**UNIVERSIDAD CATÓLICA LOS ÁNGELES
CHIMBOTE**

**“DETERMINACIÓN Y EVALUACIÓN DE LAS
PATOLOGÍAS EN ESTRUCTURAS DE ALBAÑILERÍA
CONFINADA DEL CERCO PERIMÉTRICO DE LA CASA
HOGAR DIVINO NIÑO JESÚS DEL DISTRITO
VEINTISEIS DE OCTUBRE, PROVINCIA DE PIURA,
DEPARTAMENTO DE PIURA, MARZO – 2017”**

TESIS PARA OPTAR EL TÍTULO PROFESIONAL DE INGENIERO CIVIL

**AUTOR:
LUIS ALBERTO RODRIGUEZ SOJO**

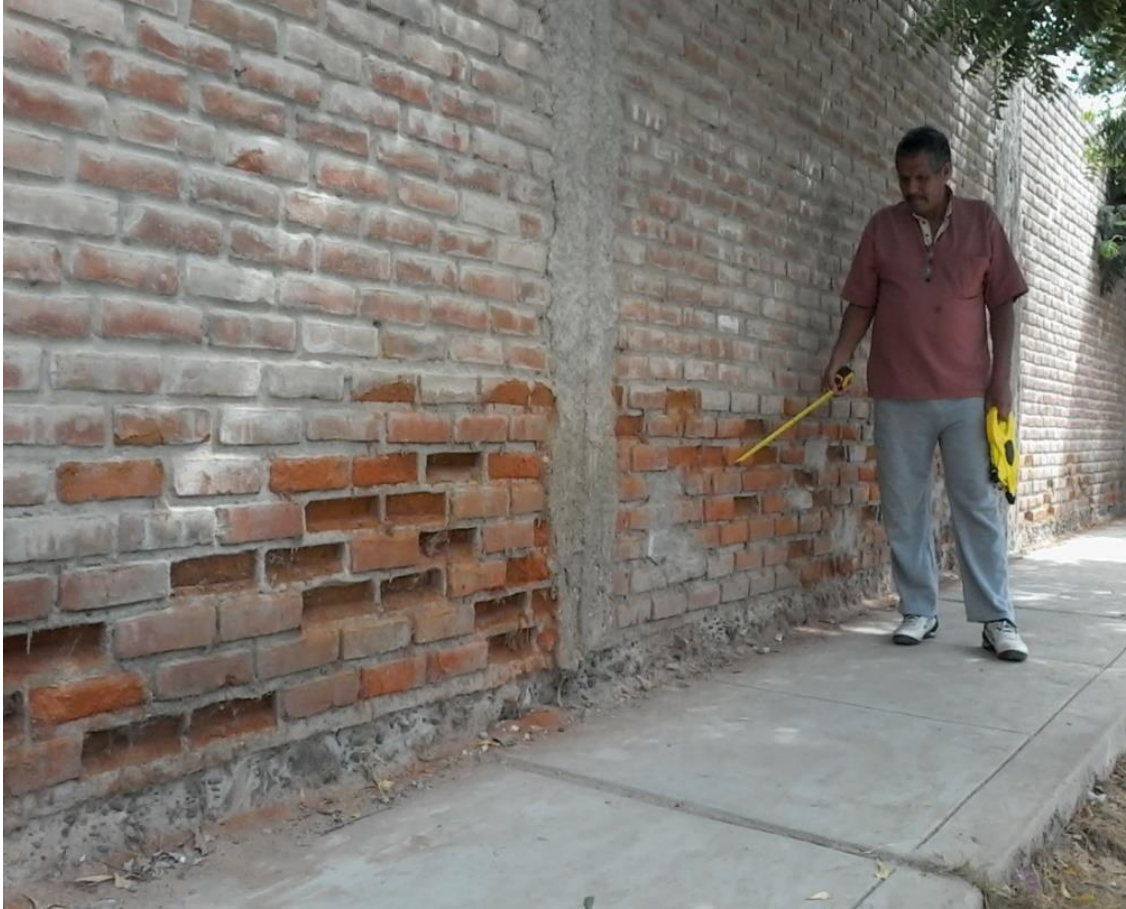
Gráfico: foto de vista de una Erosión de la Casa Hogar Divino Niño Jesús
