UNIVERSIDAD CATÓLICA LOS ÁNGELES
CHIMBOTE

**“DETERMINACIÓN Y EVALUACIÓN DE LAS
PATOLOGÍAS DE ESTRUCTURAS DE CONCRETO
DEL PARQUE DE ENTRETENIMIENTO CANNÁN
ALTO AYACUCHO EN EL DISTRITO DE SAN JUAN
BAUTISTA, PROVINCIA DE HUAMANGA –REGIÓN
AYACUCHO 2019”**

TRABAJO DE INVESTIGACIÓN PARA OPTAR EL
GRADO ACADÉMICO DE BACHILLER EN INGENIERÍA
CIVIL

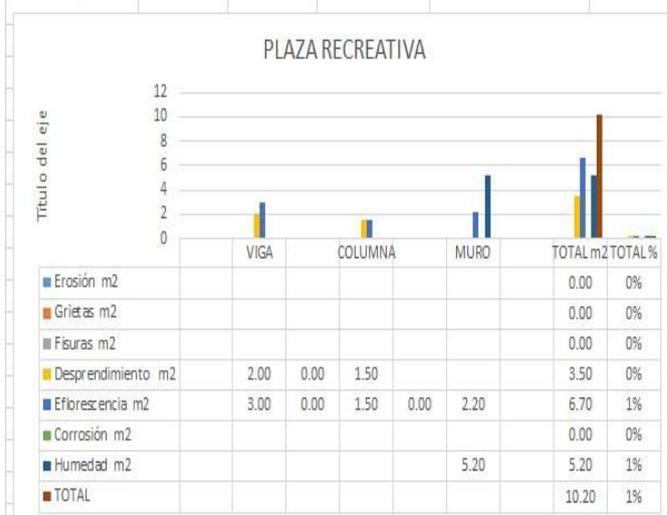
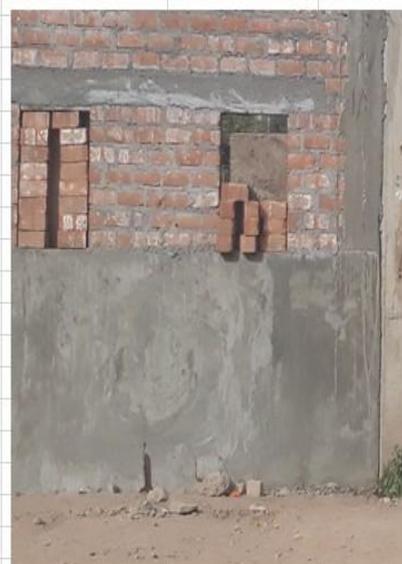
PATOLOGÍA ENCONTRADA								
ELEMENTO	Erosión m2	Grietas m2	Fisuras m2	Desprendimiento m2	Eflorescencia m2	Corrosión m2	Humedad m2	TOTAL
VIGA				2.00	3.00			
				BAJA	MEDIA			
COLUMNA				1.50	1.50			
					MEDIA			
MURO					2.20		5.20	
TOTAL m2	0.00	0.00	0.00	3.50	6.70	0.00	5.20	10.20
TOTAL %	0%	0%	0%	0%	1%	0%	1%	1%

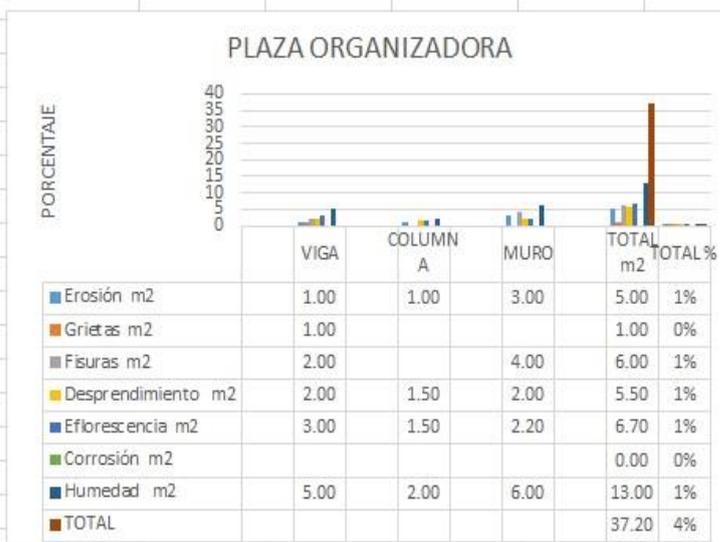
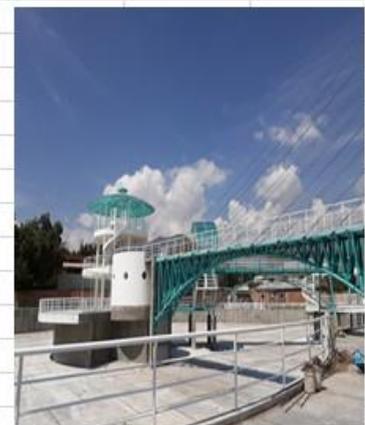
PATOLOGÍA ENCONTRADA								TOTAL
ELEMENTO	Erosión m2	Grietas m2	Fisuras m2	Desprendimiento m2	Eflorescencia m2	Corrosión m2	Humedad m2	
VIGA	1.00	1.00	2.00	2.00	3.00		5.00	
COLUMNA	1.00			1.50	1.50		2.00	
MURO	3.00		4.00	2.00	2.20		6.00	
TOTAL m2	5.00	1.00	6.00	5.50	6.70	0.00	13.00	37.20
TOTAL %	1%	0%	1%	1%	1%	0%	1%	4%

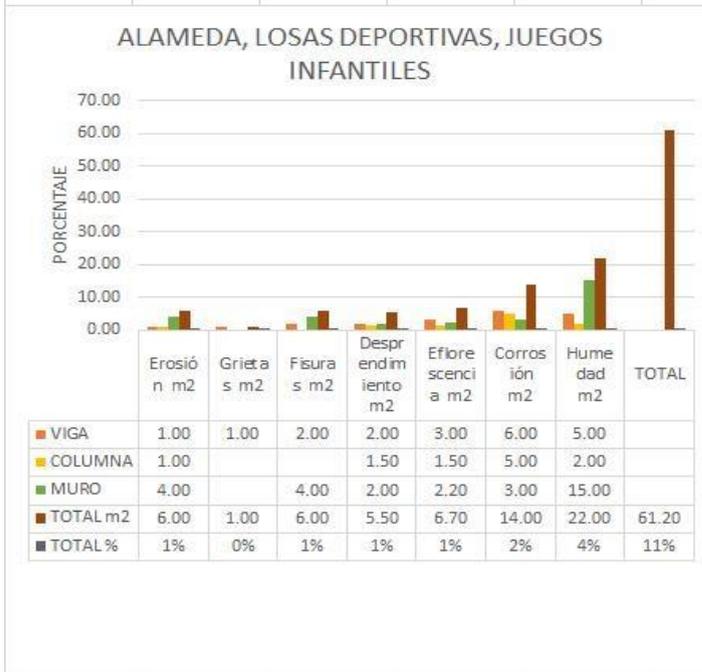
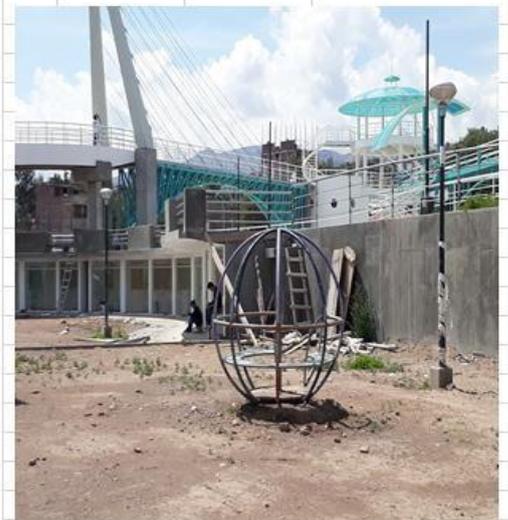
ELEMENTO	PATOLOGÍA ENCONTRADA							TOTAL
	Erosión m2	Grietas m2	Fisuras m2	Desprendimiento m2	Eflorescencia m2	Corrosión m2	Humedad m2	
VIGA	1.00	1.00	2.00	2.00	3.00	6.00	5.00	
COLUMNA	1.00			1.50	1.50	5.00	2.00	
MURO	4.00		4.00	2.00	2.20	3.00	15.00	
TOTAL m2	6.00	1.00	6.00	5.50	6.70	14.00	22.00	61.20
TOTAL %	1%	0%	1%	1%	1%	2%	4%	11%

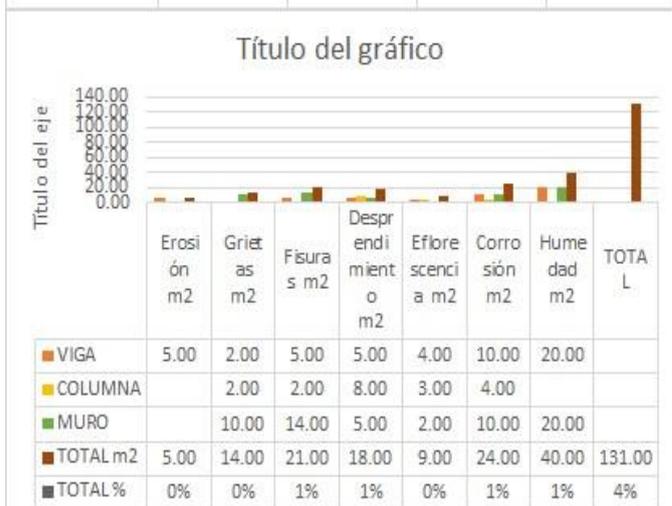
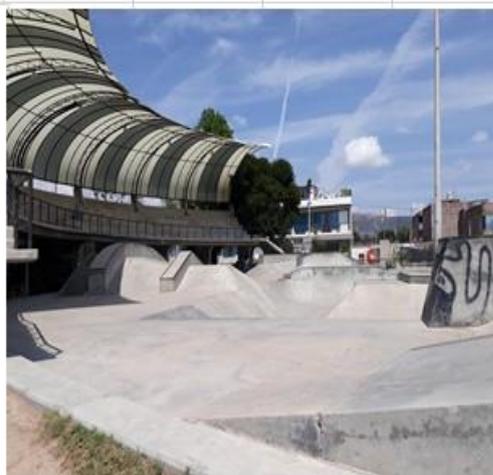
PATOLOGÍA ENCONTRADA								TOTAL
ELEMENTO	Erosión m2	Grietas m2	Fisuras m2	Desprendimiento m2	Eflorescencia m2	Corrosión m2	Humedad m2	TOTAL
VIGA	5.00	2.00	5.00	5.00	4.00	10.00	20.00	
COLUMNA		2.00	2.00	8.00	3.00	4.00		
MURO		10.00	14.00	5.00	2.00	10.00	20.00	
TOTAL m2	5.00	14.00	21.00	18.00	9.00	24.00	40.00	131.00
TOTAL %	0%	0%	1%	1%	0%	1%	1%	4%

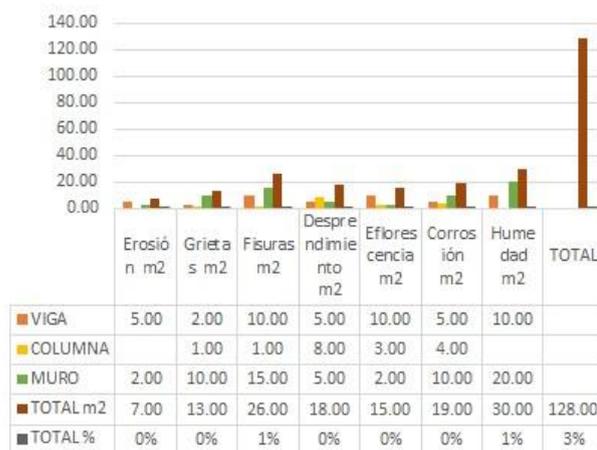
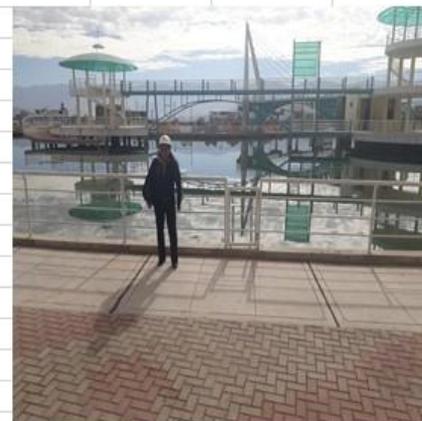
LAGUNA ARTIFICIAL Y OBRAS COMPLEMENTARIA

ELEMENTO	Erosión m2	Grietas m2	Fisuras m2	Desprendimiento m2	Eflorescencia m2	Corrosión m2	Humedad m2	TOTAL
VIGA	5.00	2.00	10.00	5.00	10.00	5.00	10.00	
COLUMNA		1.00	1.00	8.00	3.00	4.00		
MURO	2.00	10.00	15.00	5.00	2.00	10.00	20.00	
TOTAL m2	7.00	13.00	26.00	18.00	15.00	19.00	30.00	128.00
TOTAL %	0%	0%	1%	0%	0%	0%	1%	3%

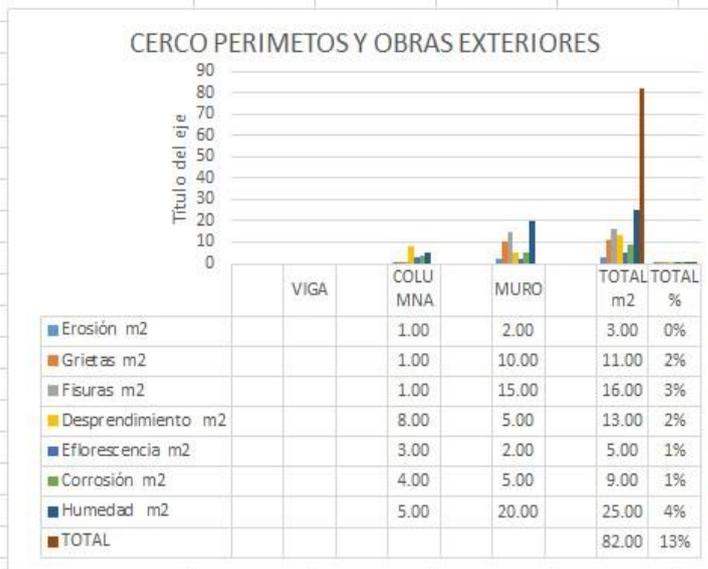
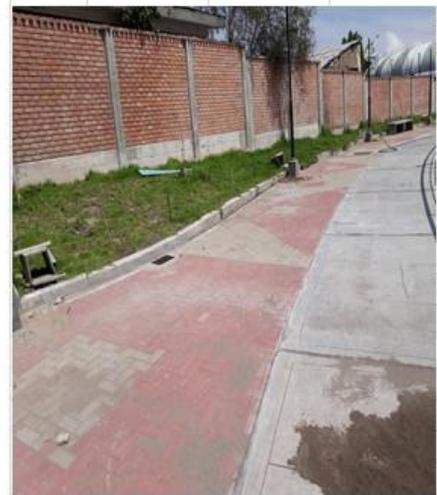
PATOLOGÍA ENCONTRADA								TOTAL
ELEMENTO	Erosión m2	Grietas m2	Fisuras m2	Desprendimiento m2	Eflorescencia m2	Corrosión m2	Humedad m2	TOTAL
VIGA								
COLUMNA	1.00	1.00	1.00	8.00	3.00	4.00	5.00	
MURO	2.00	10.00	15.00	5.00	2.00	5.00	20.00	
TOTAL m2	3.00	11.00	16.00	13.00	5.00	9.00	25.00	82.00
TOTAL %	0%	2%	3%	2%	1%	1%	4%	13%

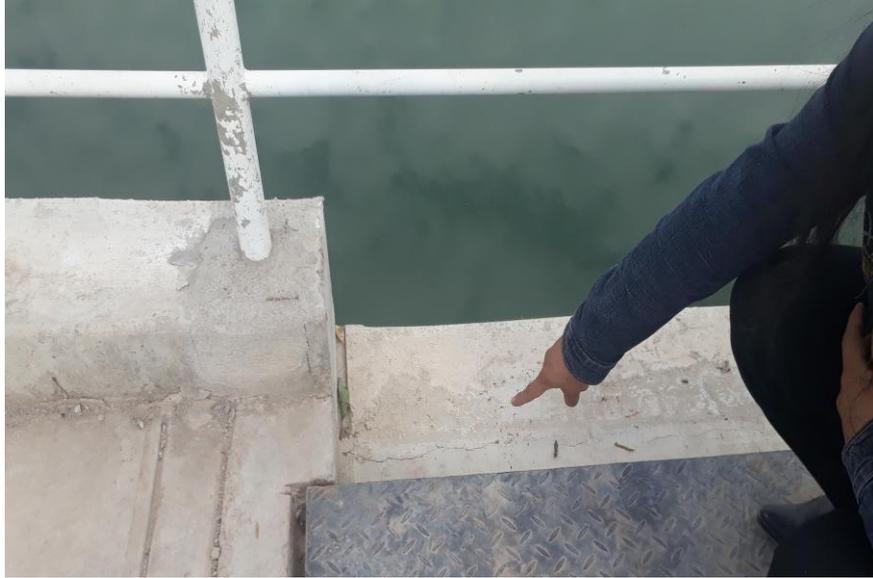
Se observa la fisura en la laguna

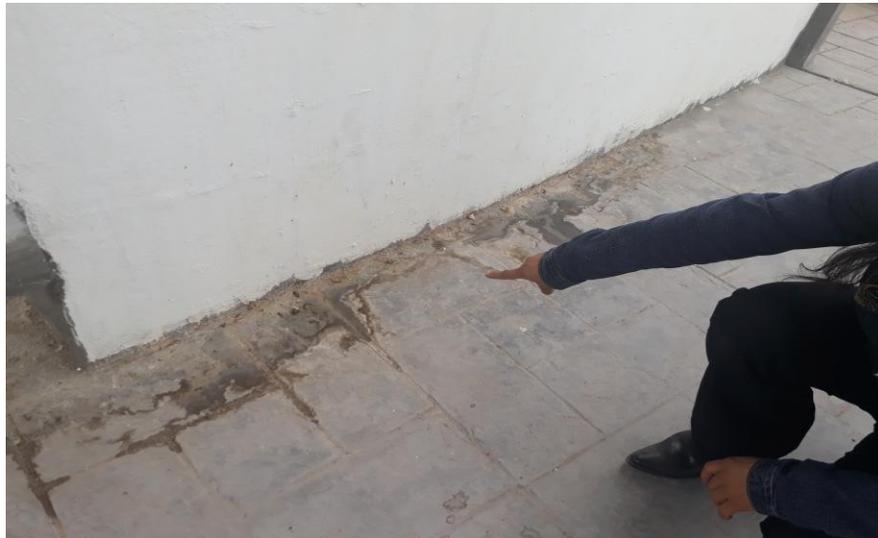
Se observa filtración en la construcción en la parte de los módulos

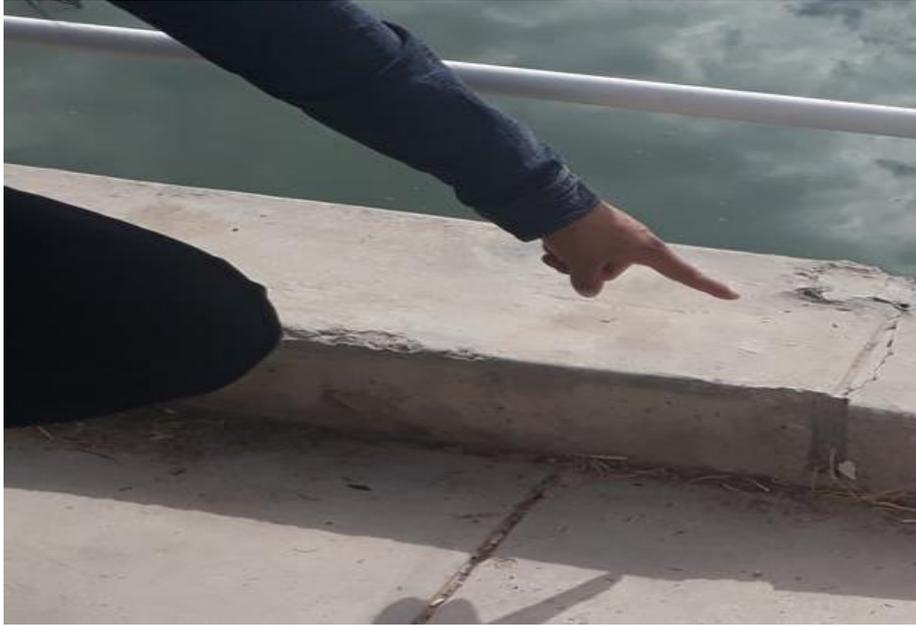
Se observa las patologías in situ a la construcción de la laguna
