**OBTENCIÓN DEL ÍNDICE DE INTEGRIDAD
ESTRUCTURAL DEL PAVIMENTO RÍGIDO
UTILIZANDO EL MÉTODO DEL PCI EN LA
AVENIDA LOS ÁNGELES DEL DISTRITO ANDRÉS
AVELINO CÁCERES DORREGARAY, PROVINCIA
HUAMANGA, DEPARTAMENTO AYACUCHO-2019**

TESIS PARA OPTAR EL TÍTULO PROFESIONAL DE INGENIERA
CIVIL

ENRÍQUEZ PACSI, DANITZA

2020

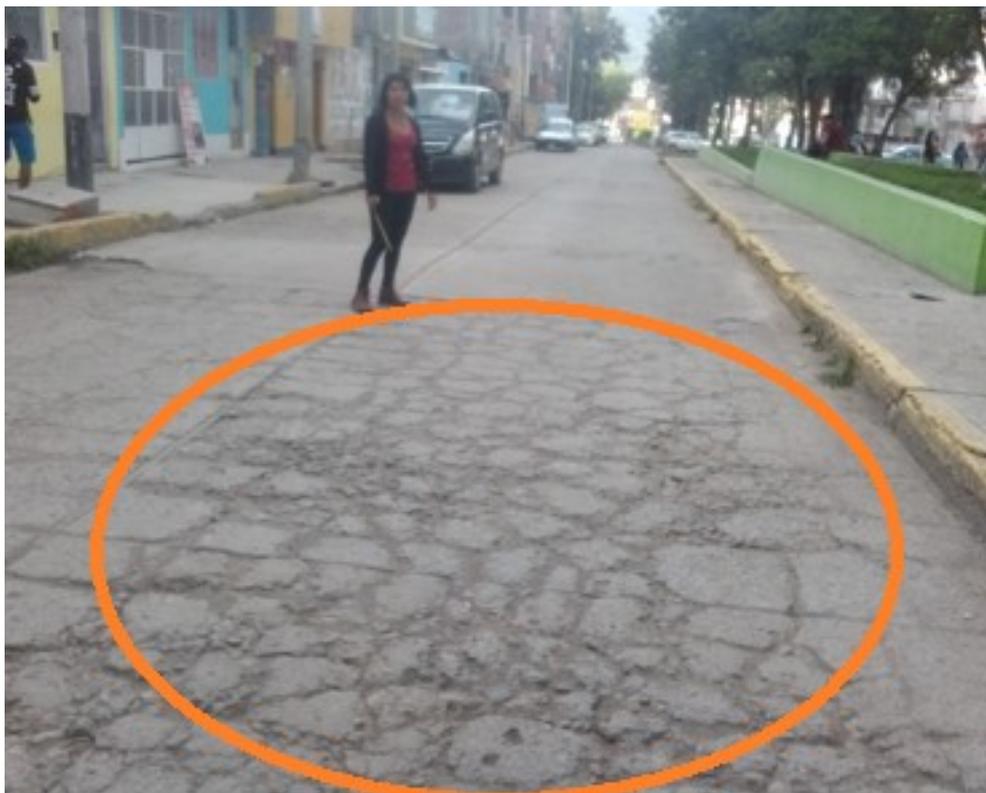
Fotografía 1: *Patología denominada fisuras en bloque.*

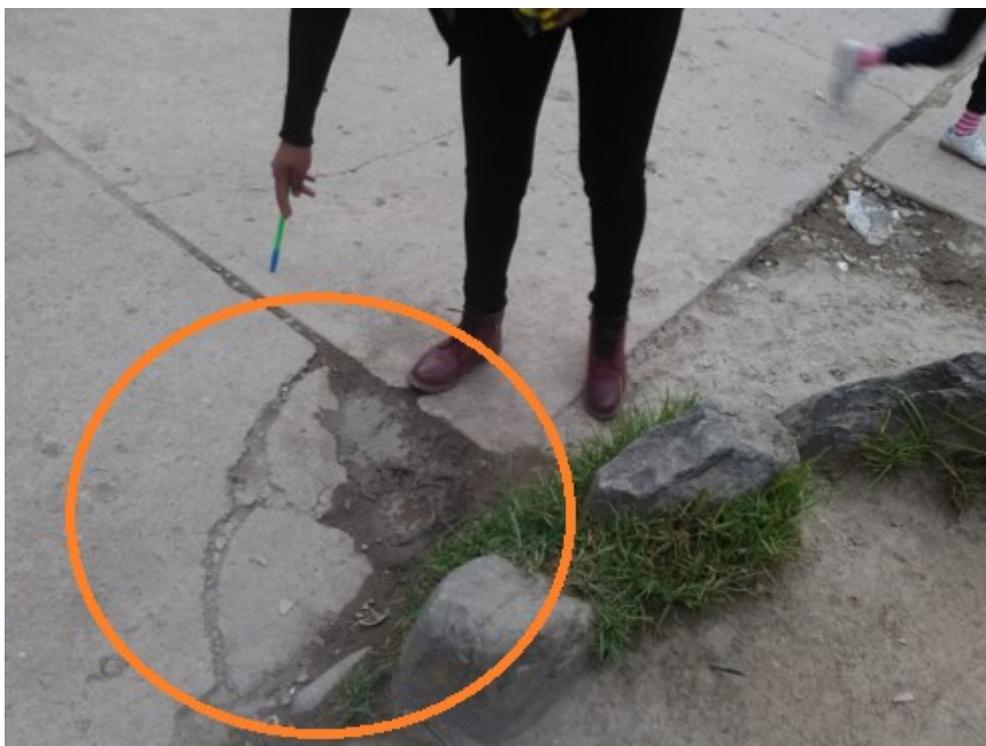
Fotografía 2: *Patología denominada fisuras de esquina.*

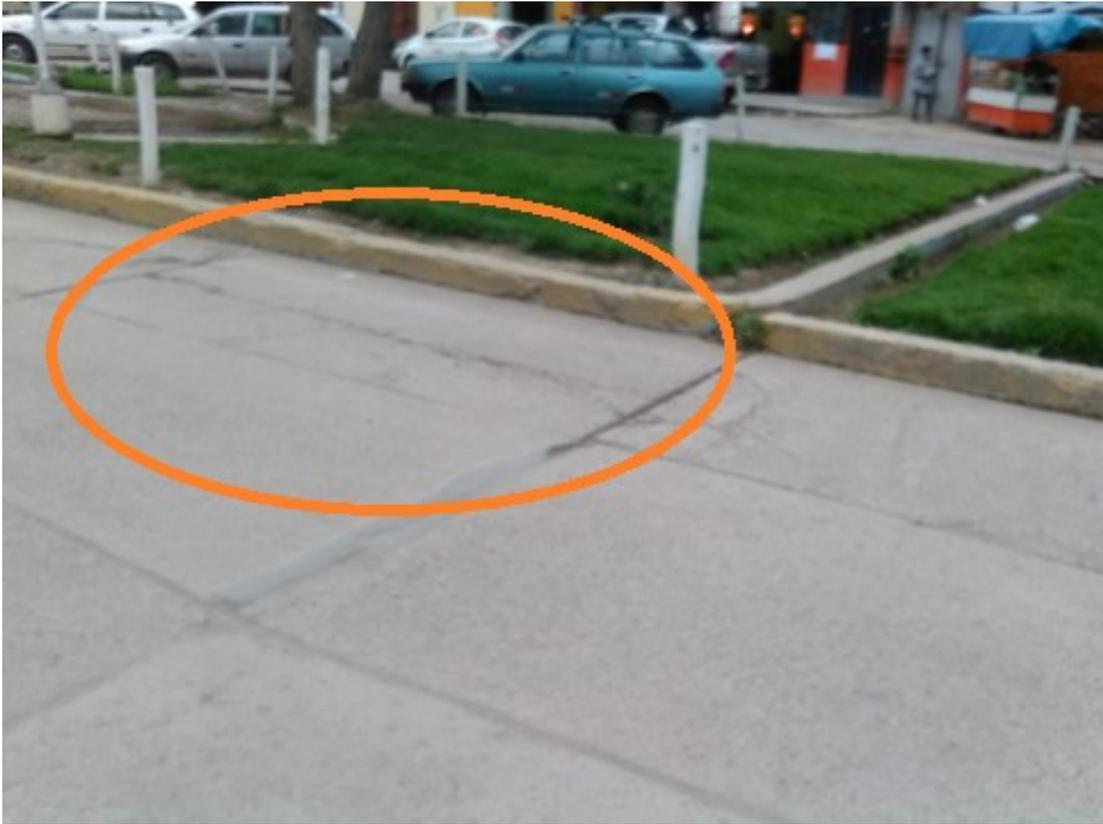
Fotografía 3: *Patología denominada fisuras longitudinal.*

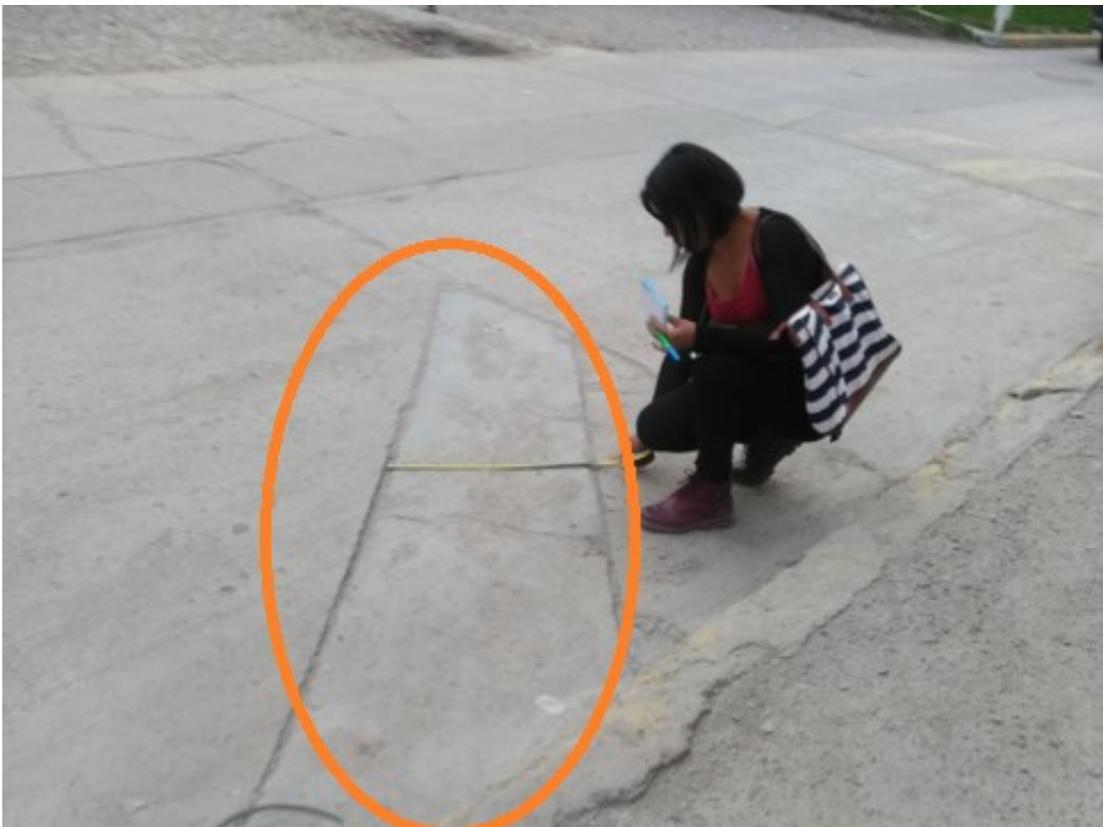
Fotografía 4: *Patología denominada parcheo grande.*

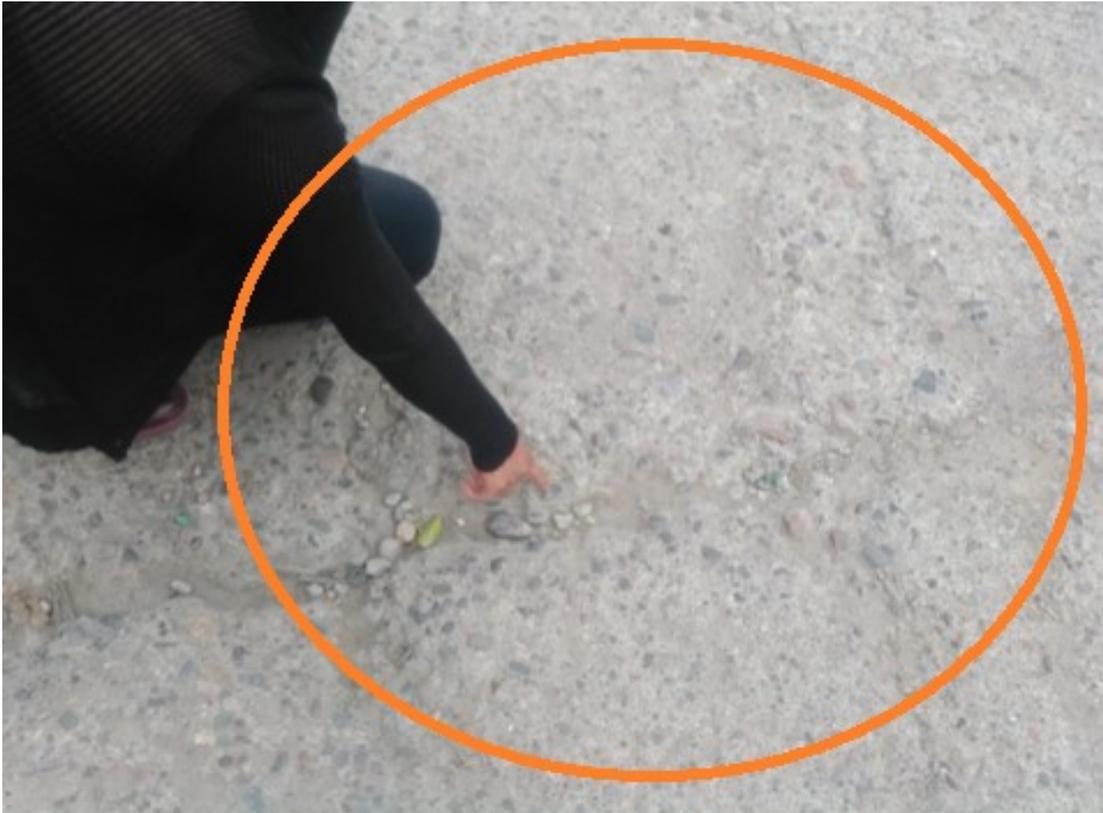
Fotografía 5: *Patología denominada pulimiento de agregado 1.*

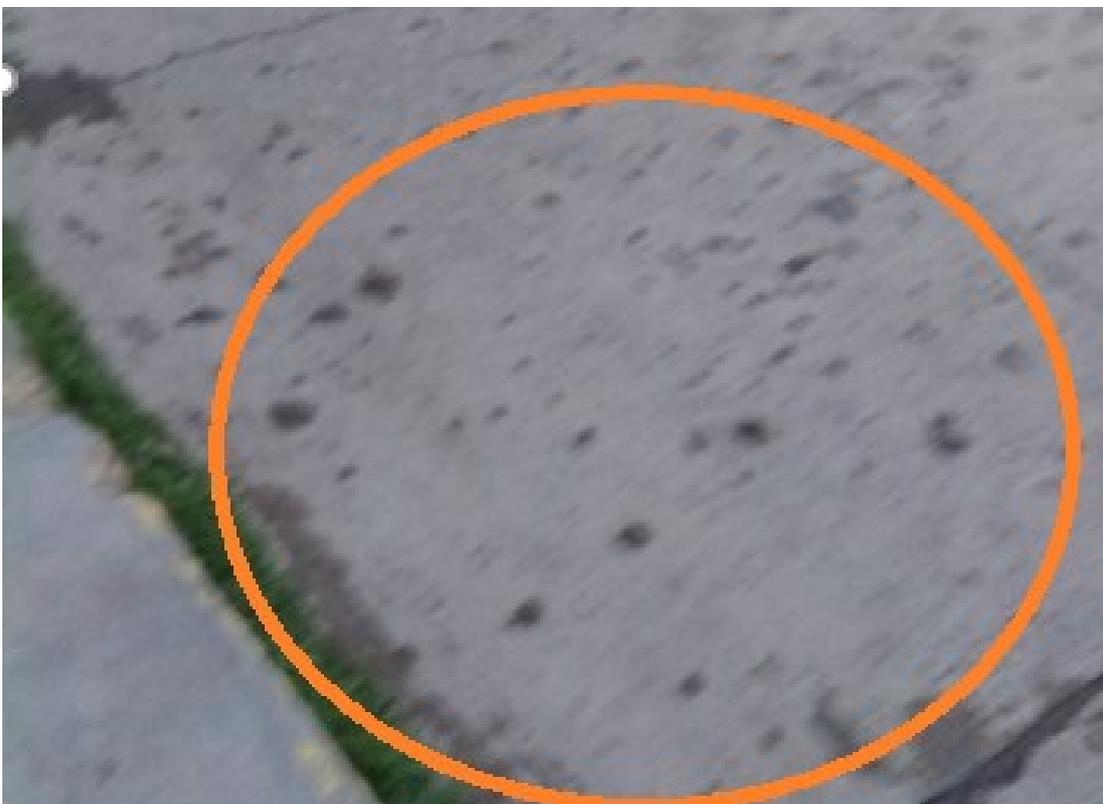
Fotografía 6: *Patología denominada pulimiento de agregado 2.*
