UNIVERSIDAD CATÓLICA LOS ÁNGELES
CHIMBOTE

DETERMINACIÓN Y EVALUACIÓN DE LAS
PATOLOGÍAS DEL CONCRETO Y MUROS DE
ALBAÑILERÍA DEL CERCO PERIMÉTRICO DE LA
CAPILLA DIVINA MISERICORDIA, UBICADO EN LA
URBANIZACIÓN LOS TALLANES, DEL DISTRITO
VEINTISÉIS DE OCTUBRE, PROVINCIA Y REGIÓN
PIURA, MARZO DEL AÑO 2017.

TESIS PARA OPTAR EL TÍTULO PROFESIONAL DE:
INGENIERO CIVIL

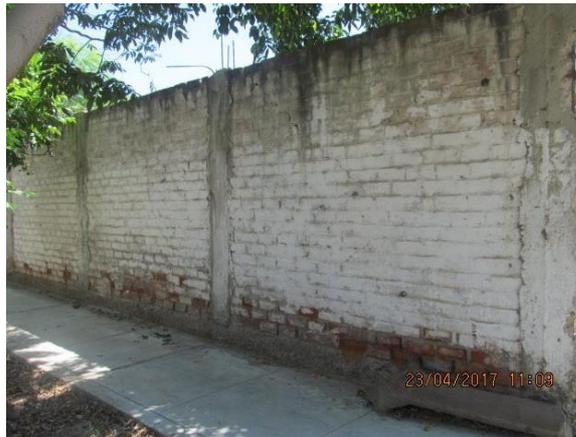
Gráfico 10: suciedad afectando en un tercio del elemento.

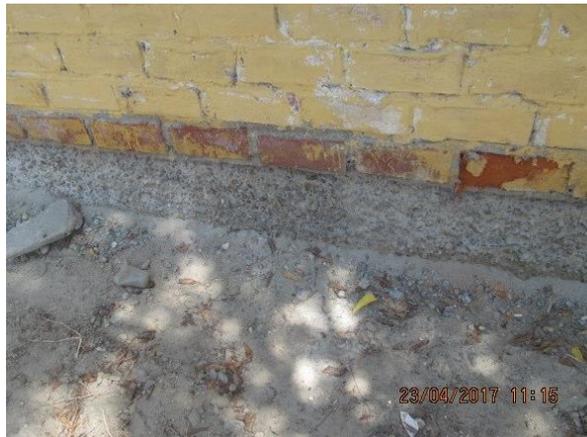
Gráfico 11: Erosión física en el sobrecimiento.

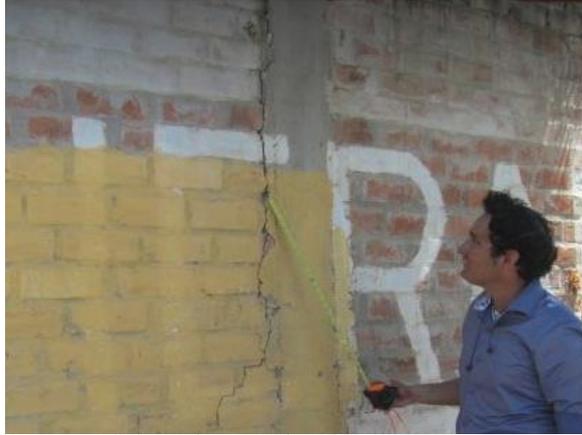
Gráfico 12: Grieta entre la columna y muro de albañilería.

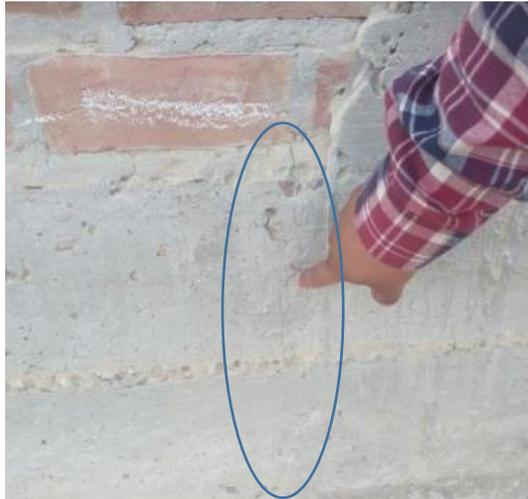
Gráfico 13: Fisura en el sobrecimiento.

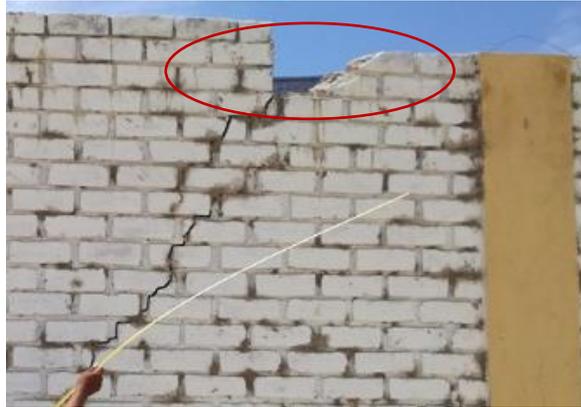
Gráfico 14: desprendimiento del ladrillo.

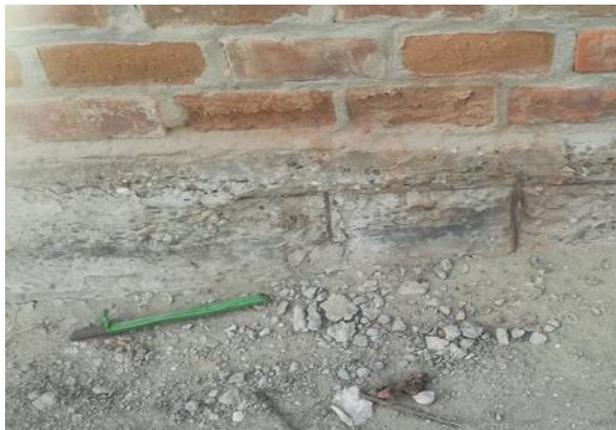
Acciones de las bajas temperaturas sobre el concreto.- Acción del fuego sobre la estructura de concreto armado.- Ataques por ácidos y bases, la consecuencia del ataque de ácidos es la desintegración de la pasta de cemento, quedando expuestos los agregados.-Acción de los sulfatos, producen el deterioro del elemento estructural.-Abrasión y desgaste. Gráfico 15: Desintegración en el sobrecimiento.

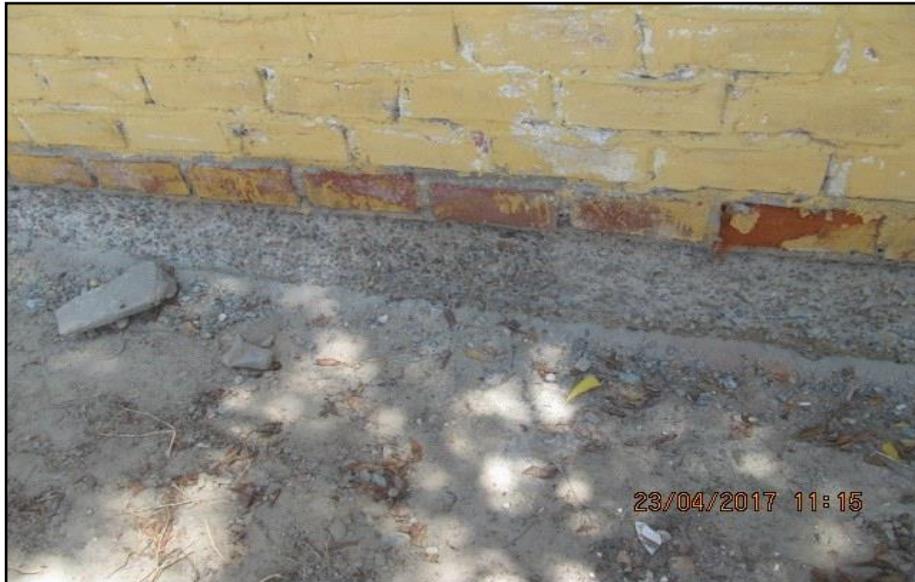
Gráfico 50: Presencia de erosión en el sobrecimiento perteneciente a la unidad de muestra 5.

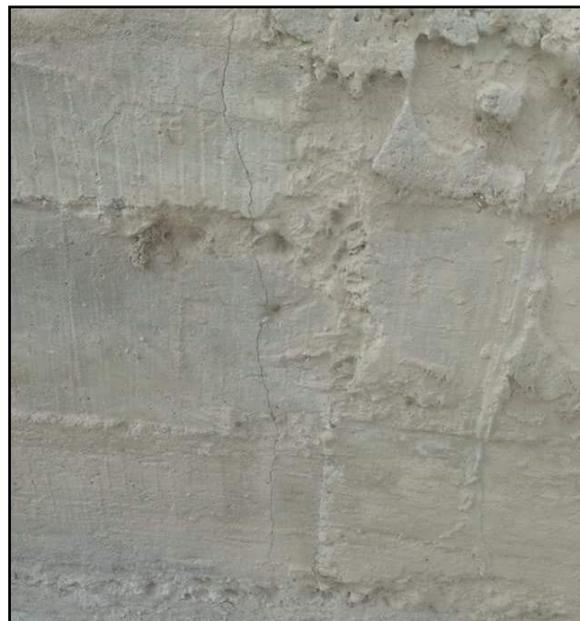
Gráfico 53: Fisura en la columna en la unidad de muestra 6.
