DETERMINACIÓN Y EVALUACIÓN DE LAS PATOLOGÍAS
EN LOS ELEMENTOS DE ALBAÑILERÍA CONFINADA DEL
CERCO PERIMÉTRICO DEL COMPLEJO DEPORTIVO
PARQUE PERÚ, BARRIO DE VILLÓN ALTO, DISTRITO DE
HUARAZ, PROVINCIA HUARAZ, DEPARTAMENTO DE
ANCASH, ENERO – 2017.

**TESIS PARA OPTAR EL TÍTULO PROFESIONAL DE:
INGENIERO CIVIL**

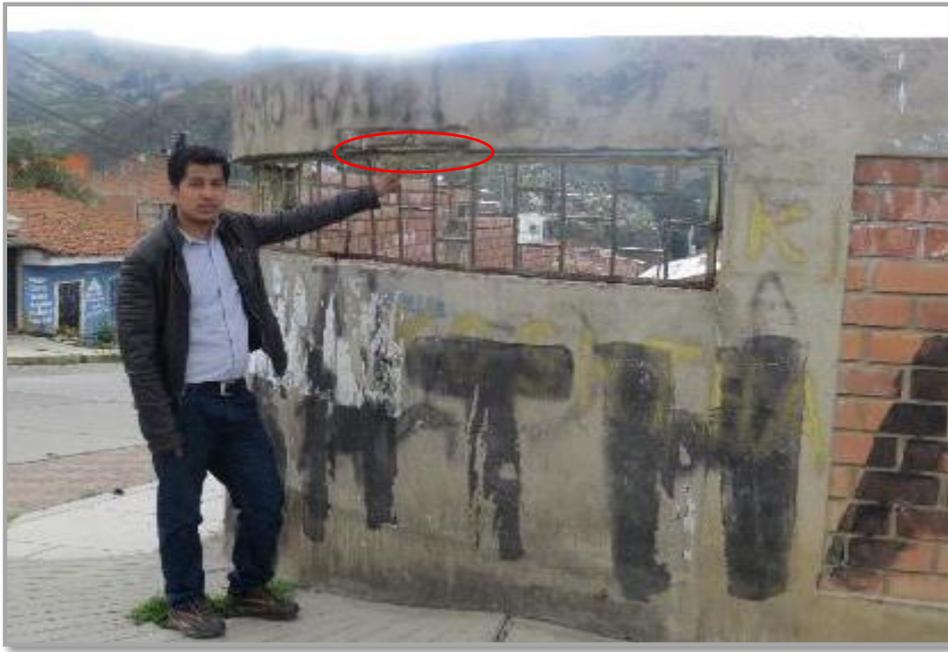
Fotografía 7: Se puede apreciar la patología de corrosión en la viga

- ⊙ Picar con cincel y comba, después pasar con un aditivo que permita mejorar la adherencia con el concreto viejo con nuevo y tarrajear con mortero de proporción de 1:4.
- ⊙ En el caso de la pérdida del revestimiento de los paramentos verticales se llevará a cabo la limpieza superficial actual, haciendo desprender todo el material que está desprendiendo. Posteriormente se aplicará una capa con mortero epoxi para que adhiera con el concreto y se resanara con aditivos.

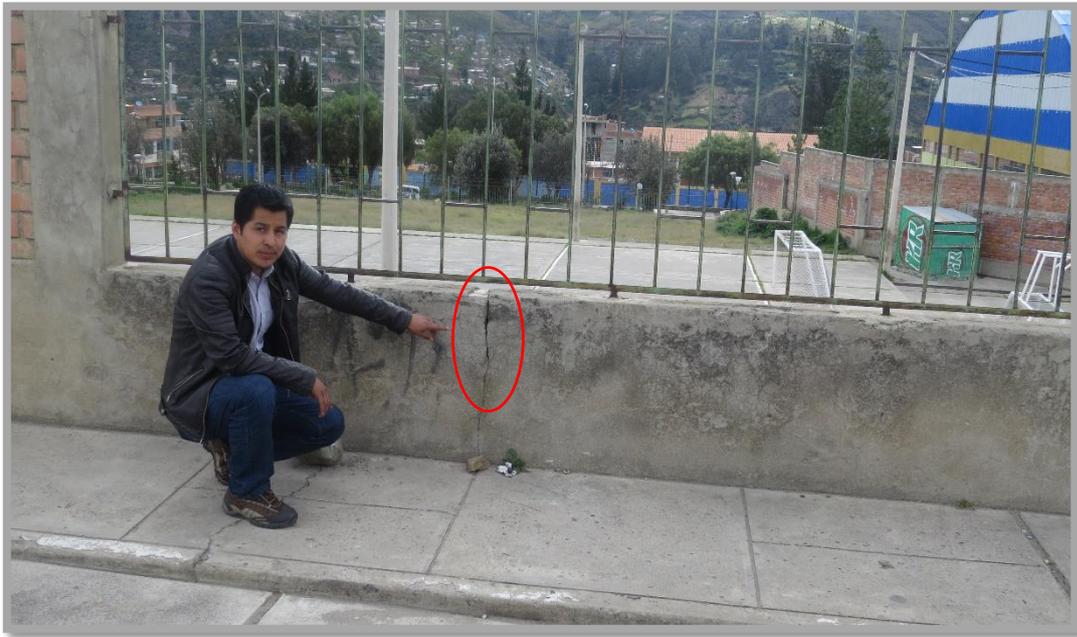
Fotografía 8: Se aprecia la patología grieta en sobrecimiento

- ⊙ Eliminar el concreto utilizando cincel y comba hasta encontrar el acero menos oxidado y corroído del que se visualizó a primera instancia, retirar el material suelto, limpiar el sobrante de partículas sueltas y el polvo, retirar el óxido de la varilla utilizando un aditivo, posteriormente se debe aplicar un aditivo inhibidor de corrosión ,el cual se coloca tanto en la armadura como en el concreto con un brocha, en seguida se debe rellenar la estructura con un mortero cementoso modificado con resina acrílica con altas resistencias mecánicas, impermeable, de consistencia pastosa .
