DETERMINACIÓN Y EVALUACIÓN DE PATOLOGÍAS
EN LAS COLUMNAS, VIGAS Y MUROS DE
ALBAÑILERÍA CONFINADA DEL CERCO
PERIMÉTRICO DEL HOSPITAL VÍCTOR RAMOS
GUARDIA DE HUARAZ, PROVINCIA HUARAZ,
REGIÓN ÁNCASH, FEBRERO 2017.

TESIS PARA OPTAR EL TÍTULO PROFESIONAL DE INGENIERO
CIVIL

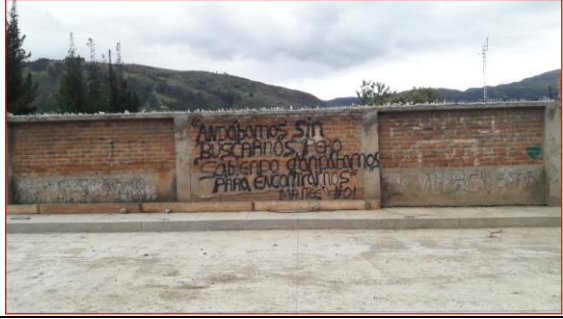
VISTA EXTERIOR LADO NORTE																																																																																																																																			
<p style="color: red; font-weight: bold;">UM - N° 03</p>

<p>Lesiones predominantes: Suciedad y erosión.</p> <p>Causa: Las manchas y suciedad se da porque los elementos están expuestos sin la protección del caso y las personas de mal vivir han usado aerosoles para ensuciar la estructura. Además efecto de la humedad que deja la estructura sucia.</p> <p>Propuesta de reparación: Usar hidrolavadoras de alta presión sobre la mancha y luego limpiar y aplicar productos antigrafitis. Se tiene que efectuar el revestimiento total de los elementos constructivos y el pintado final con pintura.</p>

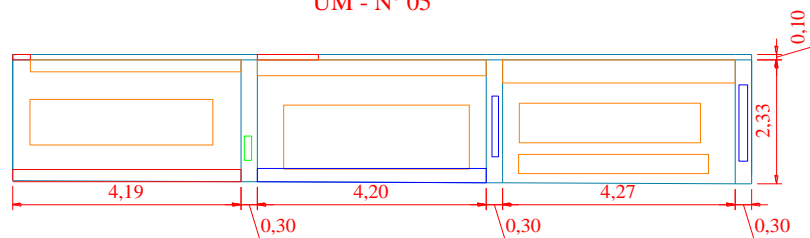
VISTA EXTERIOR LADO NORTE					
UM - N° 05

MANUAL DE PATOLOGÍA		NIVEL DE SEVERIDAD	LEVE	1	
A SUCIEDAD	E DESCASCARAMIENTO		MODERADO	2	
B FISURA	F CORROSIÓN		SEVERO	3	
C EFLORESCENCIA	G EROSIÓN				
D GRIETA					
ELEMENTO	ÁREA (m²)	PATOLOGÍA	ÁREA CON PATOLOGÍA (m²)	% DE ÁREA CON PATOLOGÍA	NIVEL DE SEVERIDAD
C O L U M N A	2.0637	SUCIEDAD	0.08	4.08	1.00
		FISURA	0.02	0.81	
		EFLORESCENCIA	0.00	0.00	
		GRIETA	0.00	0.00	
		DESCASCARAMIENTO	0.46	22.25	
		CORROSIÓN	0.00	0.00

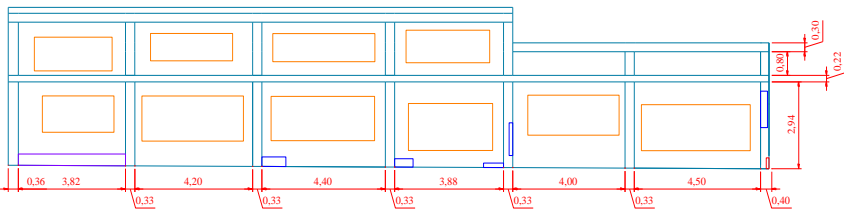
PLANO DE PATOLOGÍAS					
VISTA EXTERIOR LADO NORTE UM - N° 09

MANUAL DE PATOLOGÍA			
A	SUCIEDAD	E	DESCASCARAMIENTO		
B	FISURA	F	CORROSIÓN		
C	EFLORESCENCIA	G	EROSIÓN		
D	GRIETA				
				NIVEL DE SEVERIDAD	
				LEVE	1
				MODERADO	2
				SEVERO	3
ELEMENTO	ÁREA (m²)	PATOLOGÍA	ÁREA CON PATOLOGÍA (m²)	% DE ÁREA CON PATOLOGÍA	NIVEL DE SEVERIDAD
C O L U M N A	10.1434	SUCIEDAD	0.00	0.00	1.00
		FISURA	0.00	0.00	
		EFLORESCENCIA	0.00	0.00

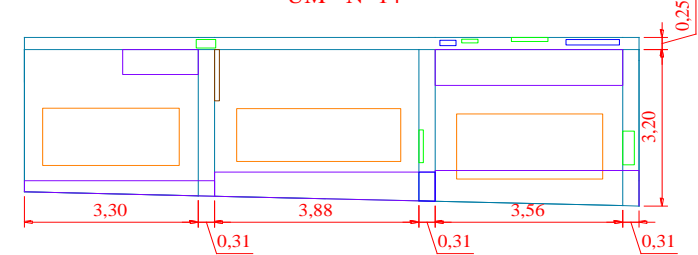
VISTA EXTERIOR LADO ESTE						
UM - N° 14

MANUAL DE PATOLOGÍA		NIVEL DE SEVERIDAD	LEVE	1
A	SUCIEDAD	E	DESCASCAMIENTO		MODERADO	2
B	FISURA	F	CORROSIÓN		SEVERO	3
C	EFLORESCENCIA	G	EROSIÓN			
D	GRIETA					
ELEMENTO	ÁREA (m²)	PATOLOGÍA	ÁREA CON PATOLOGÍA (m²)	% DE ÁREA CON PATOLOGÍA	NIVEL DE SEVERIDAD	
C O L U M N A	2.8050	SUCIEDAD	0.00	0.00	2.00	
		FISURA	0.64	22.72		
		EFLORESCENCIA	0.25	8.87		
		GRIETA	0.00	0.00

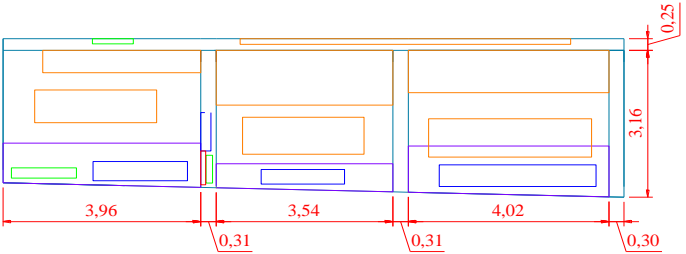
VISTA EXTERIOR LADO ESTE						
UM - N° 15

MANUAL DE PATOLOGÍA		NIVEL DE SEVERIDAD	LEVE	1
A	SUCIEDAD	E	DESCASCARAMIENTO		MODERADO	2
B	FISURA	F	CORROSIÓN		SEVERO	3
C	EFLORESCENCIA	G	EROSIÓN			
D	GRIETA					
ELEMENTO	ÁREA (m²)	PATOLOGÍA	ÁREA CON PATOLOGÍA (m²)	% DE ÁREA CON PATOLOGÍA	NIVEL DE SEVERIDAD	
C O L U M N A	4.0956	SUCIEDAD	0.00	0.00	1.00	
		FISURA	0.08	1.90		
		EFLORESCENCIA	0.00	0.00		
		GRIETA	0.07	1.71		
		DESCASCARAMIENTO	0.17	4.11		
		CORROSIÓN	0.00	0.00

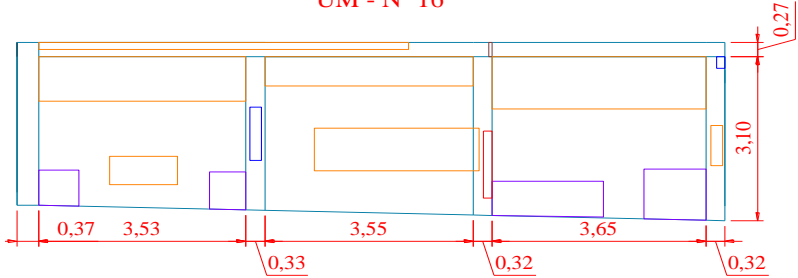
VISTA EXTERIOR LADO ESTE						
UM - N° 16

MANUAL DE PATOLOGÍA		NIVEL DE SEVERIDAD	LEVE	1
A	SUCIEDAD	E	DESCASCAMIENTO		MODERADO	2
B	FISURA	F	CORROSIÓN		SEVERO	3
C	EFLORESCENCIA	G	EROSIÓN			
D	GRIETA					
ELEMENTO	ÁREA (m²)	PATOLOGÍA	ÁREA CON PATOLOGÍA (m²)	% DE ÁREA CON PATOLOGÍA	NIVEL DE SEVERIDAD	
C O L U M N A	10.1434	SUCIEDAD	0.23	2.29	1.00	
		FISURA	0.00	0.00		
		EFLORESCENCIA	0.00	0.00		
		GRIETA	0.02	0.15		
		DESCASCAMIENTO	0.00	0.00		
		CORROSIÓN	0.00	0.00

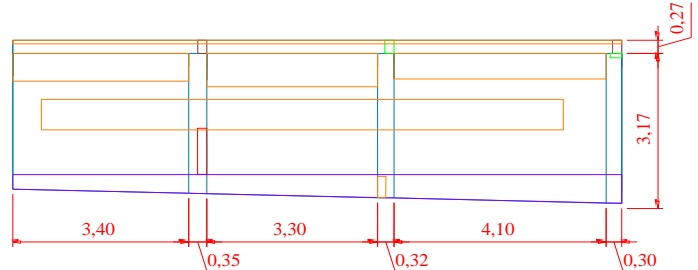
VISTA EXTERIOR LADO ESTE						
UM - N° 17

MANUAL DE PATOLOGÍA		NIVEL DE SEVERIDAD	LEVE	1
A	SUCIEDAD	E	DESCASCARAMIENTO		MODERADO	2
B	FISURA	F	CORROSIÓN		SEVERO	3
C	EFLORESCENCIA	G	EROSIÓN			
D	GRIETA					
ELEMENTO	ÁREA (m²)	PATOLOGÍA	ÁREA CON PATOLOGÍA (m²)	% DE ÁREA CON PATOLOGÍA	NIVEL DE SEVERIDAD	
C O L U M N A	2.9192	SUCIEDAD	0.00	0.00	1.00	
		FISURA	0.02	0.68		
		EFLORESCENCIA	0.46	15.81		
		GRIETA	0.07	2.42

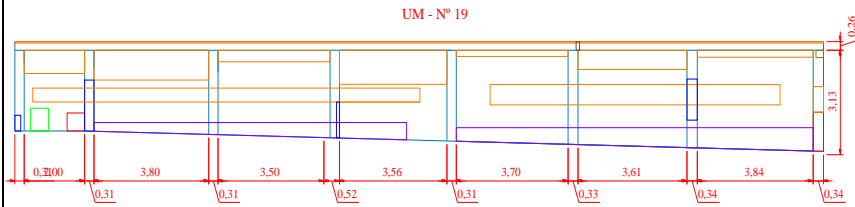
FISURA	0.00	0.00		
					EFLORESCENCIA	0.00	0.00		
GRIETA	0.03	0.43							
DESCASCAMIENTO	0.00	0.00							
CORROSIÓN	0.00	0.00							
M U R O	65.3246	SUCIEDAD	23.66	36.22	2.00				
		FISURA	0.40	0.61					
		EFLORESCENCIA	9.97	15.26					
		GRIETA	0.00	0.00					
		DESCASCAMIENTO	0.00	0.00					
		CORROSIÓN	0.00	0.00					
			EROSIÓN	0.31	0.48				
			ÁREA TOTAL (m²)	79.20	TOTAL AFECTADO	38.15	48.17%		
VISTA EXTERIOR LADO ESTE UM - N° 19

Lesión predominante: Suciedad, descascamiento y eflorescencia. Causa: El origen de la lesión predominante es debido a que está expuesto a las lluvias y mojan las vigas y muros por filtración. Existe humedad de capilaridad. Además, la existencia de vegetación. Por otro lado, el descascamiento se debe a los ciclos de congelación y deshielo, cambio brusco de temperatura. Propuesta de reparación: Se tiene que efectuar el revestimiento total de los elementos constructivos y el pintado final. De esta manera se evita el contacto directo del agua con el remate inferior de la fachada. Además se tiene que limpiar la vegetación existente. Por el lado de la eflorescencia el método más sencillo consiste en disolver los cristales con agua a presión y retirarlos con un cepillo de cerdas naturales previo un secado total. Para evitar la humedad se debe hacer limpieza del suelo en la parte interior que está lleno de verbas.

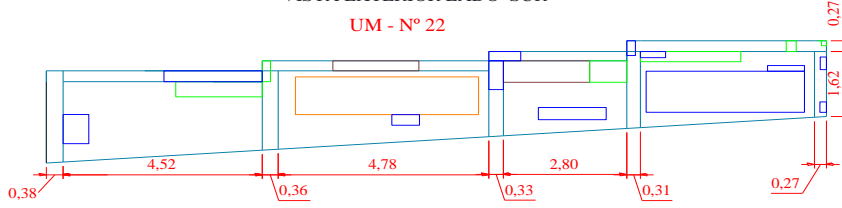
VISTA EXTERIOR LADO SUR UM - N° 22

MANUAL DE PATOLOGÍA		NIVEL DE SEVERIDAD	LEVE	1
A	SUCIEDAD	E	DESCASCAMIENTO		MODERADO	2
B	FISURA	F	CORROSIÓN		SEVERO	3
C	EFLORESCENCIA	G	EROSIÓN			
D	GRIETA					
ELEMENTO	ÁREA (m²)	PATOLOGÍA	ÁREA CON PATOLOGÍA (m²)	% DE ÁREA CON PATOLOGÍA	NIVEL DE SEVERIDAD	
C O L U M N A	3.2460	SUCIEDAD	0.00	0.00	1.00	
		FISURA	0.05	1.54		
		EFLORESCENCIA	0.00	0.00		
		GRIETA	0.00	0.00

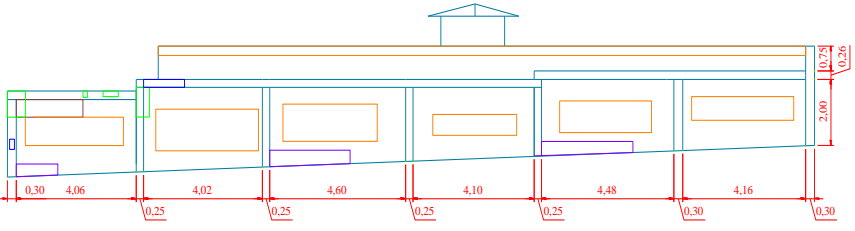
VISTA EXTERIOR LADO SUR UM - N° 23

MANUAL DE PATOLOGÍA					
			A SUCIEDAD	E DESCASCARAMIENTO	NIVEL DE SEVERIDAD			
			B FISURA	F CORROSIÓN		LEVE		
			C EFLORESCENCIA	G EROSIÓN		MODERADO		
			D GRIETA			SEVERO		
			ELEMENTO	ÁREA (m²)	PATOLOGÍA	ÁREA CON PATOLOGÍA (m²)	% DE ÁREA CON PATOLOGÍA	NIVEL DE SEVERIDAD
C O L U M N A			3.6006	SUCIEDAD	0.00	0.00	1.00	
				FISURA	0.38	10.68		
				EFLORESCENCIA	0.00	0.00		
				GRIETA	0.00	0.00

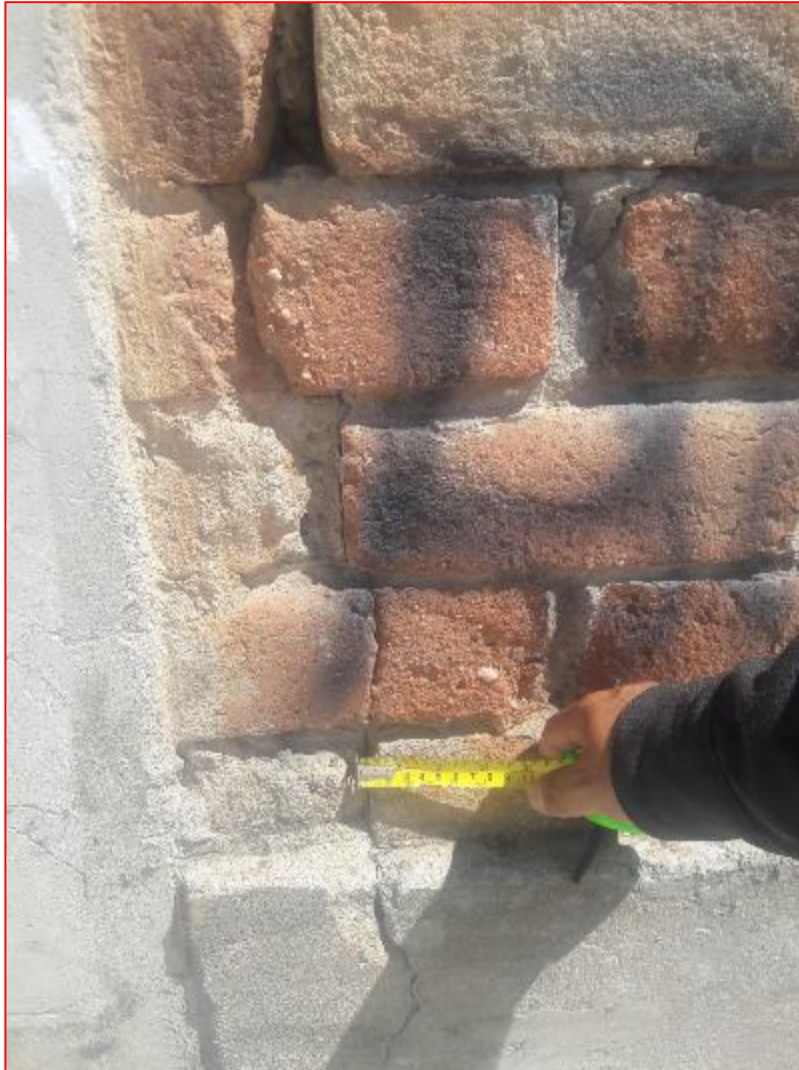
Patología: Grietas UM-2

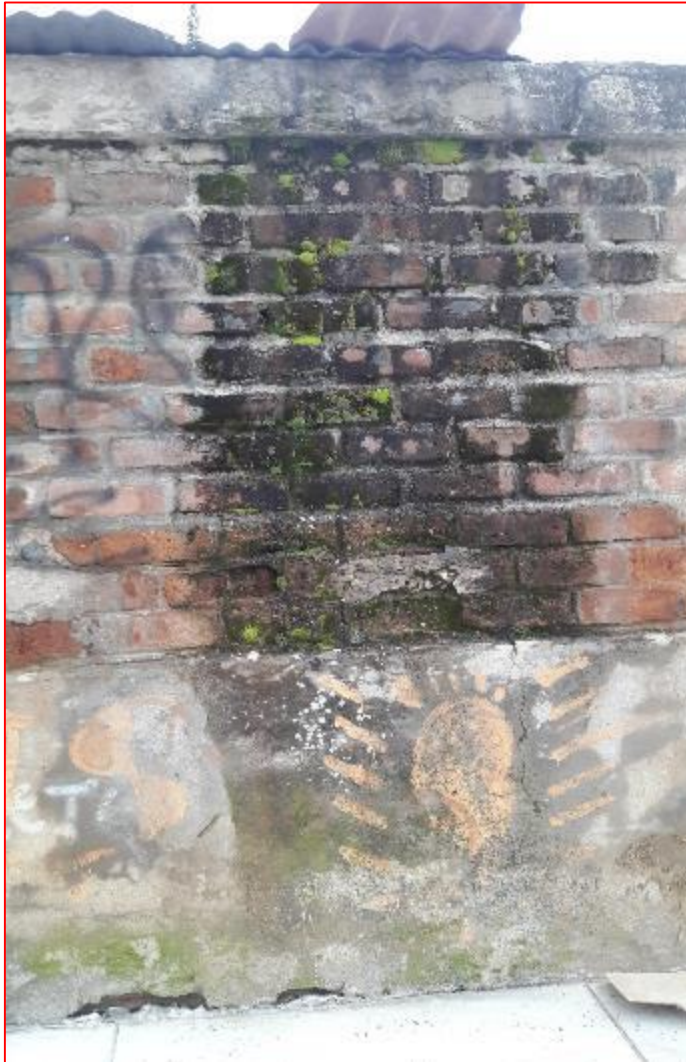
Patología: Moho – UM 3

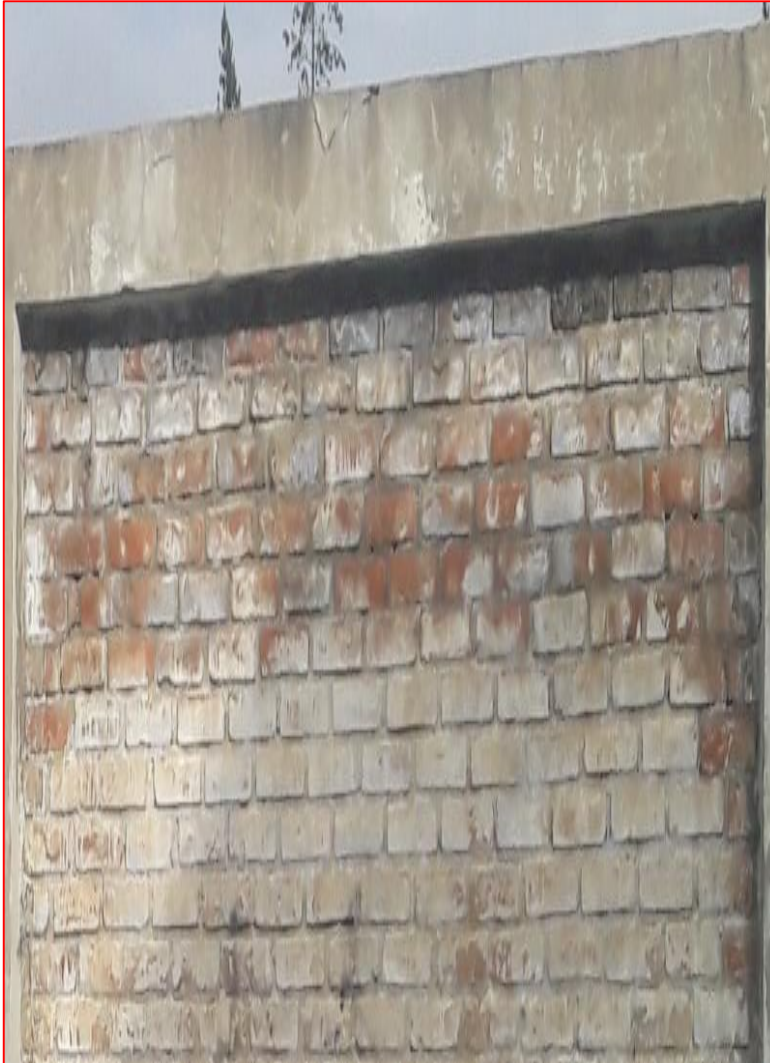
Patología: Eflorescencia – UM 12
