DETERMINACIÓN Y EVALUACIÓN DE LAS  
PATOLOGÍAS EN LOS ELEMENTOS DE ALBAÑILERÍA  
CONFINADA DEL CERCO PERIMÉTRICO DE LA LOSA  
DEPORTIVA DE TARICA, DISTRITO DE TARICA,  
PROVINCIA DE HUARAZ, REGION ANCASH, ENERO –  
2017.

**TESIS PARA OPTAR EL TITULO PROFESIONAL DE  
INGENIERO CIVIL**

BACH. OSORIO FLORES RUBEN DARIO

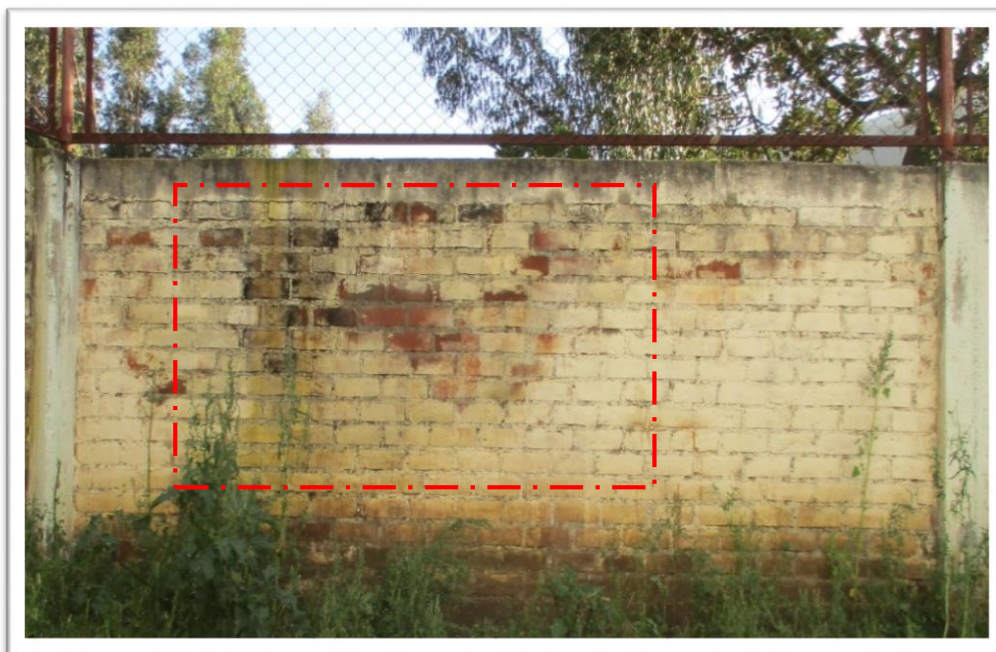
Determinación de eflorescencia en la UM 02 de la losa deportiva de Tarica

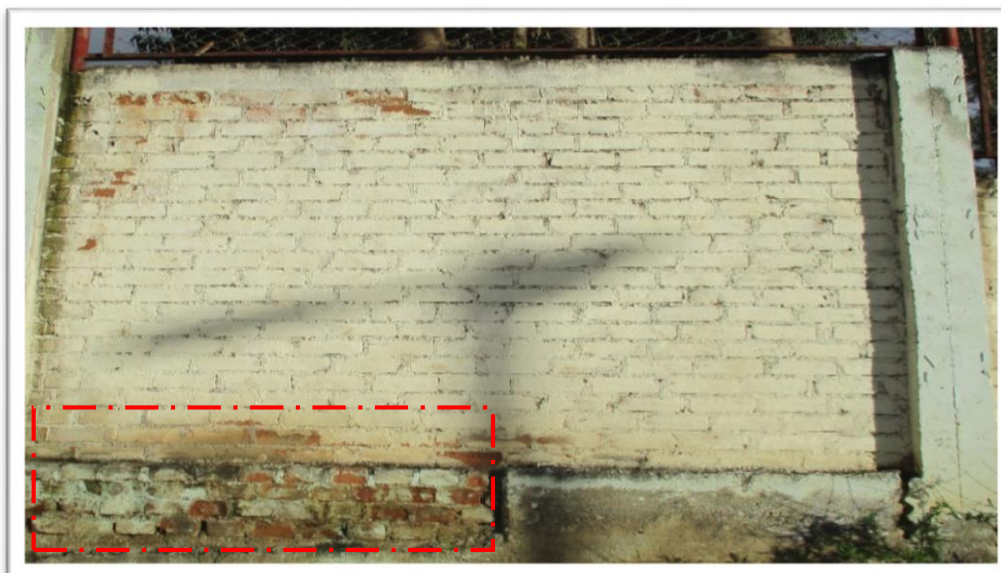
Determinación de heladicidad en la UM 04 de la losa deportiva de Tarica

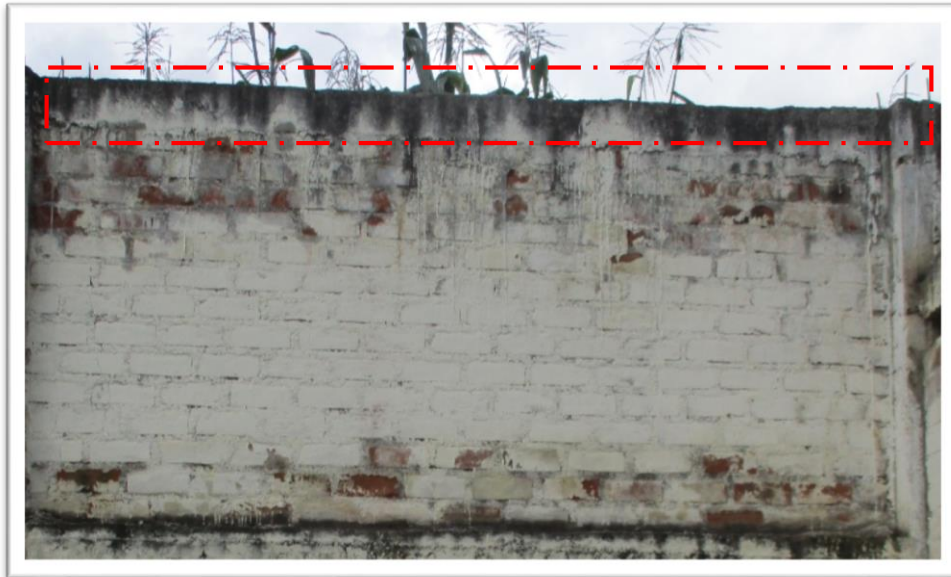
Determinación de mohos en la UM 05 de la losa deportiva de Tarica

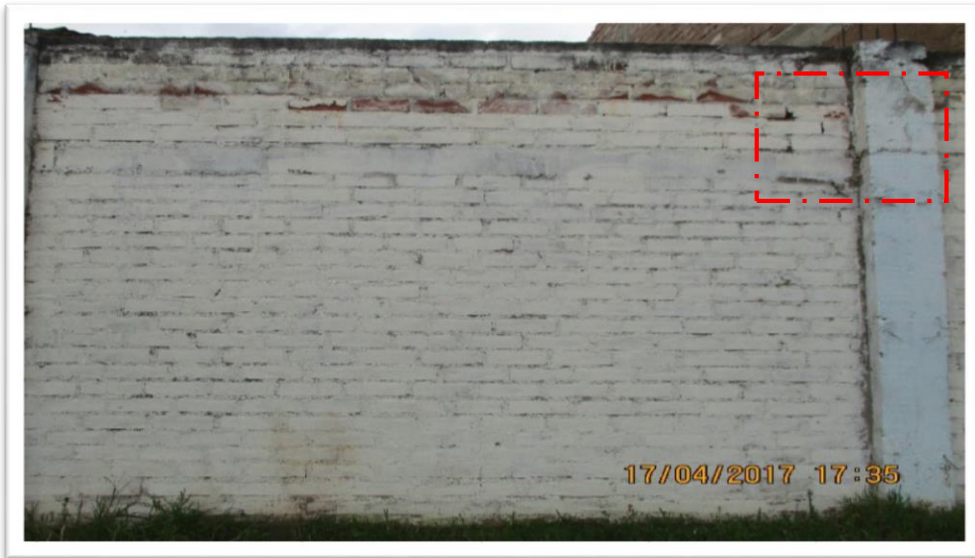
Determinación de fisura en la UM 06 de la losa deportiva de Tarica

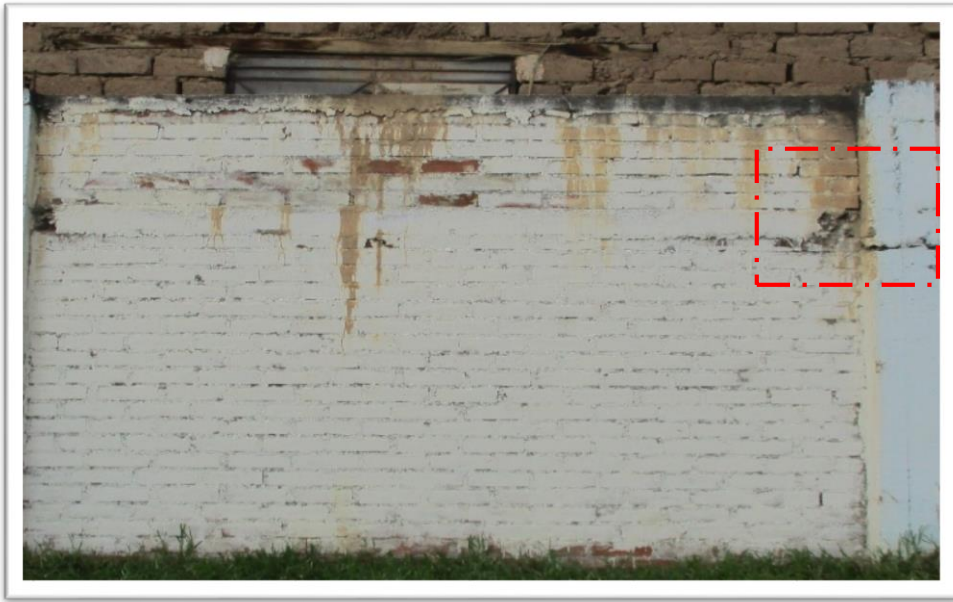
Determinación de grieta en la UM 05 de la losa deportiva de Tarica

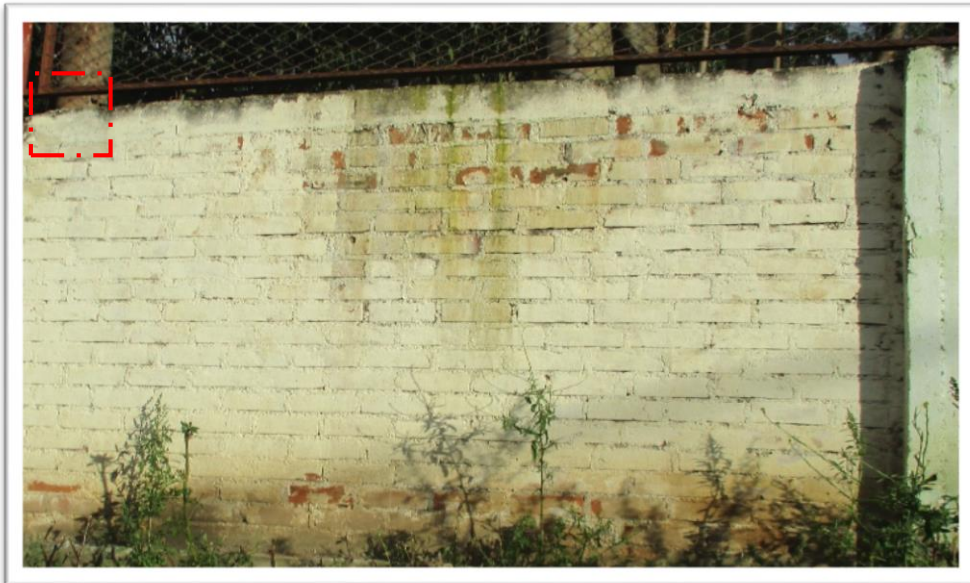
Determinación de corrosión en la UM 04 de la losa deportiva de Tarica

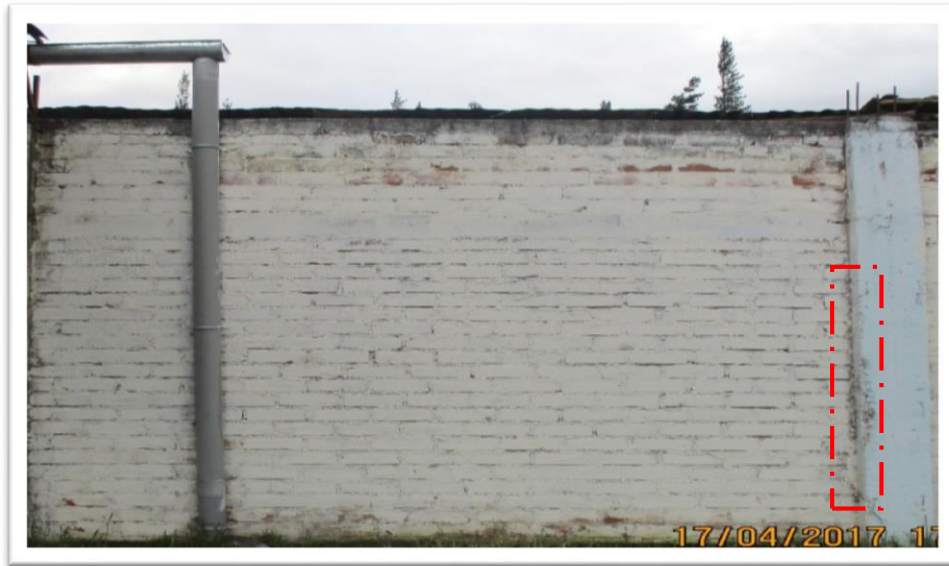
Determinación de desintegración en la UM 06 de la losa deportiva de Tarica

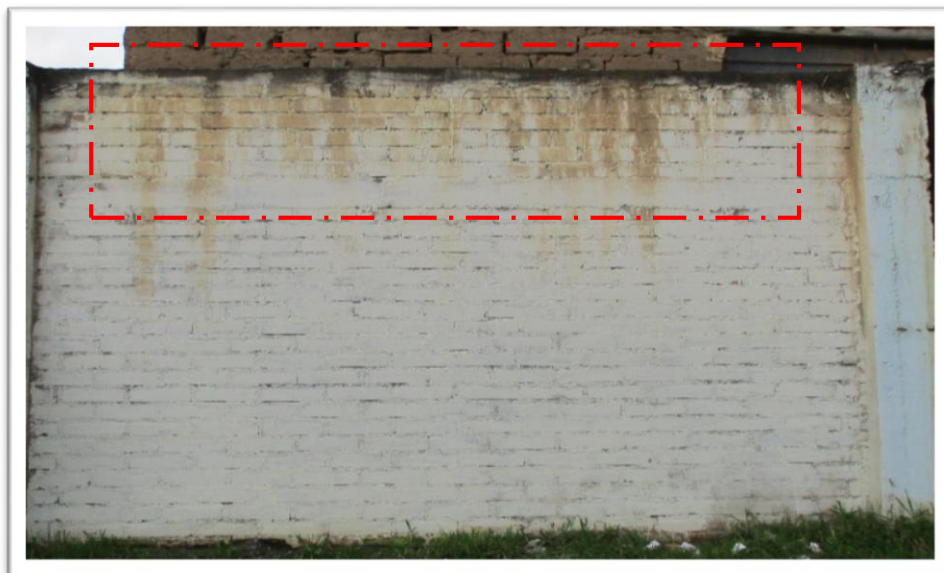
Determinación de manchas en la UM 06 de la losa deportiva de Tarica
