DETERMINACIÓN Y EVALUACIÓN DE PATOLOGÍAS EN
LOS ELEMENTOS DE ALBAÑILERÍA CONFINADA DEL
CERCO PERIMÉTRICO DEL SEMINARIO MAYOR
DIOCESANO SAN FRANCISCO DE SALES, DISTRITO DE
HUARAZ, PROVINCIA DE HUARAZ, REGIÓN ÁNCASH,
ENERO – 2017.

**TESIS PARA OPTAR EL TÍTULO PROFESIONAL DE:
INGENIERA CIVIL**

BACH. ROSARIO ENRIQUE LINA MAGALY

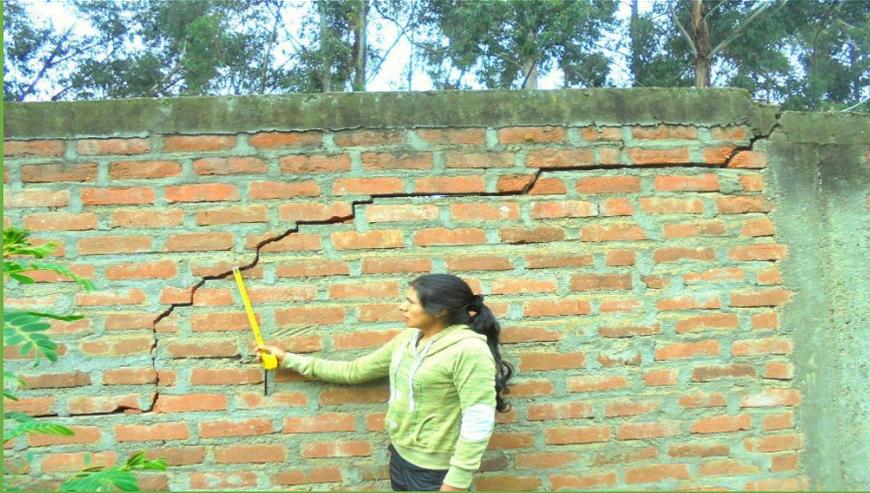
Imagen 27: Grieta en Muro de albañilería.

| | <p align="center">GRIETA</p> <p align="center">Unidad de Muestra 03 (Exterior)</p> <p align="center">Paño - 11</p> |
| <p><u>CAUSAS.</u></p> <ul style="list-style-type: none"> ❖ Asentamiento diferencial. ❖ Movimientos telúricos. | <p><u>RECONSTRUCCION DEL MURO CON GRIETA</u></p> <p>Demoler el muro afectado cuidadosamente para no dañar las columnas existentes , retirar la tierra que esta contacto con el sobrecimiento, picar lo afectado hasta encontrar superficie buena luego aplicar adhesivo estructural de concreto fresco con concreto endurecido con una brocha, antes de asentar el ladrillo se debe de humedecer por lo menos media hora, ya que de otro modo succionaran excesivamente el agua del mortero impidiendo que se pegue, preparar el mortero con una proporción de 1:5 (1 bolsa de cemento por 5 de arena gruesa), con un badilejo se toma una porción de mezcla de la batea y se coloca una capa uniforme, distribuyéndola en sentido longitudinal. La cantidad de mortero que se coloque debe ser tal que al apretar el ladrillo quede una junta de 1,5 cm de espesor (espesores mayores pueden debilitar el muro.). Para anclar el muro con la columna existente se tiene que adicionar mechas compuestas por varillas de 1/4", que penetren por lo menos 40 cm al interior de la albañilería y perforar 10 cm con un taladro la columna, donde se debe fijar las varillas con una adhesivo epoxico Estas mechas deben adicionarse cada 3 hileras.</p> |

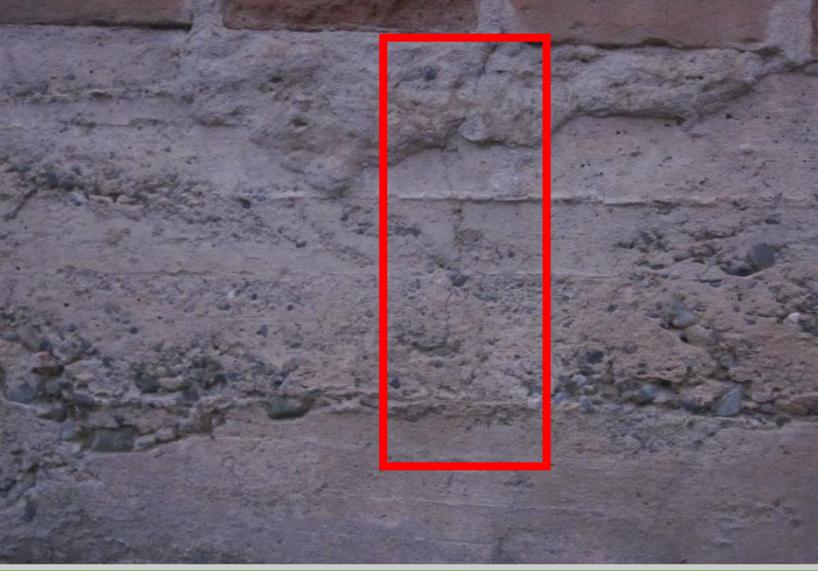
Imagen 28: Fisura en Muro de Albañilería.

| | <p style="text-align: center;"><u>FISURA</u></p> <p style="text-align: center;">Unidad de Muestra 13 (Exterior) Paño - 51</p> |
| <p style="text-align: center;"><u>CAUSAS</u></p> <ul style="list-style-type: none"> ❖ Variaciones dimensionales. ❖ Por cambios hidrotermicos. ❖ Problemas de estabilidad de terreno. | <p style="text-align: center;"><u>ALTERNATIVA DE REPARACIÓN</u></p> <p>Con una espátula hay que ampliar más la fisura, después limpiar el polvo, partículas finas y luego se debe aplicar con una pistola calafateo el sellante para fisuras.</p> |

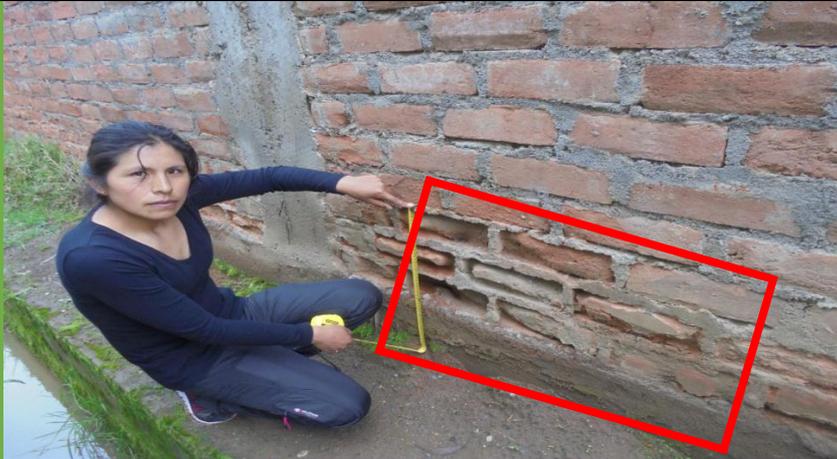
Imagen 29: Erosión en Muro de albañilería.

| | <p style="text-align: center;"><u>EROSION</u></p> <p style="text-align: center;">Unidad de Muestra 05 (Interior) Paño - 18</p> |
| <p style="text-align: center;"><u>CAUSAS</u></p> <p>El agua que absorbe el ladrillo, absorbe sus elementos químicos y cuando seca el ladrillo, en su interior los elementos químicos como las sales se endurecen rompiendo todos sus elementos y salen al exterior manifestándose estos daños con la pérdida superficial del material constructivo.</p> | <p style="text-align: center;"><u>ALTERNATIVA DE REPARACIÓN</u></p> <p>Se debe de picar el muro con ayuda de un cincel y una comba hasta encontrar superficie buena, después eliminar los restos de polvo o cualquier impureza, luego se debe aplicar adhesivo estructural de concreto fresco con concreto endurecido con una brocha, esperar 30 minutos como mínimo y se procede con la reposición de morteros de juntas y después aplicar impermeabilizante incoloro a base de resina de silicona.</p> |

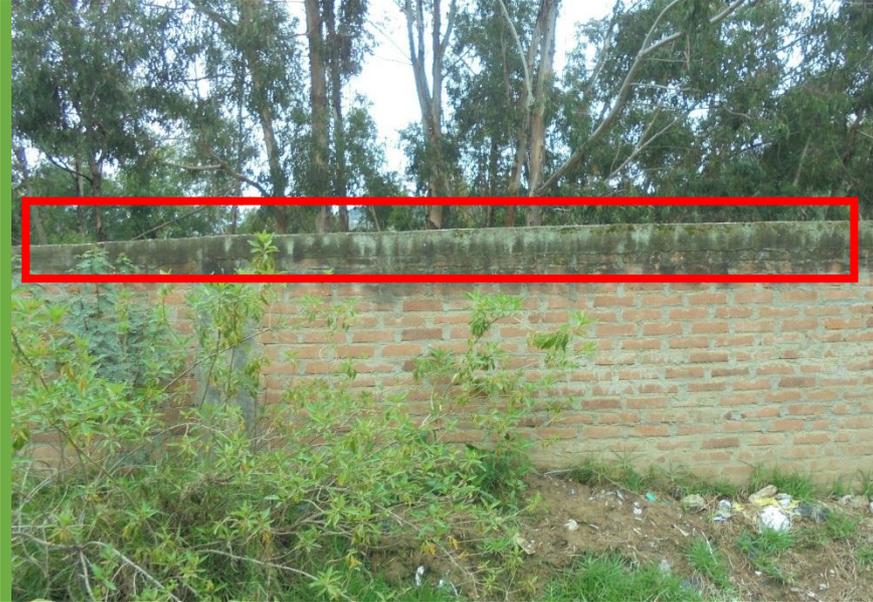
Imagen 30: Moho en Vigas.

| | | <p style="color: #008080; text-decoration: underline;">MOHO</p> <p>Unidad de muestra 04 (Exterior) Paño - 13</p> |
| <p style="text-align: center;"><u>CAUSAS</u></p> <p>Una característica común de este organismo es su necesidad de humedad para desarrollarse, por lo que el cerco perimétrico por su antigüedad y al estar expuesto a la lluvia, se tiene esta patología.</p> | <p style="text-align: center;"><u>ALTERNATIVA DE REPARACIÓN</u></p> <p>Lavar con una escobilla el muro con una solución de agua y cloro (3 partes de agua: 1 cloro), después proceder con una hidrolavadora y dejar secar el muro por 2 horas como mínimo. Posteriormente se debe aplicar un impermeabilizante y fungicida el cual se coloca en la zona afectada con un rodillo, dejando secar por 6 horas.</p> | |

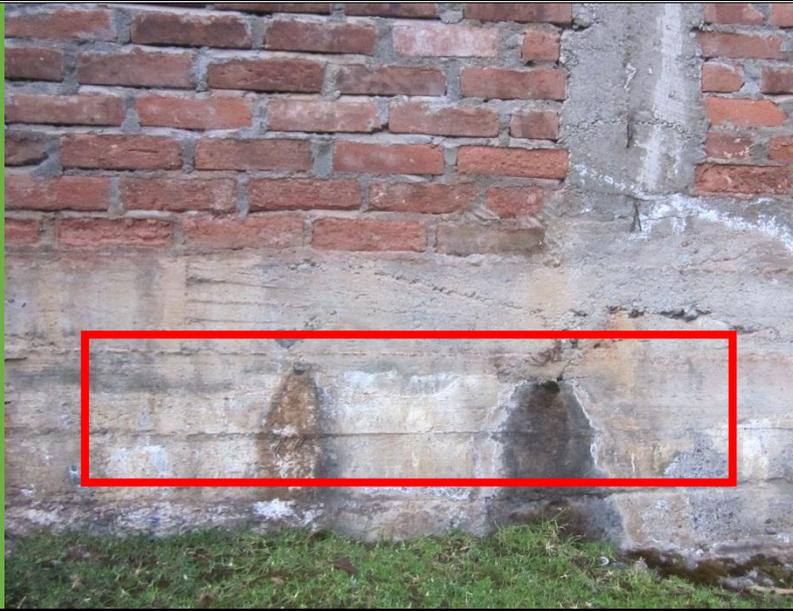
| | | <p><u>EFLORESCENCIA</u></p> |
| | | <p>Unidad de muestra</p> <p>01 (Interior)</p> <p>Paño - 03</p> |
