UNIVERSIDAD CATÓLICA LOS ÁNGELES
CHIMBOTE

DETERMINACIÓN Y EVALUACIÓN DE LAS
PATOLOGÍAS DEL CONCRETO EN MUROS DE
ALBAÑILERÍA CONFINADA DEL CERCO PERIMÉTRICO
DEL INSTITUTO DE EDUCACIÓN SUPERIOR
PEDAGÓGICO PÚBLICO NUESTRA SEÑORA DE
LOURDES, DISTRITO ANDRES A. CÁCERES
DORREGARAY, PROVINCIA HUAMANGA, REGIÓN
AYACUCHO - ENERO 2017

TESIS PARA OPTAR EL TÍTULO PROFESIONAL DE
INGENIERO CIVIL

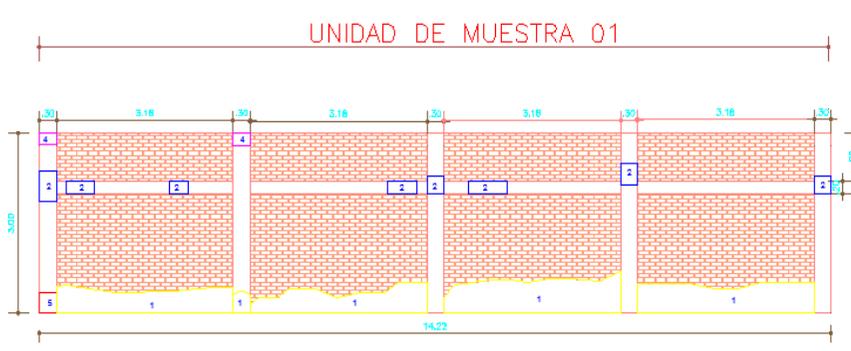
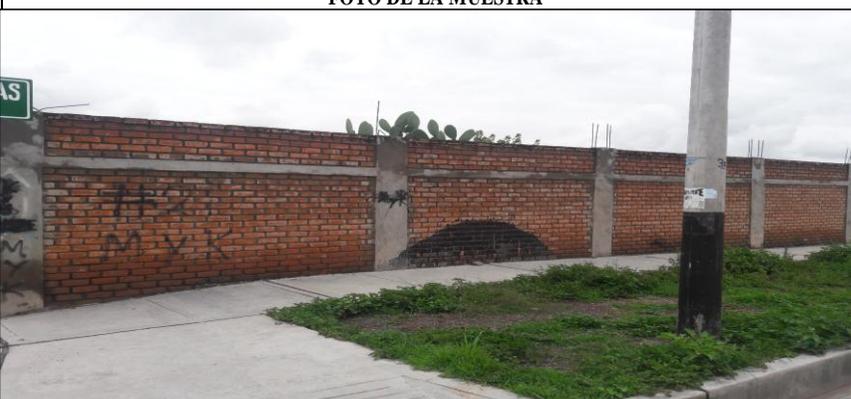
Tabla 02: Datos de campo de la unidad de muestra 01

2	FISURA	0.43	9.56%	0.00	0.00%	0.00	0.00%	0.00	0.00%
3	PICADURA	0.00	0.00%	0.00	0.00%	0.00	0.00%	0.00	0.00%
4	OXIDACIÓN	0.12	2.67%	0.00	0.00%	0.00	0.00%	0.00	0.00%
5	DESPRENDIMIENTO	0.10	2.22%	0.00	0.00%	0.00	0.00%	0.00	0.00%
6	GRIETA	0.00	0.00%	0.00	0.00%	0.00	0.00%	0.00	0.00%
TOTAL		0.75	16.67%	0.42	16.67%	5.65	15.87%	0.00	0.00%
NIVEL DE SEVERIDAD		M		L		L		-	
PLANO DE PATOLOGÍA						FOTO DE LA MUESTRA

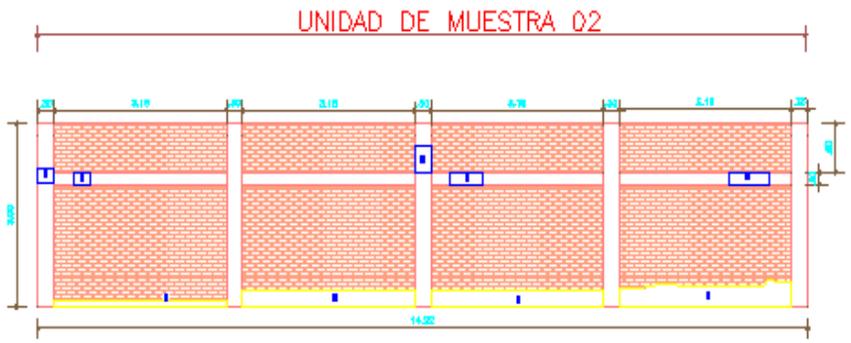
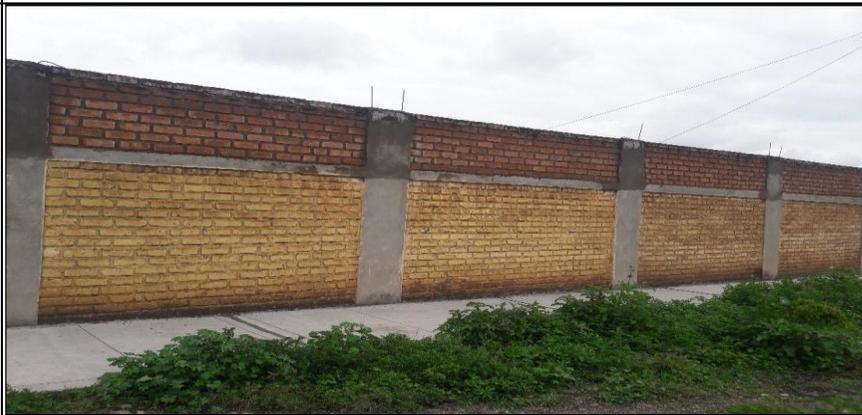
Tabla 03: Datos de campo de la unidad de muestra 02

4	OXIDACIÓN	0.00	0.00%	0.00	0.00%	0.00	0.00%	0.00	0.00%
5	DESPRENDIMIENTO	0.00	0.00%	0.00	0.00%	0.00	0.00%	0.00	0.00%
6	GRIETA	0.00	0.00%	0.00	0.00%	0.00	0.00%	0.00	0.00%
TOTAL		0.20	4.44%	0.34	13.49%	3.27	9.19%	0.00	0.00%
NIVEL DE SEVERIDAD		L		L		L		-	
PLANO DE PATOLOGÍA					FOTO DE LA MUESTRA

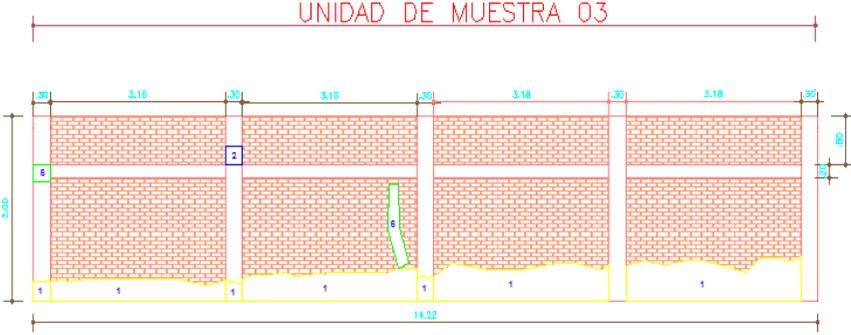
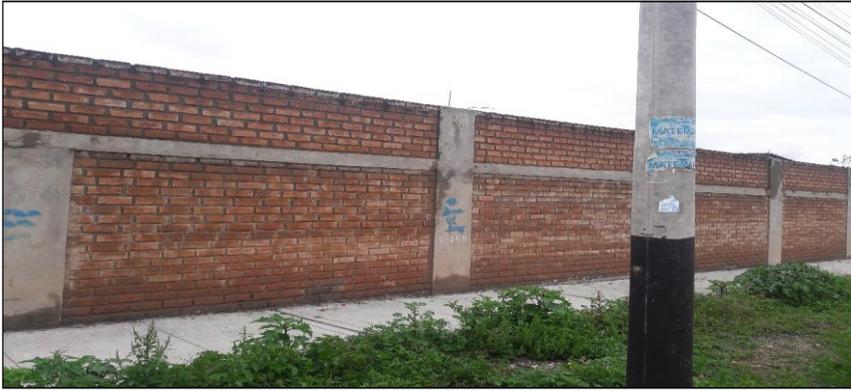
Tabla 04: Datos de campo de la unidad de muestra 03

ÁREA	4.50 M2	ÁREA	2.52 M2	ÁREA	35.60 M2	ÁREA	0.00 M2			
PATOLOGÍAS	ÁREA CON PATOLOGÍA (m2)	% DE ÁREA CON PATOLOGIA	ÁREA CON PATOLOGÍA (m2)	% DE ÁREA CON PATOLOGIA	ÁREA CON PATOLOGÍA (m2)	% DE ÁREA CON PATOLOGÍA	ÁREA CON PATOLOGÍA (m2)	% DE ÁREA CON PATOLOGÍA			
1	EROSIÓN	0.31	6.89%	0.00	0.00%	6.29	17.67%	0.00			0.00%
2	FISURA	0.09	2.00%	0.00	0.00%	0.00	0.00%	0.00			0.00%

3	PICADURA	0.00	0.00%	0.00	0.00%	0.00	0.00%	0.00			0.00%
4	OXIDACIÓN	0.00	0.00%	0.00	0.00%	0.00	0.00%	0.00			0.00%
5	DESPRENDIMIENTO	0.00	0.00%	0.00	0.00%	0.00	0.00%	0.00	0.00%		
6	GRIETA	0.08	1.78%	0.00	0.00%	0.28	0.79%	0.00	0.00%		
TOTAL		0.48	10.67%	0.00	0.00%	6.57	18.46%	0.00	0.00%		
NIVEL DE SEVERIDAD		M		-		M		-			
PLANO DE PATOLOGÍA					FOTO DE LA MUESTRA

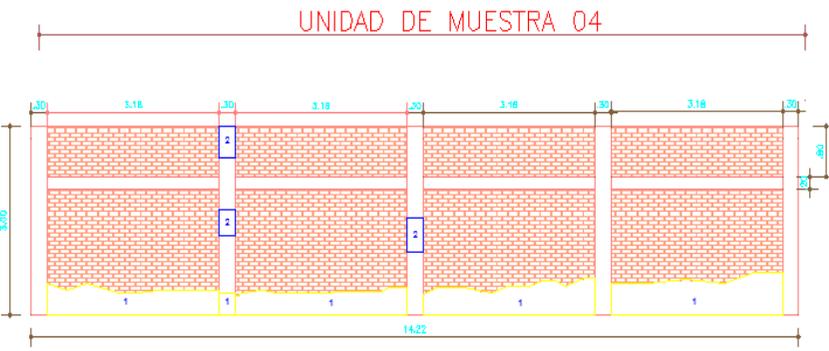
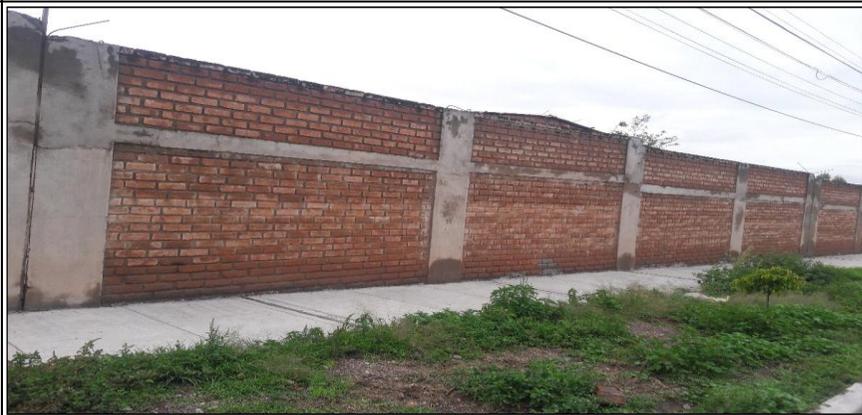
Tabla 05: Datos de campo de la unidad de muestra 04

3	PICADURA	0.00	0.00%	0.00	0.00%	0.00	0.00%	0.00	0.00%
4	OXIDACIÓN	0.00	0.00%	0.00	0.00%	0.00	0.00%	0.00	0.00%
5	DESPRENDIMIENTO	0.00	0.00%	0.00	0.00%	0.00	0.00%	0.00	0.00%
6	GRIETA	0.00	0.00%	0.00	0.00%	0.00	0.00%	0.00	0.00%
TOTAL		0.54	12.00%	0.00	0.00%	5.79	16.26%	0.00	0.00%
NIVEL DE SEVERIDAD		L		-		M		-	
PLANO DE PATOLOGÍA					FOTO DE LA MUESTRA

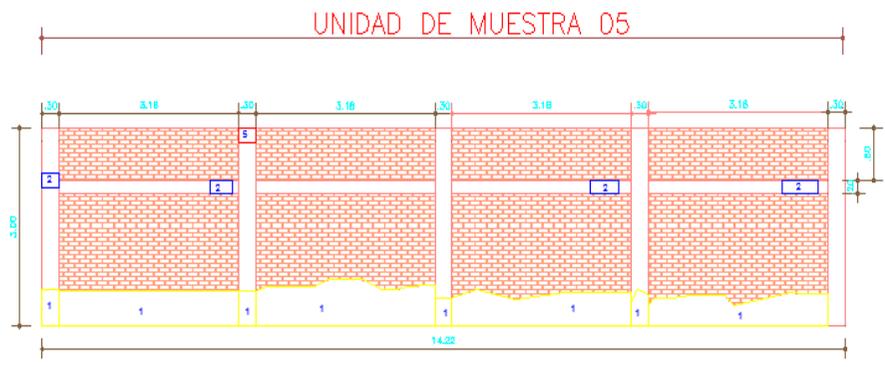
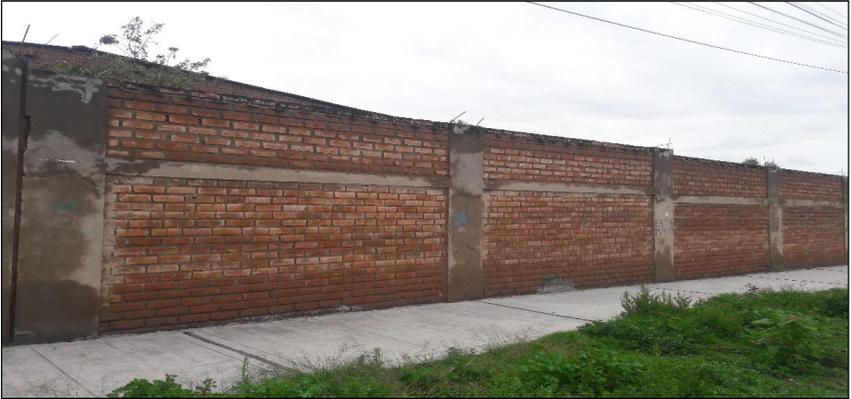
Tabla 06: Datos de campo de la unidad de muestra 05

4.50 M2		2.52 M2		35.60 M2		0.00 M2	
PATOLOGÍAS		ÁREA CON PATOLOGÍA (m2)	% DE ÁREA CON PATOLOGIA	ÁREA CON PATOLOGÍA (m2)	% DE ÁREA CON PATOLOGIA	ÁREA CON PATOLOGÍA (m2)	% DE ÁREA CON PATOLOGIA	ÁREA CON PATOLOGÍA (m2)	% DE ÁREA CON PATOLOGIA
1	EROSIÓN	0.60	13.33%	0.00	0.00%	6.64	18.65%	0.00	0.00%
2	FISURA	0.06	1.33%	0.30	11.90%	0.00	0.00%	0.00	0.00%
3	PICADURA	0.00	0.00%	0.00	0.00%	0.00	0.00%	0.00	0.00%
4	OXIDACIÓN	0.00	0.00%	0.00	0.00%	0.00	0.00%	0.00	0.00%
5	DESPRENDIMIENTO	0.06	1.33%	0.00	0.00%	0.00	0.00%	0.00	0.00%
6	GRIETA	0.00	0.00%	0.00	0.00%	0.00	0.00%	0.00	0.00%
TOTAL		0.72	16.00%	0.30	11.90%	6.64	18.65%	0.00	0.00%
NIVEL DE SEVERIDAD		L		L		L		-	
PLANO DE PATOLOGÍA					FOTO DE LA MUESTRA

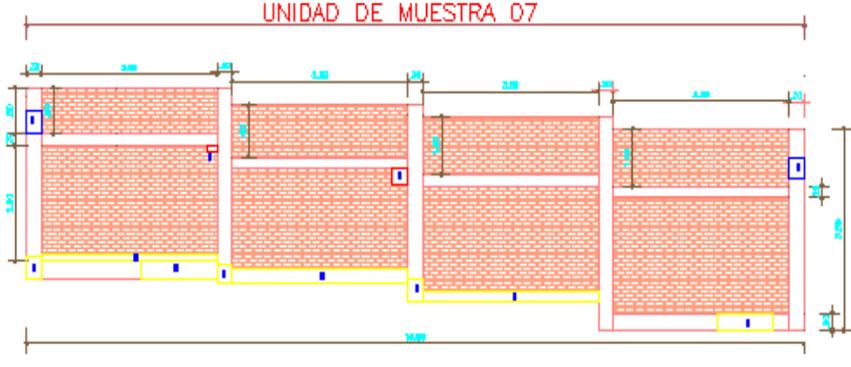
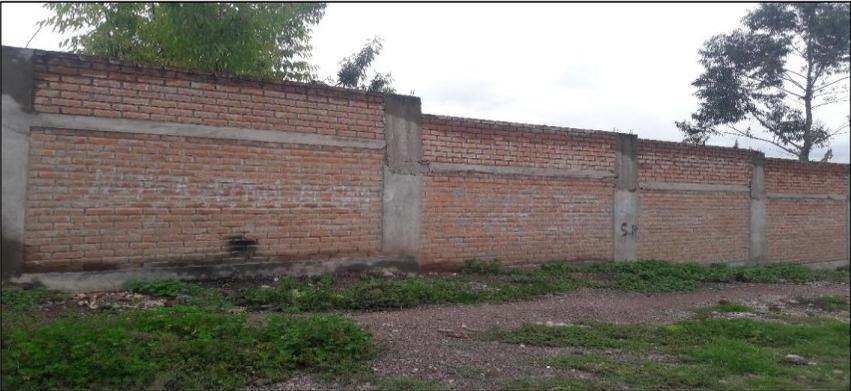
Tabla 08: Datos de campo de la unidad de muestra 07

ELEMENTOS		COLUMNA		VIGAS		MUROS		SOBRECIMENTOS				
		AREA	5.16 M2	AREA	2.87 M2	AREA	40.45 M2	AREA	3.67 M2			
PATOLOGÍAS		ÁREA CON PATOLOGÍA (m2)	% DE ÁREA CON PATOLOGIA	ÁREA CON PATOLOGÍA (m2)	% DE ÁREA CON PATOLOGIA	ÁREA CON PATOLOGÍA (m2)	% DE ÁREA CON PATOLOGIA	ÁREA CON PATOLOGÍA (m2)	% DE ÁREA CON PATOLOGIA			
1	EROSIÓN	0.33	6.40%	0.00	0.00%	0.41	1.01%	2.35	64.03%			
2	FISURA	0.23	4.46%	0.00	0.00%	0.00	0.00%	0.00	0.00%

3	PICADURA	0.00	0.00%	0.00	0.00%	0.00	0.00%	0.00	0.00%			
4	OXIDACIÓN	0.00	0.00%	0.00	0.00%	0.00	0.00%	0.00	0.00%			
5	DESPRENDIMIENTO	0.00	0.00%	0.00	0.00%	0.12	0.30%	0.00	0.00%			
6	GRIETA	0.00	0.00%	0.00	0.00%	0.00	0.00%	0.00	0.00%			
TOTAL		0.56	10.85%	0.00	0.00%	0.53	1.31%	2.35	64.03%			
NIVEL DE SEVERIDAD		L		-		L		L				
PLANO DE PATOLOGÍA						FOTO DE LA MUESTRA

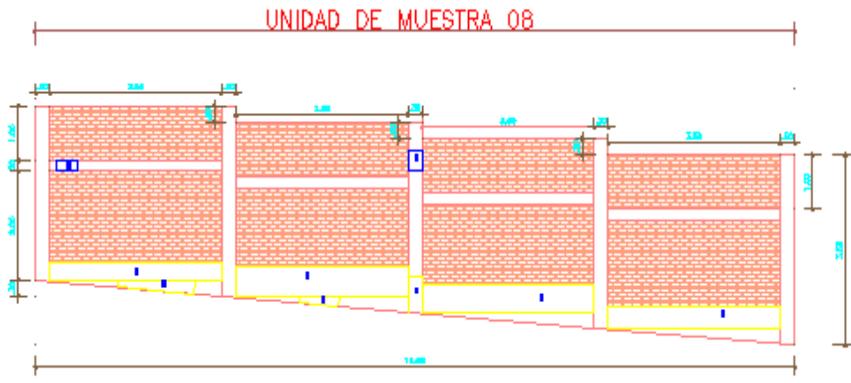
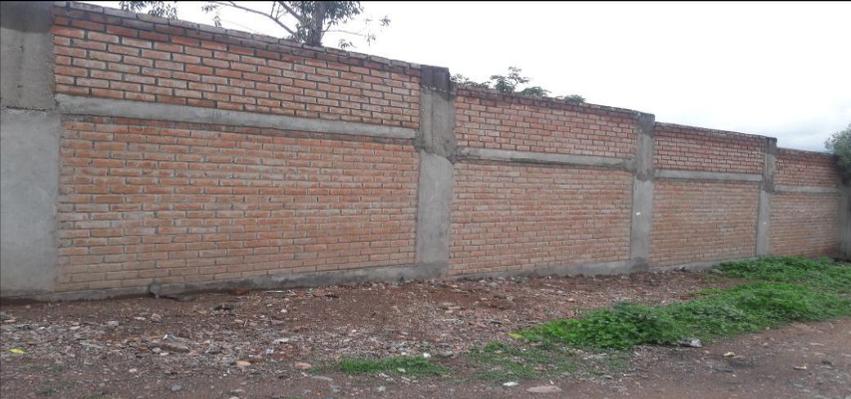
Tabla 09: Datos de campo de la unidad de muestra 08

2	FISURA	0.11	2.13%	0.09	1.91%	0.00	0.00%	0.00	0.00%
3	PICADURA	0.00	0.00%	0.00	0.00%	0.00	0.00%	0.00	0.00%
4	OXIDACIÓN	0.00	0.00%	0.00	0.00%	0.00	0.00%	0.00	0.00%
5	DESPRENDIMIENTO	0.00	0.00%	0.00	0.00%	0.00	0.00%	0.00	0.00%
6	GRIETA	0.00	0.00%	0.00	0.00%	0.00	0.00%	0.00	0.00%
TOTAL		0.31	6.01%	0.09	1.91%	6.48	15.05%	0.45	20.18%
NIVEL DE SEVERIDAD		L		L		L		L	
PLANO DE PATOLOGÍA					FOTO DE LA MUESTRA

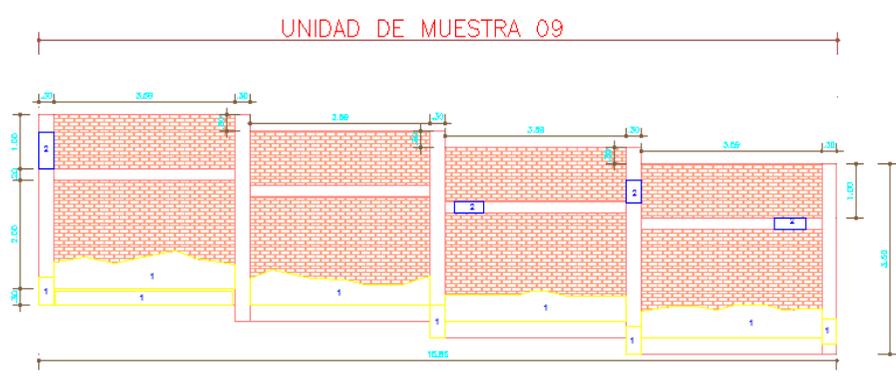
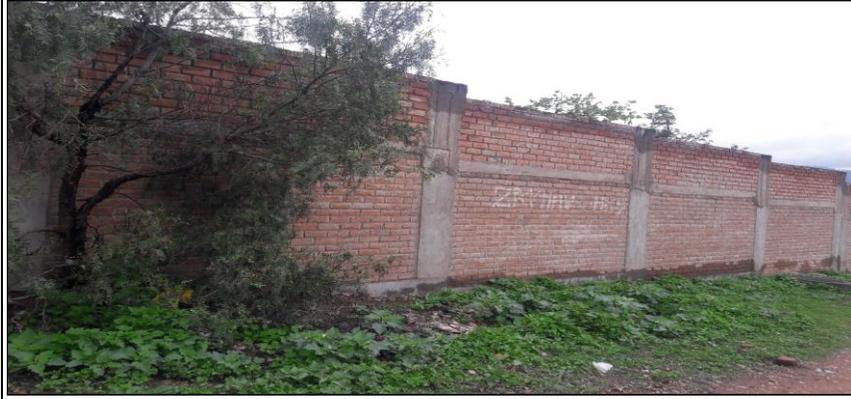
Tabla 10: Datos de campo de la unidad de muestra 09

ÁREA	5.50 M2	ÁREA	2.87 M2	ÁREA	43.07 M2	ÁREA	5.07 M2		
PATOLOGÍAS	ÁREA CON PATOLOGÍA (m2)	% DE ÁREA CON PATOLOGÍA	ÁREA CON PATOLOGÍA (m2)	% DE ÁREA CON PATOLOGÍA	ÁREA CON PATOLOGÍA (m2)	% DE ÁREA CON PATOLOGÍA	ÁREA CON PATOLOGÍA (m2)	% DE ÁREA CON PATOLOGÍA		
1	EROSIÓN	0.62	11.27%	0.00	0.00%	7.41	17.20%	0.88		17.36%
2	FISURA	0.33	6.00%	0.24	8.36%	0.00	0.00%	0.00		0.00%

3	PICADURA	0.00	0.00%	0.00	0.00%	0.00	0.00%	0.00		0.00%
4	OXIDACIÓN	0.00	0.00%	0.00	0.00%	0.00	0.00%	0.00		0.00%
5	DESPRENDIMIENTO	0.00	0.00%	0.00	0.00%	0.00	0.00%	0.00		0.00%
6	GRIETA	0.00	0.00%	0.00	0.00%	0.00	0.00%	0.00		0.00%
TOTAL		0.95	17.27%	0.24	8.36%	7.41	17.20%	0.88		17.36%
NIVEL DE SEVERIDAD		L		L		L		L		
PLANO DE PATOLOGÍA					FOTO DE LA MUESTRA

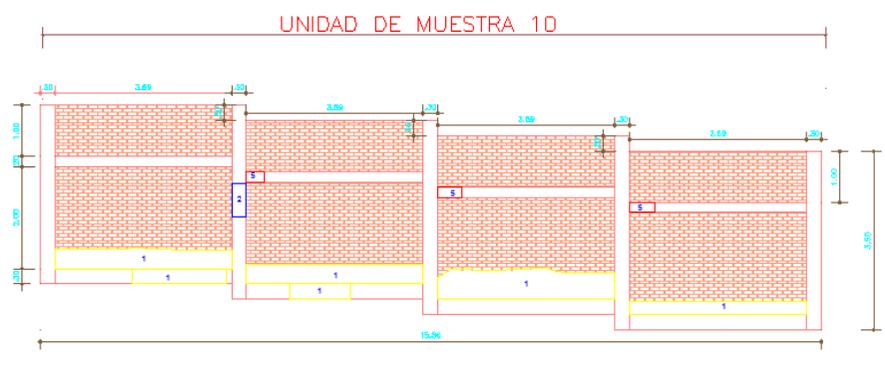
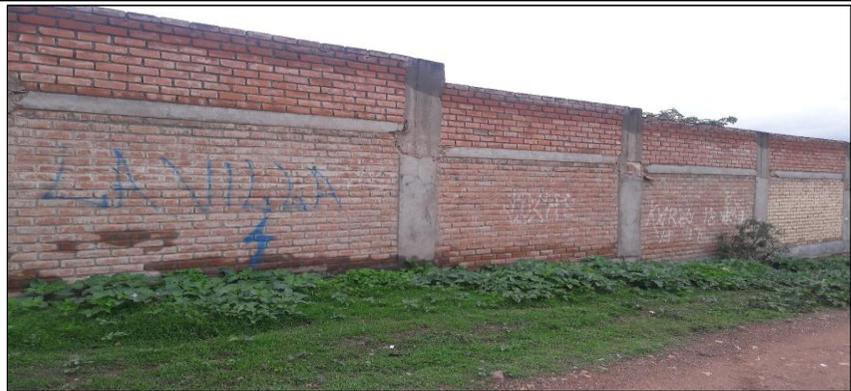
Tabla 11: Datos de campo de la unidad de muestra 10

3	PICADURA	0.00	0.00%	0.00	0.00%	0.00	0.00%	0.00	0.00%
4	OXIDACIÓN	0.00	0.00%	0.00	0.00%	0.00	0.00%	0.00	0.00%
5	DESPRENDIMIENTO	0.00	0.00%	0.27	9.41%	0.00	0.00%	0.00	0.00%
6	GRIETA	0.00	0.00%	0.00	0.00%	0.00	0.00%	0.00	0.00%
TOTAL		0.20	3.64%	0.27	9.41%	5.62	13.05%	0.94	18.54%
NIVEL DE SEVERIDAD		L		L		L		L	
PLANO DE PATOLOGÍA					FOTO DE LA MUESTRA

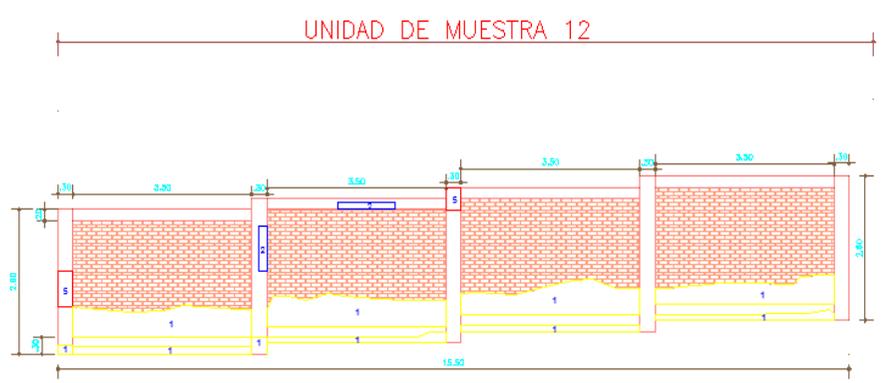
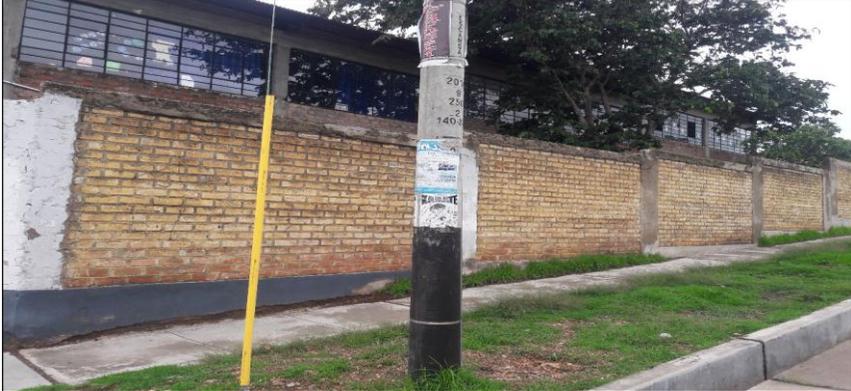
Tabla 13: Datos de campo de la unidad de muestra 12

PATOLOGÍAS	ÁREA CON PATOLOGÍA (m2)	% DE ÁREA CON PATOLOGÍA	ÁREA CON PATOLOGÍA (m2)	% DE ÁREA CON PATOLOGÍA	ÁREA CON PATOLOGÍA (m2)	% DE ÁREA CON PATOLOGÍA	ÁREA CON PATOLOGÍA (m2)		% DE ÁREA CON PATOLOGÍA
1	EROSIÓN	0.04	0.98%	0.14	5.00%	0.00	0.00%	1.63		32.28%
2	FISURA	0.13	3.19%	0.00	0.00%	0.00	0.00%	0.00		0.00%
3	PICADURA	0.00	0.00%	0.00	0.00%	0.00	0.00%	0.00		0.00%

4	OXIDACIÓN	0.00	0.00%	0.00	0.00%	0.00	0.00%	0.00		0.00%
5	DESPRENDIMIENTO	0.31	7.62%	0.00	0.00%	0.00	0.00%	0.00		0.00%
6	GRIETA	0.00	0.00%	0.00	0.00%	0.00	0.00%	0.00	0.00%	
TOTAL		0.48	11.79%	0.14	5.00%	0.00	0.00%	1.63	32.28%	
NIVEL DE SEVERIDAD		M		L		-		L		
PLANO DE PATOLOGÍA					FOTO DE LA MUESTRA

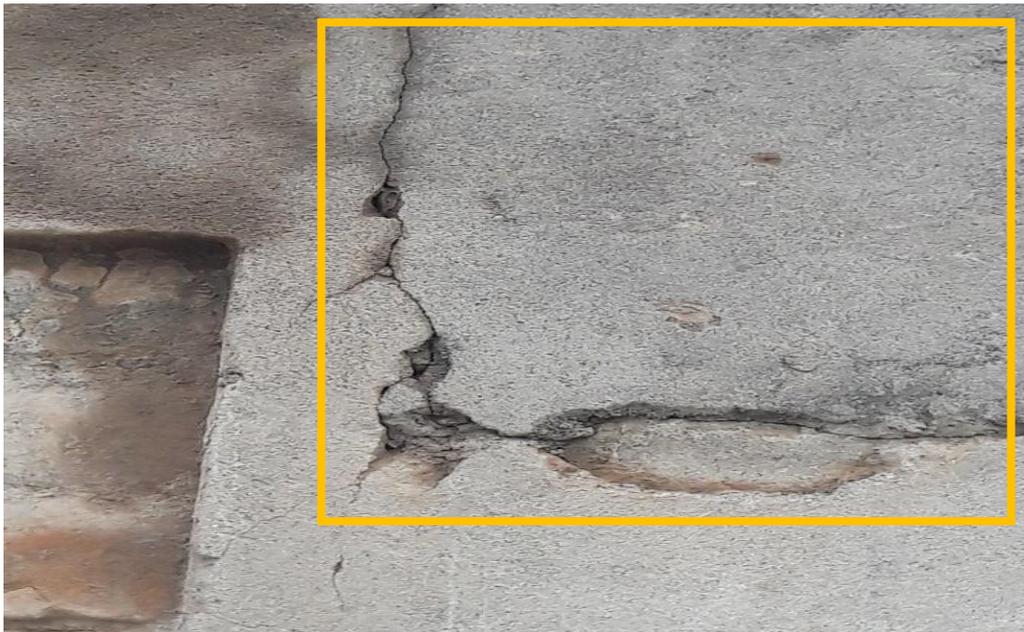
Fotografía 04: Grieta en columna del cerco perimétrico, en la unidad de muestra 03.

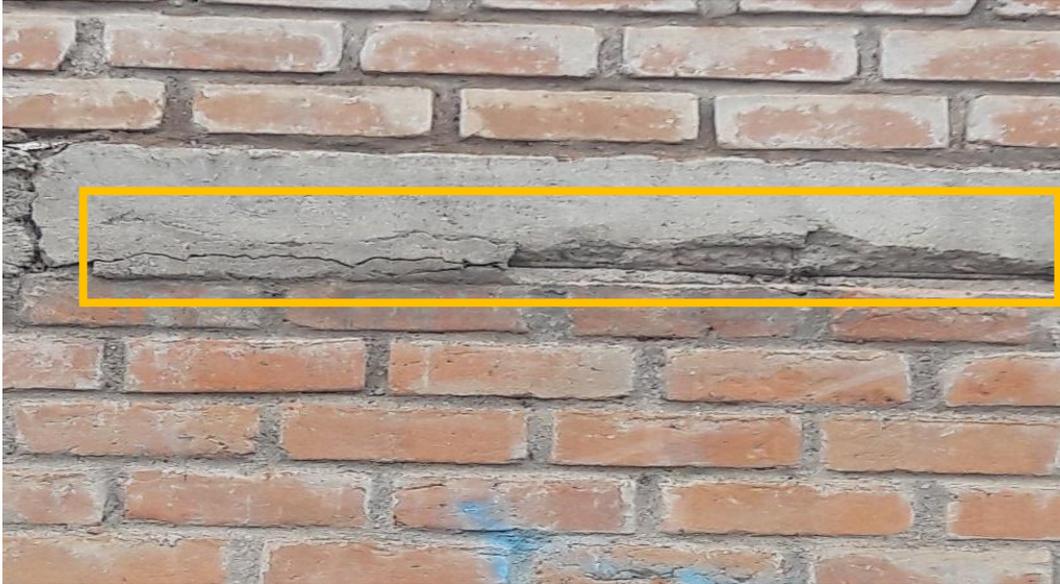
Fotografía 05: Desprendimiento en viga del cerco perimétrico, en la unidad de muestra 10.

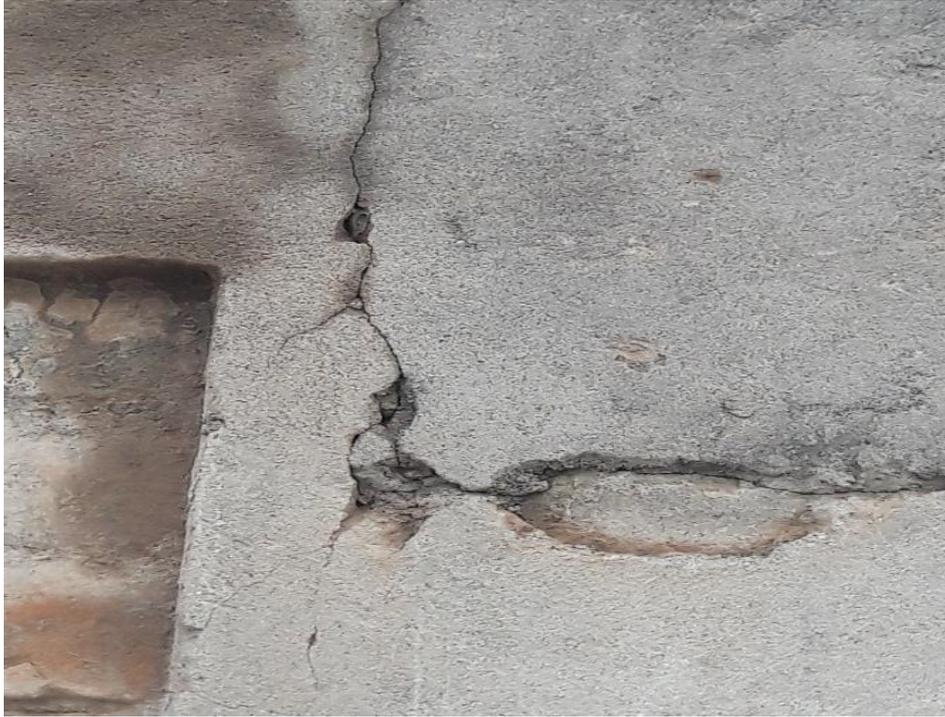
Fotografía 01: Grieta en columna del cerco perimétrico, en la unidad de muestra 03
