UNIVERSIDAD CATÓLICA LOS ÁNGELES
CHIMBOTE

DETERMINACIÓN Y EVALUACIÓN DE LAS
PATOLOGÍAS DEL CONCRETO EN COLUMNAS, VIGAS,
SOBRECIMENTOS Y MUROS DE ALBAÑILERÍA
CONFINADA EN EL CERCO PERIMÉTRICO DE LA
INSTITUCIÓN EDUCATIVA JOSE ABELARDO
QUIÑONES 38984-3 MX/P, DISTRITO SAN JUAN
BAUTISTA, PROVINCIA HUAMANGA, REGIÓN
AYACUCHO- DICIEMBRE 2016

TESIS PARA OPTAR EL TÍTULO PROFESIONAL DE
INGENIERO CIVIL

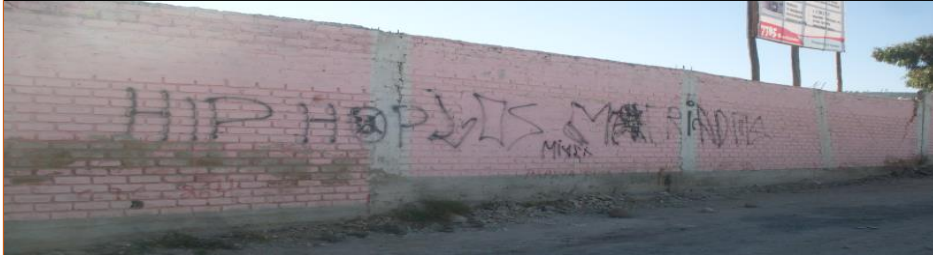
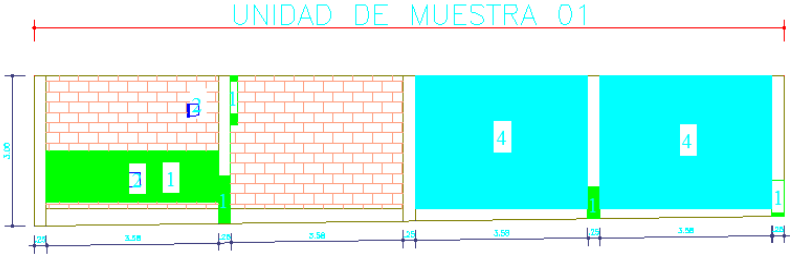
UNIVERSIDAD CATÓLICA LOS ÁNGELES DE CHIMBOTE						UNIDAD DE MUESTRA 01		
Autor:		BACH. HENDRIK DONATO HUAMANCULI MEDINA						PLANO EN PLANTA

Asesor:		MGTR. GONZALO MIGUEL LEÓN DE LOS RÍOS								
Distrito:		SAN JUAN BAUTISTA								
NIVEL DE SEVERIDAD										
LEVE				L						
MODERADO				M						
SEVERO				S						
DESCRIPCIÓN		PATOLOGÍAS IDENTIFICADAS							ÁREA AFECTADA POR ELEMENTO	NIVEL DE SEVERIDAD
ELEMENTOS	ÁREA (M2)	DESCRIPCIÓN DE LAS PATOLOGIAS								
		EROSIÓN	PICADURA	DESPRENDIMIENTO	GRIETA	OXIDACIÓN	FISURA			
COLUMNAS (M2)	3.66	0.57	0.00	0.00	0.00	0.00	0.00	0.57	L	
VIGAS (M2)	0.00	0.00	0.00	0.00	0.00	0.00	0.00	0.00	-	
SOBRECIMENTOS	3.53	0.00	0.00	0.00	0.00	0.00	0.00	0.00	-	
MUROS(M2)	37.92	3.74	0.12	0.00	18.97	0.00	0.00	22.83	S	
ÁREA TOTAL (M2)	45.11	4.31	0.12	0.00	18.97	0.00	0.00	23.40		
PORCENTAJE	100.00%	9.55%	0.27%	0.00%	42.05%	0.00%	0.00%	51.87%		
FOTO DE LA MUESTRA								PLANO DE PATOLOGÍA

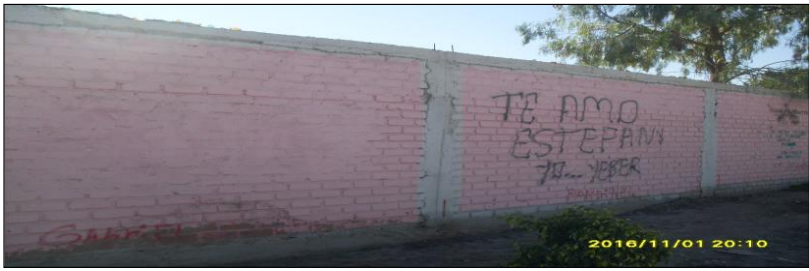
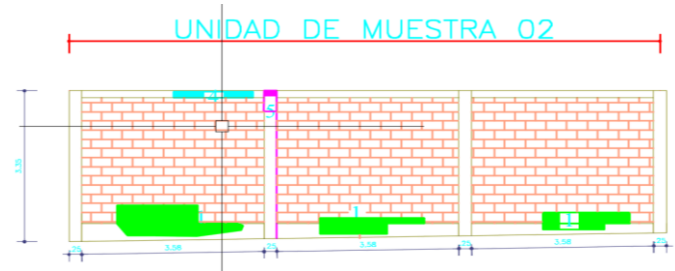
UNIVERSIDAD CATÓLICA LOS ÁNGELES DE CHIMBOTE		UNIVERSIDAD CATÓLICA LOS ÁNGELES DE CHIMBOTE				UNIDAD DE MUESTRA 02			
Autor:		BACH. HENDRIK DONATO HUAMANCULI MEDINA				PLANO EN PLANTA

Asesor:		MGTR. GONZALO MIGUEL LEÓN DE LOS RÍOS							
Distrito:		SAN JUAN BAUTISTA							
NIVEL DE SEVERIDAD									
LEVE		L							
MODERADO		M							
SEVERO		S							
DESCRIPCIÓN		PATOLOGÍAS IDENTIFICADAS						ÁREA AFECTADA POR ELEMENTO	NIVEL DE SEVERIDAD
		DESCRIPCIÓN DE LAS PATOLOGÍAS							
ELEMENTOS	ÁREA (M2)	EROSIÓN	PICADURA	DESPRENDIMIENTO	GRIETA	OXIDACIÓN	FISURA		
COLUMNAS	3.24	0.00	0.00	0.00	0.00	0.11	0.00	0.11	L

VIGAS	0.00	0.00	0.00	0.00	0.00	0.00	0.00	0.00	-
SOBRECIMENTOS	3.21	1.05	0.00	0.00	0.00	0.00	0.00	1.05	L
MUROS	31.68	1.33	0.00	0.00	0.19	0.00	0.00	1.52	M
ÁREA TOTAL (M2)	38.13	2.38	0.00	0.00	0.19	0.11	0.00	2.68	
PORCENTAJE	100.00%	6.24%	0.00%	0.00%	0.50%	0.29%	0.00%	7.03%	
FOTO DE LA MUESTRA					PLANO DE PATOLOGÍA

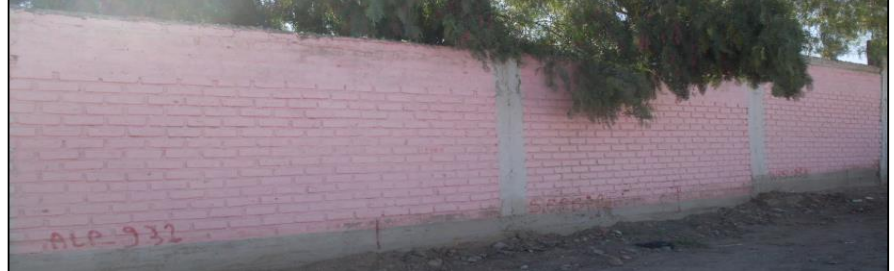
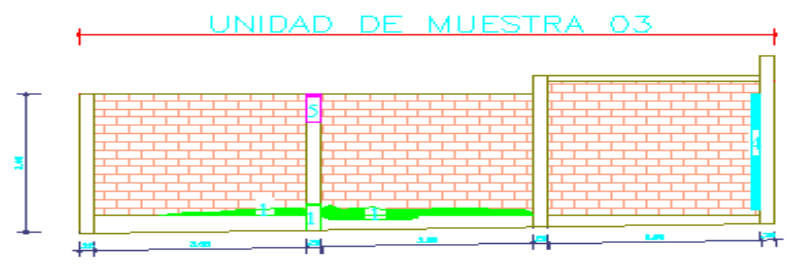
UNIVERSIDAD CATÓLICA LOS ÁNGELES DE CHIMBOTE					UNIDAD DE MUESTRA 03		
Autor:		BACH. HENDRIK DONATO HUAMANCULI MEDINA			PLANO EN PLANTA

Asesor:		MGTR. GONZALO MIGUEL LEÓN DE LOS RÍOS							
Distrito:		SAN JUAN BAUTISTA							
NIVEL DE SEVERIDAD									
LEVE		L							
MODERADO		M							
SEVERO		S							
DESCRIPCIÓN		PATOLOGÍAS IDENTIFICADAS						ÁREA AFECTADA POR ELEMENTO	NIVEL DE SEVERIDAD
ELEMENTOS	ÁREA (M2)	DESCRIPCIÓN DE LAS PATOLOGIAS							
		EROSIÓN	PICADURA	DESPRENDIMIENTO	GRIETA	OXIDACIÓN	FISURA		
COLUMNAS	3.67	0.17	0.00	0.00	0.00	0.18	0.00	0.35	L
VIGAS	0.54	0.00	0.00	0.00	0.00	0.00	0.00	0.00	-

SOBRECIMENTOS	3.43	0.14	0.00	0.00	0.00	0.00	0.00	0.14	L
MUROS	33.29	0.94	0.00	0.00	0.40	0.00	0.00	1.34	M
ÁREA TOTAL (M2)	40.93	1.25	0.00	0.00	0.40	0.18	0.00	1.83	
PORCENTAJE	100.00%	3.05%	0.00%	0.00%	0.98%	0.44%	0.00%	4.47%	
FOTO DE LA MUESTRA					PLANO DE PATOLOGÍA

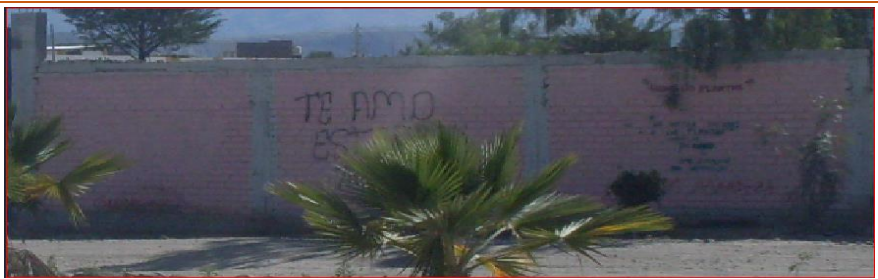
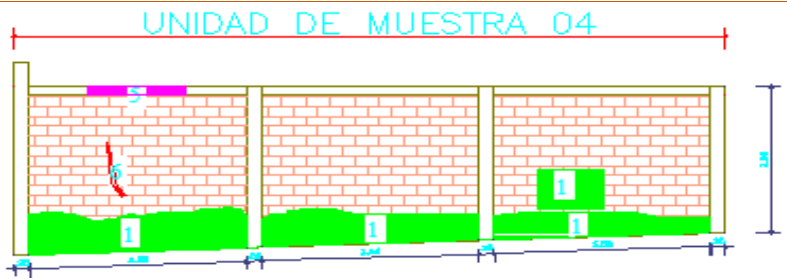
UNIVERSIDAD CATÓLICA LOS ÁNGELES DE CHIMBOTE		UNIVERSIDAD CATÓLICA LOS ÁNGELES DE CHIMBOTE						UNIDAD DE MUESTRA 04		
Autor:	BACH. HENDRIK DONATO HUAMANCULI MEDINA		PLANO EN PLANTA							
Asesor:	MGFR. GONZALO MIGUEL LEÓN DE LOS RÍOS

Distrito:	SAN JUAN BAUTISTA									
NIVEL DE SEVERIDAD										
LEVE		L								
MODERADO		M								
SEVERO		S								
DESCRIPCIÓN		PATOLOGÍAS IDENTIFICADAS							ÁREA AFECTADA POR ELEMENTO	NIVEL DE SEVERIDAD
ELEMENTOS	ÁREA (M2)	DESCRIPCIÓN DE LAS PATOLOGÍAS								
		EROSIÓN	PICADURA	DESPRENDIMIENTO	GRIETA	OXIDACIÓN	FISURA			
COLUMNAS	3.33	0.00	0.00	0.00	0.00	0.00	0.00	0.00	0.00	-

VIGAS	1.61	0.00	0.00	0.00	0.00	0.24	0.00	0.00	0.24	L
SOBRECIMENTOS	0.00	0.00	0.00	0.00	0.00	0.00	0.00	0.00	0.00	-
MUROS	33.03	7.54	0.00	0.00	0.00	0.00	0.00	0.05	7.59	M
ÁREA TOTAL (M2)	37.97	7.54	0.00	0.00	0.00	0.24	0.05	0.05	7.83	
PORCENTAJE	100.00%	19.86%	0.00%	0.00%	0.00%	0.63%	0.13%	0.13%	20.62%	
FOTO DE LA MUESTRA			PLANO DE PATOLOGÍA

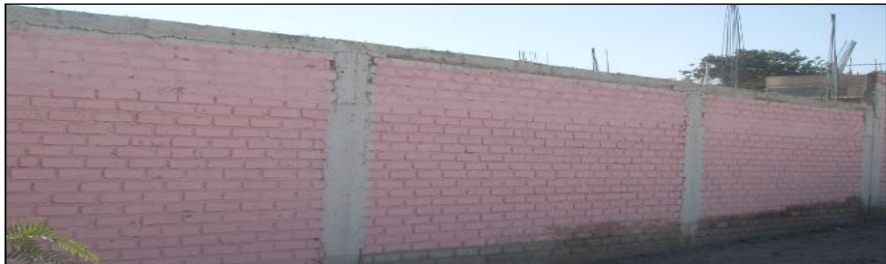
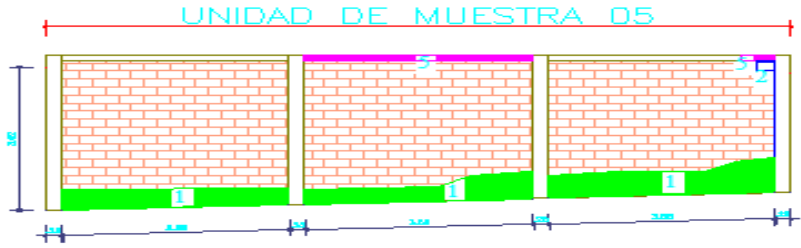
UNIVERSIDAD CATÓLICA LOS ÁNGELES DE CHIMBOTE				UNIDAD DE MUESTRA			
						05			
Autor:		BACH. HENDRIK DONATO HUAMANCULI MEDINA				PLANO EN PLANTA

Asesor:		MGTR. GONZALO MIGUEL LEÓN DE LOS RÍOS							
Distrito:		SAN JUAN BAUTISTA							
NIVEL DE SEVERIDAD									
LEVE		L							
MODERADO		M							
SEVERO		S							
DESCRIPCIÓN		PATOLOGÍAS IDENTIFICADAS						ÁREA AFECTADA POR ELEMENTO	NIVEL DE SEVERIDAD
		DESCRIPCIÓN DE LAS PATOLOGÍAS							
ELEMENTOS	ÁREA (M2)	EROSIÓN	PICADURA	DESPRENDIMIENTO	GRIETA	OXIDACIÓN	FISURA		
COLUMNAS	3.65	0.00	0.00	0.00	0.00	0.00	0.00	0.00	-
VIGAS	1.61	0.00	0.00	0.00	0.00	0.62	0.00	0.62	L
SOBRECIMENTOS	0.00	0.00	0.00	0.00	0.00	0.00	0.00	0.00	-
MUROS	38.01	5.73	0.06	0.00	0.00	0.00	0.00	5.79	M
ÁREA TOTAL (M2)	43.27	5.73	0.06	0.00	0.00	0.62	0.00	6.41	
PORCENTAJE	100.00%	13.24%	0.14%	0.00%	0.00%	1.43%	0.00%	14.81%	
FOTO DE LA MUESTRA								PLANO DE PATOLOGÍA

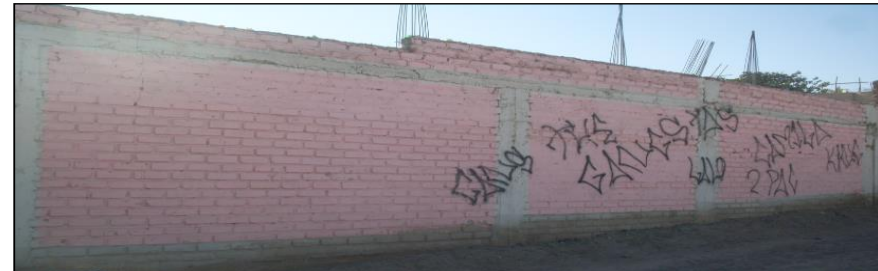
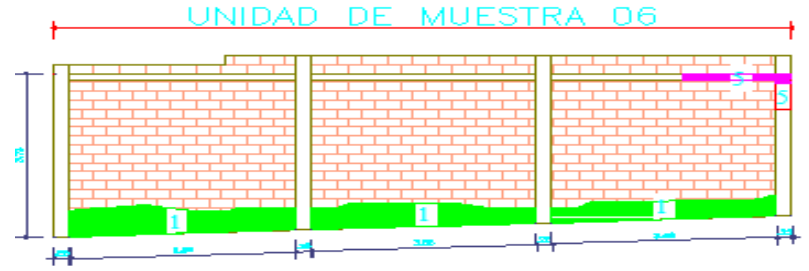
UNIVERSIDAD CATÓLICA LOS ÁNGELES DE CHIMBOTE		UNIDAD DE MUESTRA			06					
Autor:	BACH. HENDRIK DONATO HUAMANCULI MEDINA			PLANO EN PLANTA

Asesor:	MGTR. GONZALO MIGUEL LEÓN DE LOS RÍOS									
Distrito:	SAN JUAN BAUTISTA									
NIVEL DE SEVERIDAD										
LEVE		L								
MODERADO		M								
SEVERO		S								
DESCRIPCIÓN		PATOLOGÍAS IDENTIFICADAS							ÁREA AFECTADA POR ELEMENTO	NIVEL DE SEVERIDAD
		DESCRIPCIÓN DE LAS PATOLOGÍAS								
ELEMENTOS	ÁREA (M2)	EROSIÓN	PICADURA	DESPRENDIMIENTO	GRIETA	OXIDACIÓN	FISURA			
COLUMNAS	3.73	0.00	0.00	0.00	0.00	0.21	0.00	0.21	L	
VIGAS	1.61	0.00	0.00	0.00	0.00	0.22	0.00	0.22	L

SOBRECIMENTOS	0.00	0.00	0.00	0.00	0.00	0.00	0.00	0.00	-	
MUROS	39.63	5.20	0.00	0.00	0.00	0.00	0.00	5.20	M	
ÁREA TOTAL (M2)	44.97	5.20	0.00	0.00	0.00	0.43	0.00	5.63		
PORCENTAJE	100.00%	11.56%	0.00%	0.00%	0.00%	0.96%	0.00%	12.52%		
FOTO DE LA MUESTRA					PLANO DE PATOLOGÍA

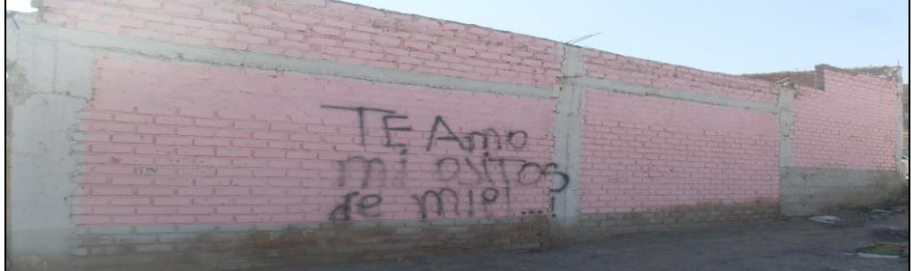
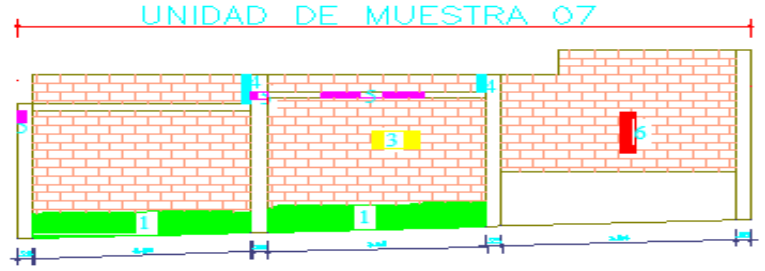
UNIDAD DE MUESTRA 07

Asesor:		MGTR. GONZALO MIGUEL LEÓN DE LOS RÍOS							
Distrito:		SAN JUAN BAUTISTA							
NIVEL DE SEVERIDAD									
LEVE		L							
MODERADO		M							
SEVERO		S							
DESCRIPCIÓN		PATOLOGÍAS IDENTIFICADAS						ÁREA AFECTADA POR ELEMENTO	NIVEL DE SEVERIDAD
		DESCRIPCIÓN DE LAS PATOLOGIAS							
ELEMENTOS	ÁREA (M2)	EROSIÓN	PICADURA	DESPRENDIMIENTO	GRIETA	OXIDACIÓN	FISURA		
COLUMNAS	3.69	0.00	0.00	0.00	0.00	0.29	0.00	0.29	L
VIGAS	1.07	0.00	0.00	0.00	0.00	0.25	0.00	0.25	L
SOBRECIMENTOS	4.78	0.00	0.00	0.00	0.00	0.00	0.00	0.00	-
MUROS	36.74	4.20	0.00	0.32	0.17	0.00	0.24	4.93	M
ÁREA TOTAL (M2)	46.28	4.20	0.00	0.32	0.17	0.54	0.24	5.47	
PORCENTAJE	100.00%	9.08%	0.00%	0.69%	0.37%	1.17%	0.52%	11.82%	
FOTO DE LA MUESTRA					PLANO DE PATOLOGÍA

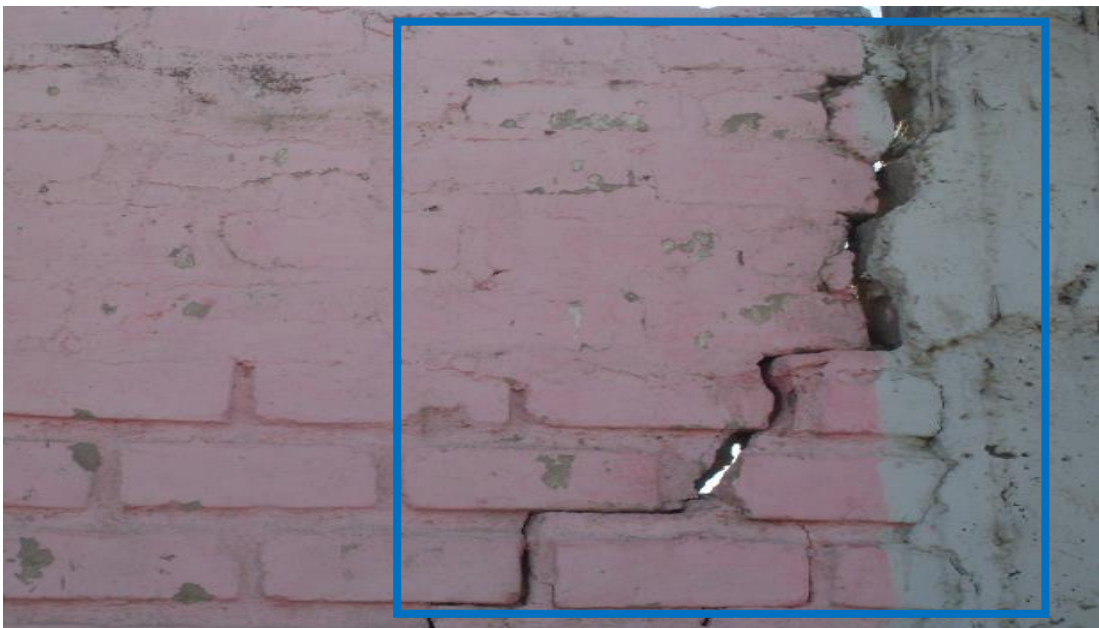
Fotografía 04: Grieta en muro en la unidad de muestra 02, del cerco perimétrico de la institución educativa José Abelardo Quiñones.

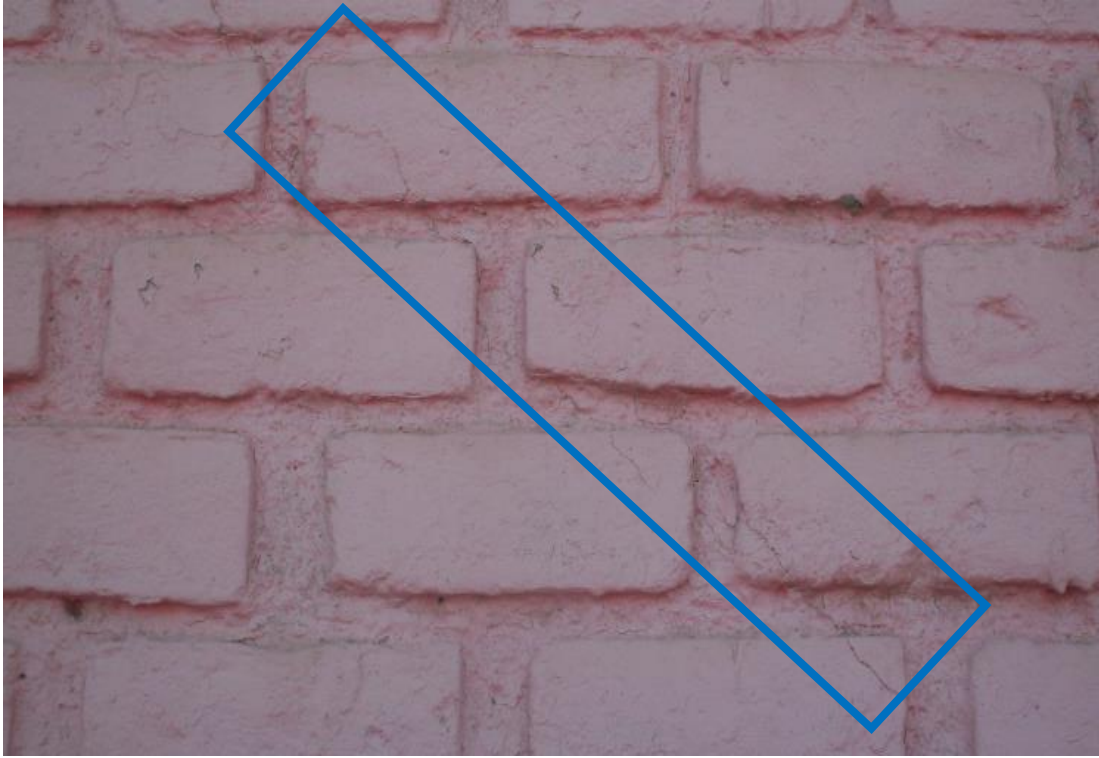
Fotografía 05: Fisura en muro en la unidad de muestra 07, del cerco perimétrico de la institución educativa José Abelardo Quiñones.

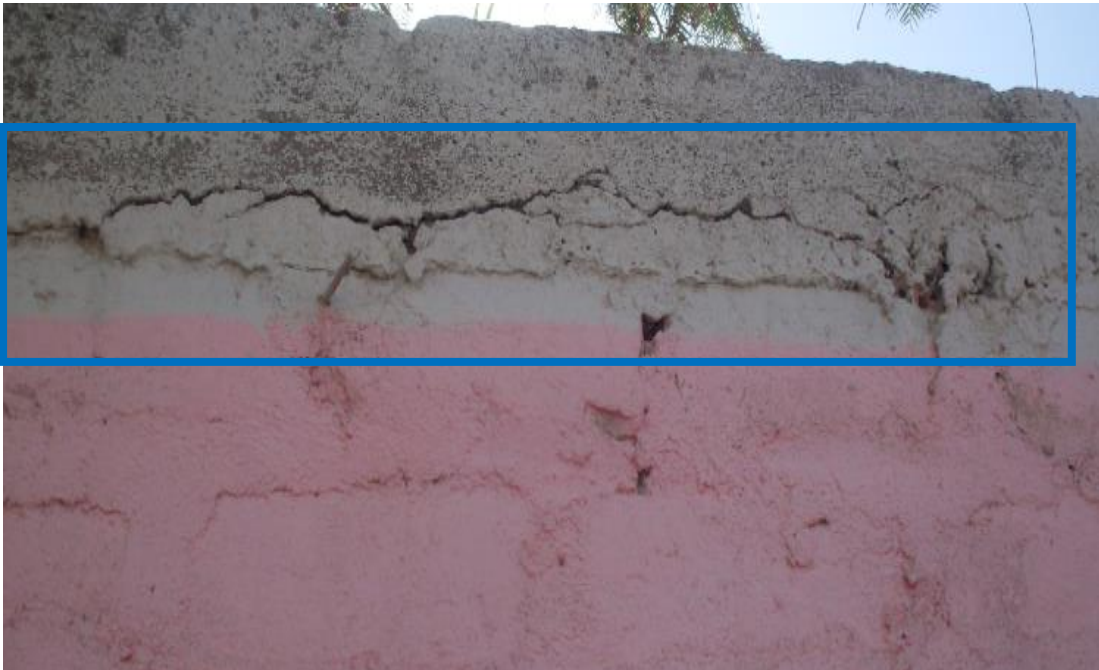
Fotografía 08: Grieta en muro en la unidad de muestra 03, del cerco perimétrico de la institución educativa José Abelardo Quiñones.

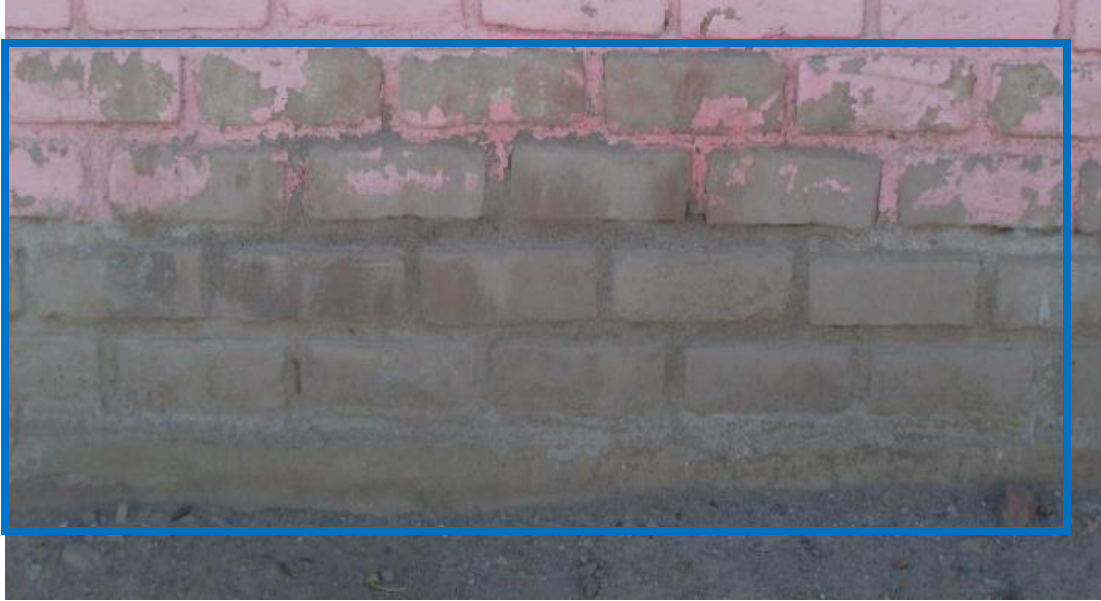
Fotografía 09: Erosión en muro en la unidad de muestra 05, del cerco perimétrico de la institución educativa José Abelardo Quiñones.

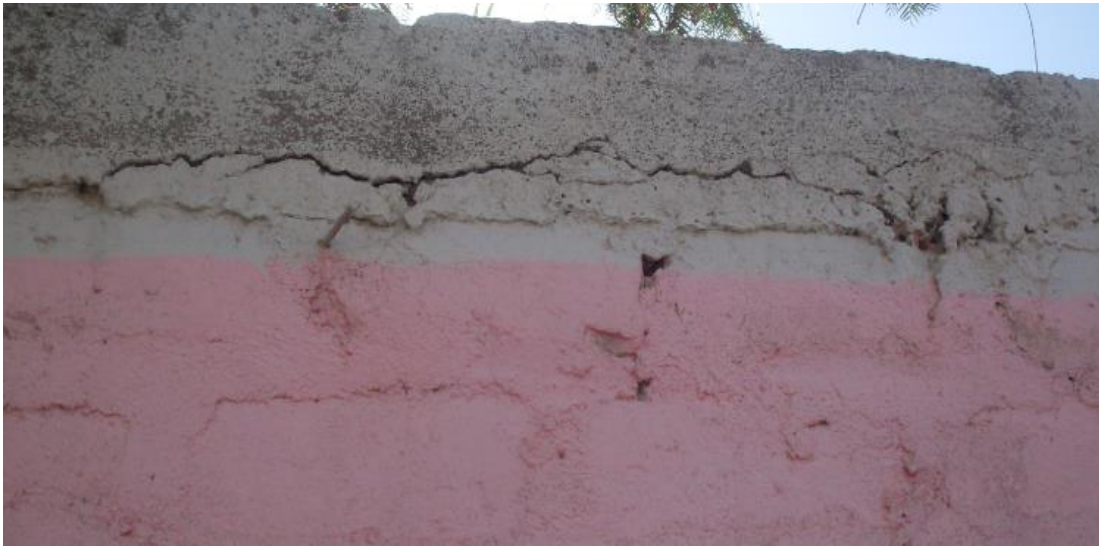
Patología: Grieta

Descripción: Se aprecia grieta en el muro en la unión del muro y viga.

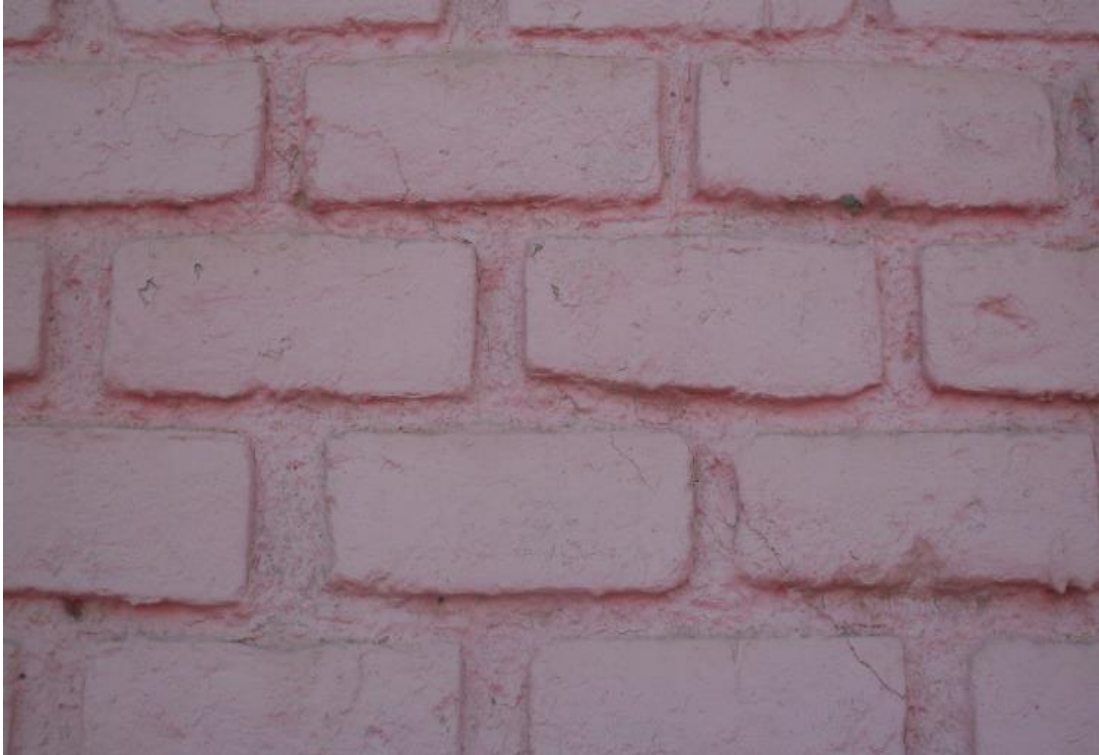
Patología: Fisura

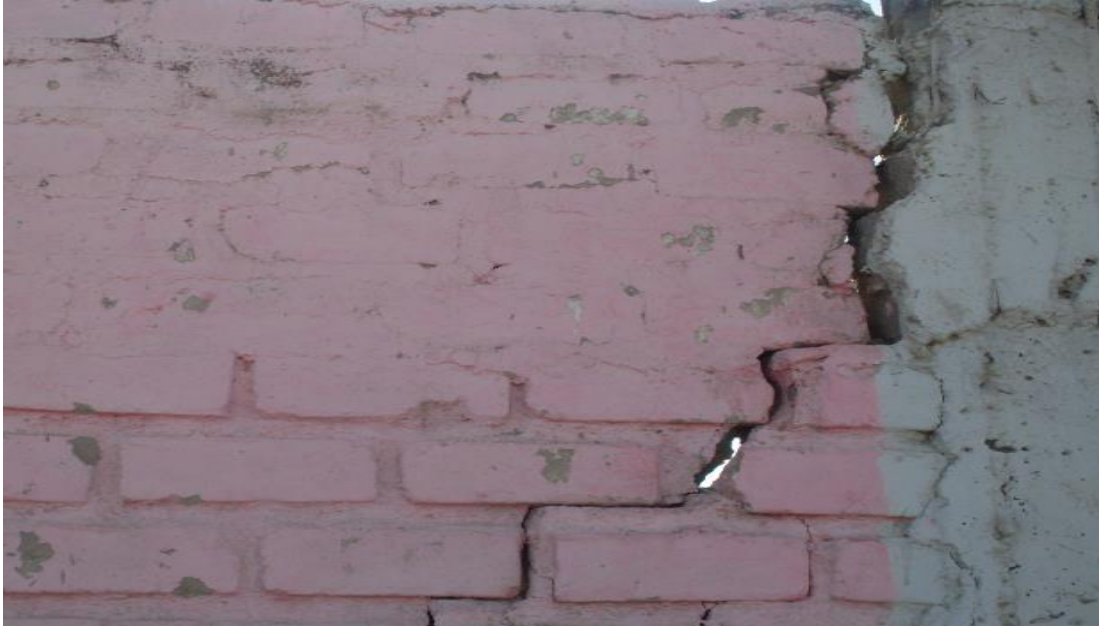
Patología: Grieta

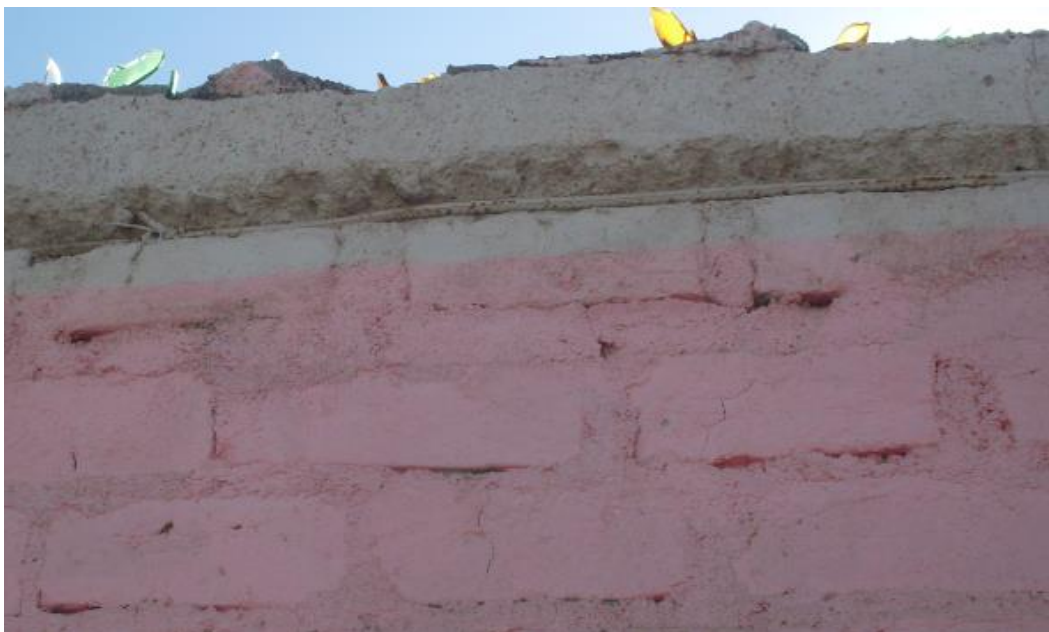
Patología: Oxidación
