EVALUACIÓN Y MEJORAMIENTO DE LA ESTRUCTURA
HIDRÁULICA EN EL CANAL DE CONCRETO CARLOS
LEIGHT DEL KM. 22+220 AL KM. 22+720, DEL CENTRO
POBLADO TANGAY ALTO, DISTRITO DE NUEVO
CHIMBOTE, PROVINCIA DEL SANTA, REGION ANCASH Y
SU INCIDENCIA EN LA CONDICION HÍDRICA – 2020
**TESIS PARA OPTAR EL TÍTULO PROFESIONAL DE
INGENIERO CIVIL**

Evaluación de la estructura hidráulica en el canal de concreto Carlos Leight del Km. 22+220 al Km. 22+720, del centro poblado de Tangay Alto, distrito de Nuevo Chimbote, provincia Del Santa, región Ancash y su incidencia en la condición hídrica – 2020.

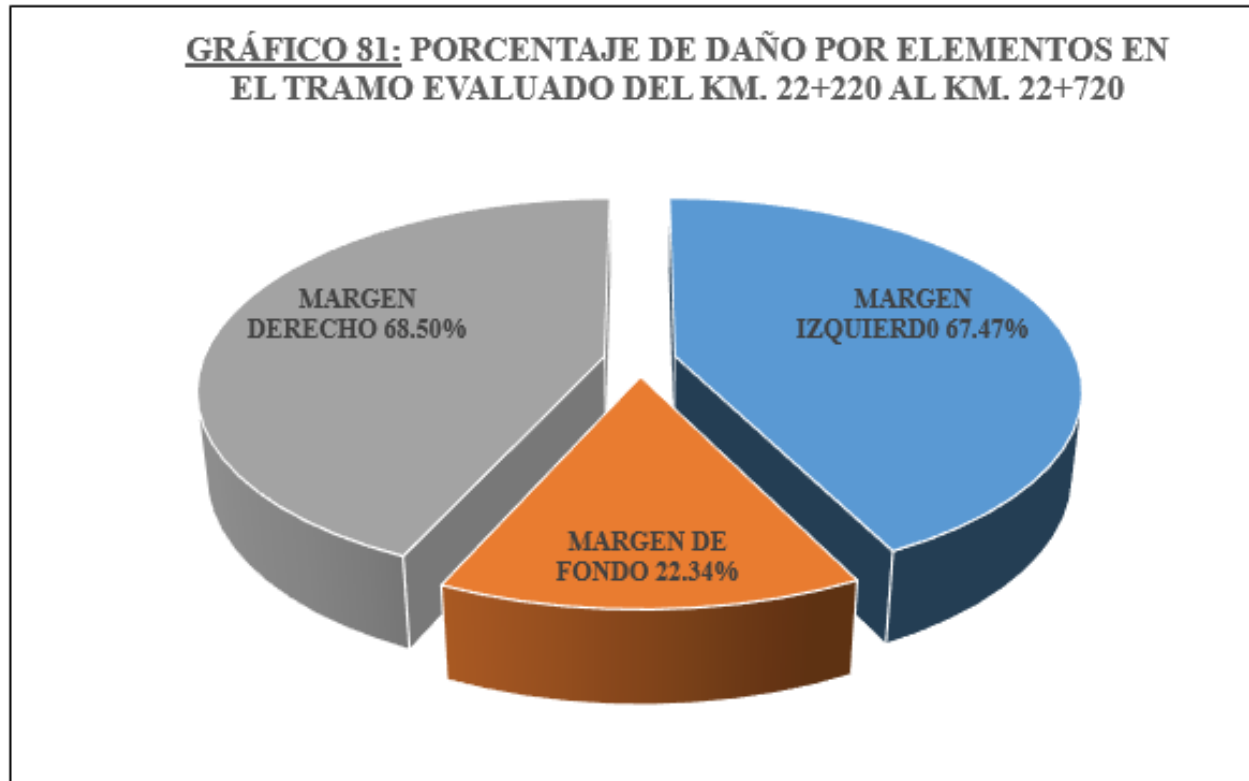
Gráfico 81: Porcentaje de la evaluación de daño por elementos.

Se observa que del tramo evaluado se tiene mayor incidencia de daño en el **MARGEN DERECHO** del tramo evaluado con un **68.50%**.

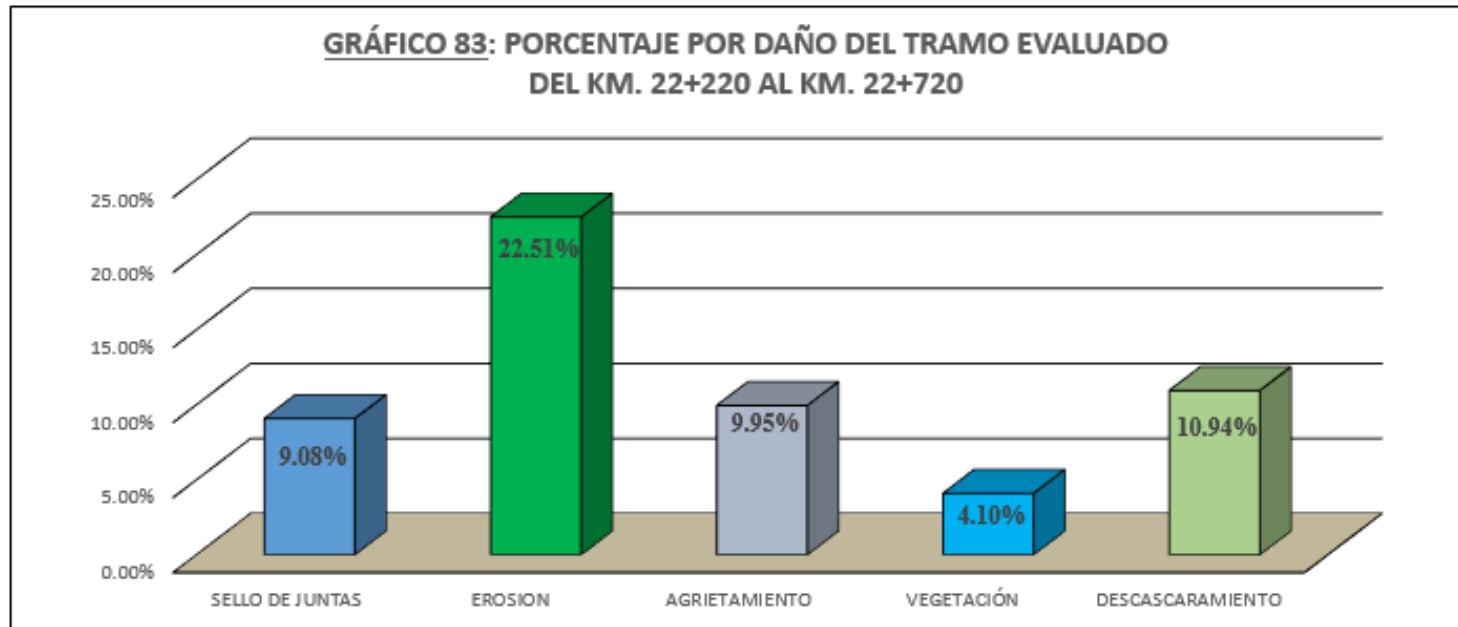
Gráfica 83: Porcentaje de evaluación por tipo de daño del tramo.

Se observa que la mayor afectación del tramo evaluado es representada por la **EROSIÓN** con un **22.51%**.

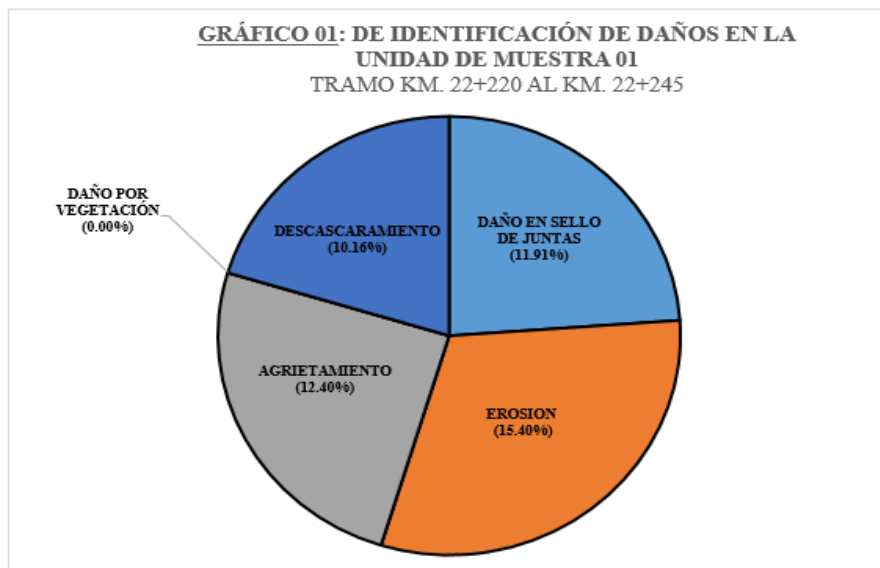
Gráfico 01: Identificación de daños en la U.M. 01

Se puede observar que la muestra que mas se presenta en la Muestra 01 es la **EROSION**, con un porcentaje de afectación del **15.40%**. Así también no se presenta en esta muestra daño por **VEGETACIÓN** con **0.00%**.

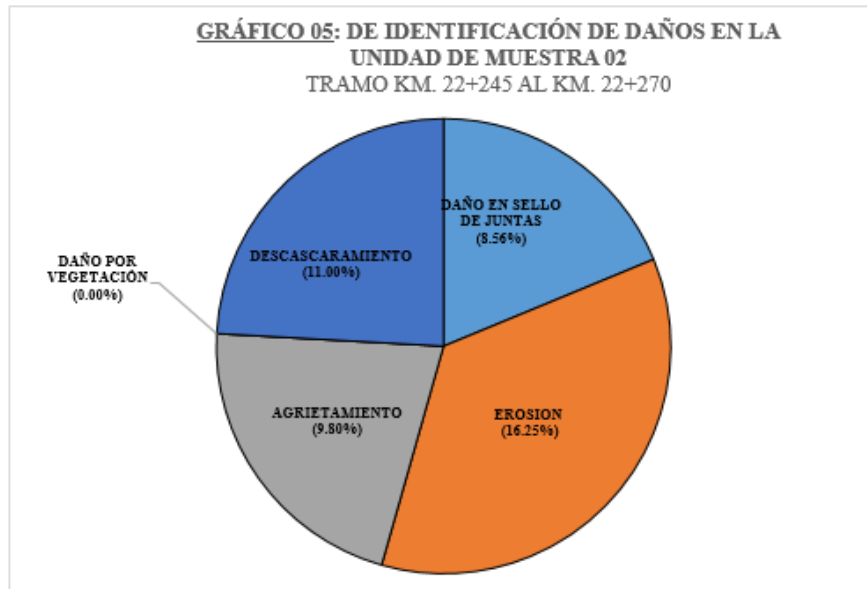
Gráfico 05: Identificación de daños en la U.M. 02

Se puede observar que la muestra que mas se presenta en la Muestra 02 es la **EROSION**, con un porcentaje de afectación del **16.25%**. Asi también no se presenta en esta muestra daño por **VEGETACIÓN** con **0.00%**.
