DETERMINACIÓN Y EVALUACIÓN DE LAS
PATOLOGÍAS DEL CONCRETO EN LOS ELEMENTOS DE
LA ESTRUCTURA DE ALBAÑILERÍA CONFINADA DEL
CERCO PERIMÉTRICO DE LA INSTITUCIÓN
EDUCATIVA 304, DEL DISTRITO DE CHIMBOTE,
PROVINCIA DEL SANTA, REGIÓN ÁNCASH, OCTUBRE-
2016.

**TESIS PARA OPTAR EL TÍTULO PROFESIONAL DE
INGENIERO CIVIL:**

BACH. JONATHAN GRABIEL GARCÍA PAREDES

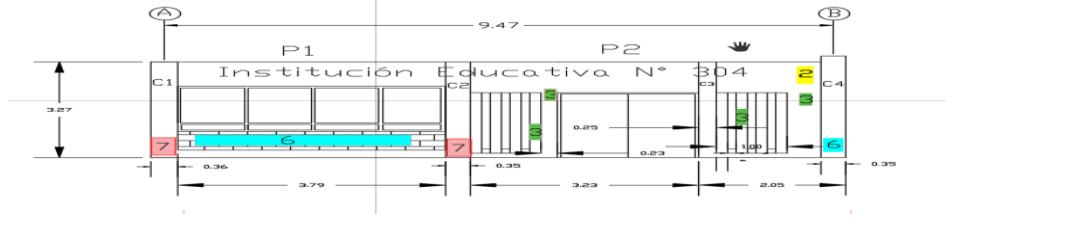
UNIDAD DE MUESTRA 01																									
UBICACIÓN DE LA UNIDAD DE MUESTRA 01	FOTOGRAFÍAS DE UNIDAD DE MUESTRA 01

- La unidad de muestra 01, fue evaluada el lado exterior un área de 95m^2 , de la cual se encuentra afectado 70.71m^2 , un porcentaje de 74.43%. Las patologías que afectan los elementos de la infraestructura en dicha unidad de muestra son: Eflorescencia 46.79%, erosión 20%, corrosión en muros 7.5%, grietas 0.04%. Estas patologías afectan la infraestructura en la unidad de muestra con un nivel de severidad moderado 10% y leve 58%.

Erosión Física (1)	Grietas (2)	Fisuras (3)																							
Erosión Mecánica (4)		Desprendimientos (5)																							
Eflorescencia (6)	Corrosión (7)	Erosión (8)																							
ELEMENTOS ESTRUCTURALES																									
Elementos	Columna	Muro	Viga	Sobrecimiento																					
Nivel de Severidad	LEVE	MODERADO	SEVERO																						
UNIDAD DE MUESTRA 01 EXTERIOR

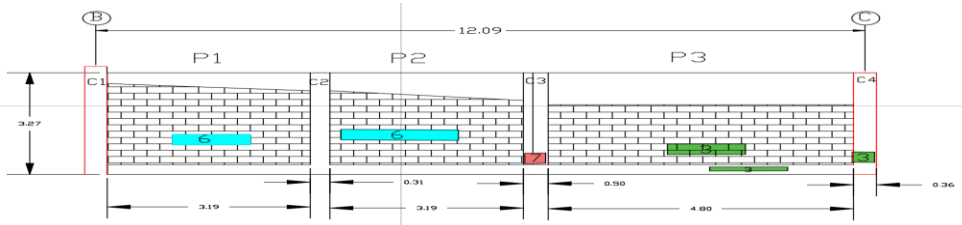
UNIDAD DE MUESTRA 02							
UBICACIÓN DE LA UNIDAD DE MUESTRA 02		FOTOGRAFÍAS DE UNIDAD DE MUESTRA 02

- La unidad de muestra 02, fue evaluada el lado exterior un área de 78m^2 , de la cual se encuentra afectado 45.35m^2 , un porcentaje de 58.14%. Las patologías que afectan los elementos de la infraestructura en dicha unidad de muestra son: Eflorescencia 33.03%, erosión 19.07%, corrosión en muros 6.04%. Estas patologías afectan la infraestructura en la unidad de muestra con un nivel de severidad moderado 3% y leve 55%.

UNIDAD DE MUESTRA 02 EXTERIOR

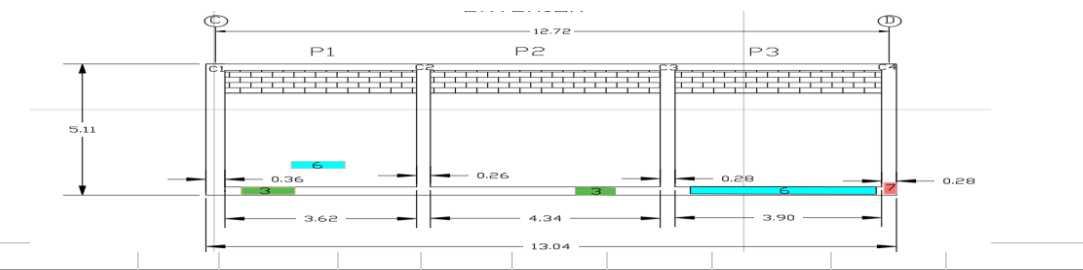
UNIDAD DE MUESTRA 03							
UBICACIÓN DE LA UNIDAD DE MUESTRA 03		FOTOGRAFÍAS DE UNIDAD DE MUESTRA 03

- La unidad de muestra 03, fue evaluada el lado exterior un área de 38.44m^2 , de la cual se encuentra afectado $22.83.71\text{m}^2$, un porcentaje de 59.40%. Las patologías que afectan los elementos de la infraestructura en dicha unidad de muestra son: Eflorescencia 26.67%, erosión 32.10%, grietas 0.05 %, desprendimiento 0.57%. Estas patologías afectan la infraestructura en la unidad de muestra con un nivel de severidad leve 59%.

UNIDAD DE MUESTRA 03 EXTERIOR

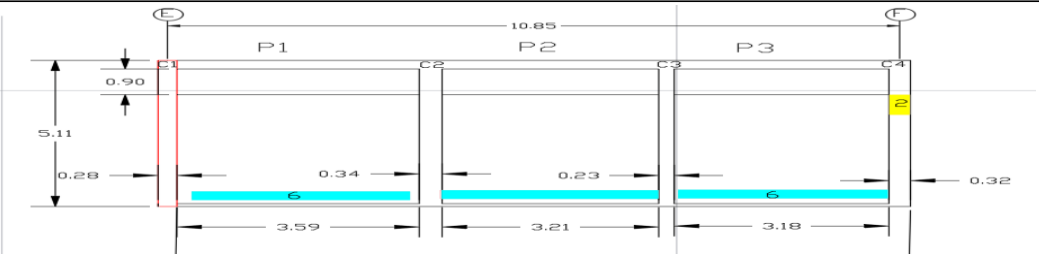
UNIDAD DE MUESTRA 05							
UBICACIÓN DE LA UNIDAD DE MUESTRA 05			FOTOGRAFÍAS DE UNIDAD DE MUESTRA 05

- La unidad de muestra 05, fue evaluada el lado exterior un área de 98.50m², de la cual se encuentra afectado 78.28m², un porcentaje de 79.48%. Las patologías que afectan los elementos de la infraestructura en dicha unidad de muestra son: Eflorescencia 31.50%, erosión 17.23%, corrosión en muros 22.09%, desprendimiento 0.25%. carbonatación 2.78 %. Estas patologías afectan la infraestructura en la unidad de muestra con un nivel de severidad severo 46.29%, moderado 18.19% y leve 15%.

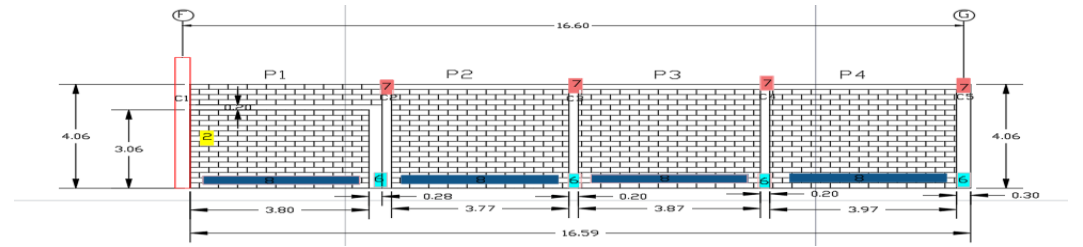
UNIDAD DE MUESTRA 06							
UBICACIÓN DE LA UNIDAD DE MUESTRA 06			FOTOGRAFÍAS DE UNIDAD DE MUESTRA 06

- La unidad de muestra 06, fue evaluada el lado exterior un área de 117.65m², de la cual se encuentra afectado 91.55m, un porcentaje de 77.81%. Las patologías que afectan los elementos de la infraestructura en dicha unidad de muestra son: Eflorescencia 36.84%, erosión 19.32%, grietas 0.80%, carbonatación 3.88%, corrosión de muros 0.13% y ataque por cloruros 15.26%. Estas patologías afectan la infraestructura en la unidad de muestra con un nivel de severidad severo 23.94%, moderado 30.25% y leve 23.62%.

UNIDAD DE MUESTRA 06 EXTERIOR

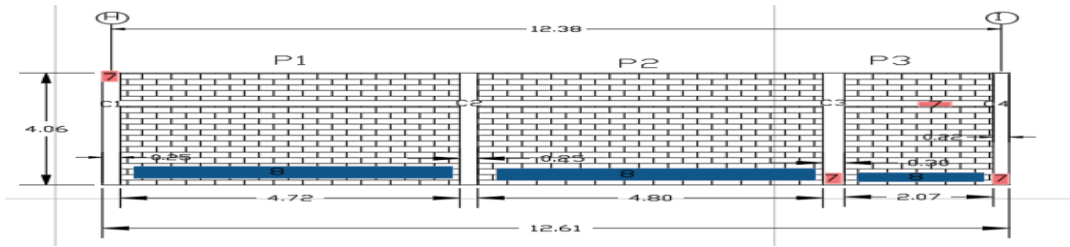
UNIDAD DE MUESTRA 08							
UBICACIÓN DE LA UNIDAD DE MUESTRA 08			FOTOGRAFÍAS DE UNIDAD DE MUESTRA 08

- La unidad de muestra 08, fue evaluada el lado exterior un área de 77.56m², de la cual se encuentra afectado 60.08m², un porcentaje de 77.47%. Las patologías que afectan los elementos de la infraestructura en dicha unidad de muestra son: Eflorescencia 20.67%, erosión 30.80%, grietas 0.50%, desprendimiento 9.13%, ataque por cloruros 4.93% y corrosión en muros 19.75%. Estas patologías afectan la infraestructura en la unidad de muestra con un nivel de severidad severo 20.15%, moderado 26.78% y leve 30.54%.

EXTERIOR  				
PATOLOGÍAS			ELEMENTOS ESTRUCTURALES				
Erosión Física (1)	Grietas (2)	Fisuras (3)	Elementos	Columna	Muro	Viga	Sobrecimiento
Erosión Mecánica (4)		Desprendimientos (5)	Nivel de Severidad	LEVE	MODERADO	SEVERO	
Ellorescencia (6)	Corrosión (7)	Erosión (8)					
UNIDAD DE MUESTRA 08 EXTERIOR

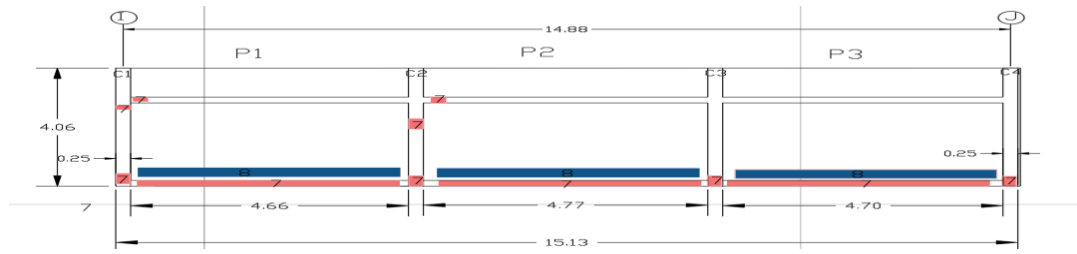
UNIDAD DE MUESTRA 09							
UBICACIÓN DE LA UNIDAD DE MUESTRA 09			FOTOGRAFÍAS DE UNIDAD DE MUESTRA 09

- La unidad de muestra 09, fue evaluada el lado exterior un área de 48.05m², de la cual se encuentra afectado 40.75m², un porcentaje de 84.81%. Las patologías que afectan los elementos de la infraestructura en dicha unidad de muestra son: Eflorescencia 29.44%, erosión 20.75%, carbonatación 4.94 %, grietas 0.02%, y corrosión en muros 29.66%. Estas patologías afectan la infraestructura en la unidad de muestra con un nivel de severidad severo 40.30%, moderado 23.74% y leve 20.77%.

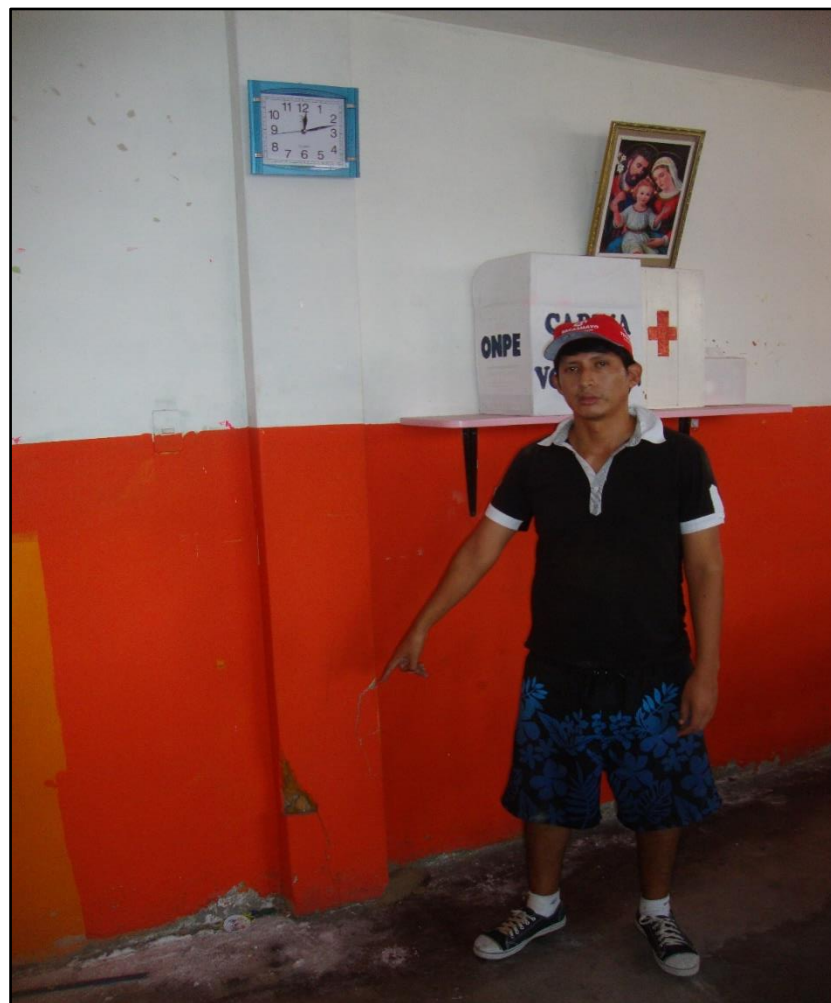
Determinación de corrosión en la UM 10 de la I.E 304.
