UNIVERSIDAD CATÓLICA LOS ÁNGELES
CHIMBOTE

**DETERMINACIÓN Y EVALUACIÓN DE LAS
PATOLOGÍAS EN EL PAVIMENTO RÍGIDO PARA
OBTENER EL ÍNDICE DE INTEGRIDAD
ESTRUCTURAL Y CONDICIÓN OPERACIONAL DEL
JIRÓN MARISCAL CÁCERES – SANTA ANA,
DISTRITO DE AYACUCHO, PROVINCIA DE
HUAMANGA Y DEPARTAMENTO DE AYACUCHO -
2018**

TRABAJO DE INVESTIGACIÓN PARA OPTAR EL GRADO
ACADÉMICO DE BACHILLER EN INGENIERÍA CIVIL

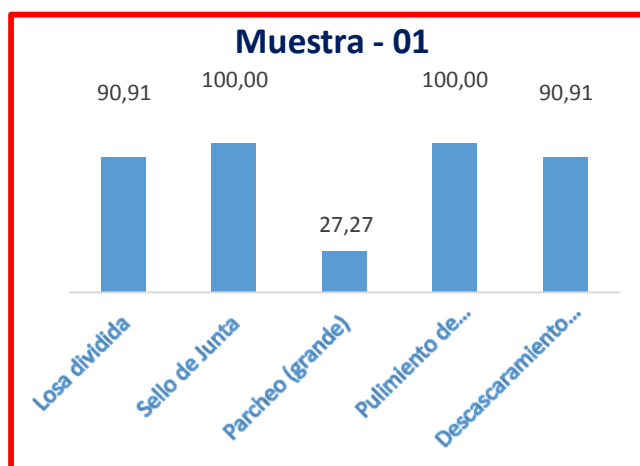
Figura 25. Muestra 01
Fuente: (propia, 2018)

A. Unidad de Muestra U1: SE ENCONTRO CINCO TIPOS DE PATOLOGÍAS.

- ❖ Losa dividida con severidad alta y 90.91 % de densidad de falla.
- ❖ Sello de junta con severidad alta y 100 % de densidad de falla.
- ❖ Parcheo grande con severidad media y 27.27 % de densidad de falla.
- ❖ Pulimiento de agregados con severidad alta y 100 % de densidad de falla.
- ❖ Descascaramiento de junta con severidad media y 90.91 % de densidad de falla.

Al realizar los respectivos cálculos se halló un PCI igual a 3.67 que Constituye una condición de pavimento en estado FALLA.

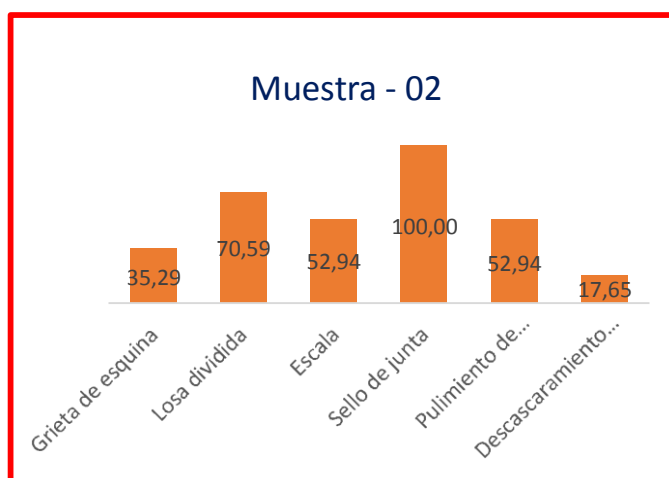
Figura 26. Muestra 02
Fuente: (propia, 2018)

- ❖ Grieta de esquina con severidad alta y 35.29 % de densidad de falla.

- ❖ Losa dividida con severidad alta y 70.59 % de densidad de falla.
- ❖ Escala con severidad baja y 52.94 % de densidad de falla.
- ❖ Sello de junta con severidad alta y 100 % de densidad de falla.
- ❖ Pulimiento de agregados con severidad alta y 52.94% de densidad de falla.
- ❖ Descascaramiento de junta con severidad alta y 17.65 % de densidad de falla.

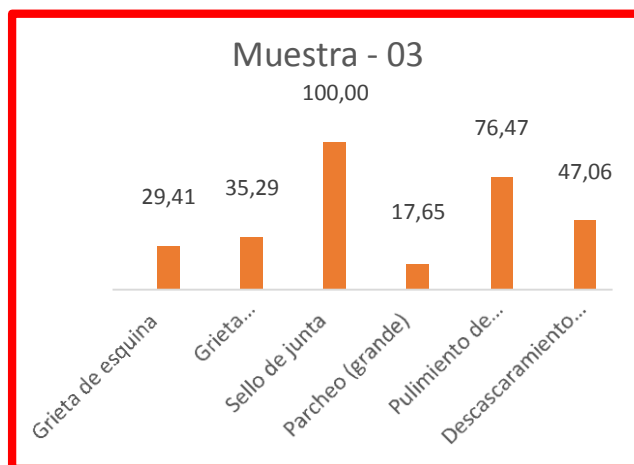
Figura 27. Muestra 03
Fuente: (propia, 2018)

C. Unidad de Muestra U3: SE ENCONTRO SEIS TIPOS DE PATOLOGÍAS

- ❖ Grieta de esquina con severidad alta y 29.41 % de densidad de falla.
- ❖ Grieta longitudinal y transversal con severidad alta y 35.29 % de densidad de falla.
- ❖ Sello de junta con severidad alta y 100 % de densidad de falla.
- ❖ Parcheo grande con severidad media y 17.65 % de densidad de falla.
- ❖ Pulimiento de agregados con severidad alta y 76.47% de densidad de falla.
- ❖ Descascaramiento de junta con severidad media y 47.06 % de densidad de falla.

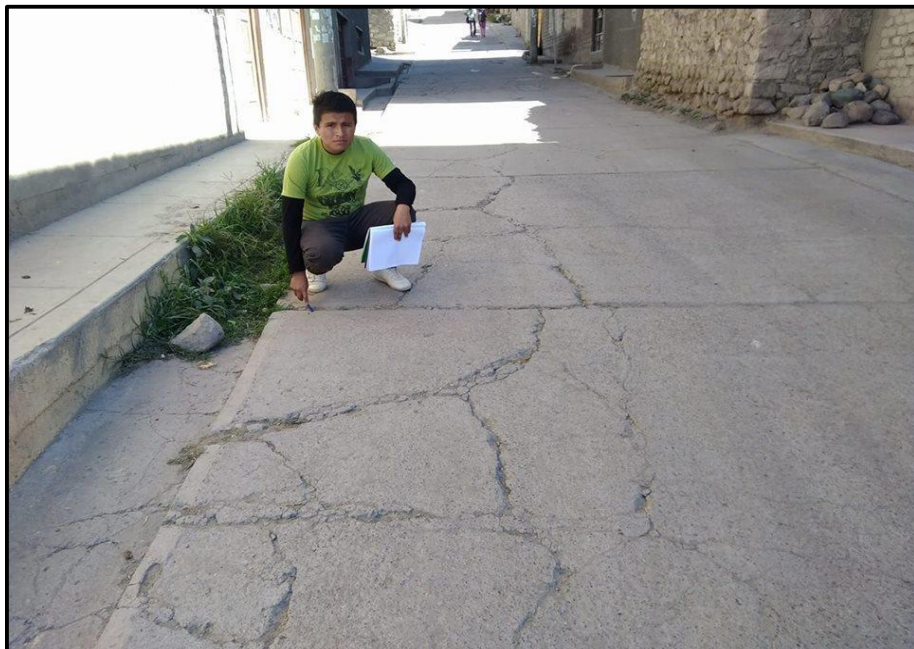
Figura 29. Grieta de esquina, pulimiento de agregados, grieta longitudinal y transversal de la cuadra 03 del Jirón Marsical Cáceres – Santa Ana

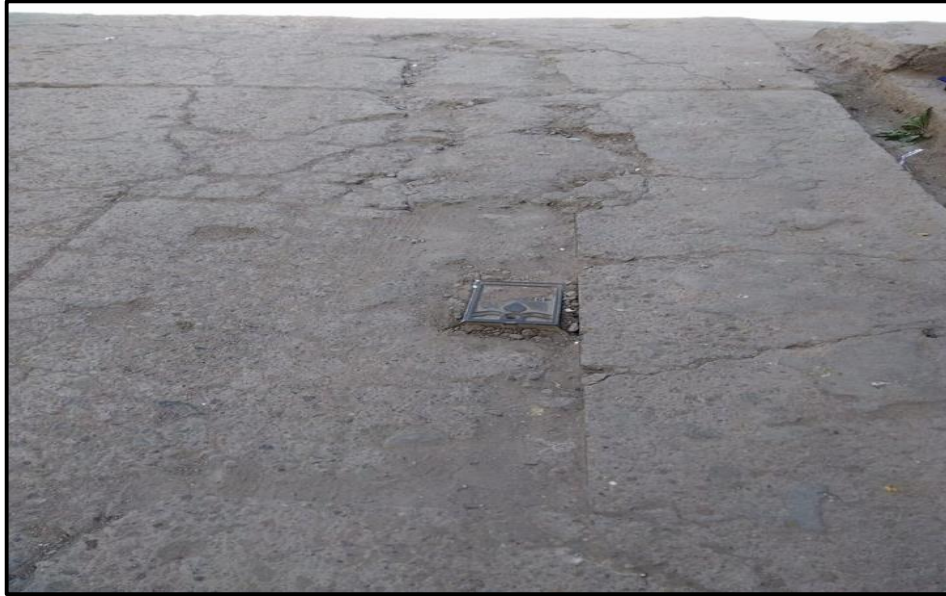
Figura 30. Grieta longitudinal y transversal, descascaramiento de junta, parcheo grande presente en la cuadra 02 del Jirón Mariscal Cáceres – Santa Ana

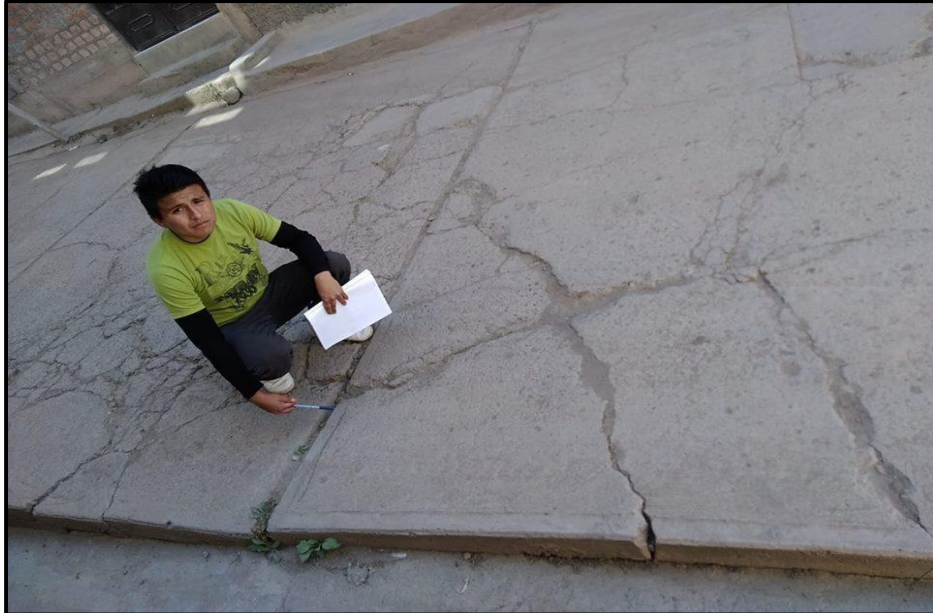
Figura 31. Grieta de esquina, parche grande, longitud transversal y longitudinal presente en la cuadra 03 del Jirón Mariscal Cáceres – Santa Ana
