UNIVERSIDAD CATÓLICA LOS ÁNGELES
CHIMBOTE

DETERMINACIÓN Y EVALUACIÓN DE LAS
PATOLOGÍAS DEL CONCRETO EN EL CANAL DE
RIEGO CARLOS LEIGH, TRAMO 25+000 HASTA 25+500,
DISTRITO DE NUEVO CHIMBOTE, PROVINCIA DE
SANTA, REGIÓN ANCASH, ABRIL 2017.

TESIS PARA OPTAR EL TÍTULO PROFESIONAL DE
INGENIERO CIVIL

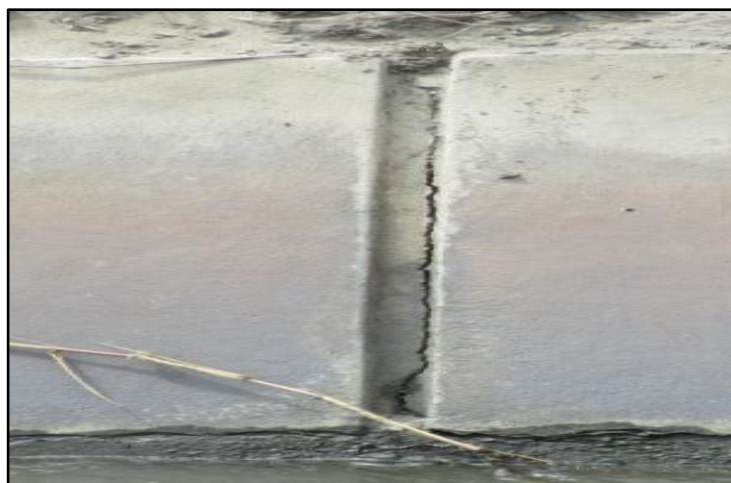
Figura 01. Agrietamiento en junta de canal Carlos leigh.

Se determina la longitud total (metros) de las juntas que se van a reparar.

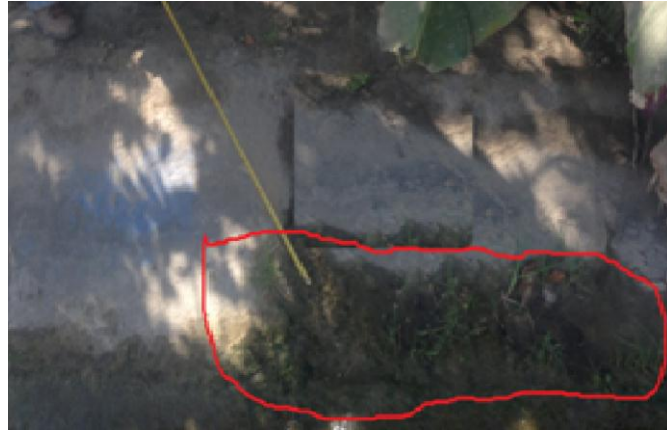
Figura 03. Erosión de la superficie de canal Carlos Leigh.

recuperación, dependiendo del tipo de estructura y de los daños que se hayan presentado.

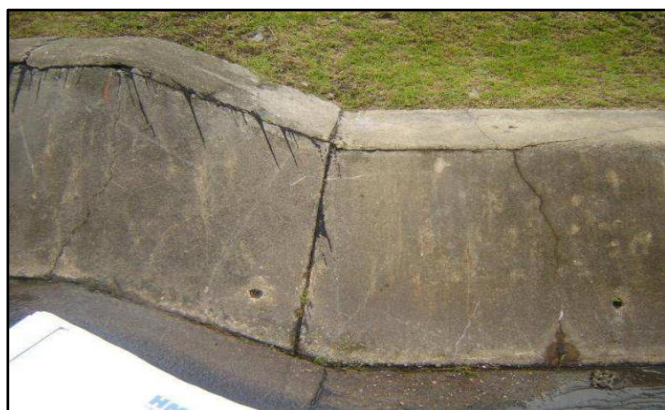
- Agrietamiento de la estructura por empuje de tierras.
- Deficiencia constructiva o de diseño.
- Retracción por secado del material.
- Ausencia de juntas constructivas.

Figura 04. Agrietamiento en paredes de canal.

- Severidad leve y moderada: llenar las grietas y fisuras existentes con materiales y métodos compatibles y adecuados de acuerdo con el material de la obra.
- Severidad severo: un ingeniero estructural evaluará los daños y determinará las acciones que se van a tomar o, en caso extremo, su demolición y reemplazo.

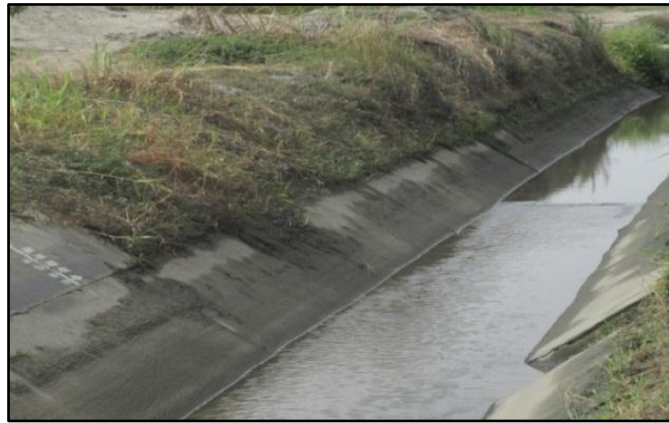
Crecimiento de vegetación en las juntas de la estructura o en cercanías, que por el crecimiento de sus raíces causa daños en la obra.

Figura 05. Vegetación en canal en canal Carlos Leigh.

- Retiro de la vegetación causante de los daños y toma de las medidas biológicas necesarias para el control del crecimiento de estas especies.
- Sellado de grietas.
- En caso de severidad severa, se deberá hacer un estudio detallado de la afectación de la obra para determinar las medidas de control necesarias.

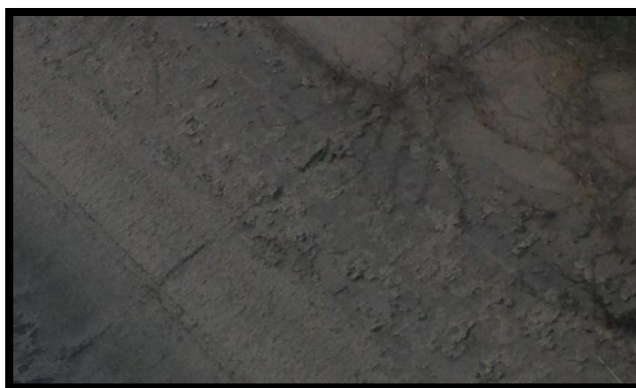
Figura 06. Descascaramiento en Canal Calos Leigh.

Se evaluará los daños y determinará las acciones que se van a tomar o, en caso extremo, su demolición y reemplazo.

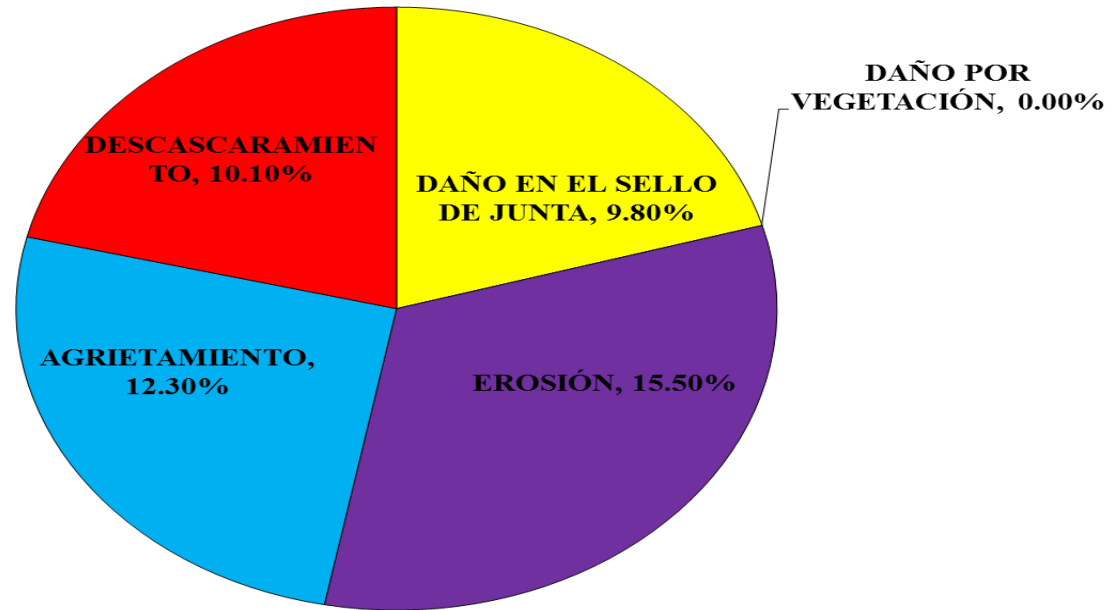
**GRÁFICO DE IDENTIFICACIÓN DE PATOLOGÍAS EN LA
UNIDAD DE MUESTRA 01
TRAMO: 25 + 000 a 25 + 025**

Se puede observar que la patología de mayor incidencia es la erosión (6), con un grado de afectación del 15,50%. Así mismo no se encontró daño por vegetación con 0.00%.

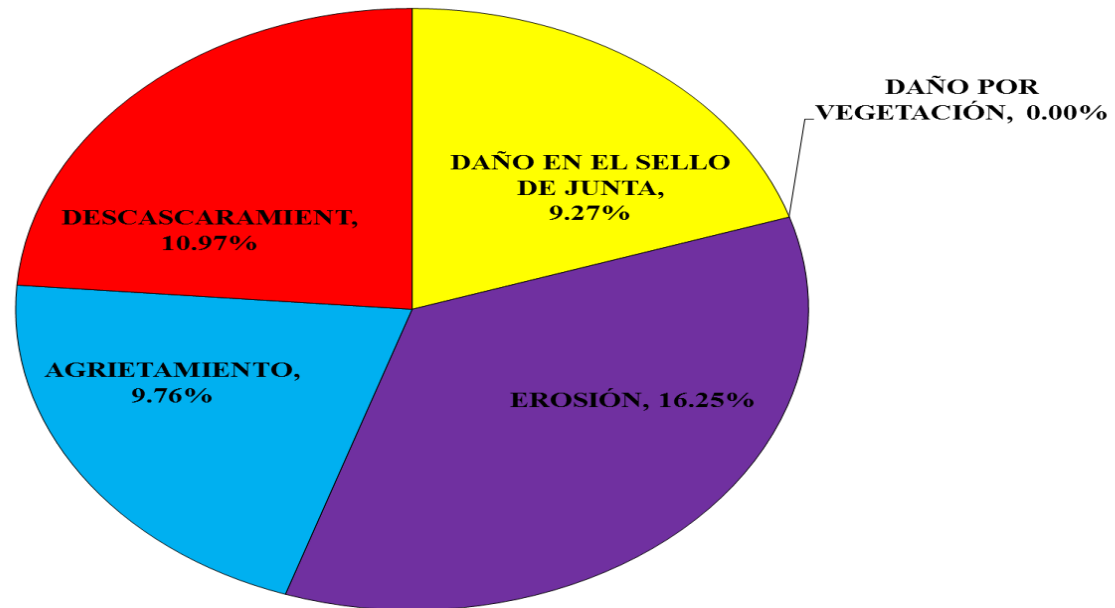
**GRÁFICO DE IDENTIFICACIÓN DE PATOLOGÍAS EN LA
UNIDAD DE MUESTRA 02
TRAMO: 25 + 000 a 25 + 025**

Se puede observar que la patología de mayor incidencia es la erosión (6), con un grado de afectación del 16,25%. Así mismo no se encontró daño por vegetación con 0.00%.

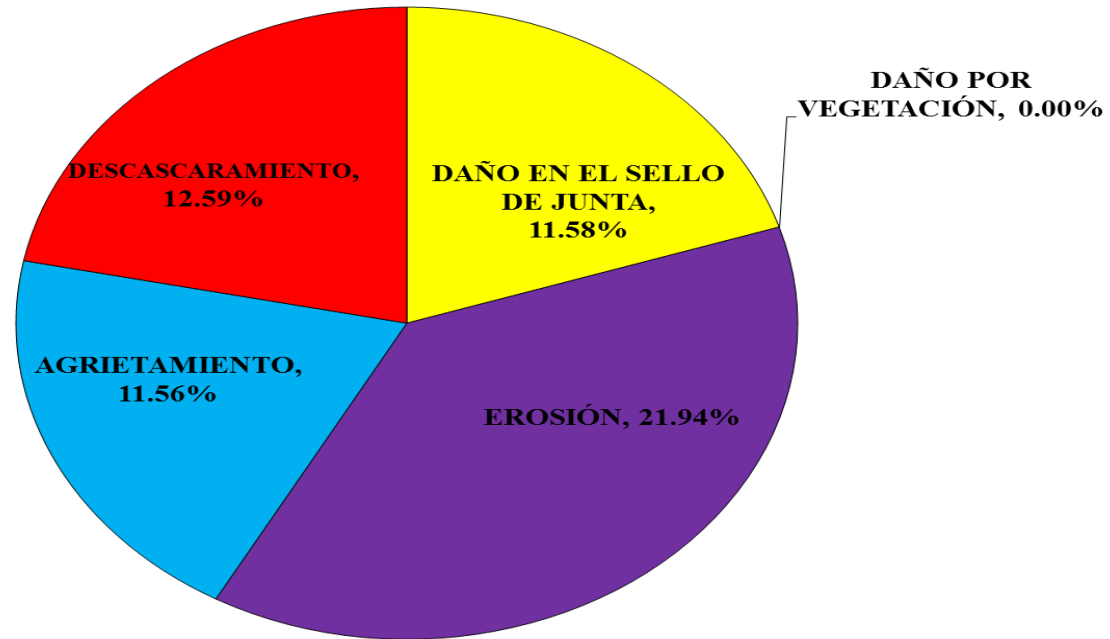
**GRÁFICO DE IDENTIFICACIÓN DE PATOLOGÍAS EN LA
UNIDAD DE MUESTRA 03
TRAMO: 25 + 000 a 25 + 025**

Se puede observar que la patología de mayor incidencia es la erosión (6), con un grado de afectación del 21,94%. Así mismo no se encontró daño por vegetación con 0.00%.

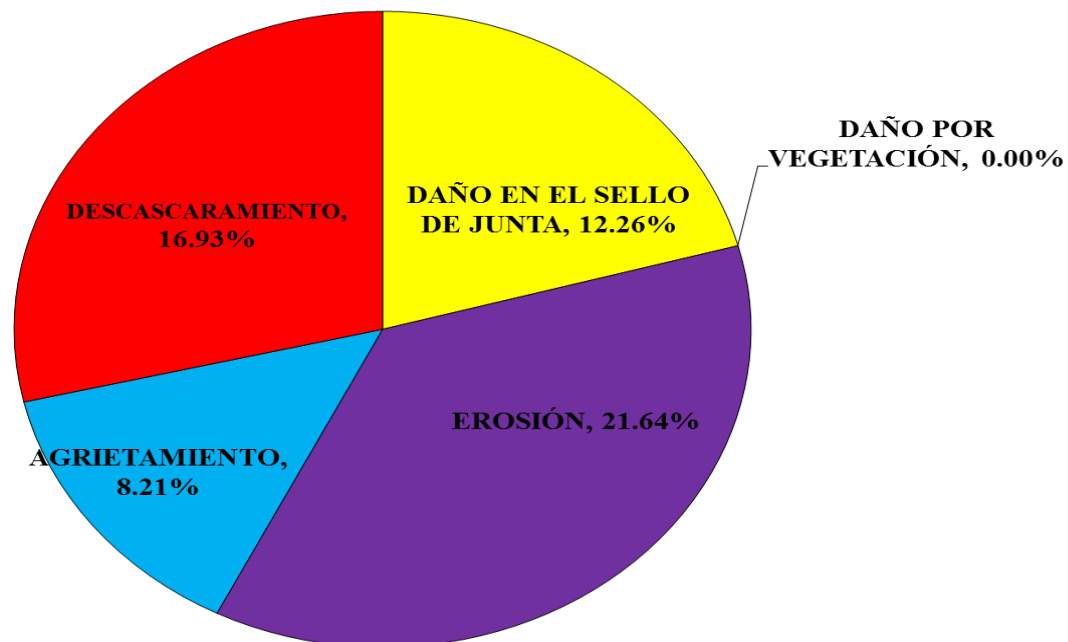
**GRÁFICO DE IDENTIFICACIÓN DE PATOLOGÍAS EN LA
UNIDAD DE MUESTRA 04
TRAMO: 25 + 000 a 25 + 025**

Se puede observar que la patología de mayor incidencia es la erosión (6), con un grado de afectación del 21,64%. Así mismo no se encontró daño por vegetación con 0.00%.

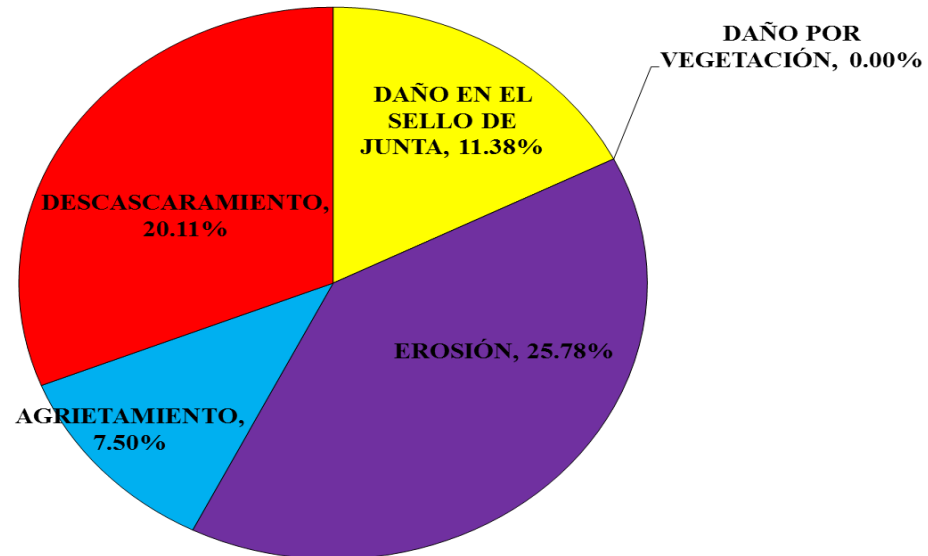
TRAMO: 25 + 000 a 25 + 025

Se puede observar que la patología de mayor incidencia es la erosión (6), con un grado de afectación del 25,78%. Así mismo no se encontró daño por vegetación con 0.00%.

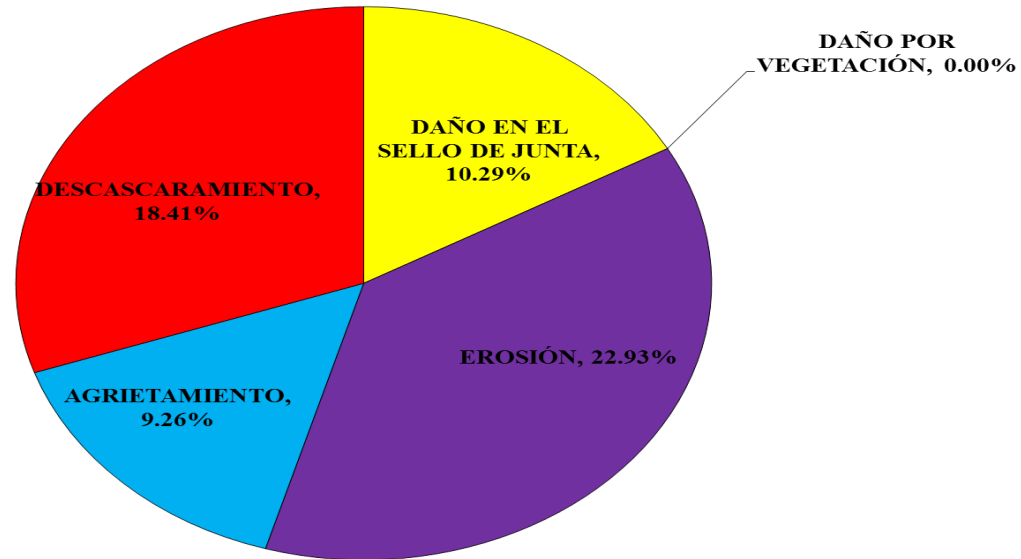
TRAMO: 25 + 000 a 25 + 025

Se puede observar que la patología de mayor incidencia es la erosión (6), con un grado de afectación del 22,93%. Así mismo no se encontró daño por vegetación con 0.00%.

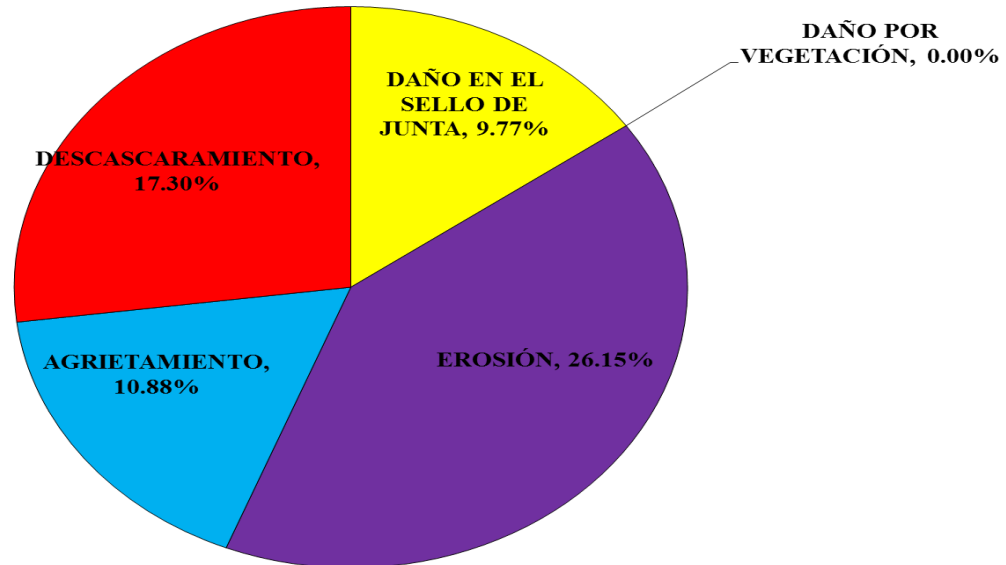
TRAMO: 25 + 000 a 25 + 025

Se puede observar que la patología de mayor incidencia es la erosión (6), con un grado de afectación del 26,15%. Así mismo no se encontró daño por vegetación con 0.00%.

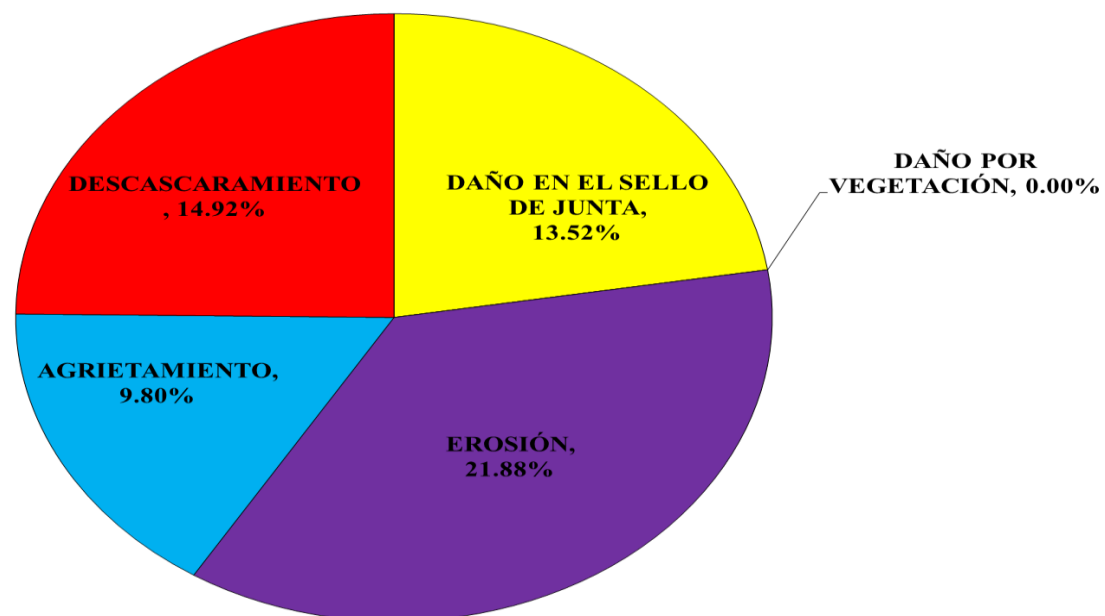
TRAMO: 25 + 000 a 25 + 025

Se puede observar que la patología de mayor incidencia es la erosión (6), con un grado de afectación del 21,88%. Así mismo no se encontró daño por vegetación representado con 0.00%.

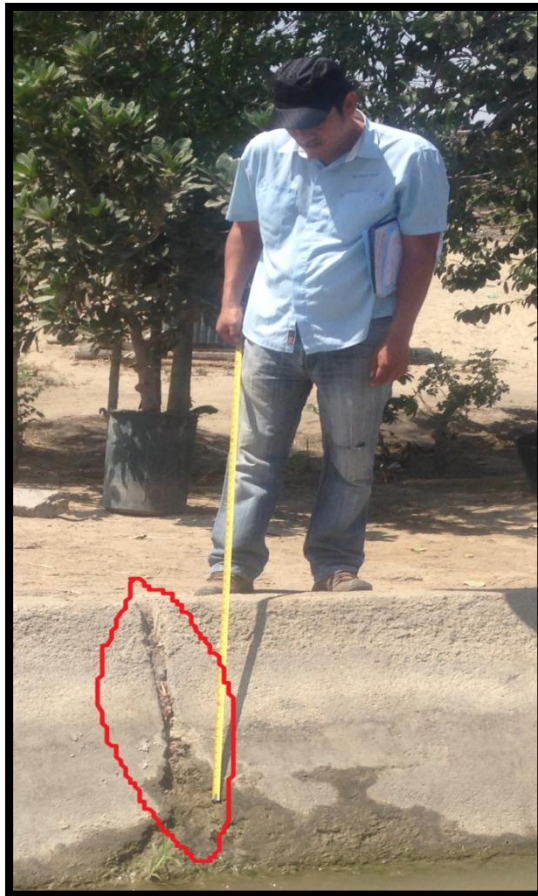
Figura 21. Daño en el sello de junta.
Nota. Fuente: Elaboración propia

PATOLOGÍA: DAÑO EN EL SELLO DE JUNTA

Para su aplicación se deberá remover todo tipo de impurezas, quedando libre de toda materia extraña, incluyendo el agua. Aplicar con brocha un imprimante (Sikadur 32, Chemadur s1) para conseguir mayor adherencia, luego colocar con una pistola aplicadora el producto, hasta cubrir el volumen requerido.

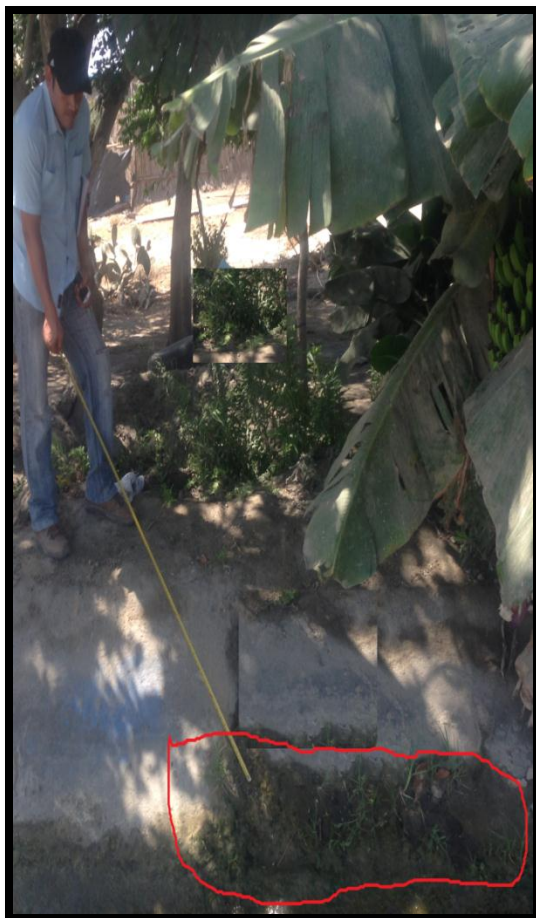
Figura 23. Erosión.
Nota. Fuente: Elaboración propia

PATOLOGÍA: EROSIÓN

Remoción del área afectada, utilizando herramientas manuales como, comba y cincel a una profundidad de cinco centímetros, luego extraer los residuos generados por los trabajos ya mencionados con escobillas de cerdas plástica quedando la superficie limpia y rugosa, luego imprimir la superficie con brocha utilizando un aditivo epóxico (Chemaepox aditivo 32, Sikadur 31) para lograr una mayor adherencia antes del empastado con mortero de concreto.

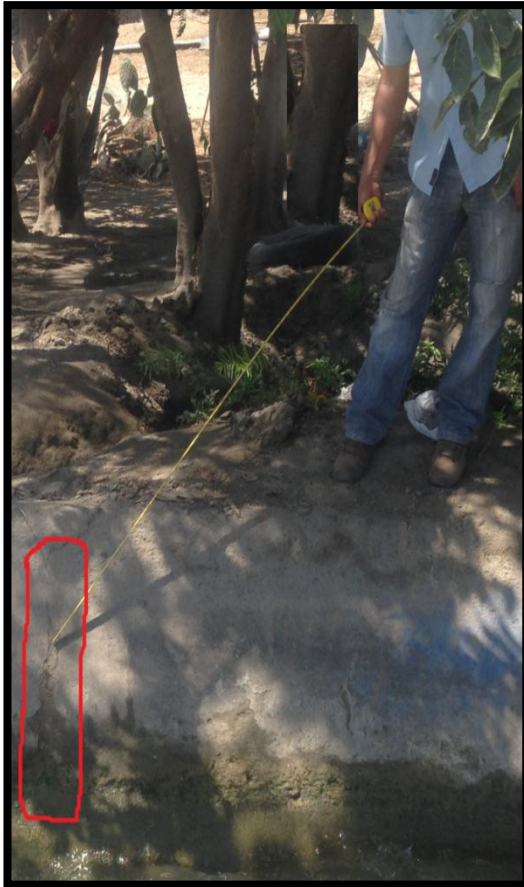
Figura 24. Agrietamiento.
Nota. Fuente: Elaboración propia

Con una pistola aplicadora sellar las grietas utilizando microcemento, debido a su fácil aplicación, alto grado de impermeabilidad y durabilidad, no siendo necesario picar ni remover el área afectada, tampoco será necesario usar algún tipo de aditivo para mejorar la adherencia, de acuerdo al ancho de la grieta se deberá calibrar la salida de la pistola para un sellado adecuado.

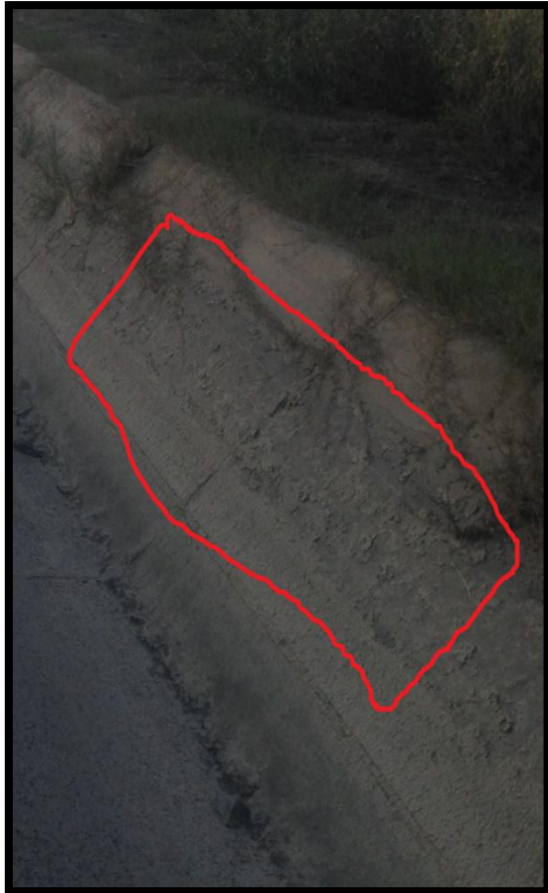
Figura 25. Descascamiento.
Nota. Fuente: Elaboración propia

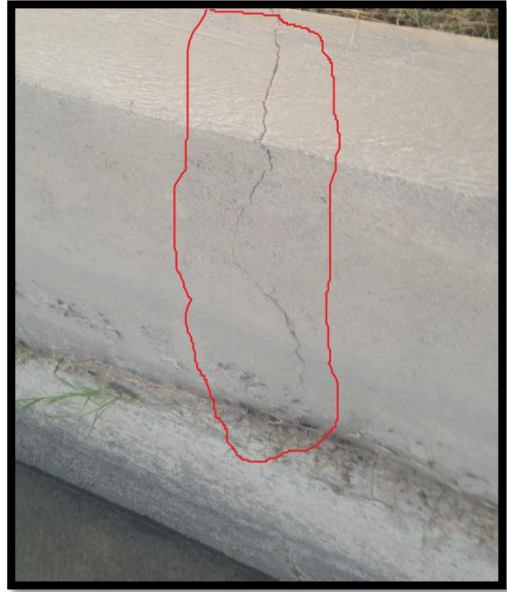
Figura 29: Agrietamiento en talud.

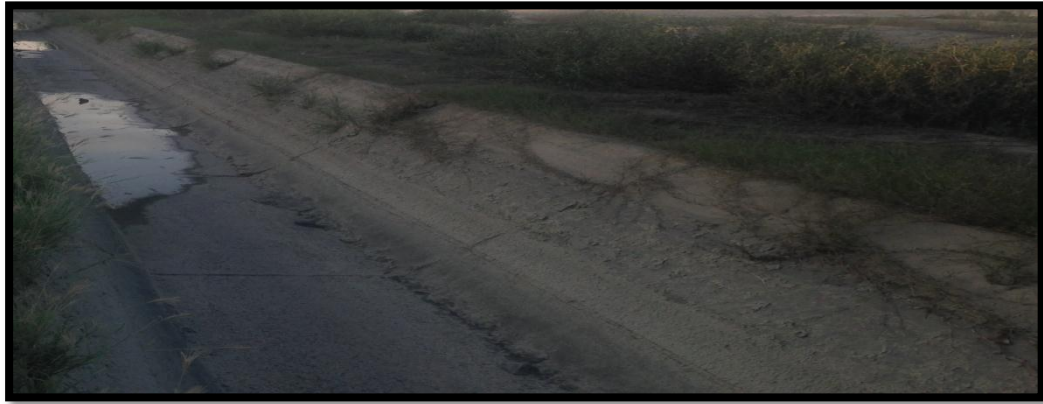
Figura 30: Descascaramiento en pared del canal.

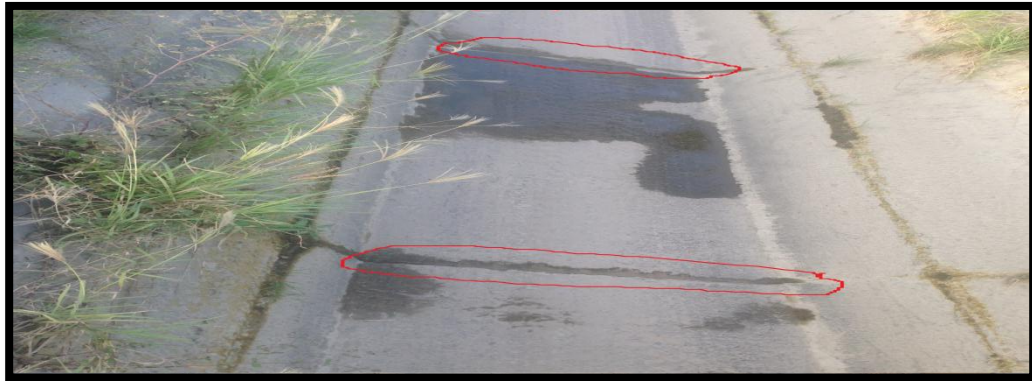
Figura 31: Daño en juntas de fondo del canal

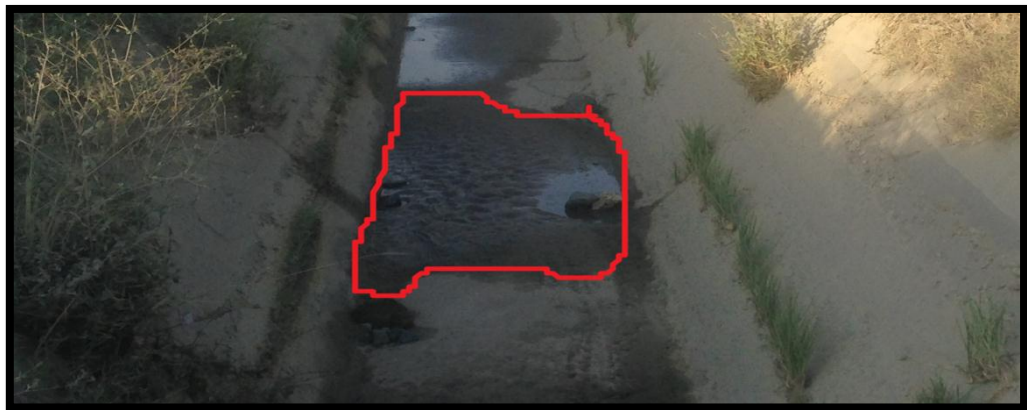
Figura 32: Erosión en fondo del canal
