UNIVERSIDAD CATÓLICA LOS ÁNGELES  
CHIMBOTE

EVALUACIÓN Y DETERMINACIÓN DE  
PATOLOGÍAS EN VIGAS, COLUMNAS,  
SOBRECIMIENTOS Y MUROS DE ALBAÑILERÍA  
CONFINADA DEL CERCO PERIMÉTRICO, DEL  
“CENTRO DE SALUD DEL DISTRITO DE SHILLA,  
PROVINCIA CARHUAZ, REGION ÁNCASH, ENERO  
– 2017

**TESIS PARA OPTAR EL TÍTULO PROFESIONAL DE**  
**INGENIERO CIVIL**

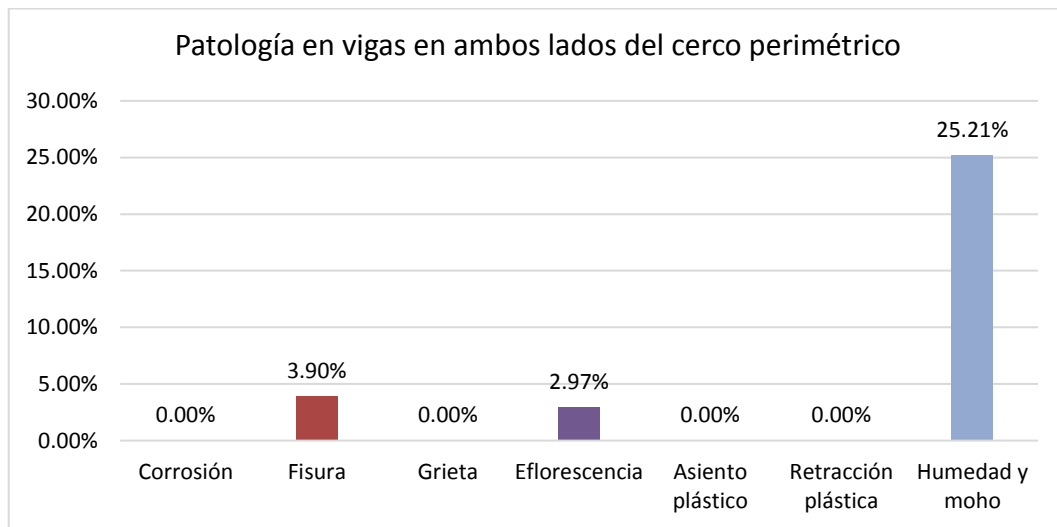
**Figura 1**

En la tabla 3 se muestra las patologías halladas a nivel de vigas en ambos lados del cerco perimétrico de la sección norte

En la figura 1 se observa las patologías en términos porcentuales halladas a nivel de vigas en ambos lados del cerco perimétrico

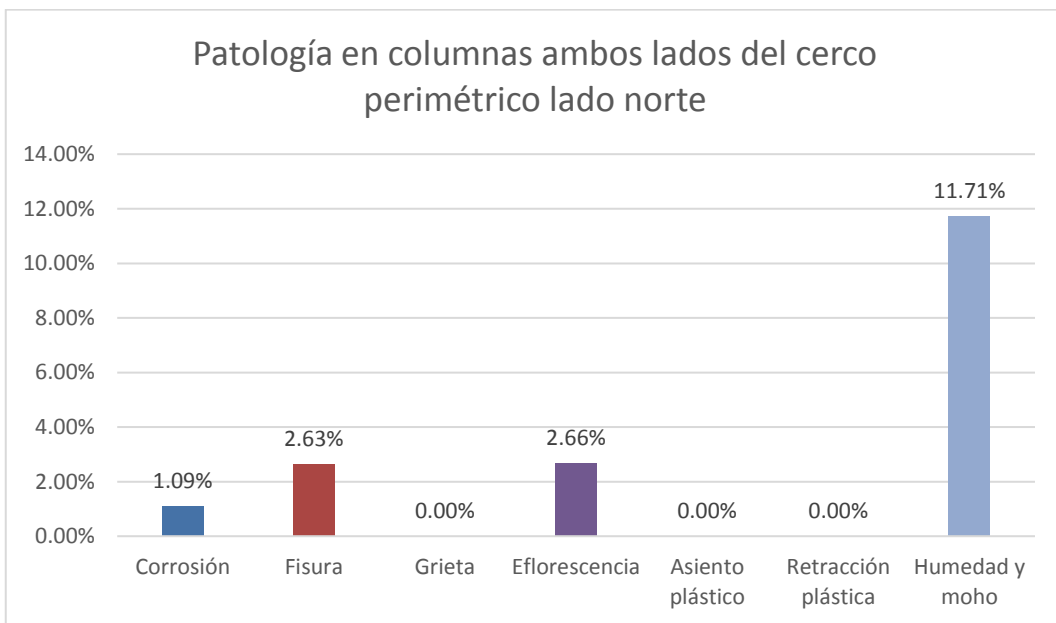
**Figura 2**

En la tabla 6 se muestra las patologías halladas a nivel de columnas en ambos lados del cerco perimétrico de la sección norte

En la figura 2 se observa las patologías en términos porcentuales halladas a nivel de columnas en ambos lados del cerco perimétrico lado norte.

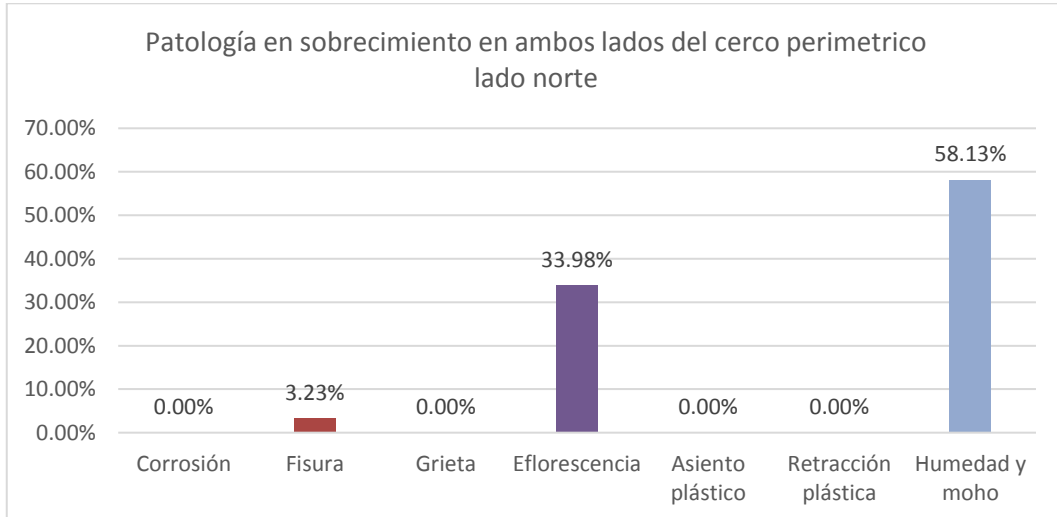
**Figura 3**

En la tabla 9 se muestra las patologías halladas a nivel de sobre cimiento en ambos lados del cerco perimétrico de la sección norte

En la figura 3 se observa las patologías en términos porcentuales halladas a nivel de sobre cimientos en ambos lados del cerco perimétrico

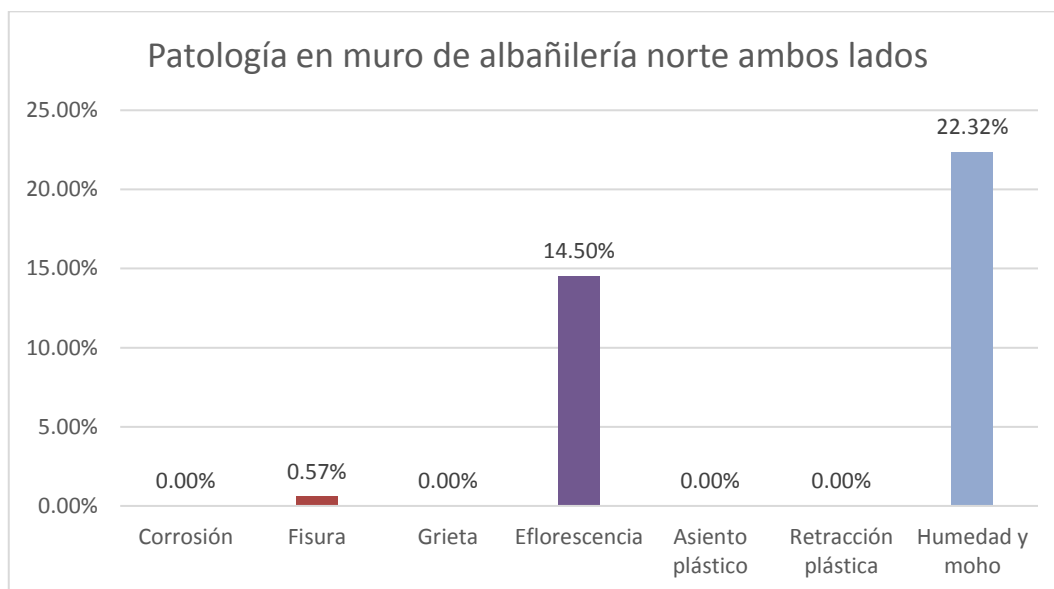
**Figura 4**

En la tabla 12 se muestra las patologías halladas a nivel de muros de albañilería en ambos lados del cerco perimétrico de la sección norte

En la figura 4 se observa las patologías en términos porcentuales halladas a nivel de muros de albañilería en ambos lados del cerco perimétrico.

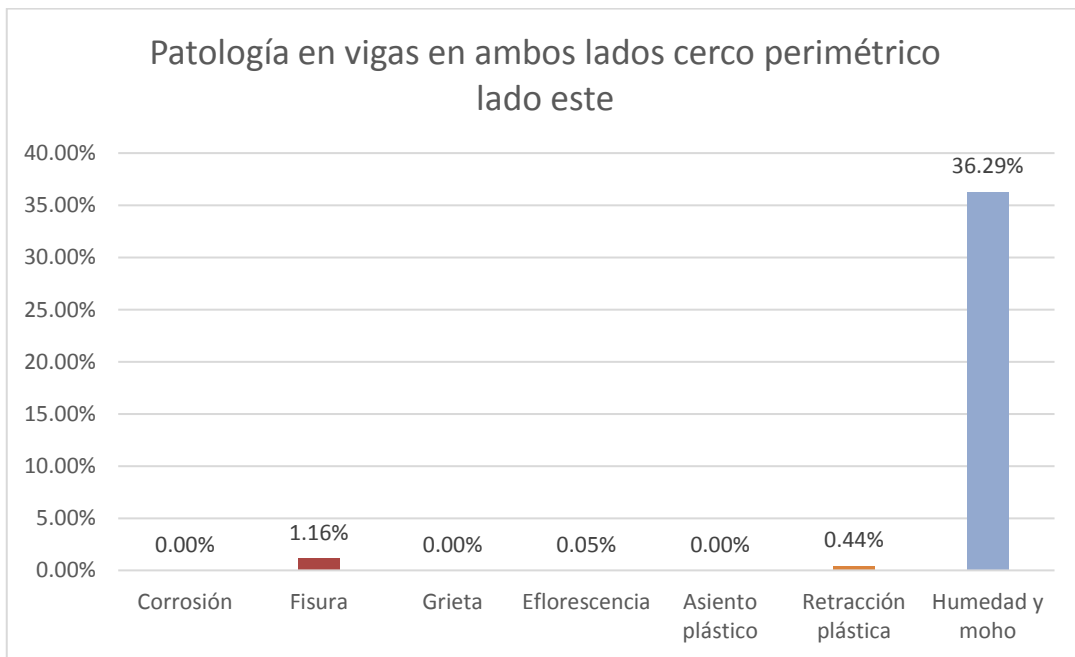
**Figura 5**

En la tabla 15 se muestra las patologías halladas a nivel de vigas en ambos lados del cerco perimétrico de la sección este.

En la figura 5 se observa las patologías en términos porcentuales halladas a nivel de vigas en ambos lados del cerco perimétrico lado este

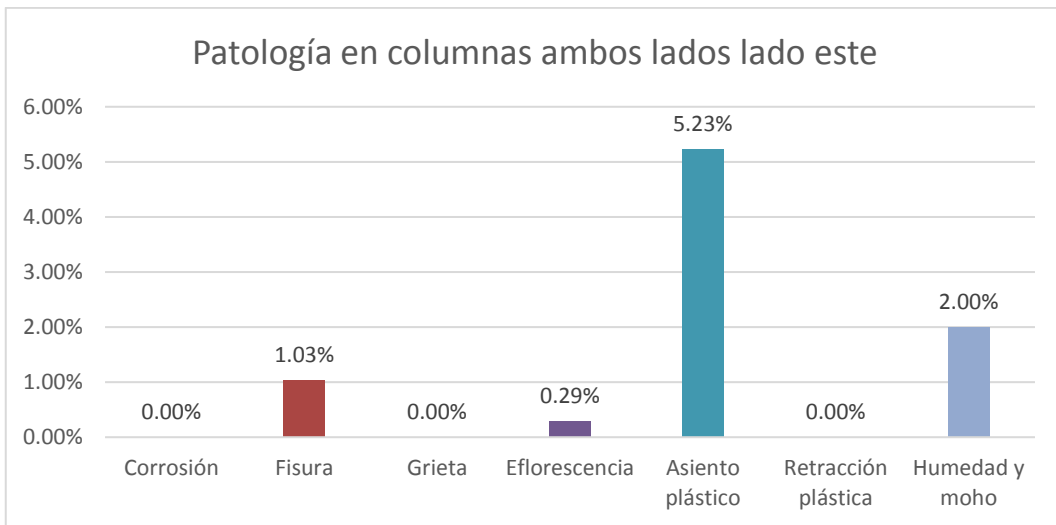
**Figura 6**

En la tabla 18 se muestra las patologías halladas a nivel de columnas en ambos lados del cerco perimétrico de la sección este

En la figura 6 se observa las patologías en términos porcentuales halladas a nivel de columnas en ambos lados del cerco perimétrico lado este

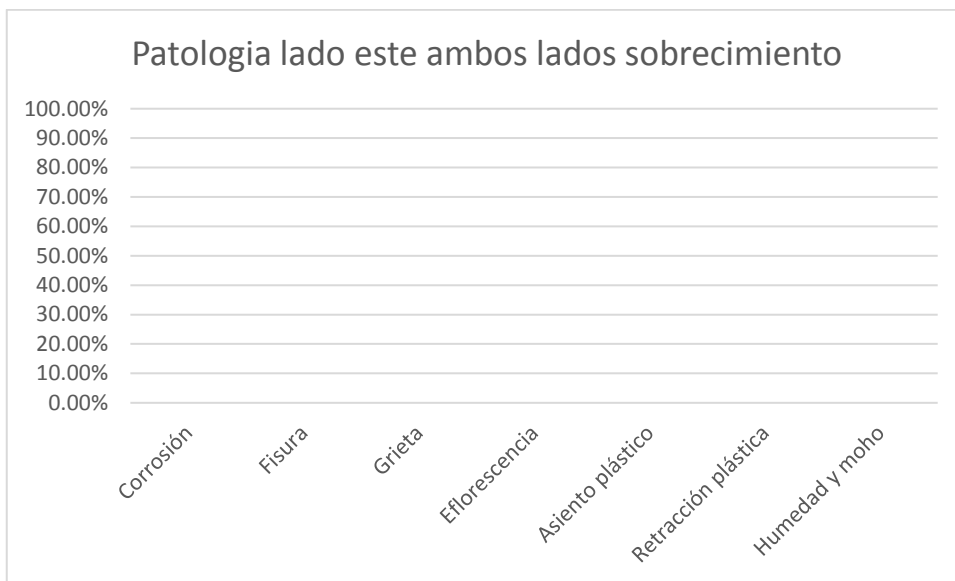
**Figura 7**

En la tabla 21 se muestra las patologías halladas a nivel de sobre cimientos en ambos lados del cerco perimétrico de la sección este

En la figura 7 se observa las patologías en términos porcentuales halladas a nivel de sobre cimientos en ambos lados del cerco perimétrico lado este

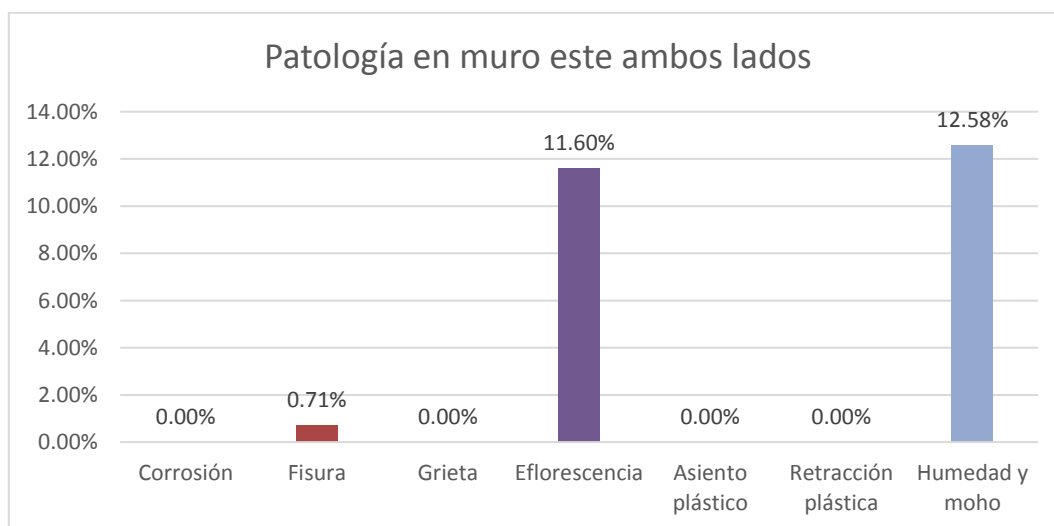
**Figura 8**

En la tabla 24 se muestra las patologías halladas a nivel de muros de albañilería en ambos lados del cerco perimétrico de la sección este

En la figura 8 se observa las patologías en términos porcentuales halladas a nivel de muros de albañilería en ambos lados del cerco perimétrico lado este

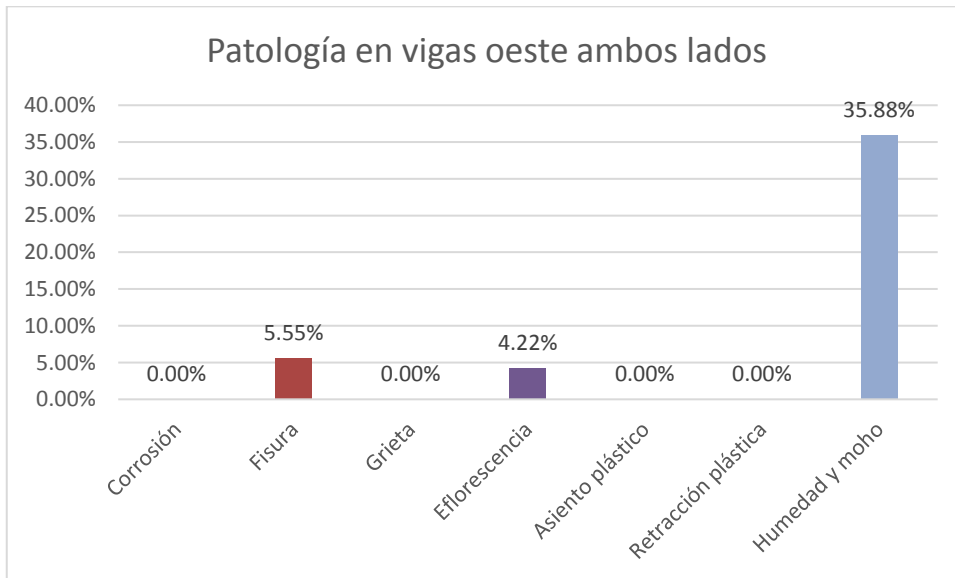
**Figura 9**

En la tabla 27 se muestra las patologías halladas a nivel de vigas en ambos lados del cerco perimétrico de la sección oeste

En la figura 9 se observa las patologías en términos porcentuales halladas a nivel de vigas en ambos lados del cerco perimétrico lado oeste

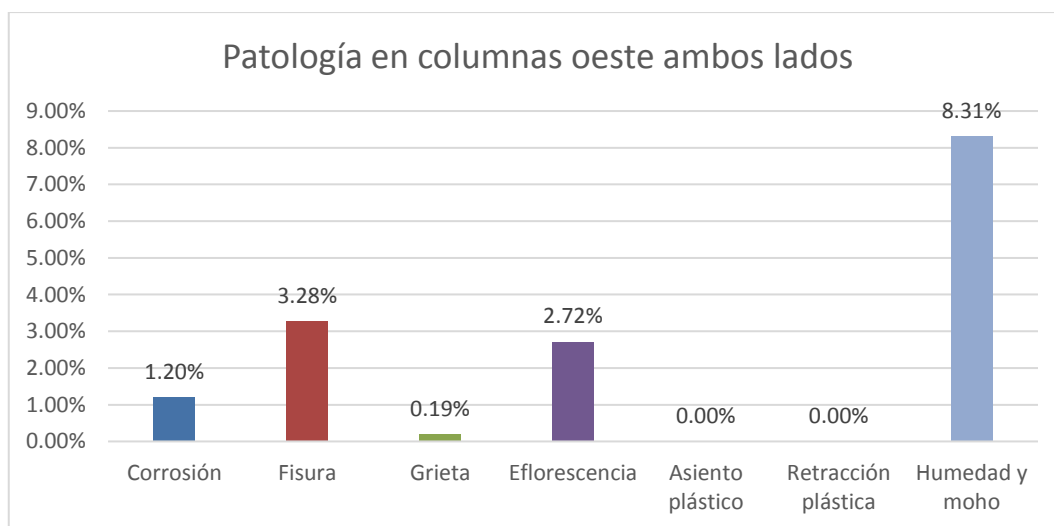
**Figura 10**

En la tabla 30 se muestra las patologías halladas a nivel de columnas en ambos lados del cerco perimétrico de la sección oeste

En la figura 10 se observa las patologías en términos porcentuales halladas a nivel de columnas en ambos lados del cerco perimétrico lado oeste

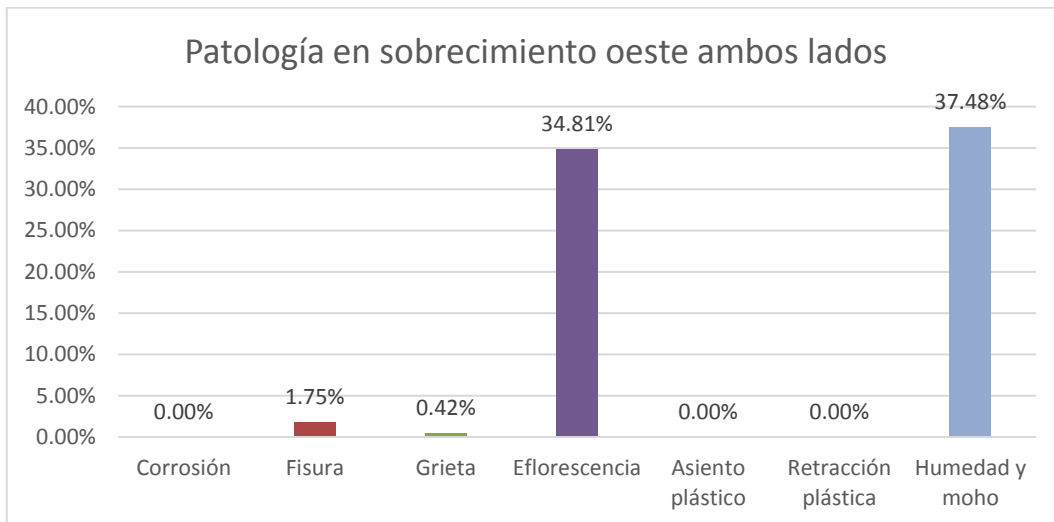
**Figura 11**

En la tabla 33 se muestra las patologías halladas a nivel de sobre cimientos en ambos lados del cerco perimétrico de la sección oeste

En la figura 11 se observa las patologías en términos porcentuales halladas a nivel de sobre cimientos en ambos lados del cerco perimétrico lado oeste

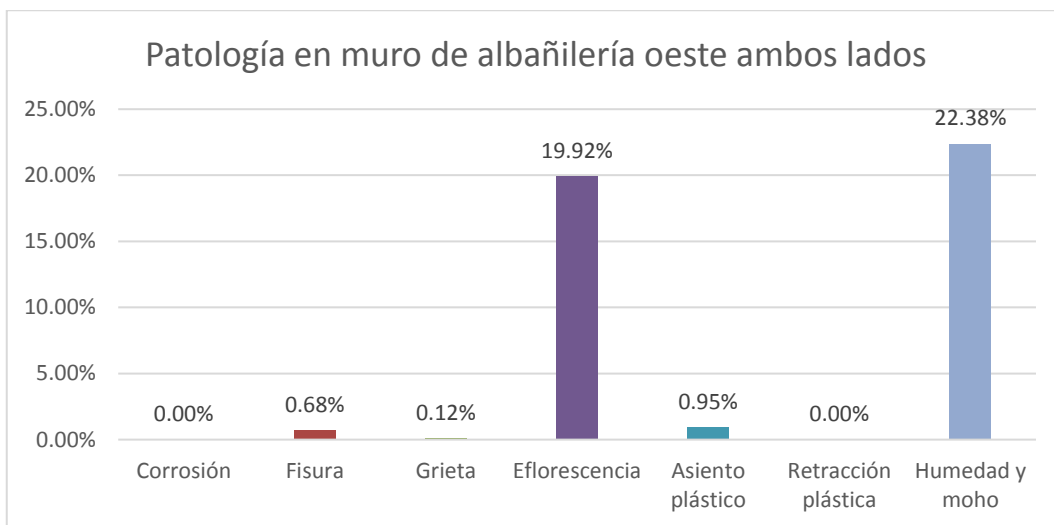
**Figura 12**

En la tabla 36 se muestra las patologías halladas a nivel de muros de albañilería en ambos lados del cerco perimétrico de la sección oeste

En la figura 12 se observa las patologías en términos porcentuales halladas a nivel de muros de albañilería en ambos lados del cerco perimétrico lado oeste.

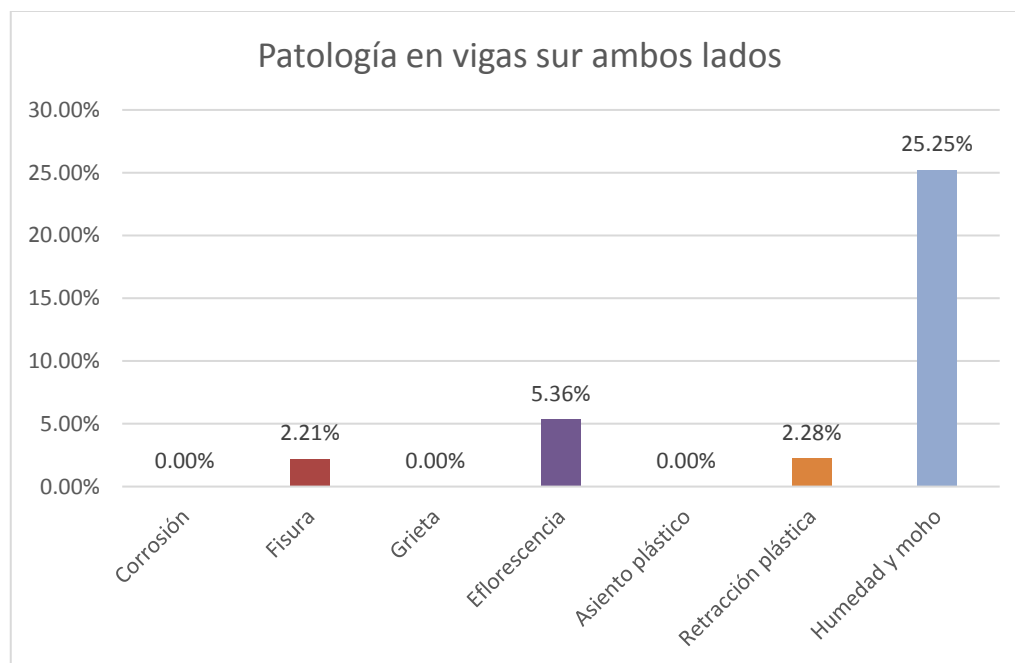
**Figura 13**

En la tabla 39 se muestra las patologías halladas a nivel de vigas en ambos lados del cerco perimétrico de la sección sur

En la figura 13 se observa las patologías en términos porcentuales halladas a nivel de vigas en ambos lados del cerco perimétrico lado sur.

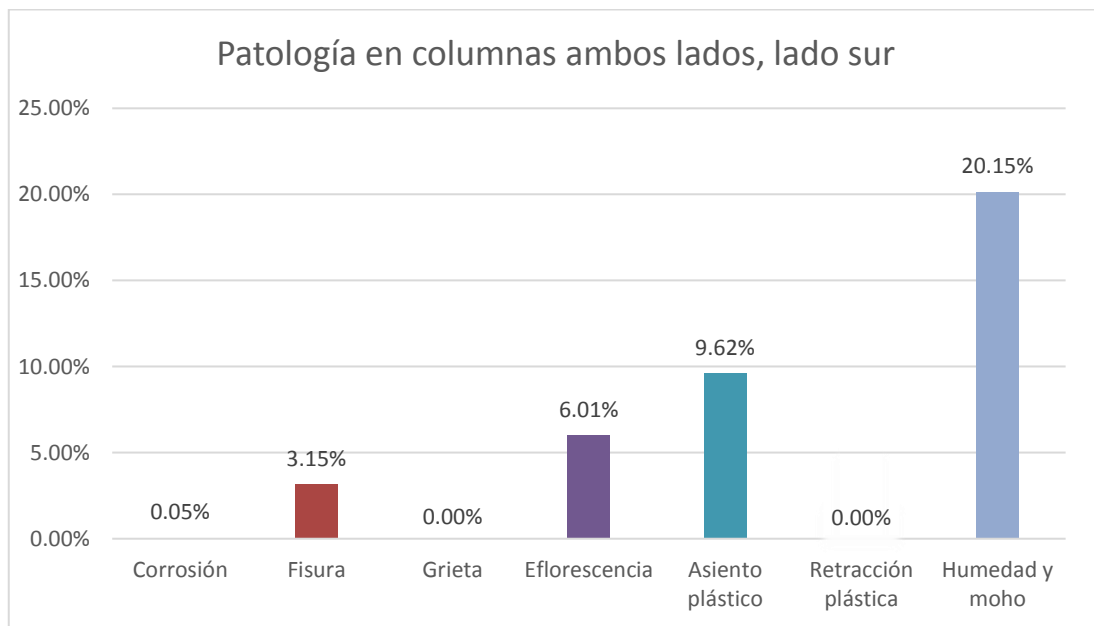
**Figura 14**

En la tabla 42 se muestra las patologías halladas a nivel de columnas en ambos lados del cerco perimétrico de la sección sur.

En la figura 14 se observa las patologías en términos porcentuales halladas a nivel de columnas en ambos lados del cerco perimétrico

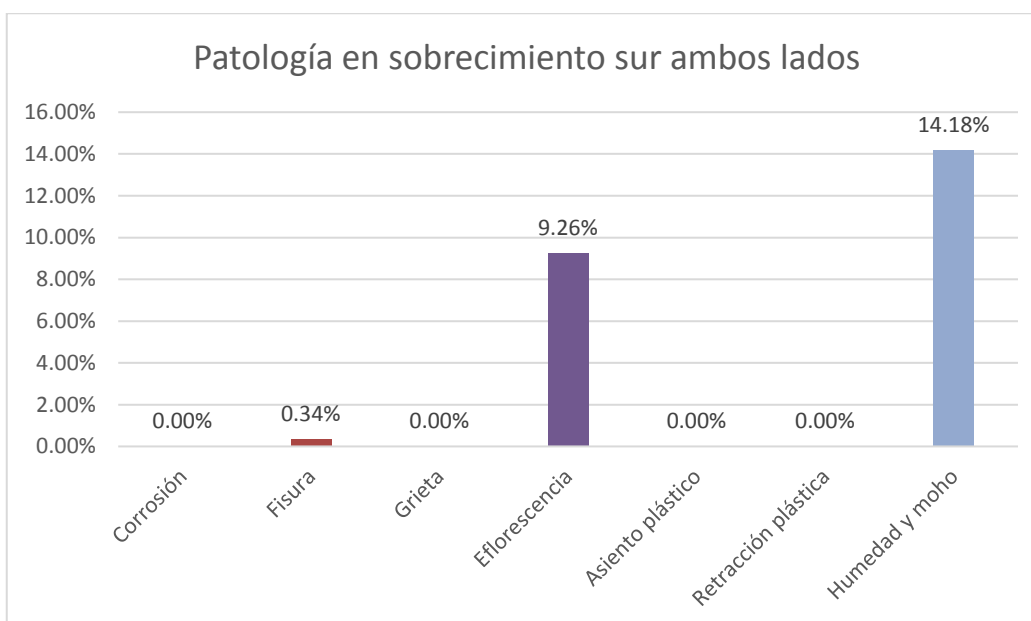
**Figura 15**

En la tabla 45 se muestra las patologías halladas a nivel de sobrecimientos en ambos lados del cerco perimétrico de la sección sur.

En la figura 15 se observa las patologías en términos porcentuales halladas a nivel de sobrecimientos en ambos lados del cerco perimétrico sur.

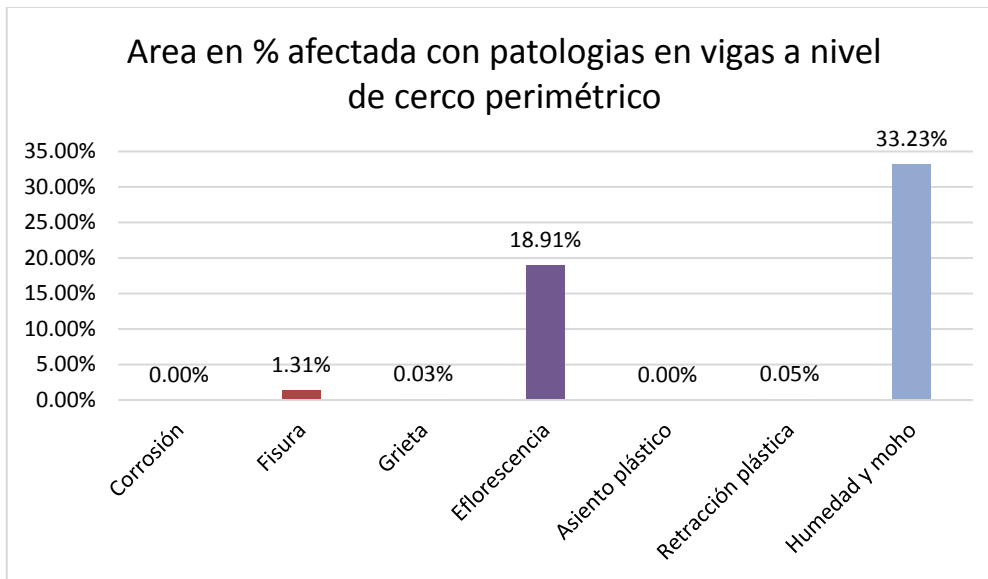
Figura 17 Muestra en porcentaje el área afectada por patologías a nivel de vigas

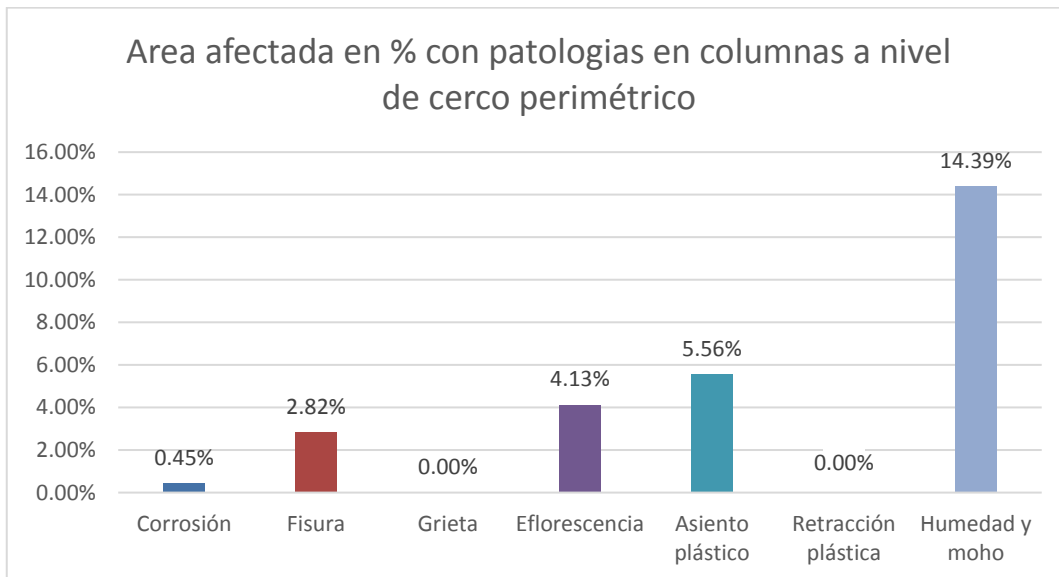
Figura 18 Muestra en porcentaje el área afectada por patologías a nivel de columnas

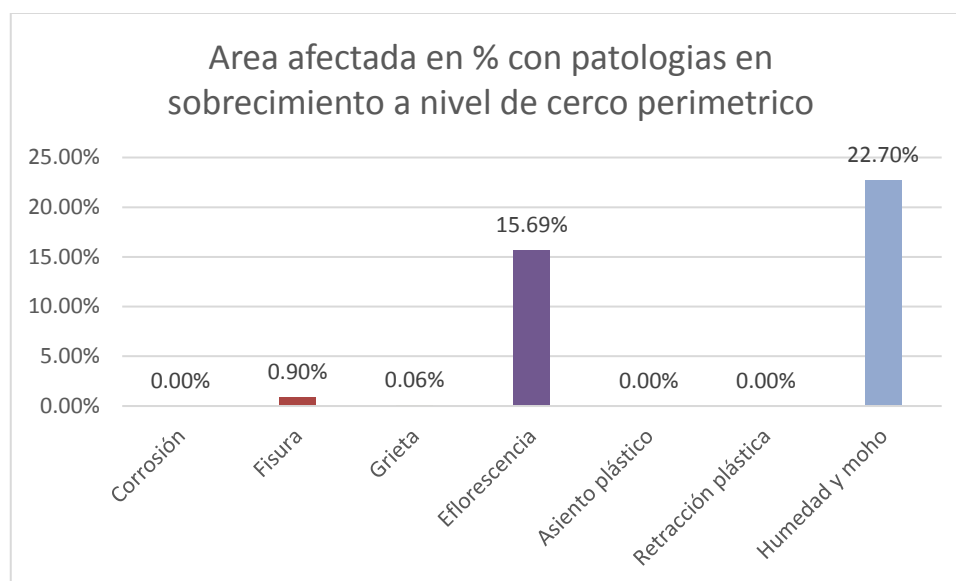
Figura 19 Muestra en porcentaje el área afectada por patologías a nivel de sobre cimiento

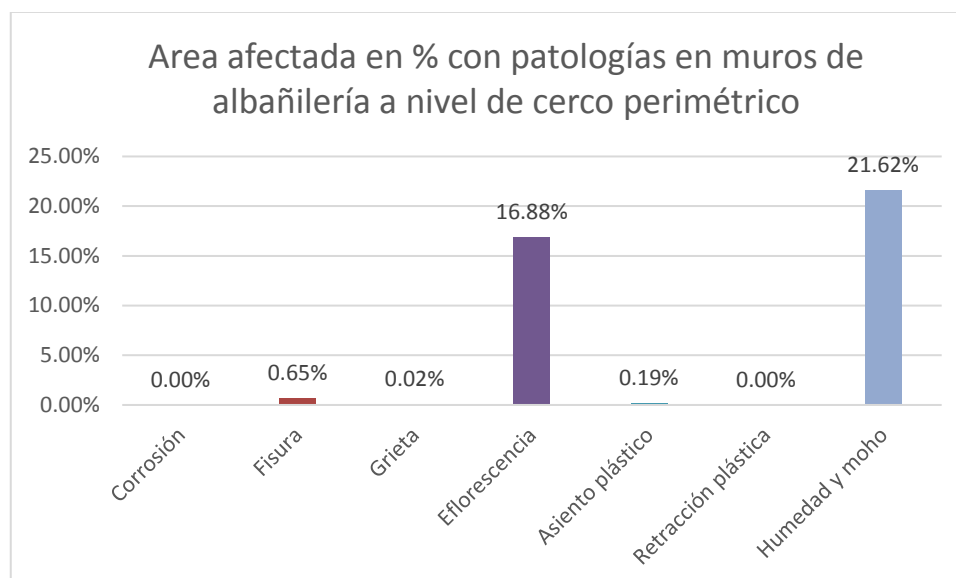
Figura 20 Muestra en porcentaje el área afectada por patologías a nivel de muros de albañilería.

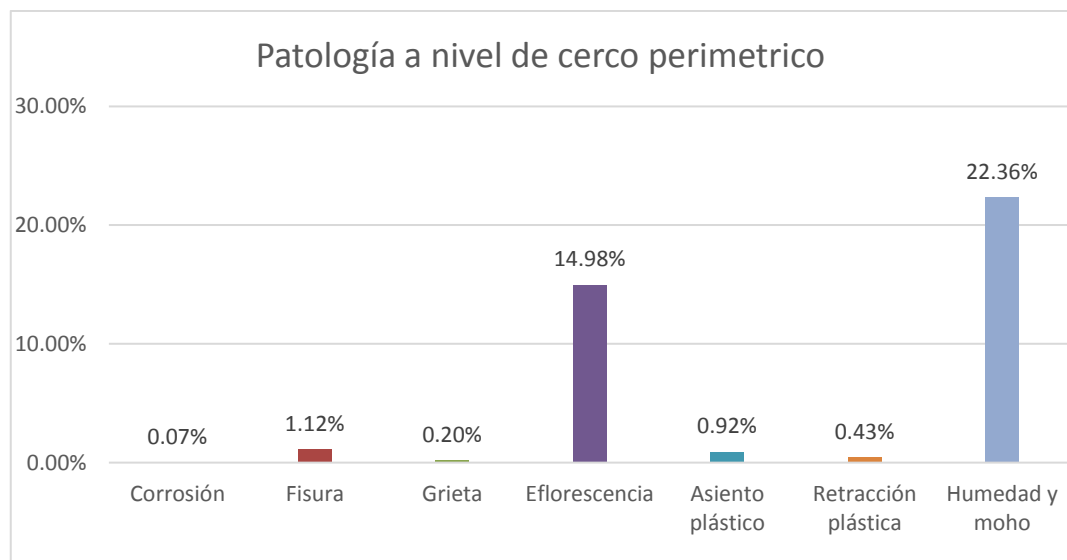
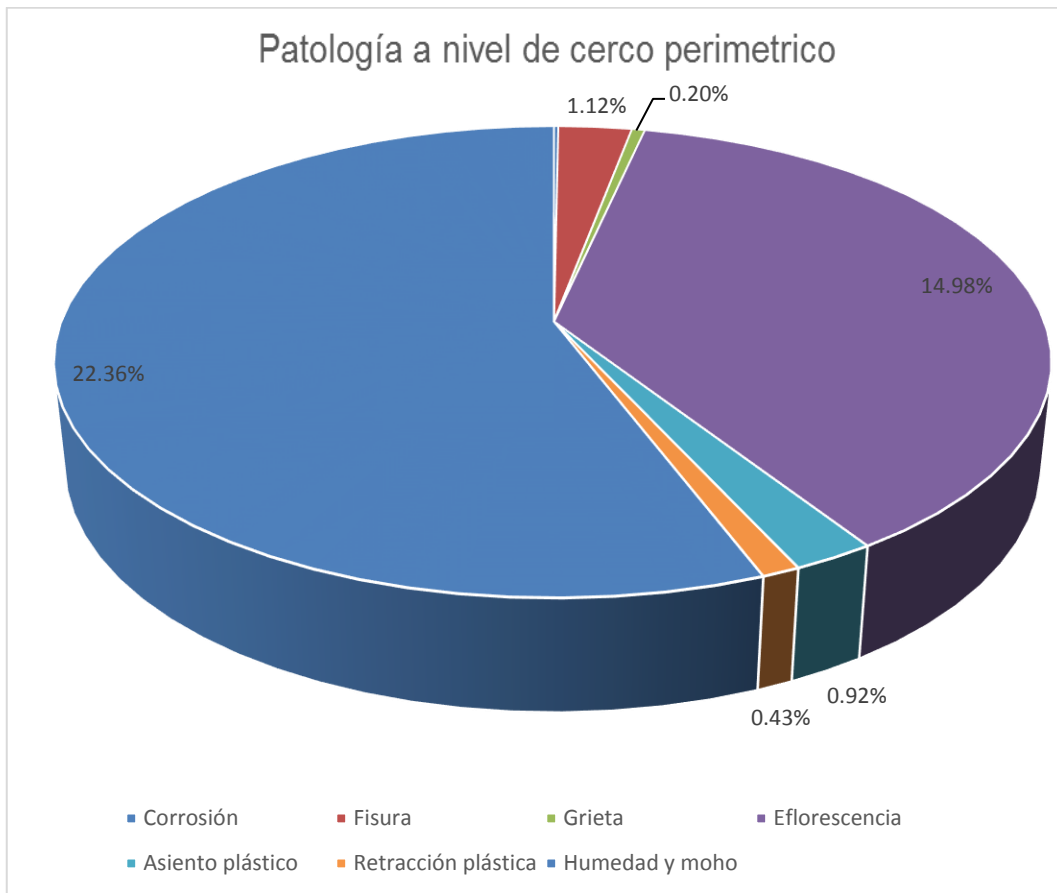
La tabla 53 muestra las patologías a nivel general existentes en el cerco perimétrico

Figura 21 muestra las patologías a nivel del cerco perimétrico y esta expresada en porcentaje
