“DETERMINACIÓN Y EVALUACIÓN DE LAS PATOLOGÍAS DE SISTEMAS ESTRUCTURALES DE ALBAÑILERÍA CONFINADA DEL CERCO PERIMÉTRICO DE LA INSTITUCIÓN EDUCATIVA N° 14103 DE EJIDOS DEL NORTE , DISTRITO DE PIURA, PROVINCIA DE PIURA, DEPARTAMENTO DE PIURA, REGION PIURA, MARZO 2017”

**TESIS PARA OPTAR EL TÍTULO DE:
INGENIERO CIVIL**

BACH. MARIO JOAQUIN ATO TEJERO

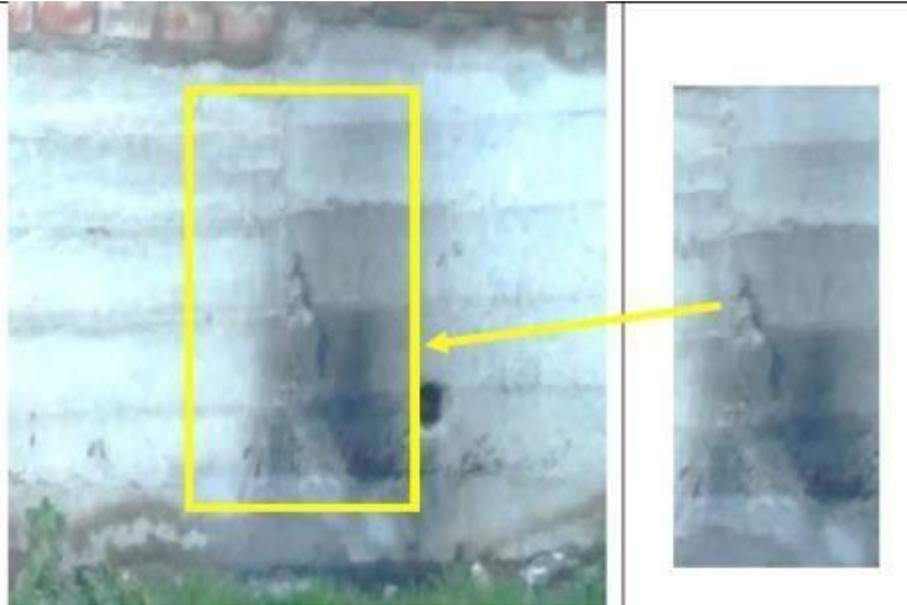
GRIETA

POSIBLES CAUSAS:

- Por baja resistencia del suelo.
- Asentamiento y Falta de adherencia.

- Se debe confinar los muros para evitar las grietas.
- Los agregados tienen que ser buenos y no tienen que estar contaminado con sustancias orgánicas.

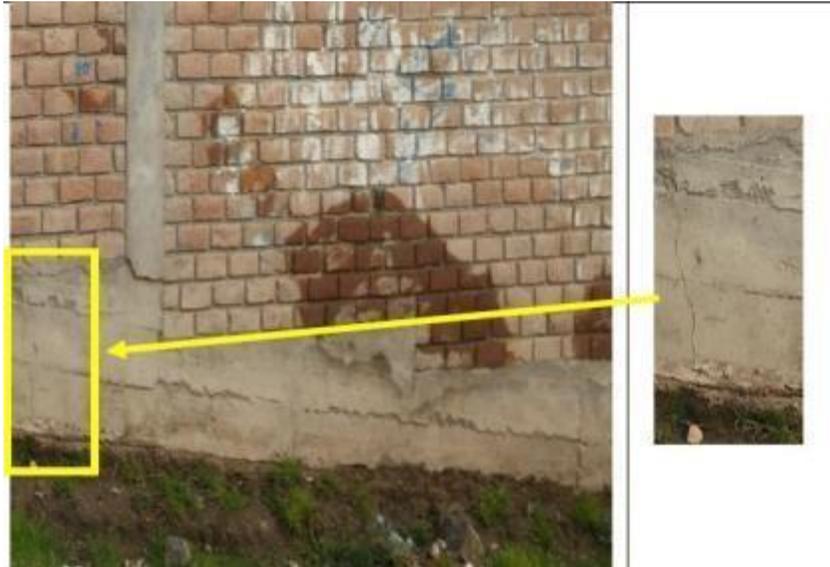
FISURA

POSIBLES CAUSAS:

- Curado deficiente del concreto.
- Variaciones térmicas, ataque químico, asentamiento y humedad

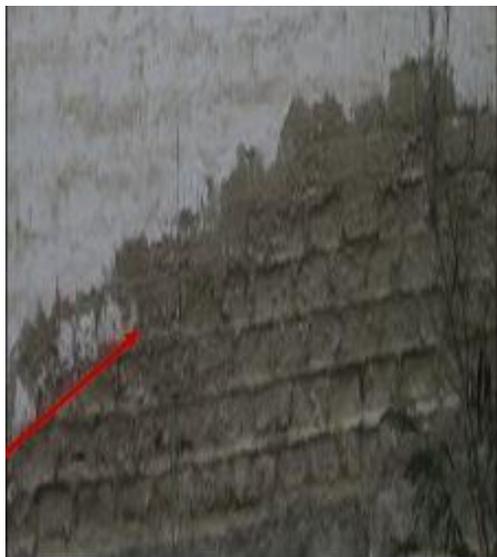
EROSION

POSIBLES CAUSAS:

- Deterioro de pequeños fragmentos o partículas, producidos por cambios de temperatura, humedad y mala proporción de mortero.
