**DIAGNÓSTICO DE LAS PATOLOGÍAS EN  
ESTRUCTURAS Y CONDICIÓN DE LA  
SUPERFICIE DE RODADURA EN PAVIMENTOS DE  
LA AVENIDA CUSCO DEL DISTRITO DE SAN JUAN  
BAUTISTA, PROVINCIA DE HUAMANGA,  
DEPARTAMENTO  
AYACUCHO -2019.**

**TESIS PARA OPTAR EL TÍTULO PROFESIONAL DE  
INGENIERO CIVIL**

**NAVARRO PEREZ, ADRIAN  
ALBERTO ORCID: 0000-0002-9007-7727**

**AYACUCHO -PERÚ  
2020**

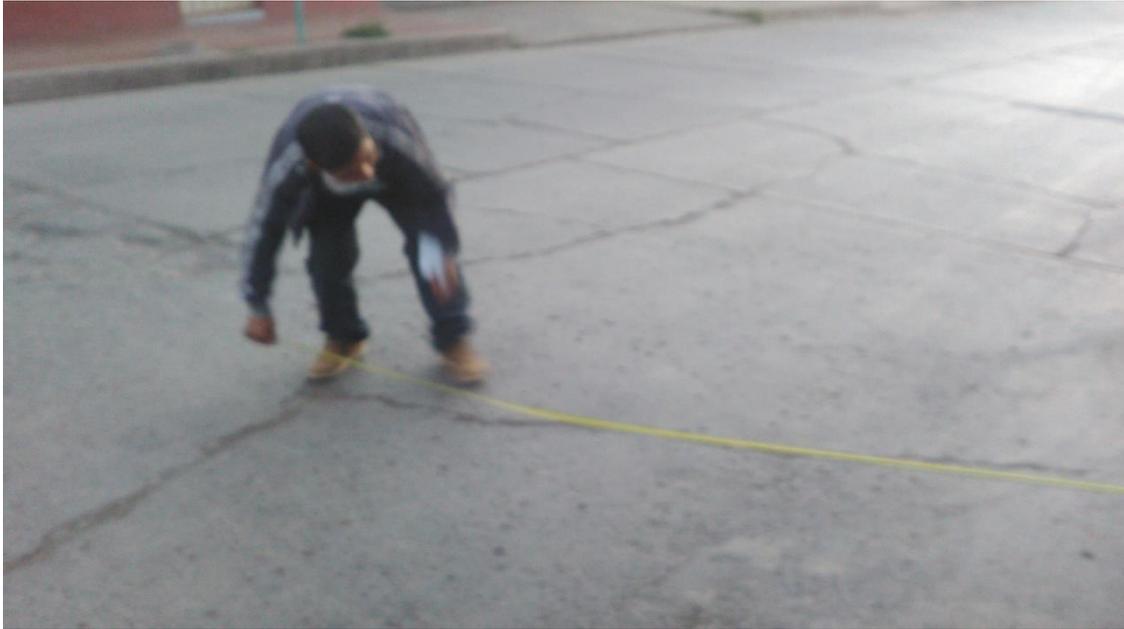
Fotografía 3: Pavimento deteriorado (Losa Dividida) ubicado en la octava y otras Cuadras de la av. Cusco.

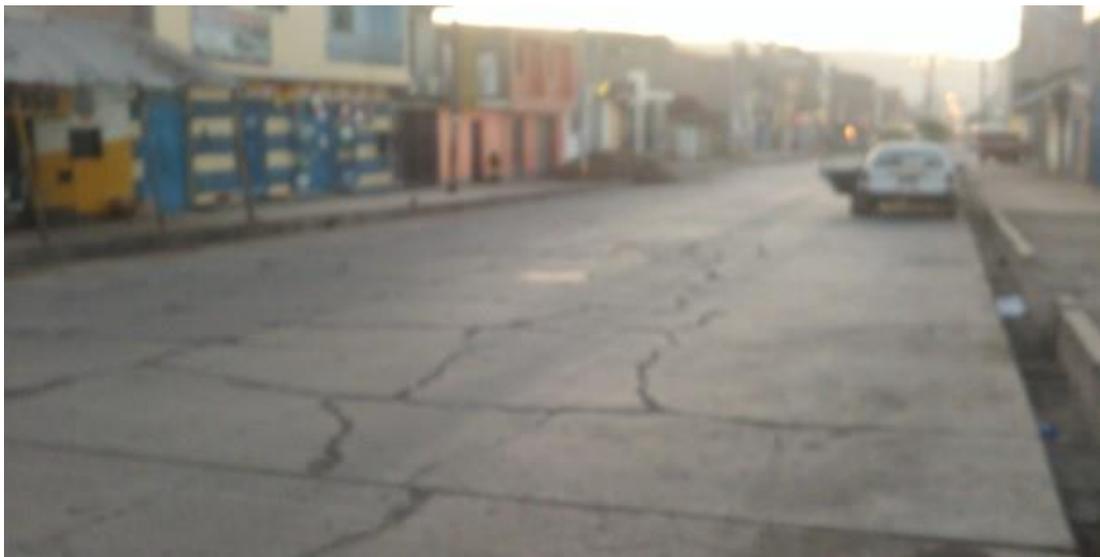
Fotografía 4: Pavimento con presencia de grietas lineales, ubicada en la Av cusco octava Cuadra.

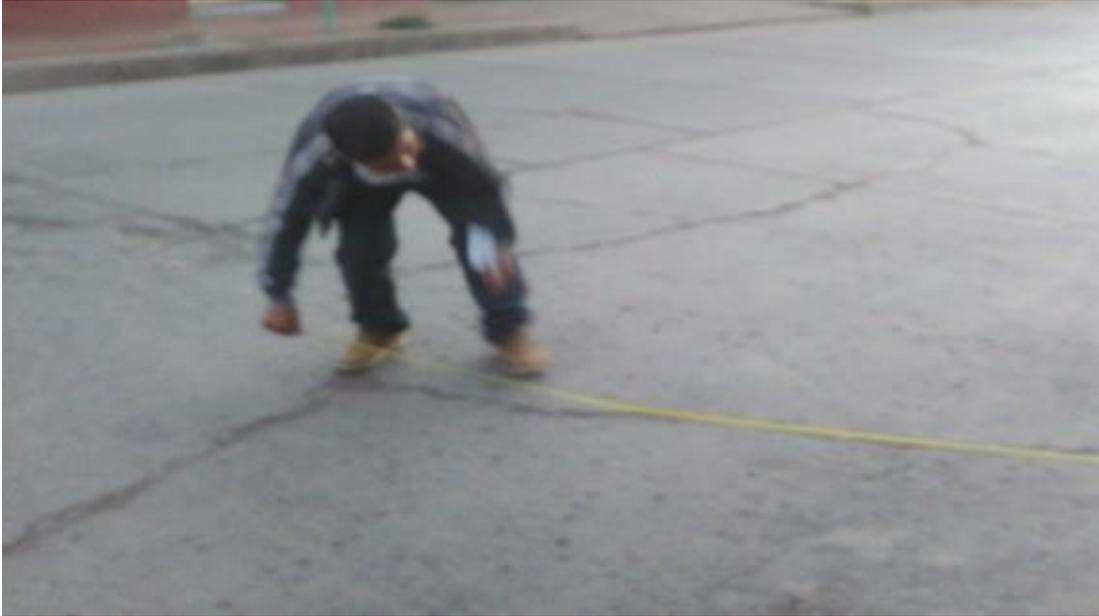
Fotografía 5: Toma de medida de Pavimento con presencia de grietas lineales, ubicada en la séptima y Cuarta cuadra de la Av. cusco.

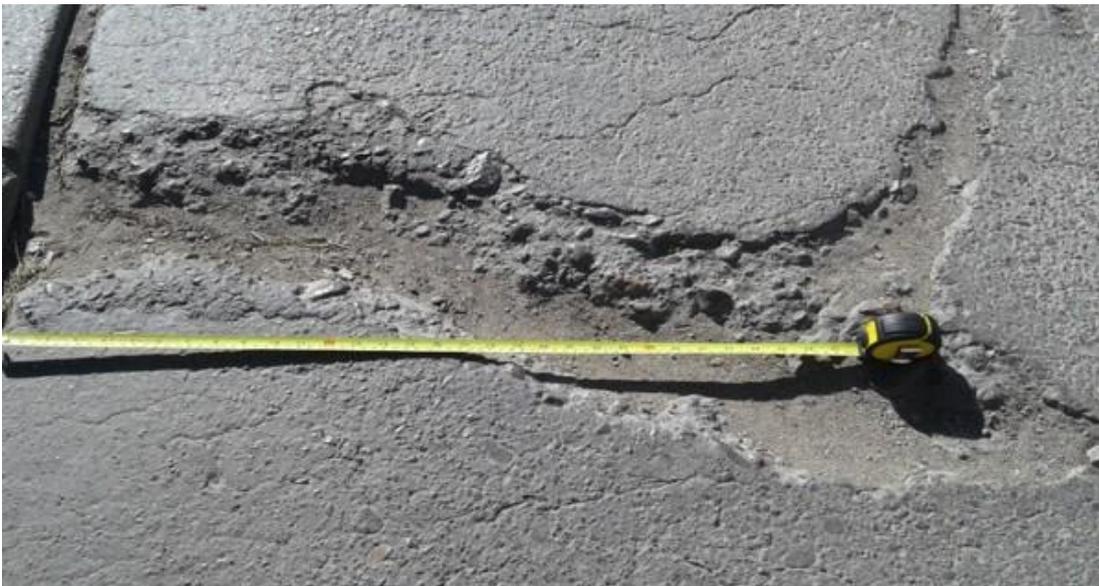
Fotografía 6: Toma de medidas de Pavimento con presencia de grietas lineales, ubicada en la séptima cuadra de la Av. cusco.

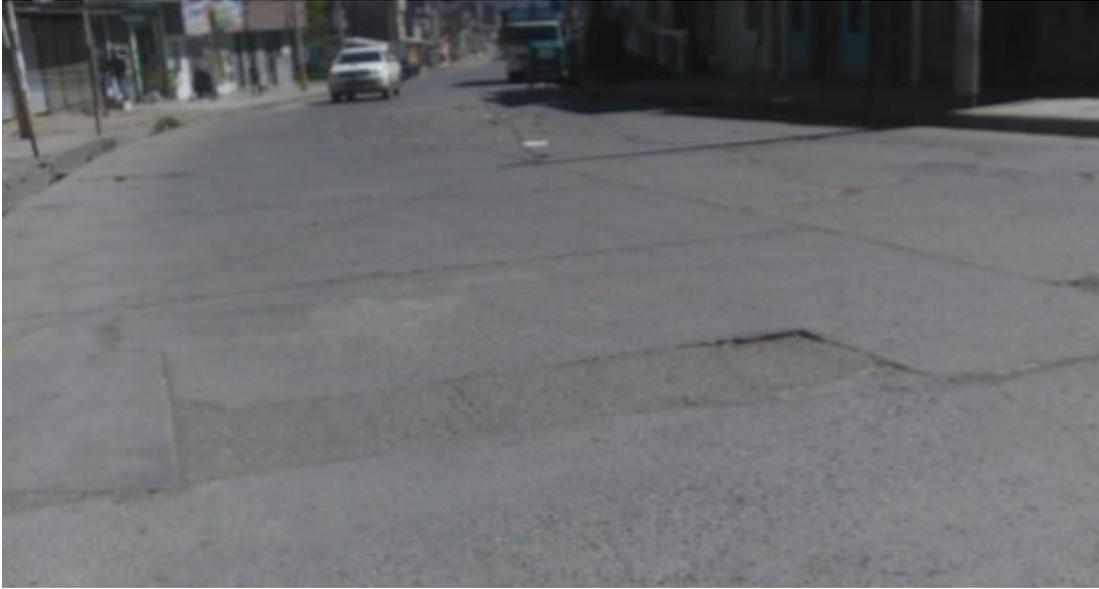
Fotografía 7: Toma de medida de Pavimento con presencia de fisura lineales, ubicada en la séptima cuadra de la Av. cusco.

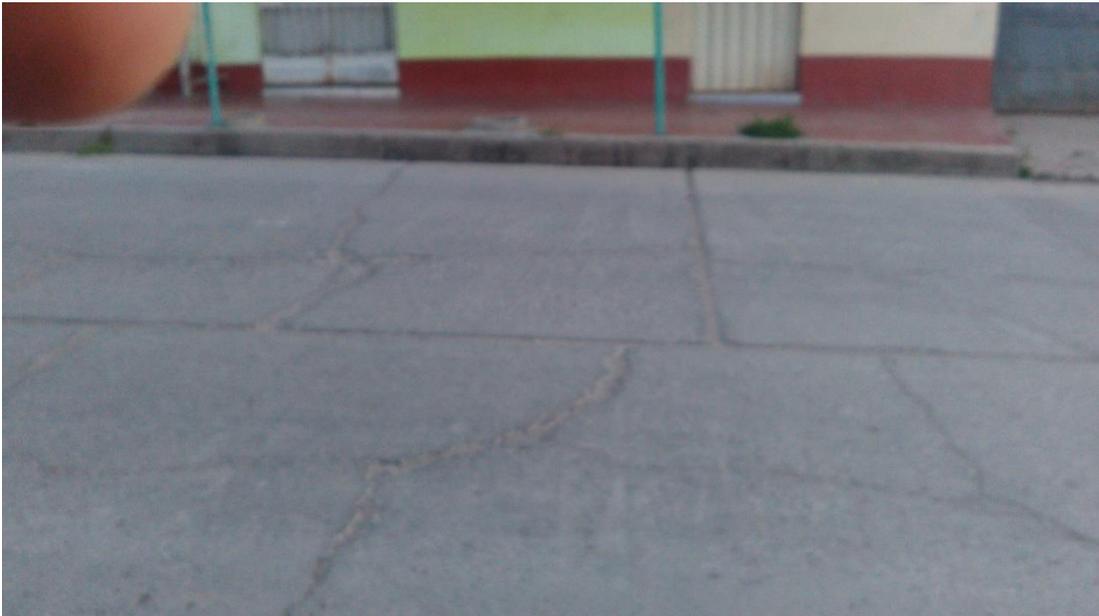
Fotografía 8: Toma de medida de Pavimento con presencia de fisura lineales, ubicada en la séptima cuadra de la Av. cusco.
