**DETERMINACIÓN Y EVALUACIÓN DE LAS  
PATOLOGÍAS DEL CONCRETO PARA OBTENER  
EL ÍNDICE DE INTEGRIDAD ESTRUCTURAL DEL  
PAVIMENTO RÍGIDO EN EL JR. MARIANO  
BELLIDO Y JR. 24 DE JUNIO, DEL DISTRITO DE  
SAN JUAN BAUTISTA, PROVINCIA DE  
HUAMANGA, DEPARTAMENTO DE AYACUCHO -  
2019**

TESIS PARA OPTAR EL TÍTULO PROFESIONAL DE INGENIERO  
CIVIL

SIERRALTA TINEO, NADIR ALBERTO

AYACUCHO - PERÚ  
2020

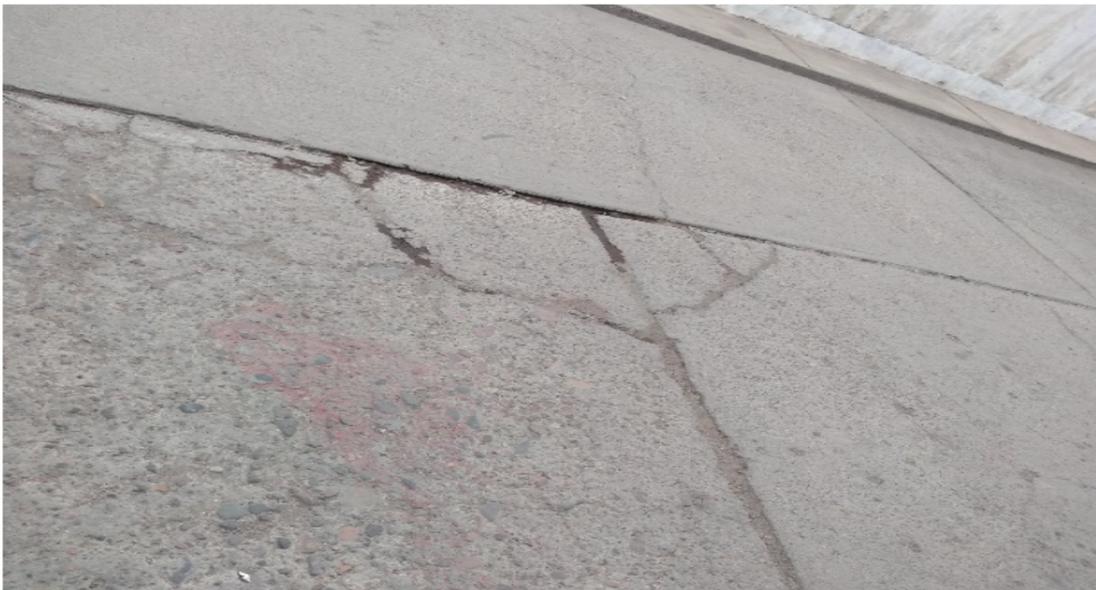
Figura 2.3: Grieta de esquina.

**A. Grietas de esquina.** Es una fisura, que forma un bloque triangular en la losa, que intersecta la junta o borde que delimita la losa a una distancia menor de 1.30 m a cada lado medida desde la esquina. Las fisuras de esquina se extienden verticalmente a través de todo el espesor de la losa [23].

- **L:** no se hace nada. Sellado de grietas de más de 3 mm.
- **M:** sellado de grietas. Parcheo profundo.
- **H:** parcheo profundo.

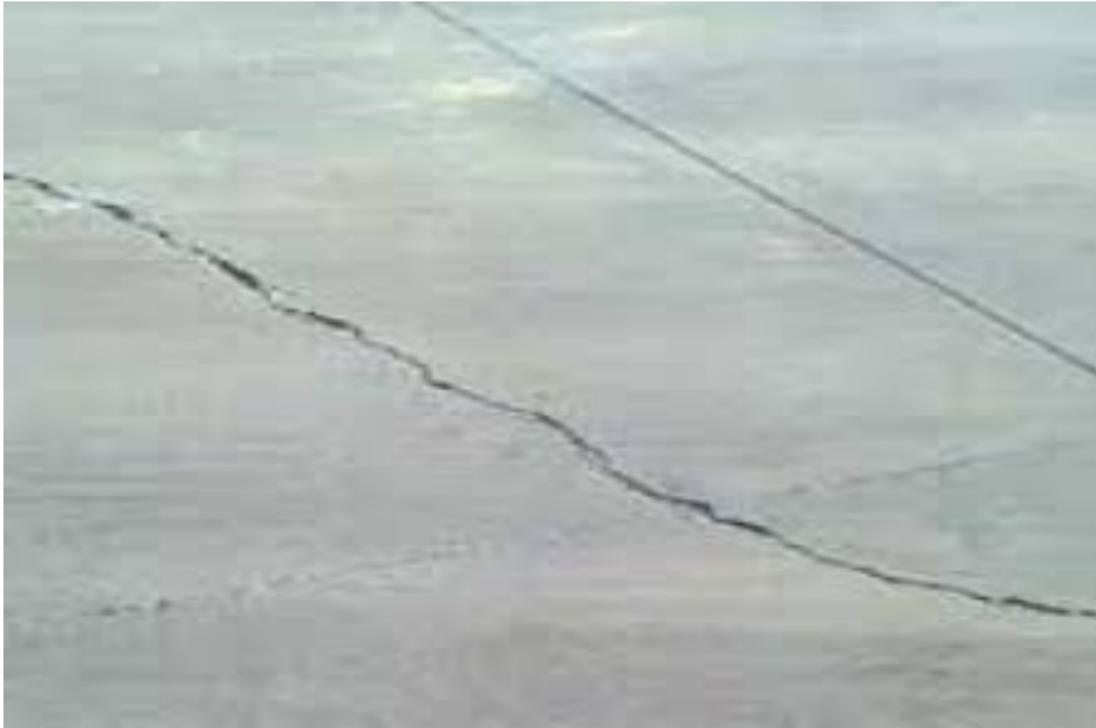
Figura 2.4: Grieta longitudinal.

**B. Grietas Longitudinales.** Fracturamiento de la losa que ocurre aproximadamente paralela al eje del pavimento, dividiendo la misma en dos planos [23].

- Son causadas por la repetición de cargas pesadas.
- Pérdida de soporte de la fundación.
- Gradientes de tensiones originados por cambios de temperatura y humedad.
- Deficiencias en la ejecución de éstas y/o sus juntas longitudinales. Como evitarlas
- Selección de espesores de calzada adecuada a las solicitaciones impuestas
- Diseño adecuado de juntas.

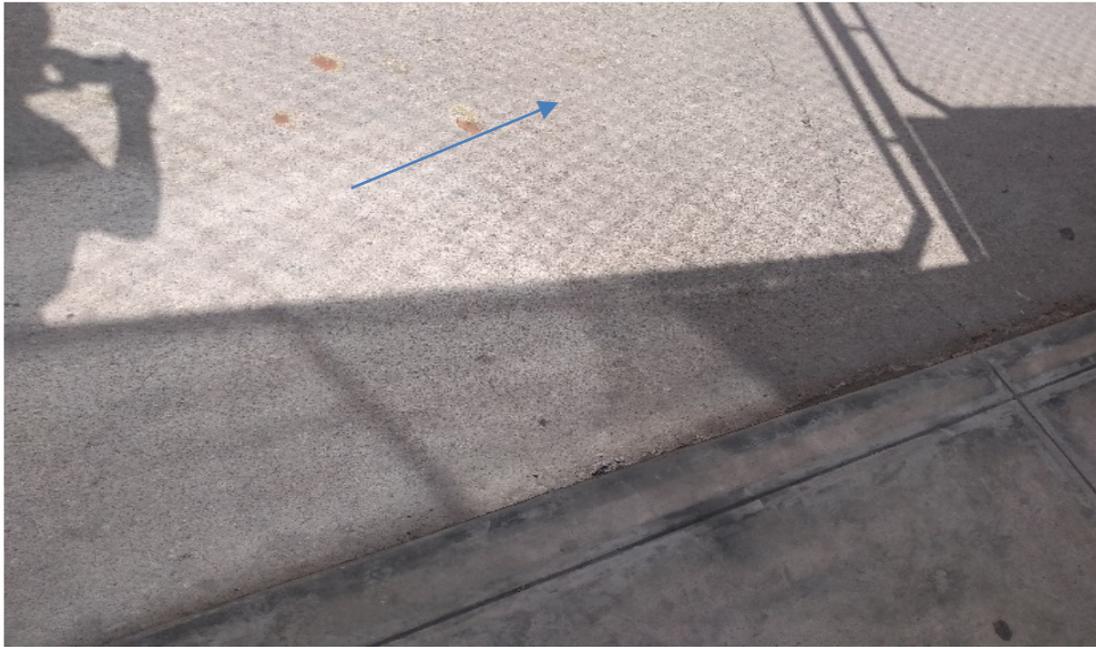
Figura 2.5: Grieta transversal.

**C. Grietas transversales.** Fracturamiento de la losa que ocurre aproximadamente perpendicular al eje del pavimento, o en forma oblicua a este, dividiendo la misma en dos planos [23].

- Excesivas repeticiones de cargas pesadas (fatiga).
- Deficiente apoyo de las losas.
- Asentamientos de la fundación.
- Excesiva relación longitud / ancho de la losa.
- Deficiencias en la ejecución de éstas.
- La ausencia de juntas transversales.
- Losas con una relación longitud / ancho excesivo transversales.

- Control de homogeneidad en la subrasante.
- Diseño adecuado de juntas.

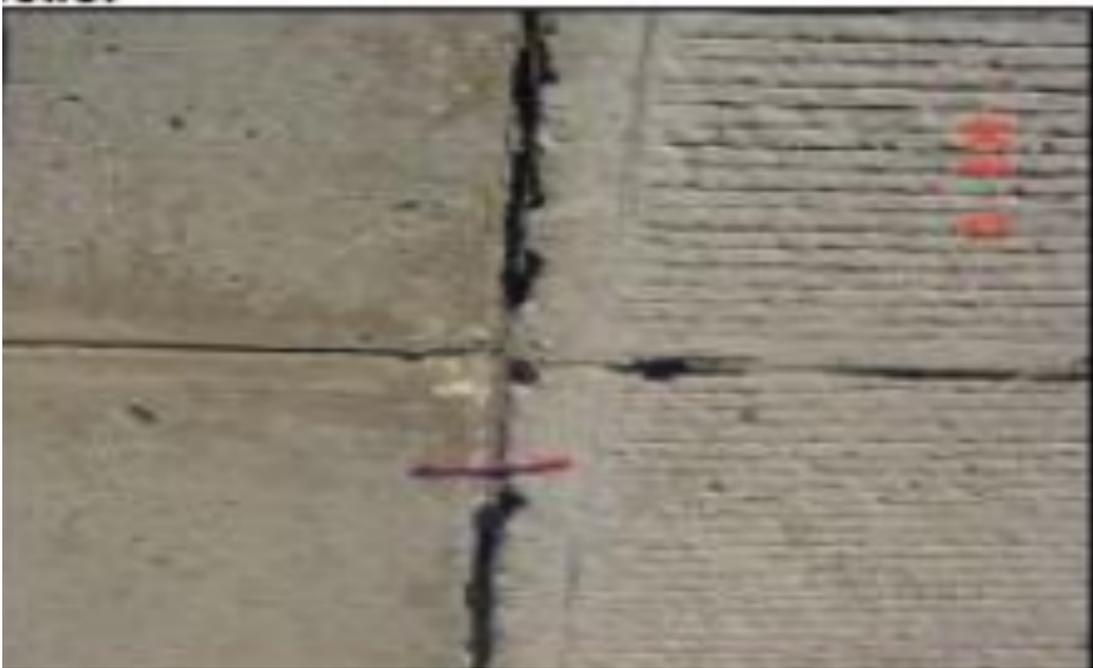
Figura 2.6: Juntas, deficiencia de sellado.

**D. Juntas, deficiencias del Sellado.** Se refiere a cualquier condición que posibilite la acumulación de material en las juntas o permita una significativa infiltración de agua. La acumulación de material incompresible impide el movimiento de la losa, posibilitando que se produzcan fallas, como levantamiento o despostillamientos de juntas [23].

**Posibles causas:** Las causas más frecuentes para que el material de sello sea deficiente, son:

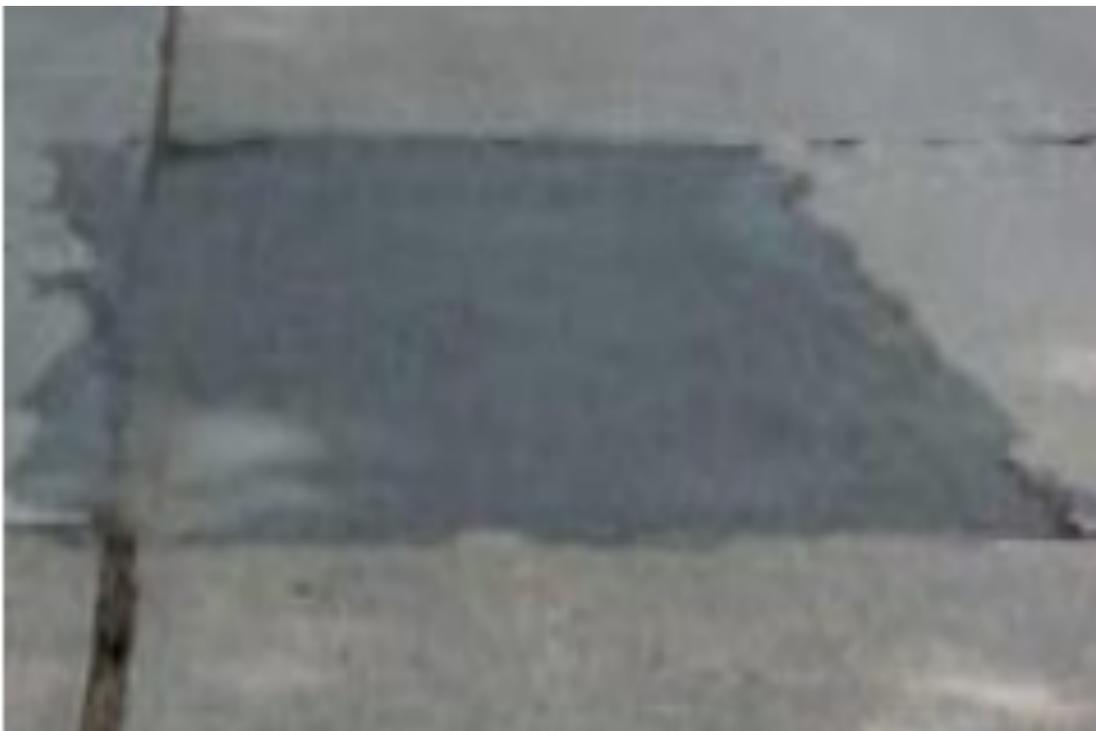
Figura 2.7: Parches deteriorados.

**E. Parches deteriorados.** Un parche es un área donde el pavimento original ha sido removido y reemplazado, ya sea con un material similar o eventualmente diferente, para reparar el pavimento existente, también un parchado por reparación de servicios públicos es un parche que se ha ejecutado para permitir la instalación o mantenimiento de algún tipo de servicio público subterráneo.

Los parchados disminuyen la serviciabilidad de la pista, al tiempo que pueden constituir indicadores, tanto de la intensidad de mantenimiento demandado por una carretera, como la necesidad de reforzar la estructura de la misma. En muchos casos, los parchados, por deficiente ejecución dan origen a nuevas fallas [23].

- En parches con hormigón de pequeñas dimensiones, inferiores a una losa, retracción de fraguado del hormigón del parche que lo despegga del hormigón antiguo.

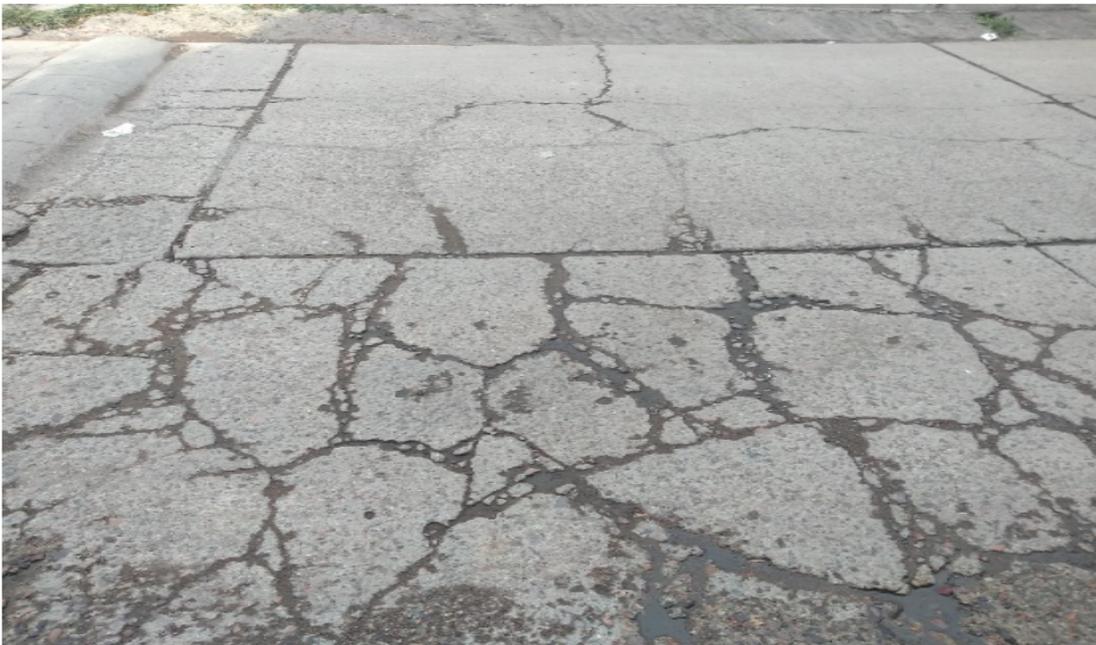
Figura 2.8: Fragmentación Múltiple.

**F. Fragmentación múltiple.** Fracturamiento de la losa de hormigón, aparecen por la unión de grietas longitudinales y transversales formando bloques a lo largo de la placa, conformando una malla más o menos cerrada amplia, hasta el despostillamiento de sus bloques [23].

- La fatiga del concreto, provocadas por la repetición de elevadas cargas de tránsito y/o deficiente soporte de la fundación, que se traducen en una capacidad de soporte deficiente de la losa.
- Equivocado diseño estructural
- Deficiente drenaje de las aguas.

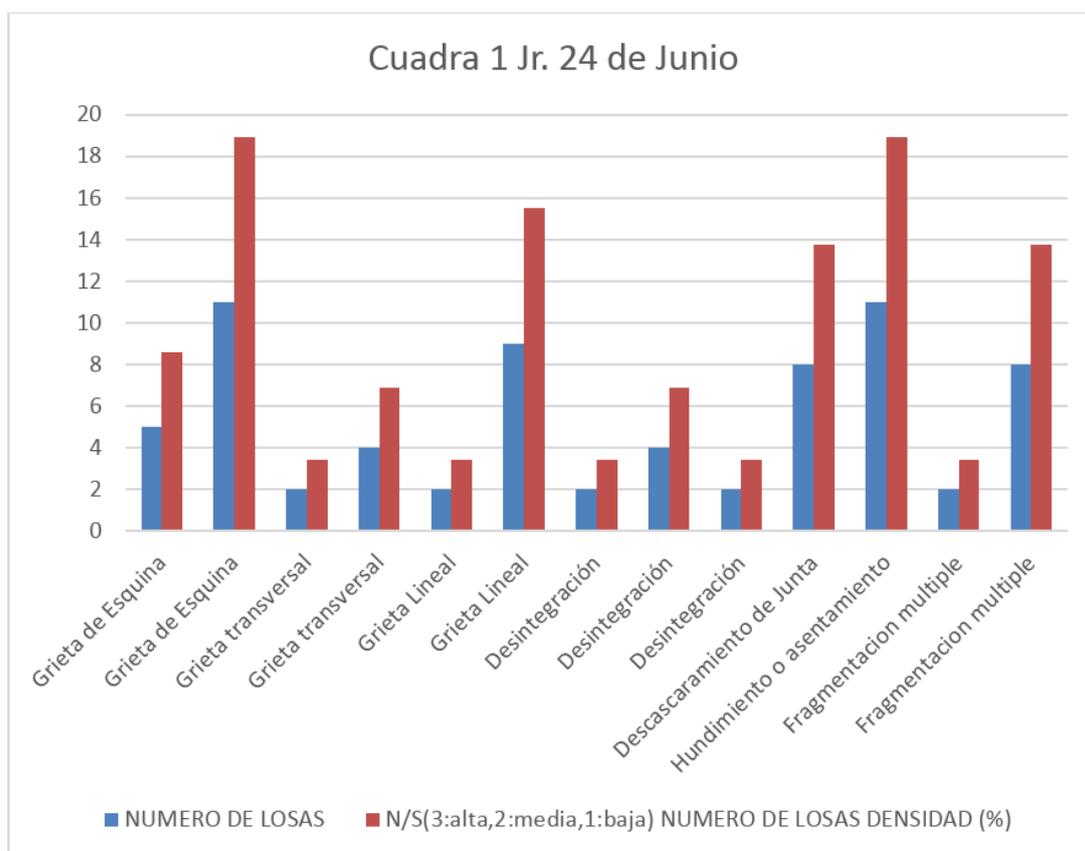
Tabla 5.2: Resultado de muestra U1.

- Cálculo del PCI para la primera cuadra del jr. 24 de Junio, cuyo PCI es de **39** cuya severidad es de **MALO**.
- Resultados de los cálculos del valor de reducción individual (VR), ordenados en forma descendente obtenida mediante el uso de las densidades de cada tipo de patología que indica que tiene 159.10 del valor de reducción total (VRT-TDV) en su respectivo ábaco y la determinación del PCI de la calle, siguiendo el procedimiento del manual del PCI.

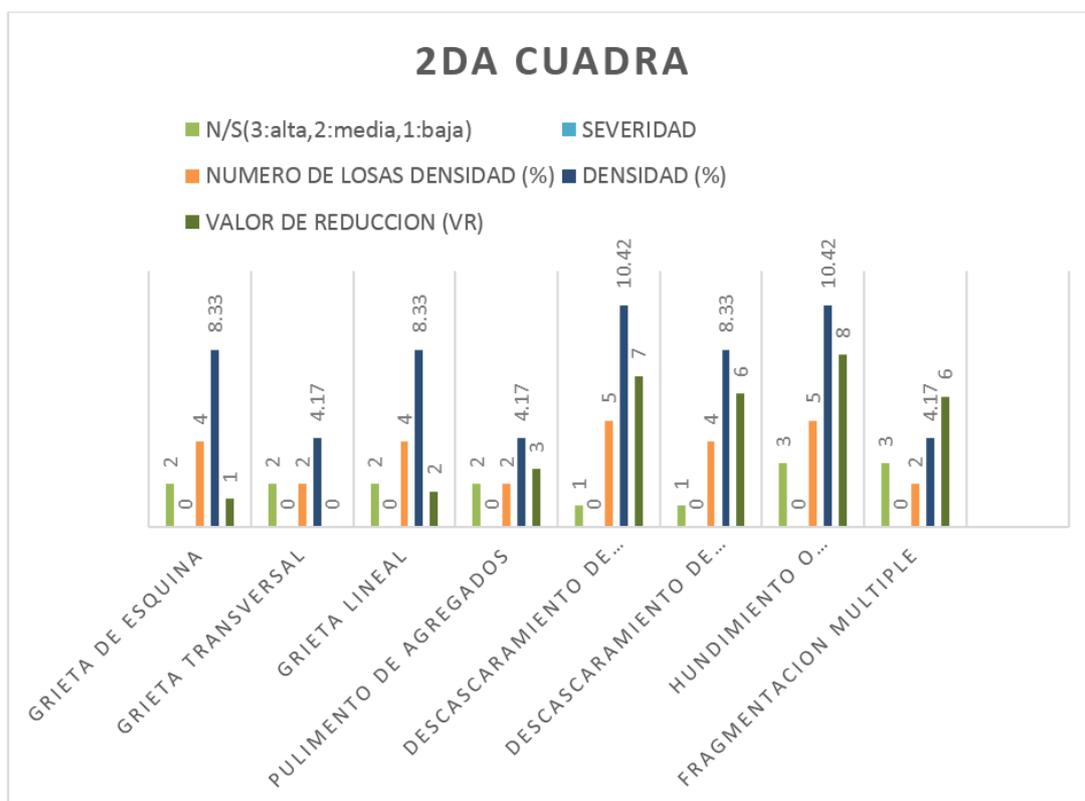
Tabla 5.4: Resultado de muestra U2.

- Cálculo del PCI para la segunda cuadra del jr 24 de junio es de **54** que se clasifica como **MUY MALO**.
- Resultados de los cálculos del valor de reducción individual (VR), ordenados en forma descendente obtenida mediante el uso de las densidades de cada tipo de patología que indica que tiene 69.42 de valor de reducción total (VRT-TDV) en su respectivo ábaco y la determinación del PCI de la calle, siguiendo el procedimiento del manual del PCI.

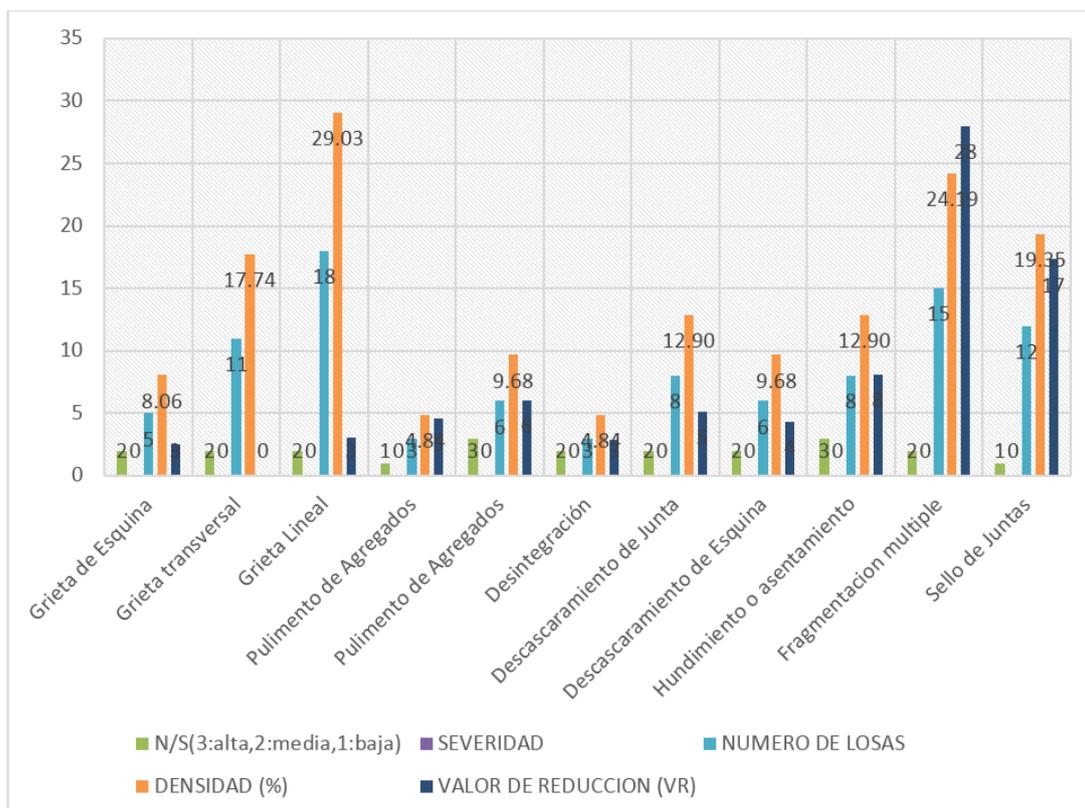
Tabla 5.6: Resultado de muestra U3.

- Cálculo del PCI para la tercera cuadra del jr 24 de Junio es de **37** que se clasifica como **MALO**.
- Resultados de los cálculos del valor de reducción individual (VR), ordenados en forma descendente obtenida mediante el uso de las densidades de cada tipo de patología que indica que tiene 82.04 del valor de reducción total (VRT-TDV) en su respectivo ábaco y la determinación del PCI de la calle, siguiendo el procedimiento del manual del PCI.

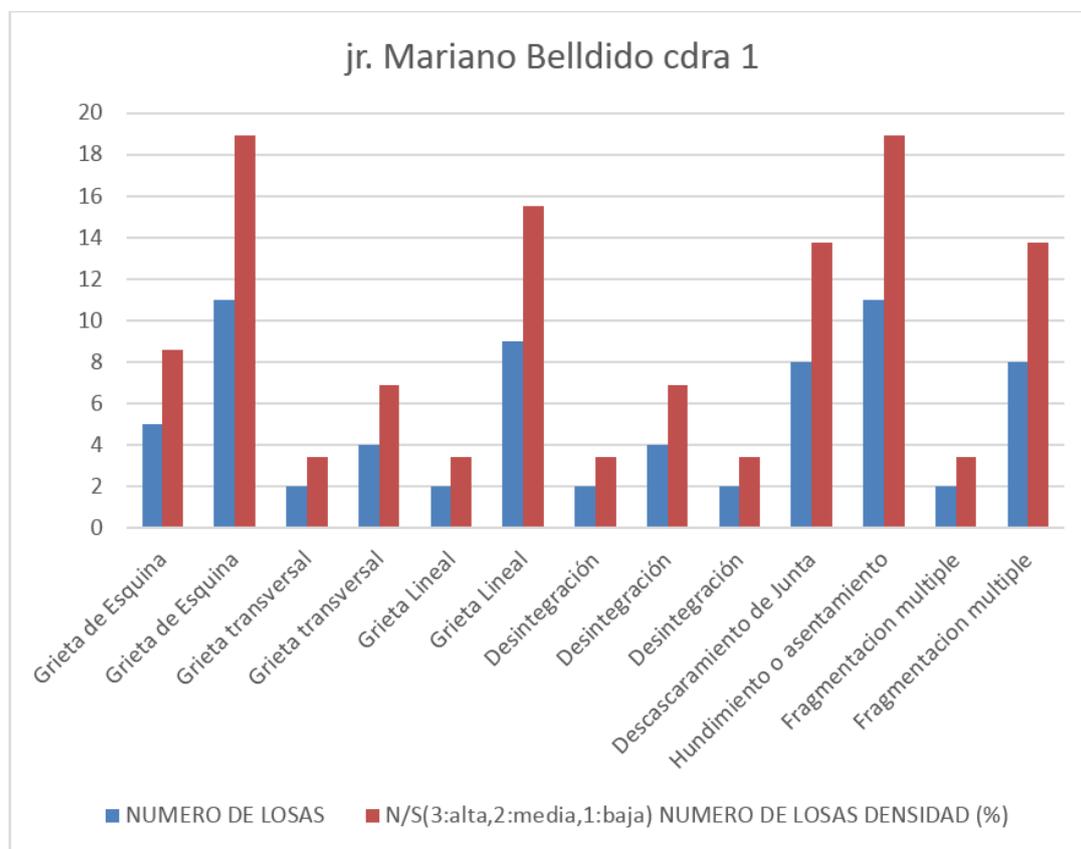
Tabla 5.8: Resultado de muestra U1B.

- Cálculo del PCI para la primera cuadra del jr Mariano Bellido es de 43 que se clasifica como Regular
- Resultados de los cálculos del valor de reducción individual (VR), ordenados en forma descendente obtenida mediante el uso de las densidades de cada tipo de patología que indica que tiene 64.94 del valor de reducción total (VRT-TDV) en su respectivo ábaco y la determinación del PCI de la calle, siguiendo el procedimiento del manual del PCI.

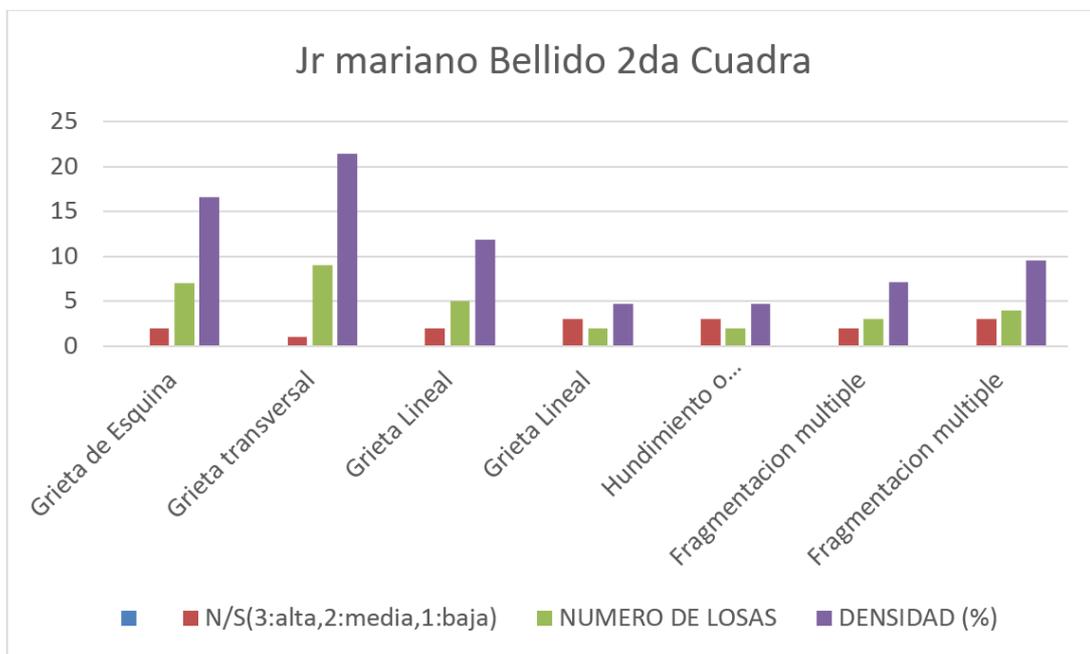
Tabla 5.10: Resultado de muestra U2B.

- Cálculo del PCI para la segunda cuadra del jr. Mariano Bellido es de **42** que se clasifica como **REGULAR**.
- Resultados de los cálculos del valor de reducción individual (VR), ordenados en forma descendente obtenida mediante el uso de las densidades de cada tipo de patología que indica que tiene 59.38 del valor de reducción total (VRT-TDV) en su respectivo ábaco y la determinación del PCI de la calle, siguiendo el procedimiento del manual del PCI.

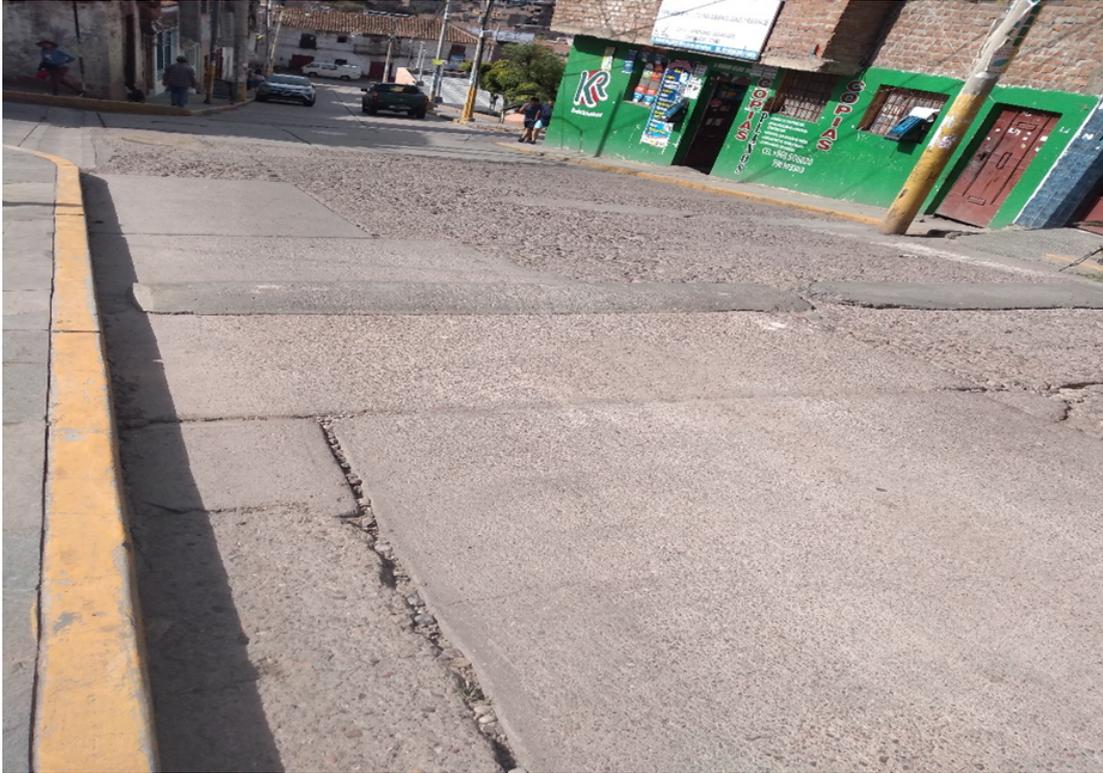
**Fotografía 1:** Cuadra 1 del jr. Mariano Bellido, Pavimento fracturado.

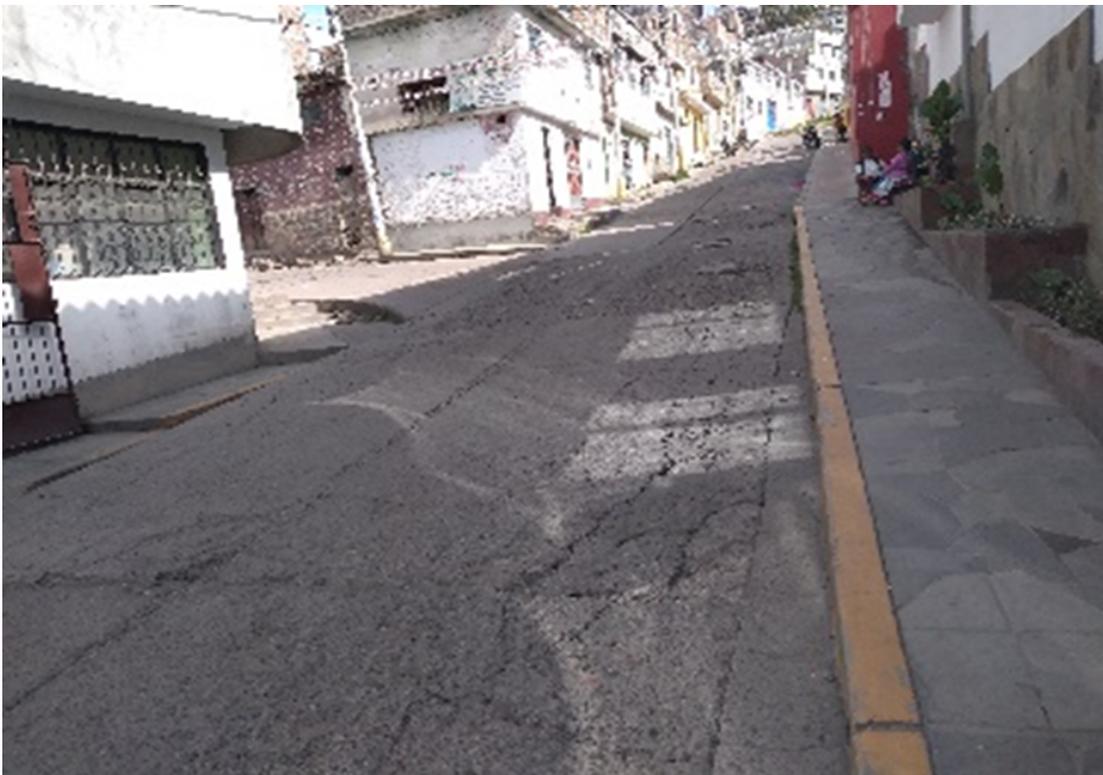
**Fotografía 2:** Cuadra 1 Mariano Bellido, Pavimento totalmente fracturado.

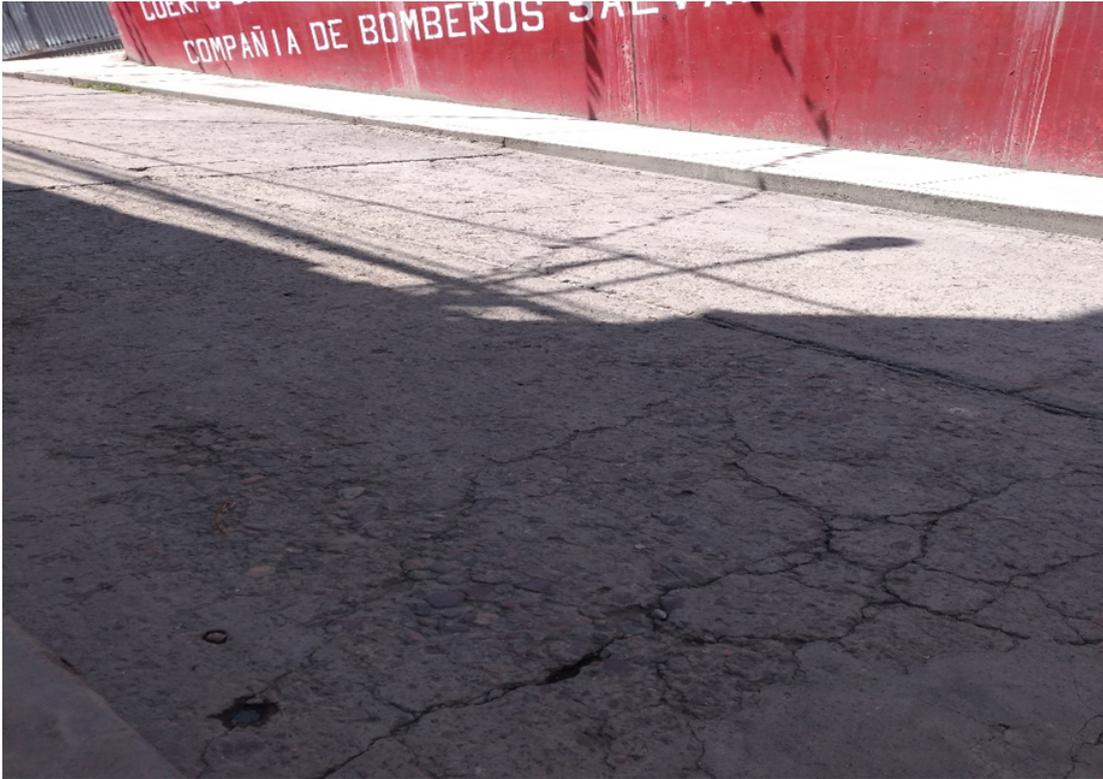
**Fotografía 3:** Cuadra 2 Mariano Bellido, Pavimento totalmente fracturado.

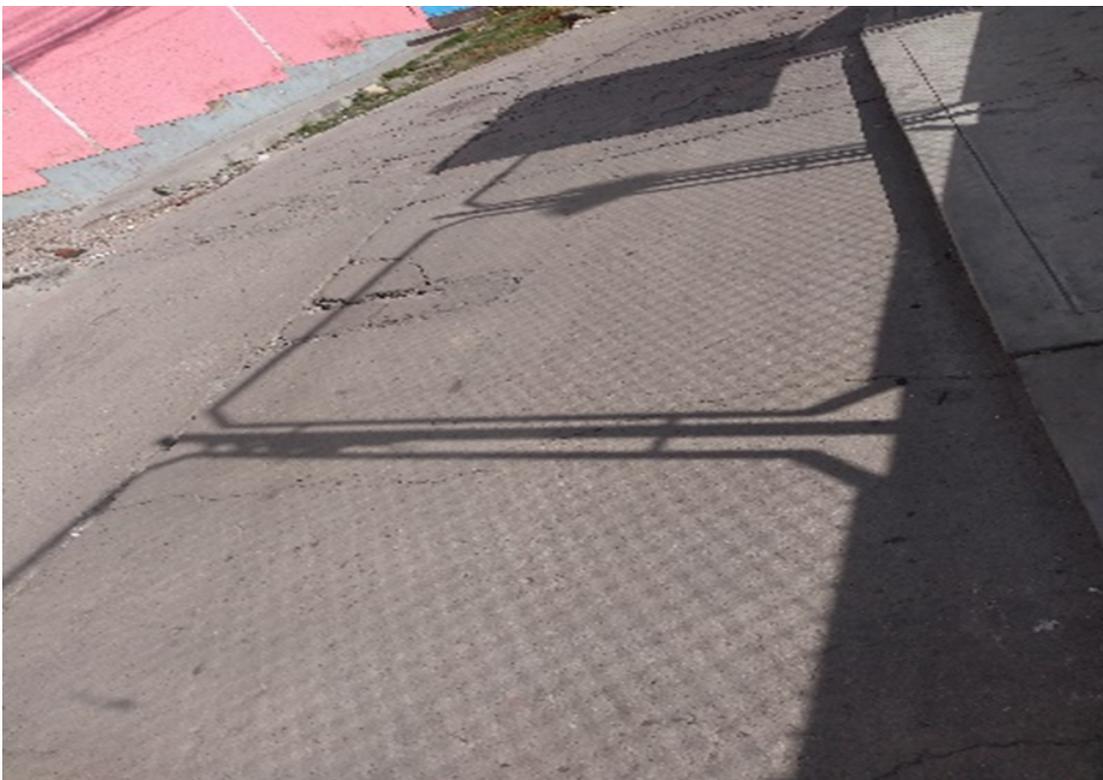
**Fotografía 4:** Cuadra 2 Mariano Bellido, Pavimento con grieta de esquina.

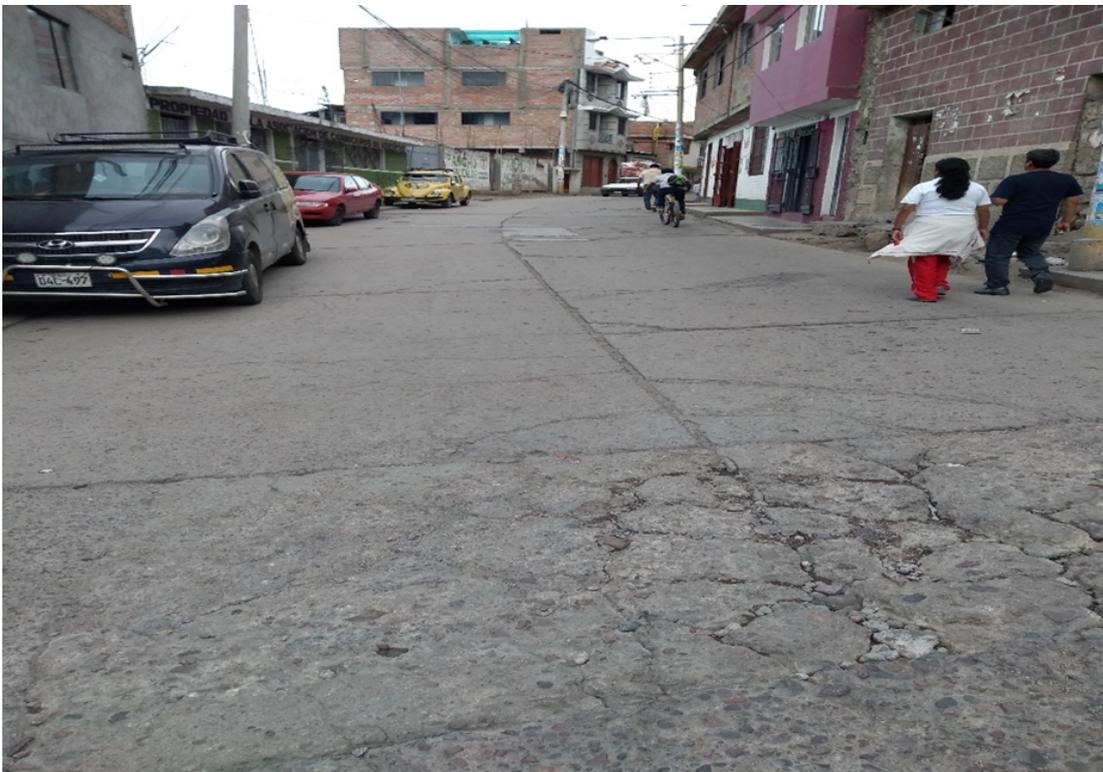
**Fotografía 6:** *Cuadra 1 jr. 24 de Junio, pavimento deteriorado.*

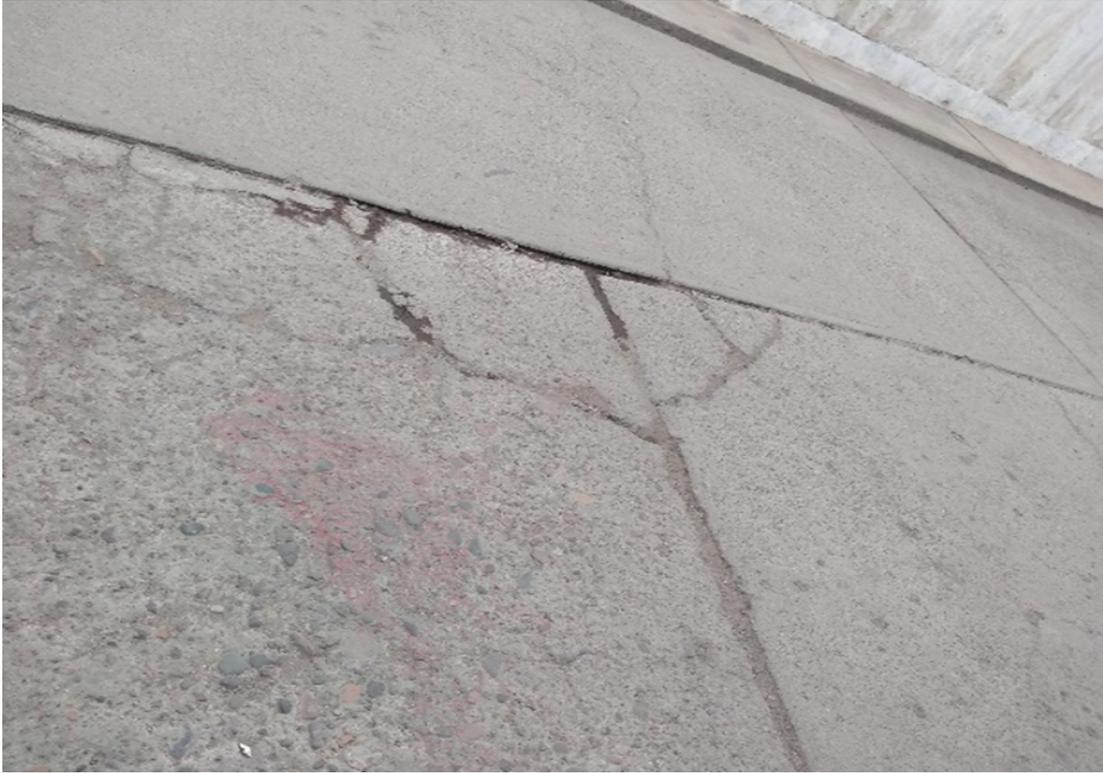
**Fotografía 7:** Cuadra 1 jr. 24 de Junio, grieta de esquina.

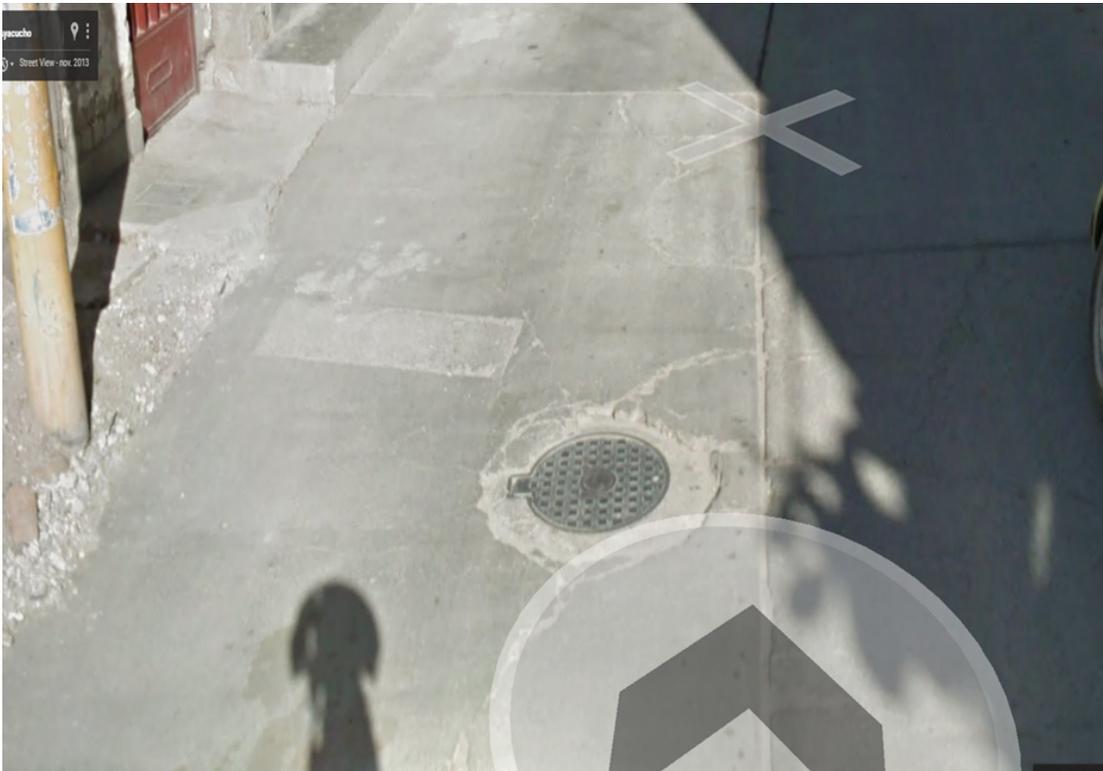
**Fotografía 8:** Cuadra 1 jr. 24 de Junio, borde de buzón deteriorado.

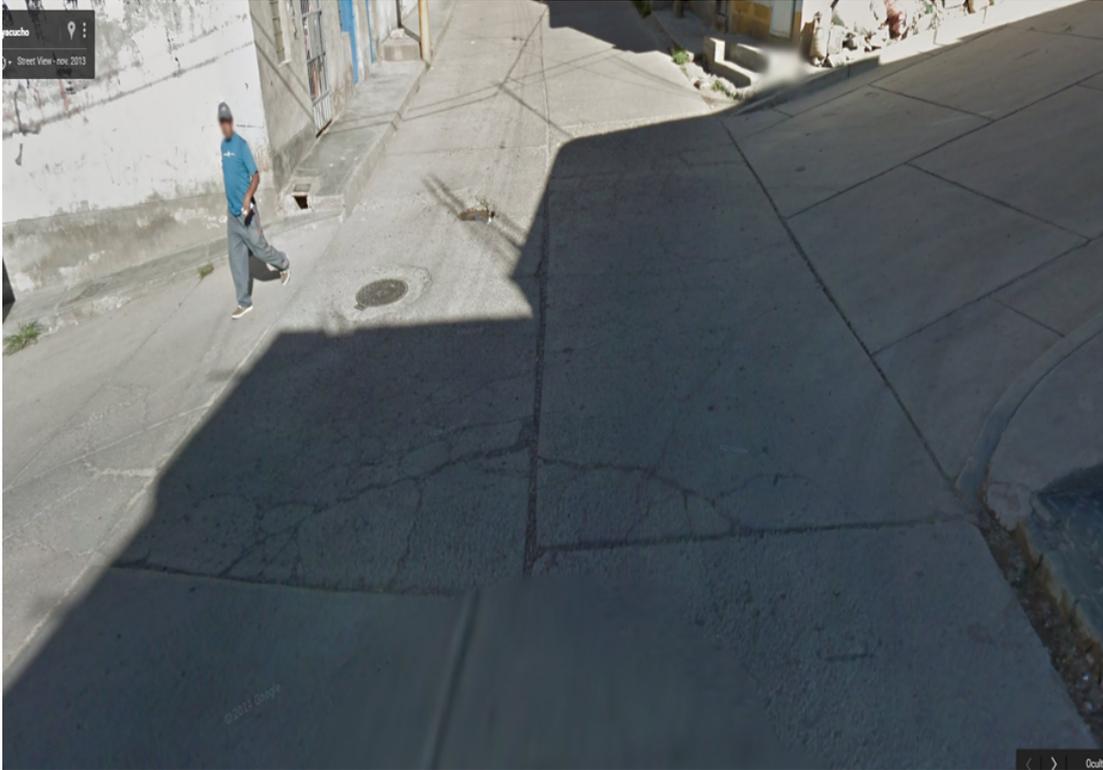
**Fotografía 9:** Cuadra 1 jr. 24 de Junio con esquina jr. Arica pavimento fracturado.

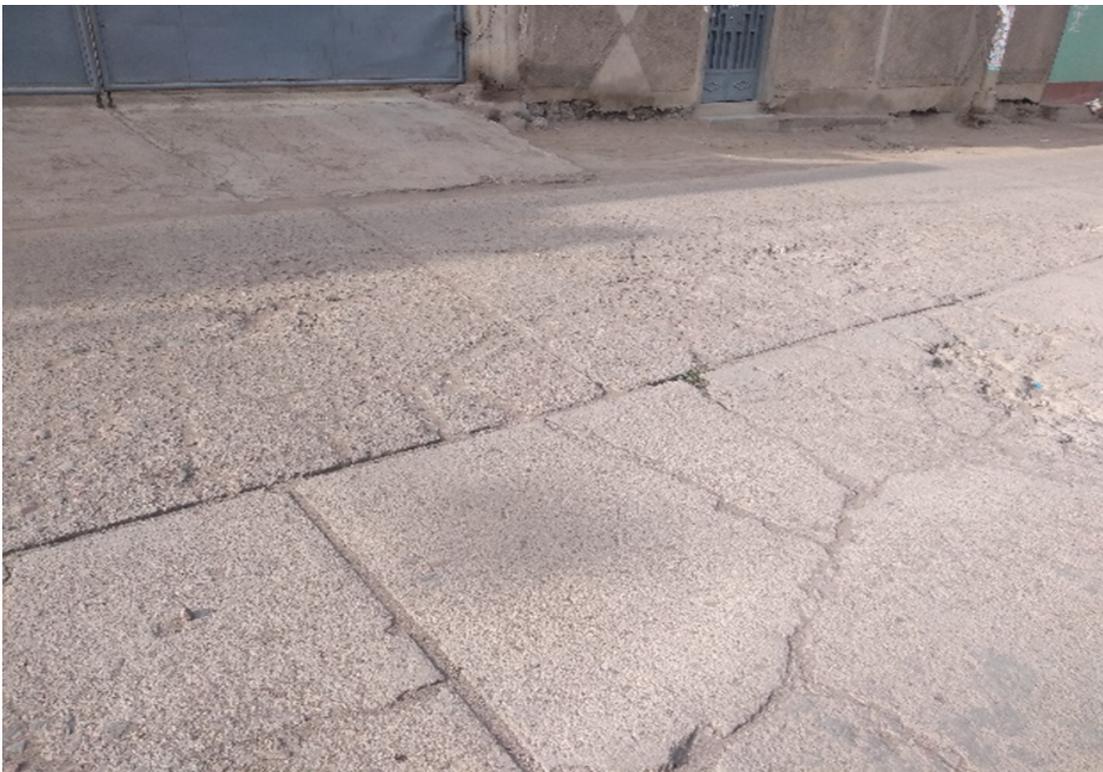
**Fotografía 10:** Cuadra 3 jr. 24 de Junio, grieta de esquina y pulimiento.

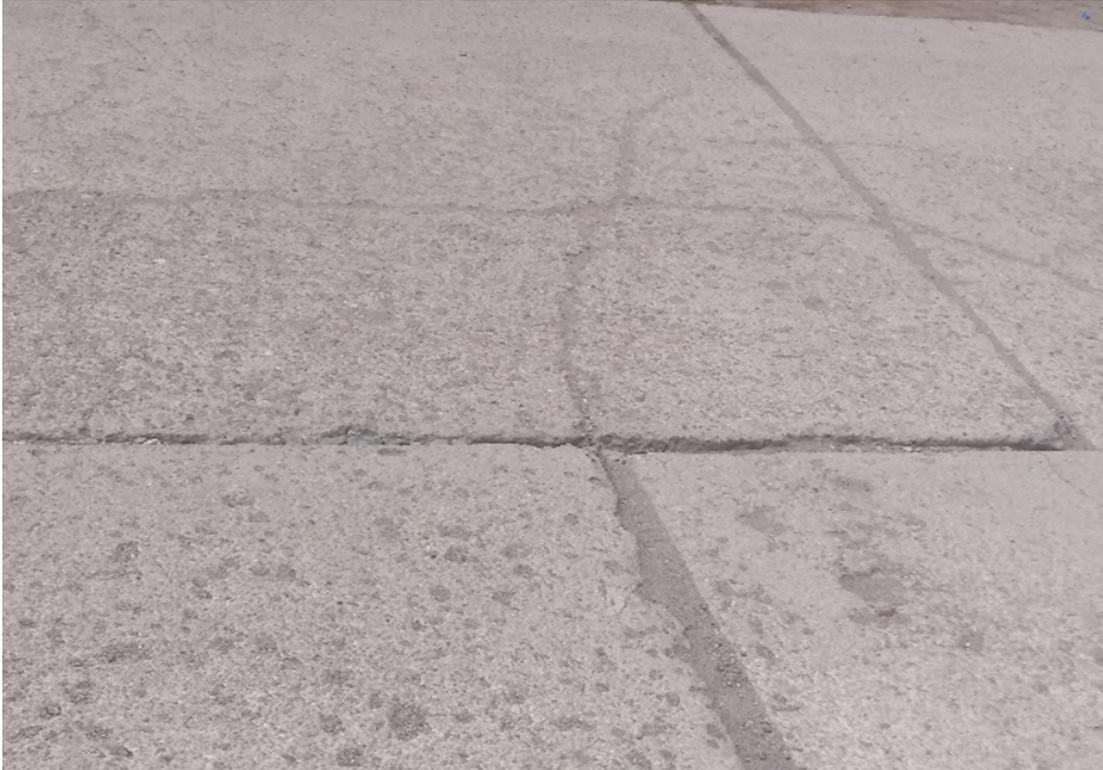
**Fotografía 11:** Cuadra 4 jr. 24 de Junio, grieta de esquina y pulimiento.

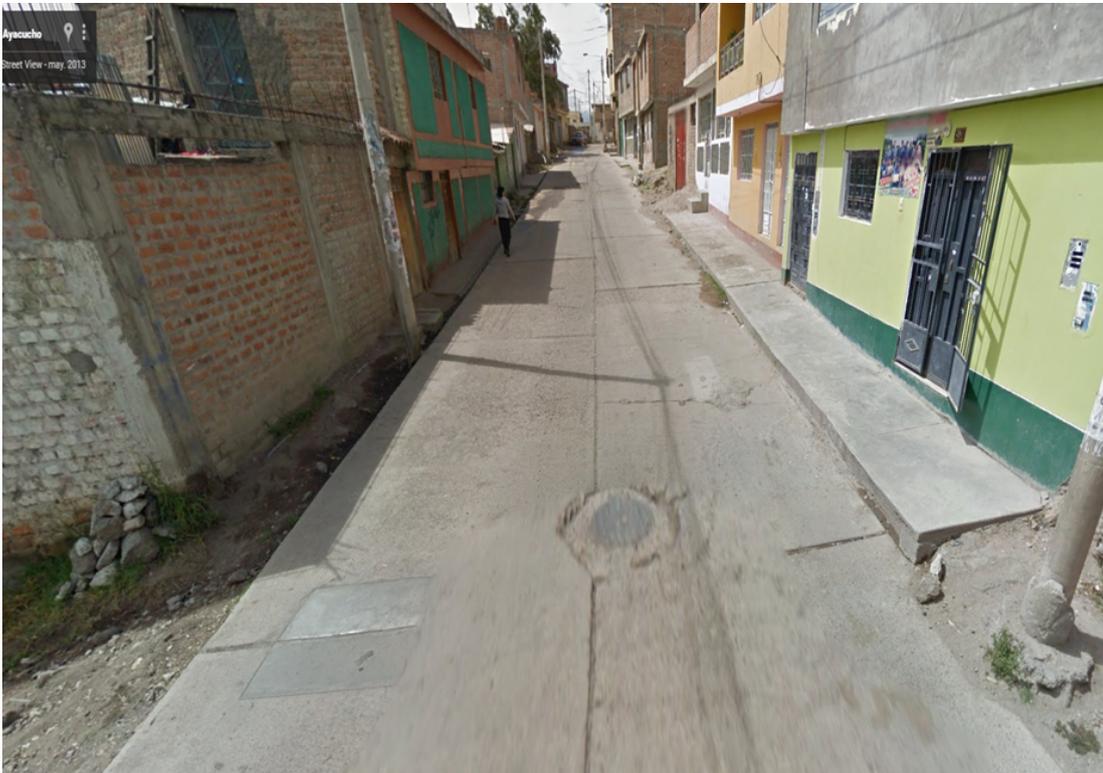
**Fotografía 12:** Cuadra 4 jr. 24 de Junio, buzón deteriorado.
