UNIVERSIDAD CATÓLICA LOS ÁNGELES
CHIMBOTE

**DIAGNÓSTICO DE LAS PATOLOGÍAS DEL
PAVIMENTO RÍGIDO EN LA AVENIDA CARMEN
ALTO DEL DISTRITO DE CARMEN ALTO,
PROVINCIA DE HUAMANGA, DEPARTAMENTO DE
AYACUCHO -2019**

TRABAJO DE INVESTIGACIÓN PARA OPTAR EL GRADO
ACADÉMICO DE BACHILLER EN INGENIERIA CIVIL

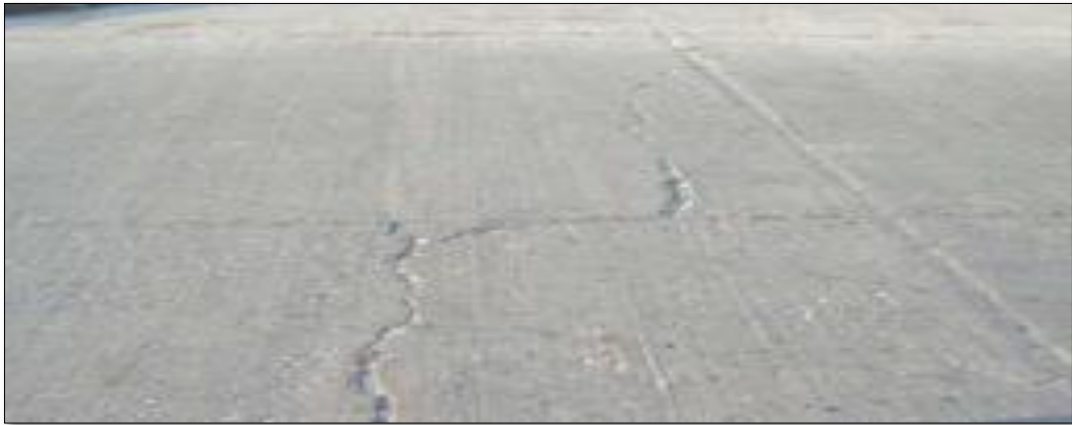
Figura 6 : Una grieta transversal.

Fuente: propia obtenida en la avenida Carmen Alto cuadra 1.

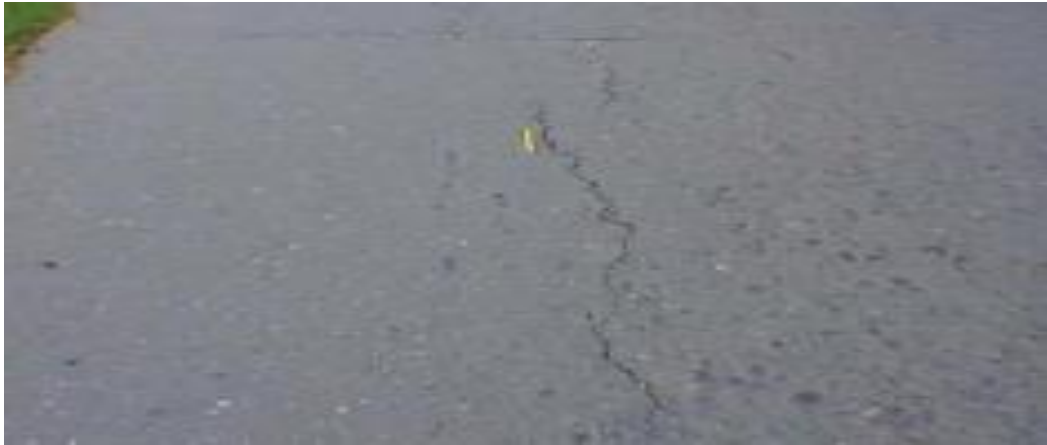
Figura 8 : Deterioro del pavimento rígido con una grieta transversal.

Fuente: elaboración propia tomada en la avenida Carmen alto.

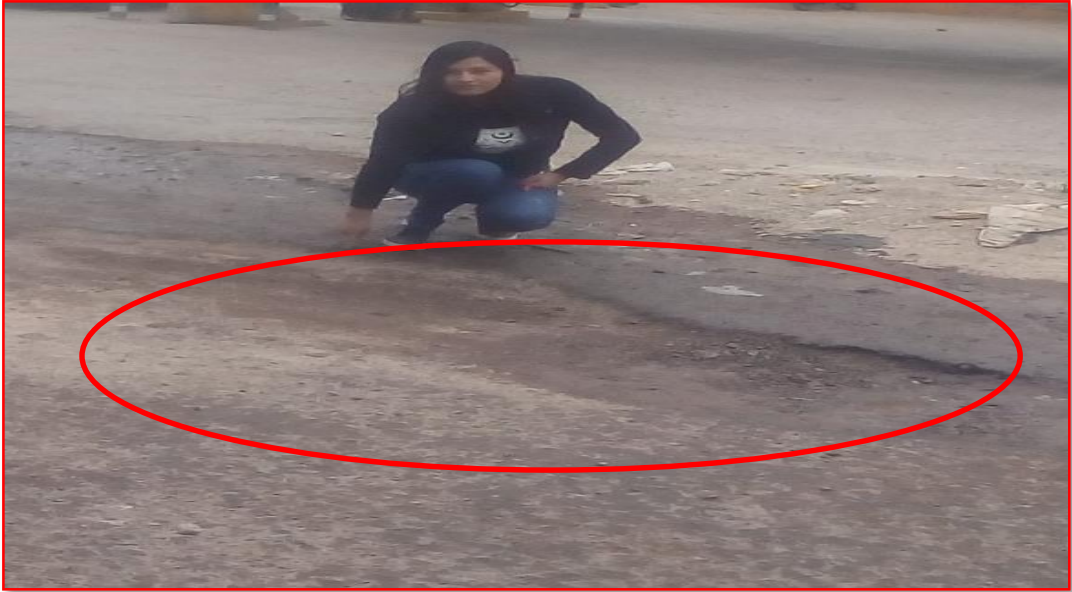
***Fotografía 1* : como observamos encontramos un hundimiento con severidad alta presente en la avenida Carmen Alto del paño 0-20.**

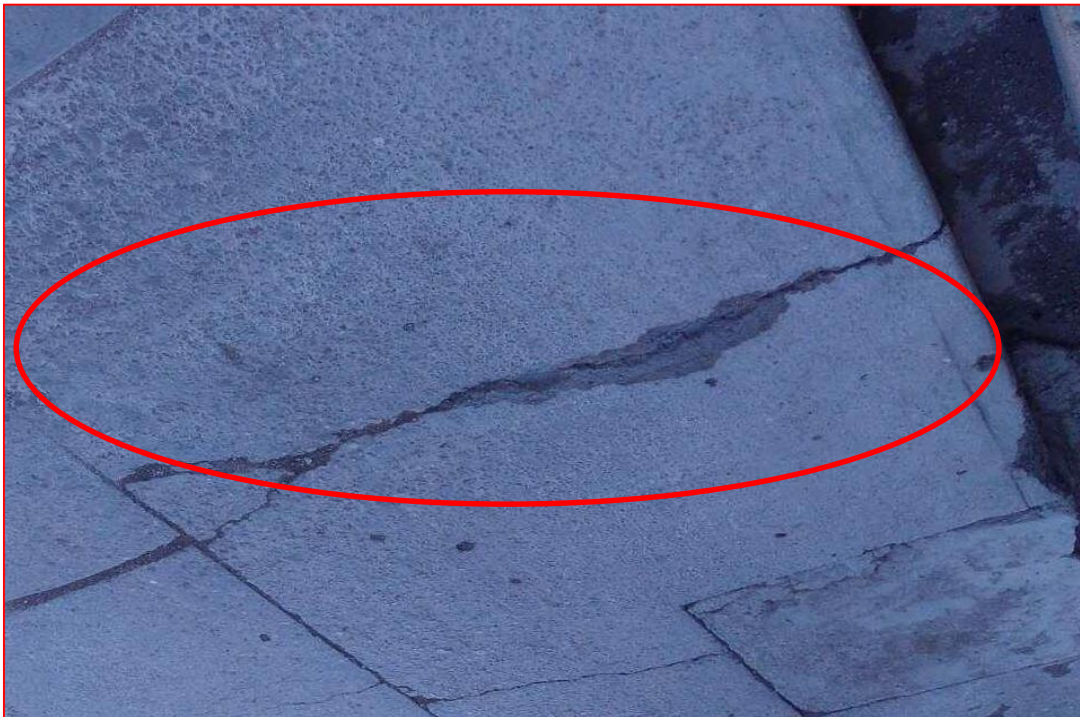
***Fotografía 2:* como observamos entramos grieta de esquina de severidad media.**

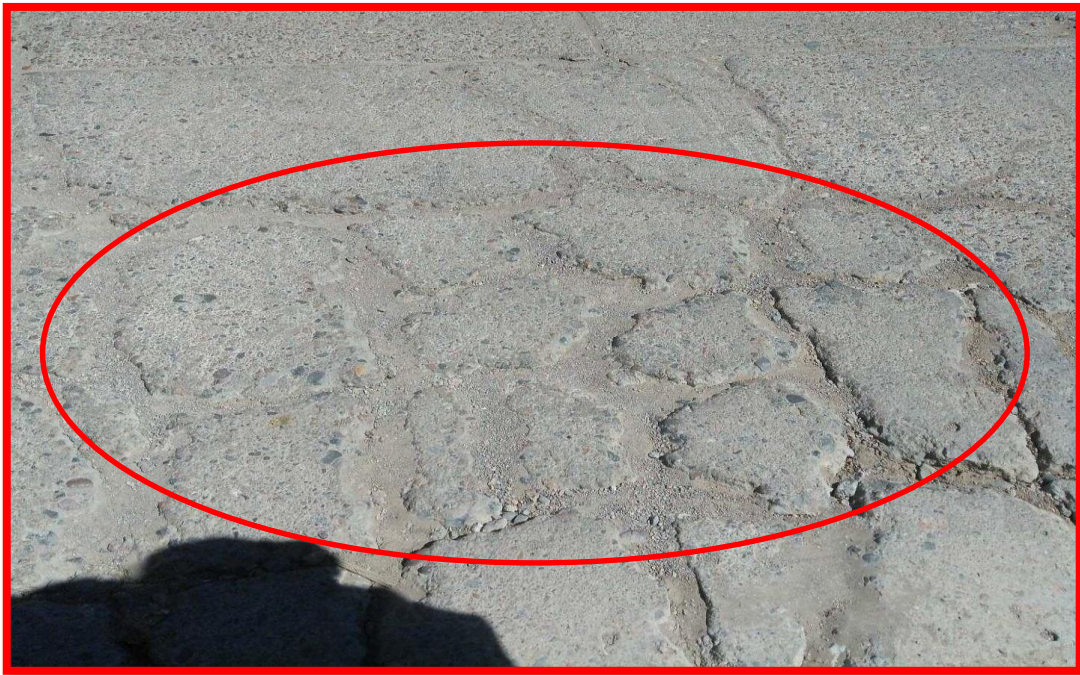
Fotografía 3: como observamos encontramos losas divididas de severidad alta en la avenida Carmen Alto paño de 40.-60.

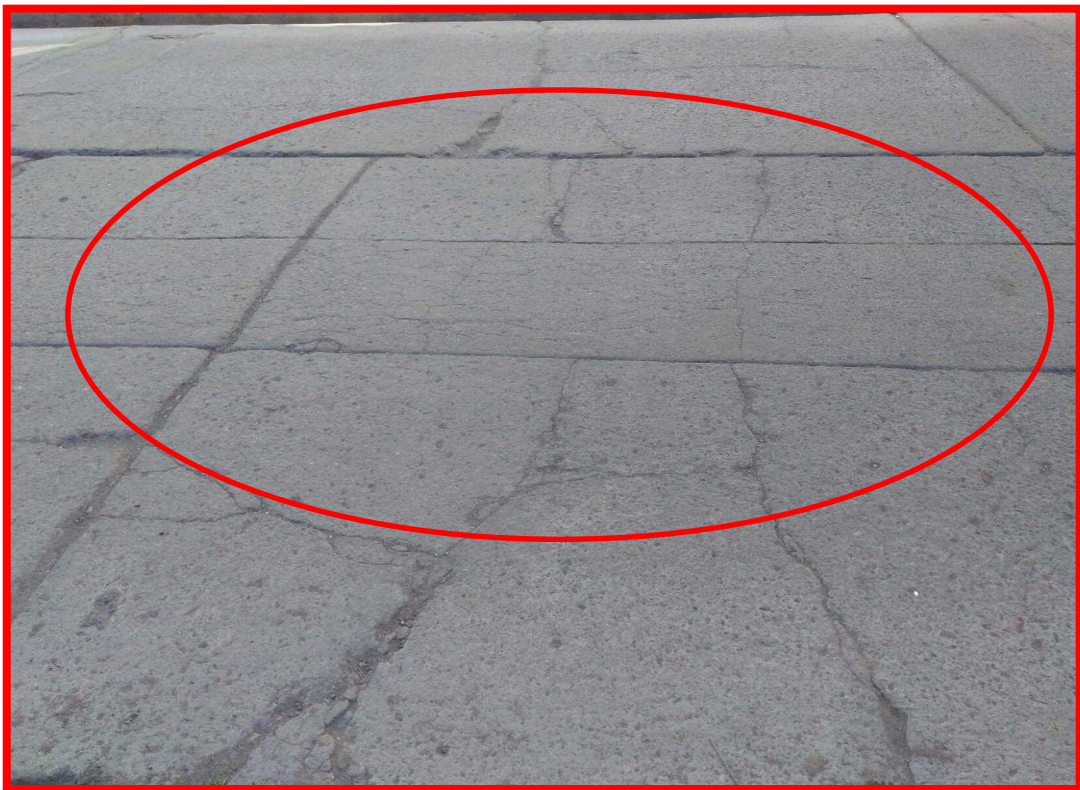
Fotografía 4: como observamos encontramos grietas en bloque de severidad alta.

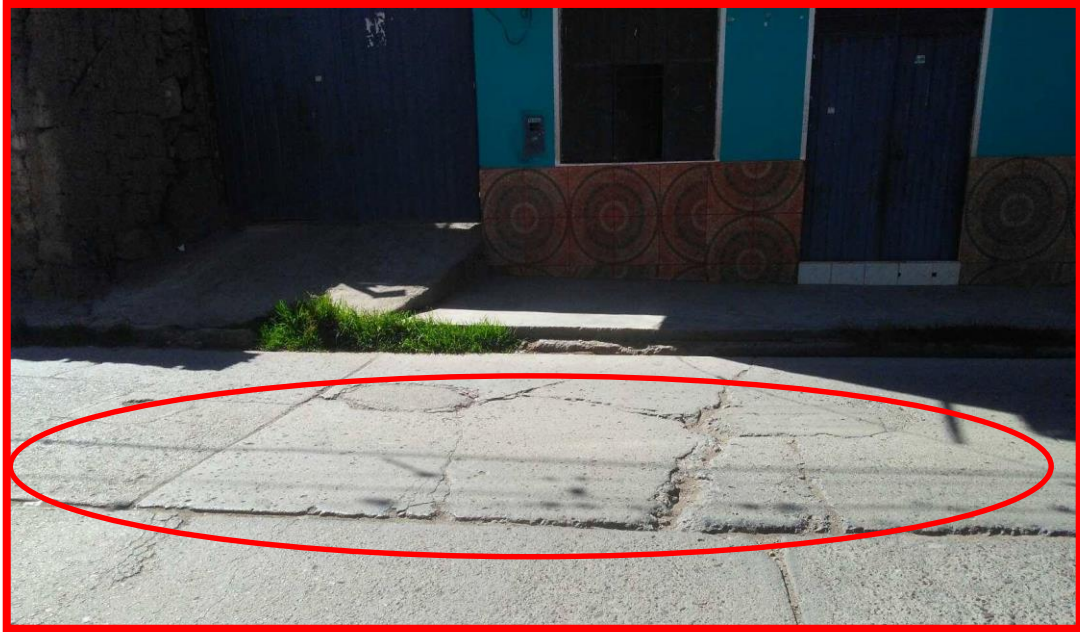
Fotografía 5: observamos Descascaramiento de junta de severidad media paño de 60 a 80.

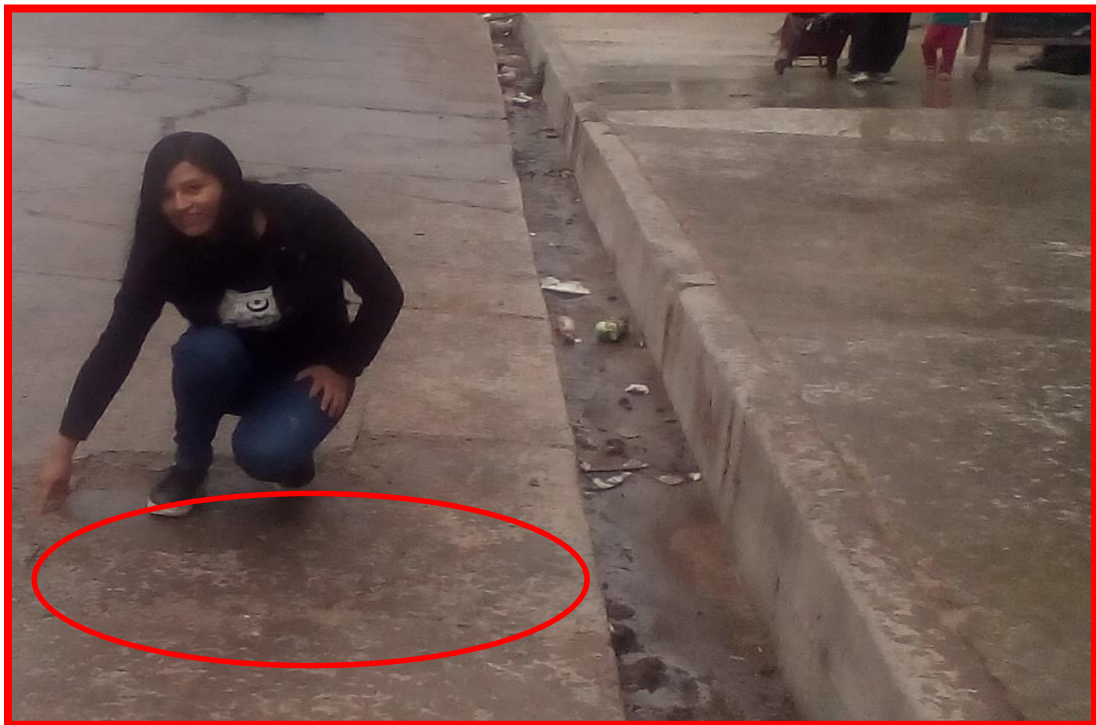
Fotografía 6 : Descascaramiento de esquina de severidad media.
