UNIVERSIDAD CATÓLICA LOS ÁNGELES
CHIMBOTE

DETERMINACIÓN Y EVALUACIÓN DE LAS
PATOLOGÍAS DEL CONCRETO EN MUROS DE
ALBAÑILERÍA DEL CERCO PERIMÉTRICO DEL
CEMENTERIO MUNICIPAL, DISTRITO RUPA RUPA,
PROVINCIA HUÁNUCO, REGION DE HUÁNUCO,
AGOSTO - 2017.

**TESIS PARA OPTAR EL TÍTULO PROFESIONAL DE
INGENIERO CIVIL**

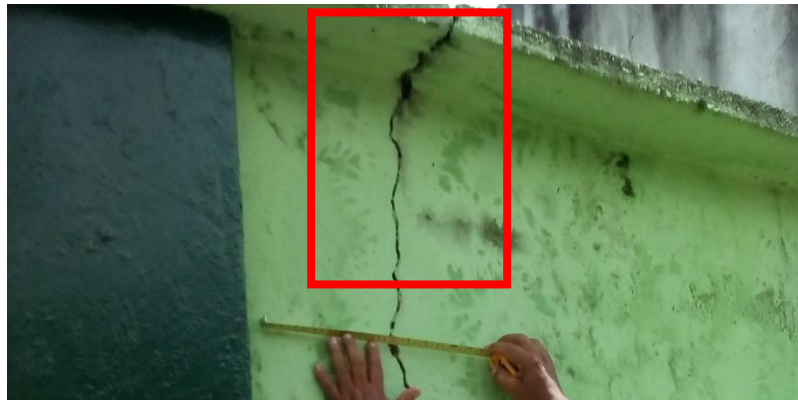
Entendiendo por tales. Cualquier abertura longitudinal, incontrolada de un elemento constructivo, sea estructural o simple cerramiento, que afecta a todo su espesor. Resultaran lesiones evidentemente mecánicas, muy indicativas de procesos patológicos del mismo origen, y de las que podemos distinguir dos subtipos en función del esfuerzo que las originan. Por exceso de carga y por dilataciones y contracciones higrotérmicas.

Figura 14. Grieta Longitudinal
Nota. Fuente: (Elaboracion propia)

- ✓ Elimina todo el material suelto.
- ✓ Lavar bien con un chorro de agua a presión.
- ✓ Aplicar un mortero 1:4(cemento: arena). Presiona bien el mortero para que llene completamente la junta.

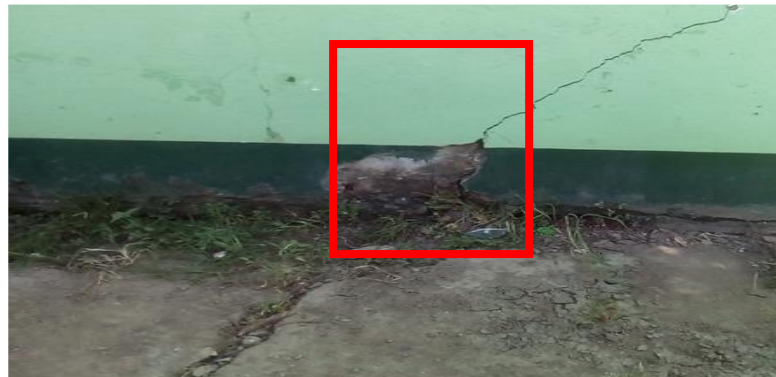
Es la separación entre un material de acabado y el soporte al que esta aplicado por falta de adherencia entre ambos, y suele producirse como consecuencia de otras lesiones previas, como humedades, deformaciones o grietas. Los desprendimientos afectan a los acabados continuos como también a los acabados por elementos.

Figura 15. Desprendimiento
Nota. Fuente: (Elaboracion propia)

- ✓ Remover todo el concreto suelto y deteriorado
- ✓ Preparación del mortero de alta resistencia, este mortero deberá ser especial, ya que se tiene que tener en cuenta el uso que tendrá.
- ✓ La aplicación del mortero nuevo deberá de aplicarse durante un tiempo determinado, según las especificaciones técnicas del aditivo.

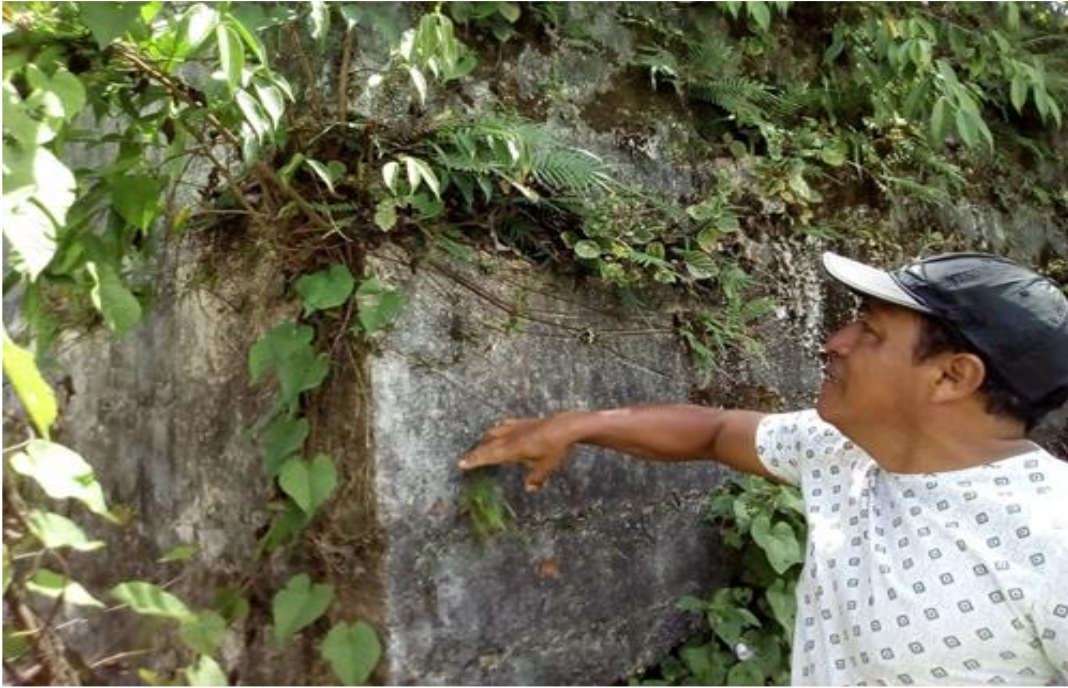
Fotografía 01. Organismos en el cerco perimétrico del cementerio Municipal

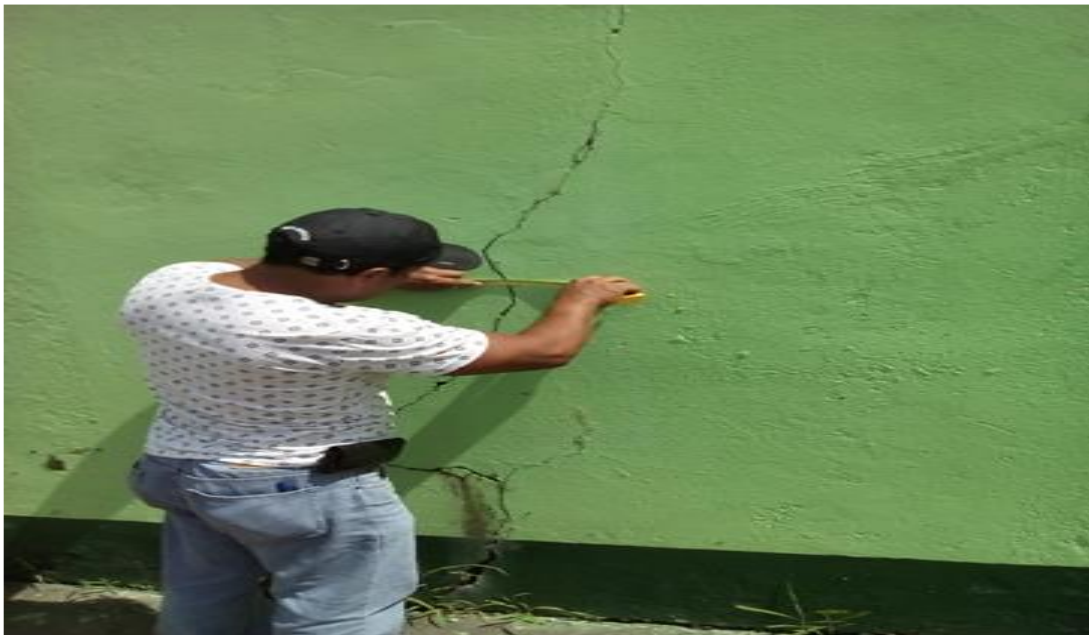
Fotografía 02. Grieta en el cerco perimétrico del cementerio Municipal

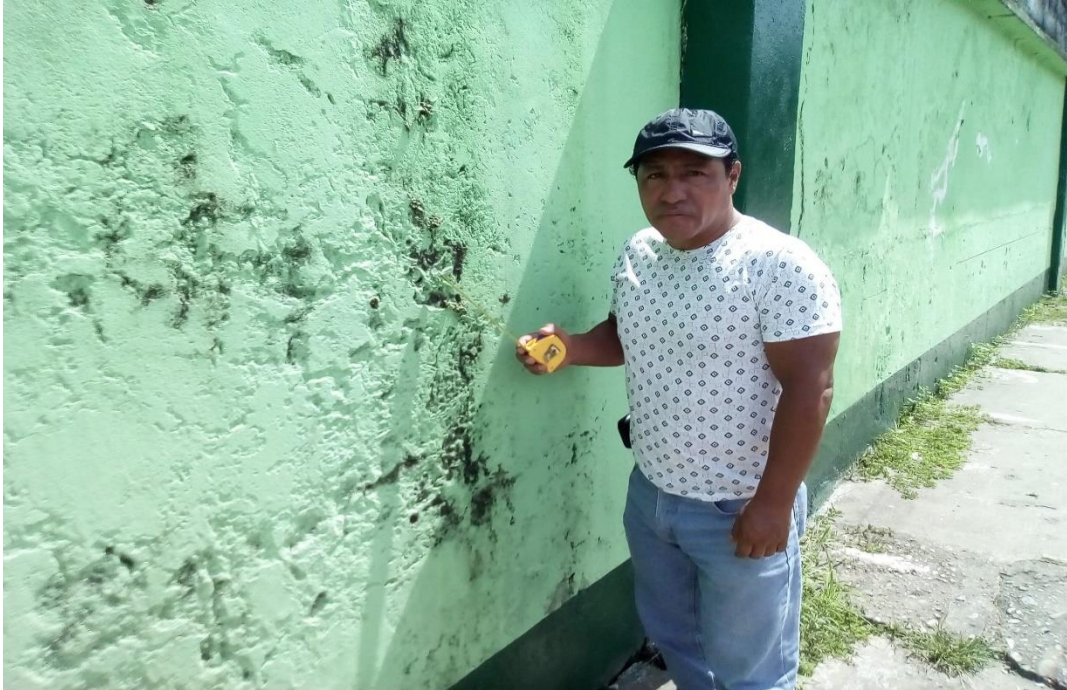
Fotografía 03. Erosión en el cerco perimétrico del cementerio Municipal

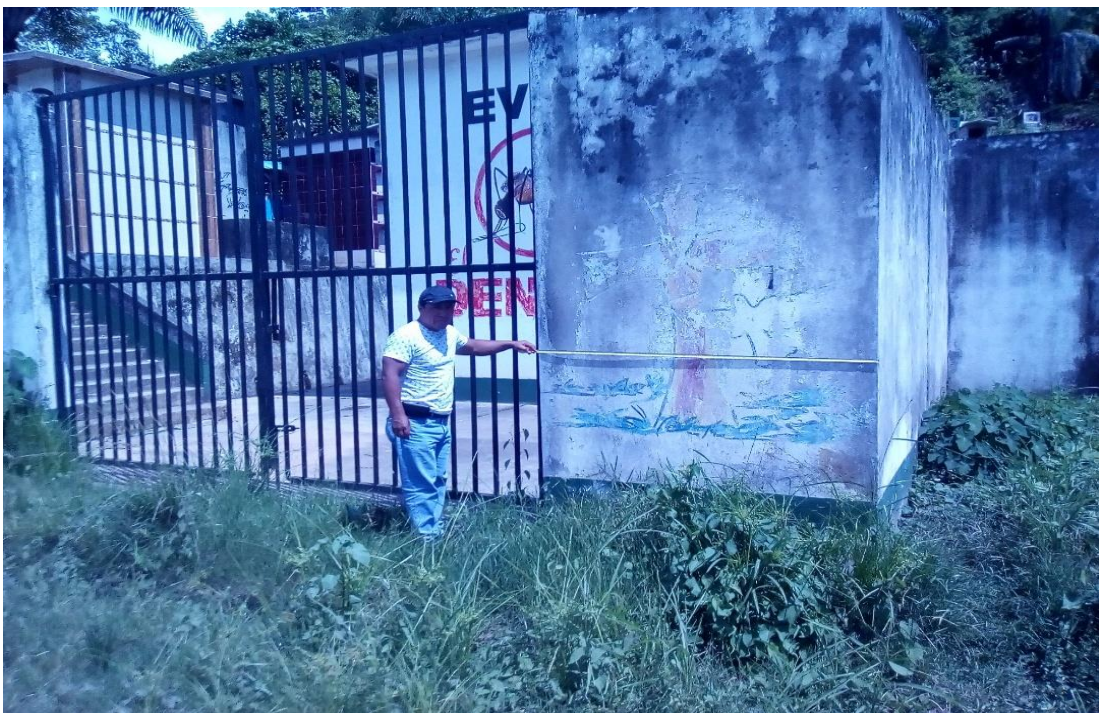
Fotografía 04. Eflorescencia en el cerco perimétrico del cementerio Municipal

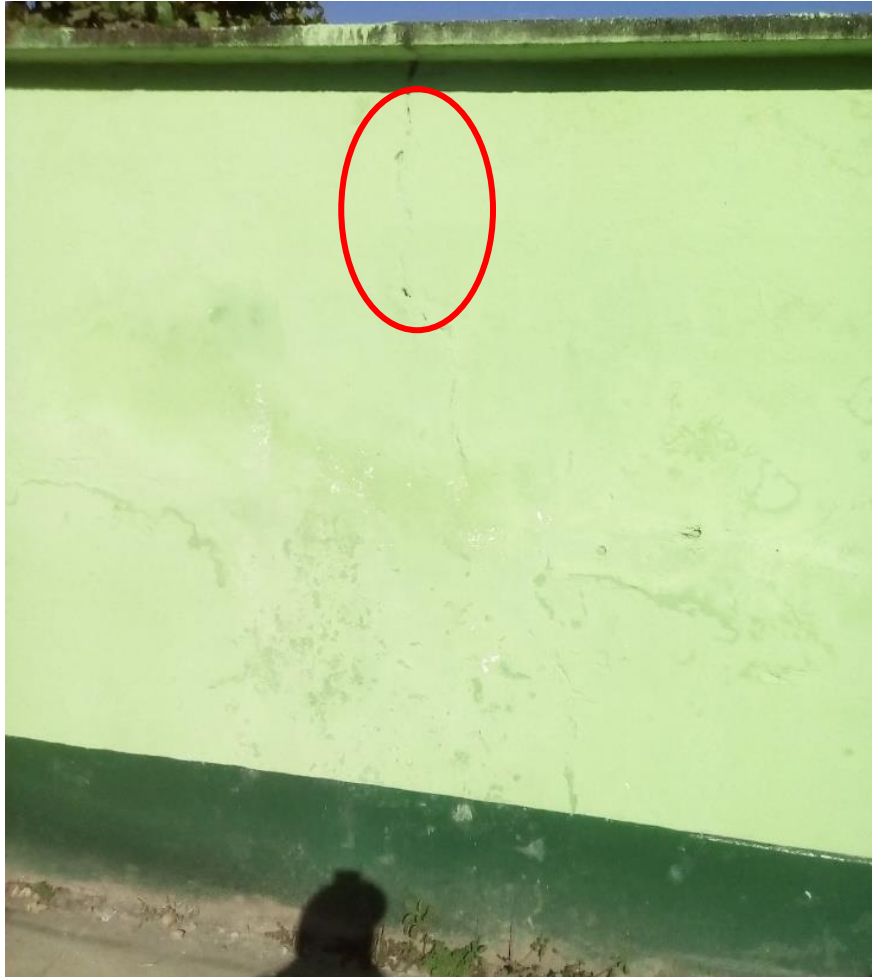
Fotografía 05. Fisura en el cerco perimétrico del cementerio Municipal

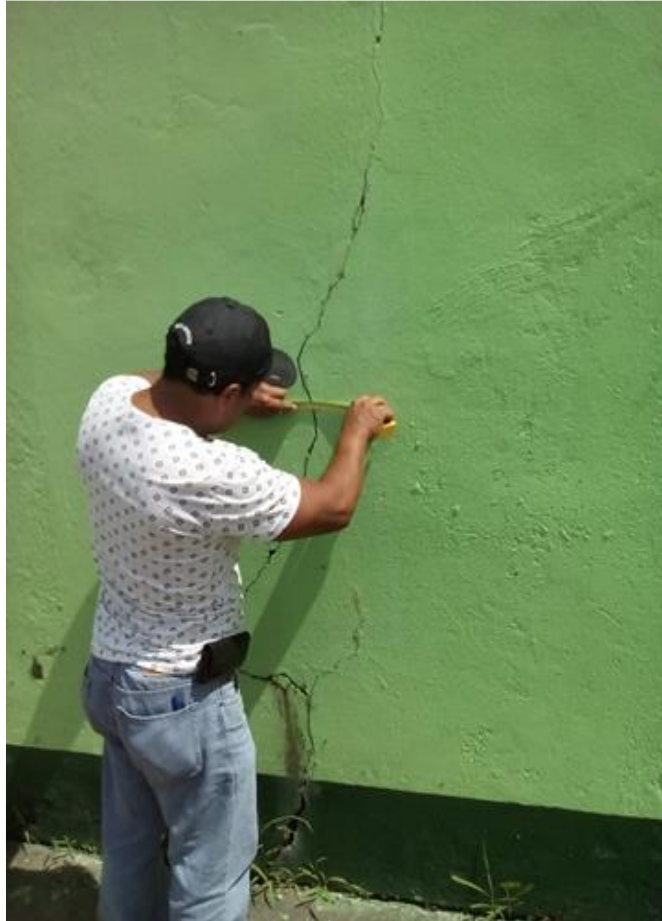
GRIETAS

Es cualquier abertura longitudinal, incontrolada de un elemento constructivo, sea estructural o simple cerramiento, que afecta a todo su espesor
