UNIVERSIDAD CATÓLICA LOS ÁNGELES
CHIMBOTE

DETERMINACIÓN Y EVALUACIÓN DE LAS
PATOLOGÍAS DEL CONCRETO EN SOBRECIMIENTOS,
COLUMNAS Y MUROS DE ALBAÑILERÍA DEL CERCO
PERIMÉTRICO DEL LOCAL DE COCHERA PRIVADA Y
LAVADO DE VEHÍCULOS DEL DISTRITO DE CIUDAD
NUEVA, PROVINCIA DE TACNA, REGION DE TACNA,
JUNIO 2017.

**TESIS PARA OPTAR EL TÍTULO PROFESIONAL DE
INGENIERO CIVIL**

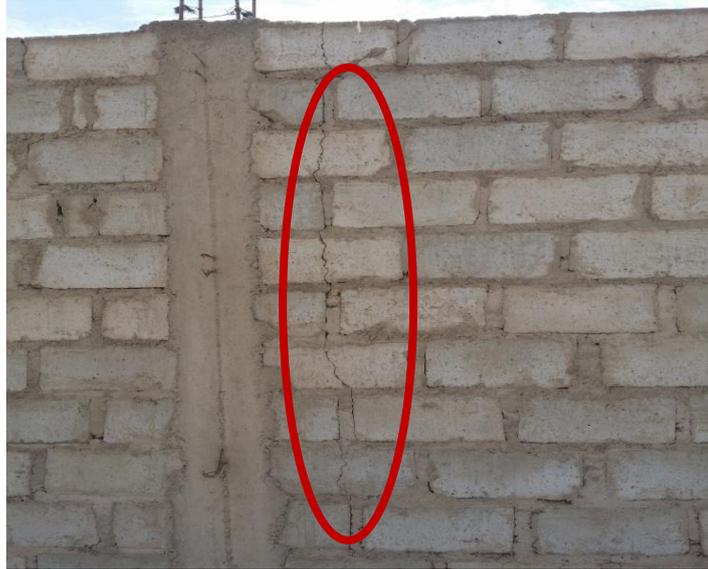
Figura 13. Fisura en Muro confinado
Nota. Fuente: Elaboracion Propia

- Se debe curar el concreto para evitar la fisura.
- El agregado tiene que ser buenos y no estar combinados con sustancias orgánicas.

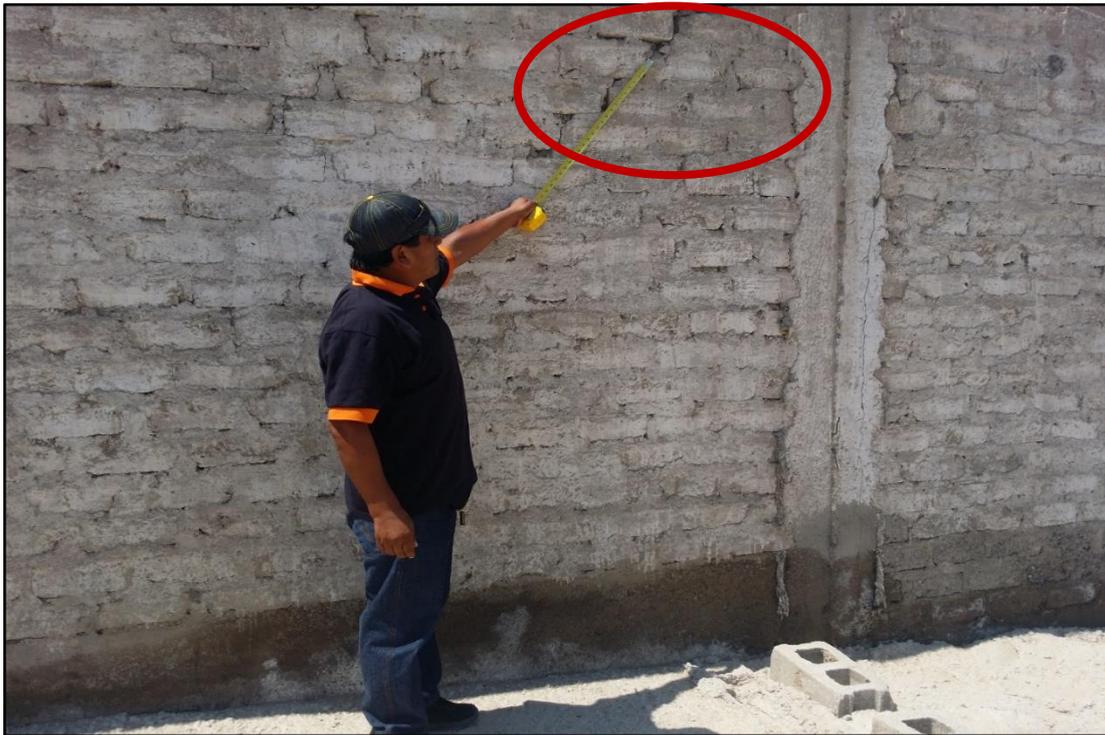
Fotografía 01. Grieta en el cerco perimétrico del local de cochera privada y lavado de vehículos

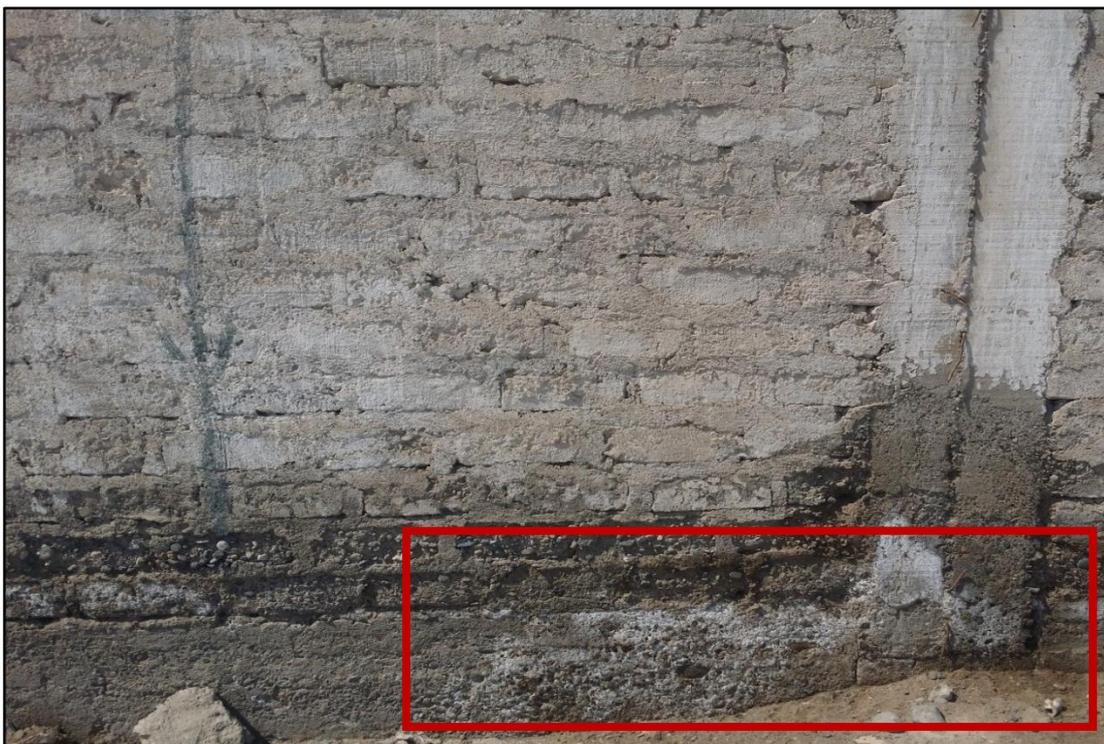
Fotografía 02. Eflorescencia en el cerco perimétrico del local de cochera privada y lavado de vehículos

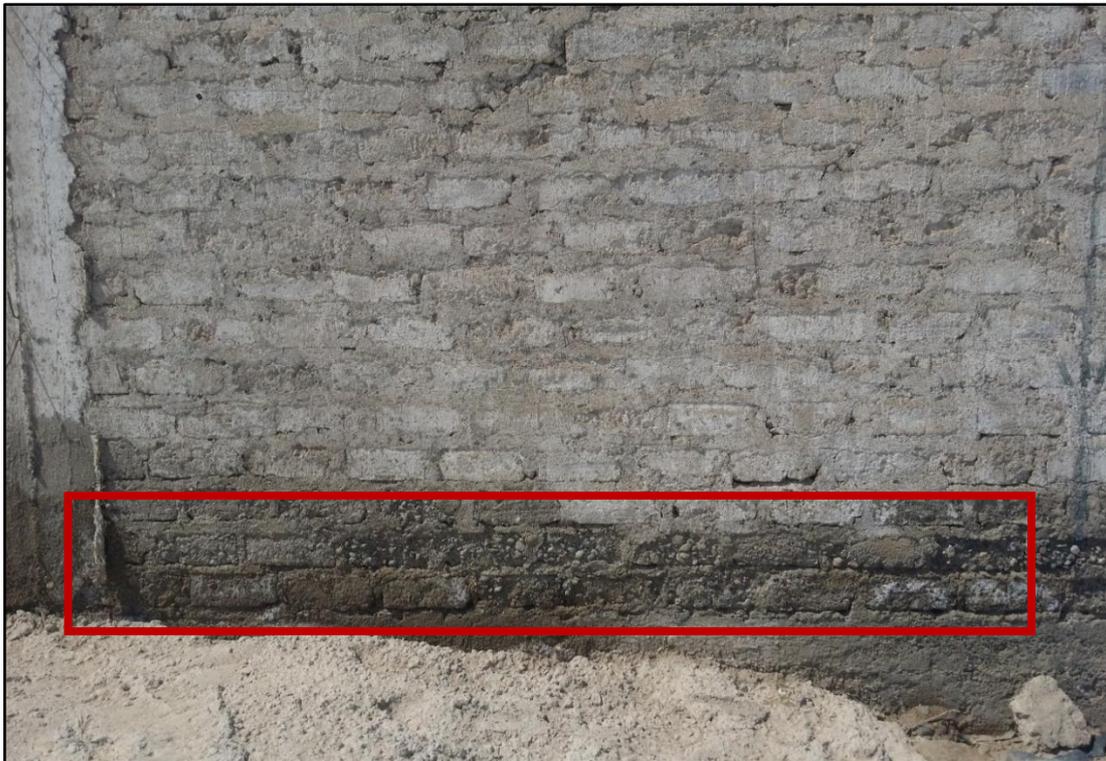
Fotografía 04. Erosión en el cerco perimétrico del local de cochera privada y lavado de vehículos
