UNIVERSIDAD CATÓLICA LOS ÁNGELES
CHIMBOTE

DETERMINACIÓN Y EVALUACIÓN DE LAS
PATOLOGÍAS DEL CONCRETO EN MUROS DE
ALBAÑILERÍA, COLUMNAS Y VIGAS DEL CERCO
PERIMÉTRICO DE LA INSTITUCIÓN EDUCATIVA
CESAR VALLEJO DEL DISTRITO DE AMARILIS,
PROVINCIA DE HUÁNUCO, REGION DE
HUÁNUCO, AGOSTO - 2017.

TESIS PARA OPTAR EL TÍTULO PROFESIONAL DE
INGENIERO CIVIL

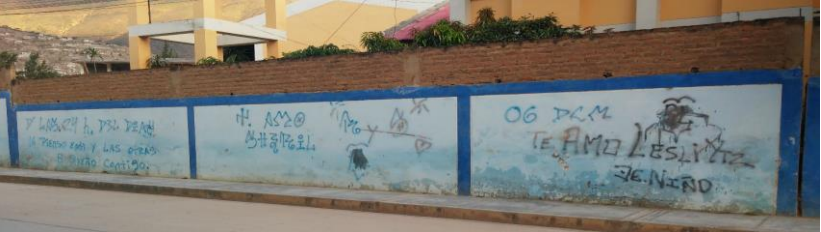
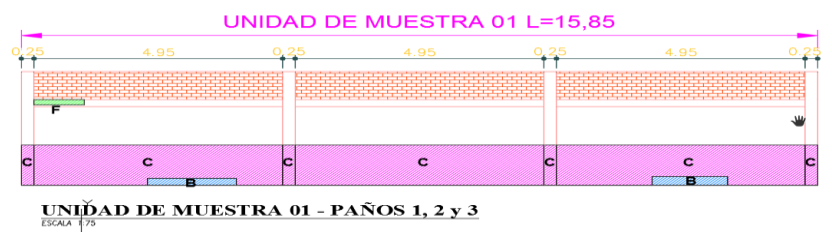
UNIDAD DE MUESTRA - 01

ÁREA:	2.97	M ²		ÁREA:	3.25	M ²		ÁREA:	45.30	M ²	
PATOLOGÍA		ÁREA CON PATOLOGÍA (m2)	% DE ÁREA CON PATOLOGÍA	NIVEL DE SEVERIDAD	ÁREA CON PATOLOGÍA (m2)	% DE ÁREA CON PATOLOGÍA	NIVEL DE SEVERIDAD	ÁREA CON PATOLOGÍA (m2)	% DE ÁREA CON PATOLOGÍA	NIVEL DE SEVERIDAD			
A.DESASCARAMIENTO		0.00	0.00%	-	0.00	0.00%	-	0.00	0.00%	-			
B.DESPRENDIMIENTO		0.00	0.00%	-	0.00	0.00%	-	0.35	0.77%	LEVE			
C.EFLORESCENCIA		0.00	0.00%	-	1.16	35.69%	SEVERO	16.35	36.09%	SEVERO			
D.ORGANISMO		0.00	0.00%	-	0.00	0.00%	-	0.00	0.00%	-			
E.GRIETA		0.00	0.00%	-	0.00	0.00%	-	0.00	0.00%	-			
F.FISURA		0.15	5.05%	SEVERO	0.00	0.00%	-	0.00	0.00%	-			
G.DESINTEGRACIÓN		0.00	0.00%	-	0.00	0.00%	-	0.00	0.00%	-			
H.CORROSIÓN		0.00	0.00%	-	0.00	0.00%	-	0.00	0.00%	-			
TOTAL		0.15	5.05%		1.16	35.69%		16.70	36.87%				
NIVEL DE SEVERIDAD		3			3			3					
FOTOGRAFÍA DE UNIDAD DE MUESTRA 01					PLANO DE ELEVACIÓN

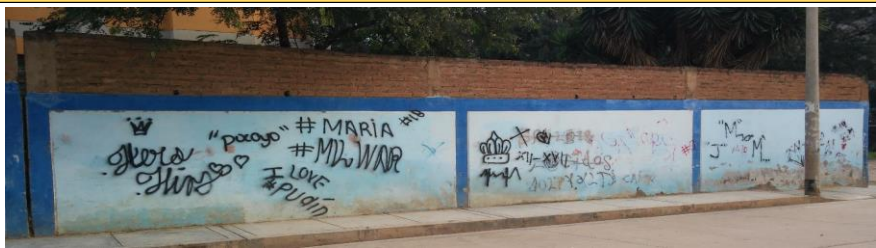
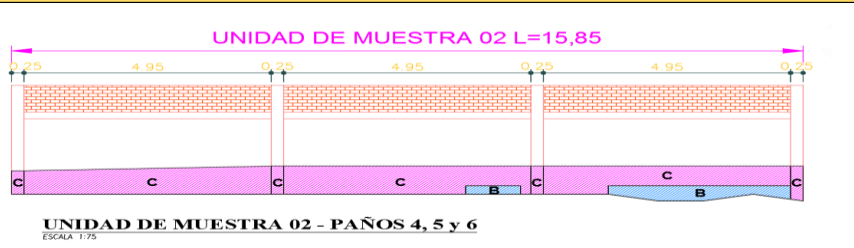
UNIDAD DE MUESTRA - 02												
UNIDAD DE MUESTRA - 02		AREA AFECTADA M2	AREA AFECTADA %	AREA NO AFECTADA M2	AREA NO AFECTADA %	NIVEL DE SEVERIDAD - 02

PATOLOGÍA		ÁREA CON PATOLOGÍA (m2)	% DE ÁREA CON PATOLOGÍA	NIVEL DE SEVERIDAD	ÁREA CON PATOLOGÍA (m2)	% DE ÁREA CON PATOLOGÍA	NIVEL DE SEVERIDAD	ÁREA CON PATOLOGÍA (m2)	% DE ÁREA CON PATOLOGÍA	NIVEL DE SEVERIDAD		
A.DESCASCARAMIENTO		0.00	0.00%	-	0.00	0.00%	-	0.00	0.00%	-		
B.DESPRENDIMIENTO		0.00	0.00%	-	0.00	0.00%	-	1.63	3.60%	LEVE		
C.EFLORESCENCIA		0.00	0.00%	-	0.85	26.15%	MODERADO	10.96	24.19%	MODERADO		
D.ORGANISMO		0.00	0.00%	-	0.00	0.00%	-	0.00	0.00%	-		
E.GRIETA		0.00	0.00%	-	0.00	0.00%	-	0.00	0.00%	-		
F.FISURA		0.00	0.00%	-	0.00	0.00%	-	0.00	0.00%	-		
G.DESINTEGRACIÓN		0.00	0.00%	-	0.00	0.00%	-	0.00	0.00%	-		
H.CORROSIÓN		0.00	0.00%	-	0.00	0.00%	-	0.00	0.00%	-		
TOTAL		0.00	0.00%		0.85	26.15%		12.59	27.79%			
NIVEL DE SEVERIDAD		-			2			1				
FOTOGRAFÍA DE UNIDAD DE MUESTRA 02					PLANO DE ELEVACIÓN

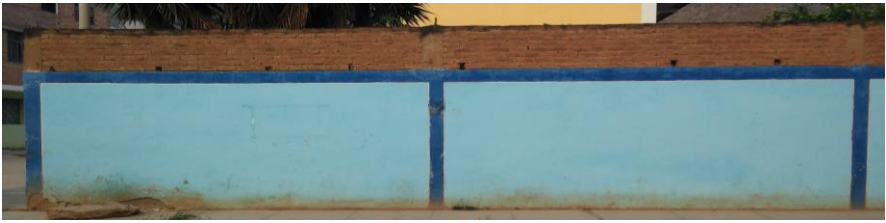
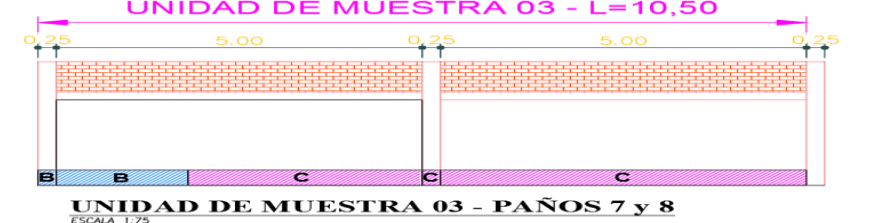
UNIDAD DE MUESTRA - 03												
UNIDAD DE MUESTRA - 03		AREA AFECTADA M2	AREA AFECTADA %	AREA NO AFECTADA M2	AREA NO AFECTADA %	NIVEL DE SEVERIDAD - 03

PATOLOGÍA		ÁREA CON PATOLOGÍA (m2)	% DE ÁREA CON PATOLOGÍA	NIVEL DE SEVERIDAD	ÁREA CON PATOLOGÍA (m2)	% DE ÁREA CON PATOLOGÍA	NIVEL DE SEVERIDAD	ÁREA CON PATOLOGÍA (m2)	% DE ÁREA CON PATOLOGÍA	NIVEL DE SEVERIDAD		
A.DESCASCARAMIENTO		0.00	0.00%	-	0.00	0.00%	-	0.00	0.00%	-		
B.DESPRENDIMIENTO		0.00	0.00%	-	0.10	6.17%	LEVE	0.72	2.38%	LEVE		
C.EFLORESCENCIA		0.00	0.00%	-	0.10	6.17%	MODERADO	3.28	10.84%	LEVE		
D.ORGANISMO		0.00	0.00%	-	0.00	0.00%	-	0.00	0.00%	-		
E.GRIETA		0.00	0.00%	-	0.00	0.00%	-	0.00	0.00%	-		
F.FISURA		0.00	0.00%	-	0.00	0.00%	-	0.00	0.00%	-		
G.DESINTEGRACIÓN		0.00	0.00%	-	0.00	0.00%	-	0.00	0.00%	-		
H.CORROSIÓN		0.00	0.00%	-	0.00	0.00%	-	0.00	0.00%	-		
TOTAL		0.00	0.00%		0.20	12.35%		4.00	13.22%			
NIVEL DE SEVERIDAD		-			2			1				
FOTOGRAFÍA DE UNIDAD DE MUESTRA 03					PLANO DE ELEVACIÓN

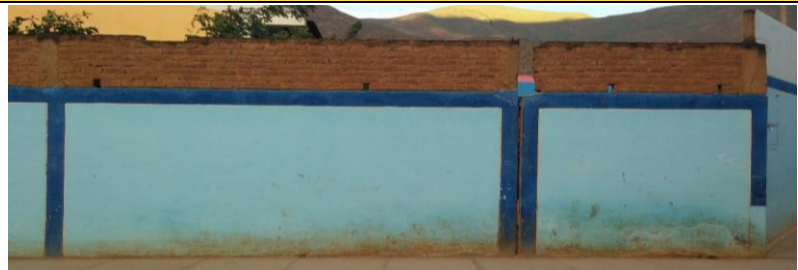
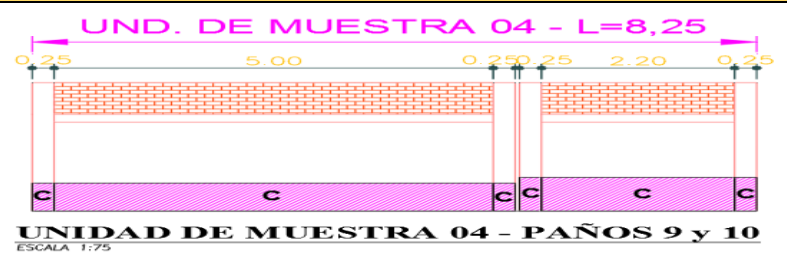
UNIDAD DE MUESTRA - 04											
UNIDAD DE MUESTRA - 04		AREA AFECTADA M2	AREA AFECTADA %	AREA NO AFECTADA M2	AREA NO AFECTADA %	NIVEL DE SEVERIDAD - 04

PATOLOGÍA		ÁREA CON PATOLOGÍA (m2)	% DE ÁREA CON PATOLOGÍA	NIVEL DE SEVERIDAD	ÁREA CON PATOLOGÍA (m2)	% DE ÁREA CON PATOLOGÍA	NIVEL DE SEVERIDAD	ÁREA CON PATOLOGÍA (m2)	% DE ÁREA CON PATOLOGÍA	NIVEL DE SEVERIDAD	
A.DESCASCARAMIENTO		0.00	0.00%	-	0.00	0.00%	-	0.00	0.00%	-	
B.DESPRENDIMIENTO		0.00	0.00%	-	0.00	0.00%	-	0.00	0.00%	-	
C.EFLORESCENCIA		0.00	0.00%	-	0.78	24.07%	MODERADO	5.39	24.54%	MODERADO	
D.ORGANISMO		0.00	0.00%	-	0.00	0.00%	-	0.00	0.00%	-	
E.GRIETA		0.00	0.00%	-	0.00	0.00%	-	0.00	0.00%	-	
F.FISURA		0.00	0.00%	-	0.00	0.00%	-	0.00	0.00%	-	
G.DESINTEGRACIÓN		0.00	0.00%	-	0.00	0.00%	-	0.00	0.00%	-	
H.CORROSIÓN		0.00	0.00%	-	0.00	0.00%	-	0.00	0.00%	-	
TOTAL		0.00	0.00%		0.78	24.07%		5.39	24.54%		
NIVEL DE SEVERIDAD		-			2			2			
FOTOGRAFÍA DE UNIDAD DE MUESTRA 04					PLANO DE ELEVACIÓN

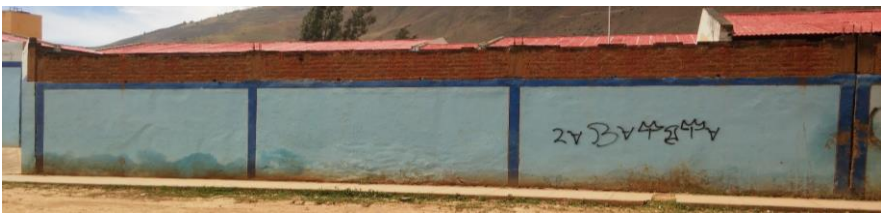
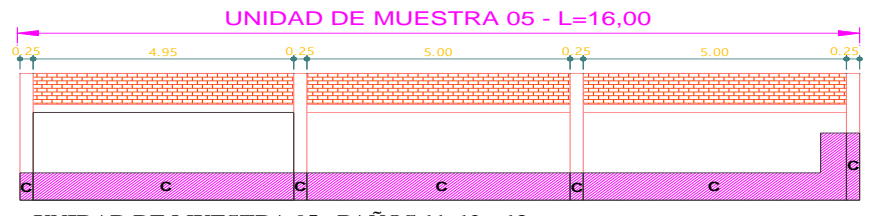
UNIDAD DE MUESTRA - 05											
UNIDAD DE MUESTRA - 05		AREA AFECTADA M2	AREA AFECTADA %	AREA NO AFECTADA M2	AREA NO AFECTADA %	NIVEL DE SEVERIDAD - 05

PATOLOGÍA		ÁREA CON PATOLOGÍA (m2)	% DE ÁREA CON PATOLOGÍA	NIVEL DE SEVERIDAD	ÁREA CON PATOLOGÍA (m2)	% DE ÁREA CON PATOLOGÍA	NIVEL DE SEVERIDAD	ÁREA CON PATOLOGÍA (m2)	% DE ÁREA CON PATOLOGÍA	NIVEL DE SEVERIDAD	
A.DESCASCARAMIENTO		0.00	0.00%	-	0.00	0.00%	-	0.00	0.00%	-	
B.DESPRENDIMIENTO		0.00	0.00%	-	0.00	0.00%	-	0.00	0.00%	-	
C.EFLORESCENCIA		0.00	0.00%	-	0.97	29.94%	SEVERO	10.97	24.06%	MODERADO	
D.ORGANISMO		0.00	0.00%	-	0.00	0.00%	-	0.00	0.00%	-	
E.GRIETA		0.00	0.00%	-	0.00	0.00%	-	0.00	0.00%	-	
F.FISURA		0.00	0.00%	-	0.00	0.00%	-	0.00	0.00%	-	
G.DESINTEGRACIÓN		0.00	0.00%	-	0.00	0.00%	-	0.00	0.00%	-	
H.CORROSIÓN		0.00	0.00%	-	0.00	0.00%	-	0.00	0.00%	-	
TOTAL		0.00	0.00%		0.97	29.94%		10.97	24.06%		
NIVEL DE SEVERIDAD		-			2			2			
FOTOGRAFÍA DE UNIDAD DE MUESTRA 05					PLANO DE ELEVACIÓN

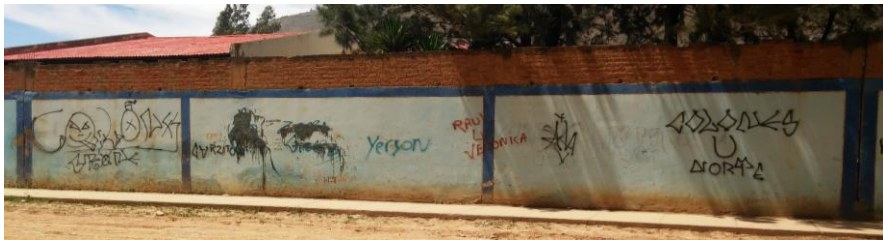
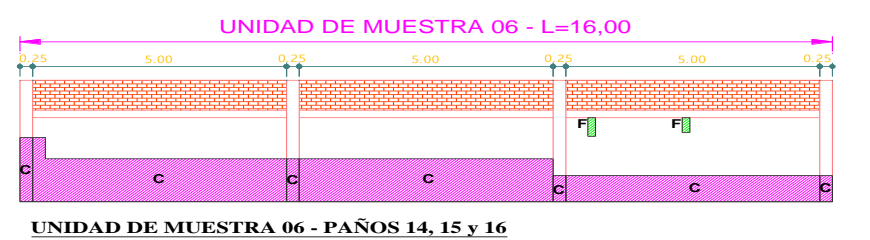
UNIDAD DE MUESTRA - 06						UNIDAD DE MUESTRA - 06							
UNIDAD DE MUESTRA - 06		AREA AFECTADA M2	AREA AFECTADA %	AREA NO AFECTADA M2	AREA NO AFECTADA %	NIVEL DE SEVERIDAD - 06

ÁREA:	3.00	M ²	NIVEL DE SEVERIDAD	ÁREA:	3.24	M ²	NIVEL DE SEVERIDAD	ÁREA:	45.75	M ²	NIVEL DE SEVERIDAD
PATOLOGÍA		ÁREA CON PATOLOGÍA (m2)	% DE ÁREA CON PATOLOGÍA	ÁREA CON PATOLOGÍA (m2)		% DE ÁREA CON PATOLOGÍA	ÁREA CON PATOLOGÍA (m2)	% DE ÁREA CON PATOLOGÍA		ÁREA CON PATOLOGÍA (m2)	% DE ÁREA CON PATOLOGÍA		
A.DESCASCAMIENTO		0.00	0.00%	-	0.00	0.00%	-	0.00	0.00%	-			
B.DESPRENDIMIENTO		0.00	0.00%	-	0.00	0.00%	-	0.00	0.00%	-			
C.EFLORESCENCIA		0.00	0.00%	-	1.08	33.33%	SEVERO	15.14	33.09%	MODERADO			
D.ORGANISMO		0.00	0.00%	-	0.00	0.00%	-	0.00	0.00%	-			
E.GRIETA		0.00	0.00%	-	0.00	0.00%	-	0.00	0.00%	-			
F.FISURA		0.00	0.00%	-	0.00	0.00%	-	0.14	0.31%	MODERADO			
G.DESINTEGRACIÓN		0.00	0.00%	-	0.00	0.00%	-	0.00	0.00%	-			
H.CORROSIÓN		0.00	0.00%	-	0.00	0.00%	-	0.00	0.00%	-			
TOTAL		0.00	0.00%		1.08	33.33%		15.28	33.40%				
NIVEL DE SEVERIDAD		-			3			3					
FOTOGRAFÍA DE UNIDAD DE MUESTRA 06						PLANO DE ELEVACIÓN

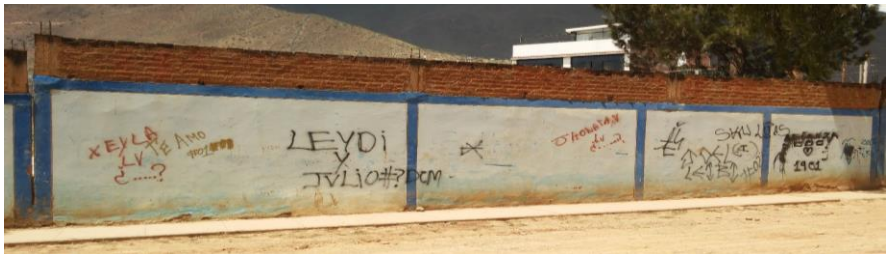
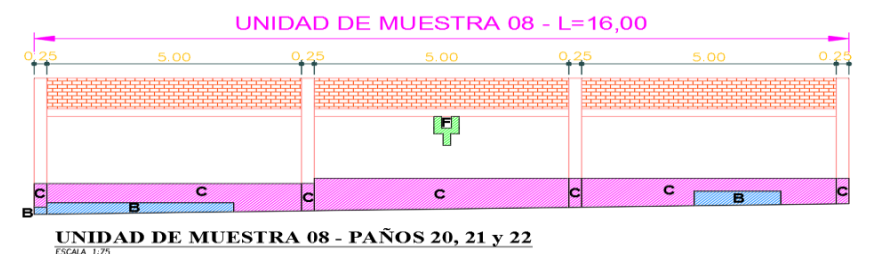
UNIDAD DE MUESTRA - 08																									
UNIDAD DE MUESTRA - 08		AREA AFECTADA M2		AREA AFECTADA %		AREA NO AFECTADA M2		AREA NO AFECTADA %		NIVEL DE SEVERIDAD - 08

H.CORROSIÓN		0.00		0.00%		-		0.00		0.00%		-		0.00		0.00%		-							
TOTAL		0.00		0.00%		-		0.74		22.75%		-		11.52		25.18%		-							
NIVEL DE SEVERIDAD		-		-		-		3		3		3		3		3		3							
FOTOGRAFÍA DE UNIDAD DE MUESTRA 08						PLANO DE ELEVACIÓN

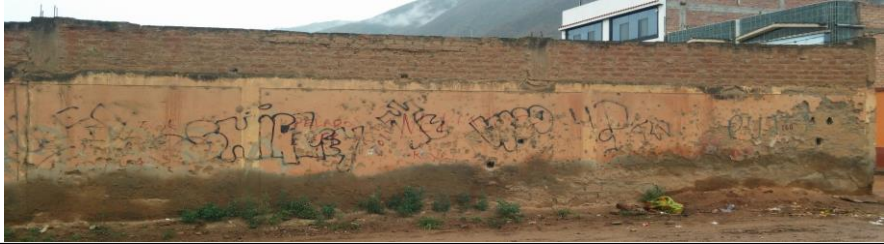
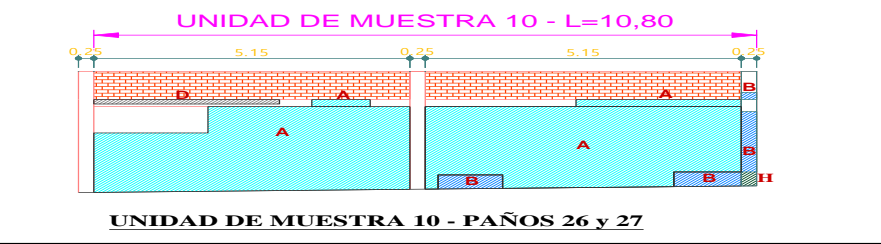
UNIDAD DE MUESTRA - 10														
UNIDAD DE MUESTRA - 10		AREA AFECTADA M2	AREA AFECTADA %	AREA NO AFECTADA M2	AREA NO AFECTADA %	NIVEL DE SEVERIDAD - 10

ÁREA:	2.06	M²		ÁREA:	1.65	M²		ÁREA:	24.16	M²		
PATOLOGÍA		ÁREA CON PATOLOGÍA (m2)	% DE ÁREA CON PATOLOGÍA	NIVEL DE SEVERIDAD	ÁREA CON PATOLOGÍA (m2)	% DE ÁREA CON PATOLOGÍA	NIVEL DE SEVERIDAD	ÁREA CON PATOLOGÍA (m2)	% DE ÁREA CON PATOLOGÍA	NIVEL DE SEVERIDAD				
A.DESCASCARAMIENTO		0.73	35.44%	SEVERO	0.00	0.00%	-	21.63	89.53%	SEVERO				
B.DESPRENDIMIENTO		0.00	0.00%	-	0.58	35.15%	MODERADO	0.86	3.56%	LEVE				
C.EFLORESCENCIA		0.00	0.00%	-	0.00	0.00%	-	0.00	0.00%	-				
D.ORGANISMO		0.38	18.45%	SEVERO	0.00	0.00%	-	0.00	0.00%	-				
E.GRIETA		0.00	0.00%	-	0.00	0.00%	-	0.00	0.00%	-				
F.FISURA		0.00	0.00%	-	0.00	0.00%	-	0.00	0.00%	-				
G.DESINTEGRACIÓN		0.00	0.00%	-	0.00	0.00%	-	0.00	0.00%	-				
H.CORROSIÓN		0.00	0.00%	-	0.10	6.06%	MODERADO	0.00	0.00%	-				
TOTAL		1.11	53.88%		0.68	41.21%		22.49	93.09%					
NIVEL DE SEVERIDAD		3			2			2						
FOTOGRAFÍA DE UNIDAD DE MUESTRA 10					PLANO DE ELEVACIÓN

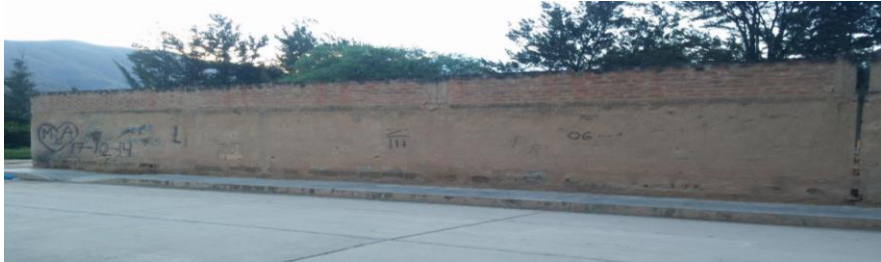
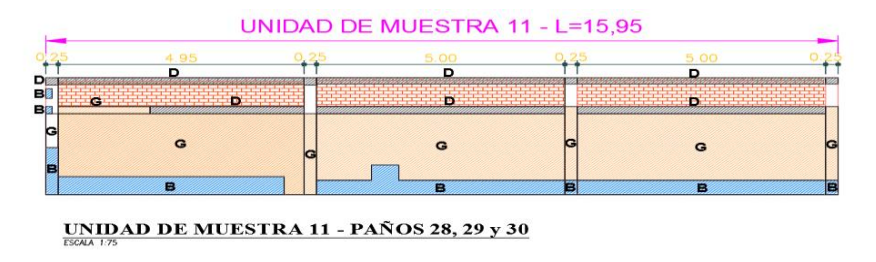
UNIDAD DE MUESTRA - 11

PATOLOGÍA		ÁREA CON PATOLOGÍA (m2)	% DE ÁREA CON PATOLOGÍA	NIVEL DE SEVERIDAD	ÁREA CON PATOLOGÍA (m2)	% DE ÁREA CON PATOLOGÍA	NIVEL DE SEVERIDAD	ÁREA CON PATOLOGÍA (m2)	% DE ÁREA CON PATOLOGÍA	NIVEL DE SEVERIDAD		
A.DESCASCARAMIENTO		0.00	0.00%	-	0.00	0.00%	-	0.00	0.00%	-		
B.DESPRENDIMIENTO		0.00	0.00%	-	0.58	17.90%	MODERADO	6.50	14.25%	MODERADO		
C.EFLORESCENCIA		0.00	0.00%	-	0.00	0.00%	-	0.00	0.00%	-		
D.ORGANISMO		2.62	87.63%	SEVERO	0.20	6.17%	MODERADO	2.57	5.64%	MODERADO		
E.GRIETA		0.00	0.00%	-	0.00	0.00%	-	0.00	0.00%	-		
F.FISURA		0.00	0.00%	-	0.00	0.00%	-	0.00	0.00%	-		
G.DESINTEGRACIÓN		0.00	0.00%	-	1.81	55.86%	SEVERO	27.13	59.50%	SEVERO		
H.CORROSIÓN		0.00	0.00%	-	0.00	0.00%	-	0.00	0.00%	-		
TOTAL		2.62	87.63%		2.59	79.94%		36.20	79.39%			
NIVEL DE SEVERIDAD		3			2			2				
FOTOGRAFÍA DE UNIDAD DE MUESTRA 11						PLANO DE ELEVACIÓN

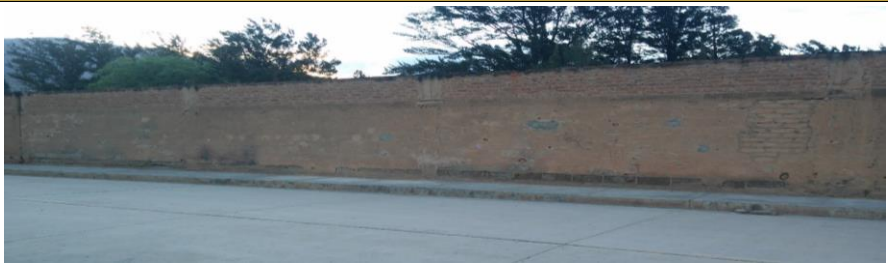
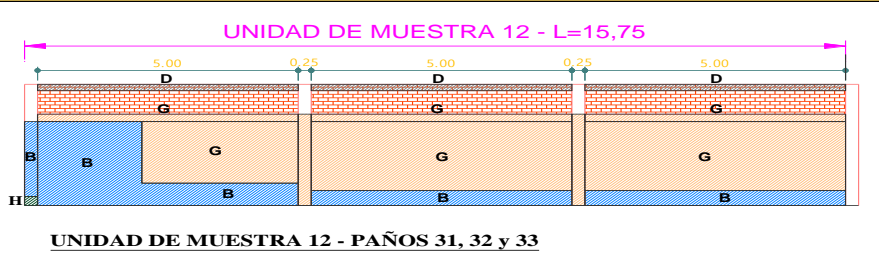
UNIDAD DE MUESTRA 12 - PAÑOS 31, 32 y 33													
UNIDAD DE MUESTRA - 12													
UNIDAD DE MUESTRA - 12		AREA AFECTADA M2	AREA AFECTADA %	AREA NO AFECTADA M2	AREA NO AFECTADA %	NIVEL DE SEVERIDAD - 12

ÁREA:	3.00	M ²	NIVEL DE SEVERIDAD	ÁREA:	3.24	M ²	NIVEL DE SEVERIDAD	ÁREA:	45.75	M ²	NIVEL DE SEVERIDAD
PATOLOGÍA		ÁREA CON PATOLOGÍA (m2)	% DE ÁREA CON PATOLOGÍA	ÁREA CON PATOLOGÍA (m2)		% DE ÁREA CON PATOLOGÍA	ÁREA CON PATOLOGÍA (m2)	% DE ÁREA CON PATOLOGÍA					
A.DESCASCAMIENTO		0.00	0.00%	-	0.00	0.00%	-	0.00	0.00%	-	-	-	
B.DESPRENDIMIENTO		0.00	0.00%	-	0.50	15.43%	MODERADO	10.30	22.51%	MODERADO	-	-	
C.EFLORESCENCIA		0.00	0.00%	-	0.00	0.00%	-	0.00	0.00%	-	-	-	
D.ORGANISMO		0.00	0.00%	-	0.00	0.00%	-	2.58	5.64%	MODERADO	-	-	
E.GRIETA		0.00	0.00%	-	0.00	0.00%	-	0.00	0.00%	-	-	-	
F.FISURA		0.00	0.00%	-	0.00	0.00%	-	0.00	0.00%	-	-	-	
G.DESINTEGRACIÓN		3.00	100.00%	SEVERO	1.22	37.65%	MODERADO	22.59	49.38%	MODERADO	-	-	
H.CORROSIÓN		0.00	0.00%	-	0.06	1.85%	MODERADO	0.00	0.00%	-	-	-	
TOTAL		3.00	100.00%		1.78	54.94%		35.47	77.53%				
NIVEL DE SEVERIDAD		3			2			2					
FOTOGRAFÍA DE UNIDAD DE MUESTRA 12					PLANO DE ELEVACIÓN

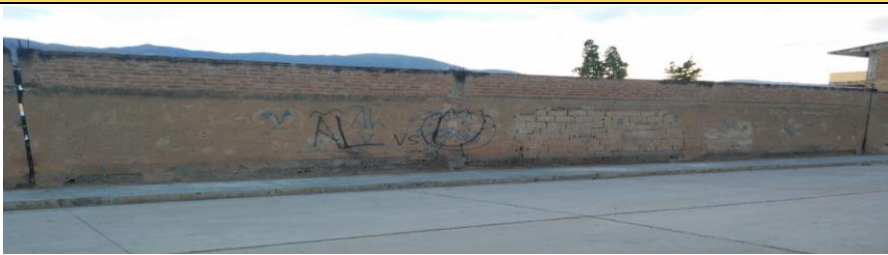
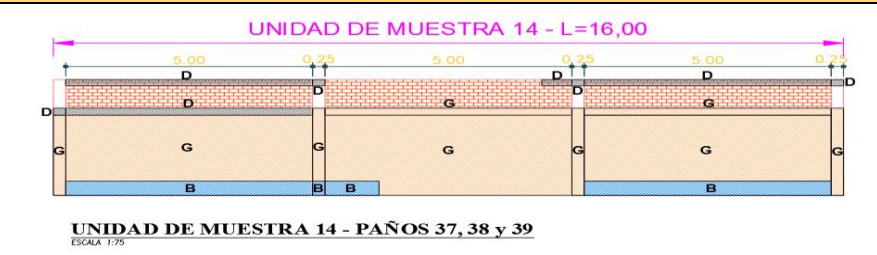
UNIDAD DE MUESTRA - 14												
UNIDAD DE MUESTRA - 14		AREA AFECTADA M2	AREA AFECTADA %	AREA NO AFECTADA M2	AREA NO AFECTADA %	NIVEL DE SEVERIDAD - 14

PATOLOGÍA		ÁREA CON PATOLOGÍA (m2)	% DE ÁREA CON PATOLOGÍA	NIVEL DE SEVERIDAD	ÁREA CON PATOLOGÍA (m2)	% DE ÁREA CON PATOLOGÍA	NIVEL DE SEVERIDAD	ÁREA CON PATOLOGÍA (m2)	% DE ÁREA CON PATOLOGÍA	NIVEL DE SEVERIDAD		
A.DESCASCARAMIENTO		0.00	0.00%	-	0.00	0.00%	-	0.00	0.00%	-		
B.DESPRENDIMIENTO		0.00	0.00%	-	0.10	3.09%	LEVE	4.44	9.70%	LEVE		
C.EFLORESCENCIA		0.00	0.00%	-	0.00	0.00%	-	0.00	0.00%	-		
D.ORGANISMO		1.00	33.33%	SEVERO	0.13	4.01%	LEVE	1.72	3.76%	LEVE		
E.GRIETA		0.00	0.00%	-	0.00	0.00%	-	0.00	0.00%	-		
F.FISURA		0.00	0.00%	-	0.00	0.00%	-	0.00	0.00%	-		
G.DESINTEGRACIÓN		0.20	6.67%	MODERADO	2.29	70.68%	MODERADO	29.31	64.07%	SEVERO		
H.CORROSIÓN		0.00	0.00%	-	0.00	0.00%	-	0.00	0.00%	-		
TOTAL		1.20	40.00%		2.52	77.78%		35.47	77.53%			
NIVEL DE SEVERIDAD		3			2			3				
FOTOGRAFÍA DE UNIDAD DE MUESTRA 14					PLANO DE ELEVACIÓN

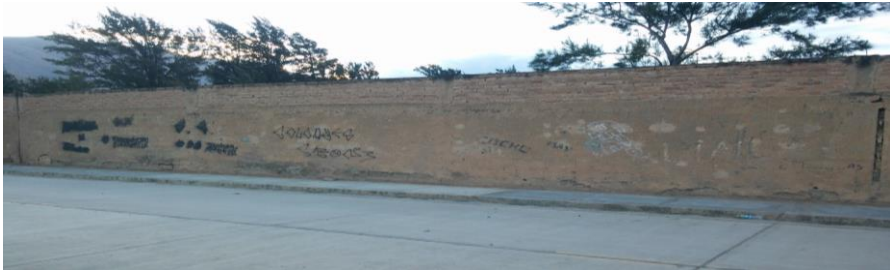
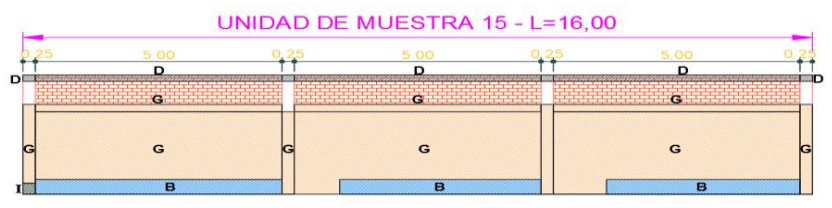
UNIDAD DE MUESTRA 15 - PAÑOS 40, 41 y 42 <small>ESCALA 1:75</small>								
UNIDAD DE MUESTRA - 15													
UNIDAD DE MUESTRA - 15		AREA AFECTADA M2	AREA AFECTADA %	AREA NO AFECTADA M2	AREA NO AFECTADA %	NIVEL DE SEVERIDAD - 15

3.00	M²	3.24	M²	45.75	M²				
PATOLOGÍA		ÁREA CON PATOLOGÍA (m2)	% DE ÁREA CON PATOLOGÍA	NIVEL DE SEVERIDAD	ÁREA CON PATOLOGÍA (m2)	% DE ÁREA CON PATOLOGÍA	NIVEL DE SEVERIDAD	ÁREA CON PATOLOGÍA (m2)	% DE ÁREA CON PATOLOGÍA	NIVEL DE SEVERIDAD			
A.DESCASCARAMIENTO		0.00	0.00%	-	0.00	0.00%	-	0.00	0.00%	-			
B.DESPRENDIMIENTO		0.00	0.00%	-	0.00	0.00%	-	5.20	11.37%	MODERADO			
C.EFLORESCENCIA		0.00	0.00%	-	0.00	0.00%	-	0.00	0.00%	-			
D.ORGANISMO		0.00	0.00%	-	0.17	5.25%	MODERADO	2.58	5.64%	MODERADO			
E.GRIETA		0.00	0.00%	-	0.00	0.00%	-	0.00	0.00%	-			
F.FISURA		0.00	0.00%	-	0.00	0.00%	-	0.00	0.00%	-			
G.DESINTEGRACIÓN		3.00	100.00%	SEVERO	2.32	71.60%	SEVERO	28.55	62.40%	SEVERO			
H.CORROSIÓN		0.00	0.00%	-	0.00	0.00%	-	0.00	0.00%	-			
TOTAL		3.00	100.00%		2.49	76.85%		36.33	79.41%				
NIVEL DE SEVERIDAD		3			2			3					
FOTOGRAFÍA DE UNIDAD DE MUESTRA 15					PLANO DE ELEVACIÓN

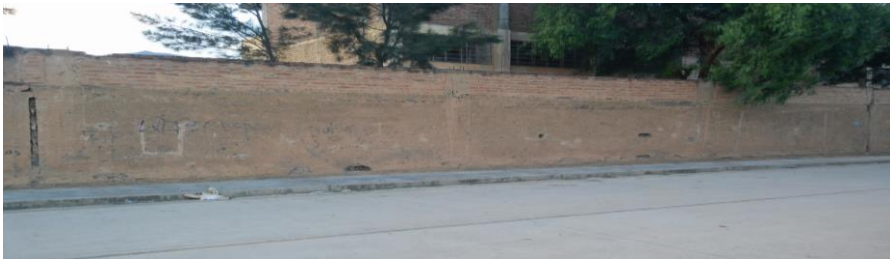
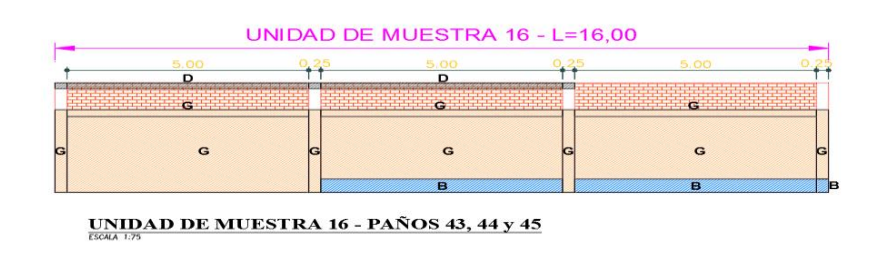
UNIDAD DE MUESTRA - 16											
UNIDAD DE MUESTRA - 16		AREA AFECTADA M2	AREA AFECTADA %	AREA NO AFECTADA M2	AREA NO AFECTADA %	NIVEL DE SEVERIDAD - 16

PATOLOGÍA		ÁREA CON PATOLOGÍA (m2)	% DE ÁREA CON PATOLOGÍA	NIVEL DE SEVERIDAD	ÁREA CON PATOLOGÍA (m2)	% DE ÁREA CON PATOLOGÍA	NIVEL DE SEVERIDAD	ÁREA CON PATOLOGÍA (m2)	% DE ÁREA CON PATOLOGÍA	NIVEL DE SEVERIDAD	
A.DESCASCAMIENTO		0.00	0.00%	-	0.00	0.00%	-	0.00	0.00%	-	
B.DESPRENDIMIENTO		0.00	0.00%	-	0.10	3.09%	LEVE	4.00	8.74%	LEVE	
C.EFLORESCENCIA		0.00	0.00%	-	0.00	0.00%	-	0.00	0.00%	-	
D.ORGANISMO		0.00	0.00%	-	0.13	4.01%	LEVE	1.72	3.76%	LEVE	
E.GRIETA		0.00	0.00%	-	0.00	0.00%	-	0.00	0.00%	-	
F.FISURA		0.00	0.00%	-	0.00	0.00%	-	0.00	0.00%	-	
G.DESINTEGRACIÓN		3.00	100.00%	SEVERO	2.32	71.60%	MODERADO	29.75	65.03%	SEVERO	
H.CORROSIÓN		0.00	0.00%	-	0.00	0.00%	-	0.00	0.00%	-	
TOTAL		3.00	100.00%		2.55	78.70%		35.47	77.53%		
NIVEL DE SEVERIDAD		3			2			3			
FOTOGRAFÍA DE UNIDAD DE MUESTRA 16					PLANO DE ELEVACIÓN

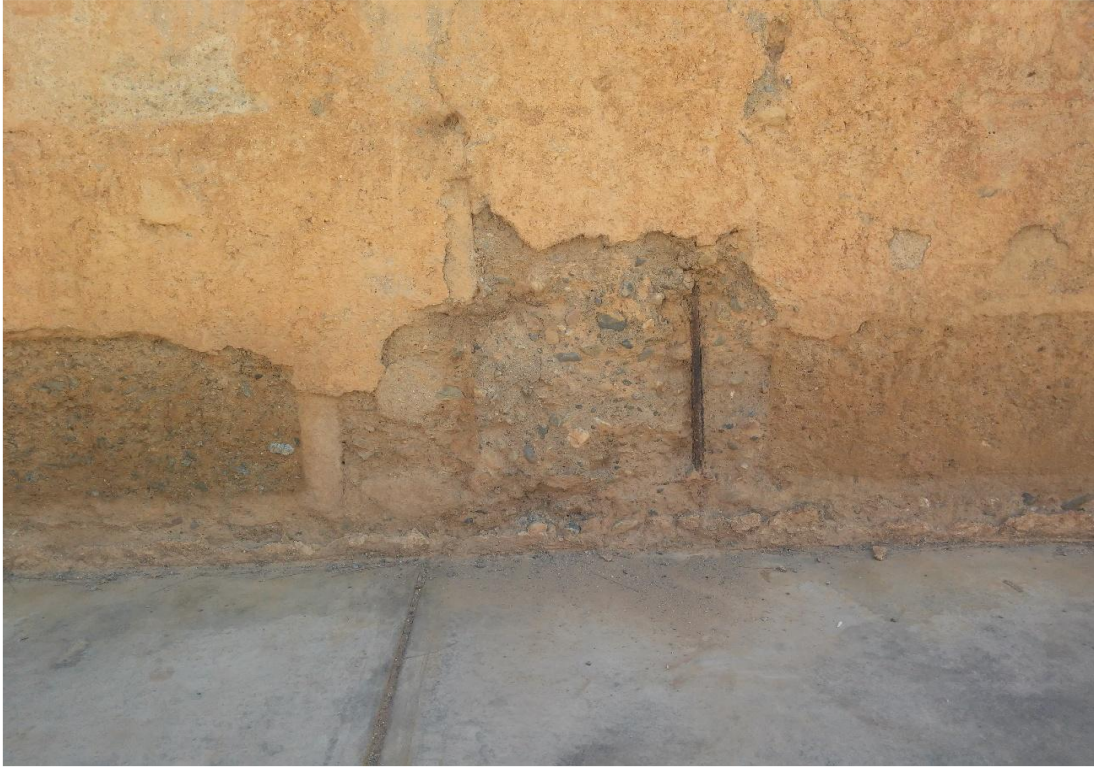
Fotografía 05: Patología Corrosión en columna del cerco perimétrico

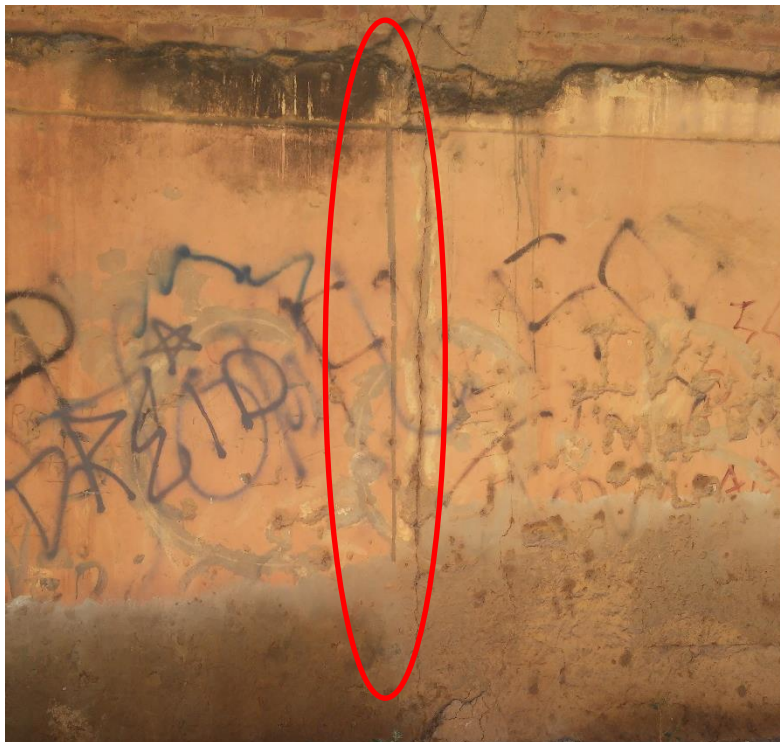
Fotografía 06: Patología Grieta en el muro del cerco perimétrico

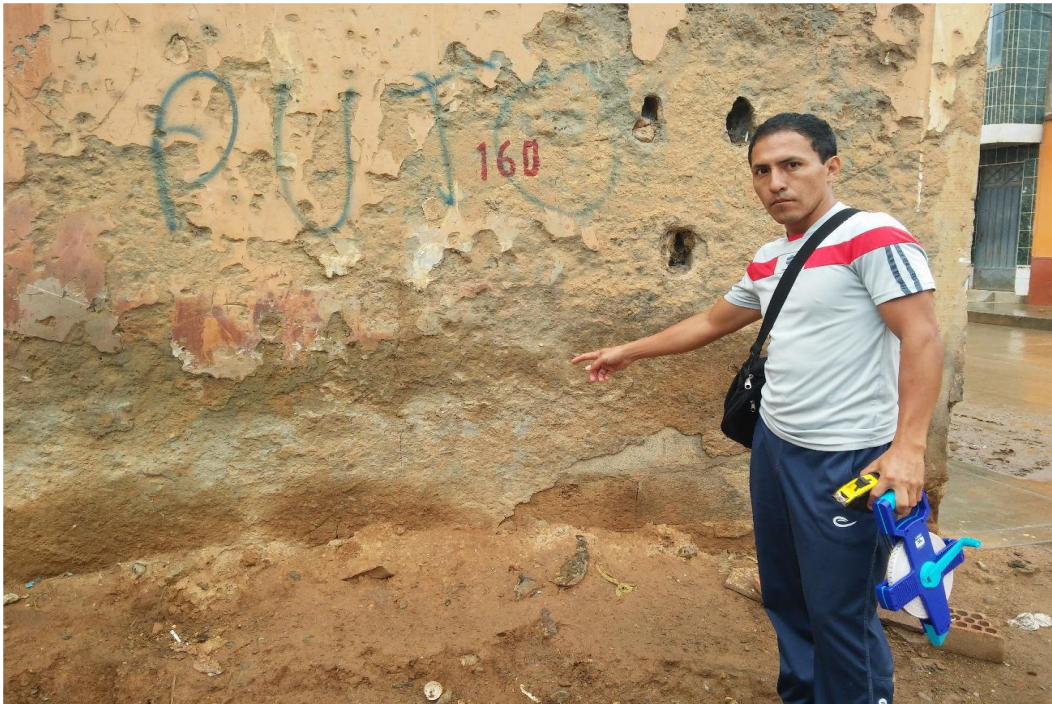
Fotografía 07: Patología Descascaramiento en el muro del cerco perimétrico
