IDENTIFICACIÓN Y EVALUACIÓN DE LAS
PATOLOGÍAS EN LOS MUROS DE ALBAÑILERÍA DEL
CERCO PERIMÉTRICO DE LA CIUDAD UNIVERSITARIA
DE LA UNIVERSIDAD NACIONAL SAN CRISTÓBAL DE
HUAMANGA DEL DISTRITO DE AYACUCHO,
PROVINCIA DE HUAMANGA Y DEPARTAMENTO DE
AYACUCHO -2019

TRABAJO DE INVESTIGACIÓN PARA OPTAR EL GRADO
ACADÉMICO DE BACHILLER EN INGENIERÍA CIVIL

CARLOS GAMBOA LOPEZ
ORCID ID 0000-0002-7444-3221

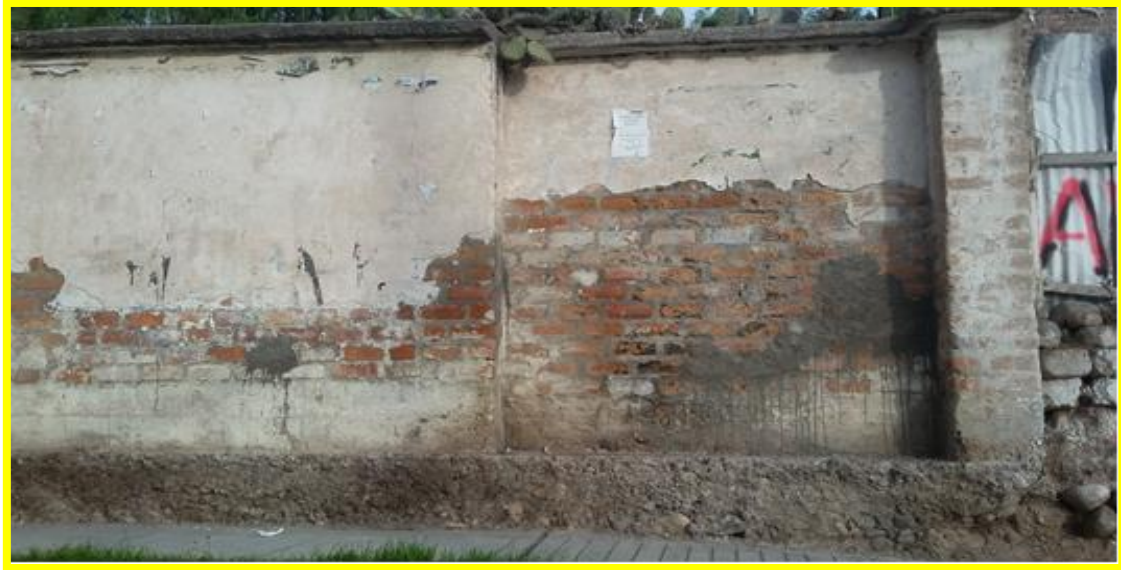
Elemento	Área del paño m2	Código	Patologías	Área afectada		Grado de severidad	Área no afectada total %
				m2	%		
Muro	6.24	M1	Erosión	0.30	4.81	Leve	
Sobrecimiento	1.30	M2	Humedad	3.90	62.50	Severo	32.69
Viga	0.26	S1	Fisura	0.50	38.46	Moderado	61.54
Viga	0.26	V1	Desprendimiento	0.20	76.92	Severo	23.08
Resultado final	7.80			4.90	62.82	Severo	37.18

Figura 4: Fotografía de paño o muestra 01 con humedad y erosión.

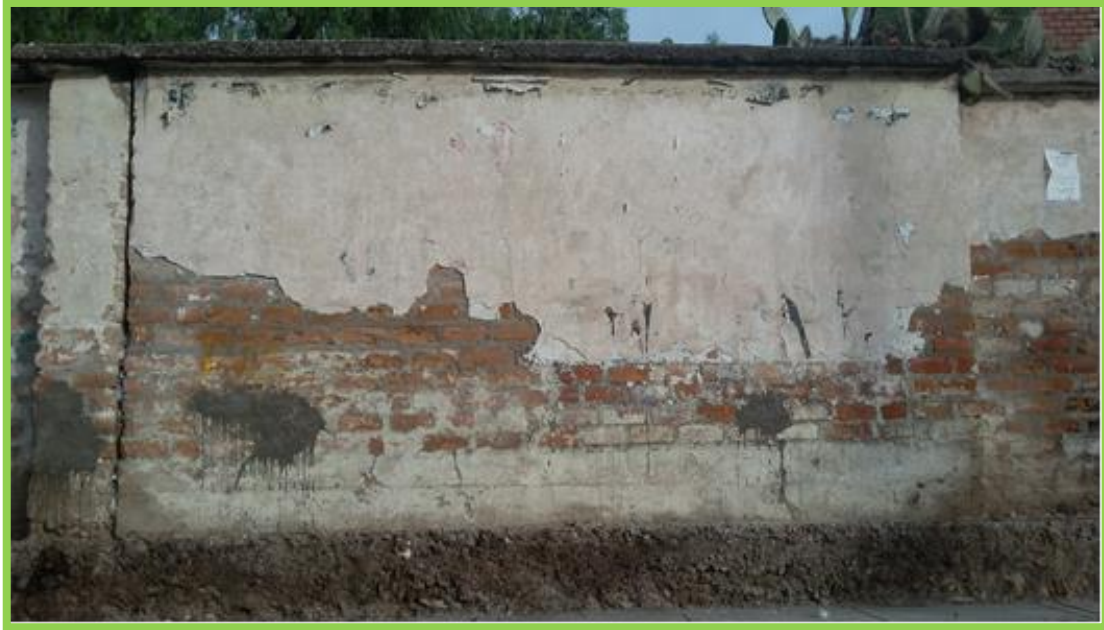
Figura 6: Fotografía de paño o muestra 02

ELEMENTO	AREA DEL PAÑO	CODIGO	PATOLOGIAS	AREA AFECTADA		GRADO DE SEVERIDAD	AREA NO AFECTADA TOTAL
	m2			m2	%		%
MURO	10.32	M1	Erosión	4.30	41.67	LEVE	57.36
			Fisura	0.10	0.97	LEVE	
SOBRECIMIENTO	2.15	S1	Desprendimiento	0.50	23.26	MODERADO	76.74
VIGA	0.43	V1	Desprendimiento	0.20	46.51	MODERADO	53.49
RESULTADO FINAL	12.90			5.10	39.53	MODERADO	60.47

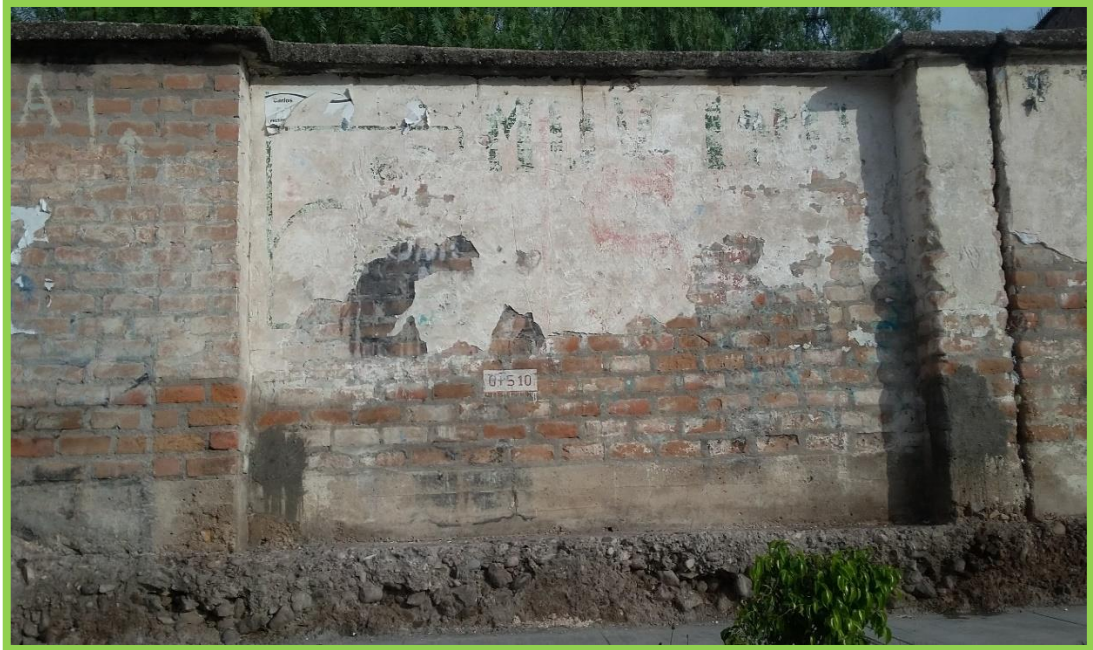
Figura 8: Fotografía de paño o muestra 03

ELEMENTO	AREA DEL PAÑO		PATOLOGIAS	AREA AFECTADA		GRADO DE SEVERIDAD	AREA NO AFECTADA TOTAL
	m2	CODIGO		m2	%		%
MURO	10.32	M1	Erosión	1.55	15.00	LEVE	85.00
SOBRECIMIENTO	2.15	S1	Desprendimiento	1.51	70.00	SEVERO	30.00
VIGA	0.43	V1	Desprendimiento	0.04	10.00	LEVE	90.00
RESULTADO FINAL	12.90			3.10	24.00	MODERADO	76.00

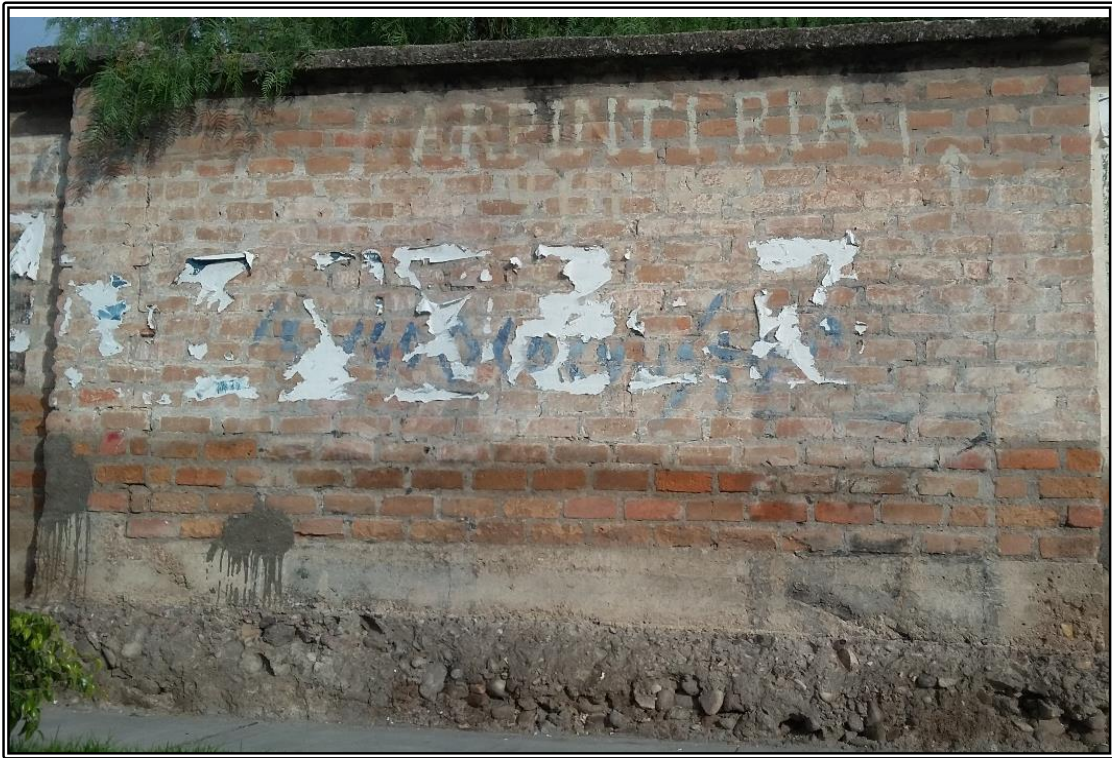
Figura 10: Fotografía del paño o muestra 04

ELEMENTO	AREA DEL PAÑO		PATOLOGIAS	AREA AFECTADA		GRADO DE SEVERIDAD	AREA NO AFECTADA TOTAL
	m2	CODIGO		m2	%		
		M1	EROSION	0.52	5.00	LEVE	
MURO	10.32	M2	FISURA	2.06	20.00	MODERADO	75.00
SOBRECIMIENTO	2.15	S1	DESPRENDIMIENTO	1.72	80.00	SEVERO	20.00
VIGA	0.43	V1	DESPRENDIMIENTO	0.04	10.00	LEVE	90.00
RESULTADO FINAL	12.90			4.34	33.67	MODERADO	66.33

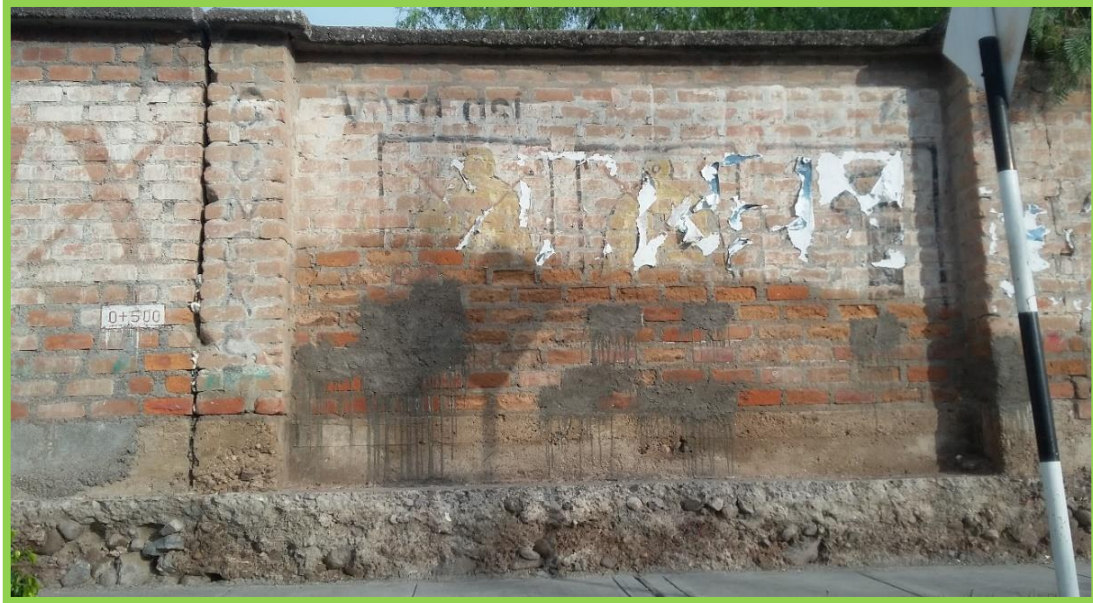
Figura 12: Fotografía de paño o muestra 05

ELEMENTO	AREA DEL PAÑO	CODIGO	PATOLOGIAS	AREA AFECTADA		GRADO DE SEVERIDAD	AREA NO AFECTADA TOTAL
	m2			m2	%		%
		M1	EROSION	4.39	42.50	LEVE	
MURO	10.32	M2	HUMEDAD	5.40	52.30	MODERADO	5.20
SOBRECIMIENTO	2.15	S1	DESPRENDIMIENTO	1.61	75.10	SEVERO	24.90
VIGA	0.43	V1	DESPRENDIMIENTO	0.06	12.80	LEVE	87.20
RESULTADO FINAL	12.90			11.45	88.78	MODERADO	11.22

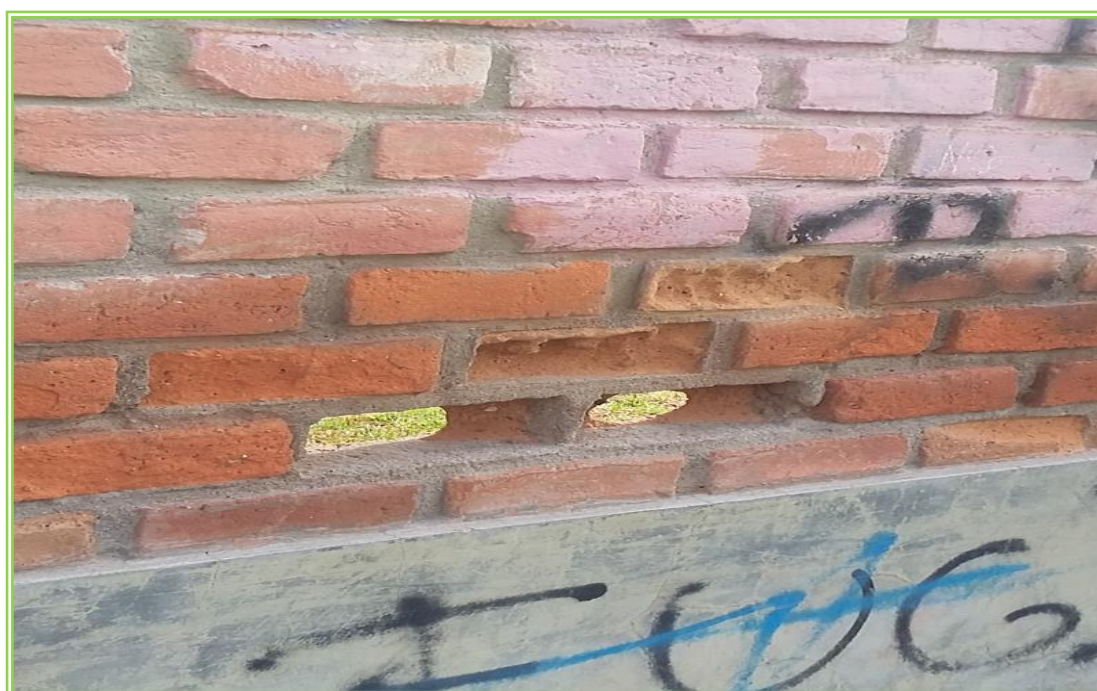
Figura 14: Daños ocasionados por la erosión en los muros de la UNSCH.

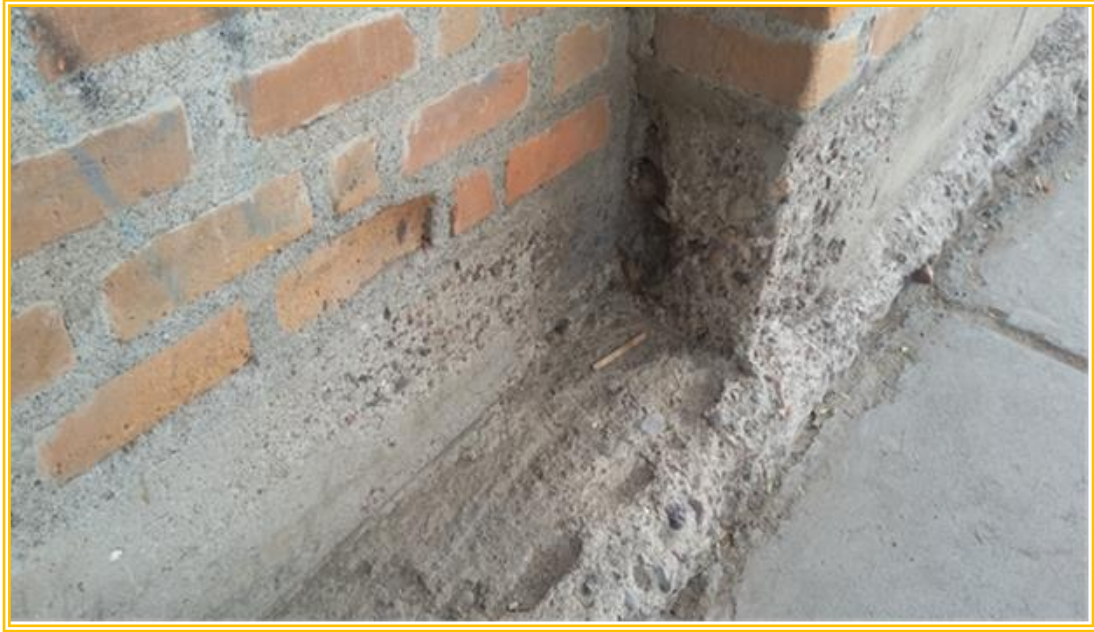
Figura 15: Desprendimiento de concreto en el sobrecimiento.

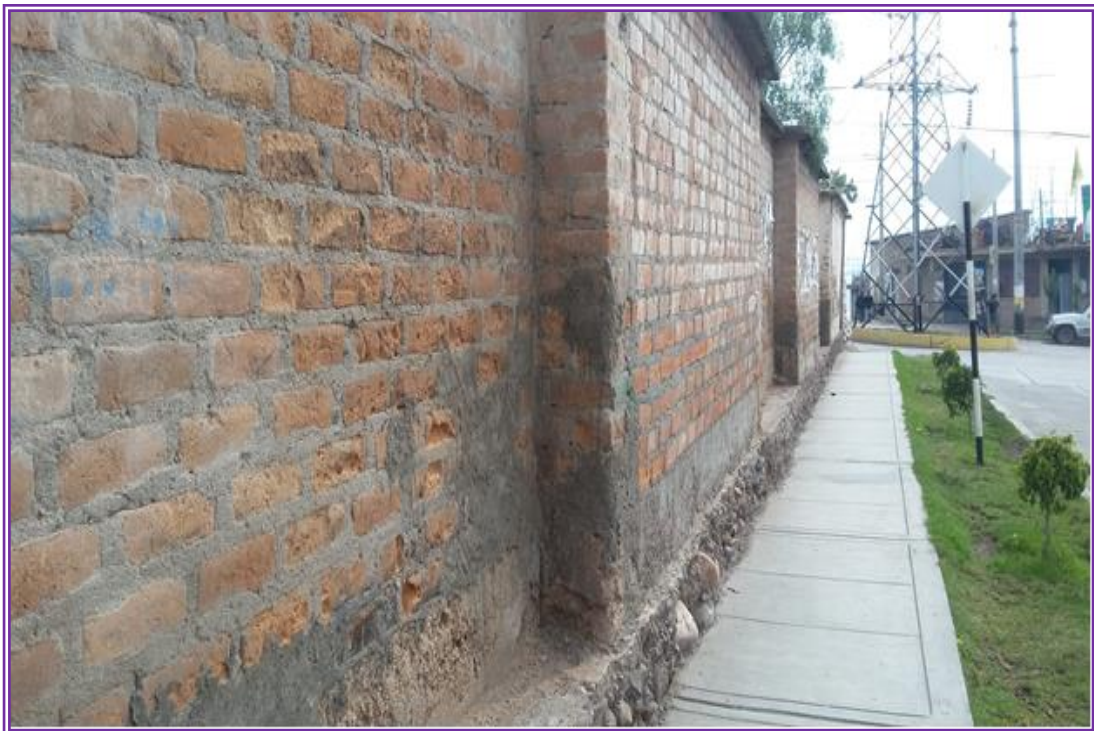
Figura 16: Desgaste por erosión de los muros UNSCH

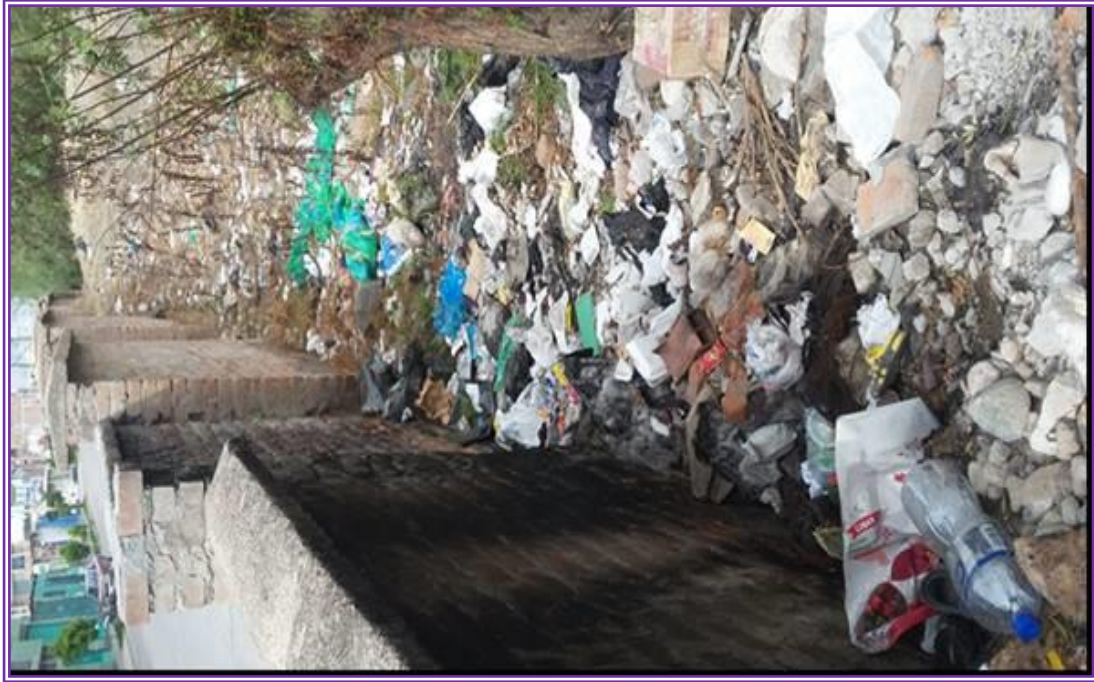
Figura 17: En la imagen se puede observar Humedad generada por las basuras.

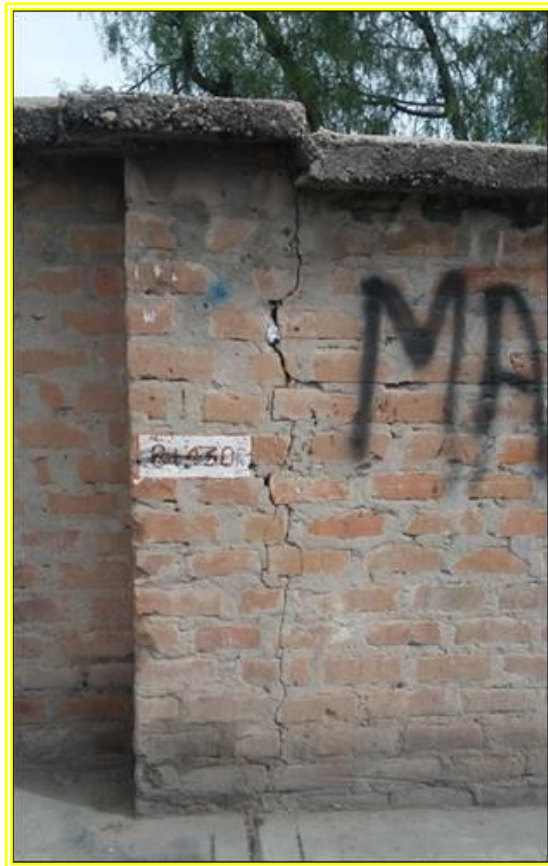
Figura 18: En la imagen se puede observar las grietas en los muros de la UNSCH

- Los daños ocasionados por las fisuras con el tiempo se pueden convertir en grietas es por esa razón que se tiene que realizar reparaciones de los muros del cerco perimétrico.

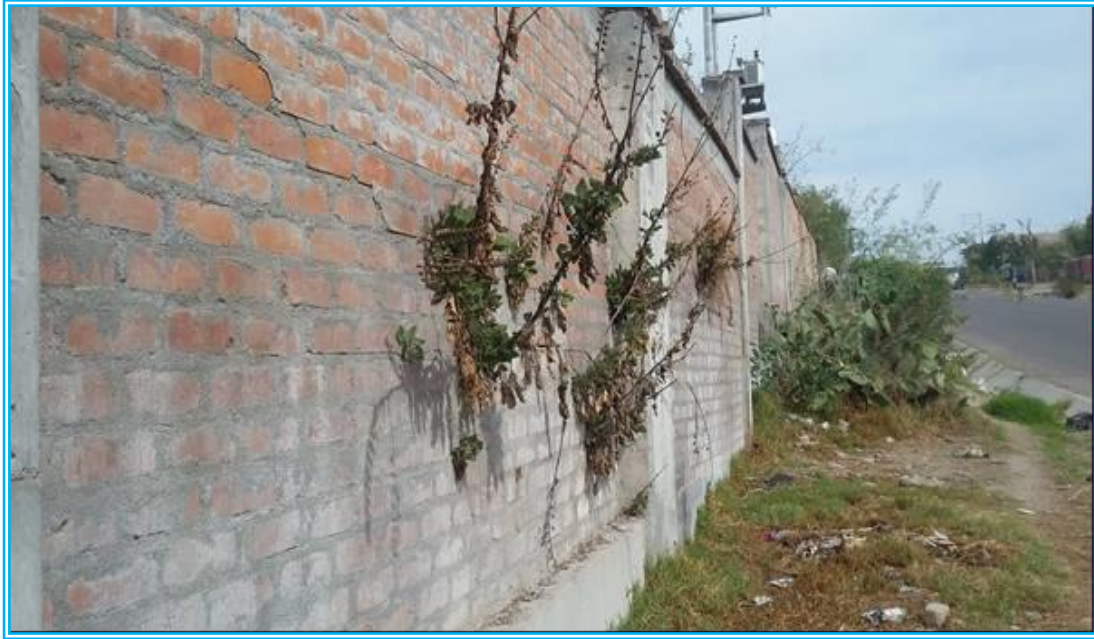
Figura 19: Se observa en la imagen grietas ocasionadas por las plantas en los muros de la UNSCH.
