UNIVERSIDAD CATÓLICA LOS ÁNGELES
CHIMBOTE

DETERMINACIÓN Y EVALUACIÓN DE LAS PATOLOGÍAS
DEL CONCRETO EN EL CERCO PERIMÉTRICO DE
ALBAÑILERÍA CONFINADA DEL PROGRAMA NO
ESCOLARIZADO DE EDUCACIÓN INICIAL CRISTO AMIGO
UBICADO EN LA MANZANA G LOTE 22, HABILITACIÓN
URBANA PROGRESIVA VILLA MARÍA SECTOR B,
DISTRITO DE NUEVO CHIMBOTE, PROVINCIA DEL
SANTA, DEPARTAMENTO DE ANCASH, JUNIO - 2016

**INFORME DE INVESTIGACIÓN PARA OPTAR EL TÍTULO
PROFESIONAL DE INGENIERO CIVIL**

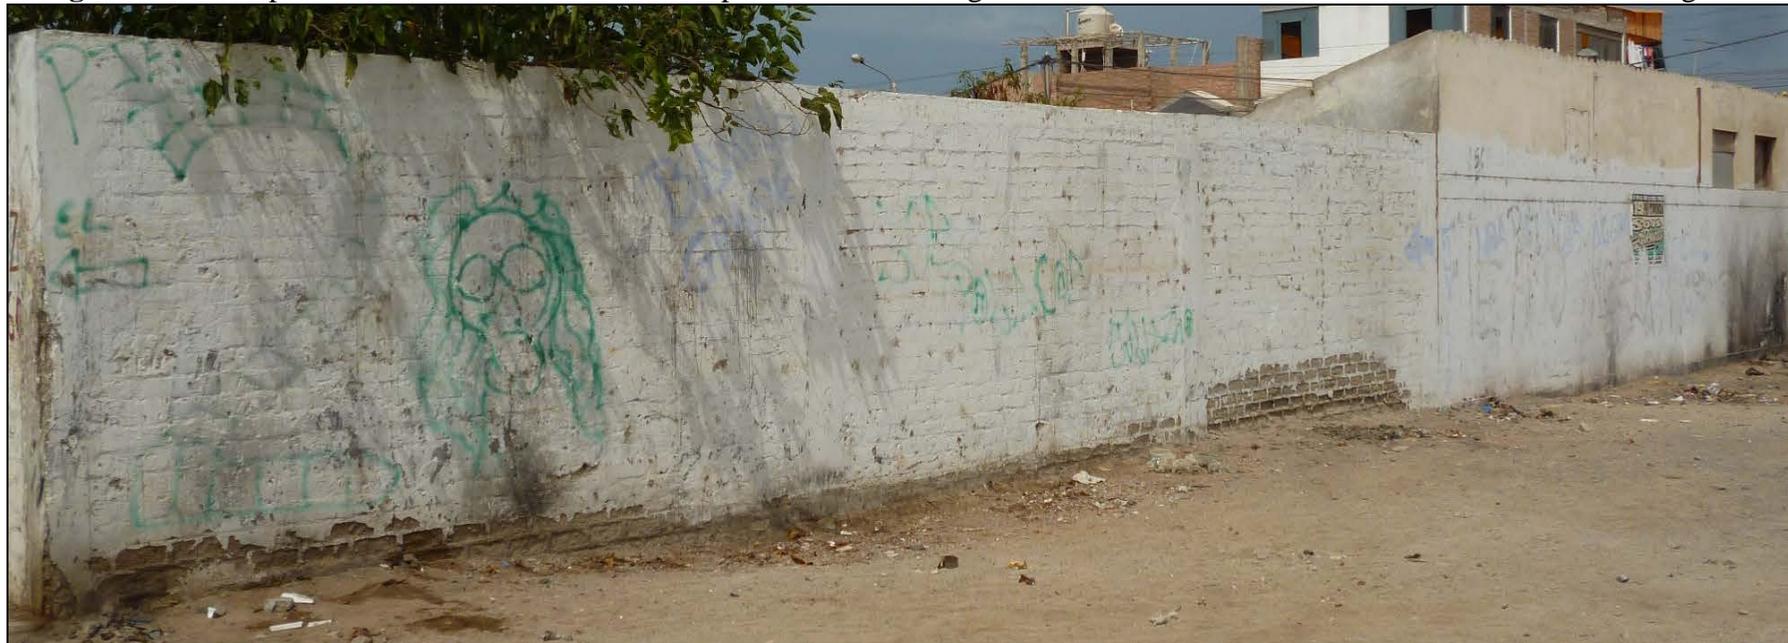
Fotografía 7: Albañilería afectado por grietas verticales y columna afectada por la erosión mecánica en Unidad Muestral 15.

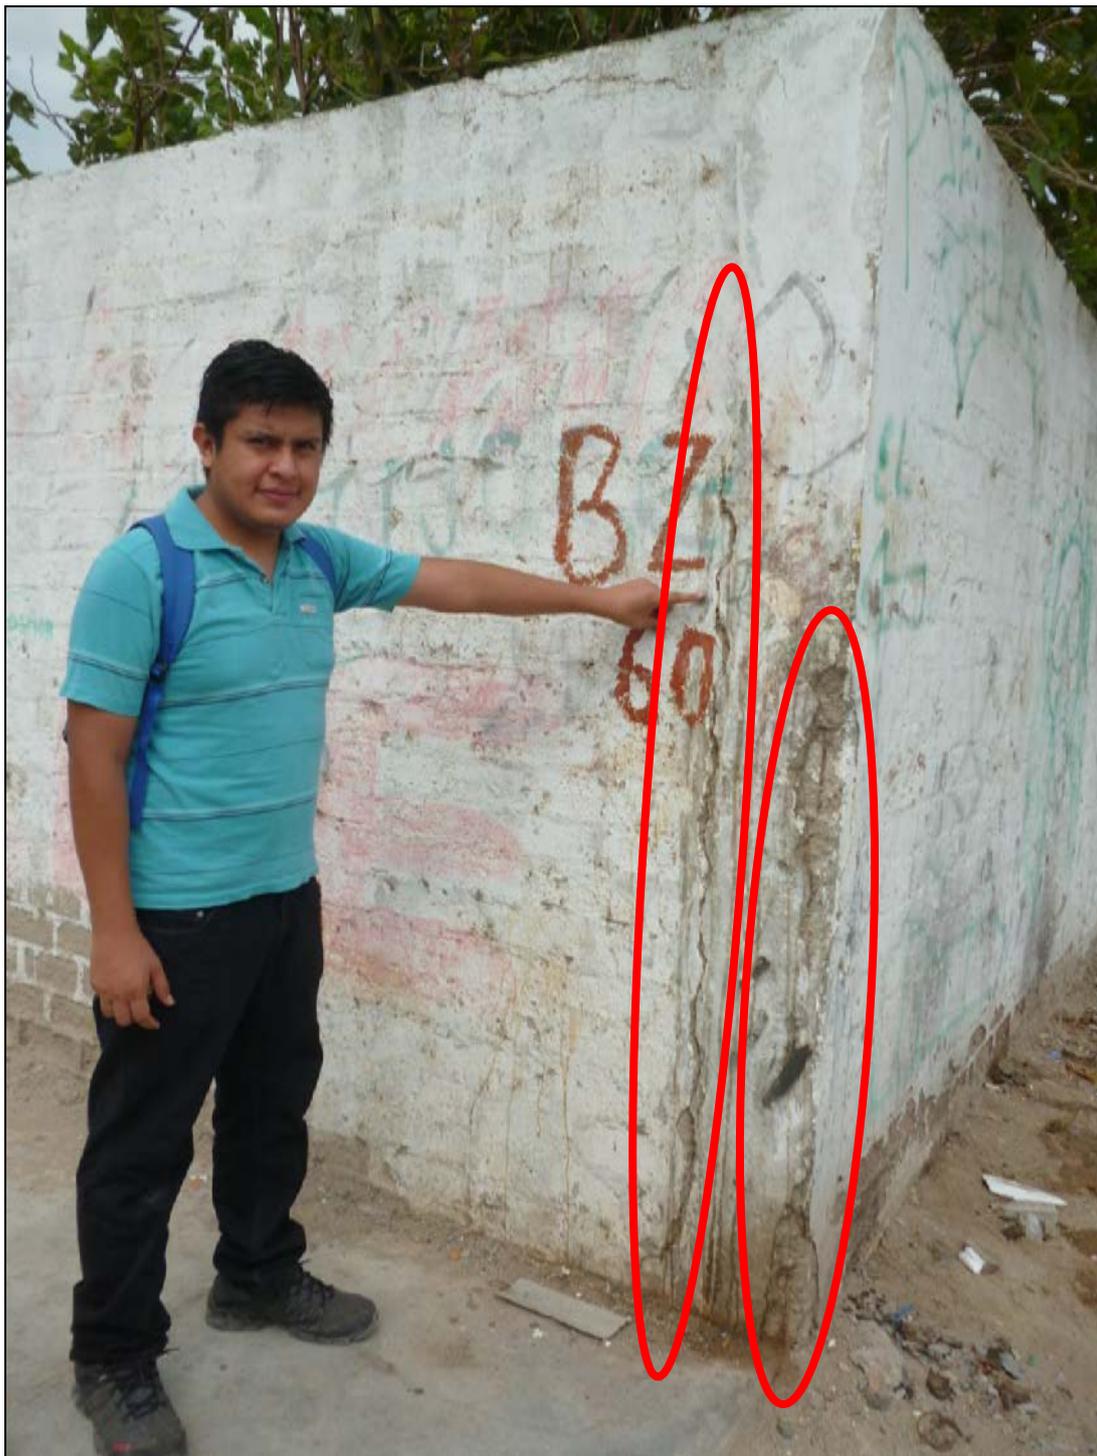
Fotografía 8: Albañilería y columna afectada por la erosión mecánica en Unidad Muestral 10.

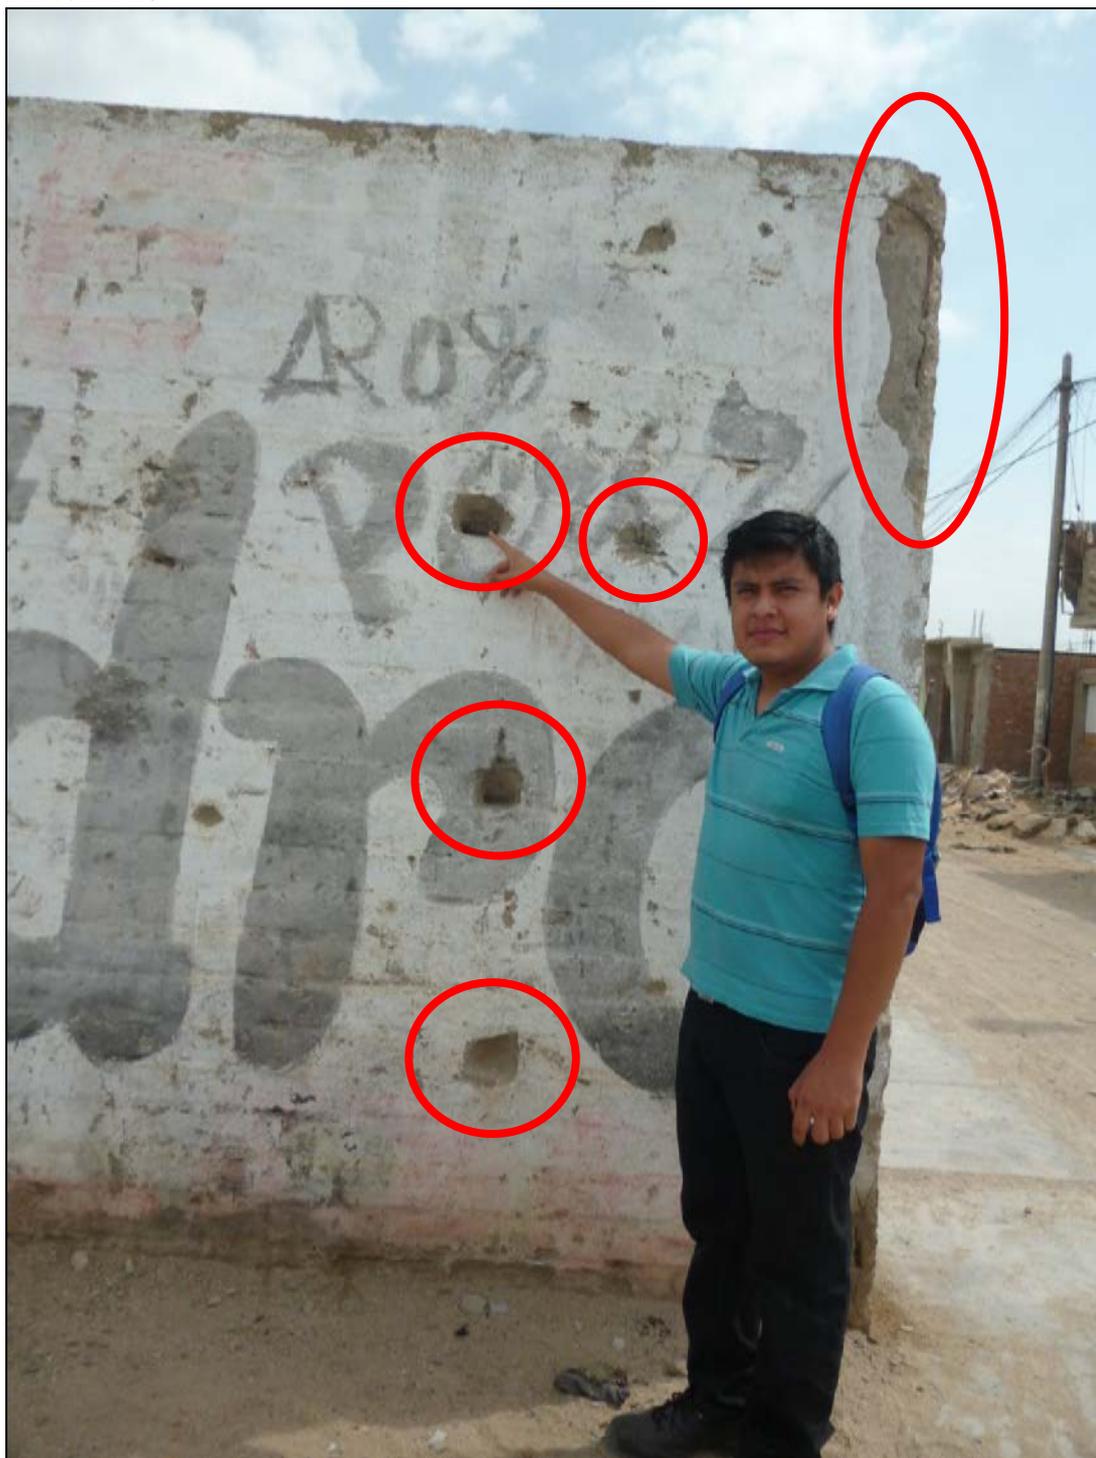
Fotografía 9: Albañilería y columna afectados por las grietas en Unidad Muestral 6.

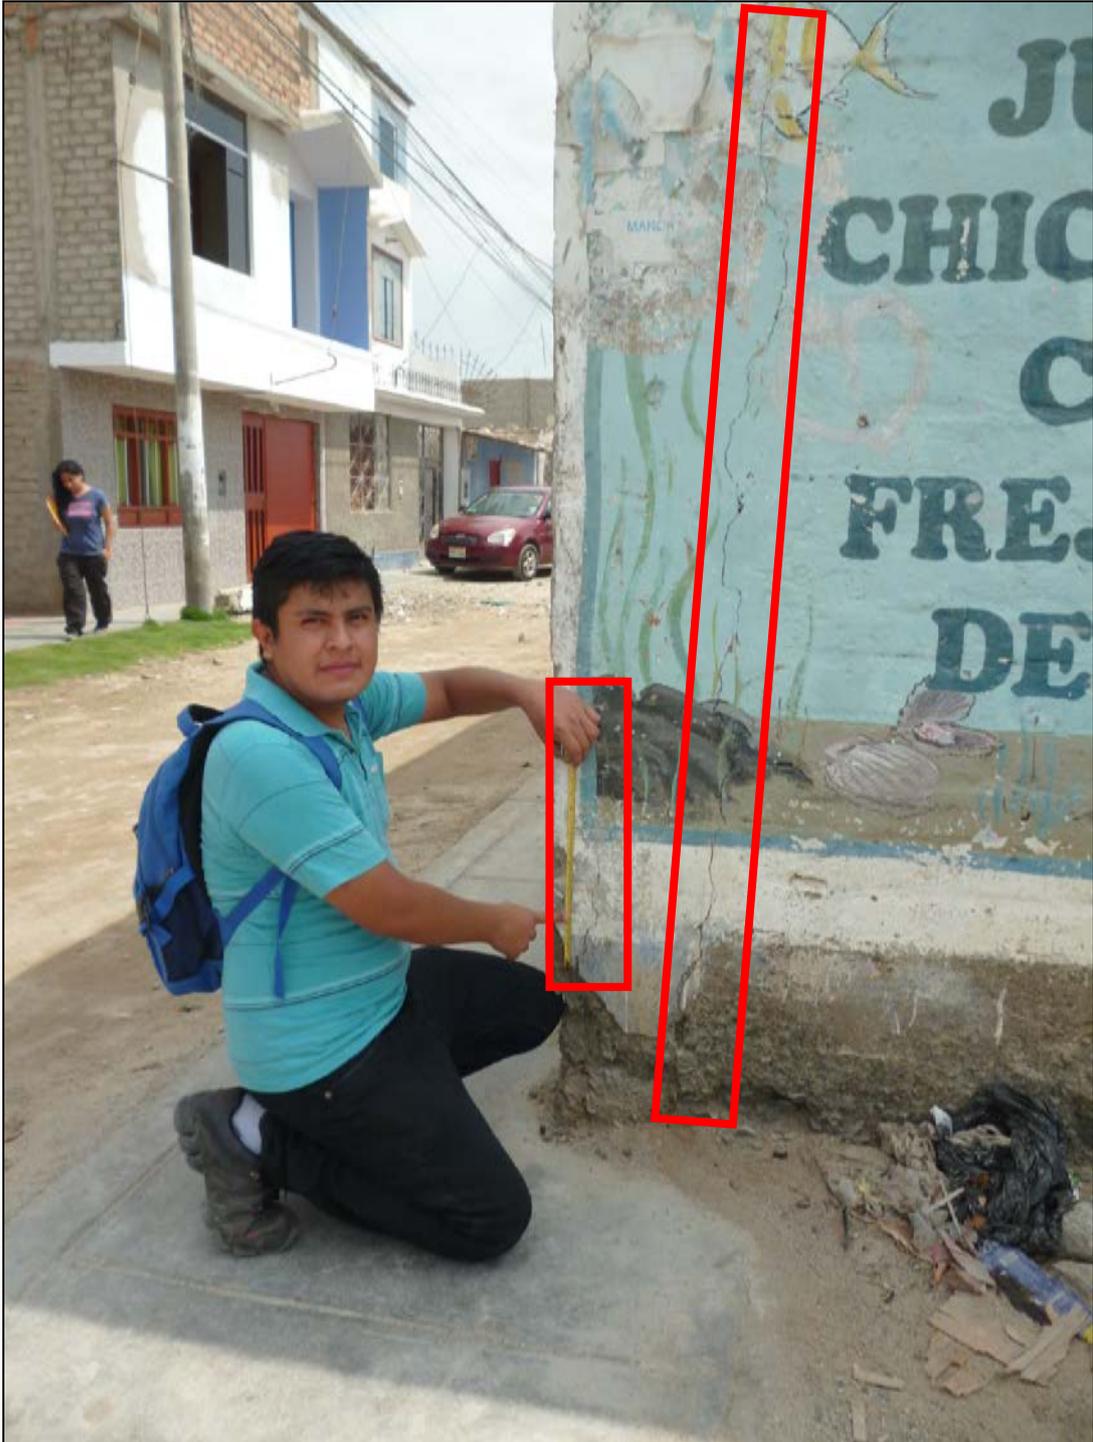
Fotografía 10: Columna afectada en la parte media por erosión mecánica y en la parte inferior por erosión química y oxidación-corrosión en Unidad Muestral 1.

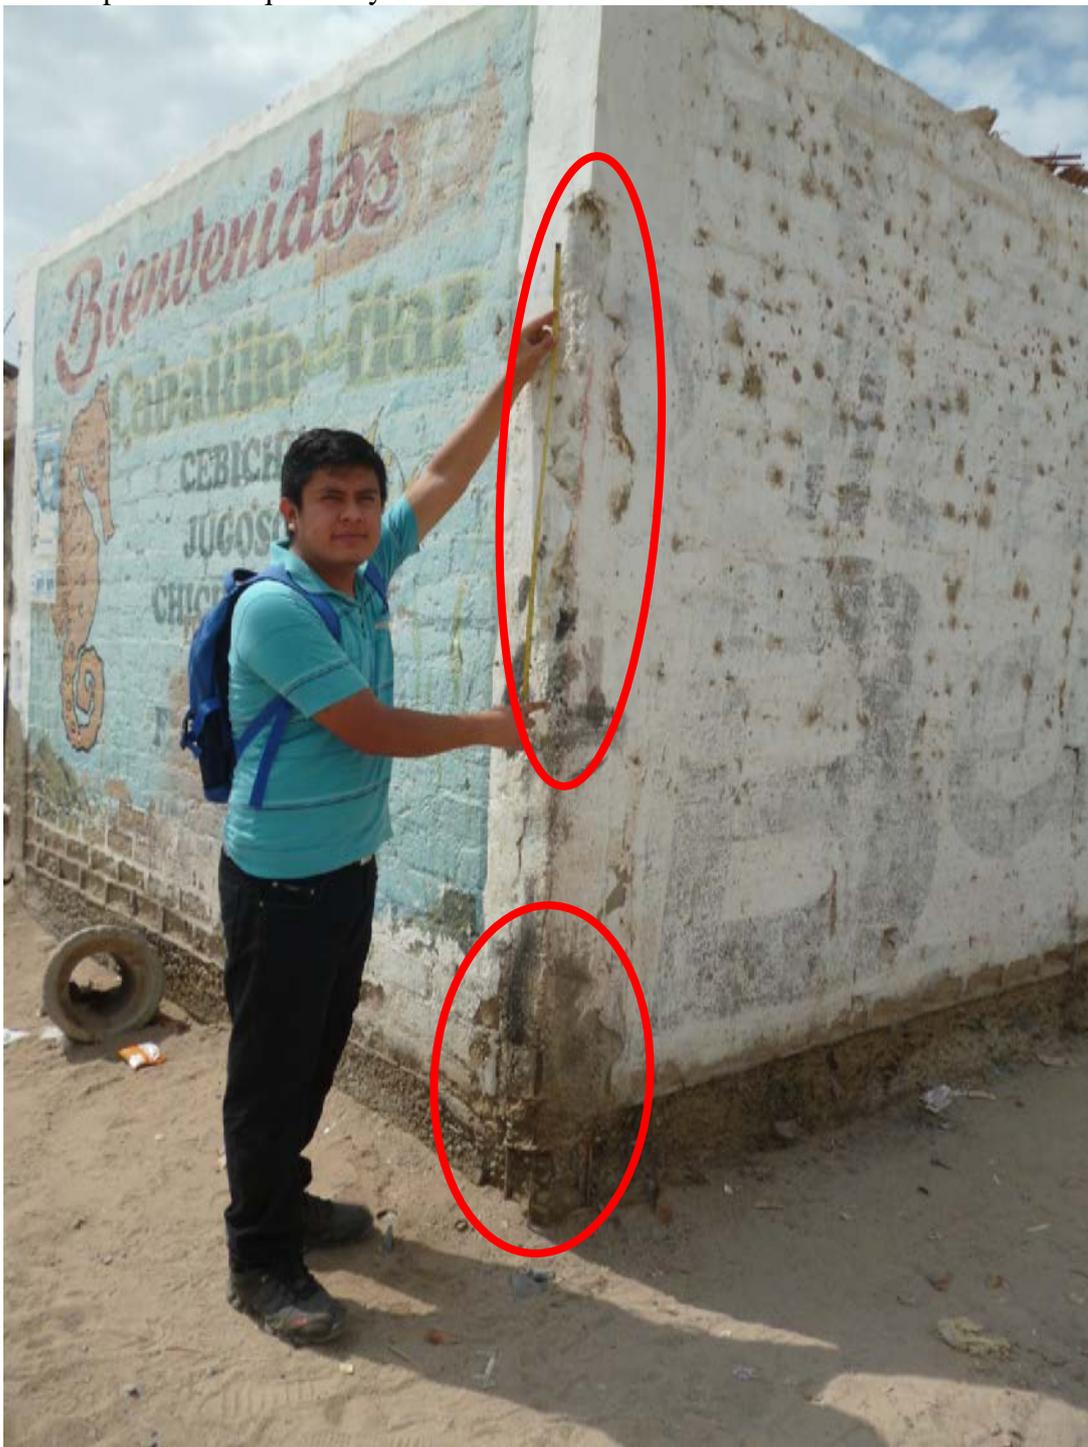
Fotografía 10: Albañilería afectada la parte inferior por la erosión química en Unidad Muestral 14.

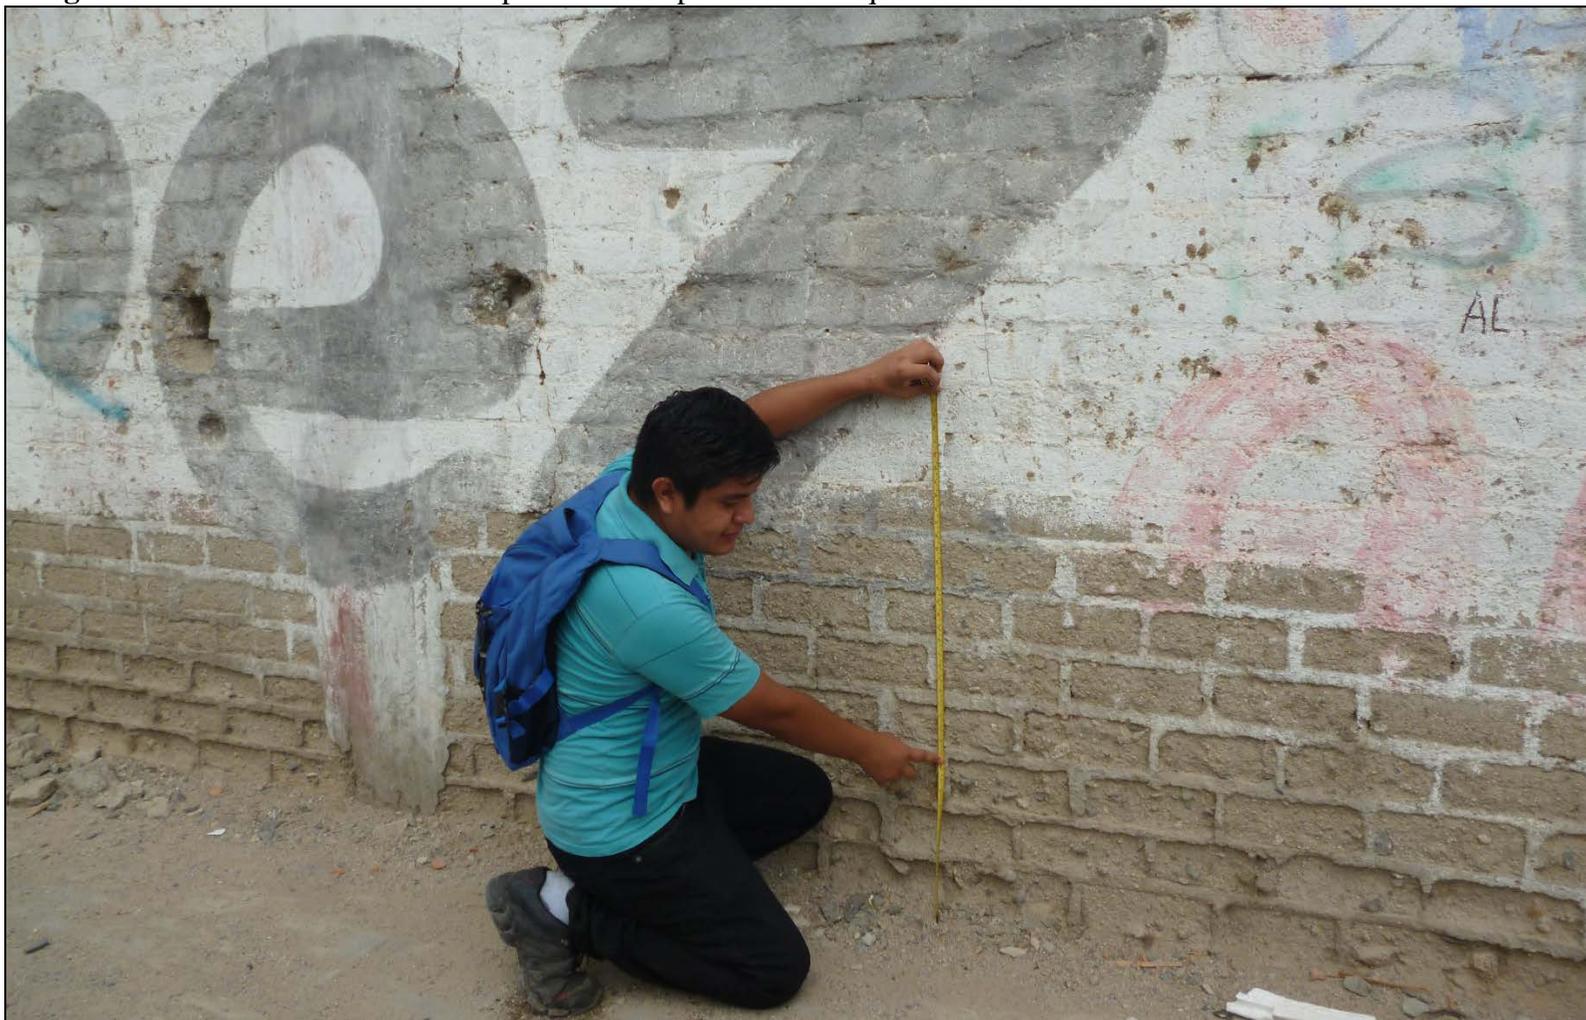
Fotografía 11: Albañilería, sobrecimiento y columna afectados por erosión química, y acero de columna afectado por la corrosión-oxidación en Unidad de Muestra 1 y 2.
