UNIVERSIDAD CATÓLICA LOS ÁNGELES  
CHIMBOTE

DETERMINACIÓN Y EVALUACIÓN DE LAS  
PATOLOGÍAS DEL CONCRETO EN LA ESTRUCTURA DE  
ALBAÑILERÍA CONFINADA DEL CERCO PERIMÉTRICO  
DE LA INSTITUCIÓN EDUCATIVA LIBERTADORES DE  
AMÉRICA, DEL DISTRITO DE LA UNIÓN, PROVINCIA  
DE PIURA, REGIÓN PIURA, AGOSTO - 2016

**TESIS PARA OPTAR EL TÍTULO PROFESIONAL DE**  
**INGENIERO CIVIL**

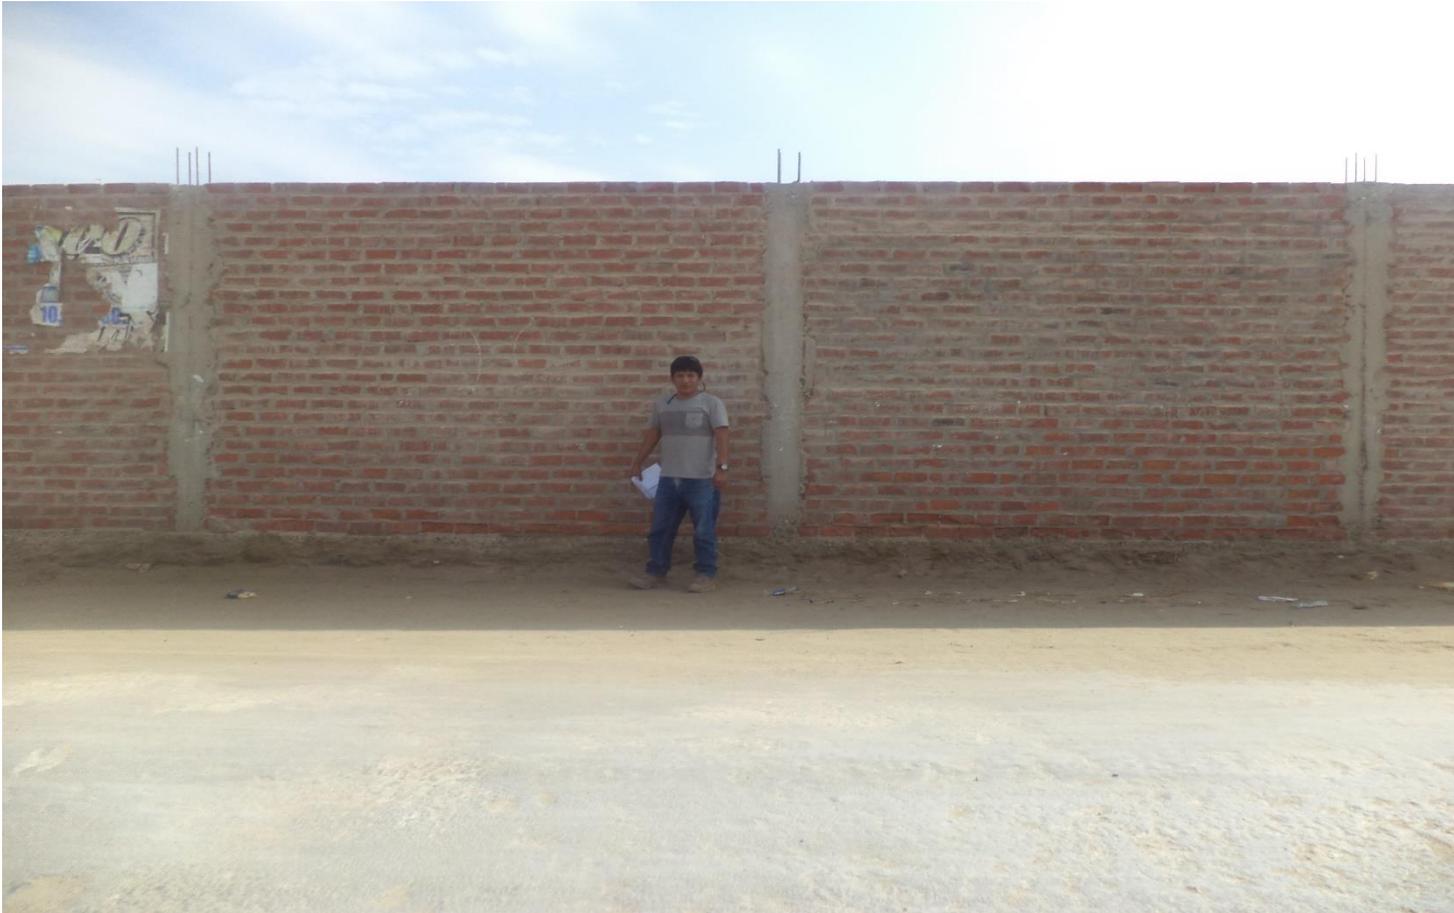
Imagen 11: Erosión ubicada en la calle 8 de diciembre - unidad de muestra 06.

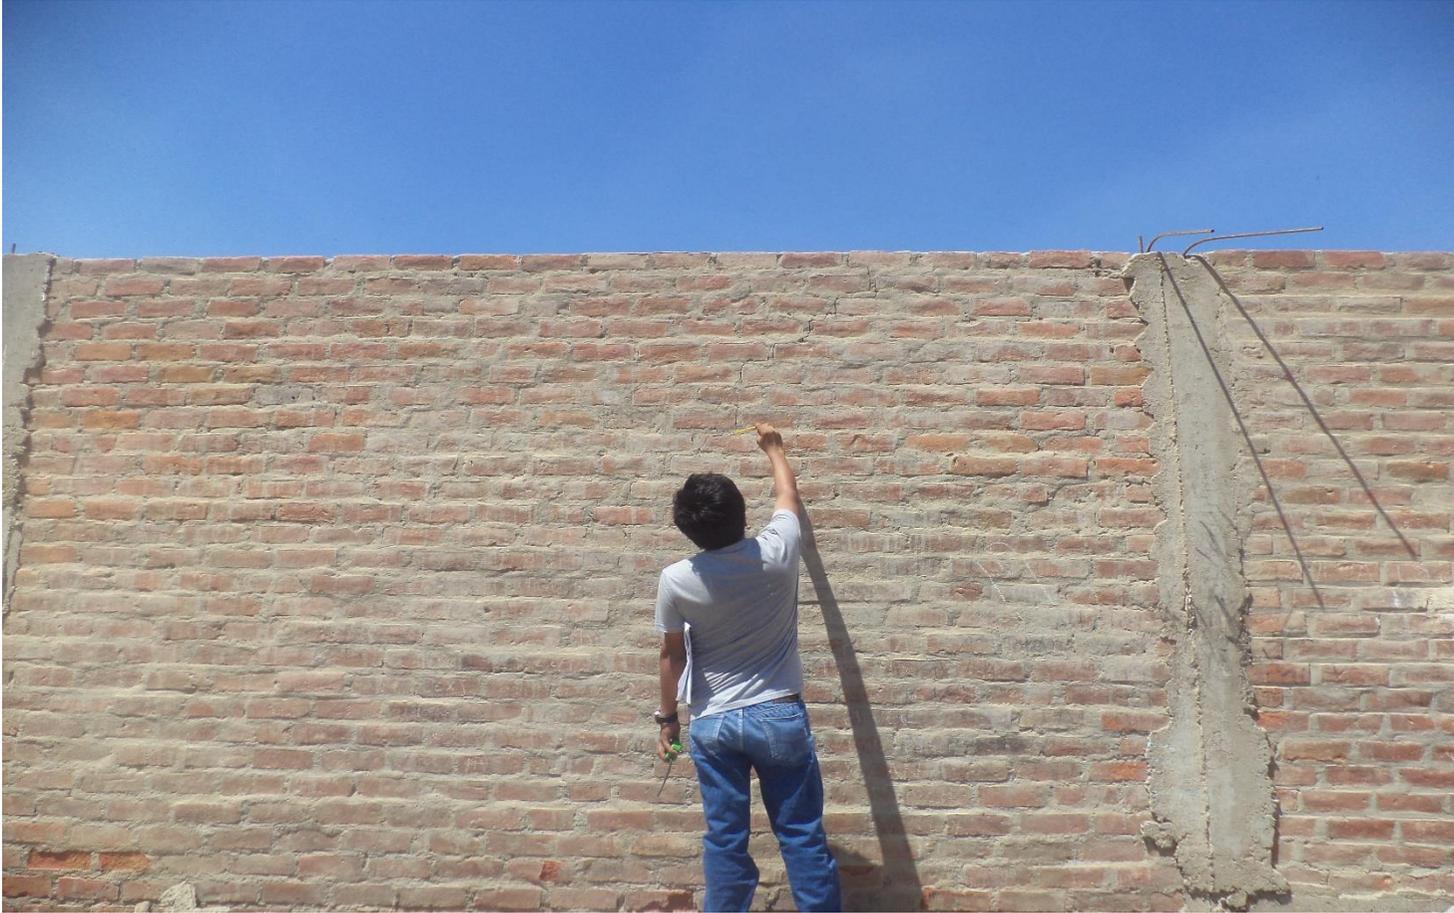
Imagen 12: Grieta ubicada en la calle Víctor Raúl - unidad de muestra 01.

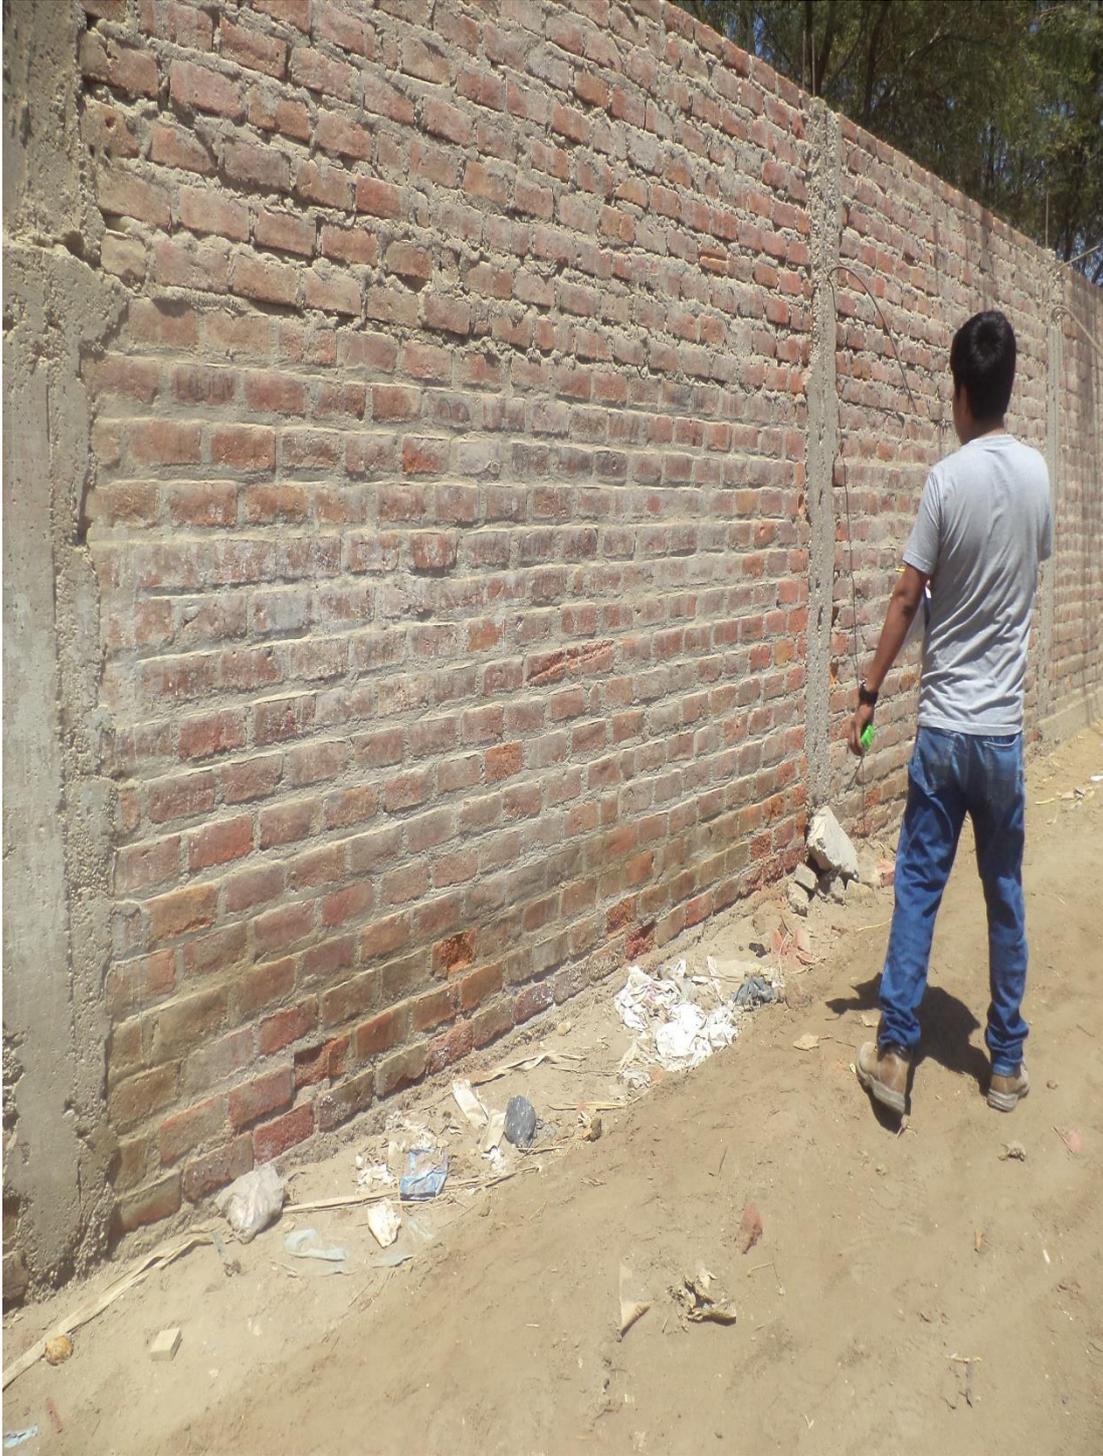
Imagen 13: Suciedad ubicada en la calle Víctor Raúl - unidad de muestra 04.

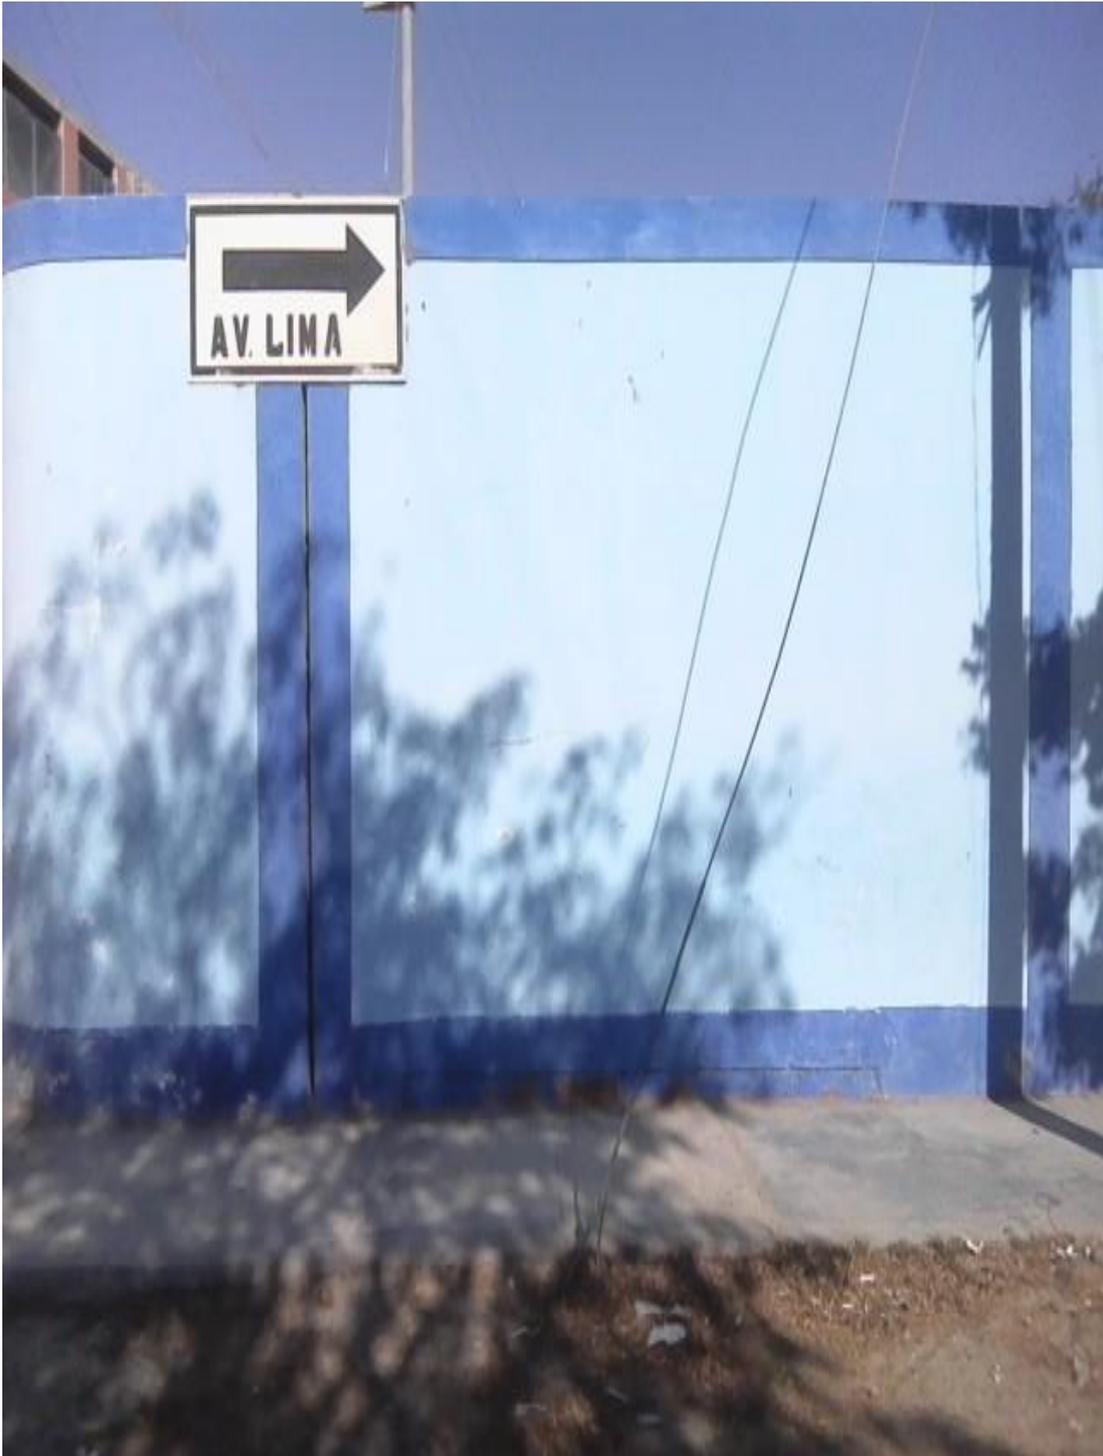
Imagen 14: Eflorescencia ubicada en la av. Lima - unidad de muestra 14.

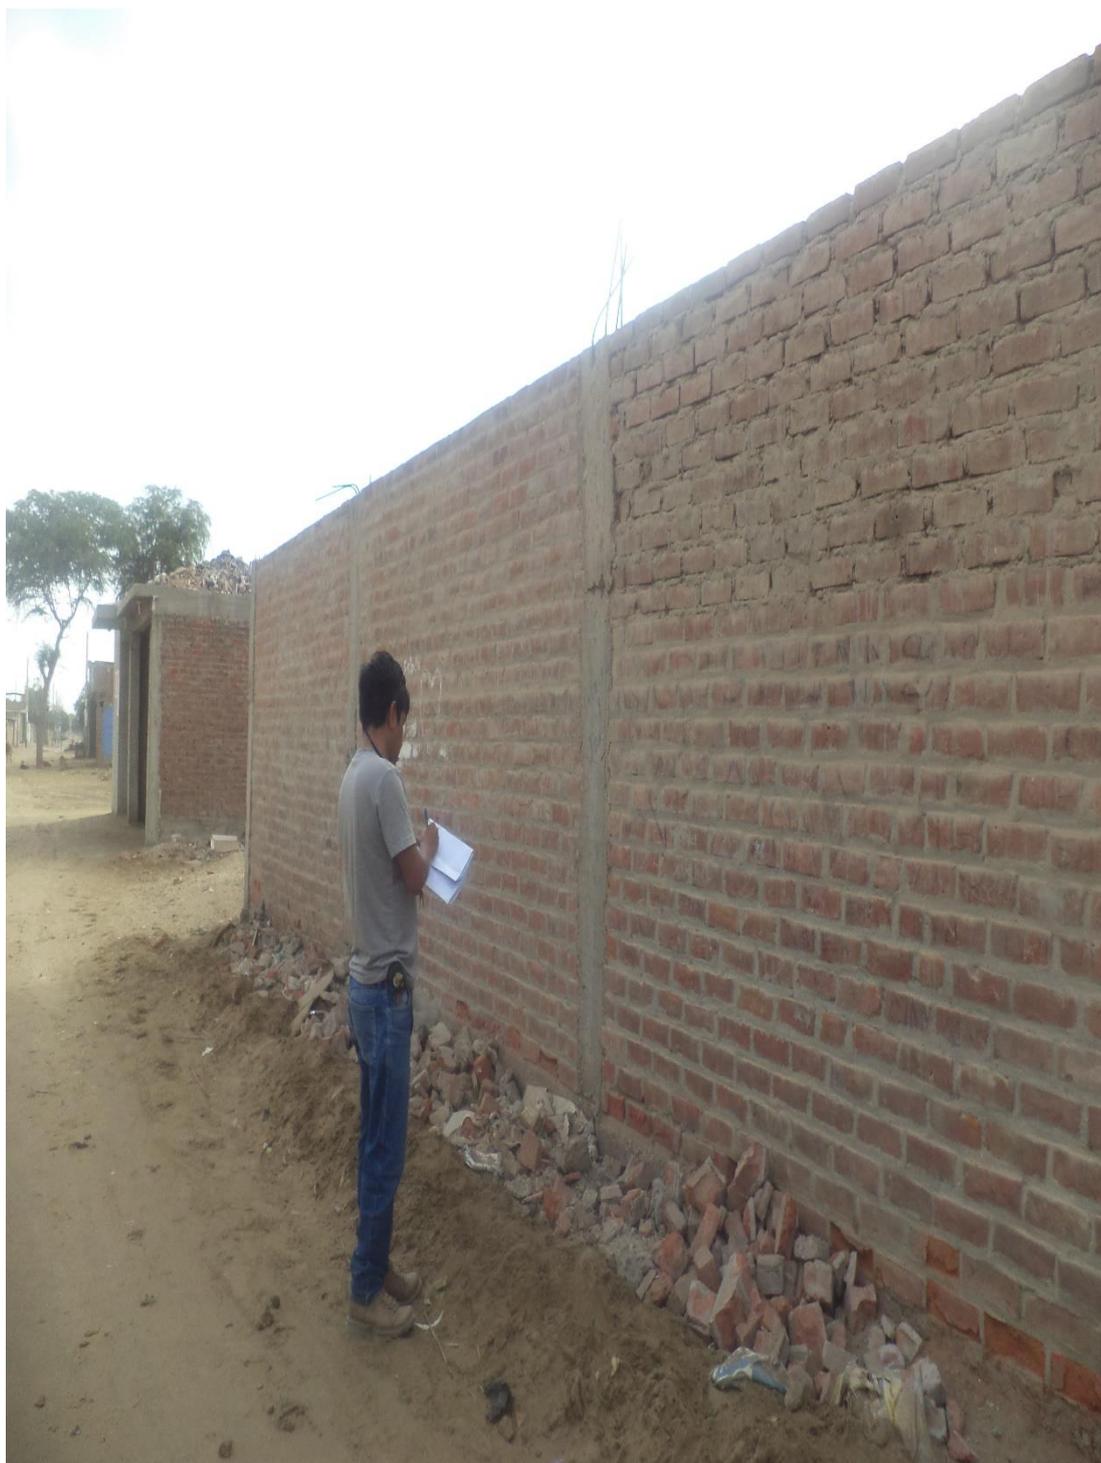
Imagen 17: Eflorescencia en la calle Víctor Raúl - unidad de muestra 01.

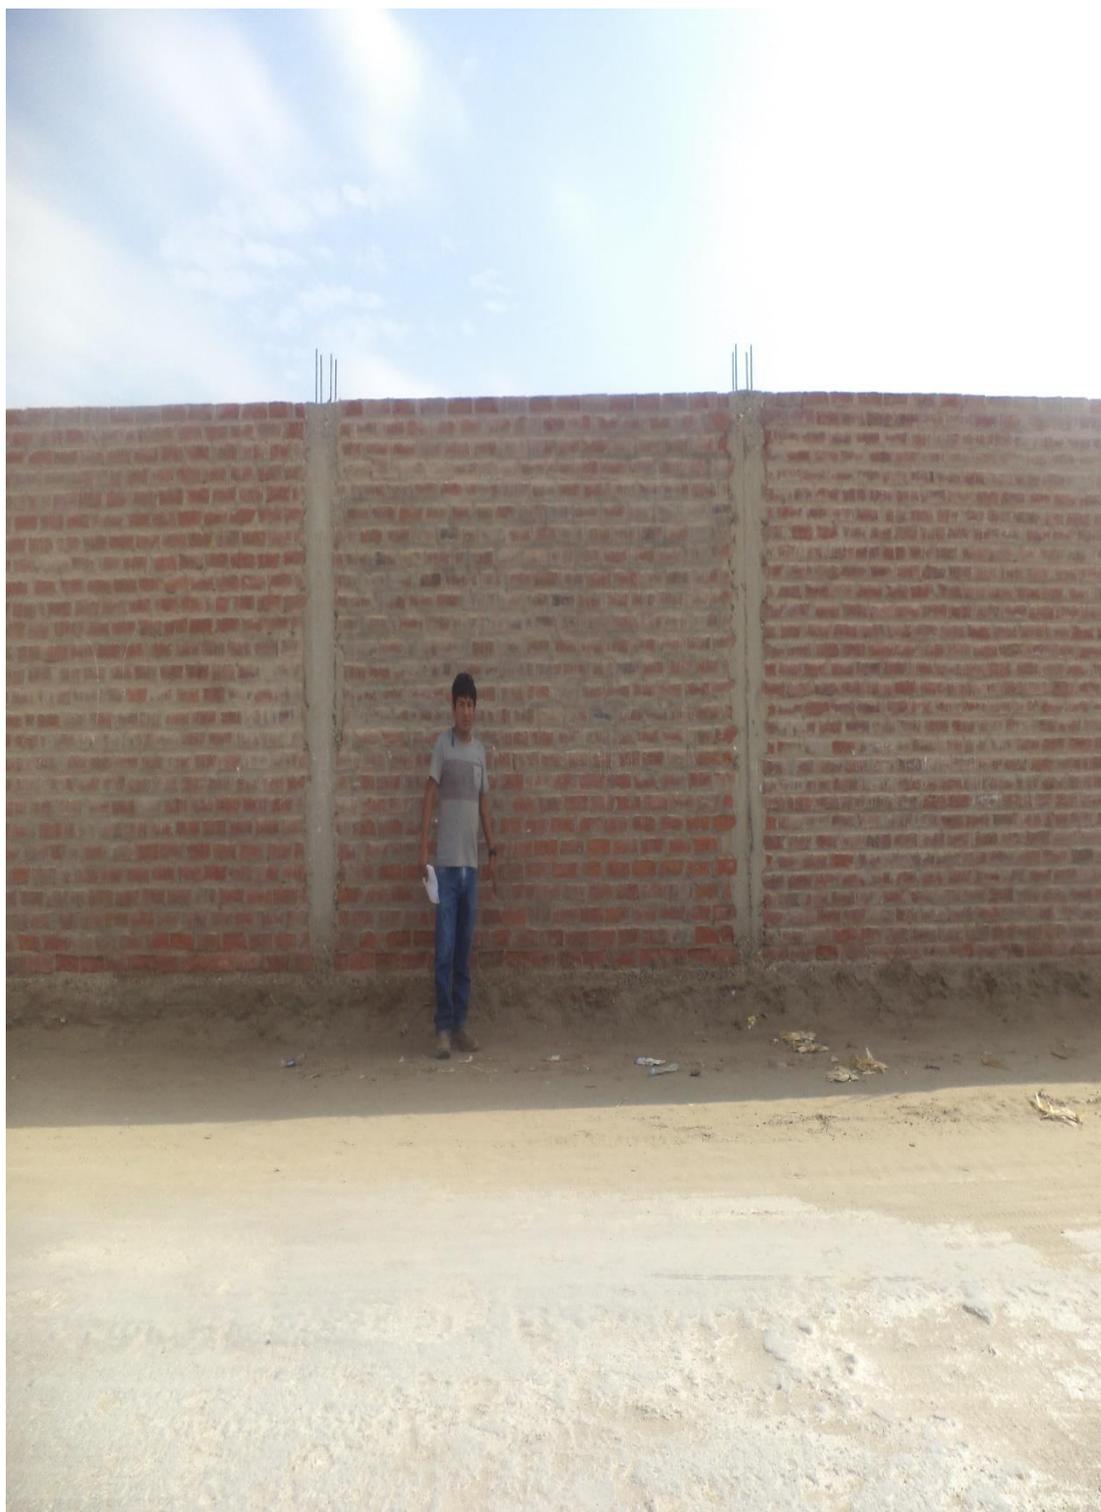
Imagen 20: Eflorescencia ubicada en la calle 8 de diciembre - unidad de muestra 07.
