**DETERMINACIÓN Y EVALUACIÓN DE LAS
PATOLOGÍAS DEL CONCRETO EN LAS CÁMARAS
ROMPE PRESIÓN CRP 6 DEL SISTEMA DE AGUA
POTABLE EN EL CENTRO POBLADO DE LLUPA,
DISTRITO DE INDEPENDENCIA, PROVINCIA
HUARAZ, DEPARTAMENTO DE ANCASH-2019**

**TRABAJO DE INVESTIGACIÓN PARA OPTAR EL
GRADO ACADÉMICO DE BACHILLER EN INGENIERÍA
CIVIL**

Determinación y evaluación de las patologías del concreto en las cámaras de rompe CRP 6 del sistema de agua potable en el centro poblado de Llupa, Distrito de Independencia, Provincia Huaraz, Departamento de Ancash

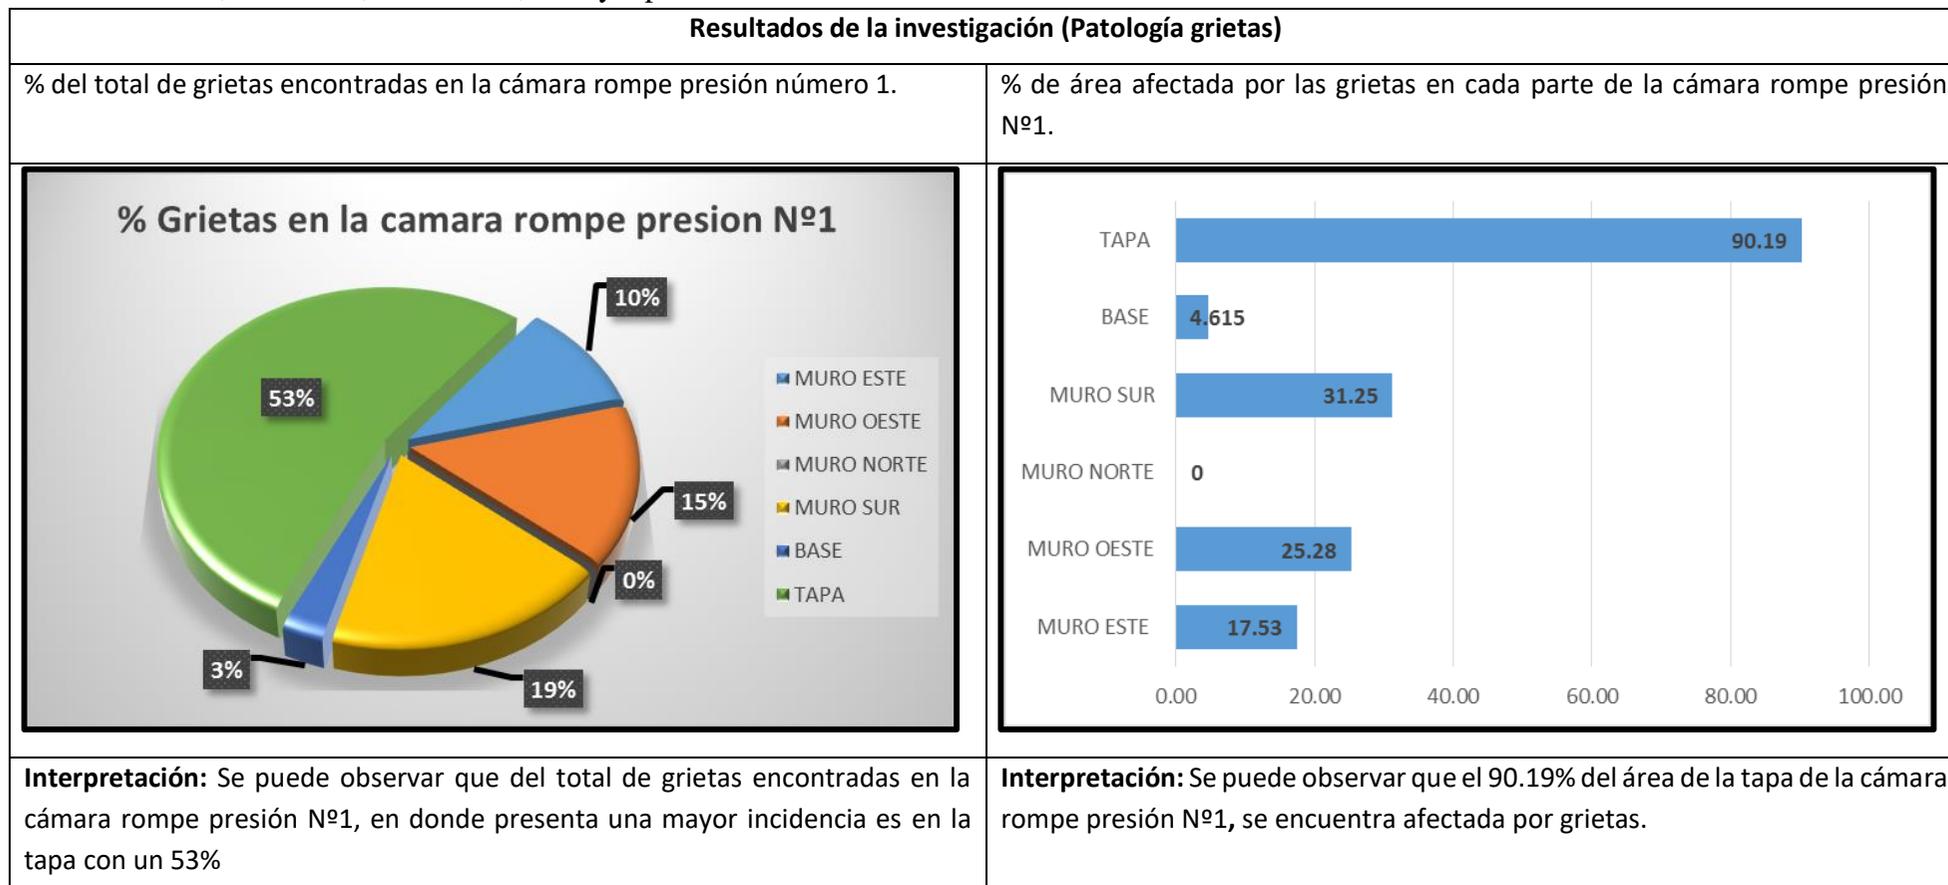
Gráfico 1: Porcentaje de incidencia de las patologías y área afectada en la cámara rompe presión N° 01

❖ **Grafico N° 01:** Porcentaje de incidencia de las patologías y área afectada en la cámara rompe presión N° 01: muro norte, muro sur, muro este, muro oeste, base y tapa.

Nivel de severidad: Moderado

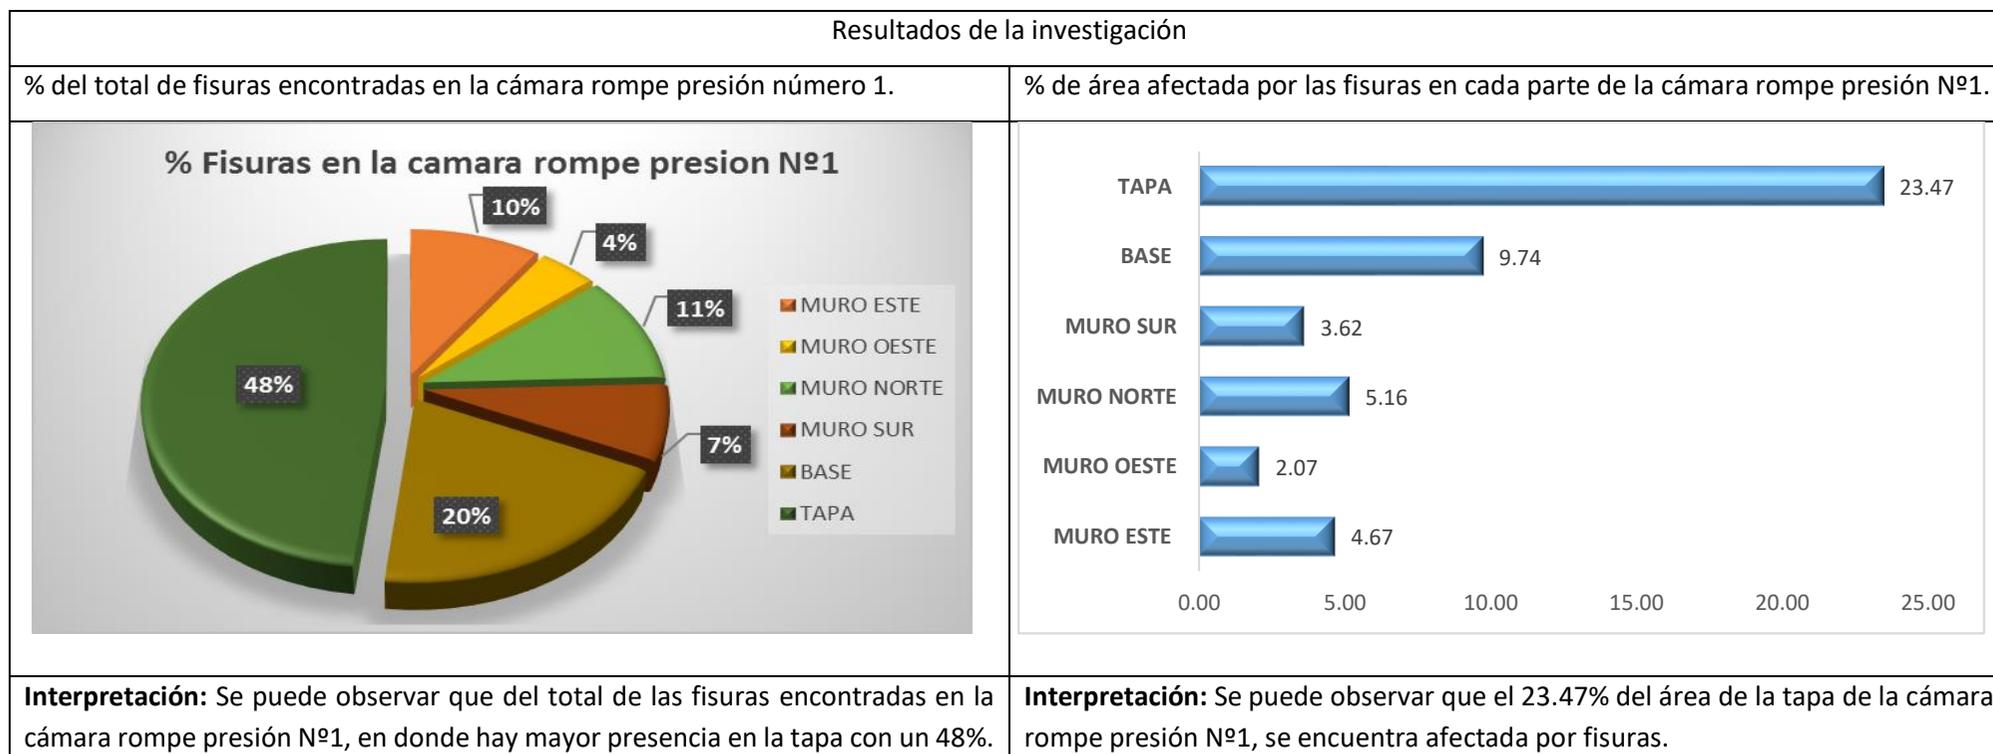
Gráfico 2 Porcentaje de incidencia de las patologías y área afectada en la cámara rompe presión N° 01

❖ **Grafico N° 02:** Porcentaje de incidencia de las patologías y área afectada en la cámara rompe presión N° 01: muro norte, muro sur, muro este, muro oeste, base y tapa.

Nivel de severidad: Moderado

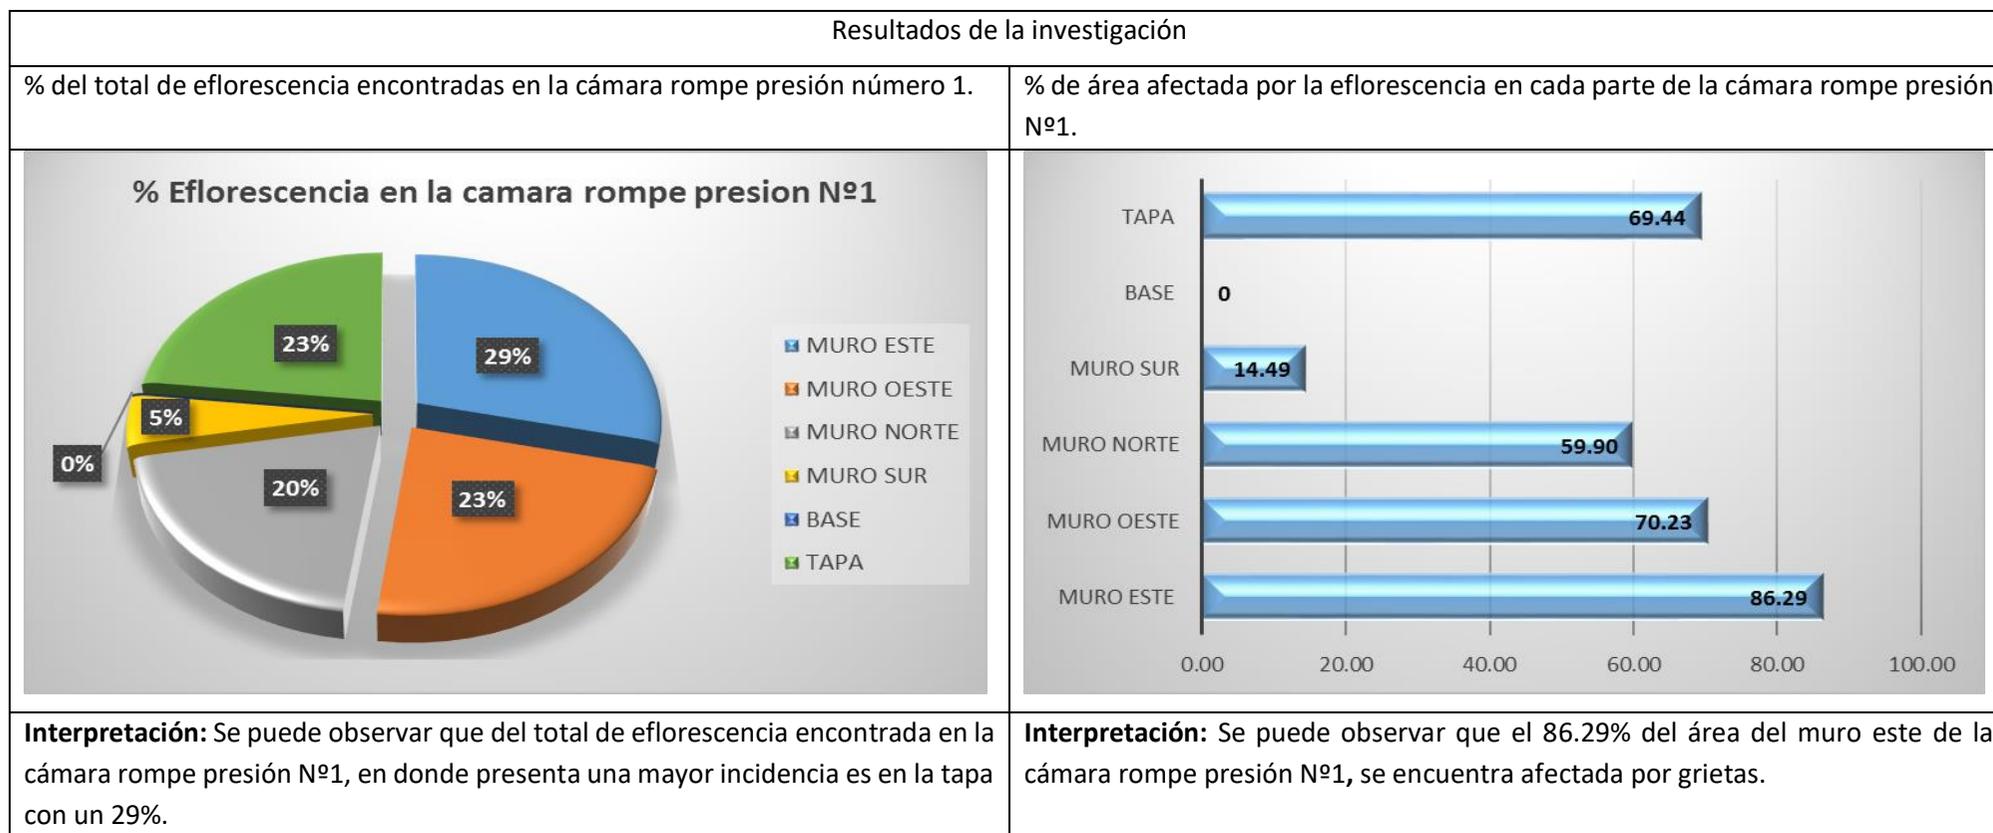
Gráfico 4: Porcentaje de incidencia de las patologías y área afectada en la cámara rompe presión N° 01

❖ **Grafico N° 04:** Porcentaje de incidencia de las patologías y área afectada en la cámara rompe presión N° 01: muro norte, muro sur, muro este, muro oeste, base y tapa.

Nivel de severidad: Moderado

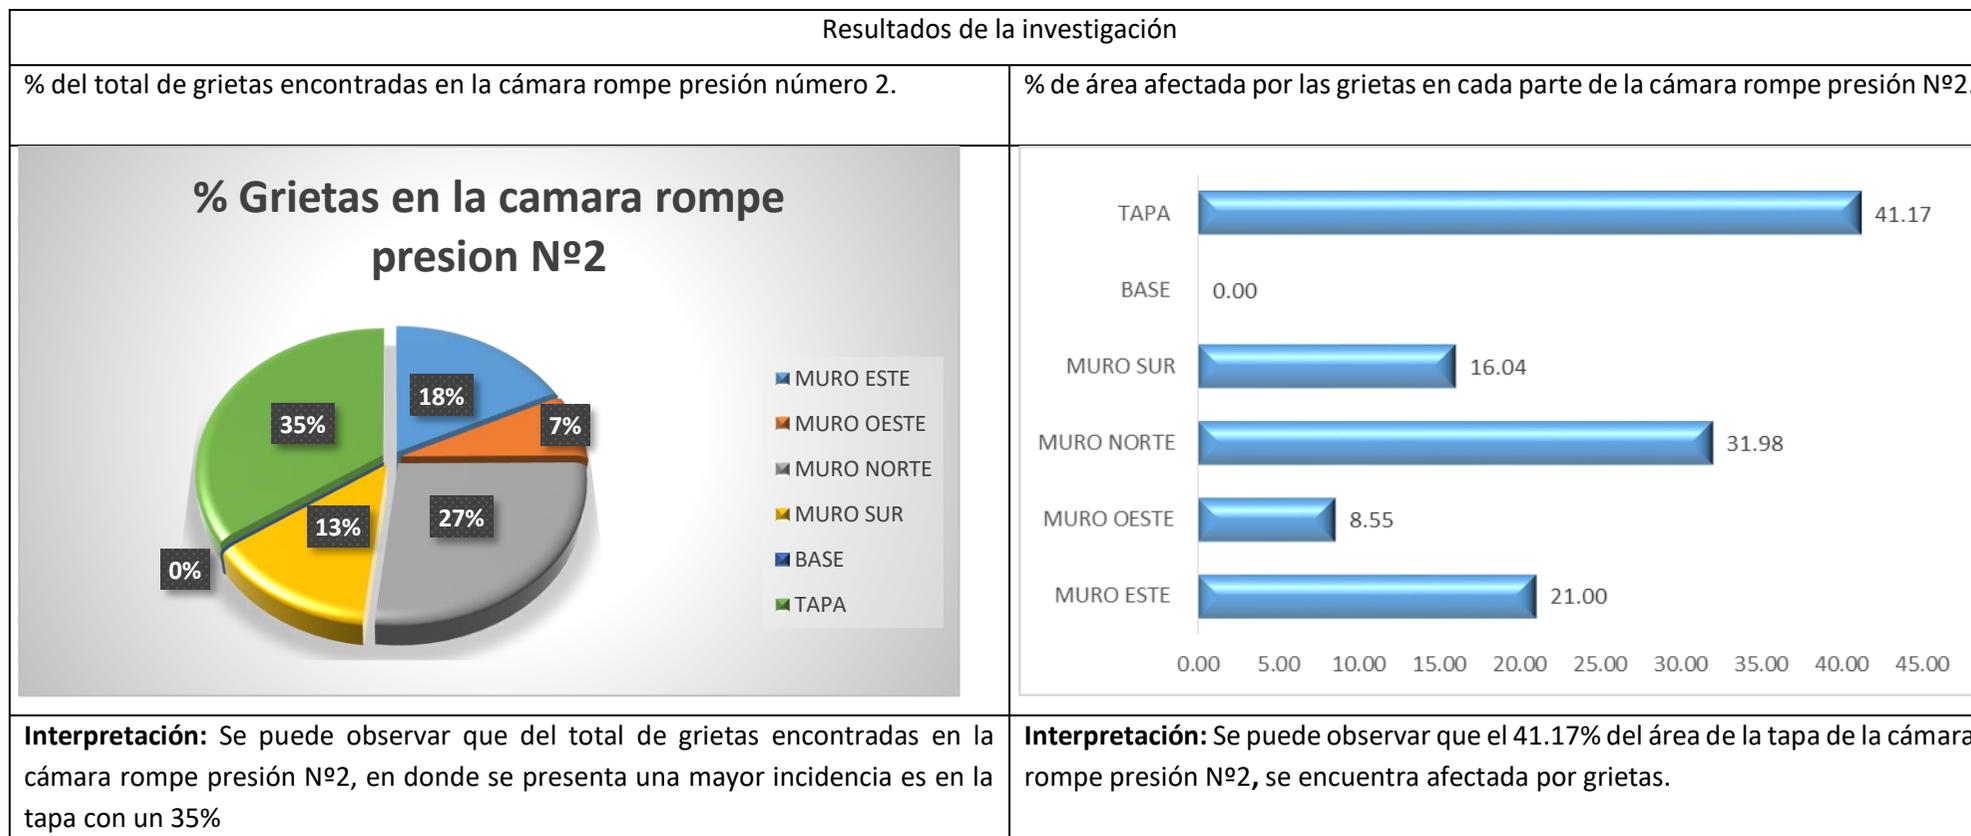
Gráfico 5: Porcentaje de incidencia de las patologías y área afectada en la cámara rompe presión N°02

❖ **Grafico N° 05:** Porcentaje de incidencia de las patologías y área afectada en la cámara rompe presión N° 02: muro norte, muro sur, muro este, muro oeste, base y tapa.

Nivel de severidad: Moderado

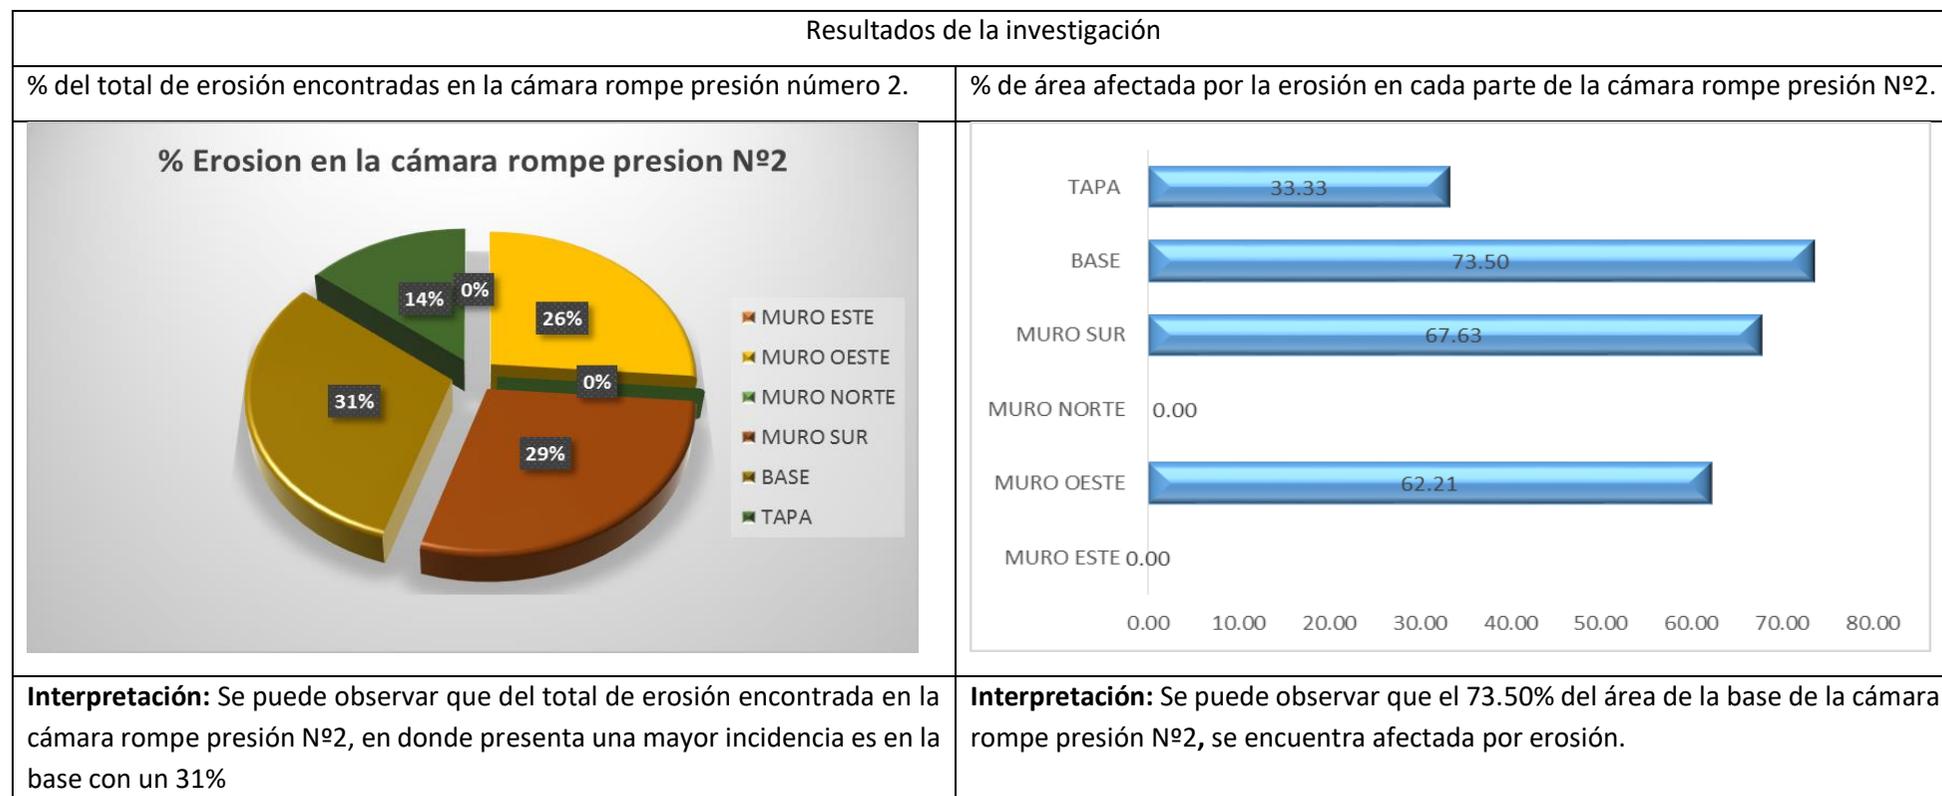
Gráfico 7: Porcentaje de incidencia de las patologías y área afectada en la cámara rompe presión N° 02

❖ **Grafico N° 07:** Porcentaje de incidencia de las patologías y área afectada en la cámara rompe presión N° 02: muro norte, muro sur, muro este, muro oeste, base y tapa.

Nivel de severidad: Moderado

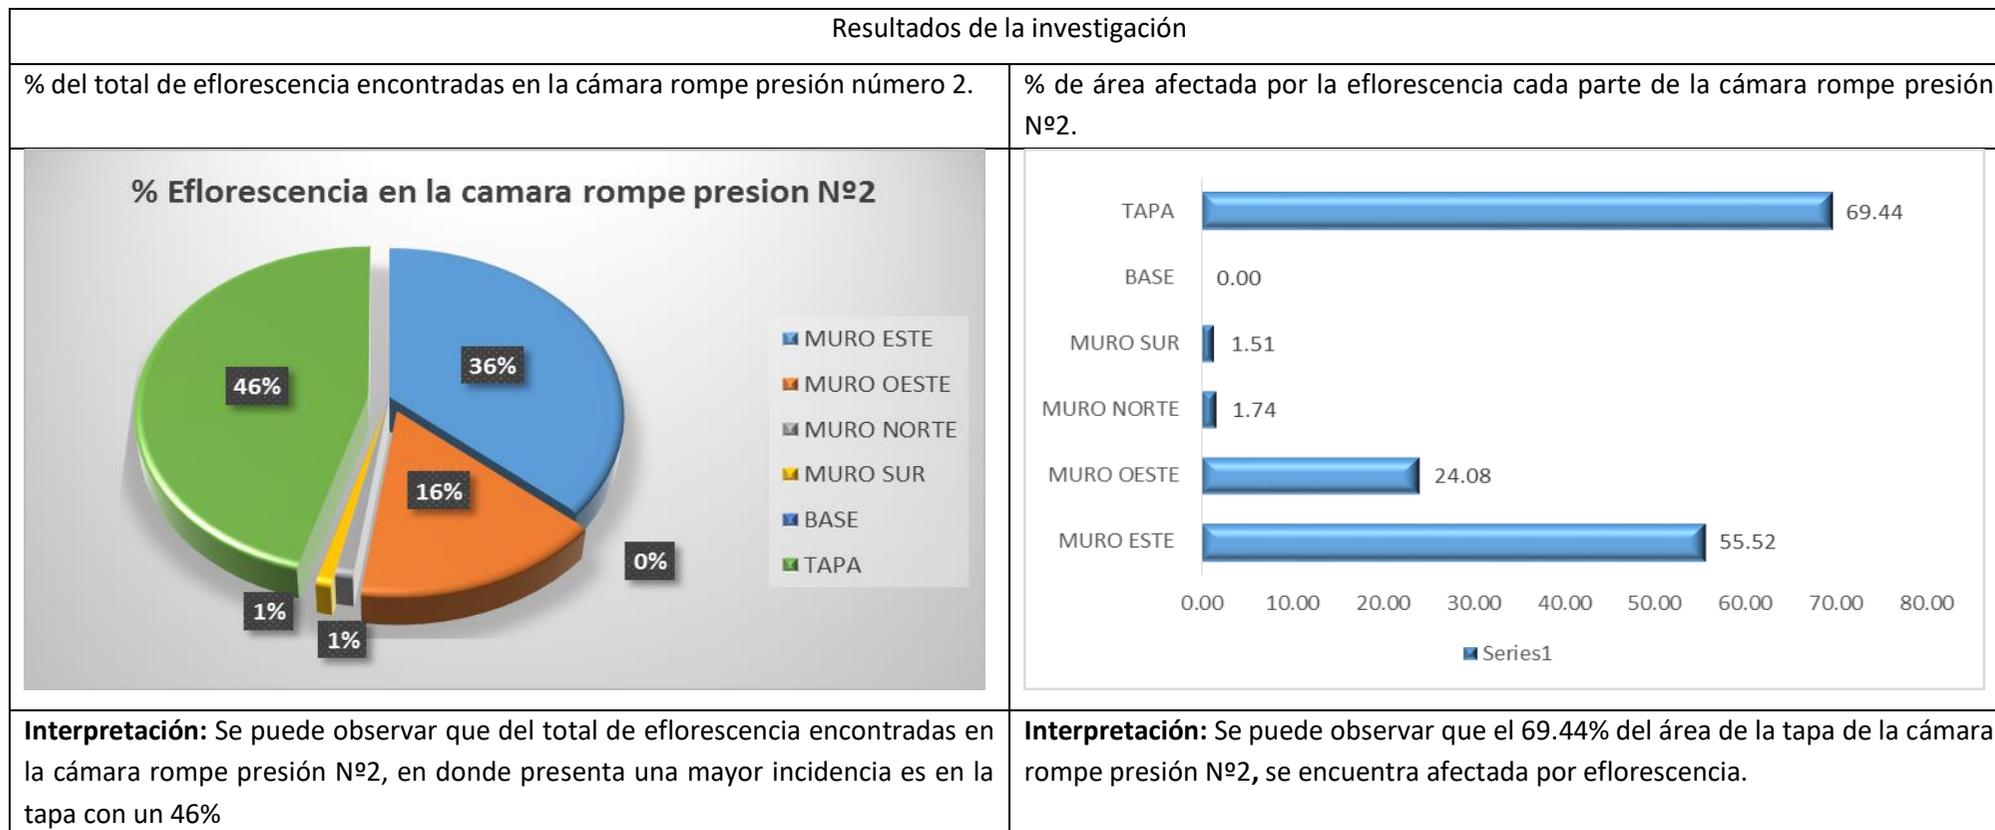
Gráfico 8: Porcentaje de incidencia de las patologías y área afectada en la cámara rompe presión N°02

❖ **Grafico N° 08:** Porcentaje de incidencia de las patologías y área afectada en la cámara rompe presión N° 02: muro norte, muro sur, muro este, muro oeste, base y tapa.

Nivel de severidad: Moderado

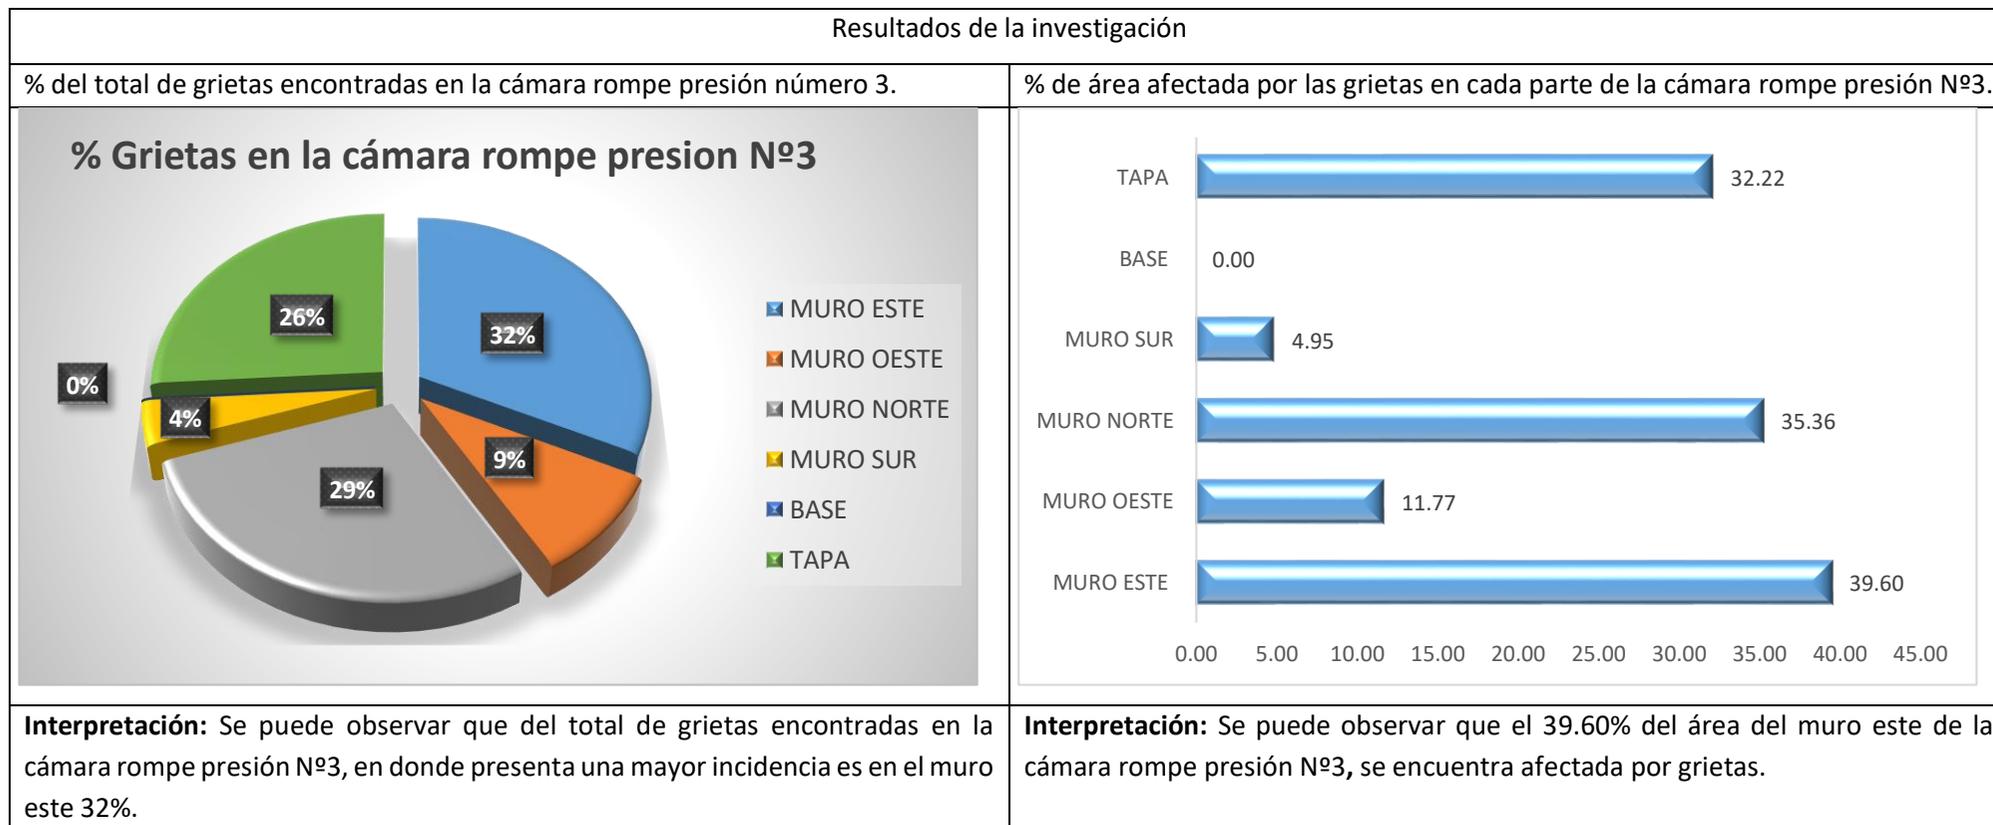
Gráfico 9: Porcentaje de incidencia de las patologías y área afectada en la cámara rompe presión N° 03

❖ **Grafico N° 09:** Porcentaje de incidencia de las patologías y área afectada en la cámara rompe presión N° 03: muro norte, muro sur, muro este, muro oeste, base y tapa.

Nivel de severidad: Moderado

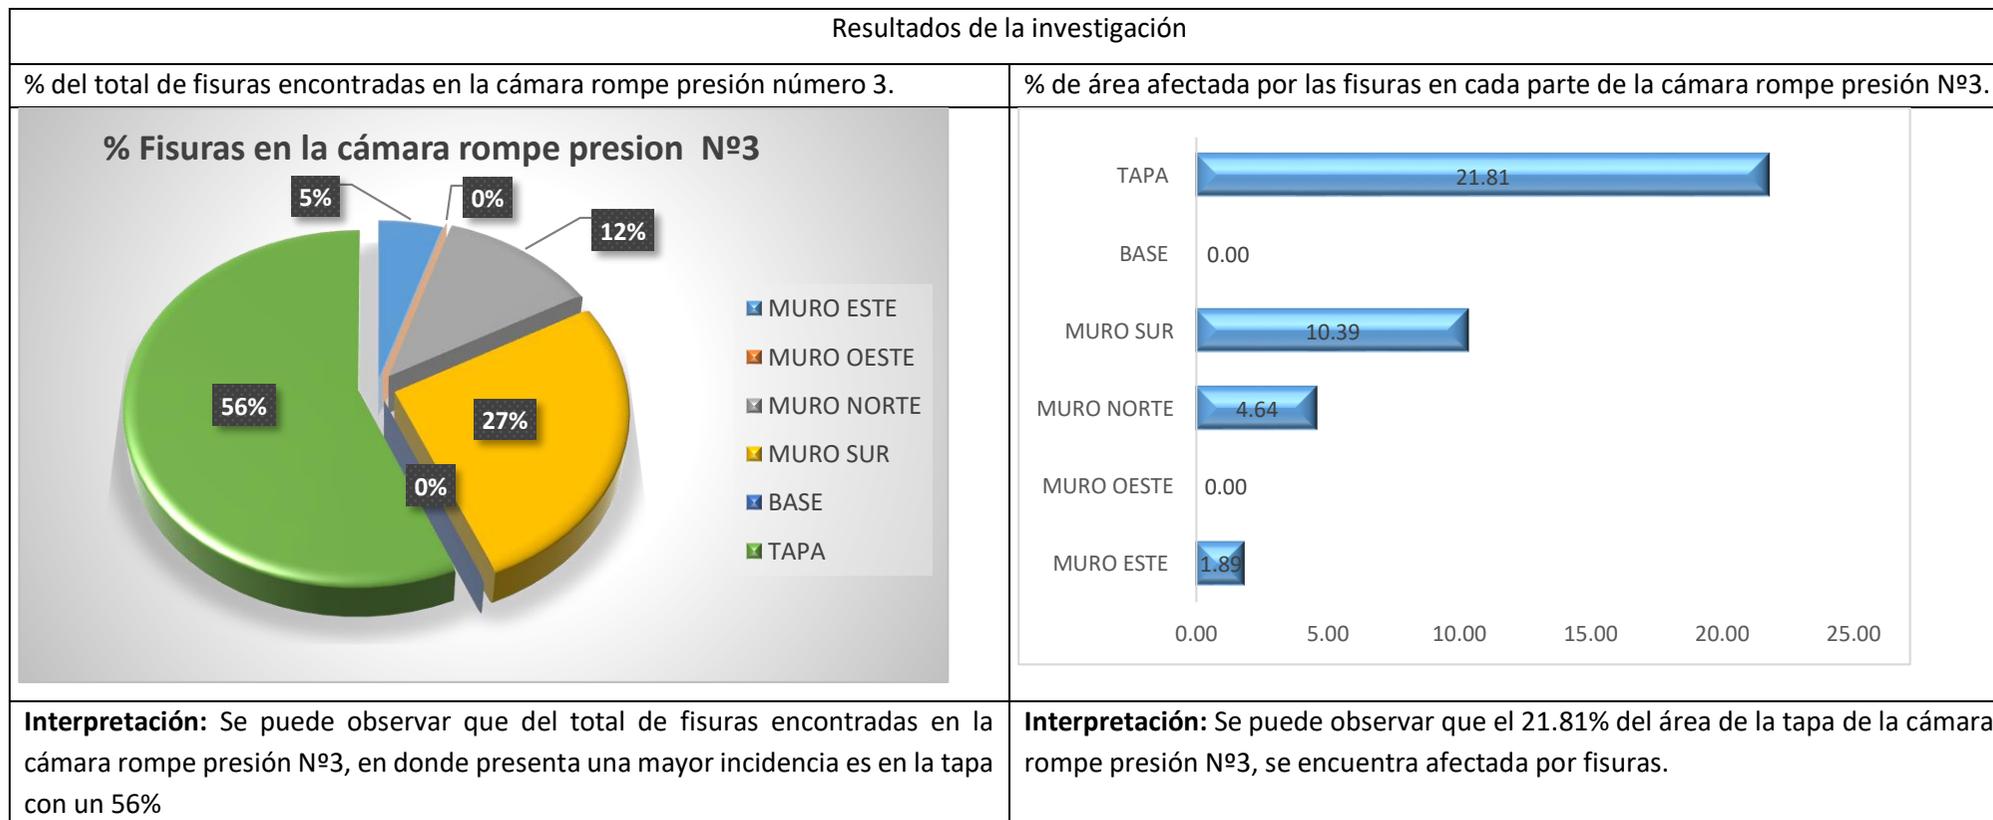
Gráfico 10: Porcentaje de incidencia de las patologías y área afectada en la cámara rompe presión N° 03

❖ **Grafico N° 10:** Porcentaje de incidencia de las patologías y área afectada en la cámara rompe presión N° 03: muro norte, muro sur, muro este, muro oeste, base y tapa.

Nivel de severidad: Moderado

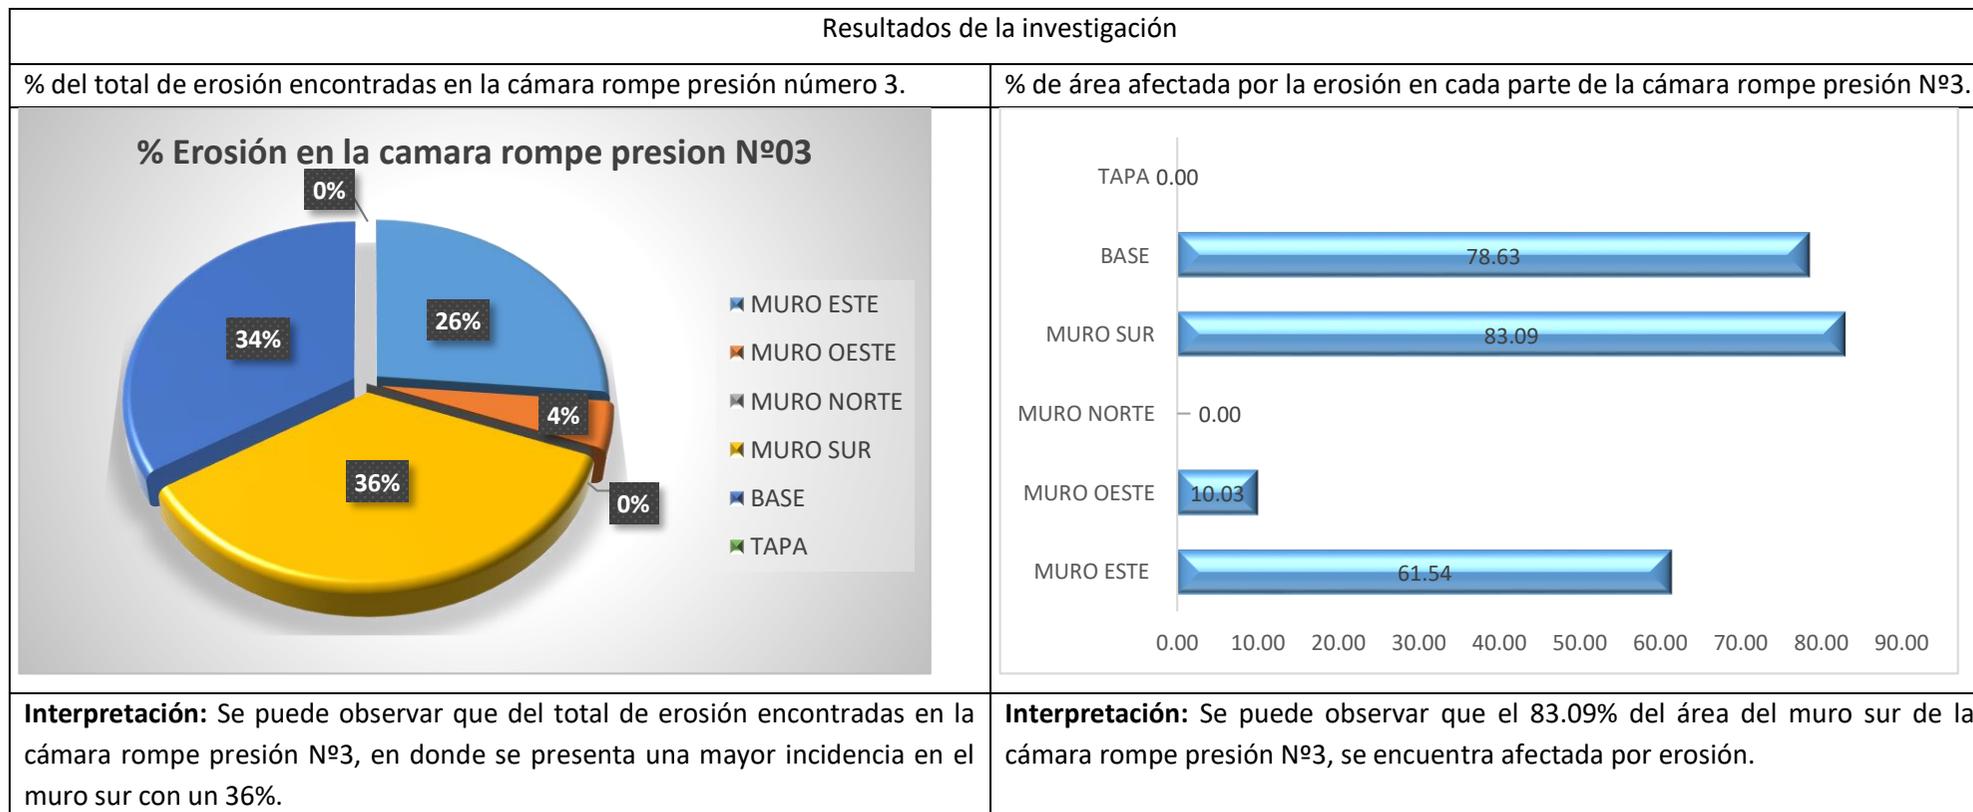
Gráfico 11: Porcentaje de incidencia de las patologías y área afectada en la cámara rompe presión N° 03

❖ **Grafico N° 11:** Porcentaje de incidencia de las patologías y área afectada en la cámara rompe presión N° 03: muro norte, muro sur, muro este, muro oeste, base y tapa.

Nivel de severidad: Moderado

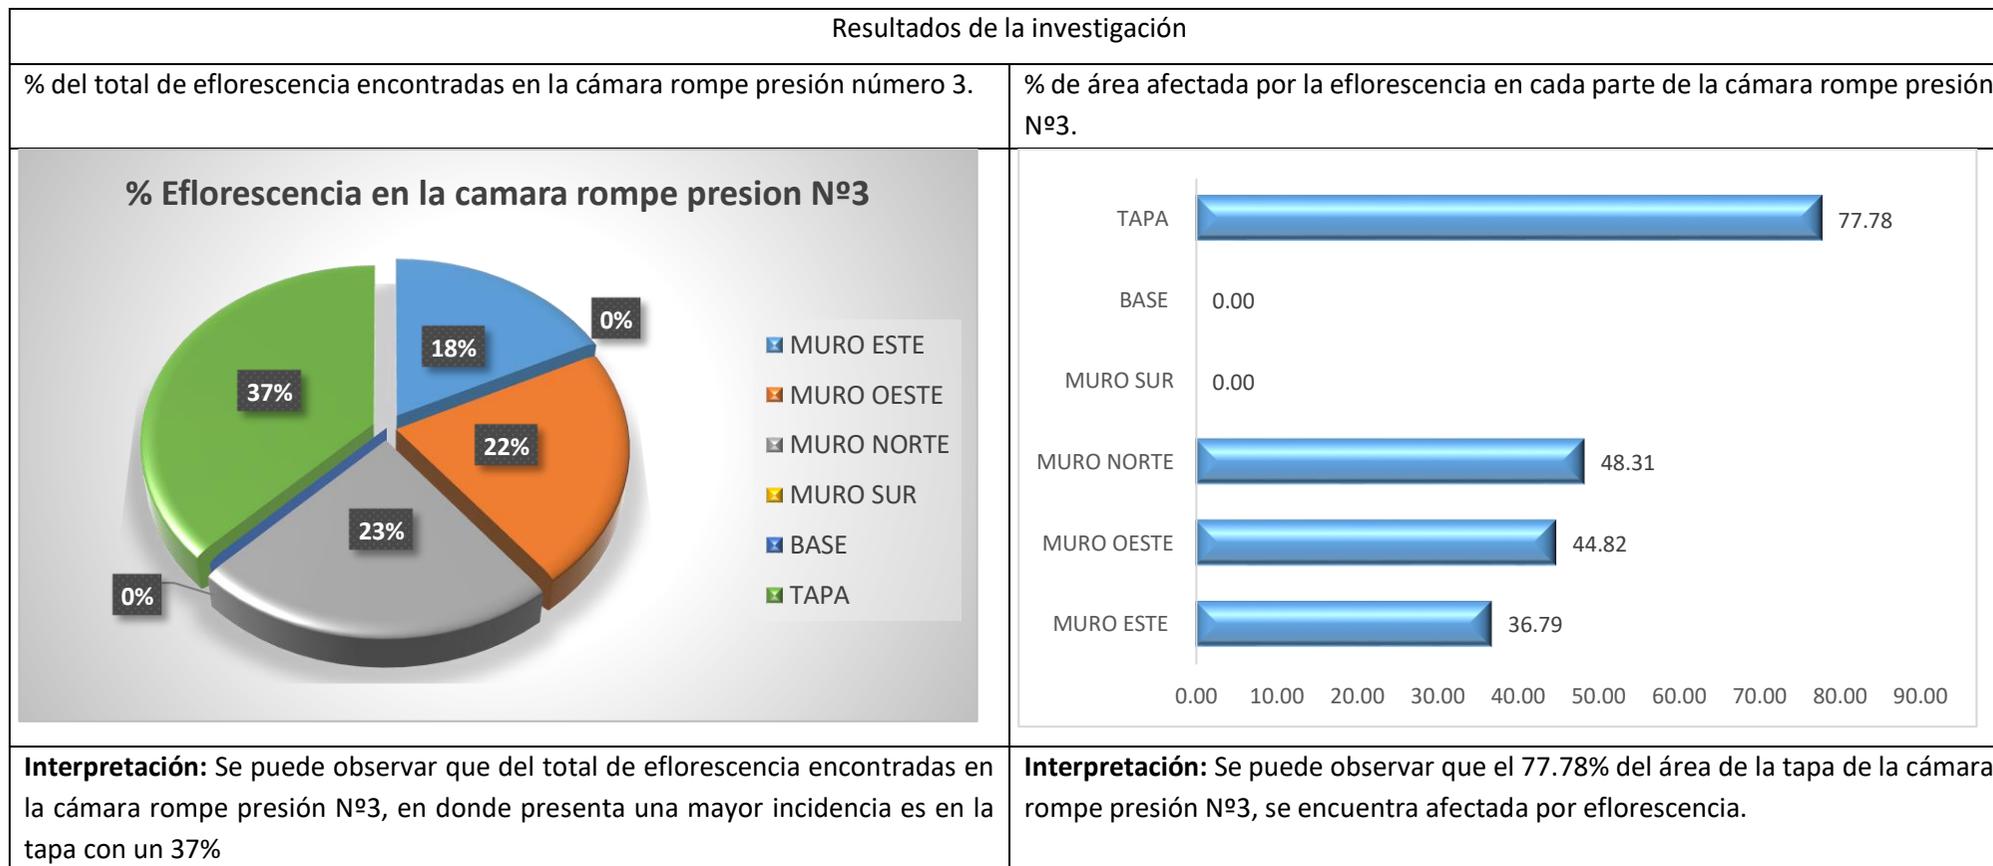
Gráfico 12: Porcentaje de incidencia de las patologías y área afectada en la cámara rompe presión N° 03

❖ **Grafico N°12:** Porcentaje de incidencia de las patologías y área afectada en la cámara rompe presión N° 03: muro norte, muro sur, muro este, muro oeste, base y tapa.

Nivel de severidad: Moderado

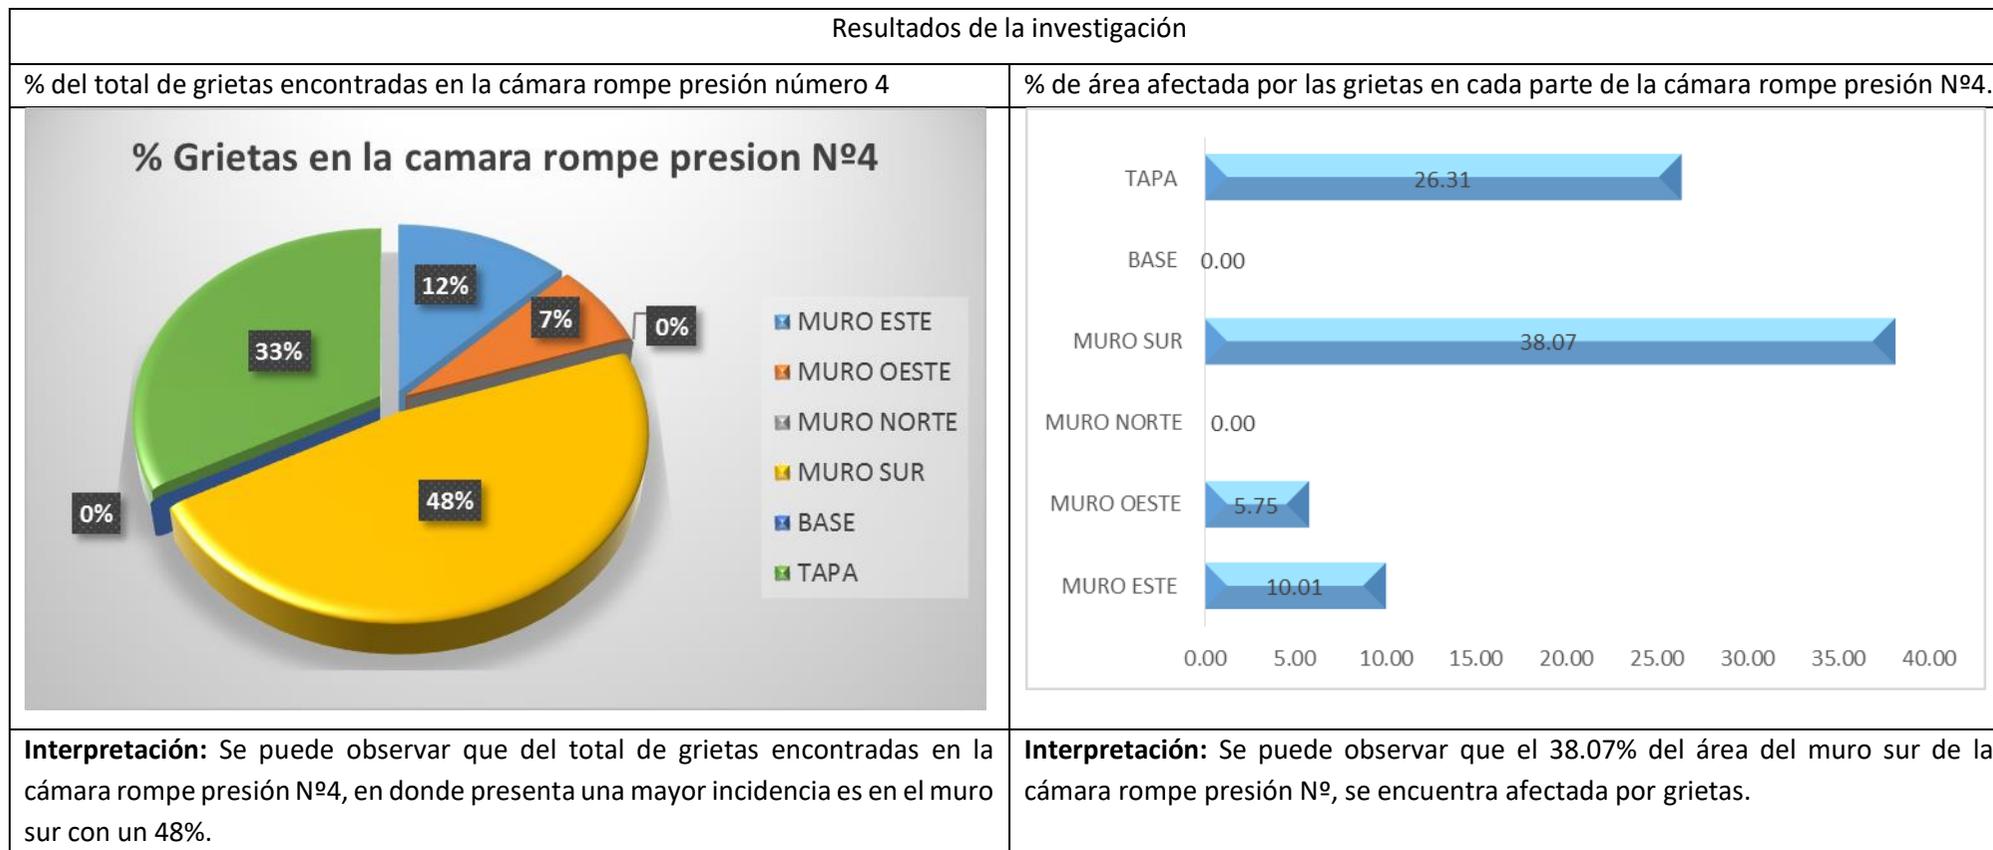
Gráfico 13: Porcentaje de incidencia de las patologías y área afectada en la cámara rompe presión N° 04

❖ **Grafico N° 13:** Porcentaje de incidencia de las patologías y área afectada en la cámara rompe presión N° 04: muro norte, muro sur, muro este, muro oeste, base y tapa.

Nivel de severidad: Moderado

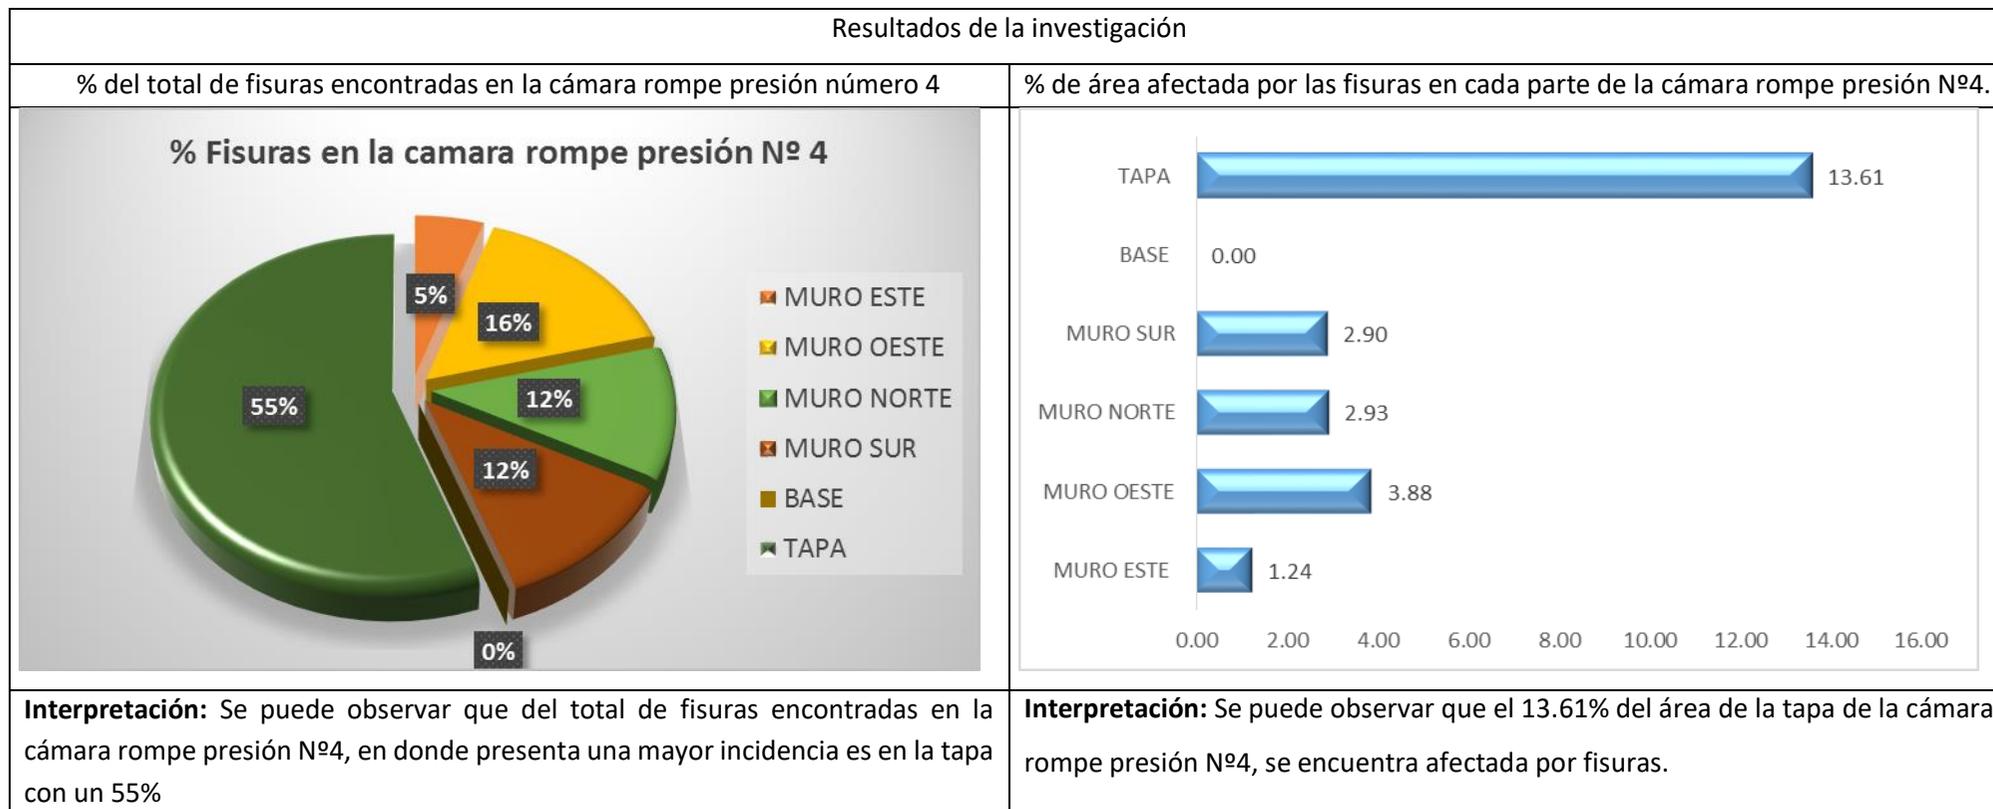
Gráfico 14: Porcentaje de incidencia de las patologías y área afectada en la cámara rompe presión N° 04

❖ **Grafico N° 14:** Porcentaje de incidencia de las patologías y área afectada en la cámara rompe presión N° 04: muro norte, muro sur, muro este, muro oeste, base y tapa.

Nivel de severidad: Moderado

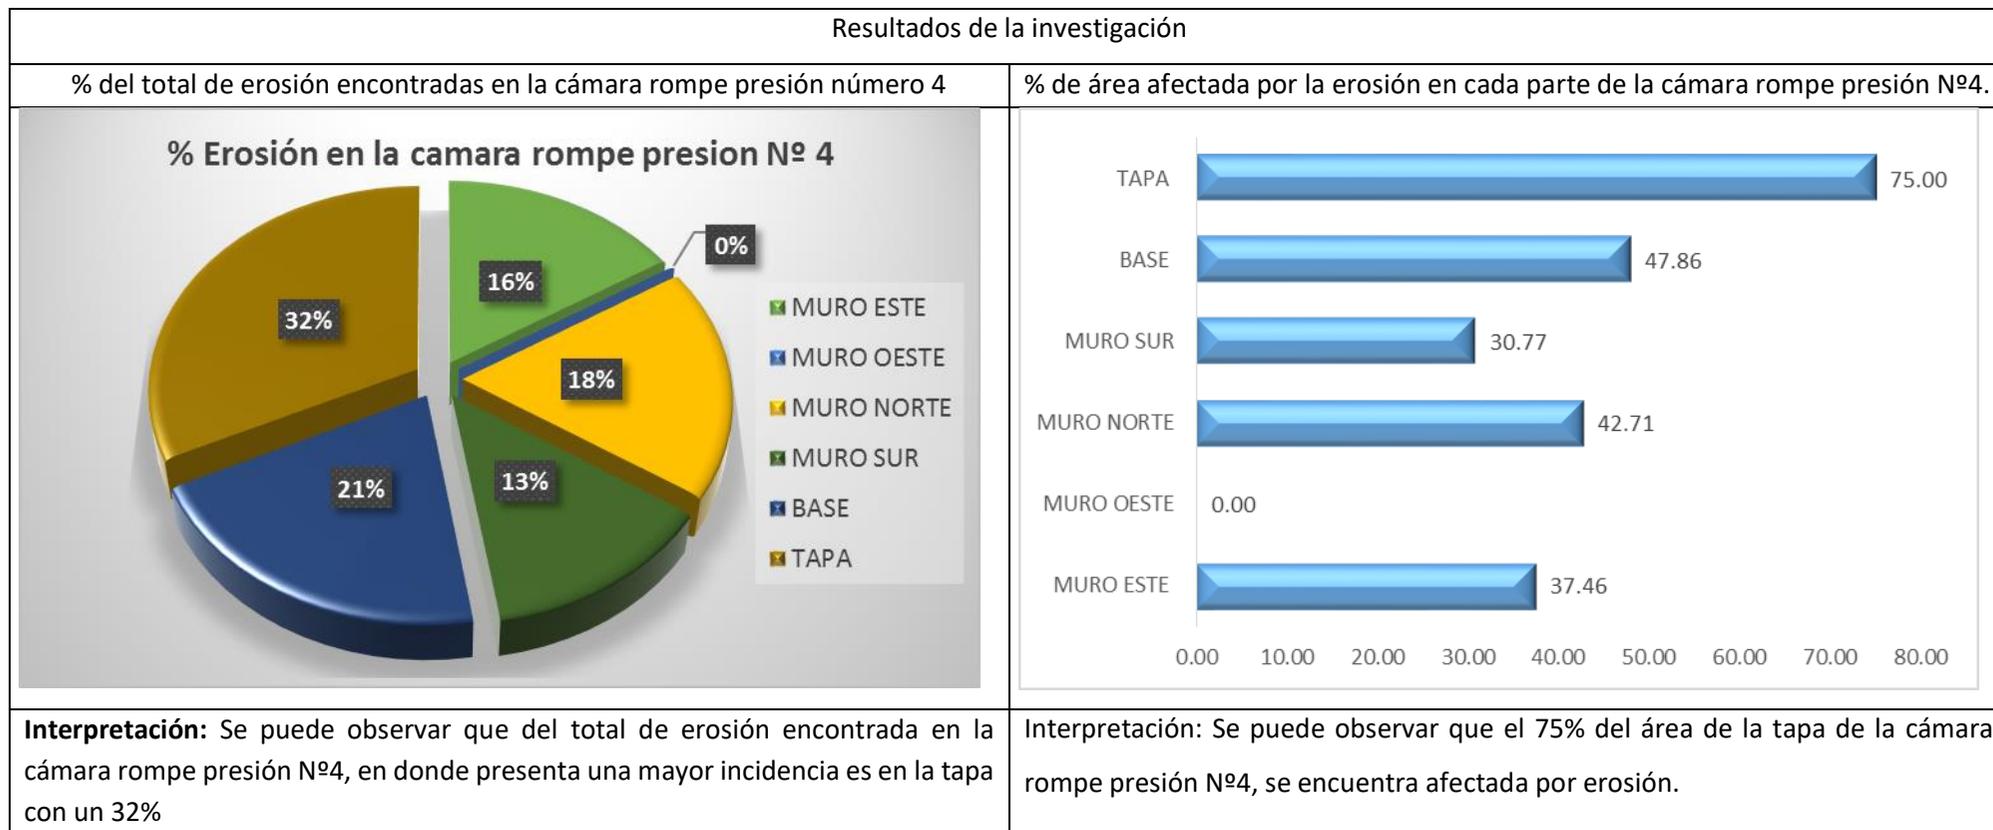
Gráfico 15: Porcentaje de incidencia de las patologías y área afectada en la cámara rompe presión N° 04

❖ **Grafico N°15:** Porcentaje de incidencia de las patologías y área afectada en la cámara rompe presión N° 04: muro norte, muro sur, muro este, muro oeste, base y tapa.

Nivel de severidad: Moderado
