**DETERMINACIÓN Y EVALUACIÓN DE LAS
PATOLOGÍAS DEL CONCRETO EN LAS CÁMARAS
ROMPE PRESIÓN CRP 6 DEL SISTEMA DE AGUA
POTABLE EN EL CENTRO POBLADO DE LLUPA,
DISTRITO DE INDEPENDENCIA, PROVINCIA
HUARAZ, DEPARTAMENTO DE ANCASH-2019**

**TRABAJO DE INVESTIGACIÓN PARA OPTAR EL
GRADO ACADÉMICO DE BACHILLER EN INGENIERÍA
CIVIL**

Determinación y evaluación de las patologías del concreto en las cámaras de rompe CRP 6 del sistema de agua potable en el centro poblado de Llupa, Distrito de Independencia, Provincia Huaraz, Departamento de Ancash

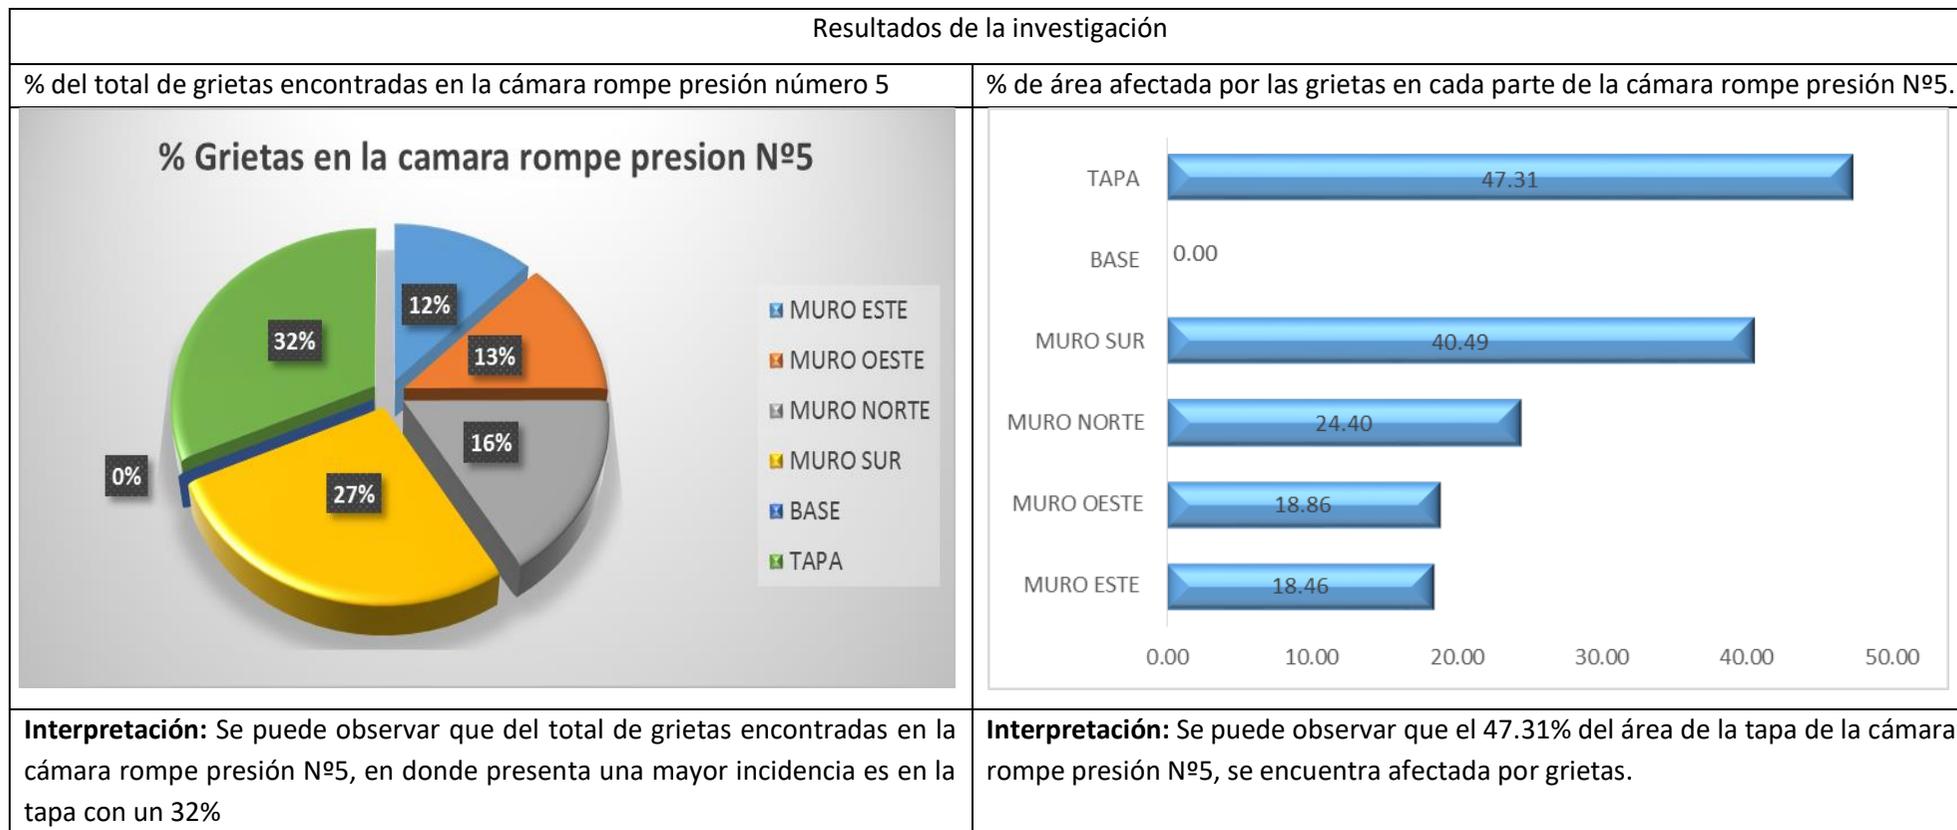
Gráfico 17: Porcentaje de incidencia de las patologías y área afectada en la cámara rompe presión N° 05

❖ **Grafico N° 17:** Porcentaje de incidencia de las patologías y área afectada en la cámara rompe presión N° 05: muro norte, muro sur, muro este, muro oeste, base y tapa.

Nivel de severidad: Moderado

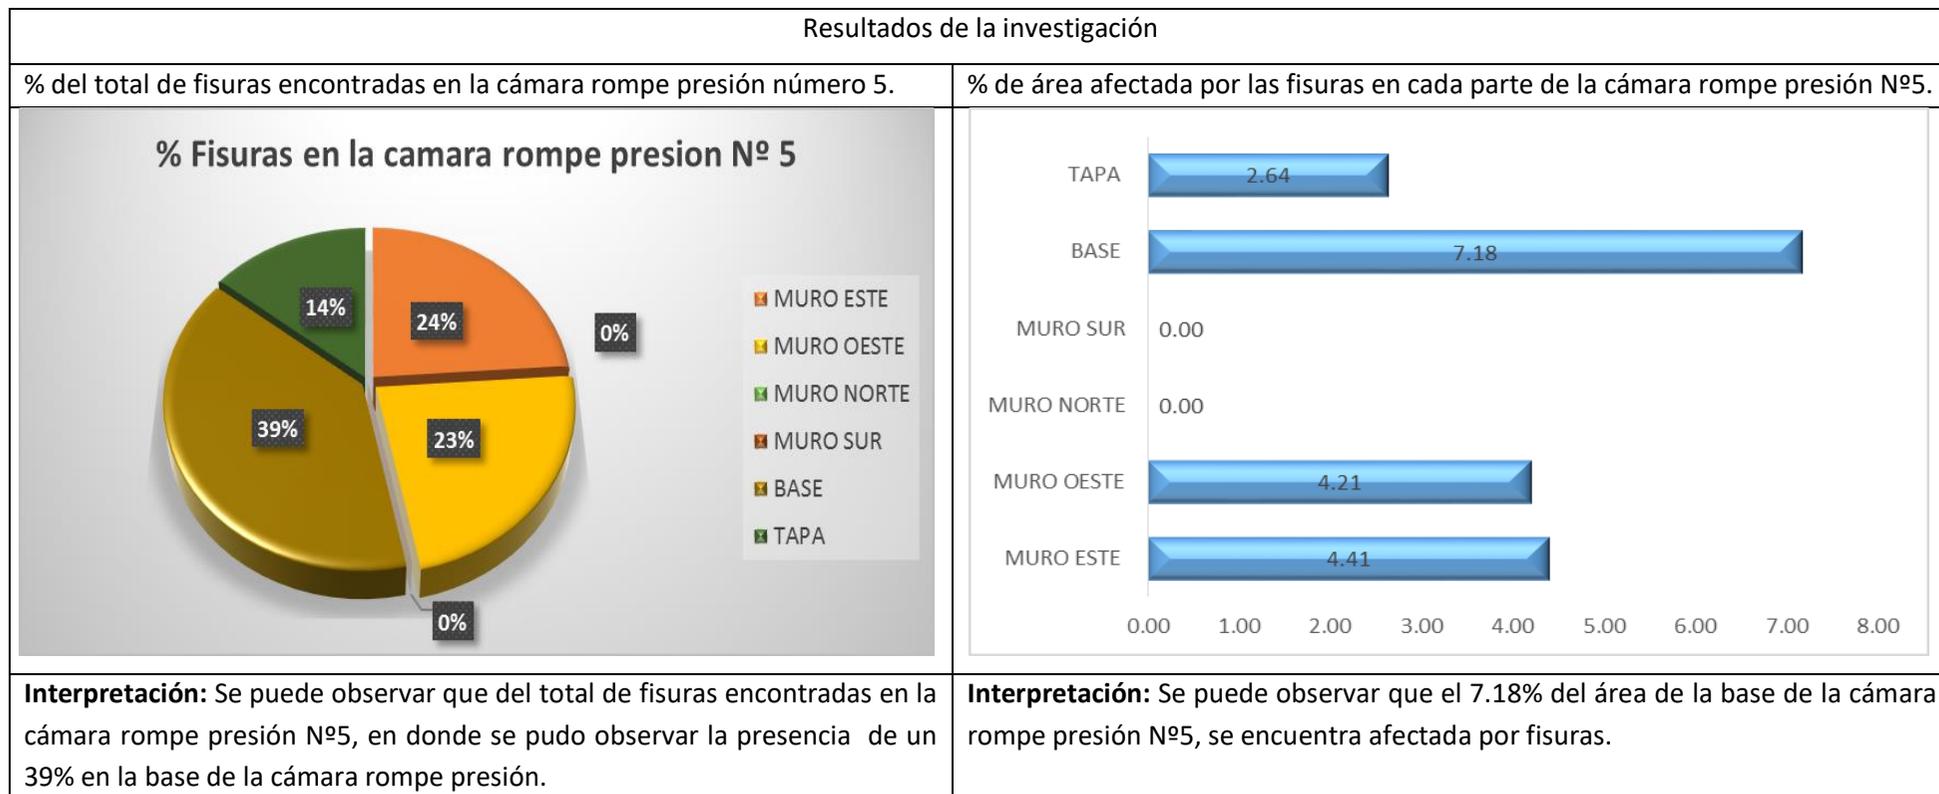
Gráfico 18: Porcentaje de incidencia de las patologías y área afectada en la cámara rompe presión N° 05

❖ **Grafico N° 18:** Porcentaje de incidencia de las patologías y área afectada en la cámara rompe presión N° 05: muro norte, muro sur, muro este, muro oeste, base y tapa.

Nivel de severidad: Moderado

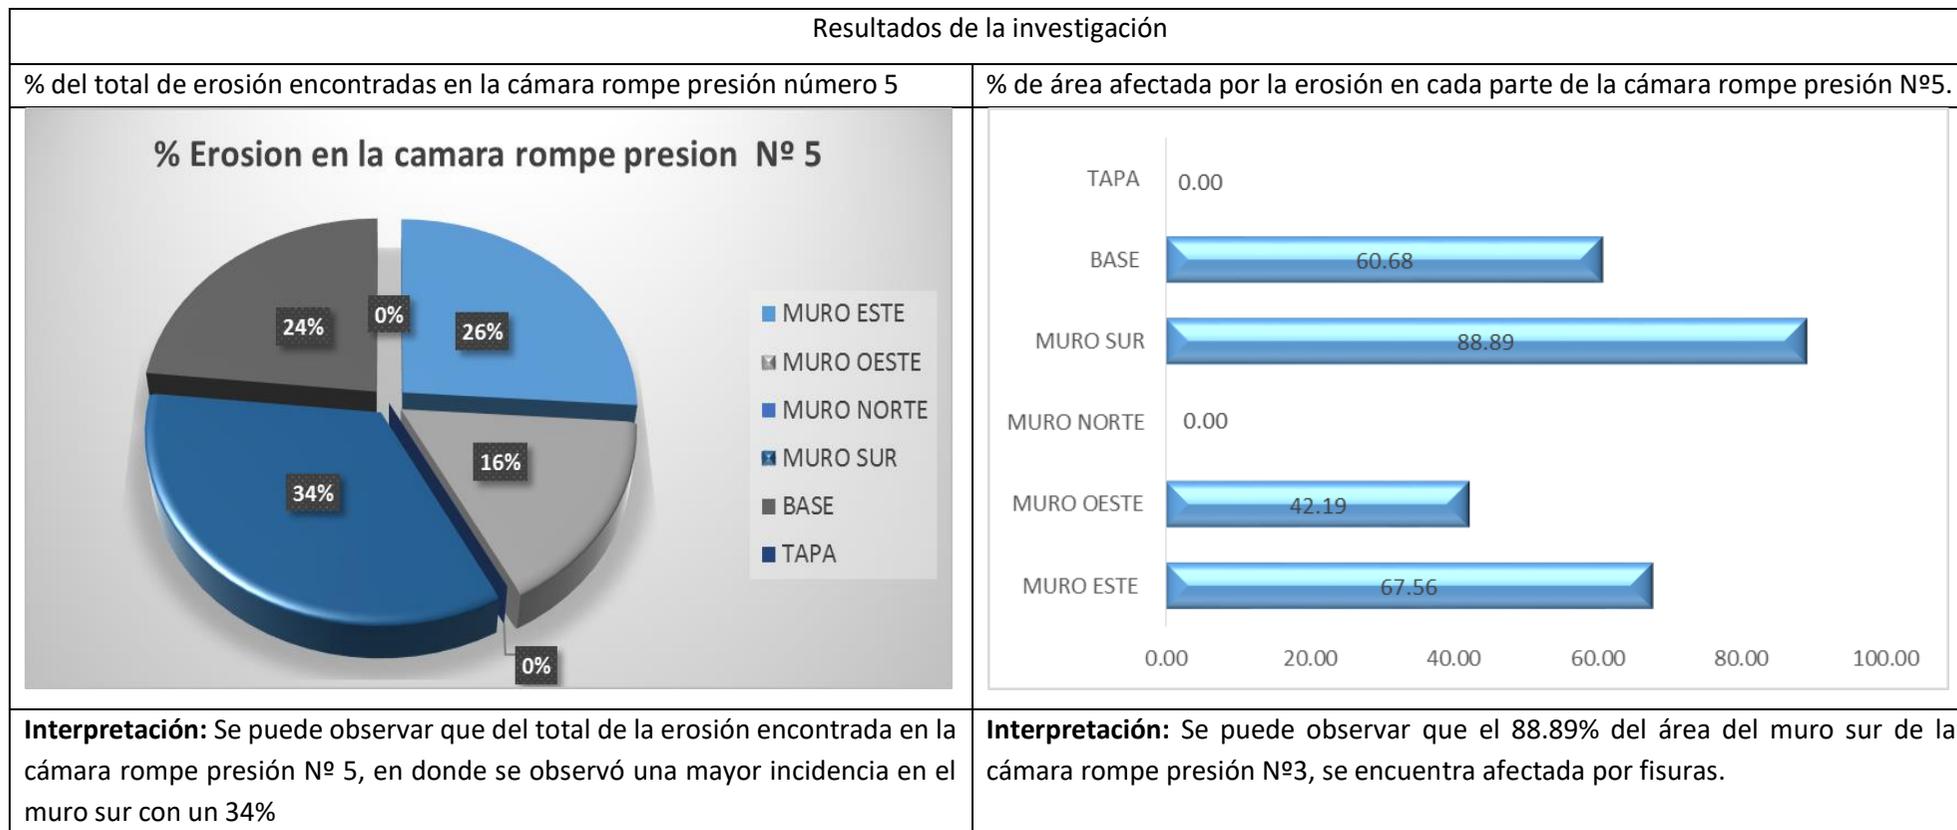
Gráfico 19: Porcentaje de incidencia de las patologías y área afectada en la cámara rompe presión N° 05

❖ **Grafico N° 19:** Porcentaje de incidencia de las patologías y área afectada en la cámara rompe presión N° 05: muro norte, muro sur, muro este, muro oeste, base y tapa.

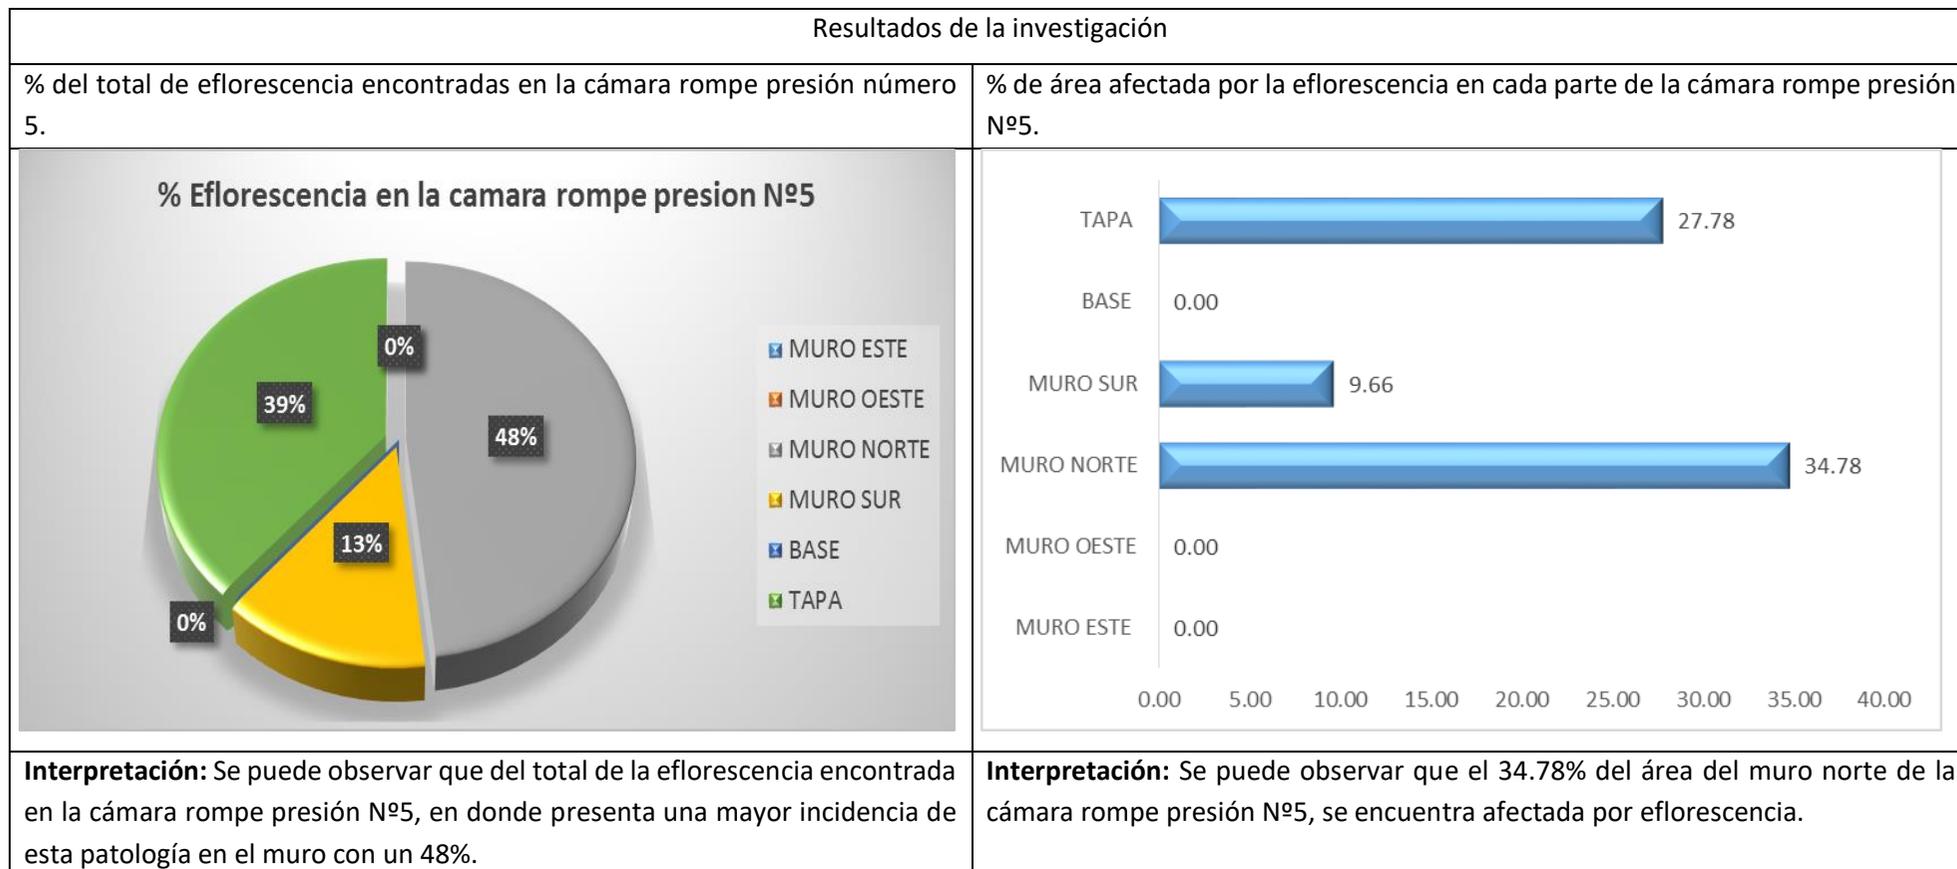
Gráfico 20: Porcentaje de incidencia de las patologías y área afectada en la cámara rompe presión N° 05

❖ **Grafico N° 20:** Porcentaje de incidencia de las patologías y área afectada en la cámara rompe presión N° 05: muro norte, muro sur, muro este, muro oeste, base y tapa.

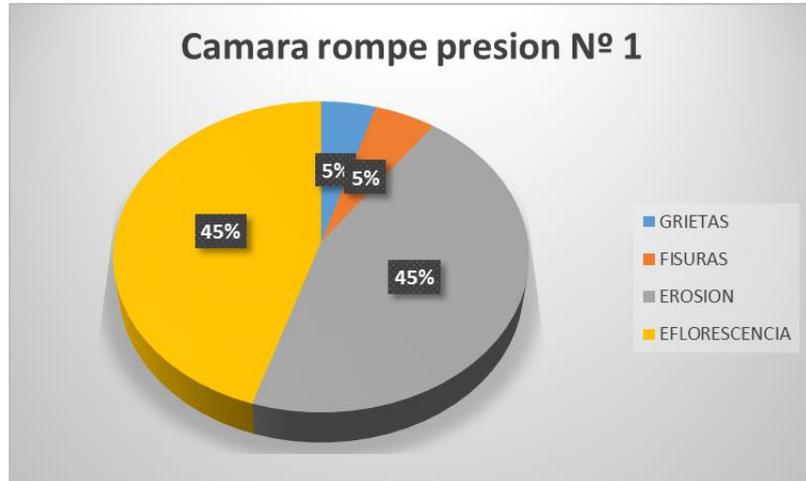
Gráfico 21: Resumen de Patologías CRP N° 01

- ❖ **Cámara rompe presión número 1:** El 5% se ve afectado por grietas, un 5% por fisuras, 45% por erosión y 45% por eflorescencia.

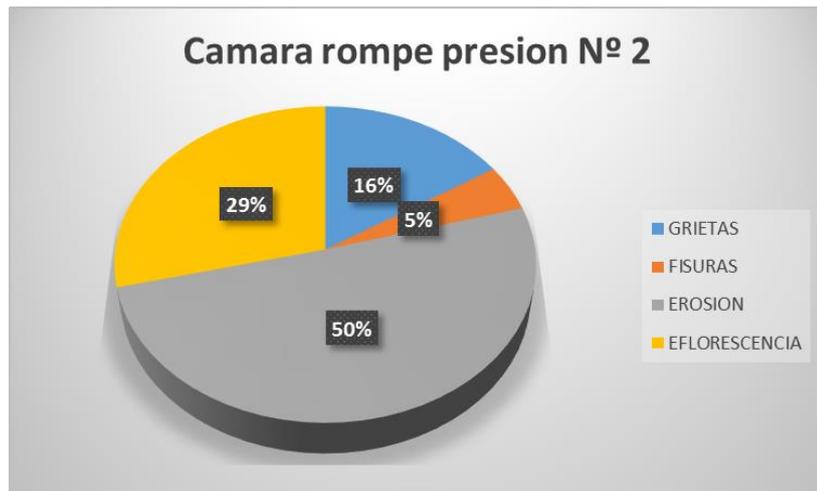
Gráfico 22: Resumen de Patologías CRP N° 02

- ❖ **Cámara rompe presión número 2:** El 16% se ve afectado por grietas, un 5% por fisuras, 50% por erosión y 29% por eflorescencia.

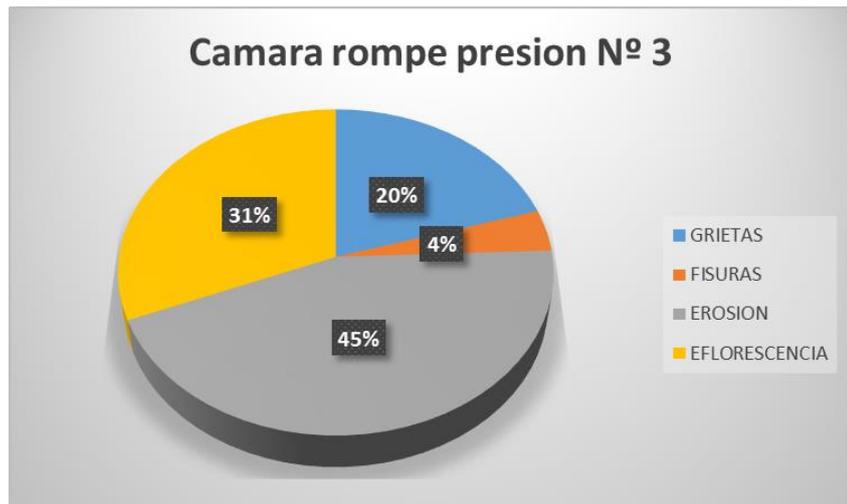
Gráfico 23: Resumen de Patologías CRP N° 03

- ❖ **Cámara rompe presión número 3:** El 20% se ve afectado por grietas, un 4% por fisuras, 45% por erosión y 31% por eflorescencia.

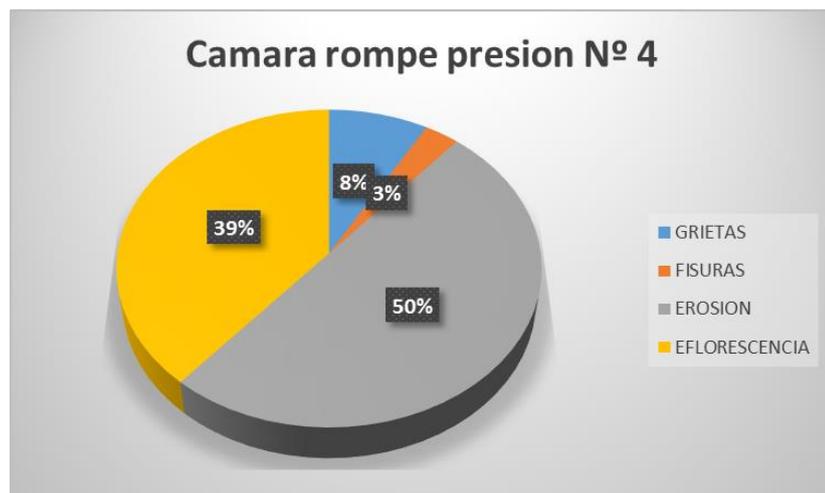
Gráfico 24: Resumen de Patologías CRP N° 04

- ❖ **Cámara rompe presión número 4:** El 8% se ve afectado por grietas, un 3% por fisuras, 50 % por erosión y 39% por eflorescencia.

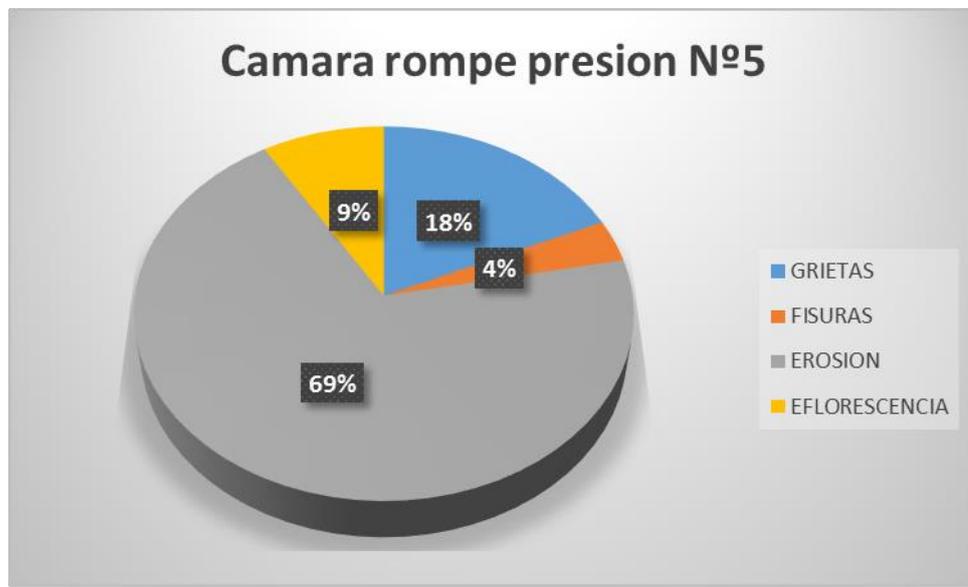
Gráfico 25: Resumen de Patologías CRP N° 05

- ❖ **Cámara rompe presión número 5:** El 18% se ve afectado por grietas, un 4% por fisuras, 69% por erosión y 9% por eflorescencia.

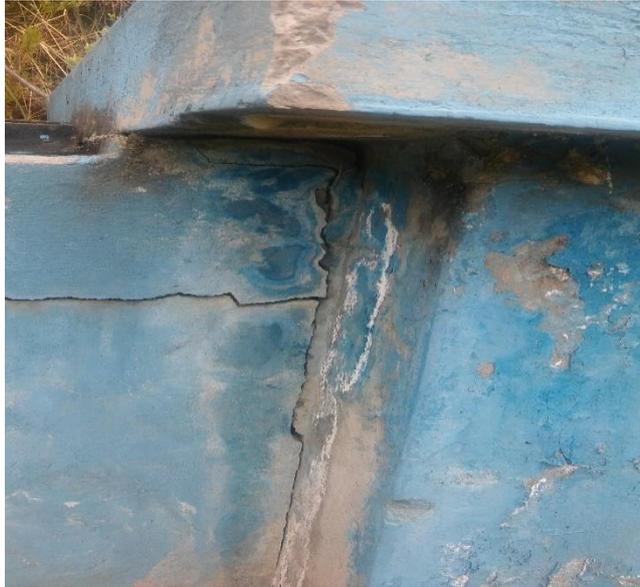
Imagen N° 07: Patologías en la cámara rompe presión

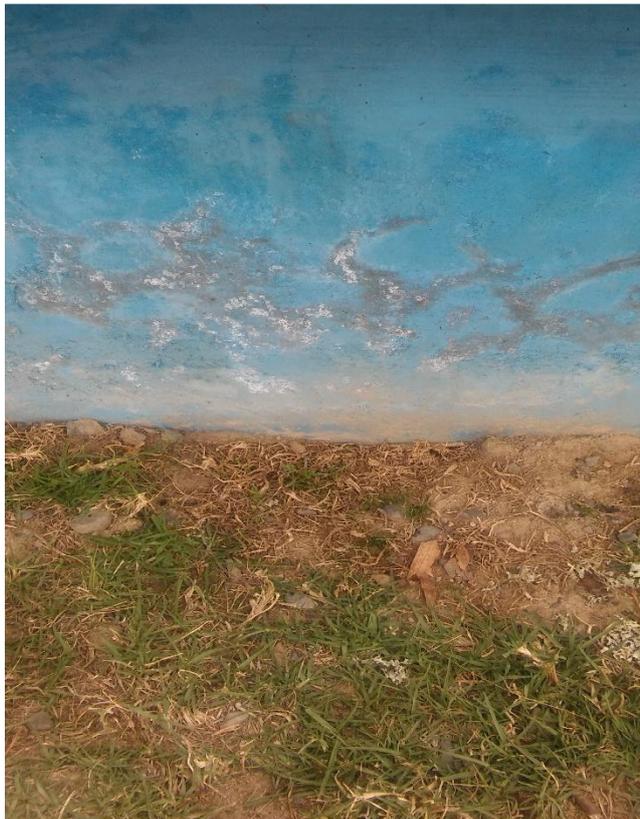
Imagen N° 08: Patologías de Moho en la cámara rompe presión

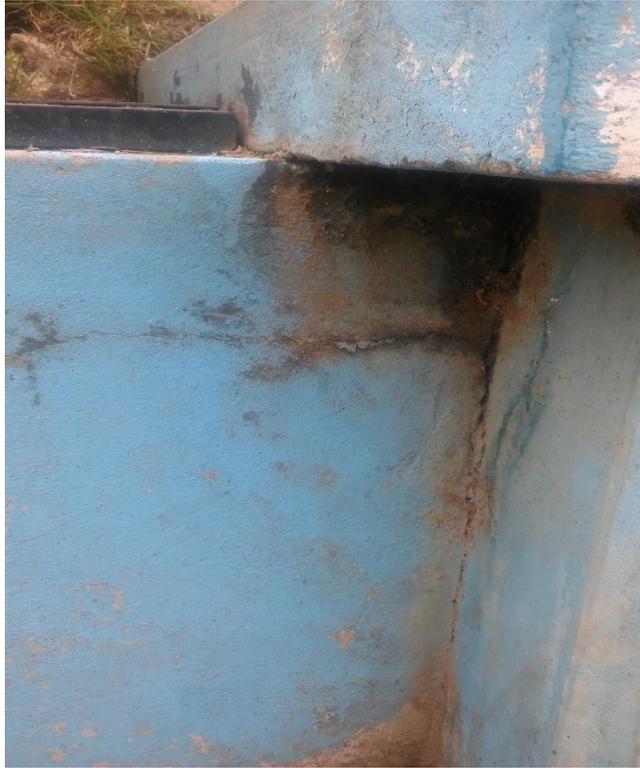
Imagen N^a 09: Patologías de Grietas en la cámara rompe presión

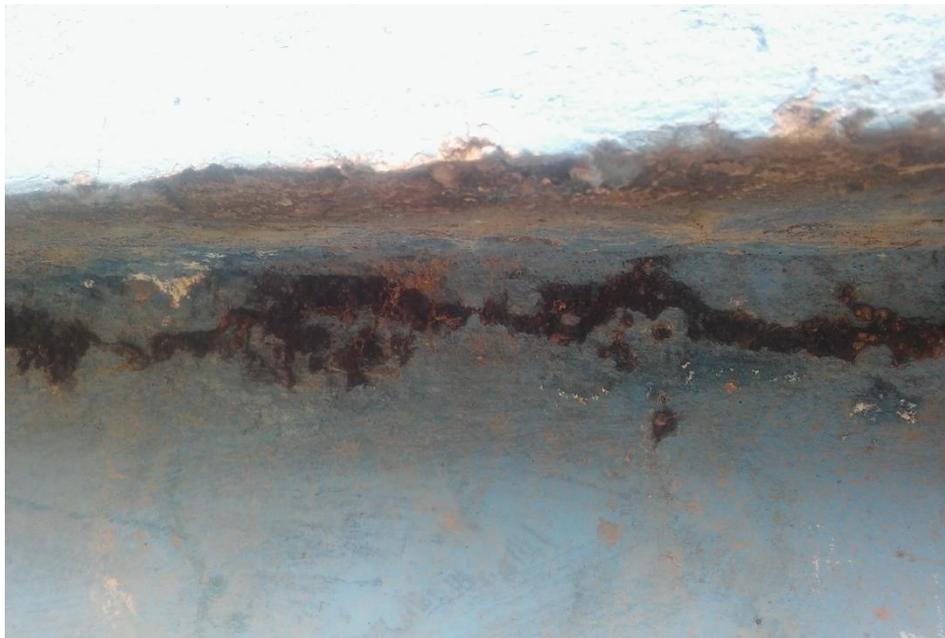
Imagen N^a 10: Patologías de Eflorescencia en la cámara rompe presión
