**FACULTAD DE INGENIERÍA**  
**ESCUELA PROFESIONAL DE INGENIERÍA**  
**CIVIL**

DETERMINACIÓN Y EVALUACIÓN DE LAS  
PATOLOGÍAS DE LOS ELEMENTOS DE CONCRETO  
ARMADO Y MUROS DE ALBAÑILERÍA CONFINADA  
EN LA ZONA RESIDENCIAL ESTUDIANTIL DE LA  
INSTITUCIÓN DE EDUCACIÓN SUPERIOR  
TECNOLÓGICO PÚBLICO SULLANA, UBICADO EN EL  
DISTRITO DE BELLAVISTA, PROVINCIA DE  
SULLANA, REGIÓN PIURA, ABRIL – 2018.

**TESIS PARA OPTAR EL TÍTULO PROFESIONAL DE:**  
**INGENIERO CIVIL**

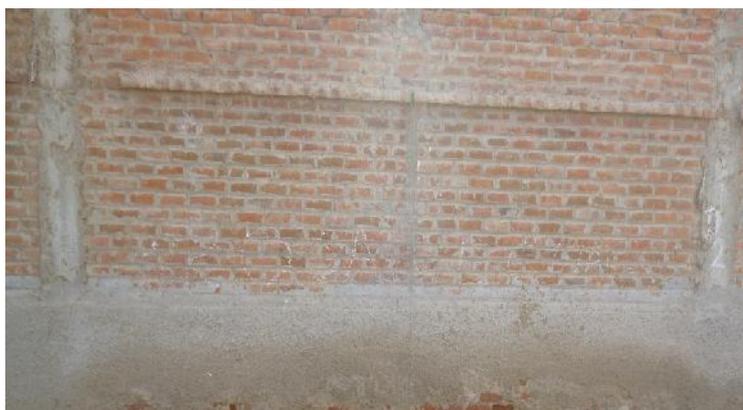
Gráfico 9: Humedad en muro de albañilería.

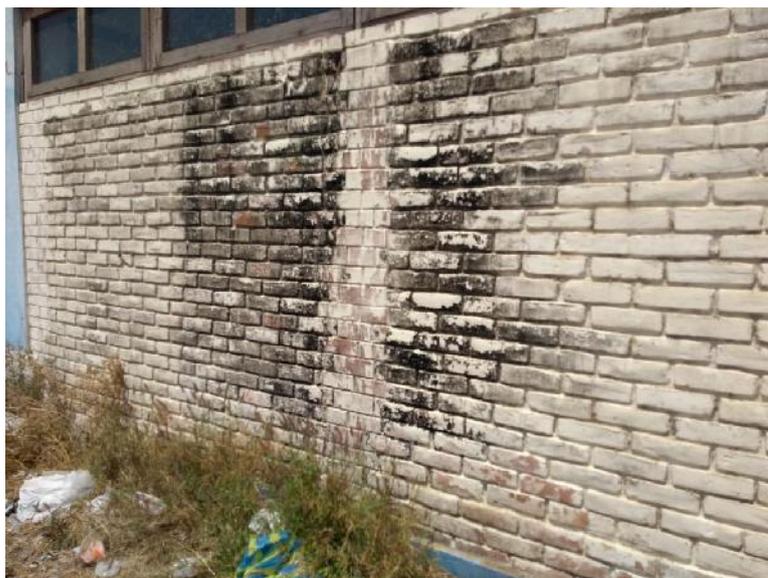
Gráfico 11: Suciedad en muro de albañilería.

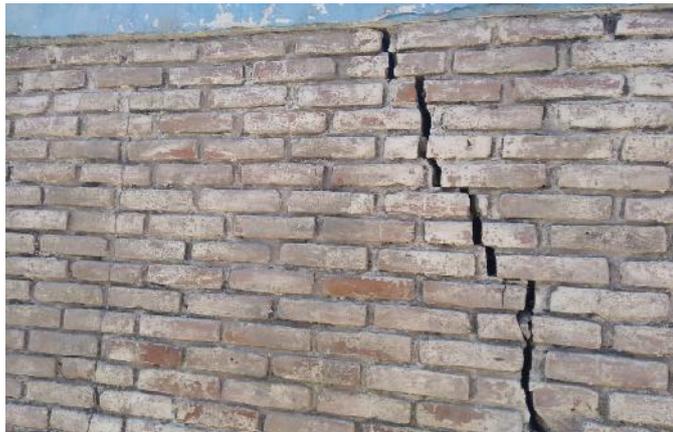
Gráfico 12: Grieta en un muro de albañilería.

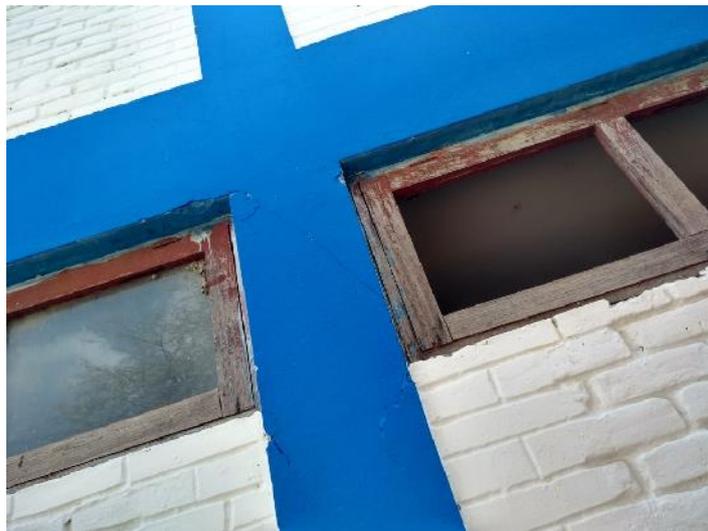
Gráfico 13: Fisura en columna.

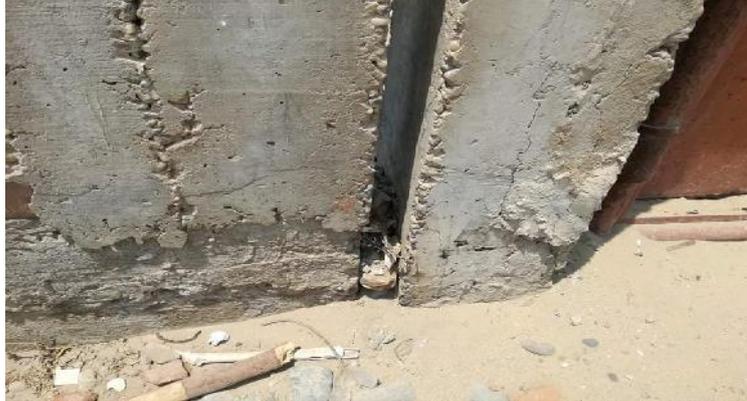
Gráfico 14: Desprendimiento en columna.

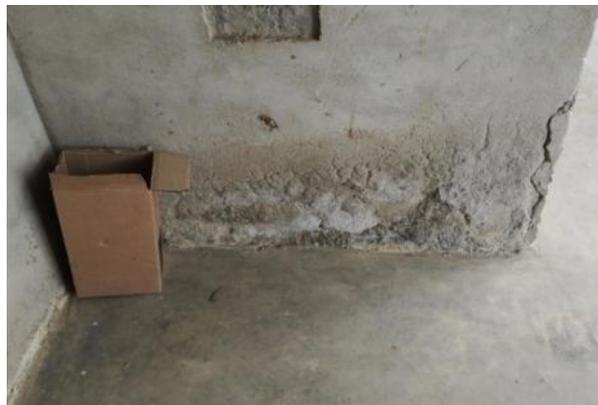
Gráfico 15: Eflorescencia en parte inferior de muro

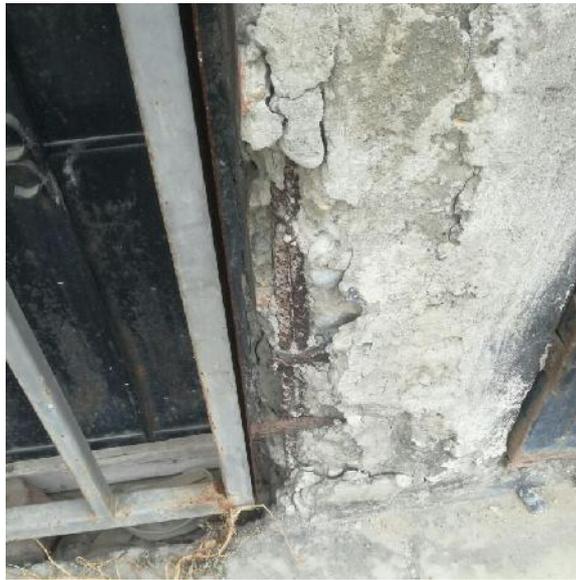
Gráfico 16: Corrosión en el acero de columna

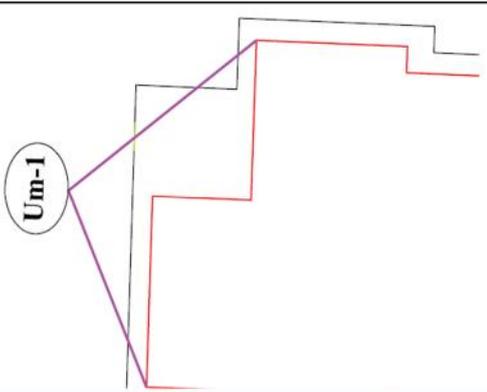
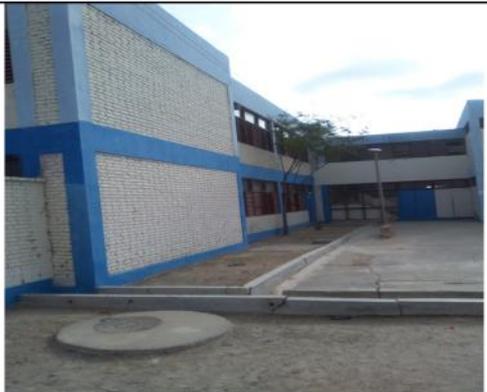
Análisis de patologías identificadas por elemento														
Elementos			Columna de concreto armado			Sobrecimiento de concreto armado			Muro de albañilería, sistema estructural: Mixto			Viga de concreto armado		
			Área:	5.49	m <sup>2</sup>	Área:	2.78	m <sup>2</sup>	Área:	61.92	m <sup>2</sup>	Área:	8.34	m <sup>2</sup>
Tipos de patología			Área con patología (m <sup>2</sup> )	% Área con patología	Nivel de severidad	Área con patología (m <sup>2</sup> )	% Área con patología	Nivel de severidad	Área con patología (m <sup>2</sup> )	% Área con patología	Nivel de severidad	Área con patología (m <sup>2</sup> )	% Área con patología	Nivel de severidad
<b>Lesión</b>	<b>Símbolo</b>	<b>Patología</b>												
Físicas	1	Humedad	0.20	3.64%	L	0.00	0.00%	L	0.80	1.29%	L	0.00	0.00%	L

2	Erosión	0.60	10.93%	L	1.24	44.60%	M	0.90	1.45%	L	0.00	0.00%	L
	3	Suciedad	0.00	0.00%	L	0.98	35.25%	M	1.08	1.74%	L	0.00	0.00%	L
Mecánicas	4	Grietas	0.00	0.00%	L	0.00	0.00%	L	0.00	0.00%	L	0.00	0.00%	L
	5	Fisuras	0.10	1.82%	L	0.00	0.00%	L	0.20	0.32%	L	0.08	0.96%	L
	6	Desprendimiento	0.00	0.00%	L	0.00	0.00%	L	0.00	0.00%	L	0.00	0.00%	L
Químicas	7	Eflorescencia	0.00	0.00%	L	0.00	0.00%	L	0.00	0.00%	L	0.00	0.00%	L
	8	Oxidación y Corrosión	0.00	0.00%	L	0.00	0.00%	L	0.00	0.00%	L	0.00	0.00%	L
<b>Total</b>			<b>0.90</b>	<b>16.39%</b>		<b>2.22</b>	<b>79.86%</b>		<b>2.98</b>	<b>4.81%</b>		<b>0.08</b>	<b>0.96%</b>	
<b>Nivel de severidad predominante</b>			Leve			Moderado			Leve			Leve		
Análisis general de la unidad de muestra														
Área total de la unidad de muestra (m <sup>2</sup> )			Columna de concreto armado			Sobrecimiento de concreto armado			Muro de albañilería, sistema estructural: Mixto			Viga de concreto armado

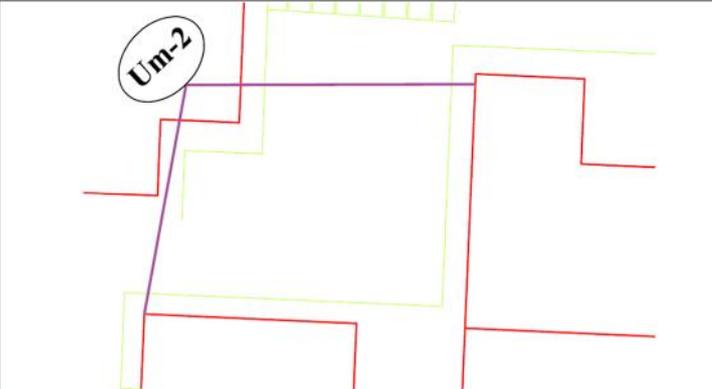
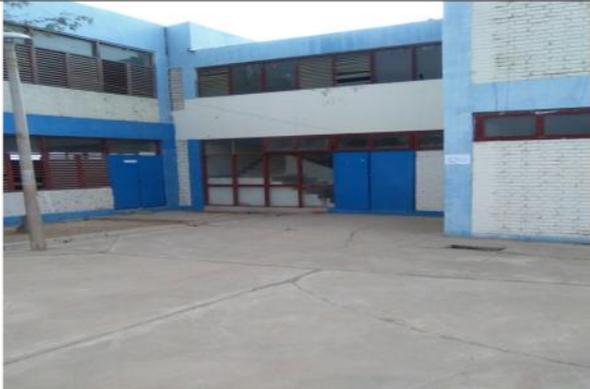
Tabla 3: Ficha de evaluación de la unidad de muestra 2.

Análisis de patologías identificadas por elemento														
Elementos			Columna de concreto armado			Sobrecimiento de concreto armado			Muro de albañilería, sistema estructural: Mixto			Viga de concreto armado		
			Área:	7.32	m2	Área:	2.80	m2	Área:	22.70	m2	Área:	8.40	m2
Lesión	Símbolo	Patologia	Área con patologia (m2)	% Área con patologia	Nivel de severidad	Área con patologia (m2)	% Área con patologia	Nivel de severidad	Área con patologia (m2)	% Área con patologia	Nivel de severidad	Área con patologia (m2)	% Área con patologia	Nivel de severidad
Físicas	1	Humedad	0.20	2.73%	L	0.00	0.00%	L	0.30	1.32%	L	0.00	0.00%	L
	2	Erosión	0.80	10.93%	L	1.10	39.29%	M	0.90	3.96%	L	0.00	0.00%	L
	3	Suciedad	0.00	0.00%	L	0.94	33.57%	M	1.20	5.29%	L	0.00	0.00%	L
Mecánicas	4	Grietas	0.60	8.20%	L	0.00	0.00%	L	0.40	1.76%	L	0.34	4.05%	L

5	Fisuras	0.10	1.37%	L	0.00	0.00%	L	0.14	0.62%	L	0.04	0.48%	L
	6	Desprendimiento	0.00	0.00%	L	0.00	0.00%	L	0.00	0.00%	L	0.00	0.00%	L
Químicas	7	Eflorescencia	0.00	0.00%	L	0.00	0.00%	L	0.00	0.00%	L	0.00	0.00%	L
	8	Oxidación y Corrosión	0.00	0.00%	L	0.00	0.00%	L	0.00	0.00%	L	0.00	0.00%	L
Total			1.70	23.22%		2.04	72.86%		2.94	12.95%		0.38	4.52%	
Nivel de severidad predominante			Leve			Moderado			Leve			Leve		
Análisis general de la unidad de muestra														
Área total de la unidad de muestra (m2)			Columna de concreto armado		Sobrecimiento de concreto armado		Muro de albañilería, sistema estructural: Mixto		Viga de concreto armado					
			Área afectada (m2)	% Área afectada	Área afectada (m2)	% Área afectada	Área afectada(m2)	%Área afectada	Área afectada (m2)	% Área afectada

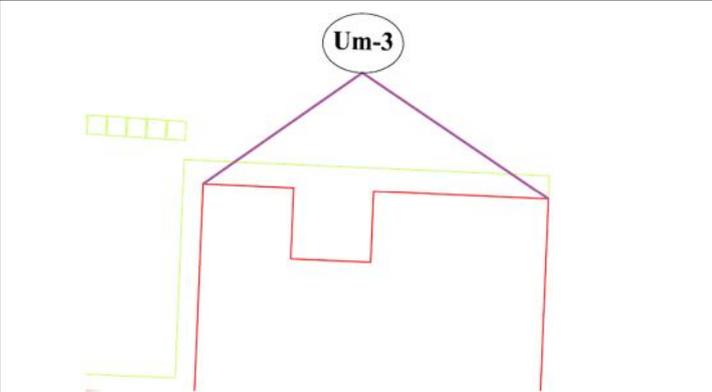
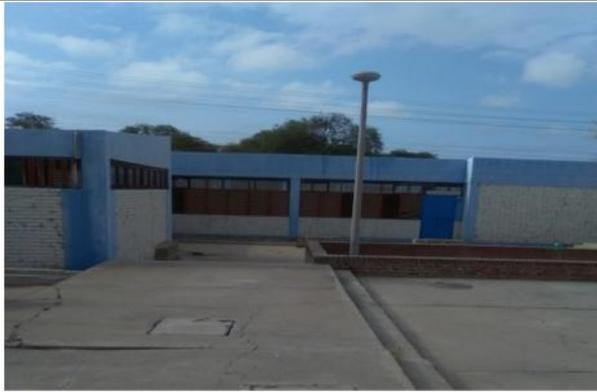
Tabla 5: Ficha de evaluación de la unidad de muestra 3.

Análisis de patologías identificadas por elemento														
Elementos			Columna de concreto armado			Sobrecimiento de concreto armado			Muro de albañilería, sistema estructural: Mixto			Viga de concreto armado		
			Área:	3.96	m2	Área:	2.82	m2	Área:	12.69	m2	Área:	4.23	m2
Tipos de patología			Área con patología (m2)	% Área con patología	Nivel de severidad	Área con patología (m2)	% Área con patología	Nivel de severidad	Área con patología (m2)	% Área con patología	Nivel de severidad	Área con patología (m2)	% Área con patología	Nivel de severidad
Lesión	Símbolo	Patología												
Físicas	1	Humedad	0.00	0.00%	L	0.00	0.00%	L	0.30	2.36%	L	0.00	0.00%	L
	2	Erosión	1.30	32.83%	L	1.10	39.01%	M	0.90	7.09%	L	0.00	0.00%	L
	3	Suciedad	0.00	0.00%	L	0.94	33.33%	M	1.12	8.83%	L	0.00	0.00%	L
Mecánicas	4	Grietas	0.00	0.00%	L	0.00	0.00%	L	0.48	3.78%	L	0.06	1.42%	L
	5	Fisuras	0.08	2.02%	L	0.30	10.64%	M	0.14	1.10%	L	0.09	2.13%	L

6	Desprendimiento	0.00	0.00%	L	0.00	0.00%	L	0.00	0.00%	L	0.00	0.00%	L
Químicas	7	Eflorescencia	0.00	0.00%	L	0.00	0.00%	L	0.00	0.00%	L	0.00	0.00%	L
	8	Oxidación y Corrosión	0.00	0.00%	L	0.00	0.00%	L	0.00	0.00%	L	0.00	0.00%	L
Total			1.38	34.85%		2.34	82.98%		2.94	23.17%		0.15	3.55%	
Nivel de severidad predominante			Leve			Moderado			Leve			Leve		
Análisis general de la unidad de muestra														
Área total de la unidad de muestra (m2)			Columna de concreto armado			Sobrecimiento de concreto armado			Muro de albañilería, sistema estructural: Mixto			Viga de concreto armado		
			Área afectada (m2)	% Área afectada		Área afectada (m2)	% Área afectada		Área afectada (m2)	% Área afectada		Área afectada (m2)	% Área afectada

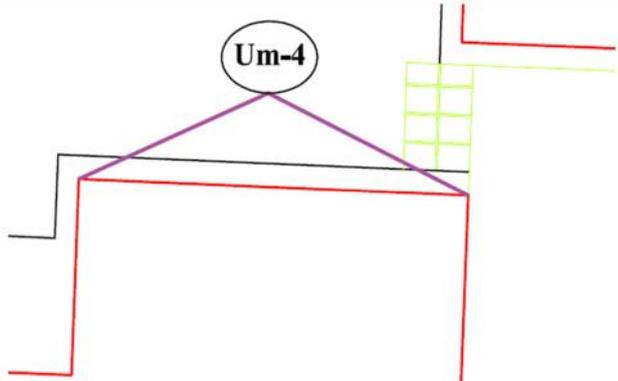
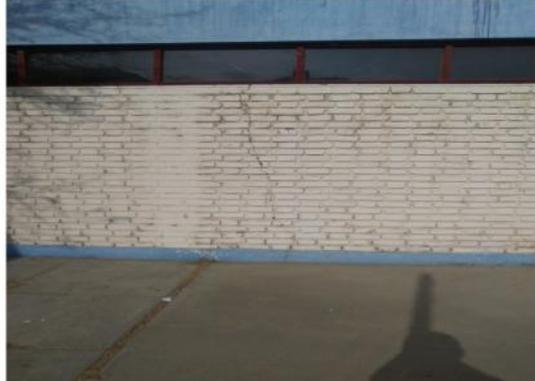
Tabla 7: Ficha de evaluación de la unidad de muestra 4.

Análisis de patologías identificadas por elemento														
Elementos			Columna de concreto armado			Sobrecimiento de concreto armado			Muro de albañilería, sistema estructural: Mixto			Viga de concreto armado		
			Área:	4.95	m2	Área:	2.86	m2	Área:	34.32	m2	Área	4.29	m2
Tipos de patología			Área con patología (m2)	% Área con patología	Nivel de severidad	Área con patología (m2)	% Área con patología	Nivel de severidad	Área con patología (m2)	% Área con patología	Nivel de severidad	Área con patología (m2)	% Área con patología	Nivel de severidad
Lesión	Simbolo	Patología												
Físicas	1	Humedad	0.40	8.08%	L	0.80	27.97%	L	0.88	2.56%	L	0.00	0.00%	L
	2	Erosión	0.70	14.14%	L	0.90	31.47%	M	0.60	1.75%	L	0.00	0.00%	L
	3	Suciedad	0.00	0.00%	L	0.94	32.87%	M	1.00	2.91%	L	0.00	0.00%	L
Mecánicas	4	Grietas	0.00	0.00%	L	0.00	0.00%	L	0.44	1.28%	L	0.06	1.40%	L

5	Fisuras	0.11	2.22%	L	0.20	6.99%	L	0.12	0.35%	L	0.09	2.10%	L
	6	Desprendimiento	0.00	0.00%	L	0.00	0.00%	L	0.00	0.00%	L	0.00	0.00%	L
Químicas	7	Eflorescencia	0.00	0.00%	L	0.00	0.00%	L	0.00	0.00%	L	0.00	0.00%	L
	8	Oxidación y Corrosión	0.00	0.00%	L	0.00	0.00%	L	0.00	0.00%	L	0.00	0.00%	L
Total			1.21	24.44%		2.84	100.00%		3.04	8.86%		0.15	3.50%	
Nivel de severidad predominante			Leve			Moderado			Leve			Leve		
Análisis general de la unidad de muestra														
Área total de la unidad de muestra (m2)			Columna de concreto armado			Sobrecimiento de concreto armado			Muro de albañilería, sistema estructural: Mixto			Viga de concreto armado		
			Área afectada (m2)	% Área afectada		Área afectada (m2)	% Área afectada		Área afectada(m2)	%Área afectada		Área afectada (m2)	% Área afectada

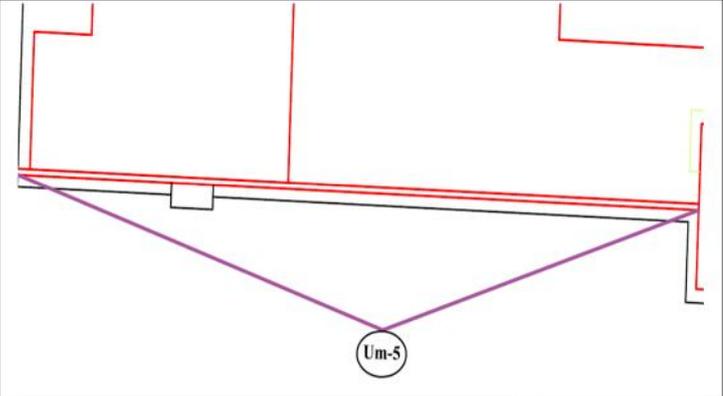
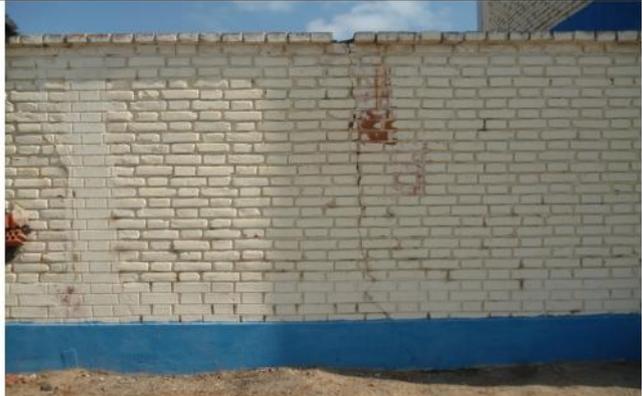
Tabla 9: Ficha de evaluación de la unidad de muestra 5.

Análisis de patologías identificadas por elemento														
Elementos			Columna de concreto armado			Sobrecimiento de concreto armado			Muro de albañilería			Viga de concreto armado		
			Área:	8.55	m2	Área:	17.33	m2	Área:	123.75	m2	Área	0.00	m2
Tipos de patología			Área con patología (m2)	% Área con patología	Nivel de severidad	Área con patología (m2)	% Área con patología	Nivel de severidad	Área con patología (m2)	% Área con patología	Nivel de severidad	Área con patología (m2)	% Área con patología	Nivel de severidad
Lesión	Símbolo	Patología												
Físicas	1	Humedad	0.32	3.74%	L	0.30	1.73%	L	0.88	0.71%	L	0.00	0.00%	L
	2	Erosión	0.60	7.02%	L	0.20	1.15%	L	0.60	0.48%	L	0.00	0.00%	L
	3	Suciedad	0.00	0.00%	L	0.94	5.42%	L	1.10	0.89%	L	0.00	0.00%	L
Mecánicas	4	Grietas	0.00	0.00%	L	0.00	0.00%	L	0.48	0.39%	L	0.00	0.00%	L
	5	Fisuras	0.11	1.29%	L	0.30	1.73%	L	0.20	0.16%	L	0.00	0.00%	L

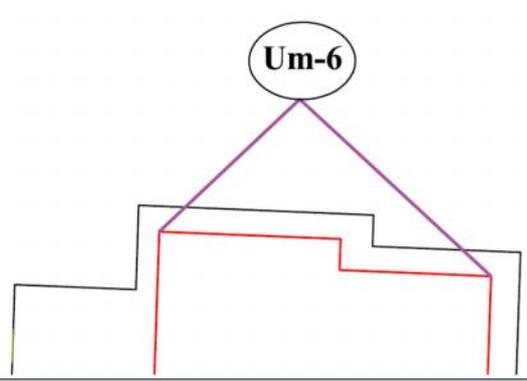
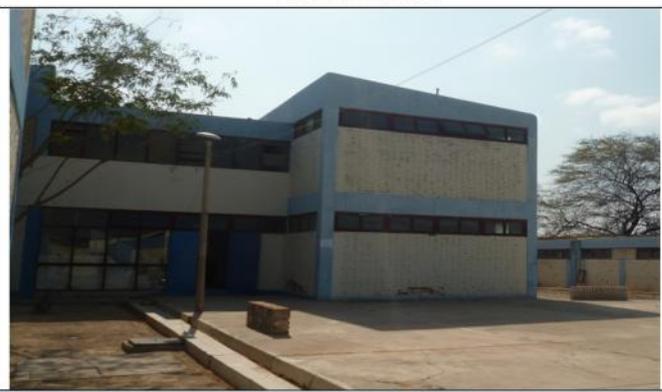
Tabla 11: Ficha de evaluación de la unidad de muestra 6.

Análisis de patologías identificadas por elemento														
Elementos			Columna de concreto armado			Sobrecimiento de concreto armado			Muro de albañilería, sistema estructural: Mixto			Viga de concreto armado		
			Área:	7.32	m2	Área:	1.90	m2	Área:	43.55	m2	Área	7.38	m2
Lesión	Símbolo	Patología	Área con patología (m2)	% Área con patología	Nivel de severidad	Área con patología (m2)	% Área con patología	Nivel de severidad	Área con patología (m2)	% Área con patología	Nivel de severidad	Área con patología (m2)	% Área con patología	Nivel de severidad
Físicas	1	Humedad	0.20	2.73%	L	0.30	15.79%	L	0.60	1.38%	L	0.00	0.00%	L
	2	Erosión	0.60	8.20%	L	0.20	10.53%	L	0.80	1.84%	L	0.00	0.00%	L
	3	Suciedad	0.00	0.00%	L	0.90	47.37%	M	2.10	4.82%	L	0.00	0.00%	L
Mecánicas	4	Grietas	0.00	0.00%	L	0.00	0.00%	L	0.50	1.15%	L	0.10	1.36%	L

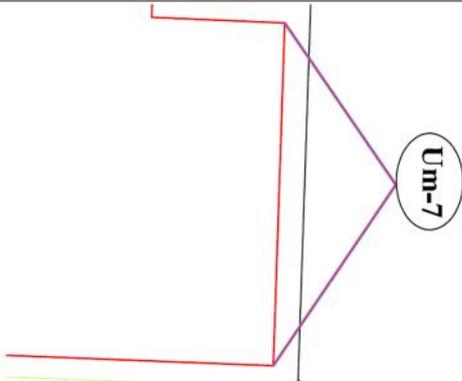
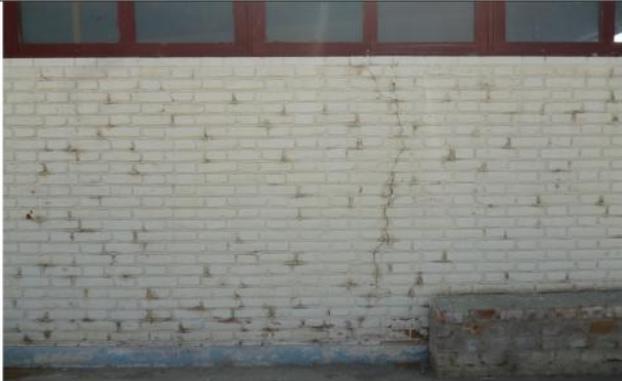
Tabla 13: Ficha de evaluación de la unidad de muestra 7.

Análisis de patologías identificadas por elemento														
Elementos			Columna de concreto armado			Sobrecimiento de concreto armado			Muro de albañilería, sistema estructural: Mixto			Viga de concreto armado		
			Área:	2.97	m <sup>2</sup>	Área:	2.30	m <sup>2</sup>	Área:	27.60	m <sup>2</sup>	Área:	3.45	m <sup>2</sup>
Tipos de patología			Área con patología (m <sup>2</sup> )	% Área con patología	Nivel de severidad	Área con patología (m <sup>2</sup> )	% Área con patología	Nivel de severidad	Área con patología (m <sup>2</sup> )	% Área con patología	Nivel de severidad	Área con patología (m <sup>2</sup> )	% Área con patología	Nivel de severidad
Lesión	Símbolo	Patología												
Físicas	1	Humedad	0.10	3.37%	L	0.30	13.04%	L	0.40	1.45%	L	0.00	0.00%	L
	2	Erosión	0.48	16.16%	L	0.22	9.57%	L	0.49	1.78%	L	0.00	0.00%	L

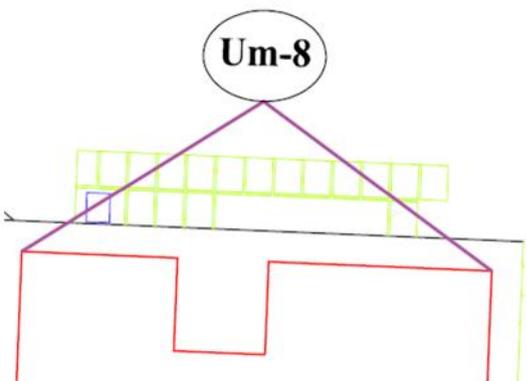
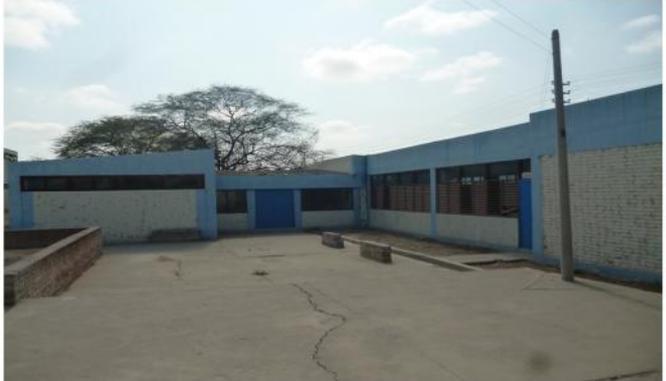
Análisis de patologías identificadas por elemento														
Elementos			Columna de concreto armado			Sobrecimiento de concreto armado			Muro de albañilería, sistema estructural: Mixto			Viga de concreto armado		
			Área:	3.96	m2	Área:	3.10	m2	Área:	22.25	m2	Área:	4.65	m2
Lesión	Símbolo	Patología	Área con patología (m2)	% Área con patología	Nivel de severidad	Área con patología (m2)	% Área con patología	Nivel de severidad	Área con patología (m2)	% Área con patología	Nivel de severidad	Área con patología (m2)	% Área con patología	Nivel de severidad
Físicas	1	Humedad	0.20	5.05%	L	0.40	12.90%	L	0.60	2.70%	L	0.00	0.00%	L
	2	Erosión	0.48	12.12%	L	0.22	7.10%	L	0.90	4.04%	L	0.00	0.00%	L
	3	Suciedad	0.00	0.00%	L	1.20	38.71%	M	1.20	5.39%	L	0.00	0.00%	L
Mecánicas	4	Grietas	0.00	0.00%	L	0.00	0.00%	L	0.20	0.90%	L	0.00	0.00%	L

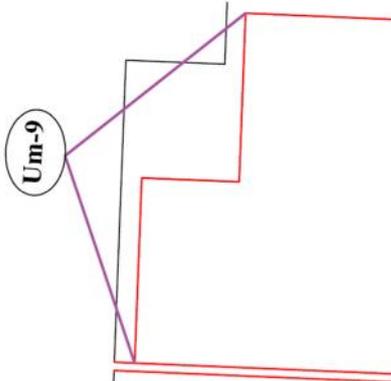
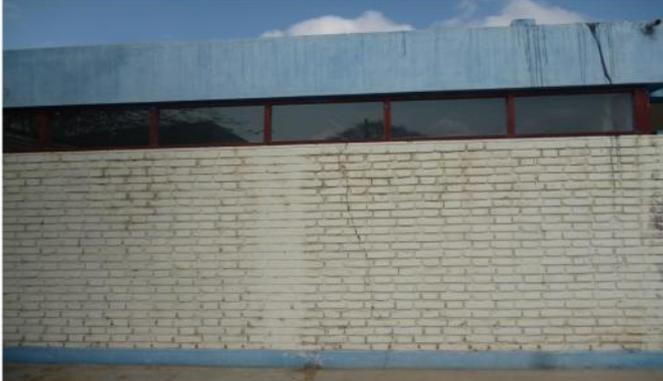
Análisis de patologías identificadas por elemento														
Elementos			Columna de concreto armado			Sobrecimiento de concreto armado			Muro de albañilería, sistema estructural: Mixto			Viga de concreto armado		
			Área:	2.97	m <sup>2</sup>	Área:	3.00	m <sup>2</sup>	Área:	36.00	m <sup>2</sup>	Área:	4.50	m <sup>2</sup>
Tipos de patología			Área con patología (m <sup>2</sup> )	% Área con patología	Nivel de severidad	Área con patología (m <sup>2</sup> )	% Área con patología	Nivel de severidad	Área con patología (m <sup>2</sup> )	% Área con patología	Nivel de severidad	Área con patología (m <sup>2</sup> )	% Área con patología	Nivel de severidad
Lesión	Símbolo	Patología												
Físicas	1	Humedad	0.10	3.37%	L	0.48	16.00%	L	0.60	1.67%	L	0.00	0.00%	L
	2	Erosión	0.48	16.16%	L	0.20	6.67%	L	0.90	2.50%	L	0.00	0.00%	L

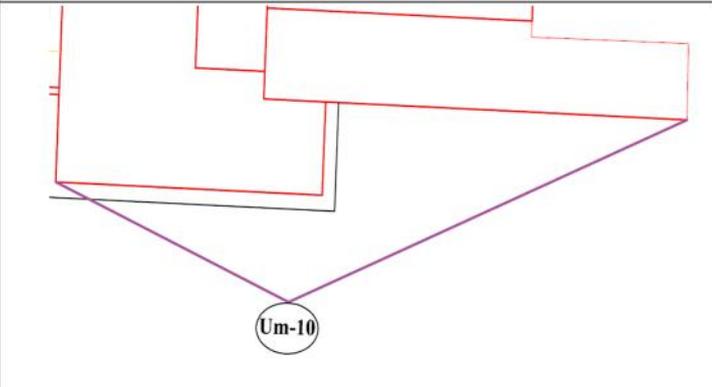
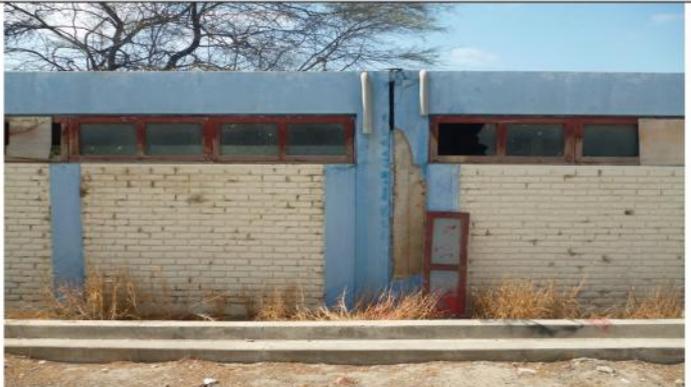
Análisis de patologías identificadas por elemento														
Elementos			Columna de concreto armado			Sobrecimiento de concreto armado			Muro de albañilería, sistema estructural: Mixto			Viga de concreto armado		
			Área:	7.92	m2	Área:	11.55	m2	Área:	103.95	m2	Área	11.55	m2
Tipos de patología			Área con patología (m2)	% Área con patología	Nivel de severidad	Área con patología (m2)	% Área con patología	Nivel de severidad	Área con patología (m2)	% Área con patología	Nivel de severidad	Área con patología (m2)	% Área con patología	Nivel de severidad
Lesión	Símbolo	Patología												
Físicas	1	Humedad	0.48	6.06%	L	0.20	1.73%	L	0.60	0.58%	L	0.00	0.00%	L
	2	Erosión	0.50	6.31%	L	0.10	0.87%	L	0.90	0.87%	L	0.00	0.00%	L
	3	Suciedad	0.00	0.00%	L	3.90	33.77%	M	1.10	1.06%	L	0.80	6.93%	L
Mecánicas	4	Grietas	0.15	1.89%	L	0.00	0.00%	L	0.38	0.37%	L	0.20	1.73%	L

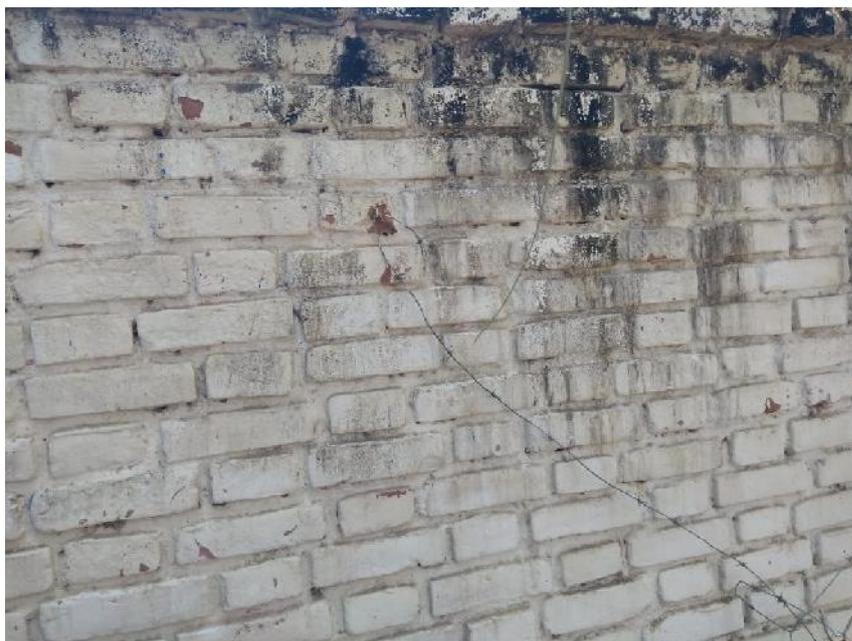
Gráfico 53: Suciedad en muro de albañilería

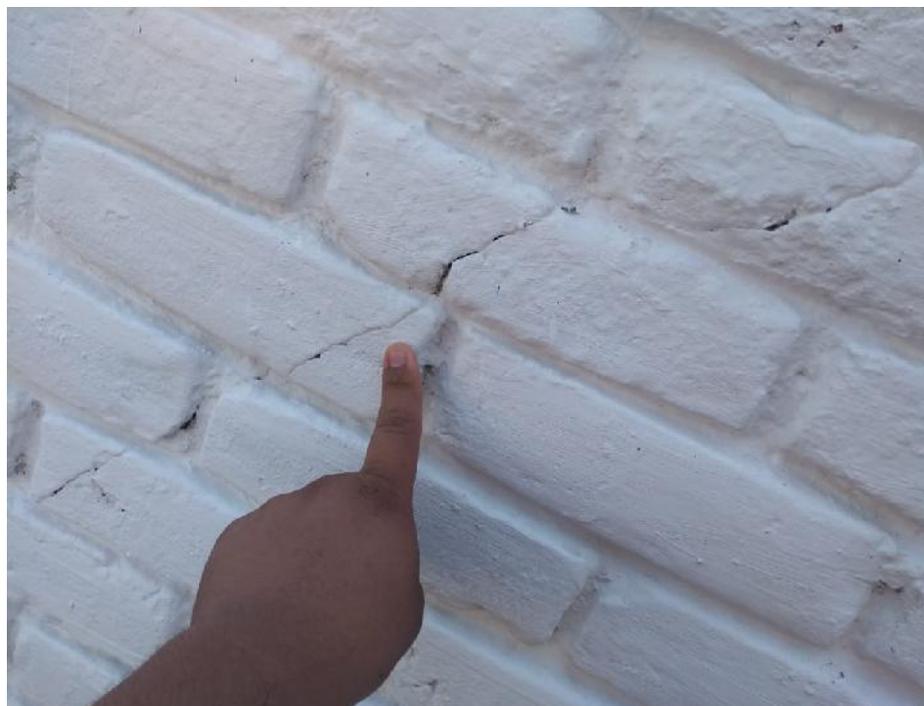
Gráfico 54: Agrietamiento en diagonal

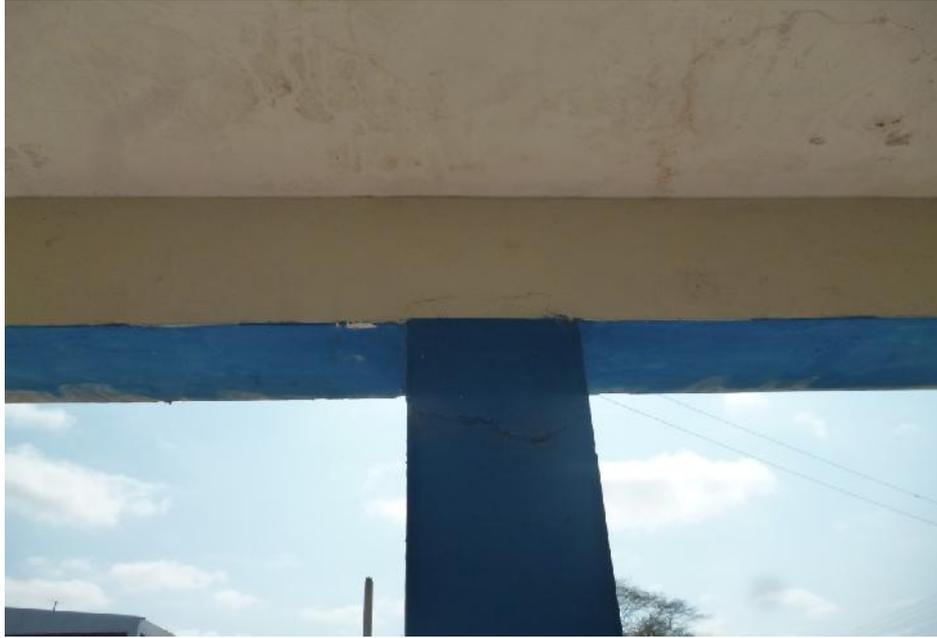
Gráfico 55: Fisuras en columna y viga de concreto armado

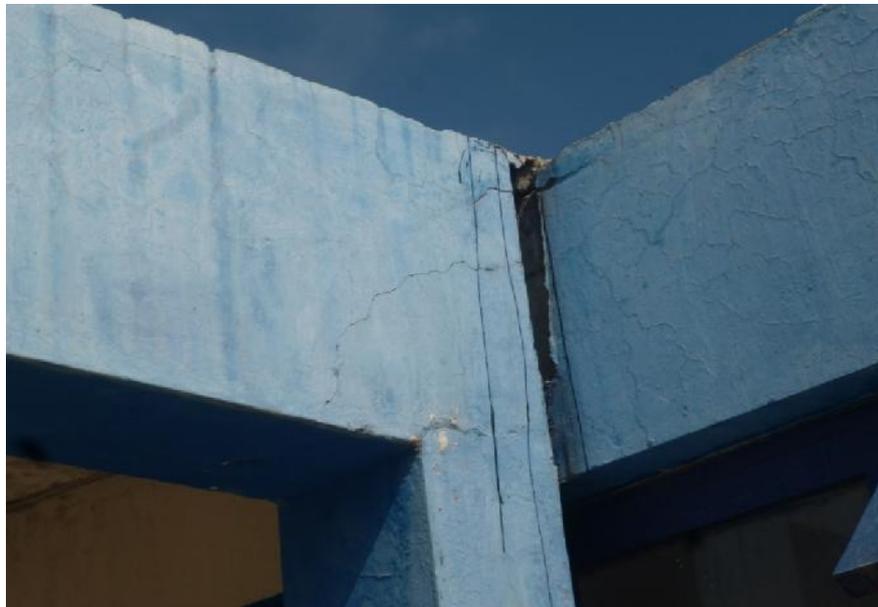
Gráfico 56: Fisura en forma diagonal

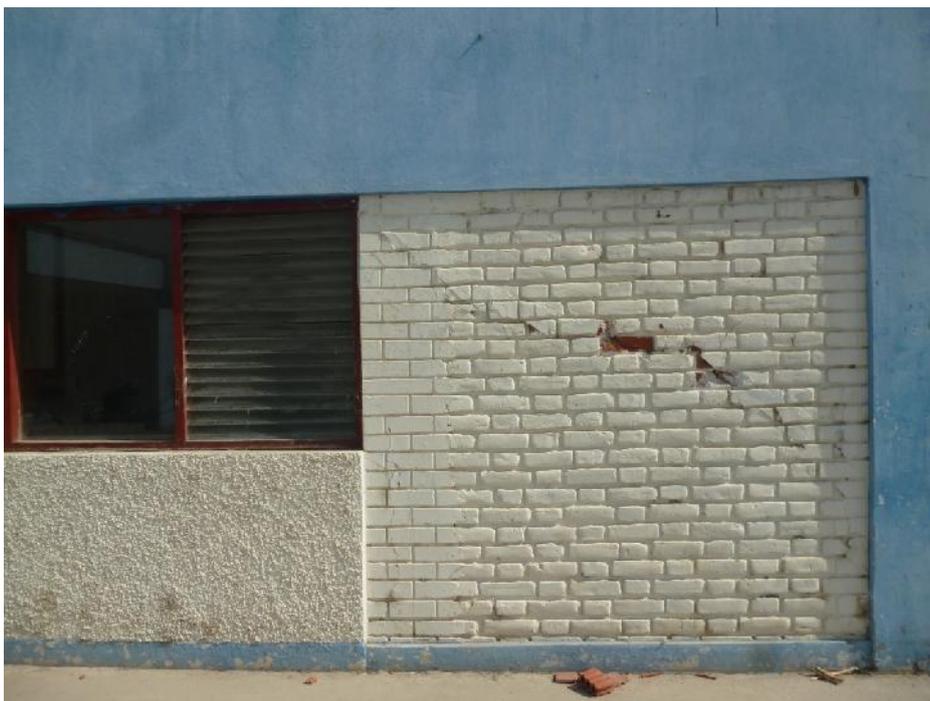
Gráfico 57: Grieta en muro de albañilería

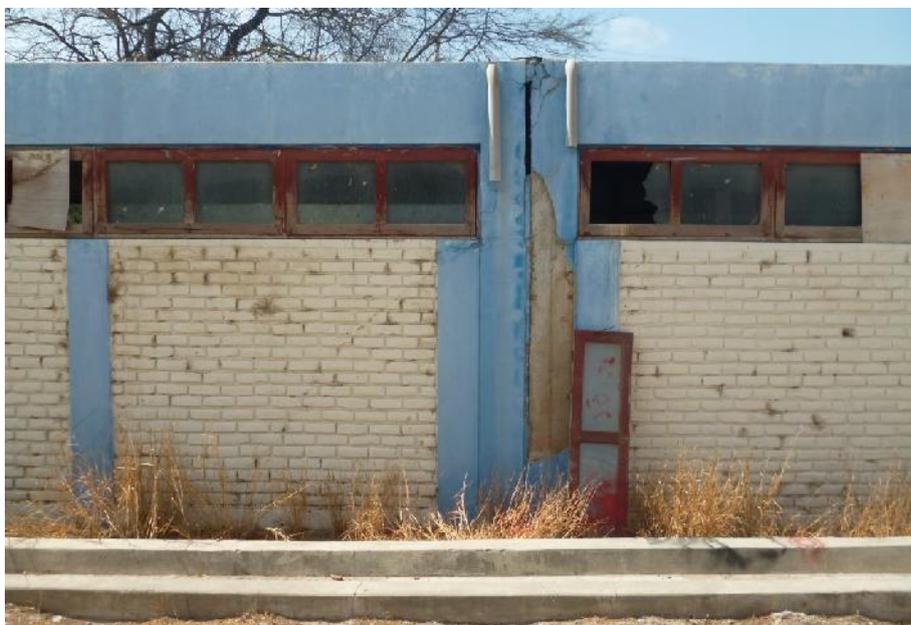
Gráfico 58: Desprendimiento del concreto en columna.

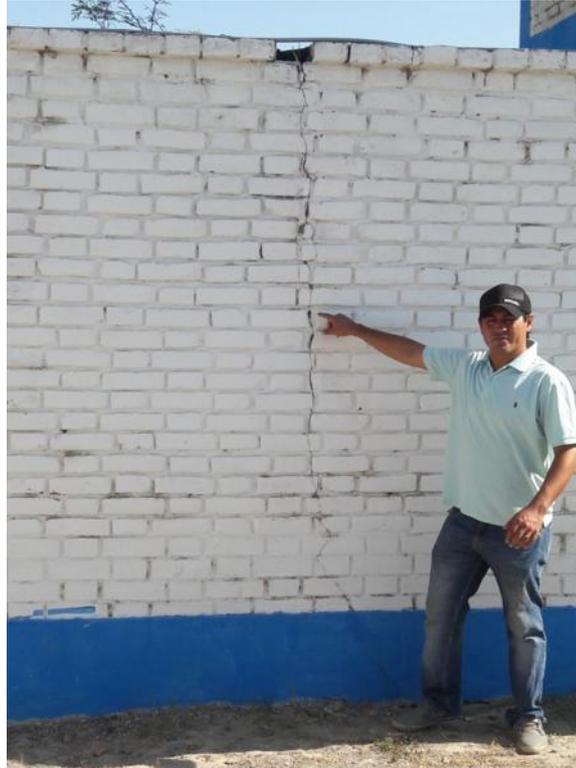
Gráfico 59: Grieta vertical en muro de albañilería.
