**“UNIVERSIDAD CATÓLICA LOS ÁNGELES CHIMBOTE”**

**“DETERMINACIÓN DE LAS PATOLOGÍAS DEL CONCRETO DE LA  
SUPERFICIE DE RODADURA DEL PAVIMENTO RÍGIDO EN LA  
CALLE SANCHEZ CERRO CIUDAD CAPITAL DEL DISTRITO DE  
MARCAVELICA, PROVINCIA DE SULLANA, REGIÓN PIURA -  
NOVIEMBRE 2015”**

**TESIS PARA OPTAR EL TÍTULO PROFESIONAL DE INGENIERO CIVIL**

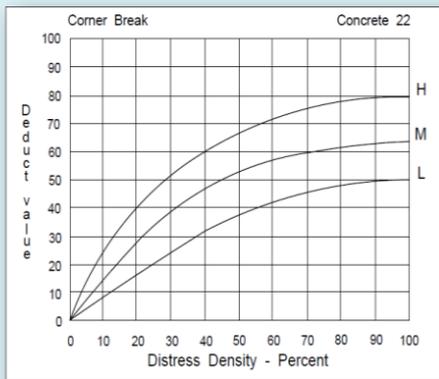
GRIETA DE ESQUINA

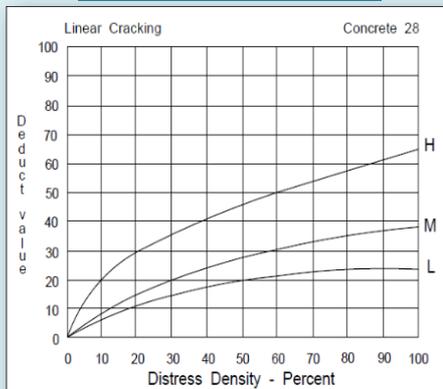
GRIETAS LINEALES

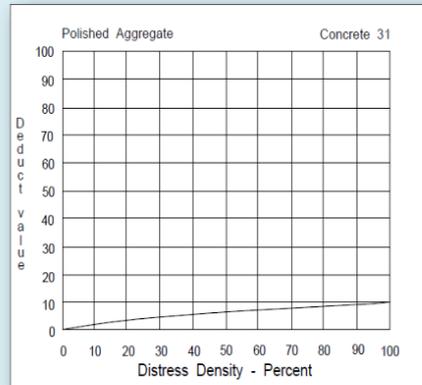
PULIMIENTO DE AGREGADOS

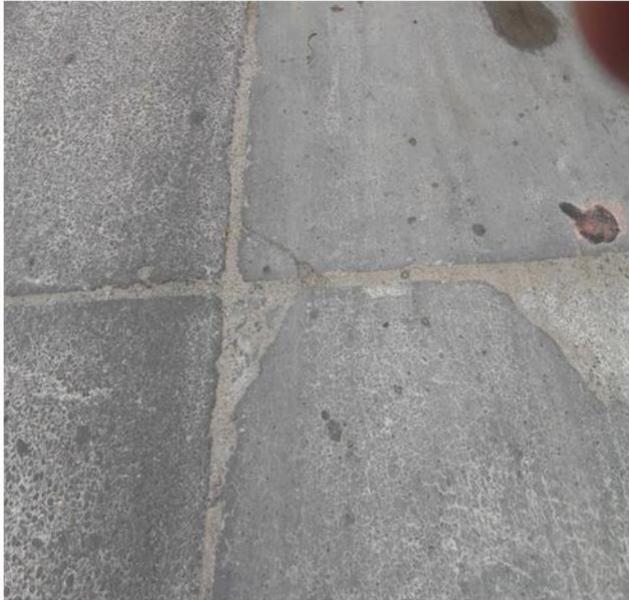
Grieta de Esquina N° 01

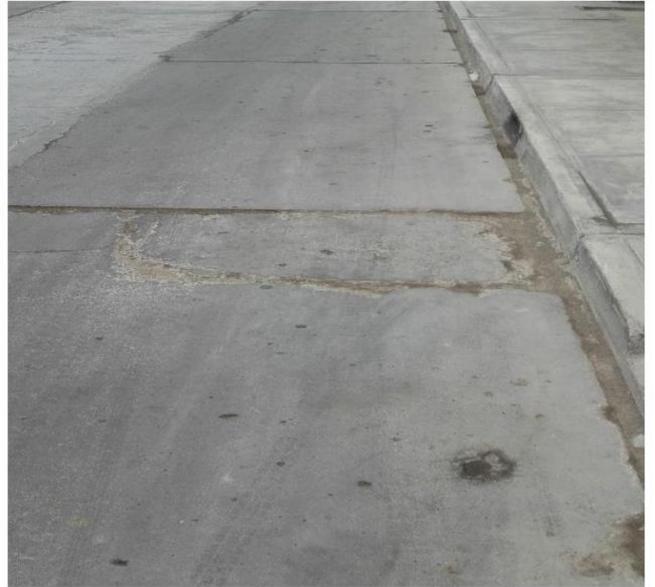
Grieta de Esquina N° 02

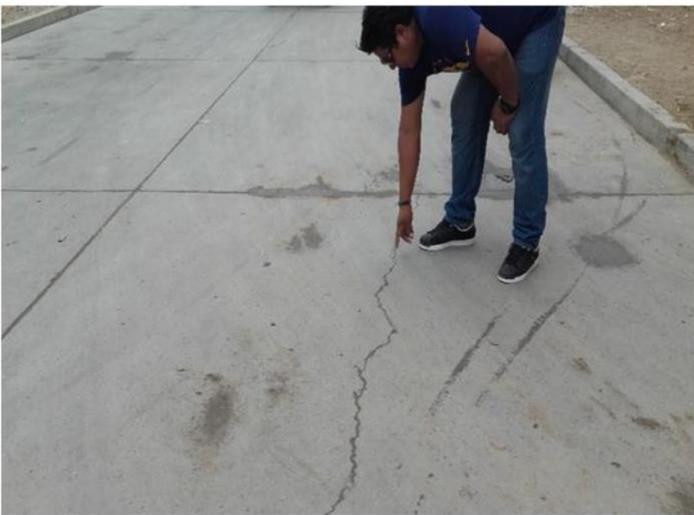
Grieta Longitudinal N° 01

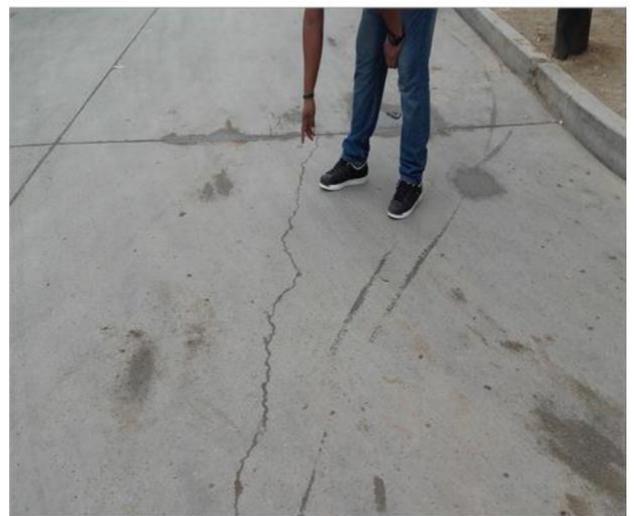
Grieta Longitudinal N° 02

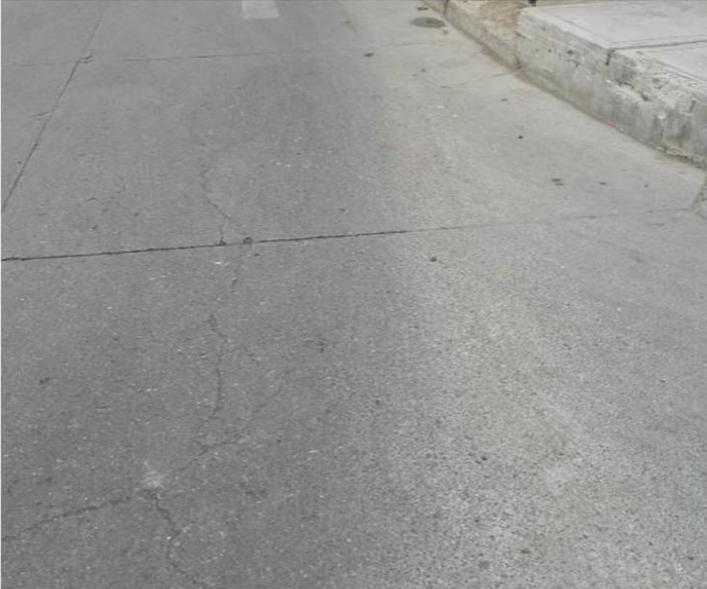
Grieta Longitudinal N° 03

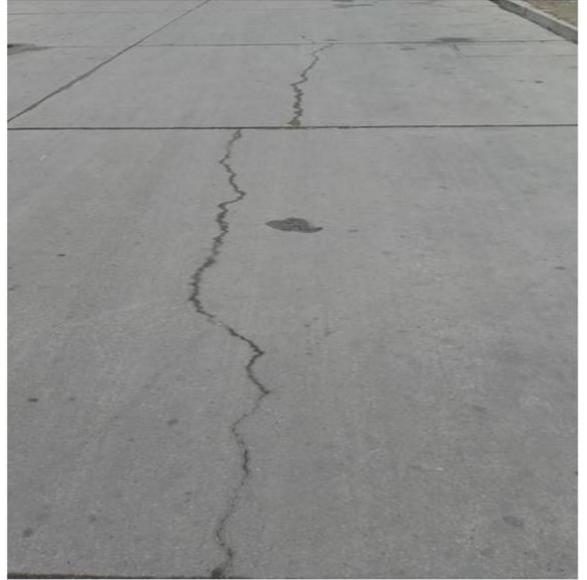
Grieta Longitudinal N° 04

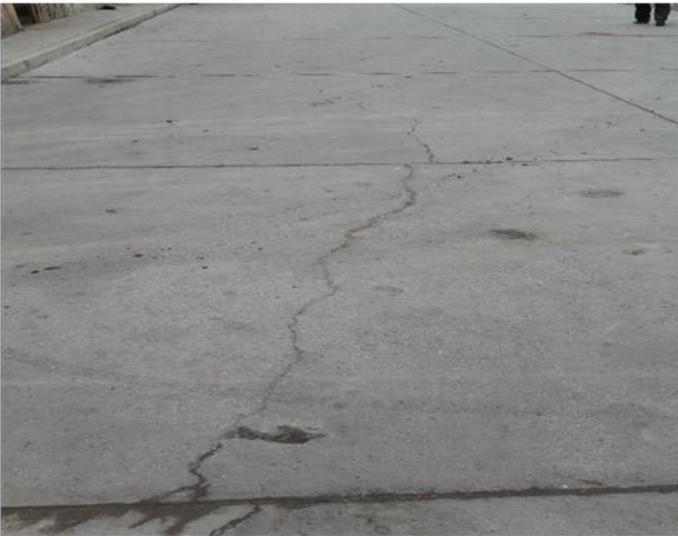
Grieta Longitudinal N° 05

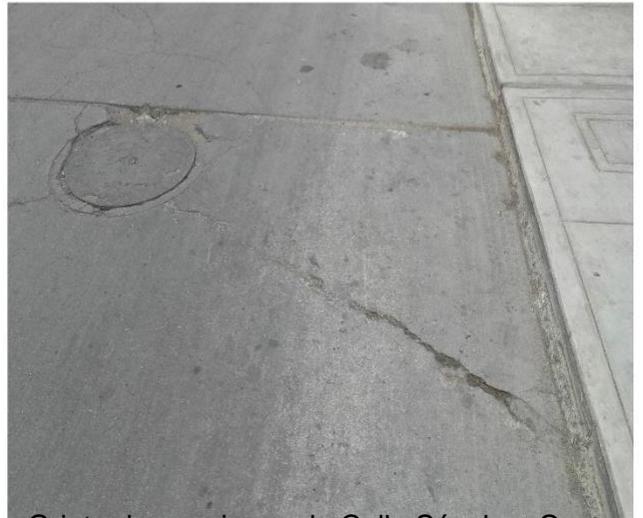
Grieta de esquina en la Calle Sánchez Cerro

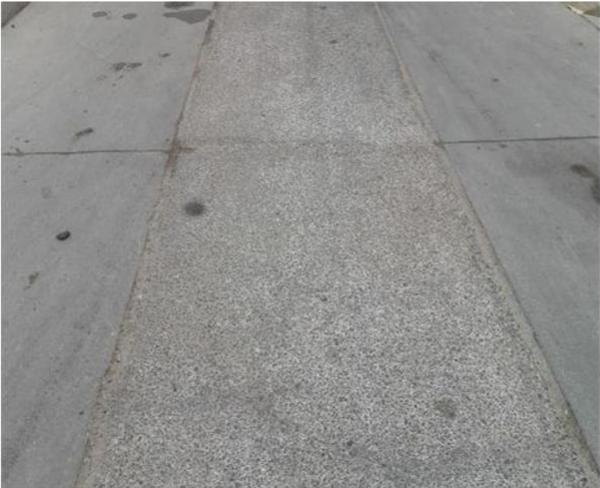
Pulimento de agregados Nº 01

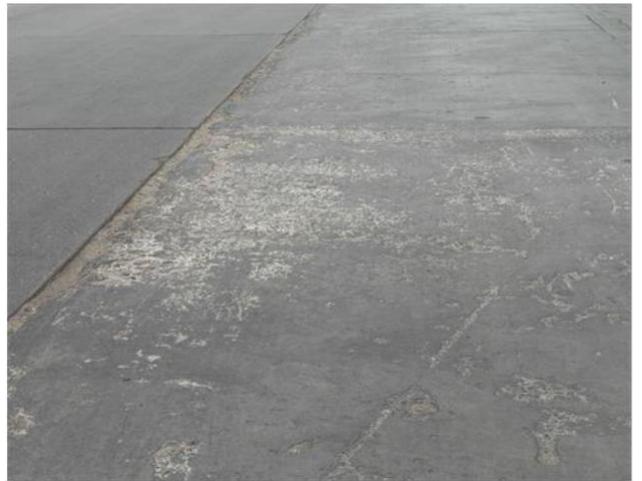
Pulimento de agregados Nº 02
