**UNIVERSIDAD CATÓLICA LOS ÁNGELES
CHIMBOTE**

**DETERMINACIÓN Y EVALUACIÓN DE LAS
PATOLOGÍAS DEL CONCRETO EN LA CUNETA DE
LA CARRETERA MOJON-CHIQUIAN, DESDE LAS
PROGRESIVAS (15+000Km AL 16+000Km), DISTRITO
DE CHIQUIAN, PROVINCIA DE BOLOGNESI,
DEPARTAMENTO DE ANCASH-2019.**

**TESIS PARA OPTAR EL TÍTULO PROFESIONAL
DE INGENIERO CIVIL**

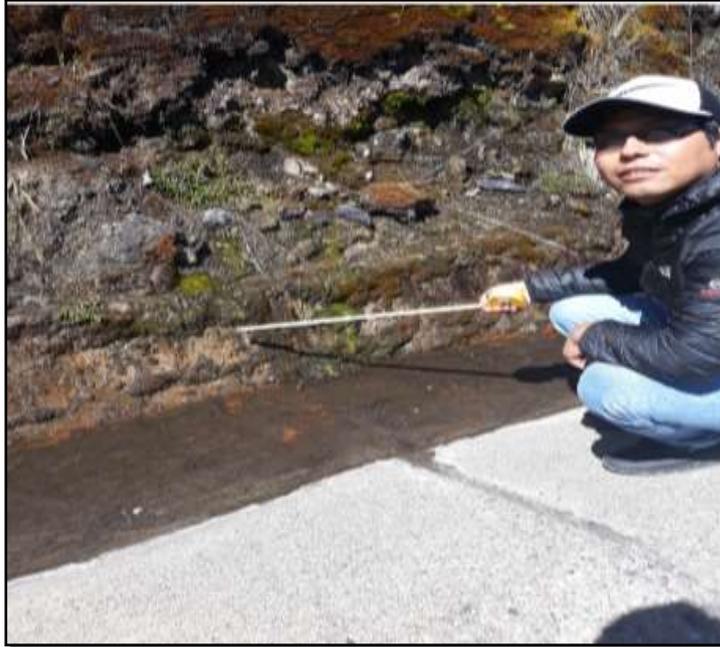
Fotografía N° 05: vista de musgo en el margen izquierdo de la cuneta.

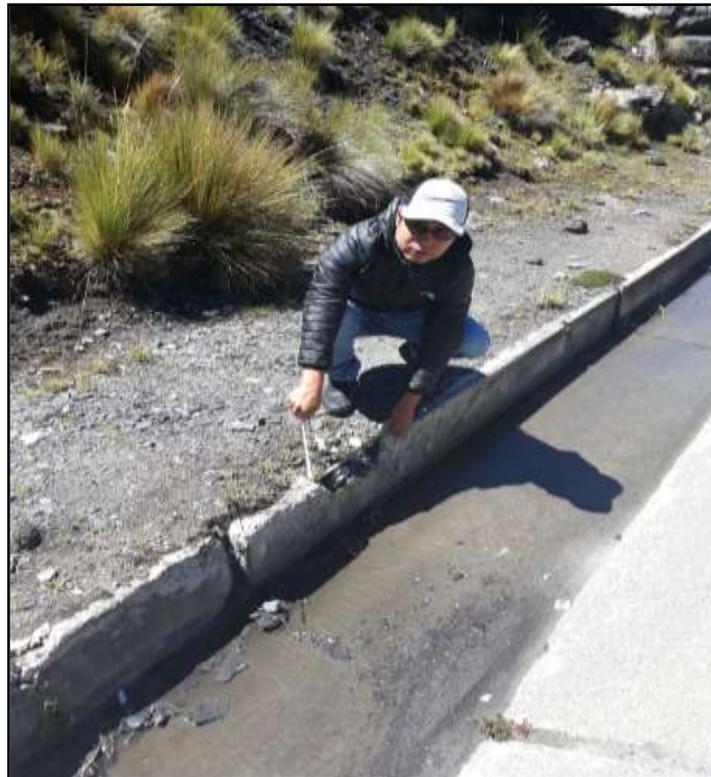
Fotografía N° 06: vista de la patología de fracturamiento.

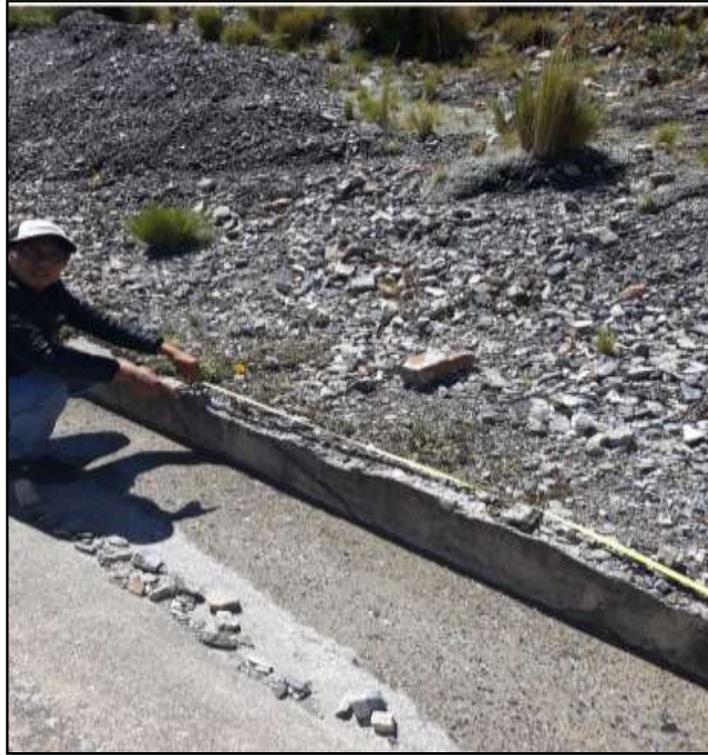
Fotografía N° 07: vista de la patología de fracturamiento.

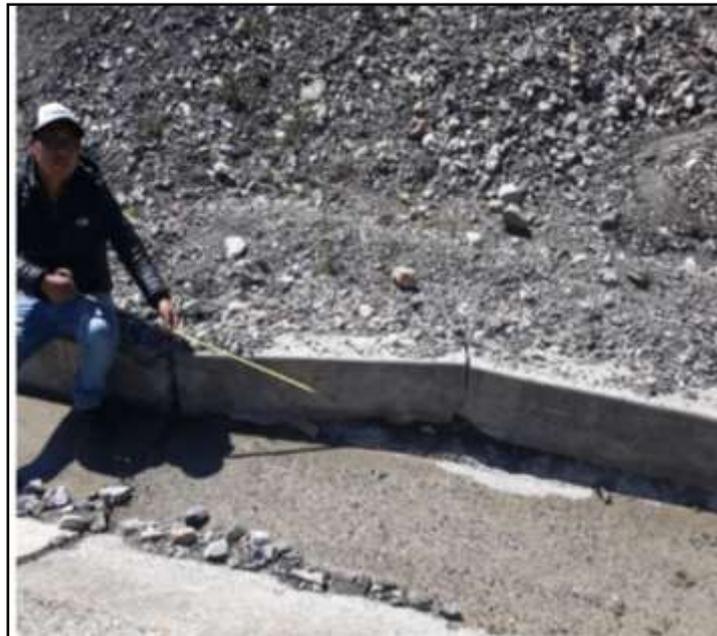
Fotografía N° 08: vista de la patología de fracturamiento.

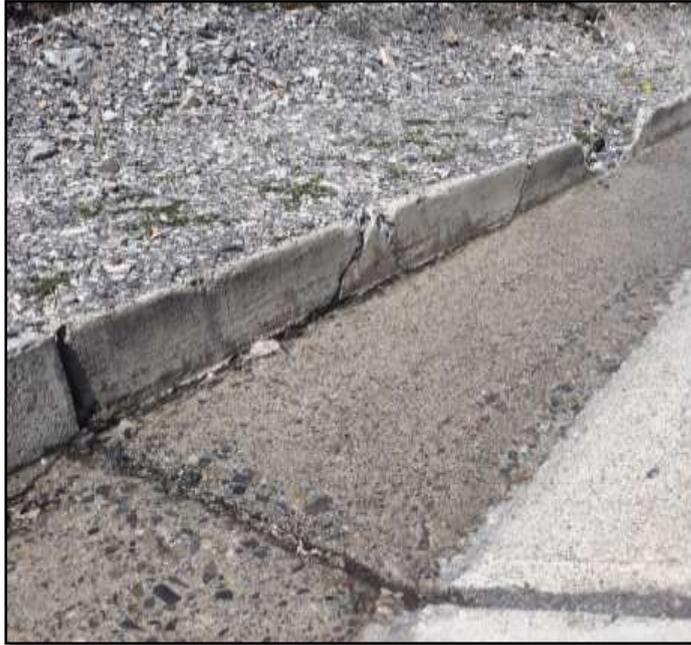
Fotografía N° 09: vista de la patología de fracturamiento.

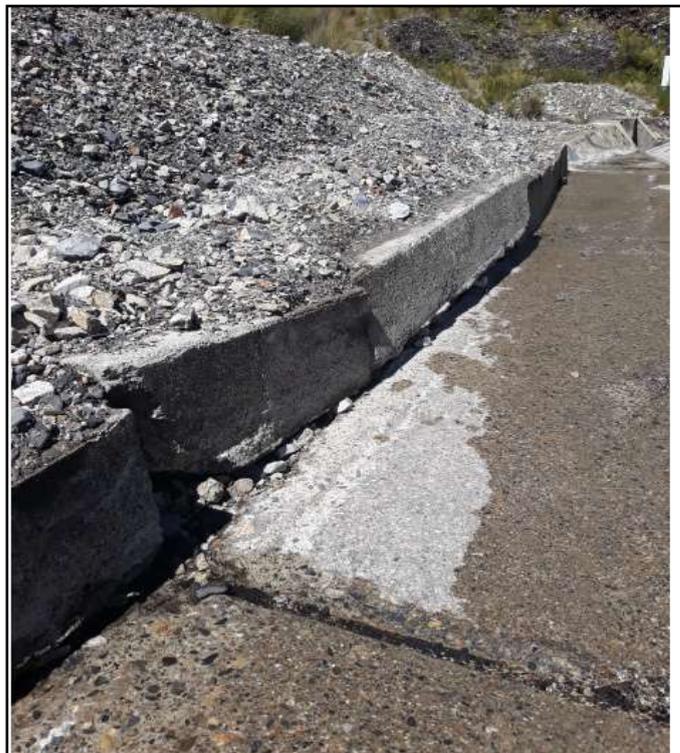
Fotografía N° 09: vista de la patología de fracturamiento en el margen izquierdo y desgaste del concreto en el piso (erosión).

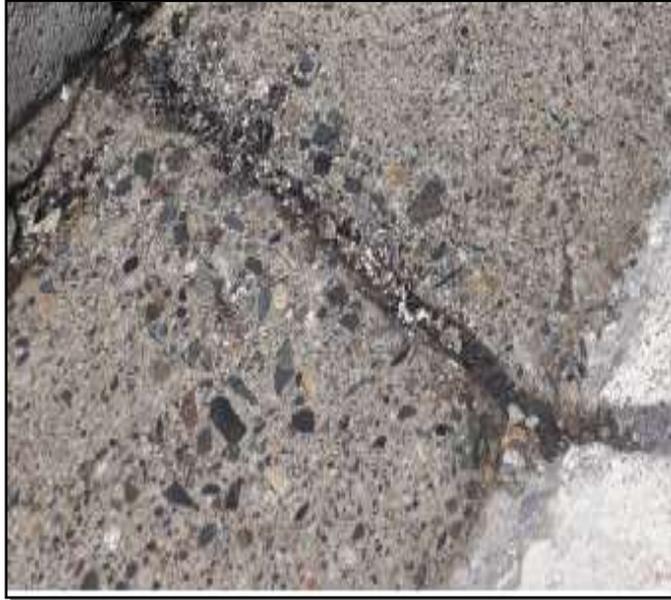
Fotografía N° 10: vista del desgaste del concreto en el piso (erosión).

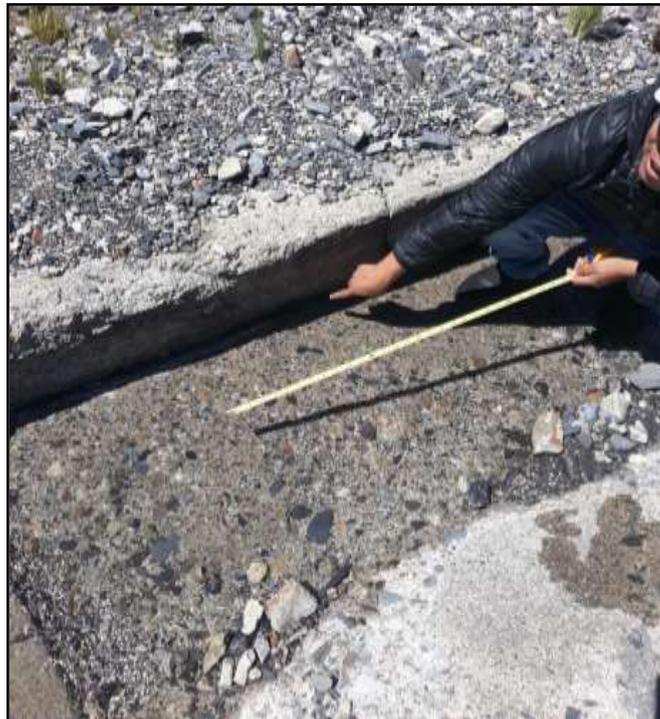
Fotografía N° 11: vista del desgaste del concreto en el piso (erosión).

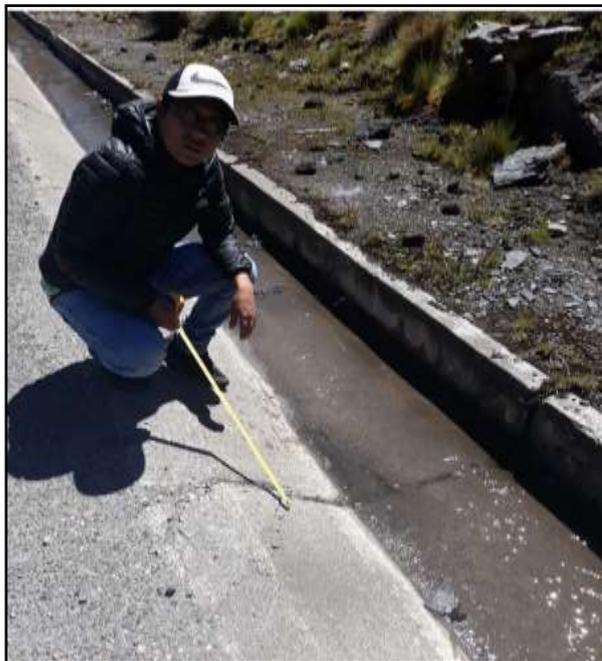
Fotografía N° 12: vista de la patología fisuras en el margen derecho de la cuneta.

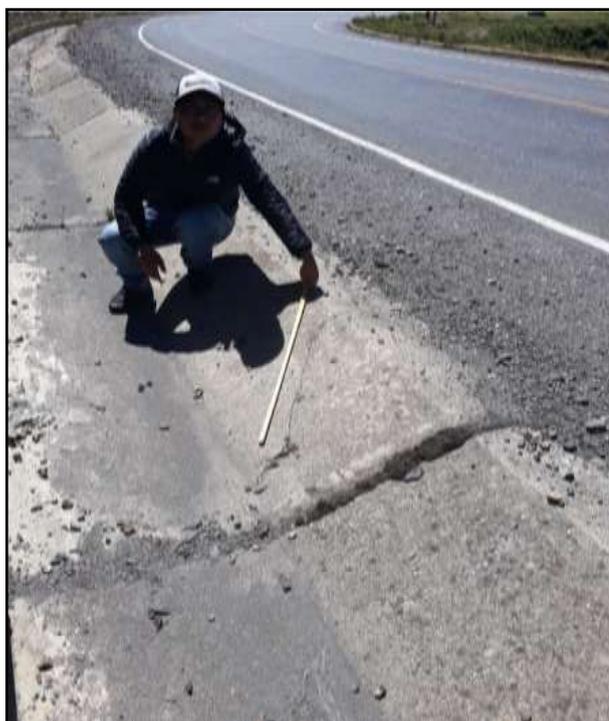
Fotografía N° 13: vista de la patología fisuras en el margen derecho de la cuneta.

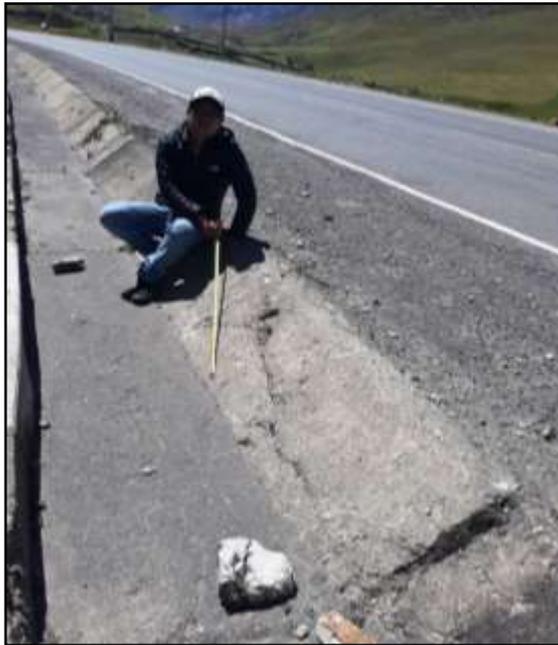
Fotografía N° 14: vista de la patología grieta en el margen derecho de la cuneta.

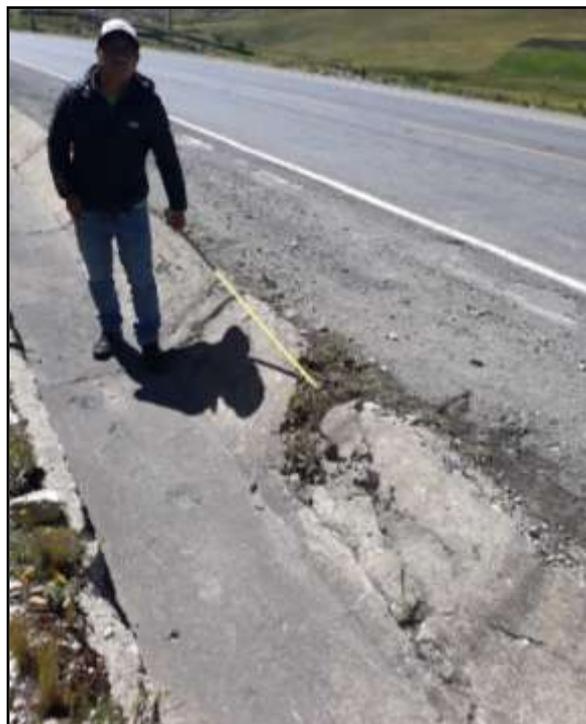
Fotografía N° 15: vista de la patología grieta en el margen derecho de la cuneta.

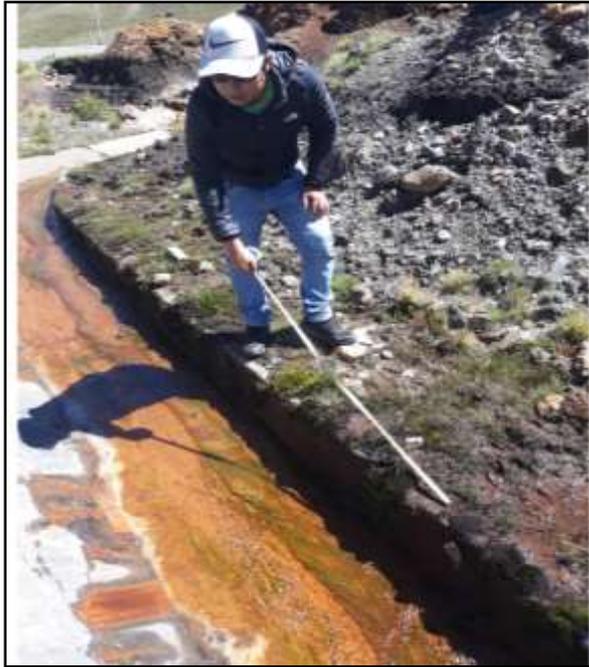
Fotografía N° 16: vista de musgo en el margen izquierdo de la cuneta.
