DETERMINACIÓN Y EVALUACIÓN DE LAS PATOLOGÍAS
DEL CONCRETO EN COLUMNAS, SOBRECIMIENTOS,
VIGAS Y MUROS DE ALBAÑILERÍA CONFINADA DEL
CERCO PERIMÉTRICO DE LA FÁBRICA CORPORACIÓN
DEL MAR S.A., DISTRITO DE COMANDANTE NOEL,
PROVINCIA DE CASMA, REGIÓN ÁNCASH,
SEPTIEMBRE – 2019

**TESIS PARA OPTAR EL TÍTULO PROFESIONAL DE
INGENIERO CIVIL**

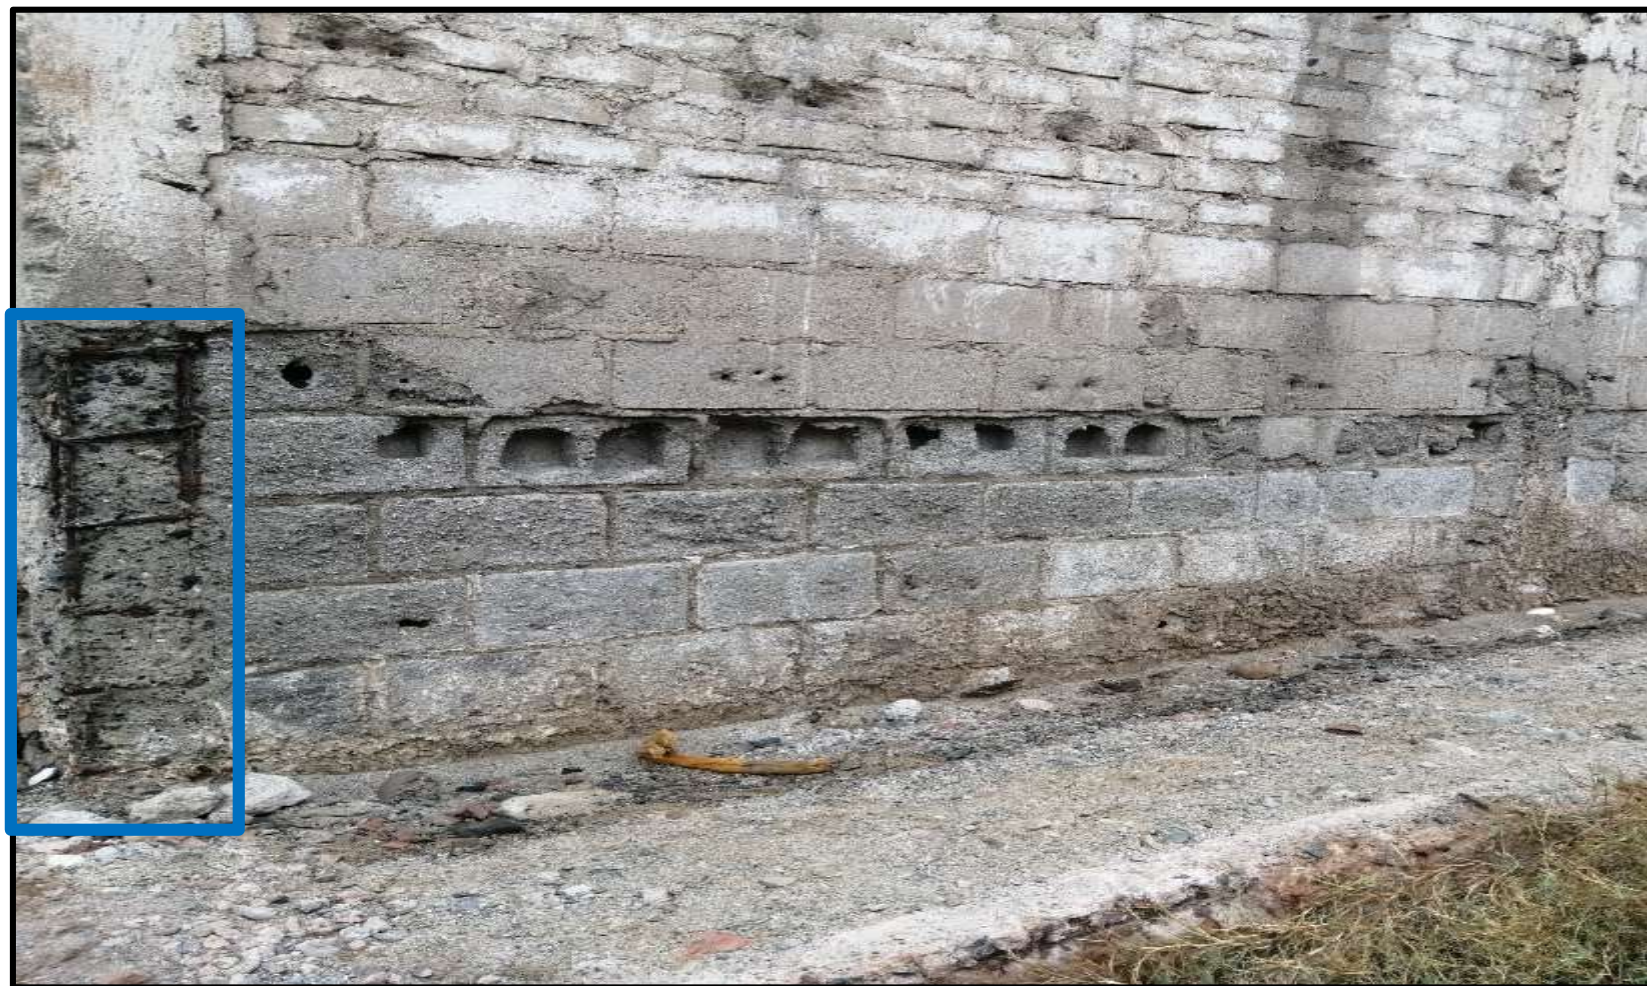
Fotografía 4: Patología Corrosión presente en la Columna en la Fábrica Corporación del Mar S.A. en la Unidad Muestral 15.
Fuente: Elaboración propia. (2019).

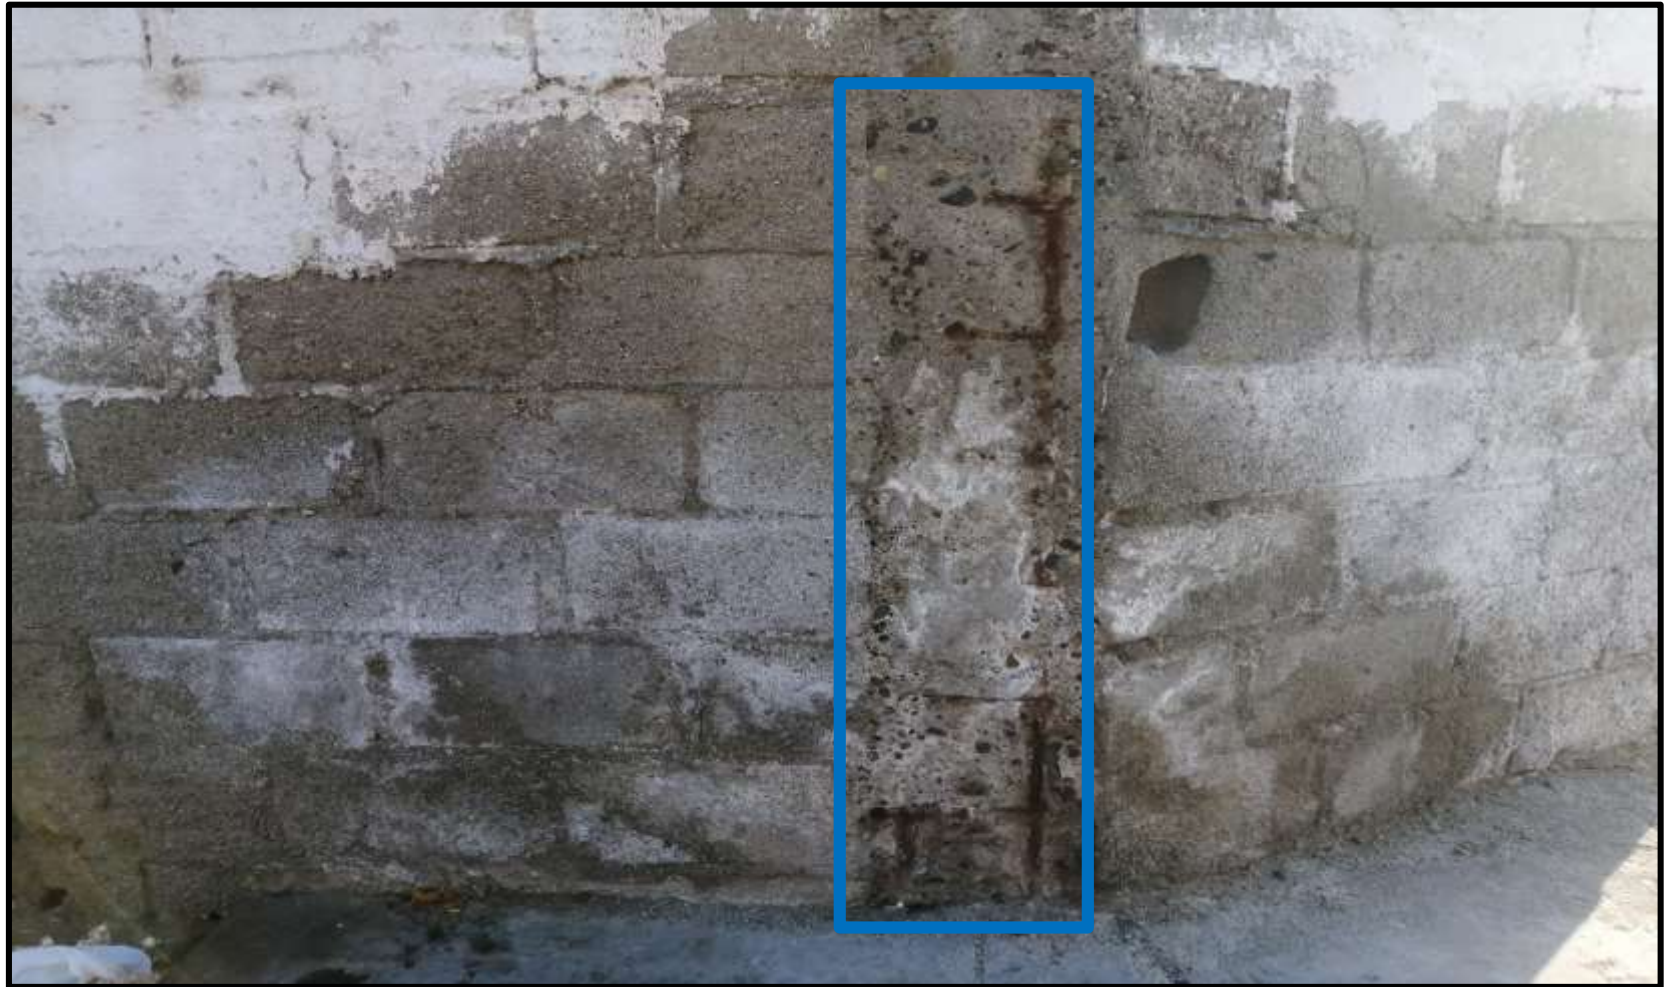
Fotografía 5: Patología Corrosión presente en la Columna en la Fábrica Corporación del Mar S.A. en la Unidad Muestral 01.
Fuente: Elaboración propia. (2019).

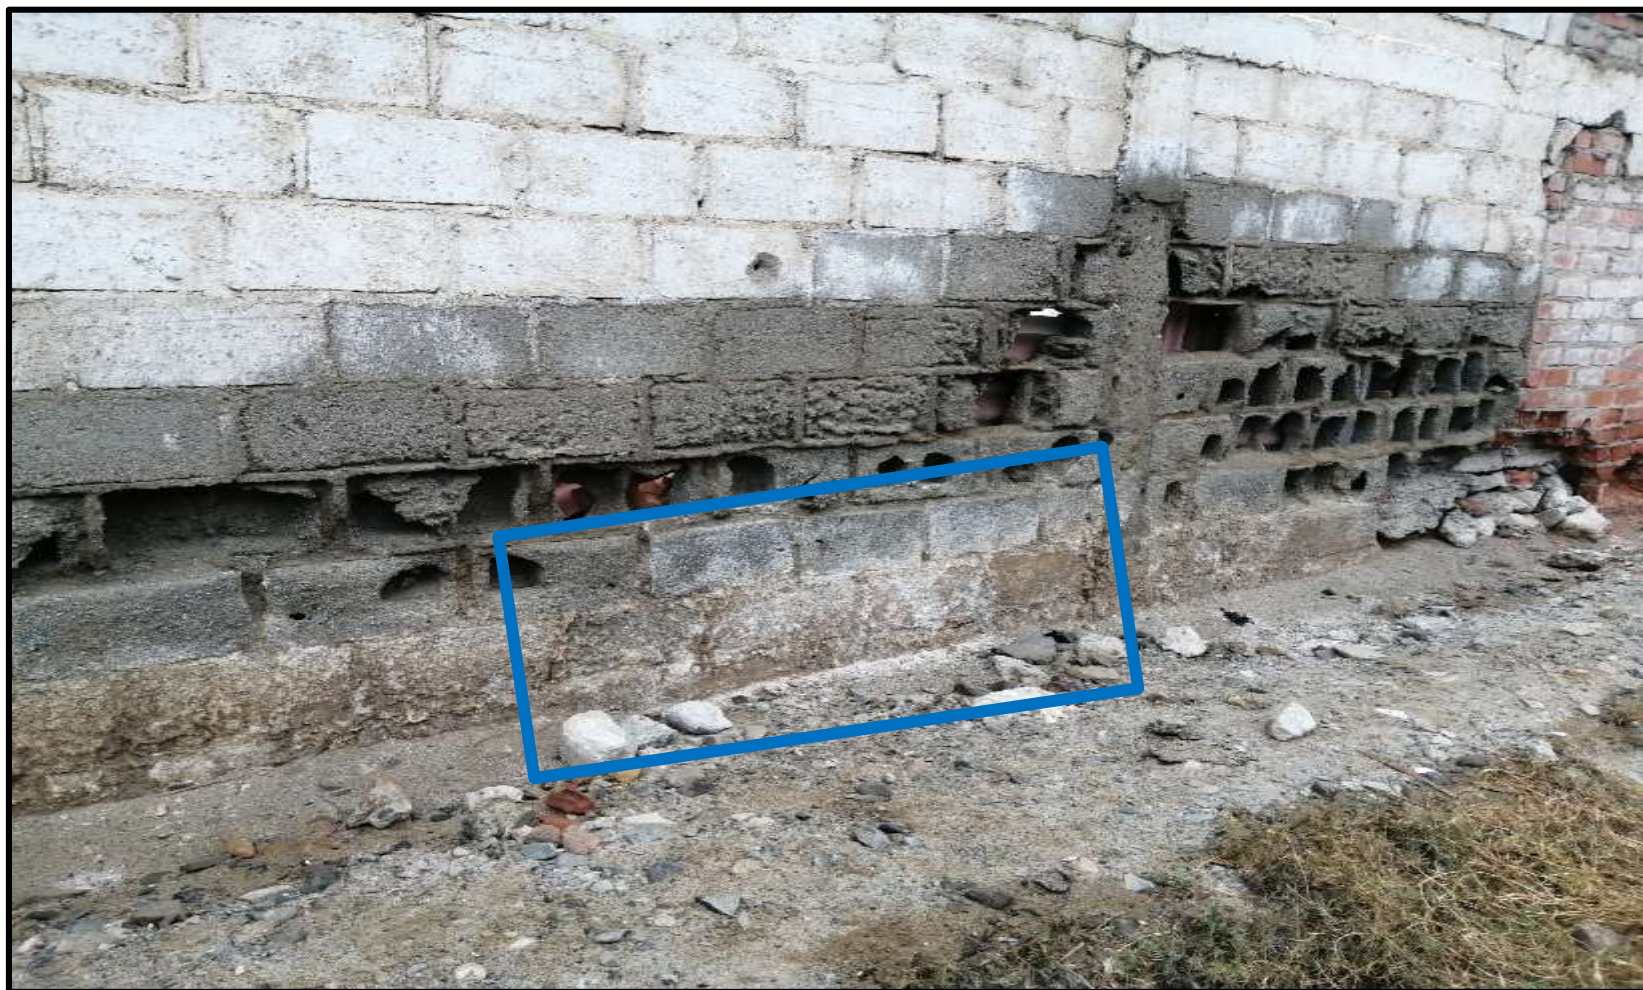
Fotografía 6: Patología Eflorescencia presente en el Muro en la Fábrica Corporación del Mar S.A. en la Unidad Muestral 13.

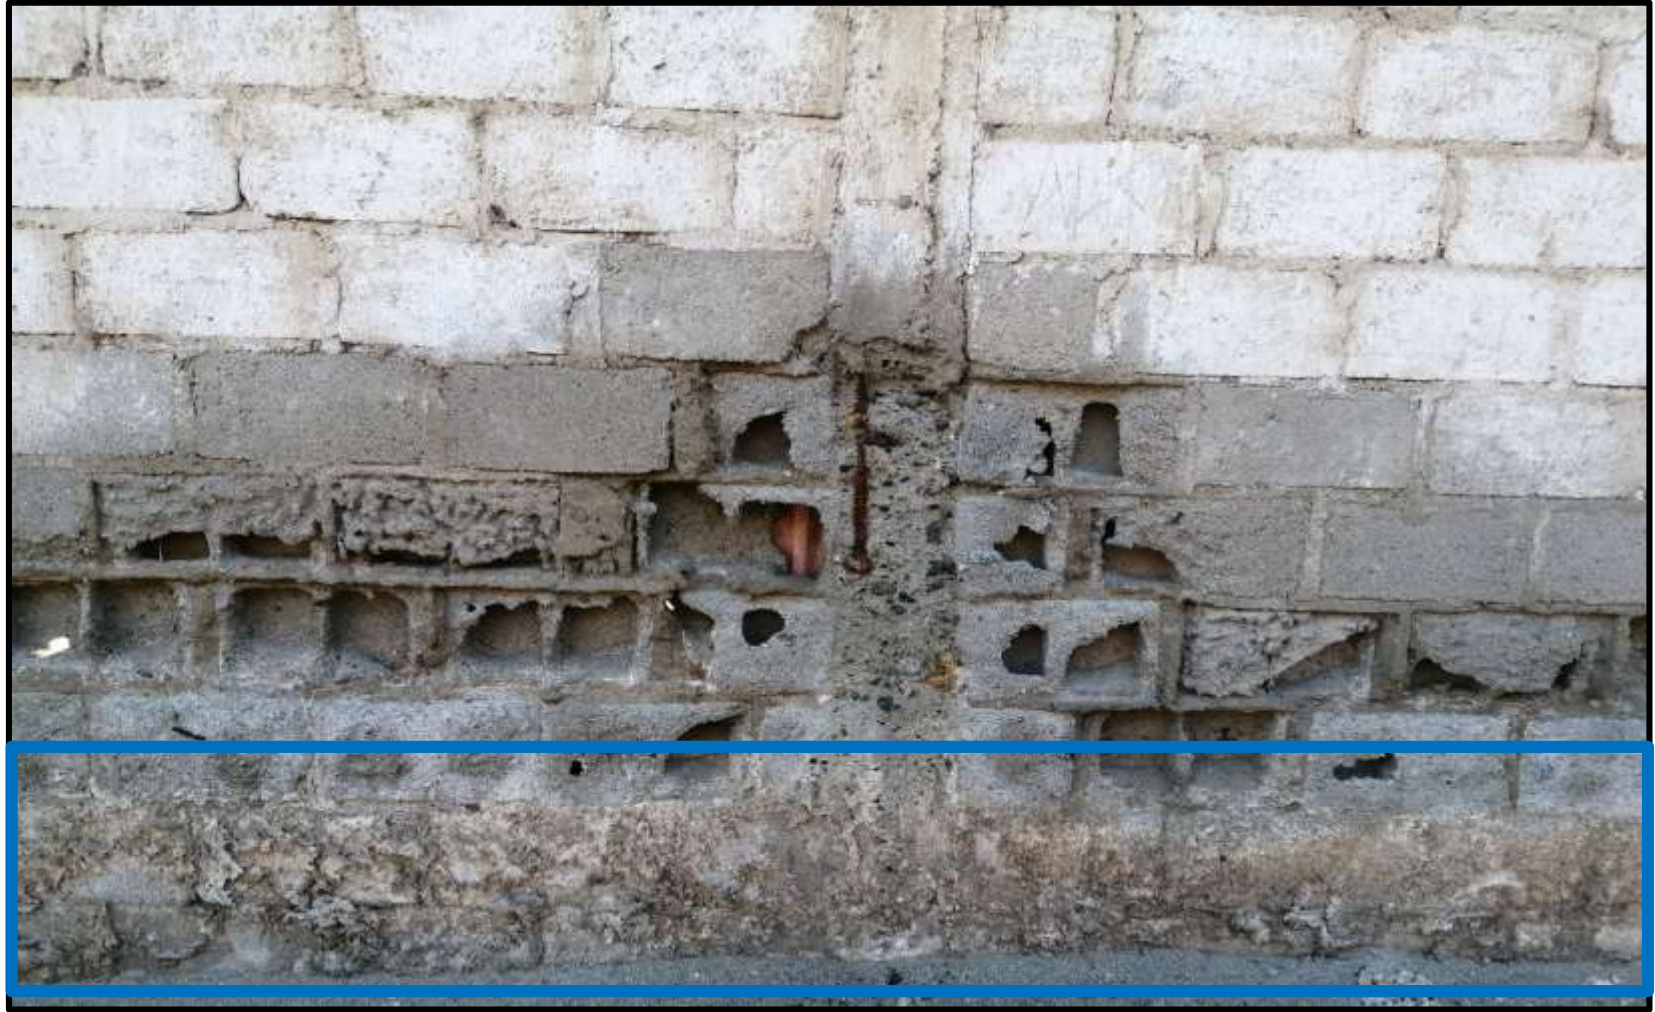
Fotografía 7: Patología Eflorescencia presente en el Muro en la Fábrica Corporación del Mar S.A. en la Unidad Muestral 10.
Fuente: Elaboración propia. (2019).

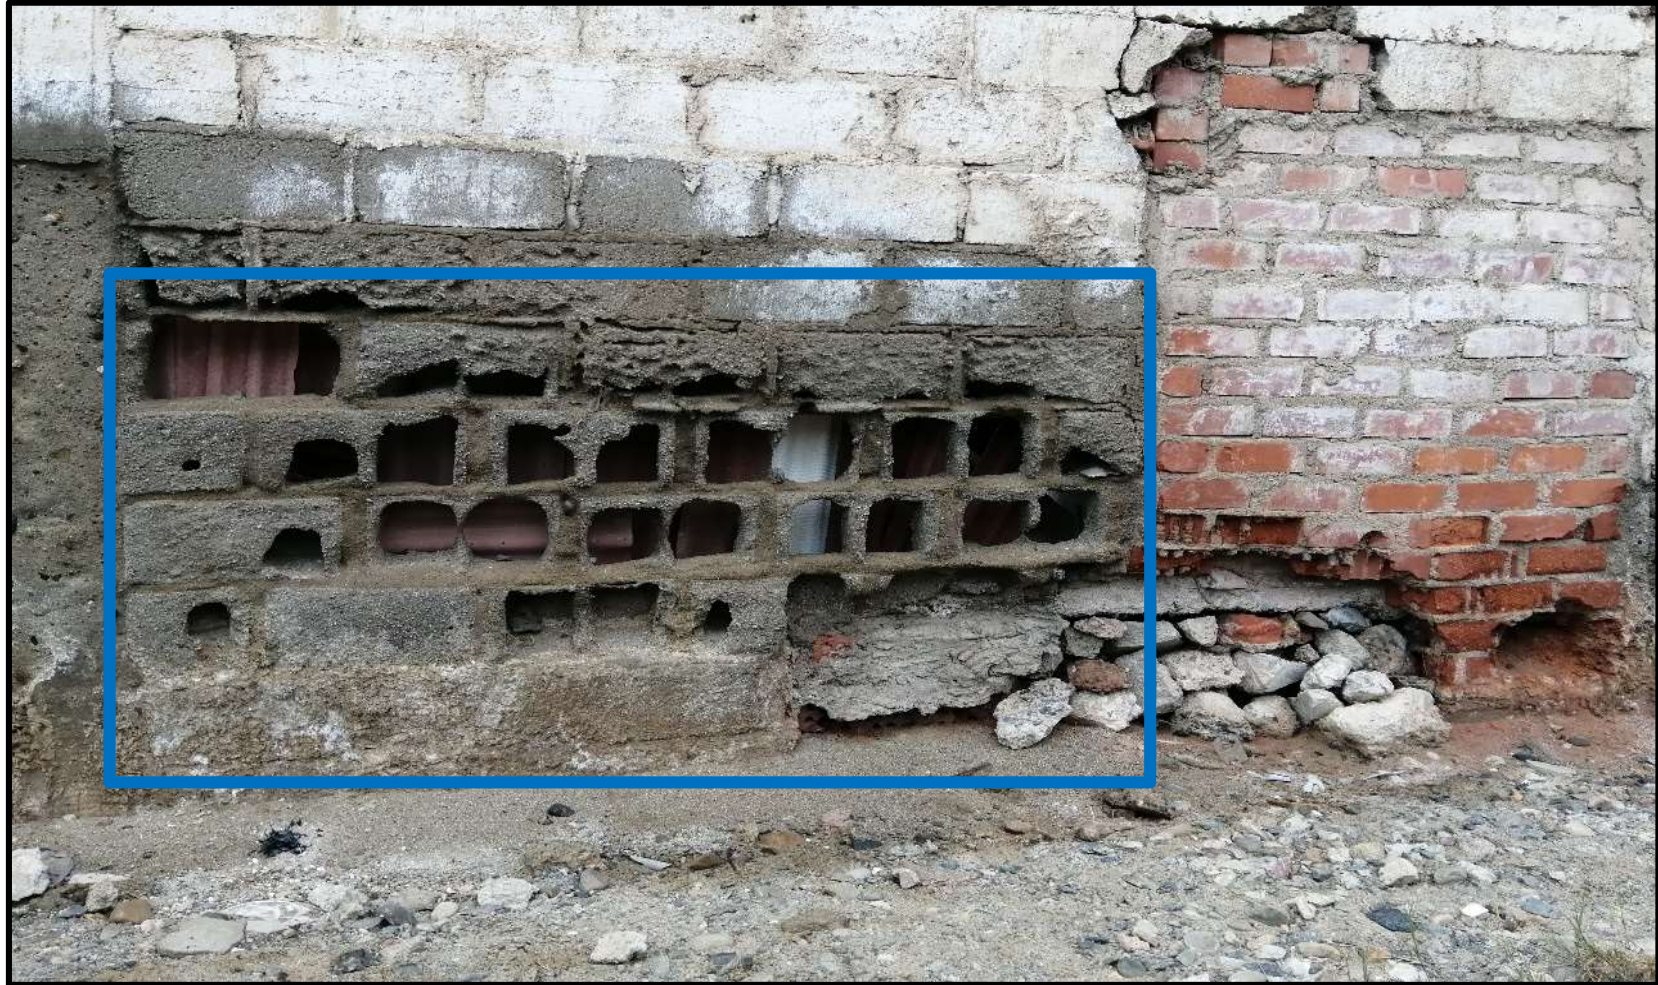
Fotografía 8: Patología Erosión presente en el Muro en la Fábrica Corporación del Mar S.A. en la Unidad Muestral 13.

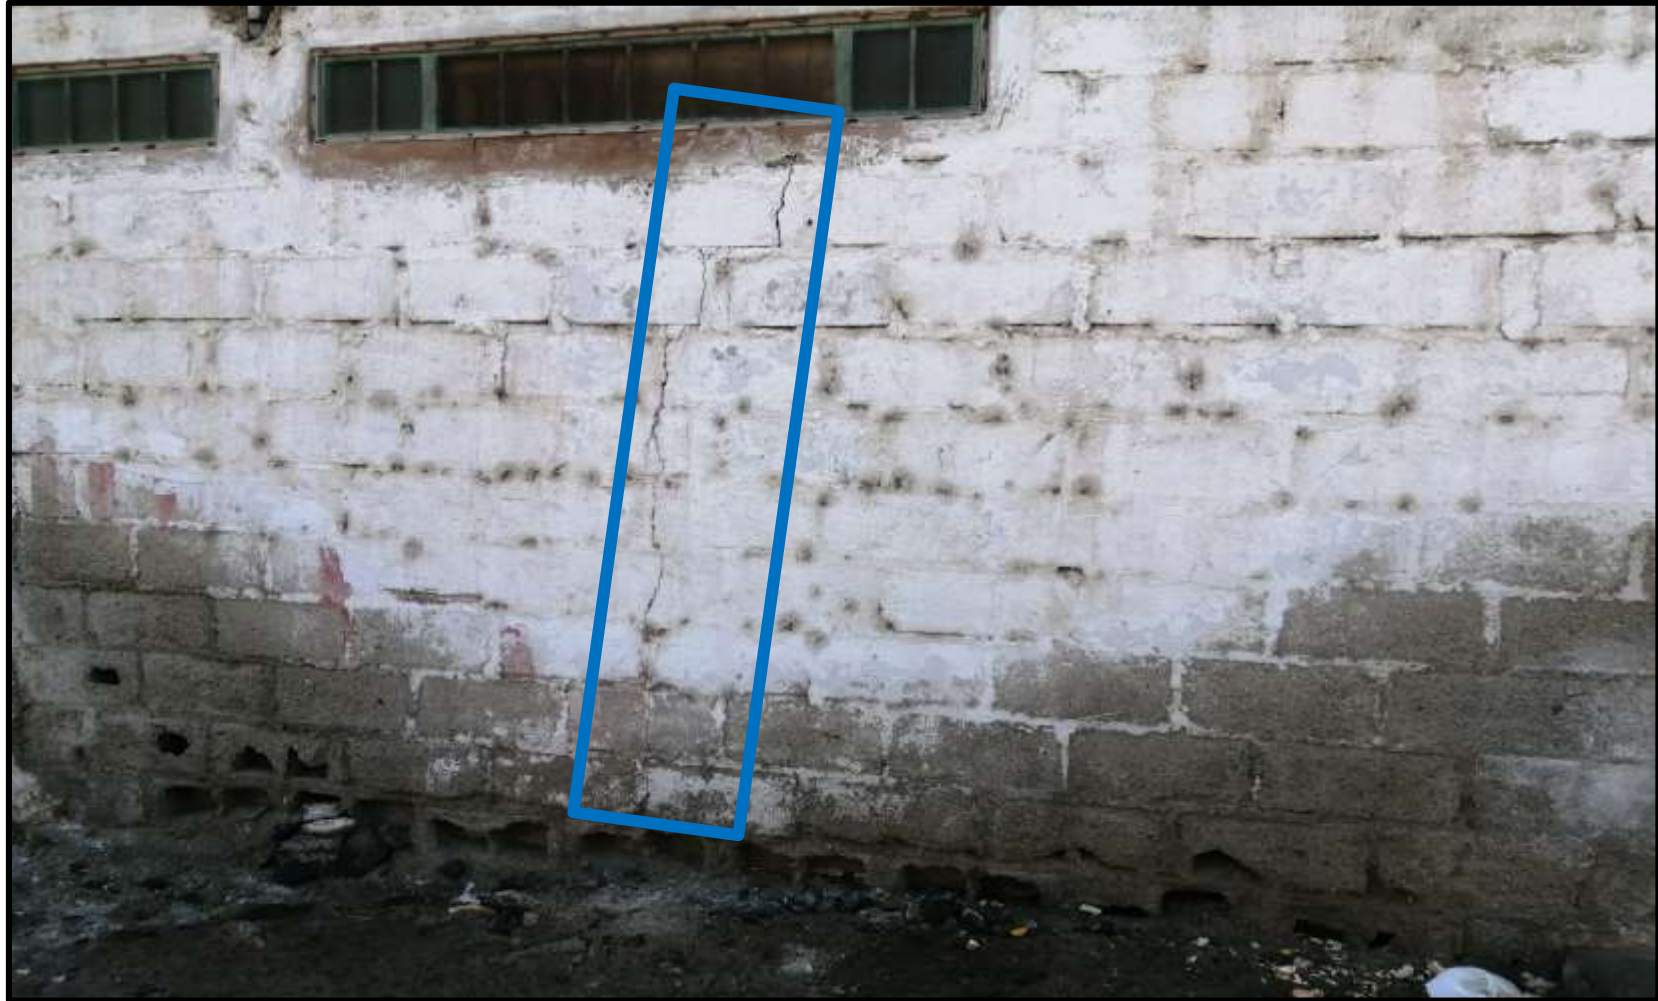
Fotografía 11: Patología Fisura presente en el Muro en la Fábrica Corporación del Mar S.A. en la Unidad Muestral 01.

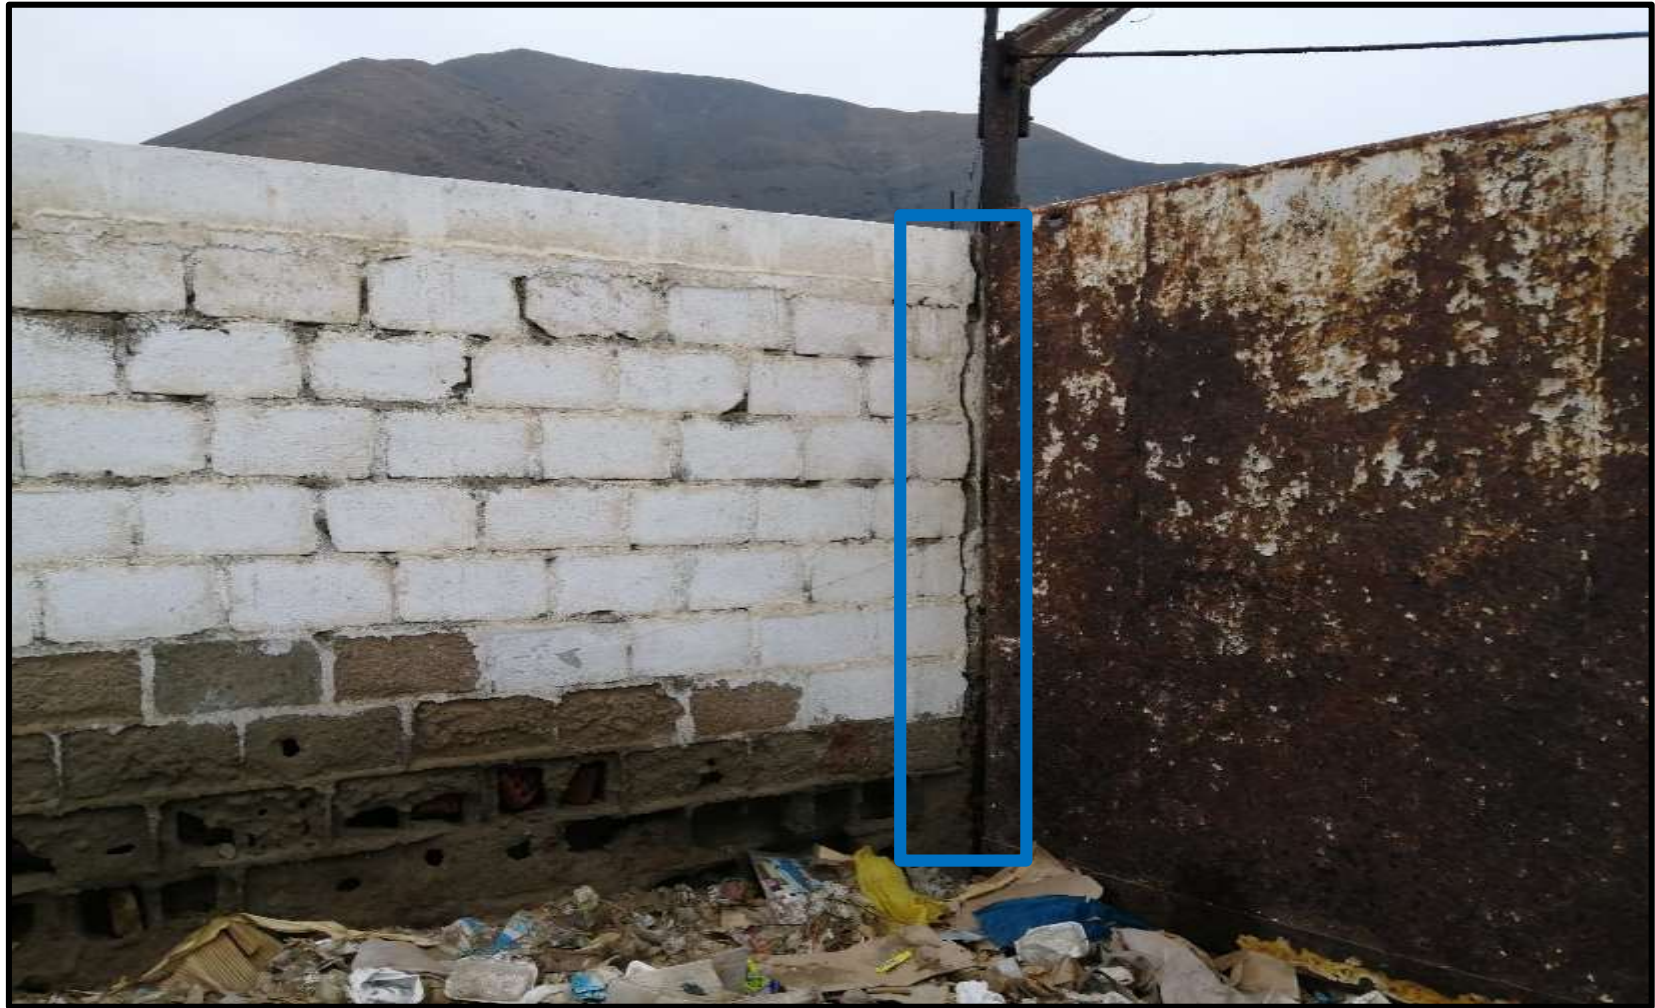
Fotografía 12: Patología Grieta presente en la Columna en la Fábrica Corporación del Mar S.A. en la Unidad Muestral 05.
Fuente: Elaboración propia. (2019).

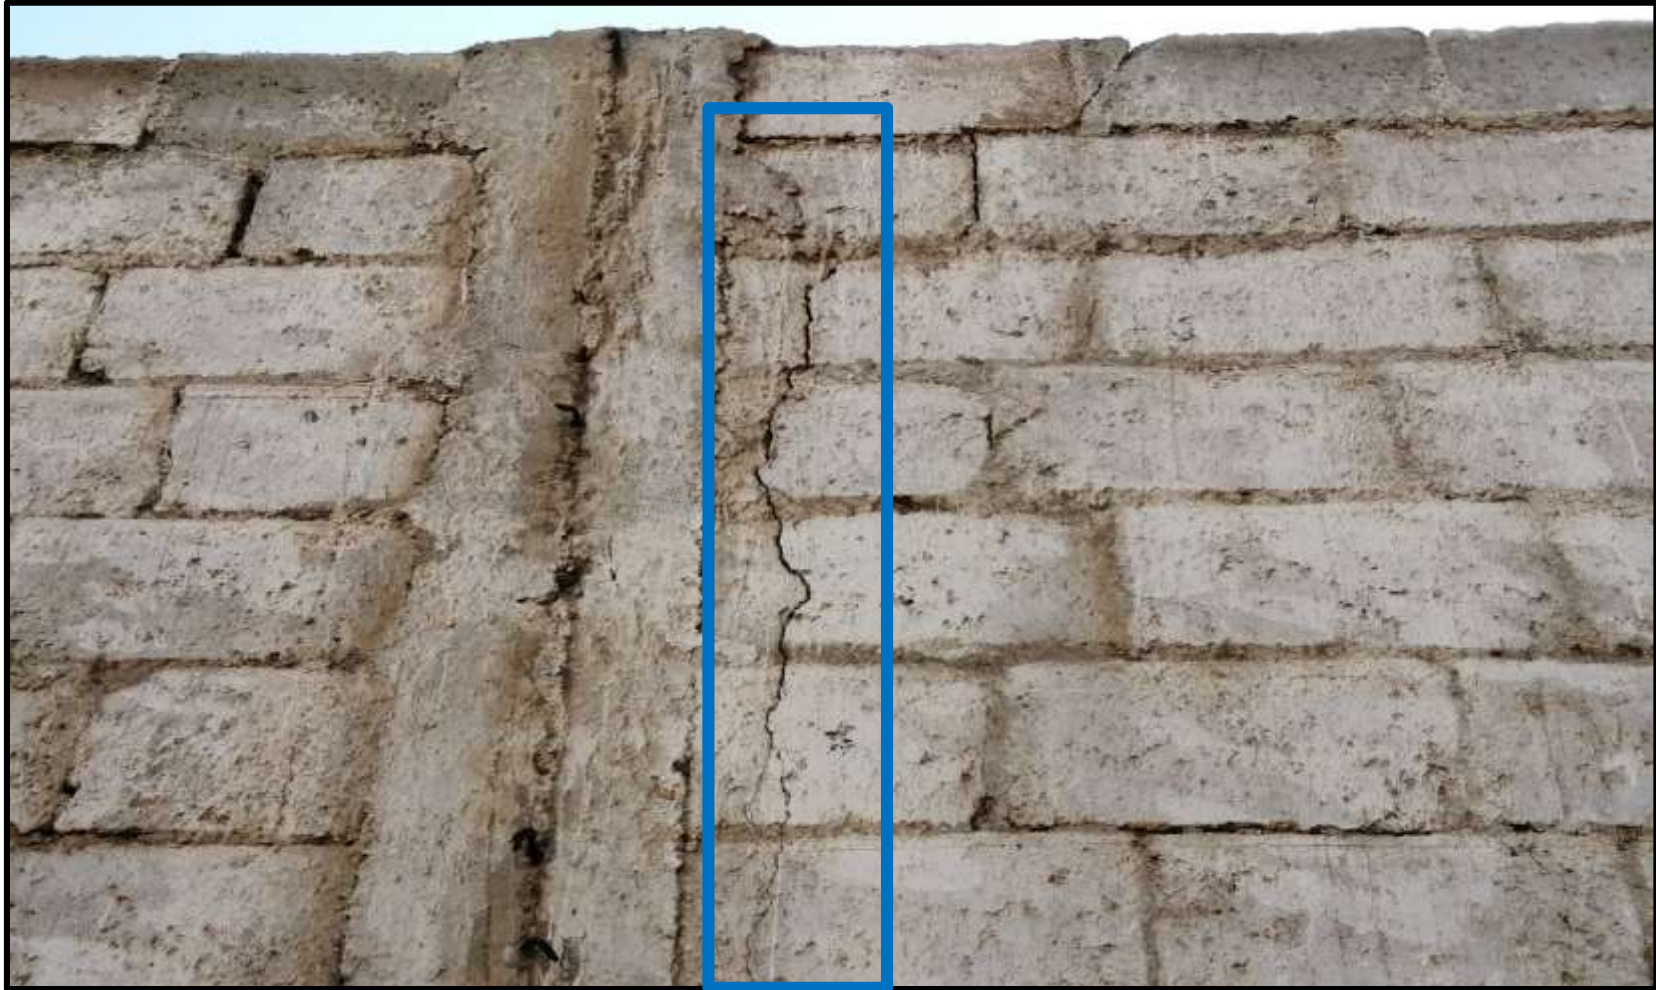
Fotografía 13: Patología Grieta presente en el Muro en la Fábrica Corporación del Mar S.A. en la Unidad Muestral 11.
Fuente: Elaboración propia. (2019).

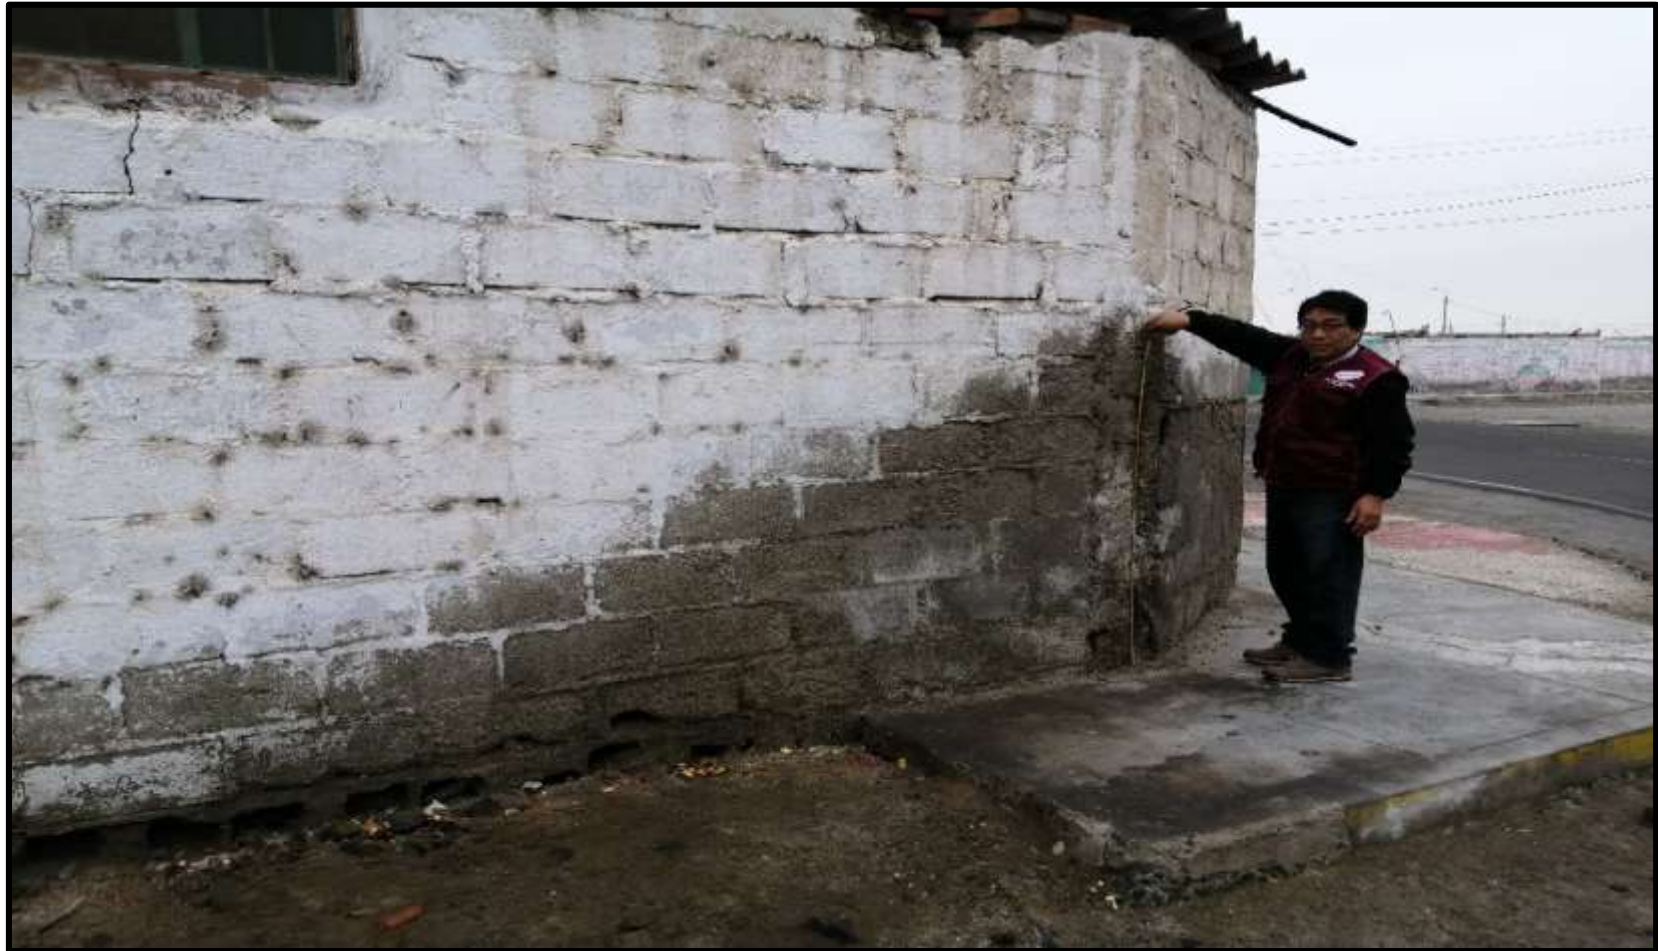
Fotografía 14: Midiendo la patología Corrosión presente en la Columna de la Fábrica Corporación del Mar S.A. en la Unidad Muestral 01.

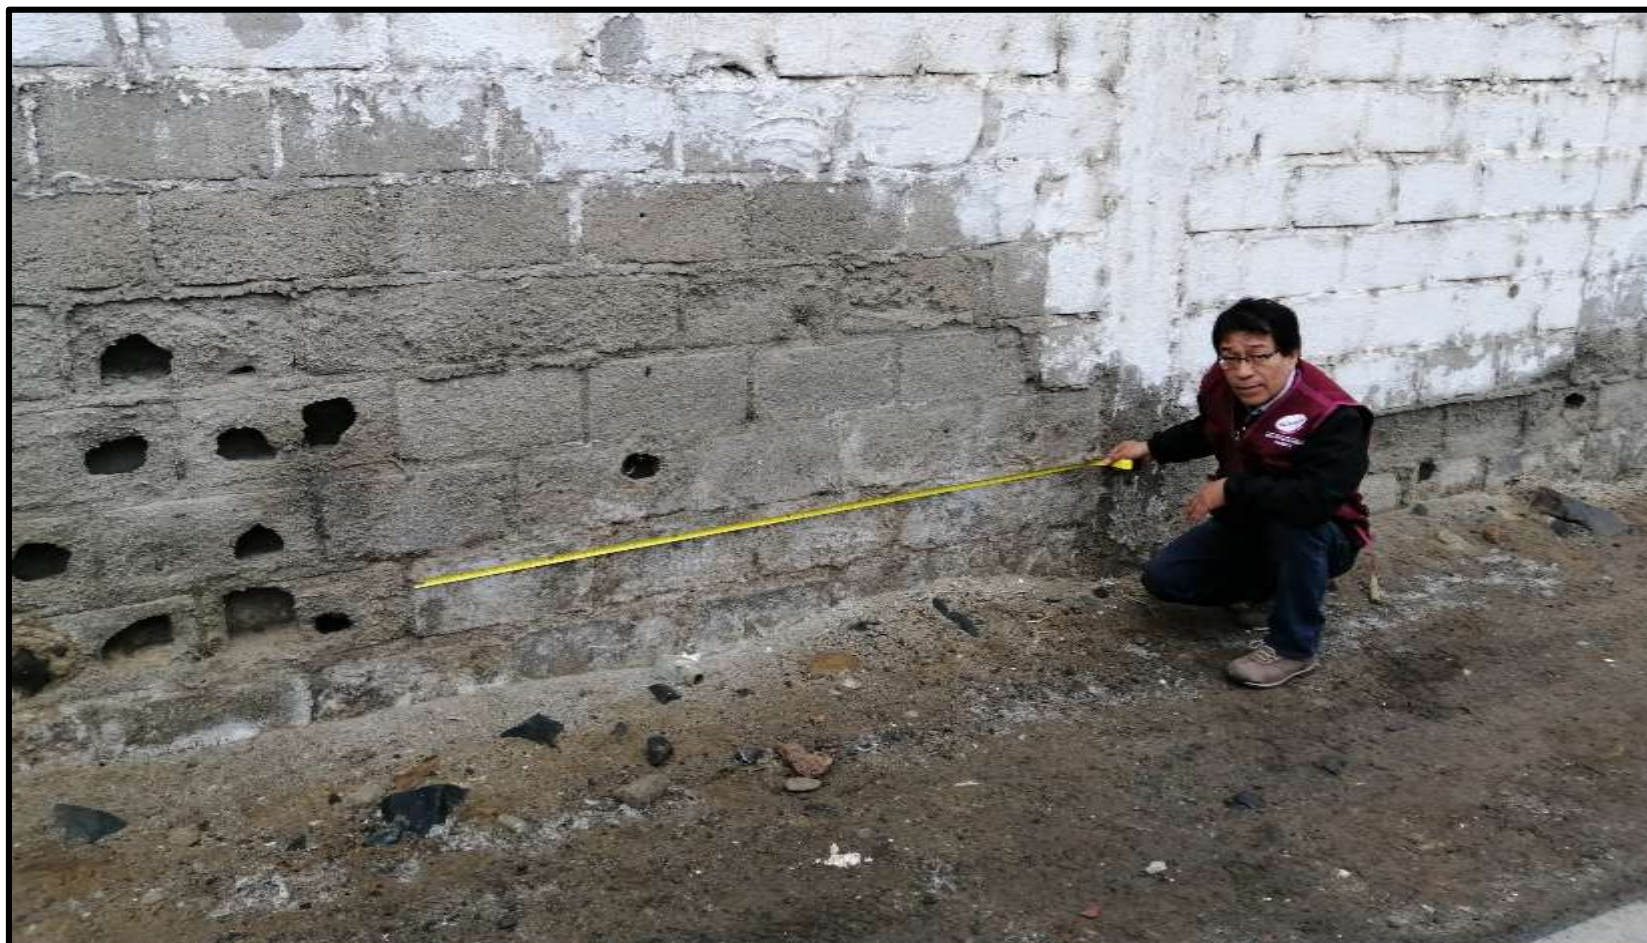
Fotografía 15: Midiendo la patología Eflorescencia presente en el Muro de la Fábrica Corporación del Mar S.A.en la Unidad Muestral 04.

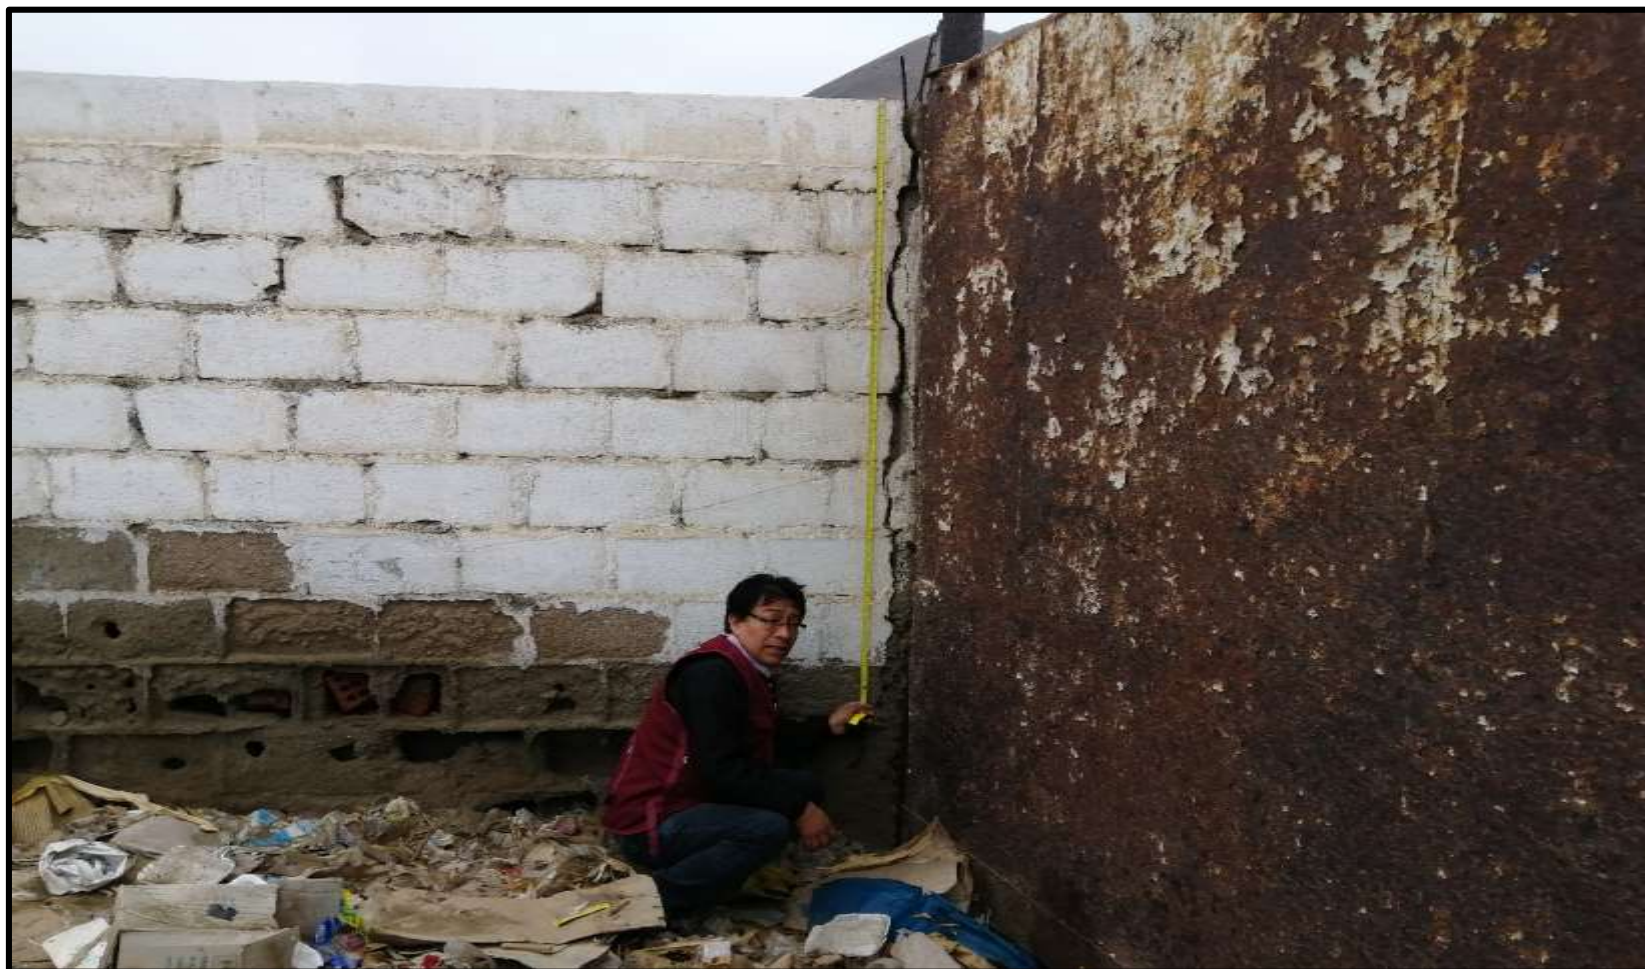
Fotografía 18: Midiendo la patología Grieta presente en la Columna de la Fábrica Corporación del Mar S.A. en la Unidad Muestral 05.
