DETERMINACIÓN Y EVALUACIÓN DE LAS
PATOLOGÍAS EN SOBRECIMIENTOS, COLUMNAS,
VIGAS Y MUROS DE ALBAÑILERÍA CONFINADA DEL
CERCO PERIMÉTRICO DEL ESTADIO MUNICIPAL DEL
DISTRITO DE RANRAHIRCA, PROVINCIA DE YUNGAY,
REGIÓN ANCASH, MARZO - 2017

**TESIS PARA OPTAR EL TÍTULO PROFESIONAL DE :
INGENIERO CIVIL**

BACH. BASILIO INFANTES MATEO JESÚS

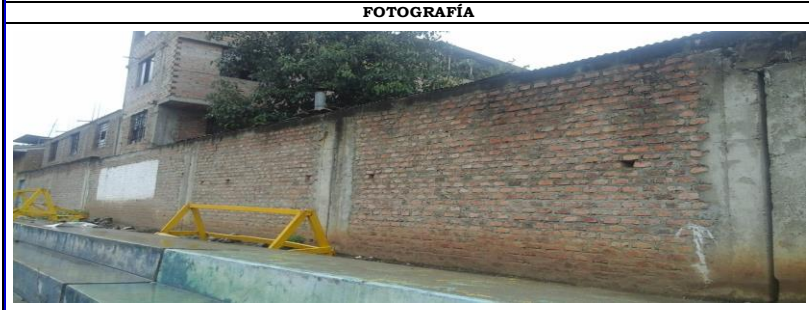
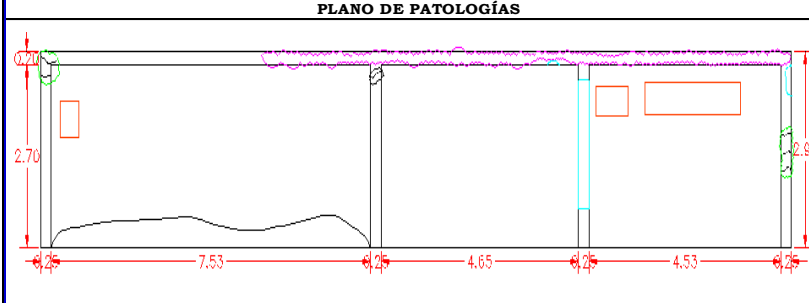
MUESTRA N° 02

CAVITACIÓN	0			0.0						
CORROSIÓN	0			0.0						
M U R O	45.09	HUMEDAD	0.92	2.0	1.00					
		SUCIEDAD	0	0.0						
		FISURA	0	0.0						
		EFLORESCENCIA	0	0.0						
		GRIETA	0	0.0						
		DISGREGAMIENTO	0	0.0						
		CAVITACIÓN	0	0.0						
		CORROSIÓN	0	0.0						
S O B R E C I M O	N O P R E S E N T A	HUMEDAD	0	0.0	0.00					
		SUCIEDAD	0	0.0						
		FISURA	0	0.0						
		EFLORESCENCIA	0	0.0						
		GRIETA	0	0.0						
		DISGREGAMIENTO	0	0.0						
		CAVITACIÓN	0	0.0						
		CORROSIÓN	0	0.0						
		EROSIÓN	0	0.0						
		ÁREA TOTAL (m²)	51.33	TOTAL AFECTADO		5.27	10.26%

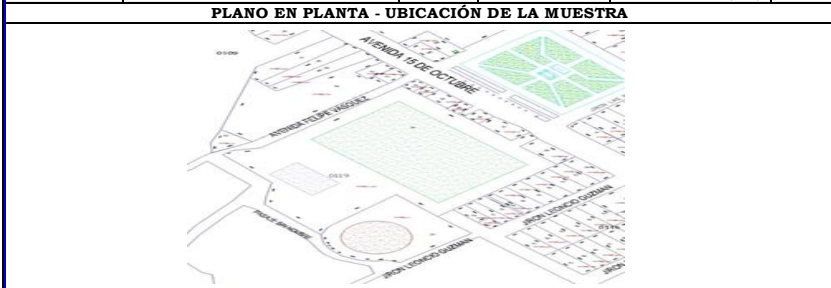
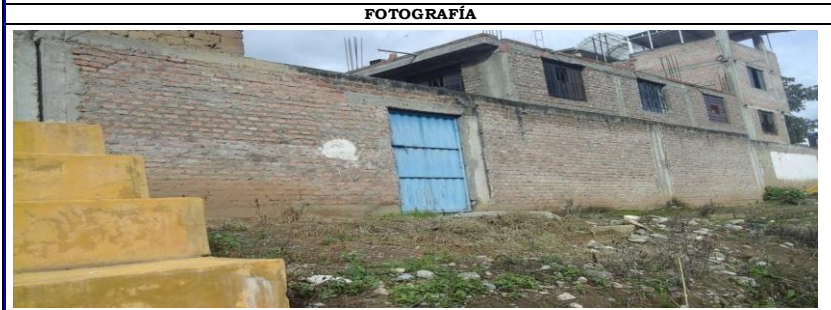
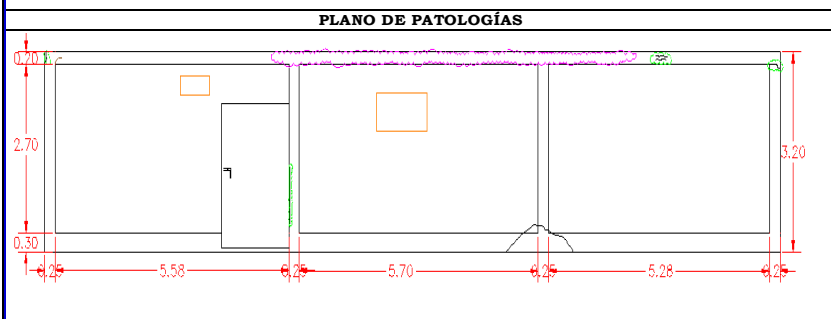
MUESTRA N° 03

ELEMENTO	ÁREA (m ²)	PATOLOGÍA	ÁREA CON PATOLOGÍA (m ²)	% DE ÁREA CON PATOLOGÍA	NIVEL DE SEVERIDAD
C O L U M N A	3.00	HUMEDAD	0	0.0	1.00
		SUCIEDAD	0	0.00	
		FISURA	0.2	6.7	
		EFLORESCENCIA	0	0.0	
		GRIETA	0	0.0	
		DISGREGAMIENTO	0	0.0	
		CAVITACIÓN	0	0.0	
		OXIDACIÓN	0.0072	0.2	
		EROSIÓN	0	0.0	
		V I G A	3.512	HUMEDAD	
SUCIEDAD	1.79			51.0	
FISURA	0.51			14.5	
EFLORESCENCIA	0			0.0	
GRIETA	0			0.0	
DISGREGAMIENTO	0			0.0	
CAVITACIÓN	0			0.0	
OXIDACIÓN	0			0.0	
EROSIÓN	0			0.0	
M U R O	41.35998			HUMEDAD	0
		SUCIEDAD	0	0.0	
		FISURA	0	0.0	
		EFLORESCENCIA	0	0.0	
		GRIETA	0	0.0	
		DISGREGAMIENTO	0	0.0	
		CAVITACIÓN	0	0.0	
		OXIDACIÓN	0	0.0	
		EROSIÓN	0.93	2.25	
		S O B R E N E T O	4.968	HUMEDAD	0.39
SUCIEDAD	0			0.0	
FISURA	0			0.0	
EFLORESCENCIA	0			0.0	
GRIETA	0			0.0	
DISGREGAMIENTO	0			0.0	
CAVITACIÓN	0			0.0	
OXIDACIÓN	0			0.0	
EROSIÓN	0			0.0	
ÁREA TOTAL (m²)	52.84			TOTAL AFECTADO	3.83

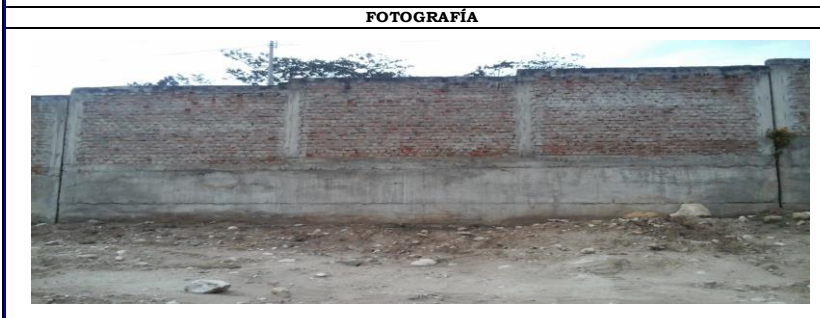
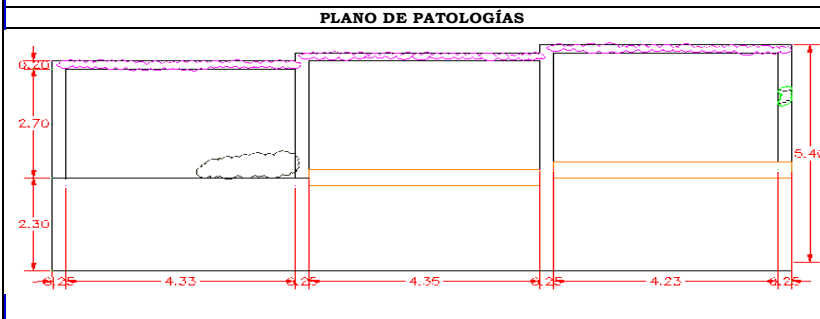
MUESTRA Nº 07

OXIDACIÓN		0	0.0					
		EROSIÓN		0	0.0					
M U R O	34.83	HUMEDAD		0.33	0.9	1.00				
		SUCIEDAD		0	0.0					
		FISURA		0	0.0					
		EFLORESCENCIA		0	0.0					
		GRIETA		0	0.0					
		DISGREGAMIENTO		0	0.0					
		CAVITACIÓN		0	0.0					
		OXIDACIÓN		0	0.0					
		EROSIÓN		0	0.0					
S O B R E C I M O	31.97	HUMEDAD		0	0.0	2.00				
		SUCIEDAD		0	0.0					
		FISURA		0	0.0					
		EFLORESCENCIA		0	0.0					
		GRIETA		0	0.0					
		DISGREGAMIENTO		0	0.0					
		CAVITACIÓN		0	0.0					
		OXIDACIÓN		0	0.0					
		EROSIÓN		3.43	10.7					
ÁREA TOTAL (m²)		72.28	TOTAL AFECTADO	5.93	8.20%

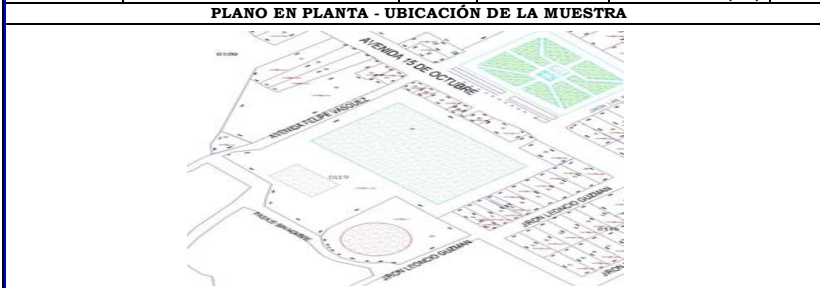
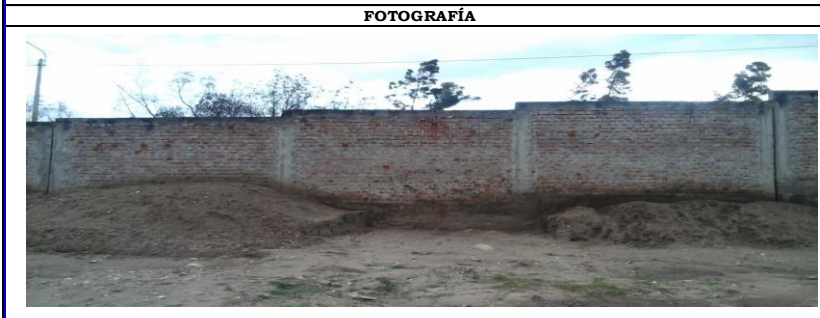
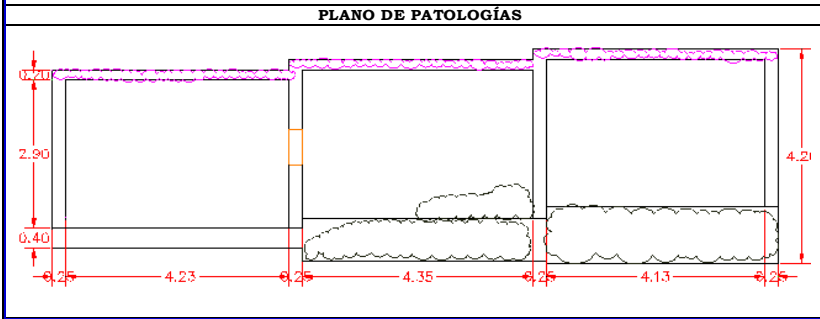
MUESTRA N° 09

CAVITACIÓN	0	0.0						
		OXIDACIÓN	0	0.0						
		EROSIÓN	0	0.0						
		HUMEDAD	1.05	2.9						
		SUCIEDAD	0	0.0						
M U R O	36.83	FISURA	0	0.0	1.00					
		EFLORESCENCIA	0	0.0						
		GRIETA	0	0.0						
		DISGREGAMIENTO	0	0.0						
		CAVITACIÓN	0	0.0						
		OXIDACIÓN	0	0.0						
		EROSIÓN	0	0.0						
		HUMEDAD	8.75	81.8						
		SUCIEDAD	0	0.0						
		S O B R E N T E C O M	10.7	FISURA		0	0.0	2.00		
EFLORESCENCIA	0			0.0						
GRIETA	0			0.0						
DISGREGAMIENTO	0			0.0						
CAVITACIÓN	0			0.0						
OXIDACIÓN	0			0.0						
EROSIÓN	0			0.0						
HUMEDAD	8.75			81.8						
SUCIEDAD	0			0.0						
	ÁREA TOTAL (m²)			53.17	TOTAL AFECTADO	12.04	22.64%

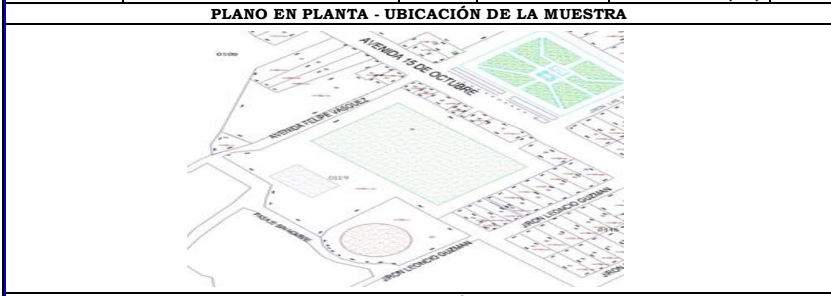
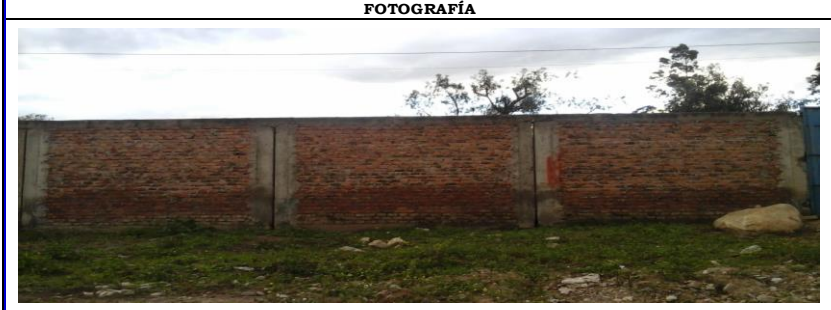
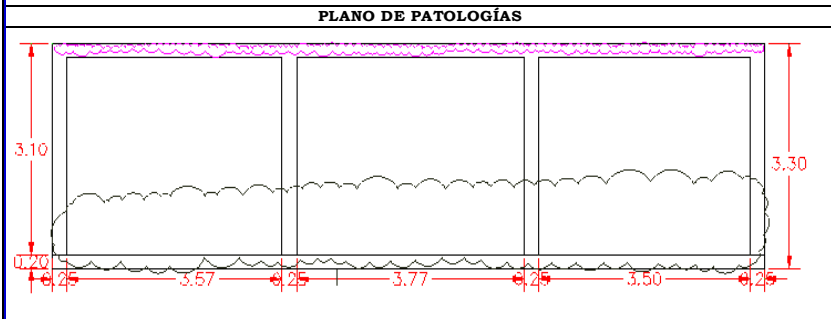
MUESTRA Nº 11

ELEMENTO	ÁREA (m ²)	PATOLOGÍA	ÁREA CON PATOLOGÍA (m ²)	% DE ÁREA CON PATOLOGÍA	NIVEL DE SEVERIDAD
C O L U M N A	2.90	HUMEDAD	1.1	37.9	1.00
		SUCIEDAD	0	0.0	
		FISURA	0	0.0	
		EFLORESCENCIA	0	0.0	
		GRIETA	0	0.0	
		DISGREGAMIENTO	0	0.0	
		CAVITACIÓN	0	0.0	
		OXIDACIÓN	0	0.0	
		EROSIÓN	0	0.0	
		V I G A	2.366	HUMEDAD	
SUCIEDAD	1.18			49.9	
FISURA	0			0.0	
EFLORESCENCIA	0			0.0	
GRIETA	0			0.0	
DISGREGAMIENTO	0			0.0	
CAVITACIÓN	0			0.0	
OXIDACIÓN	0			0.0	
EROSIÓN	0			0.0	
M U R O	31.407			HUMEDAD	11.91
		SUCIEDAD	0	0.0	
		FISURA	0	0.0	
		EFLORESCENCIA	0	0.0	
		GRIETA	0	0.0	
		DISGREGAMIENTO	0	0.0	
		CAVITACIÓN	0	0.0	
		OXIDACIÓN	0	0.0	
		EROSIÓN	0	0.0	
		S O B R E C I M O	2.366	HUMEDAD	2.36
SUCIEDAD	0			0.0	
FISURA	0			0.0	
EFLORESCENCIA	0			0.0	
GRIETA	0			0.0	
DISGREGAMIENTO	0			0.0	
CAVITACIÓN	0			0.0	
OXIDACIÓN	0			0.0	
EROSIÓN	0			0.0	
ÁREA TOTAL (m²)	39.04			TOTAL AFECTADO	16.55

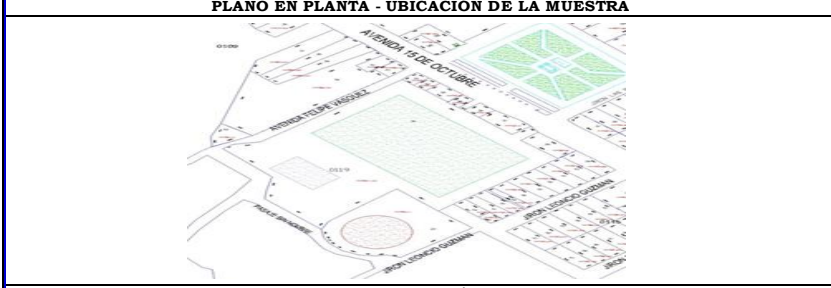
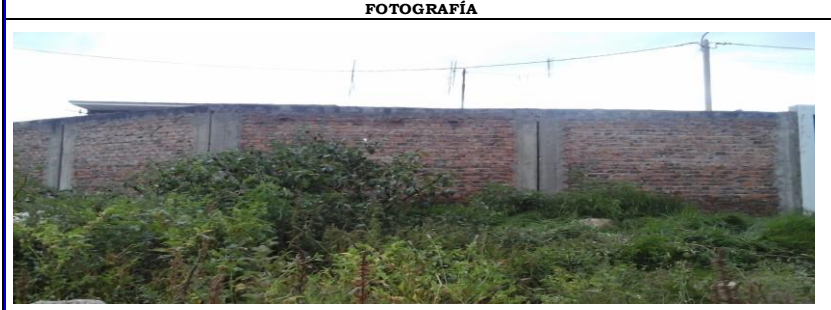
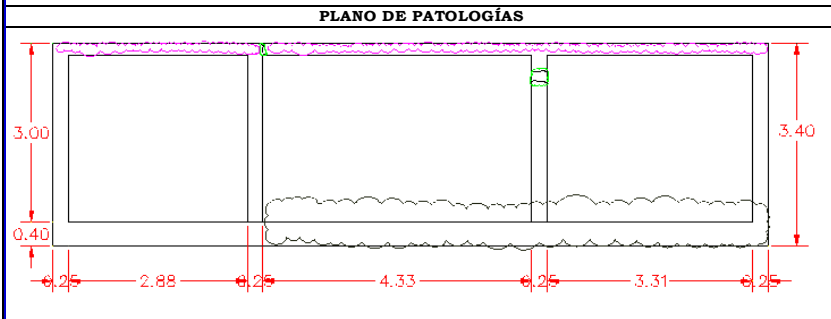
MUESTRA Nº 13

ELEMENTO	ÁREA (m ²)	PATOLOGÍA	ÁREA CON PATOLOGÍA (m ²)	% DE ÁREA CON PATOLOGÍA	NIVEL DE SEVERIDAD
C O L U M N A	2.80	HUMEDAD	0.19	6.8	1.00
		SUCIEDAD	0	0.0	
		FISURA	0.08	2.9	
		EFLORESCENCIA	0	0.0	
		GRIETA	0	0.0	
		DISGREGAMIENTO	0	0.0	
		CAVITACIÓN	0	0.0	
		OXIDACIÓN	0	0.0	
		EROSIÓN	0	0.0	
		V I G A	2.302	HUMEDAD	
SUCIEDAD	1.72			74.7	
FISURA	0.03			1.3	
EFLORESCENCIA	0			0.0	
GRIETA	0			0.0	
DISGREGAMIENTO	0			0.0	
CAVITACIÓN	0			0.0	
OXIDACIÓN	0			0.0	
EROSIÓN	0			0.0	
M U R O	29.428			HUMEDAD	1.9
		SUCIEDAD	0	0.0	
		FISURA	0	0.0	
		EFLORESCENCIA	0	0.0	
		GRIETA	0	0.0	
		DISGREGAMIENTO	0	0.0	
		CAVITACIÓN	0	0.0	
		OXIDACIÓN	0	0.0	
		EROSIÓN	0	0.0	
		S O B R E C I M O	4.604	HUMEDAD	3.3
SUCIEDAD	0			0.0	
FISURA	0			0.0	
EFLORESCENCIA	0			0.0	
GRIETA	0			0.0	
DISGREGAMIENTO	0			0.0	
CAVITACIÓN	0			0.0	
OXIDACIÓN	0			0.0	
EROSIÓN	0			0.0	
ÁREA TOTAL (m²)	39.13			TOTAL AFECTADO	7.22

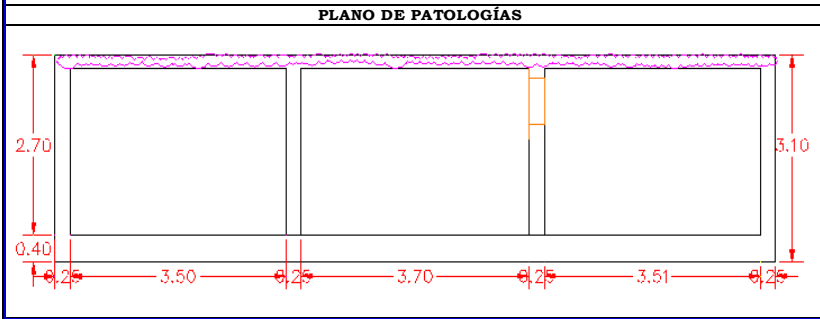
MUESTRA N° 14

OXIDACIÓN	0	0.0							
EROSIÓN	0	0.0							
HUMEDAD	8.03	30.0							
SUCIEDAD	0	0.0							
FISURA	0	0.0							
EFLORESCENCIA	0	0.0							
GRIETA	0	0.0							
DISGREGAMIENTO	0	0.0							
CAVITACIÓN	0	0.0							
OXIDACIÓN	0	0.0							
EROSIÓN	0	0.0							
HUMEDAD	4.68	100.0							
SUCIEDAD	0	0.0							
FISURA	0	0.0							
EFLORESCENCIA	0	0.0							
GRIETA	0	0.0							
DISGREGAMIENTO	0	0.0							
CAVITACIÓN	0	0.0							
OXIDACIÓN	0	0.0							
EROSIÓN	0	0.0							
ÁREA TOTAL (m²)	36.27	TOTAL AFECTADO	15.42	42.51%

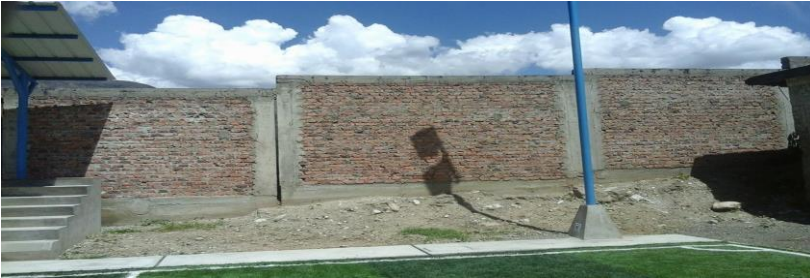
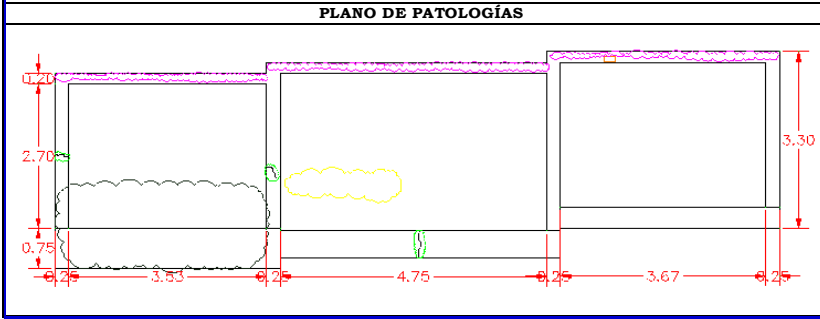
MUESTRA Nº 15

<p>FOTOGRAFÍA</p>								C O L U M N A	2.76	HUMEDAD	0.76	27.5	1.00	
										SUCIEDAD	0	0.0		
										FISURA	0.07	2.5		
										EFLORESCENCIA	0	0.0		
										GRIETA	0	0.0		
										DISGREGAMIENTO	0	0.0		
										CAVITACIÓN	0	0.0		
										OXIDACIÓN	0	0.0		
										EROSIÓN	0	0.0		
										V I G A	2.588	HUMEDAD		0
SUCIEDAD	0.65	25.1												
FISURA	0	0.0												
EFLORESCENCIA	0	0.0

GRIETA	0	0.0												
M U R O	34.1585	DISGREGAMIENTO	0	0.0	1.00									
		CAVITACIÓN	0	0.0										
		OXIDACIÓN	0	0.0										
		EROSIÓN	0.02	0.8										
		HUMEDAD	2.64	7.7										
		SUCIEDAD	0	0.0										
		FISURA	0	0.0										
S O B R E C I M O	7.041	EFLORESCENCIA	0.4	1.2	2.00									
		GRIETA	0	0.0										
		DISGREGAMIENTO	0	0.0										
		CAVITACIÓN	0	0.0										
		OXIDACIÓN	0	0.0										
		EROSIÓN	0	0.0										
		HUMEDAD	2.93	41.6										
		SUCIEDAD	0	0.0										
		FISURA	0.08	1.1										
		EFLORESCENCIA	0	0.0										
GRIETA	0	0.0												
DISGREGAMIENTO	0	0.0												
CAVITACIÓN	0	0.0												
OXIDACIÓN	0	0.0												
EROSIÓN	0	0.0												
ÁREA TOTAL (m²)		46.55	TOTAL AFECTADO	7.55	16.22%

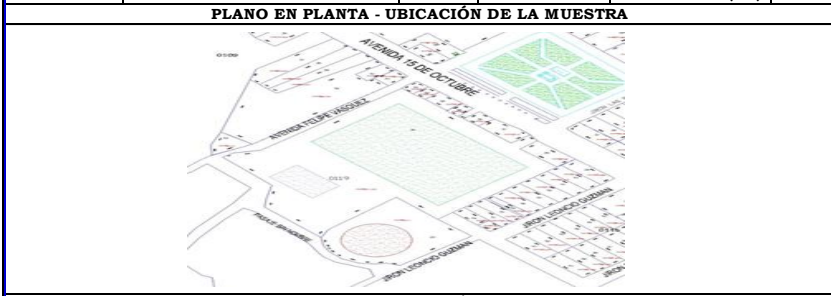
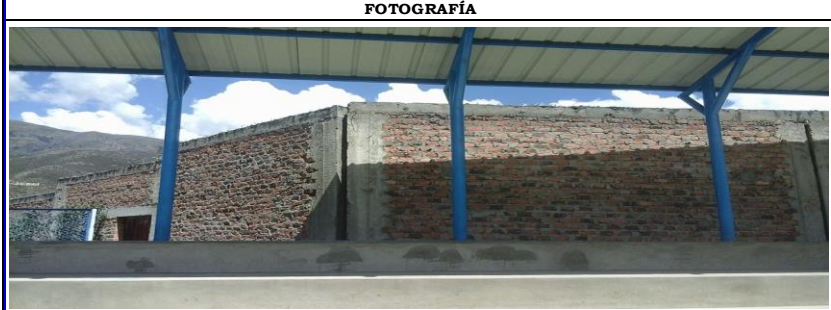
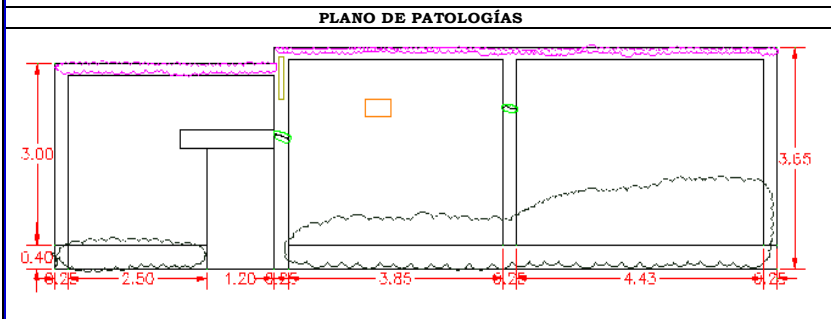
MUESTRA N° 16

ELEMENTO	ÁREA (m ²)	PATOLOGÍA	ÁREA CON PATOLOGÍA (m ²)	% DE ÁREA CON PATOLOGÍA	NIVEL DE SEVERIDAD
C O L U M N A	2.99	HUMEDAD	0.85	28.5	1.00
		SUCIEDAD	0	0.0	
		FISURA	0.08	2.7	
		EFLORESCENCIA	0	0.0	
		GRIETA	0	0.0	
		DISGREGAMIENTO	0	0.0	
		CAVITACIÓN	0	0.0	
		OXIDACIÓN	0.07	2.3	
		EROSIÓN	0	0.0	
		V I G A	2.594	HUMEDAD	
SUCIEDAD	1.06			40.9	
FISURA	0			0.0	
EFLORESCENCIA	0			0.0	
GRIETA	0			0.0	
DISGREGAMIENTO	0			0.0	
CAVITACIÓN	0			0.0	
OXIDACIÓN	0			0.0	
M U R O	35.171	HUMEDAD	4.45	12.7	1.00
		SUCIEDAD	0	0.0	
		FISURA	0	0.0	
		EFLORESCENCIA	0	0.0	
		GRIETA	0	0.0	
		DISGREGAMIENTO	0	0.0	
		CAVITACIÓN	0	0.0	
		OXIDACIÓN	0	0.0	
S O B R E C I M O	5.188	HUMEDAD	4.59	88.5	2.00
		SUCIEDAD	0	0.0	
		FISURA	0	0.0	
		EFLORESCENCIA	0	0.0	
		GRIETA	0	0.0	
		DISGREGAMIENTO	0	0.0	
		CAVITACIÓN	0	0.0	
		OXIDACIÓN	0	0.0	
EROSIÓN	0	0.0			
ÁREA TOTAL (m²)	45.94	TOTAL AFECTADO	11.23	24.44%

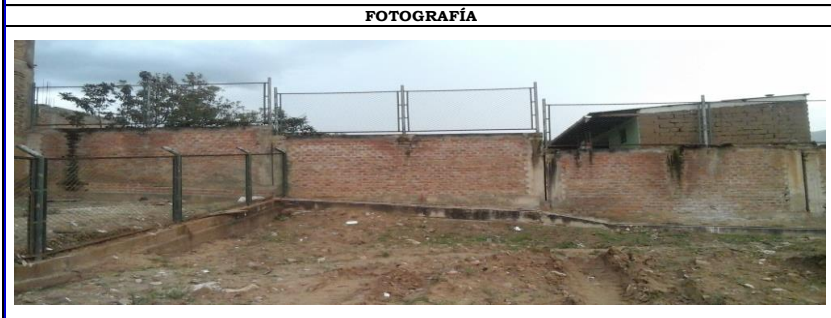
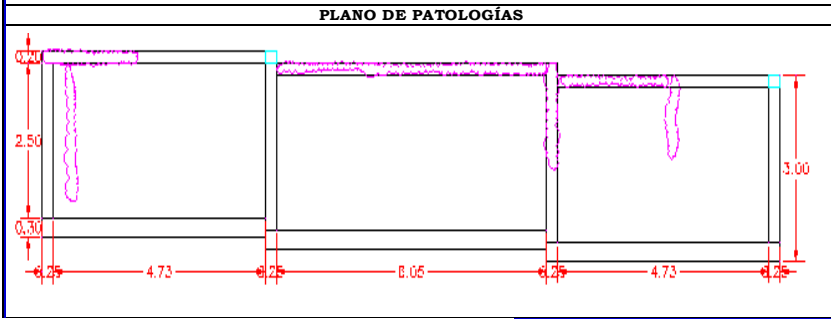
MUESTRA Nº 17

S O B R E C I M E N T O		4.95	HUMEDAD SUCIEDAD FISURA EFLORESCENCIA GRIETA DISGREGAMIENTO CAVITACIÓN OXIDACIÓN EROSIÓN	0 0 0 0 0 0 0 0 0	0.0 0.0 0.0 0.0 0.0 0.0 0.0 0.0 0.0	1.00					
ÁREA TOTAL (m ²)		49.50	TOTAL AFECTADO	3.15	6.36%

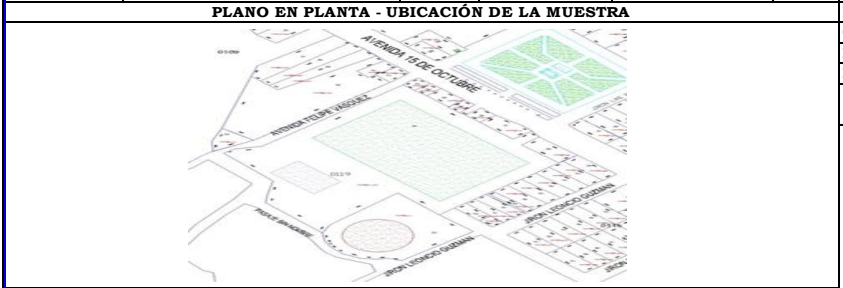
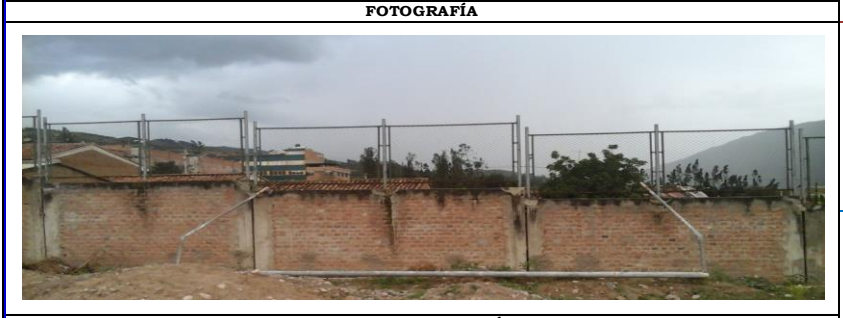
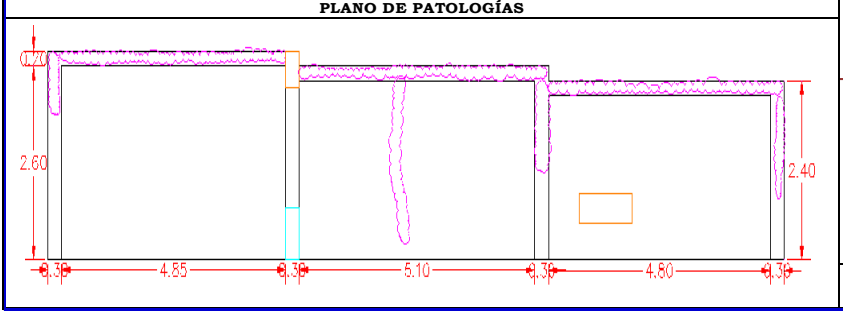
MUESTRA Nº 19

ELEMENTO	ÁREA (m ²)	PATOLOGÍA	ÁREA CON PATOLOGÍA (m ²)	% DE ÁREA CON PATOLOGÍA	NIVEL DE SEVERIDAD
C O L U M N A	2.94	HUMEDAD	0	0.0	1.00
		SUCIEDAD	0.68	23.1	
		FISURA	0	0.0	
		EFLORESCENCIA	0	0.0	
		GRIETA	0	0.0	
		DISGREGAMIENTO	0.21	7.1	
		CAVITACIÓN	0	0.0	
		CORROSIÓN	0	0.0	
		EROSIÓN	0.09	3.1	
		V I G A	3.19	HUMEDAD	
SUCIEDAD	2.39			74.9	
FISURA	0			0.0	
EFLORESCENCIA	0			0.0	
GRIETA	0			0.0	
DISGREGAMIENTO	0			0.0	
CAVITACIÓN	0			0.0	
CORROSIÓN	0			0.0	
EROSIÓN	0.06			1.9	
M U R O	35.41			HUMEDAD	0
		SUCIEDAD	0.24	0.7	
		FISURA	0	0.0	
		EFLORESCENCIA	0	0.0	
		GRIETA	0	0.0	
		DISGREGAMIENTO	0	0.0	
		CAVITACIÓN	0	0.0	
		CORROSIÓN	0	0.0	
		EROSIÓN	0.46	1.3	
		S O B R E C I M T O	NO PRESENTA	HUMEDAD	0
SUCIEDAD	0			0.0	
FISURA	0			0.0	
EFLORESCENCIA	0			0.0	
GRIETA	0			0.0	
DISGREGAMIENTO	0			0.0	
CAVITACIÓN	0			0.0	
CORROSIÓN	0			0.0	
EROSIÓN	0			0.0	
ÁREA TOTAL (m²)	41.54			TOTAL AFECTADO	4.13

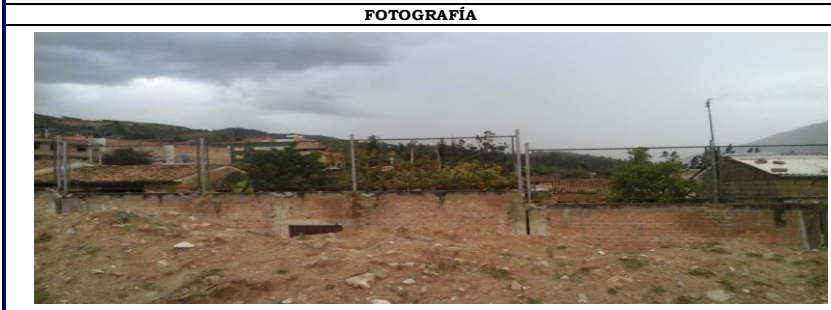
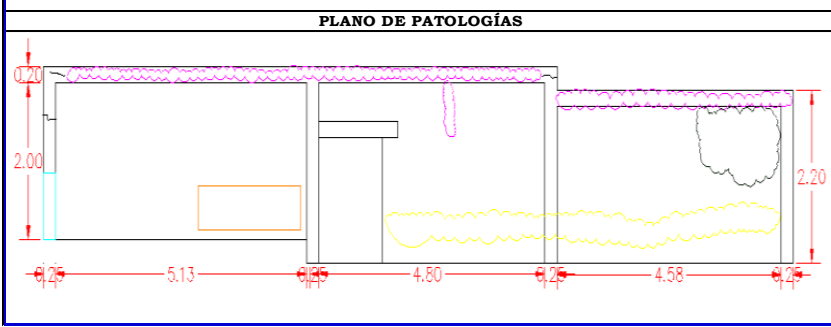
MUESTRA N° 20

CORROSIÓN				0	0.0				
EROSIÓN				0	0.0				
M U R O	30.026			HUMEDAD		2.65	8.8	1.00	
		SUCIEDAD		0.16	0.5				
		FISURA		0	0.0				
		EFLORESCENCIA		0.97	3.2				
		GRIETA		0	0.0				
		DISGREGAMIENTO		0	0.0				
		CAVITACIÓN		0	0.0				
		CORROSIÓN		0	0.0				
		EROSIÓN		1.16	3.86				
		S O B R E C I M O	N O P R E S E N T E	HUMEDAD		0	0.0		0.00
SUCIEDAD				0	0.0				
FISURA				0	0.0				
EFLORESCENCIA				0	0.0				
GRIETA				0	0.0				
DISGREGAMIENTO				0	0.0				
CAVITACIÓN				0	0.0				
CORROSIÓN				0	0.0				
EROSIÓN				0	0.0				
ÁREA TOTAL (m²)				35.24	TOTAL AFECTADO		7.54	21.40%

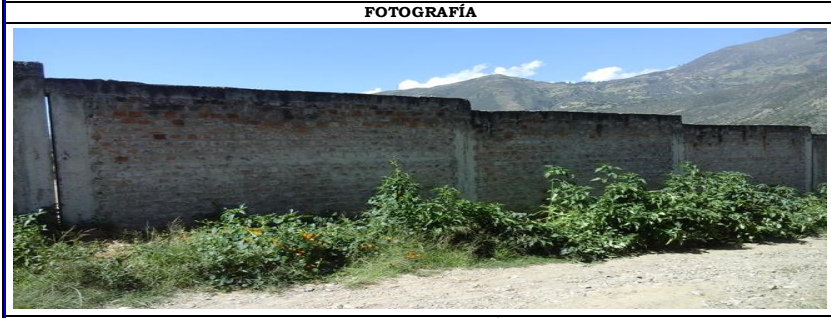
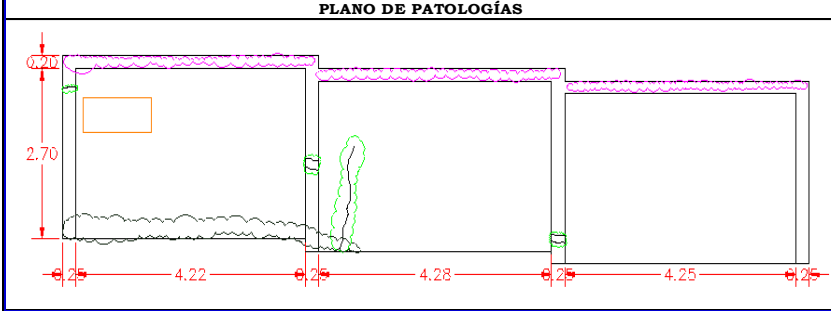
MUESTRA N° 24

CORROSIÓN				0	0.0				
EROSIÓN				0	0.0				
M U R O	34.398			HUMEDAD		1.58	4.6	2.00	
		SUCIEDAD		0	0.0				
		FISURA		3.24	9.4				
		EFLORESCENCIA		0	0.0				
		GRIETA		0	0.0				
		DISGREGAMIENTO		0	0.0				
		CAVITACIÓN		0	0.0				
		CORROSIÓN		0	0.0				
		EROSIÓN		0.69	2.0				
		S O B R E C I M E N T O	NO PRESENTE	HUMEDAD		0	0.0		0.00
SUCIEDAD				0	0.0				
FISURA				0	0.0				
EFLORESCENCIA				0	0.0				
GRIETA				0	0.0				
DISGREGAMIENTO				0	0.0				
CAVITACIÓN				0	0.0				
CORROSIÓN				0	0.0				
EROSIÓN				0	0.0				
ÁREA TOTAL (m²)	39.85			TOTAL AFECTADO		7.70	19.32%

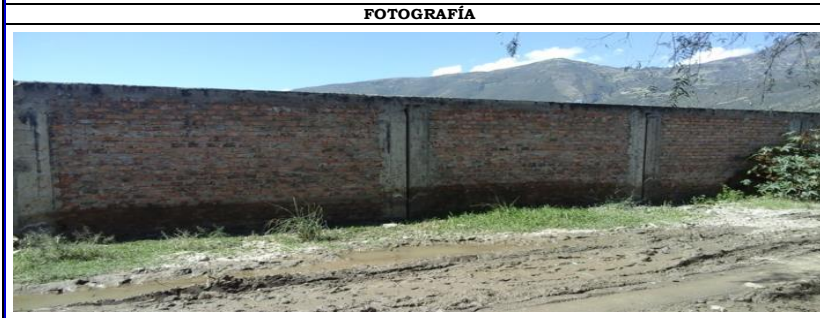
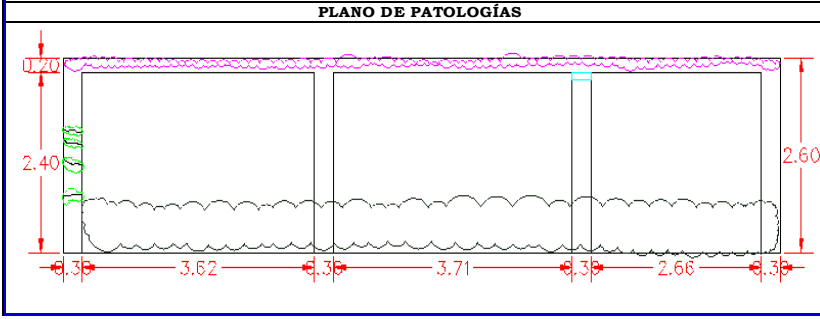
MUESTRA Nº 27

CAVITACIÓN			0	0.0				
		CORROSIÓN			0	0.0				
		EROSIÓN			0	0.0				
M U R O	20.916	HUMEDAD			6.49	31.0	1.00			
		SUCIEDAD			0	0.0				
		FISURA			0	0.0				
		EFLORESCENCIA			0	0.0				
		GRIETA			0	0.0				
		DISGREGAMIENTO			0	0.0				
		CAVITACIÓN			0	0.0				
		CORROSIÓN			0	0.0				
		EROSIÓN			0	0.0				
S O B R E C I M O	NO PRESENTA	HUMEDAD			0	0.0	0.00			
		SUCIEDAD			0	0.0				
		FISURA			0	0.0				
		EFLORESCENCIA			0	0.0				
		GRIETA			0	0.0				
		DISGREGAMIENTO			0	0.0				
		CAVITACIÓN			0	0.0				
		CORROSIÓN			0	0.0				
		EROSIÓN			0	0.0				
	ÁREA TOTAL (m²)	26.02	TOTAL AFECTADO	7.85	30.17%

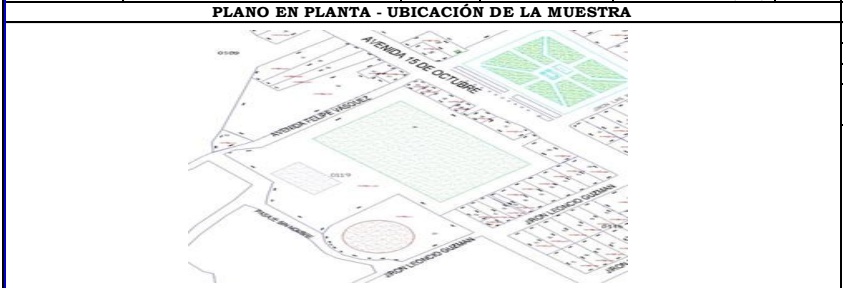
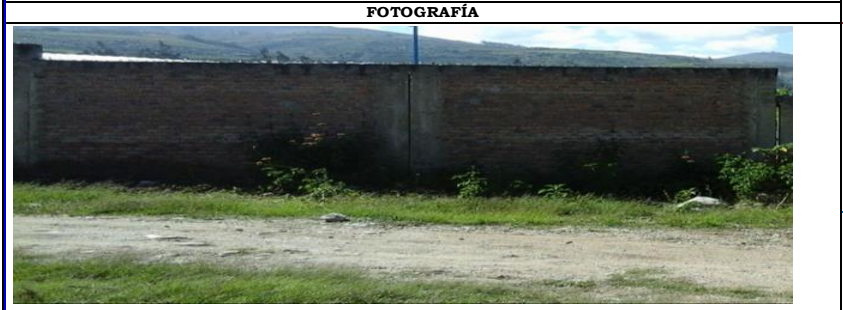
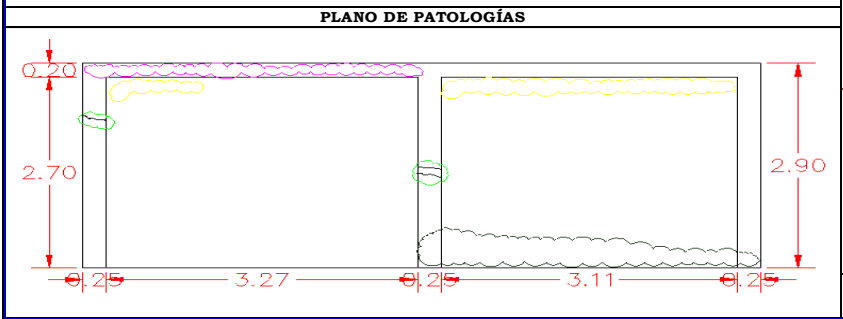
MUESTRA Nº 31

ELEMENTO	ÁREA (m ²)	PATOLOGÍA	ÁREA CON PATOLOGÍA (m ²)	% DE ÁREA CON PATOLOGÍA	NIVEL DE SEVERIDAD
C O L U M N A	2.03	HUMEDAD	0.18	8.9	1.00
		SUCIEDAD	0	0.0	
		FISURA	0.11	5.4	
		EFLORESCENCIA	0.4	19.8	
		GRIETA	0	0.0	
		DISGREGAMIENTO	0	0.0	
		CAVITACIÓN	0	0.0	
		CORROSIÓN	0	0.0	
		EROSIÓN	0	0.0	
		V I G A	1.424	HUMEDAD	
SUCIEDAD	0.66			46.3	
FISURA	0			0.0	
EFLORESCENCIA	0			0.0	
GRIETA	0			0.0	
DISGREGAMIENTO	0			0.0	
CAVITACIÓN	0			0.0	
CORROSIÓN	0			0.0	
EROSIÓN	0			0.0	
M U R O	17.199			HUMEDAD	1.24
		SUCIEDAD	0	0.0	
		FISURA	0	0.0	
		EFLORESCENCIA	2.99	17.4	
		GRIETA	0	0.0	
		DISGREGAMIENTO	0	0.0	
		CAVITACIÓN	0	0.0	
		CORROSIÓN	0	0.0	
		EROSIÓN	0	0.0	
		S O B R E C I M E N T O	NO PRESENTE	HUMEDAD	0
SUCIEDAD	0			0.0	
FISURA	0			0.0	
EFLORESCENCIA	0			0.0	
GRIETA	0			0.0	
DISGREGAMIENTO	0			0.0	
CAVITACIÓN	0			0.0	
CORROSIÓN	0			0.0	
EROSIÓN	0			0.0	
ÁREA TOTAL (m²)	20.65			TOTAL AFECTADO	5.58

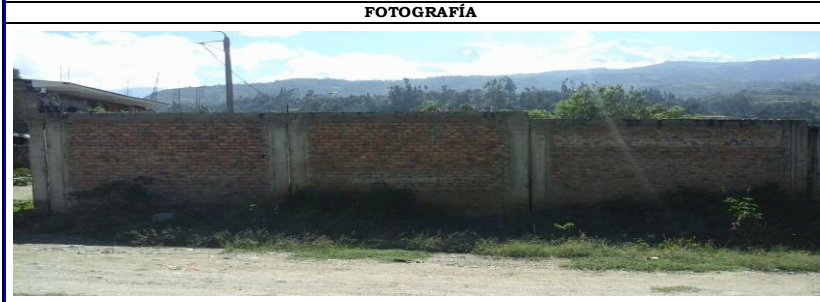
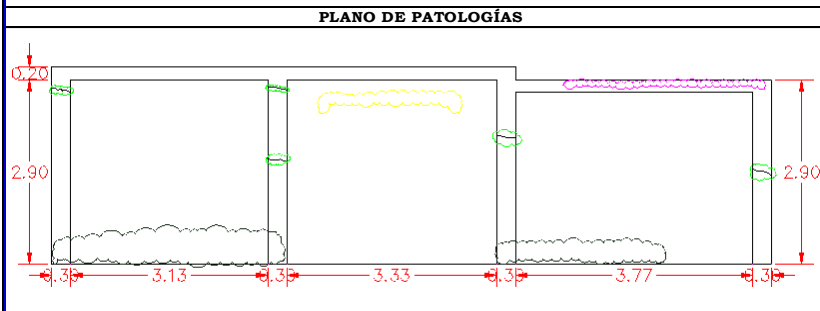
MUESTRA N° 32

DISGREGAMIENTO				0	0.0						
CAVITACIÓN				0	0.0						
CORROSIÓN				0	0.0						
EROSIÓN				0	0.0						
M U R O	28.913			HUMEDAD		1.78	6.2	1.00			
		SUCIEDAD		0	0.0						
		FISURA		0	0.0						
		EFLORESCENCIA		0.25	0.9						
		GRIETA		0	0.0						
		DISGREGAMIENTO		0	0.0						
		CAVITACIÓN		0	0.0						
		CORROSIÓN		0	0.0						
		EROSIÓN		0	0.0						
		S O B R E C I M O	NO PRESENTE	HUMEDAD		0	0.0		0.00		
SUCIEDAD				0	0.0						
FISURA				0	0.0						
EFLORESCENCIA				0	0.0						
GRIETA				0	0.0						
DISGREGAMIENTO				0	0.0						
CAVITACIÓN				0	0.0						
CORROSIÓN				0	0.0						
EROSIÓN				0	0.0						
ÁREA TOTAL (m²)	34.62			TOTAL AFECTADO		2.79	8.06%

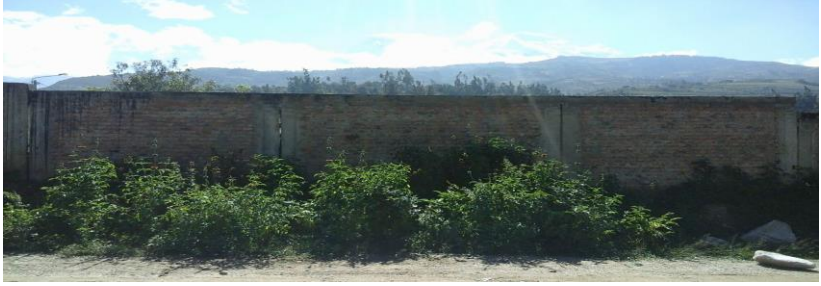
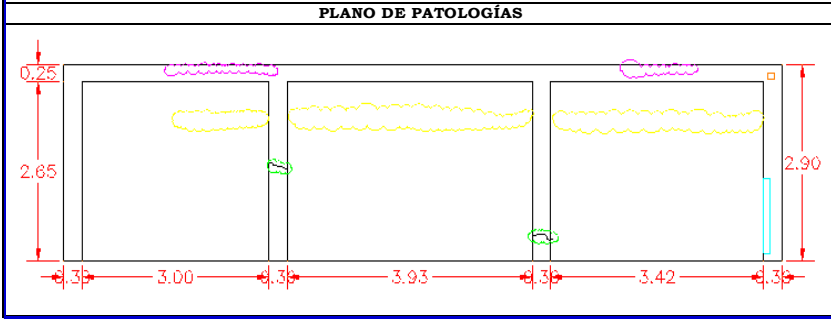
MUESTRA N° 33

C O L U M N A	3.24	HUMEDAD	0	0.0	1.00
						SUCIEDAD	0	0.0	
						FISURA	0.14	4.3	
						EFLORESCENCIA	0	0.0	
						GRIETA	0	0.0	
						DISGREGAMIENTO	0.11	3.4	
						CAVITACIÓN	0	0.0	
						CORROSIÓN	0	0.0	
						EROSIÓN	0	0.0	
						V I G A	2.8875	HUMEDAD	
SUCIEDAD	0.21	7.3							
FISURA	0	0.0							
EFLORESCENCIA	0	0.0							
GRIETA	0	0.0							
DISGREGAMIENTO	0	0.0							
CAVITACIÓN	0	0.0

CORROSIÓN	0	0.0							
EROSIÓN	0.01	0.3							
M U R O	27.945	HUMEDAD	0	0.0	1.00				
		SUCIEDAD	0	0.0					
		FISURA	0	0.0					
		EFLORESCENCIA	0.86	3.1					
		GRIETA	0	0.0					
		DISGREGAMIENTO	0	0.0					
		CAVITACIÓN	0	0.0					
		CORROSIÓN	0	0.0					
		EROSIÓN	0	0.0					
		S O B R E C I M O	NO PRESENTE	HUMEDAD		0	0.0	0.00	
SUCIEDAD	0			0.0					
FISURA	0			0.0					
EFLORESCENCIA	0			0.0					
GRIETA	0			0.0					
DISGREGAMIENTO	0			0.0					
CAVITACIÓN	0			0.0					
CORROSIÓN	0			0.0					
EROSIÓN	0			0.0					
ÁREA TOTAL (m²)				34.07	TOTAL AFECTADO		1.71		5.02%

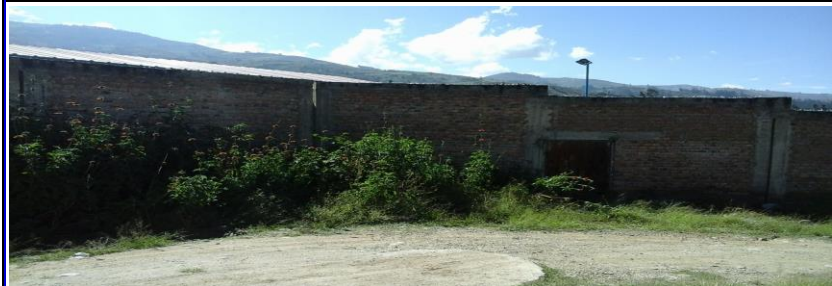
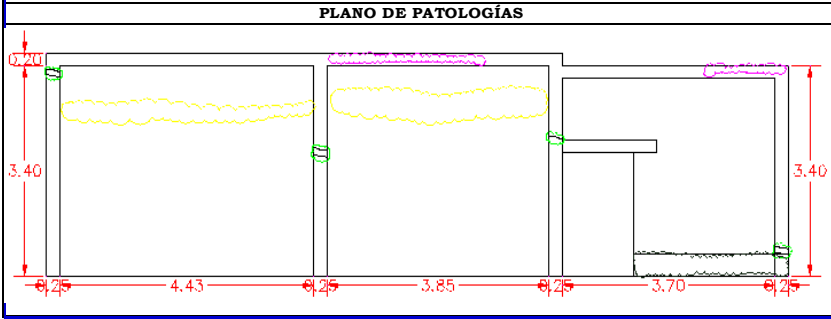
MUESTRA N° 35

C O L U M N A	3.26	HUMEDAD	0	0.0	1.00
						SUCIEDAD	0	0.0	
						FISURA	0.26	8.0	
						EFLORESCENCIA	0	0.0	
						GRIETA	0	0.0	
						DISGREGAMIENTO	0	0.0	
						CAVITACIÓN	0	0.0	
						OXIDACIÓN	0	0.0	
						EROSIÓN	0	0.0	
						V I G A	2.914	HUMEDAD	
SUCIEDAD	0.31	10.6							
FISURA	0	0.0							
EFLORESCENCIA	0	0.0							
GRIETA	0	0.0							
DISGREGAMIENTO	0	0.0							
CAVITACIÓN	0	0.0

OXIDACIÓN	0	0.0							
EROSIÓN	0	0.0							
M U R O	36.16575	HUMEDAD	0	0.0	1.00				
		SUCIEDAD	0	0.0					
		FISURA	0	0.0					
		EFLORESCENCIA	1.21	3.3					
		GRIETA	0	0.0					
		DISGREGAMIENTO	0	0.0					
		CAVITACIÓN	0	0.0					
		OXIDACIÓN	0	0.0					
		EROSIÓN	0.8	2.2					
		S O B R E C I M O	0.987	HUMEDAD		0.98	99.3	2.00	
SUCIEDAD	0			0.0					
FISURA	0			0.0					
EFLORESCENCIA	0			0.0					
GRIETA	0			0.0					
DISGREGAMIENTO	0			0.0					
CAVITACIÓN	0			0.0					
OXIDACIÓN	0			0.0					
EROSIÓN	0			0.0					
ÁREA TOTAL (m²)				43.33	TOTAL AFECTADO	3.56	8.22%

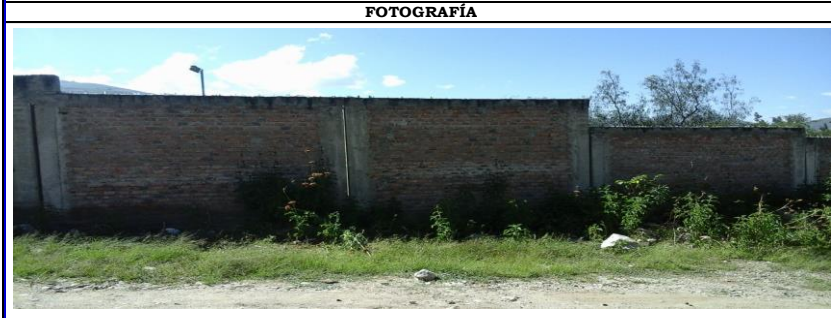
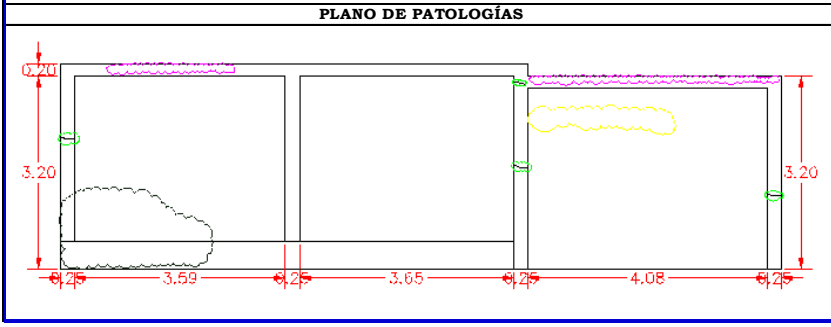
MUESTRA N° 36

OXIDACIÓN				0	0.0				
EROSIÓN				0	0.0				
M U R O	32.12125			HUMEDAD		1.08	3.4	1.00	
		SUCIEDAD		0	0.0				
		FISURA		0	0.0				
		EFLORESCENCIA		0.61	1.9				
		GRIETA		0	0.0				
		DISGREGAMIENTO		0	0.0				
		CAVITACIÓN		0	0.0				
		OXIDACIÓN		0	0.0				
		EROSIÓN		0	0.0				
		S O B R E N T E C O I M	3.537	HUMEDAD		0.89	25.2		1.00
SUCIEDAD				0	0.0				
FISURA				0	0.0				
EFLORESCENCIA				0	0.0				
GRIETA				0	0.0				
DISGREGAMIENTO				0	0.0				
CAVITACIÓN				0	0.0				
OXIDACIÓN				0	0.0				
EROSIÓN				0	0.0				
ÁREA TOTAL (m²)	40.93			TOTAL AFECTADO		3.39	8.28%

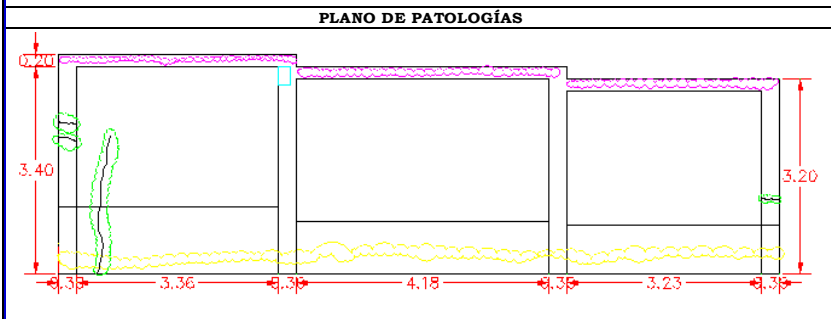
MUESTRA N° 38

CAVITACIÓN	0	0.0								
OXIDACIÓN	0	0.0								
M U R O	24.657	HUMEDAD	0	0.0	2.00					
		SUCIEDAD	0	0.0						
		FISURA	0.3	1.2						
		EFLORESCENCIA	0	0.0						
		GRIETA	0	0.0						
		DISGREGAMIENTO	0	0.0						
		CAVITACIÓN	0	0.0						
		OXIDACIÓN	0	0.0						
S O B R E C I M O	10.943	HUMEDAD	0	0.0	2.00					
		SUCIEDAD	0	0.0						
		FISURA	0.55	5.0						
		EFLORESCENCIA	0.54	4.9						
		GRIETA	0	0.0						
		DISGREGAMIENTO	0	0.0						
		CAVITACIÓN	0	0.0						
		OXIDACIÓN	0	0.0						
EROSIÓN	0	0.0								
				ÁREA TOTAL (m²)	40.63	TOTAL AFECTADO	2.26	5.56%

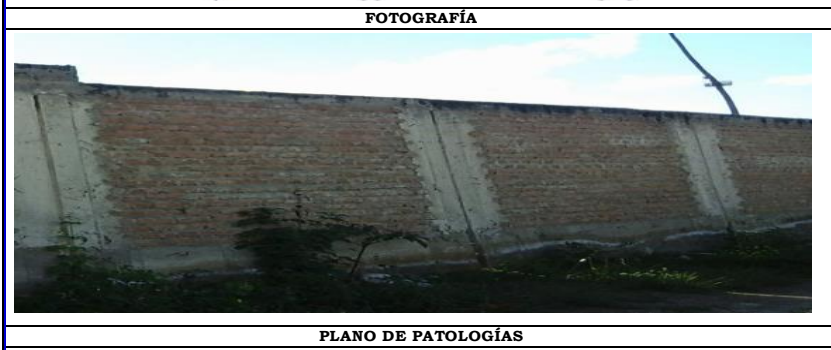
MUESTRA N° 39

SUCIEDAD	0	0.0		
		FISURA	0.48	1.9		
		EFLORESCENCIA	0	0.0		
		GRIETA	0	0.0		
		DISGREGAMIENTO	0	0.0		
		CAVITACIÓN	0	0.0		
		OXIDACIÓN	0	0.0		
		EROSIÓN	0	0.0		
S O B R E C I M O	10.809	HUMEDAD	0	0.0	1.00	
		SUCIEDAD	0	0.0		
		FISURA	0.56	5.2		
		EFLORESCENCIA	0.52	4.8		
		GRIETA	0	0.0		
		DISGREGAMIENTO	0	0.0		
		CAVITACIÓN	0	0.0		
		OXIDACIÓN	0	0.0		
		EROSIÓN	0	0.0		
ÁREA TOTAL (m²)	41.20	TOTAL AFECTADO	2.79	6.77%
