UNIVERSIDAD CATÓLICA LOS ÁNGELES  
CHIMBOTE

DETERMINACIÓN Y EVALUACIÓN DE LAS  
PATOLOGÍAS DEL CONCRETO EN COLUMNAS,  
VIGAS, SOBRECIMIENTO Y MUROS DE  
ALBAÑILERÍA CONFINADA DEL CERCO  
PERIMÉTRICO DEL INSTITUTO NACIONAL  
AGROPECUARIO 54, ASENTAMIENTO HUMANO EL  
HUERTO, DISTRITO DE TAMBOGRANDE, PROVINCIA  
DE PIURA, REGIÓN PIURA, NOVIEMBRE 2016

**TESIS PARA OPTAR EL TÍTULO PROFESIONAL DE:**  
**INGENIERO CIVIL**

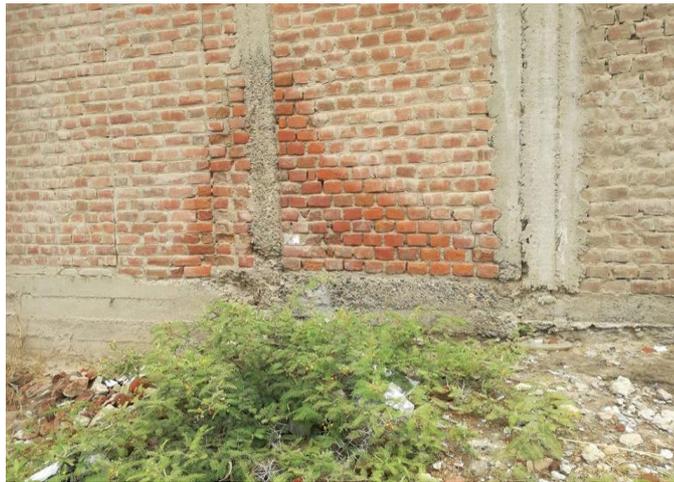
Gráfico 1: Humedad en muro de albañilería.

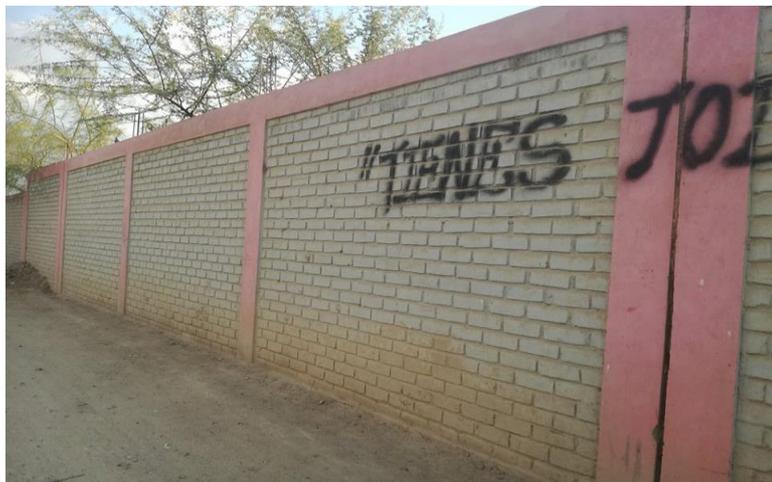
Gráfico 3: Suciedad en parte inferior del muro

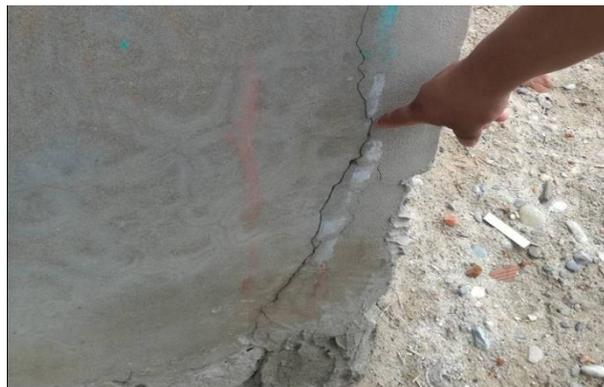
Gráfico 4: Grieta en un muro de albañilería.

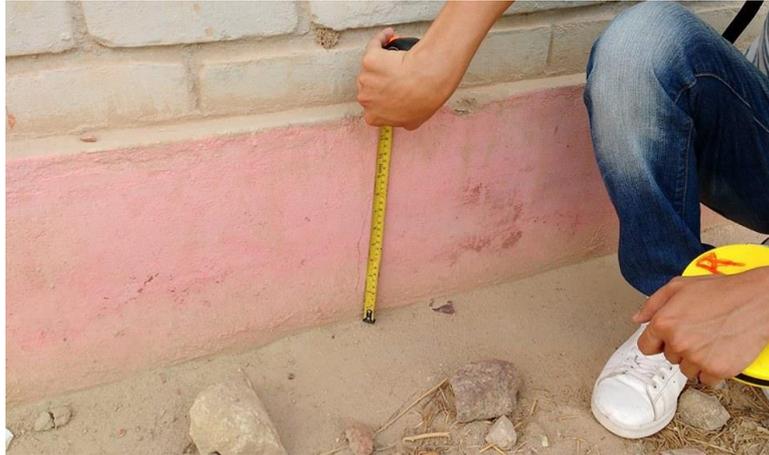
Gráfico 5: Fisura en un sobrecimiento.

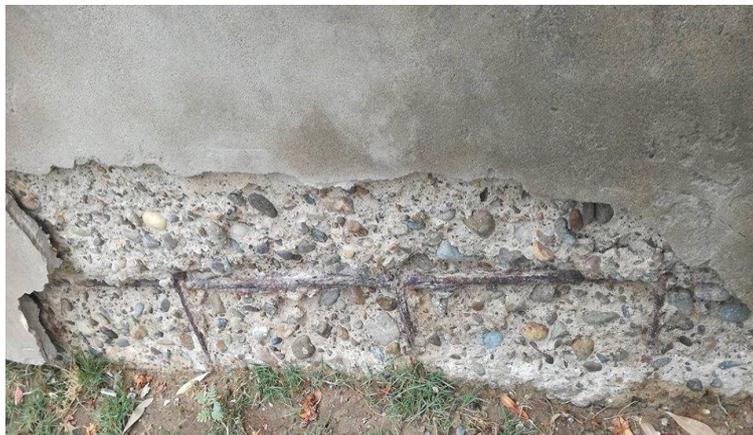
Gráfico 6: Desprendimiento del acabado en muro

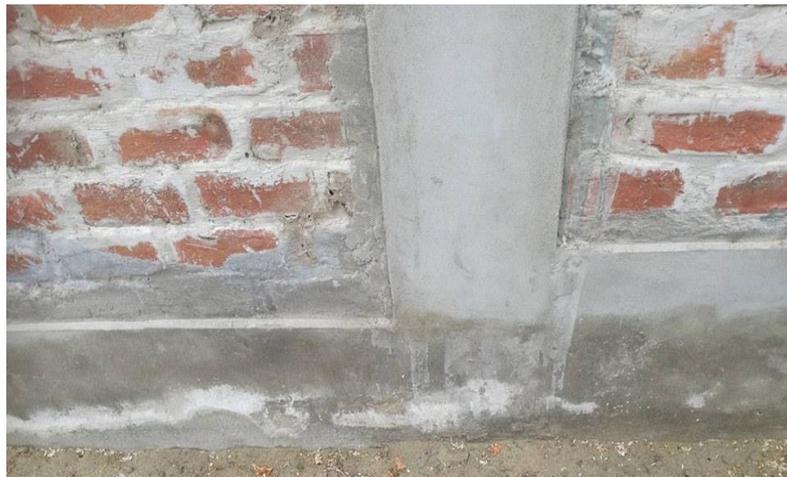
Gráfico 7: Eflorescencia en un muro de albañilería.

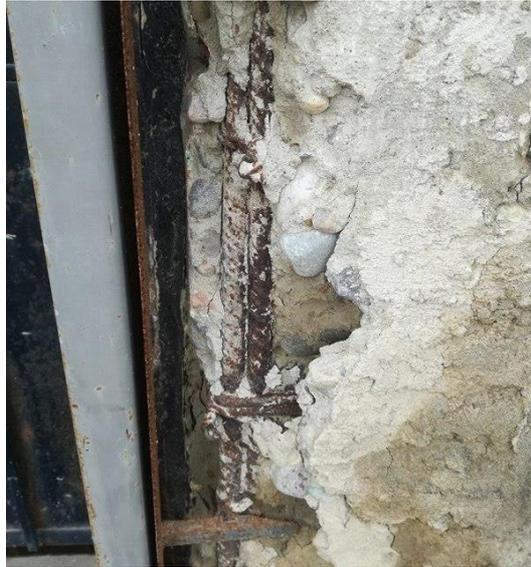
Gráfico 8: Corrosión en el acero en columna

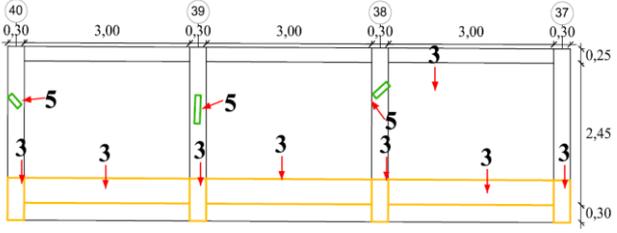
30.60		0.84	2.75%	0.00	0.00%	0.00	0.00%	0.00	0.00%		
Elevación de la unidad de muestra 11						Fotografía de patología mas predominante

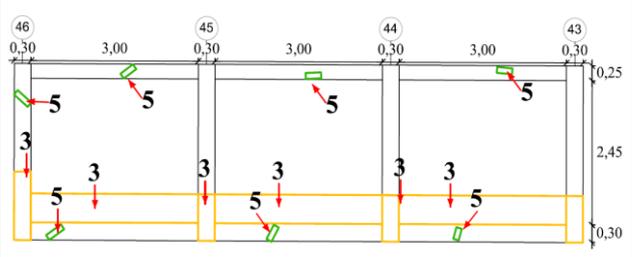
30.60			0.80	2.61%	0.25	0.82%	3.32	10.85%	0.14	0.46%	
<b>Elevación de la unidad de muestra 13</b>						<b>Fotografía de patología mas predominante</b>

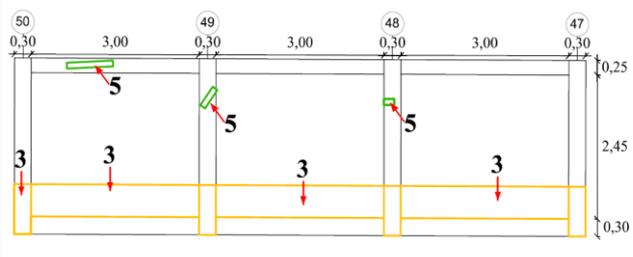
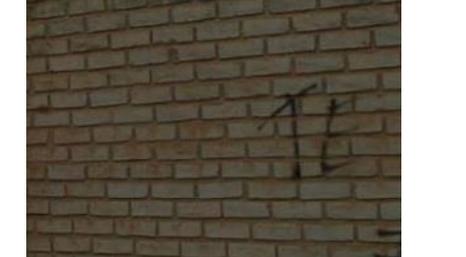
30.60			0.45	1.47%	0.00	0.00%	4.52	14.77%	0.13	0.42%
Elevación de la unidad de muestra 14					Fotografía de patología mas predominante

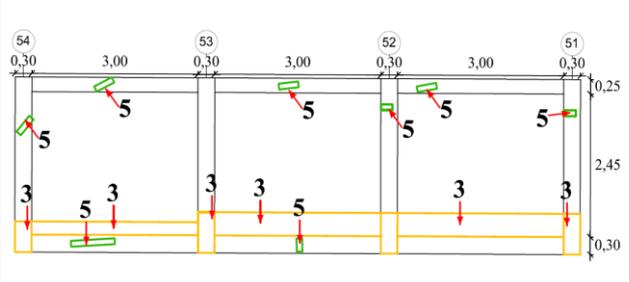
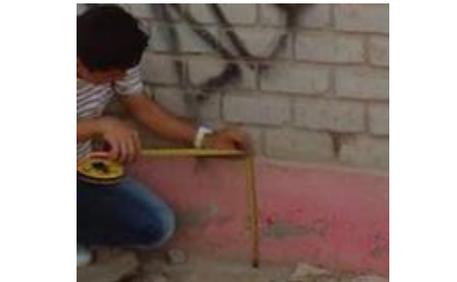
30.60			0.48	1.57%	0.15	0.49%	4.15	13.56%	0.15	0.49%				
Elevación de la unidad de muestra 15					Fotografía de patología mas predominante

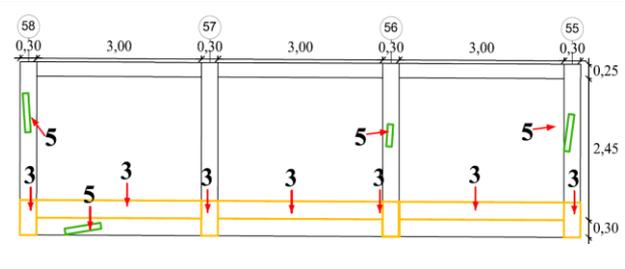
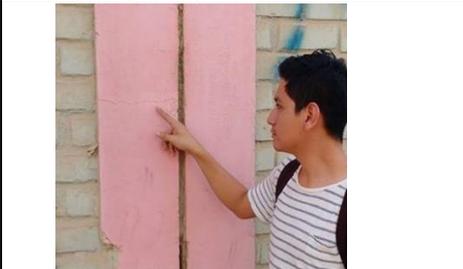
30.60			0.46	1.50%	0.07	0.23%	3.28	10.72%	0.18	0.59%
Elevación de la unidad de muestra 16					Fotografía de patología mas predominante
