UNIVERSIDAD CATÓLICA LOS ÁNGELES
CHIMBOTE

**DETERMINACIÓN Y EVALUACIÓN DE LAS PATOLOGÍAS
DEL CONCRETO EN EL CANAL DE RIEGO POTRERO, Y SU
INFLUENCIA EN LA EFICIENCIA DE CONDUCCIÓN DEL
DISTRITO DE VILCANCHOS PROVINCIA VÍCTOR
FAJARDO, DEPARTAMENTO AYACUCHO. MAYO-2018**

**TRABAJO DE INVESTIGACIÓN PARA OPTAR EL GRADO
ACADÉMICO DE BACHILLER EN INGENIERÍA CIVIL**

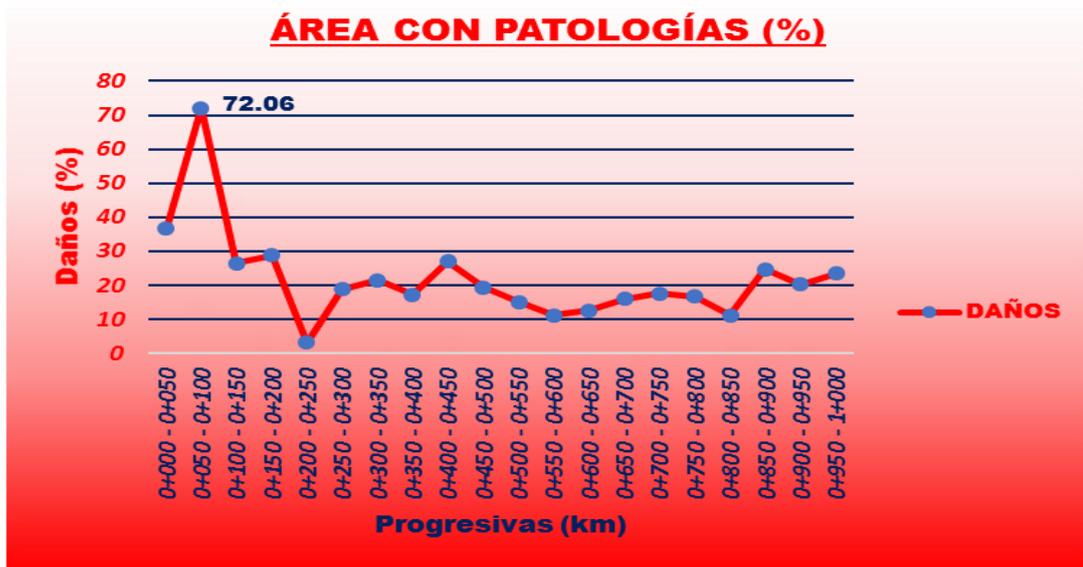
Gráfico 41. Gráfico de áreas dañadas por progresivas.

Interpretación: En base a la evaluación patológica del canal de riego Potrero y como podemos observar en el grafico la progresiva con más daño se encuentra entre el Km 0+050 – 0+100, que representa un área con patologías del 72.06 %.

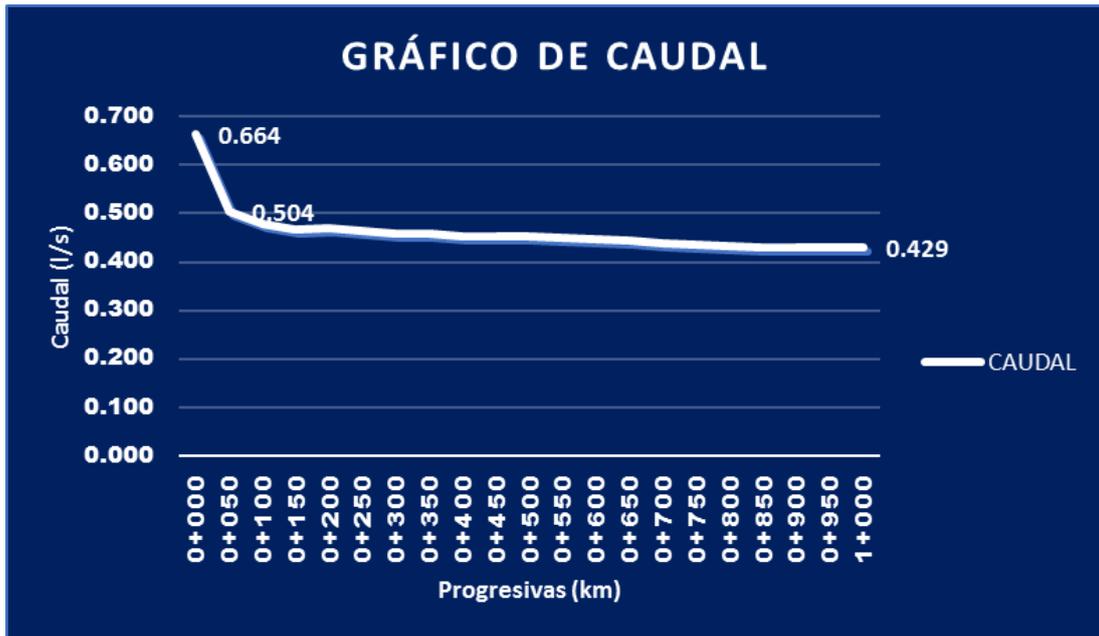
Gráfico 44. Gráfico de caudal por progresivas.

Interpretación: Como se puede apreciar en el gráfico existe una pérdida de caudal considerable en el tramo del Km 0+050, de 0.160 l/s con respecto al caudal del Km 0+000.

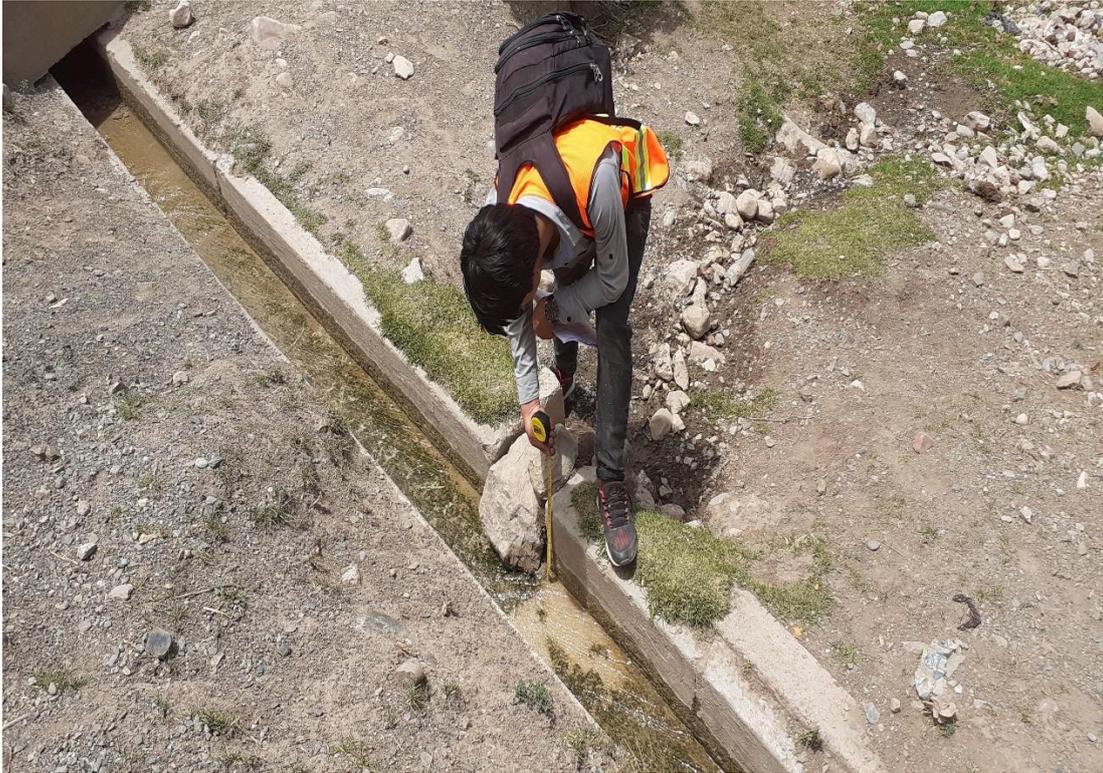
Figura 46. Canal de riego Potrero - Medición de área afectada.

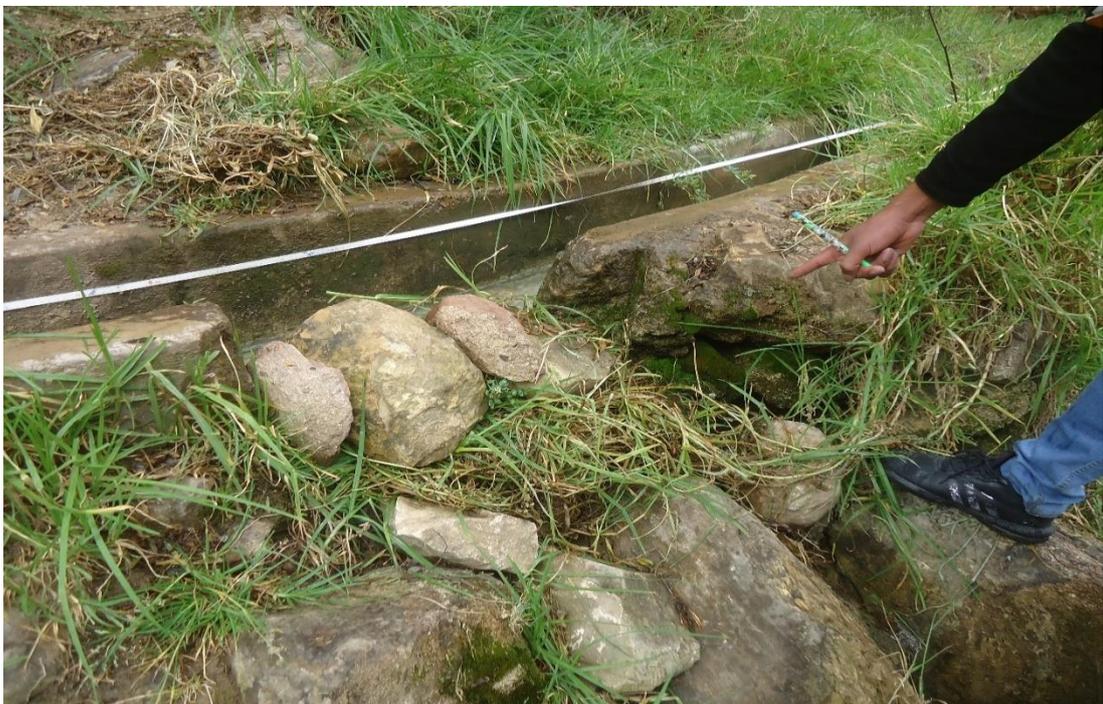
Figura 49. Canal de riego Potrero - Inspección de patología.
Fuente: Elaboración propia (2018).
