UNIVERSIDAD CATÓLICA LOS ÁNGELES
CHIMBOTE

**DETERMINACION Y EVALUACION DE
PATOLOGIAS DEL CONCRETO EN EL RESERVORIO
DEL SISTEMA DE AGUA POTABLE EN LA
LOCALIDAD DE COCHAONGO, DISTRITO DE
YUNGAY, PROVINCIA DE YUNGAY, REGION
ANCASH -2017**

**TRABAJO DE INVESTIGACIÓN PARA OPTAR EL
GRADO ACADÉMICO DE BACHILLER EN
INGENIERIA CIVIL**

2019

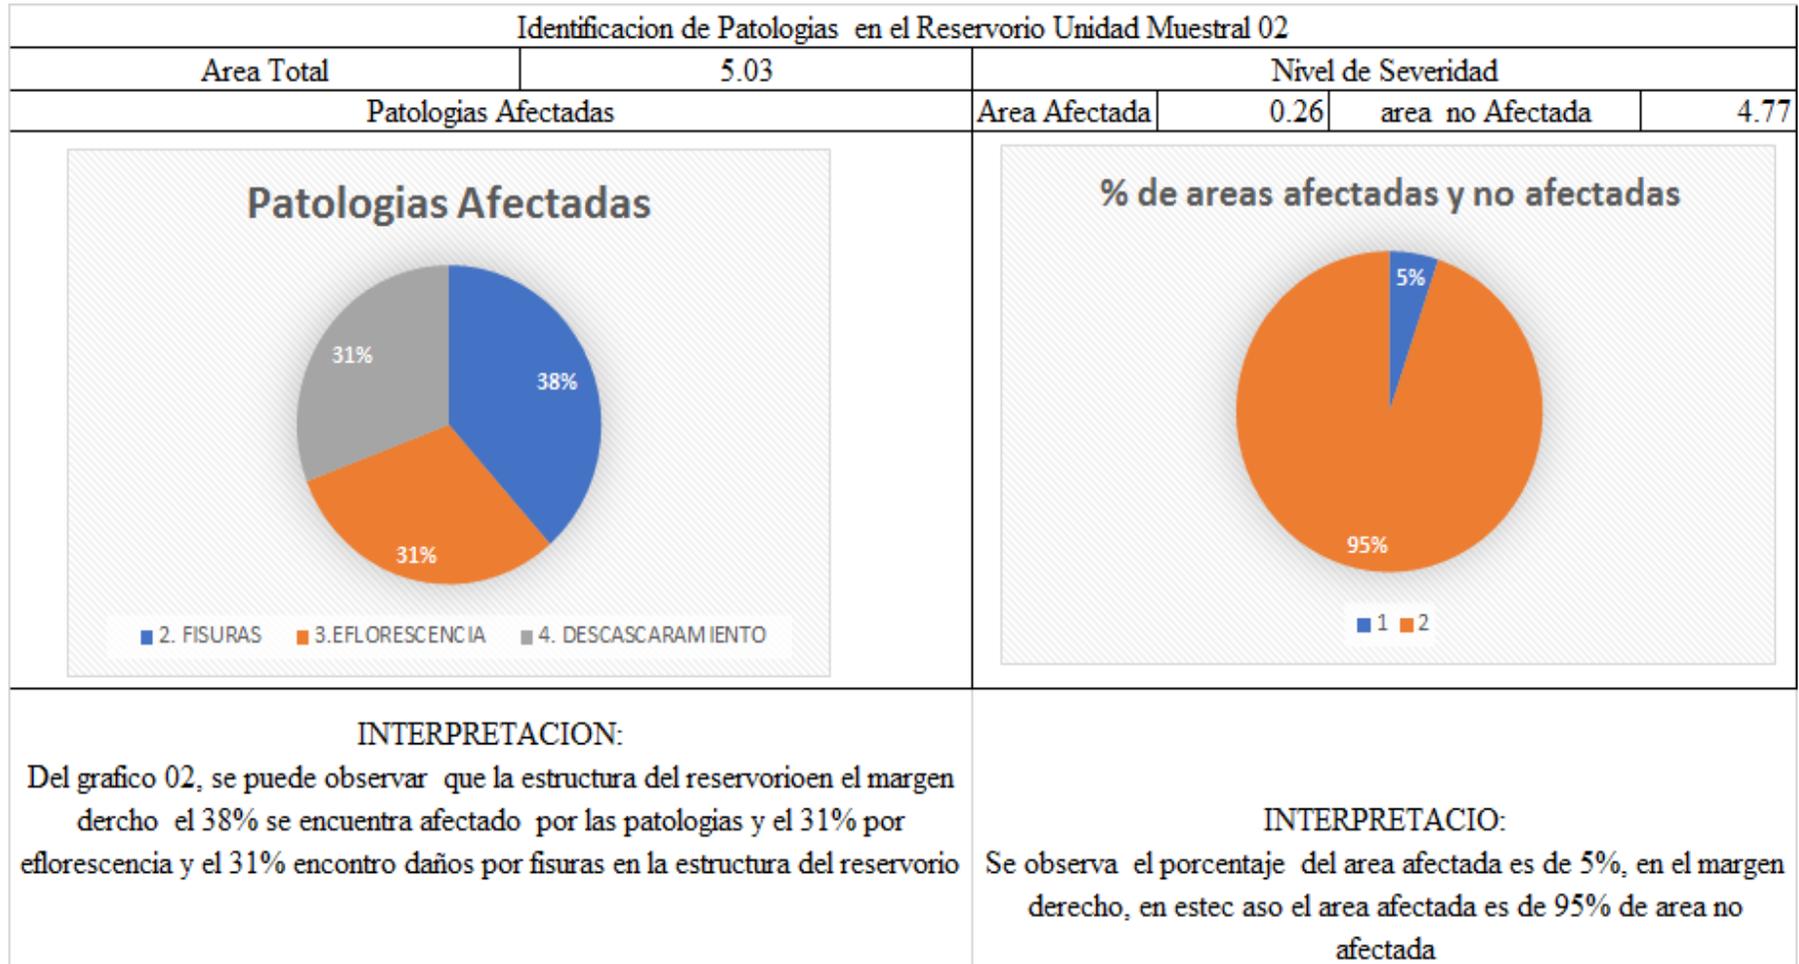
Gráfico 02. Identificación de Patologías en la Unidad muestral 02

1. GRIETAS		Largo(m)	Ancho(m)				
	2. FISURAS	1.00	0.40	0.25	0.10	38.00	Moderado

4. DESCASCARAMIENTO		0.10	0.80	0.08	31.00	Leve

5. MOHO							
	Area (m2)			TOTAL		0.26		
Total del Area Afectada			0.26					
Fisuras								
Nivel de Severidad	Area afectada	Ubicación		Patologia				
Moderado	0.10	Lado Derecho		Fisura

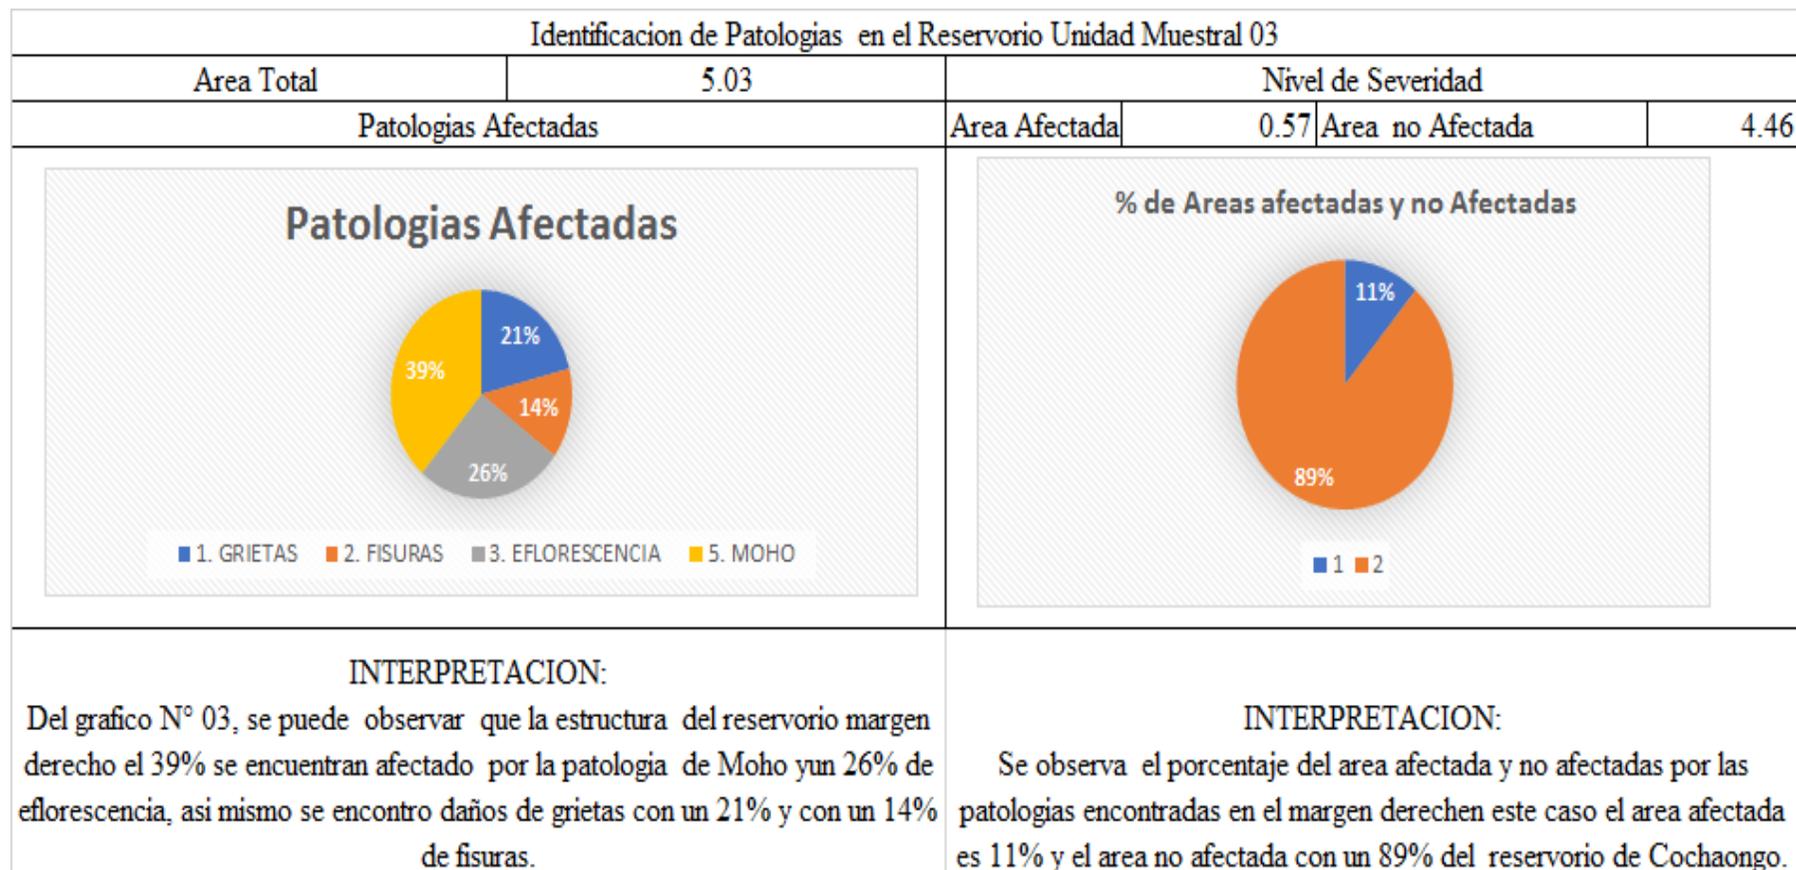
Gráfico 03: Identificación de Patologías en la Unidad muestral 03

1. GRIETAS	0.20	0.60	0.20	0.12		Moderado
	2. FISURAS	1.00	0.40	0.20	0.08		Moderado
	3. EFLORESCENCIA		0.50	0.30	0.15		leve
	4. DESCASCARAMIENTO						
5. MOHO		1.10	0.20	0.22		leve	
Area (m2)

5.03			TOTAL			0.57	
Total del Area Afectada			0.57				
Grietas							
Nivel de severidad	Area afectada	Ubicación	Patologia				
Moderado	0.57	Lado Derecho	Grieta

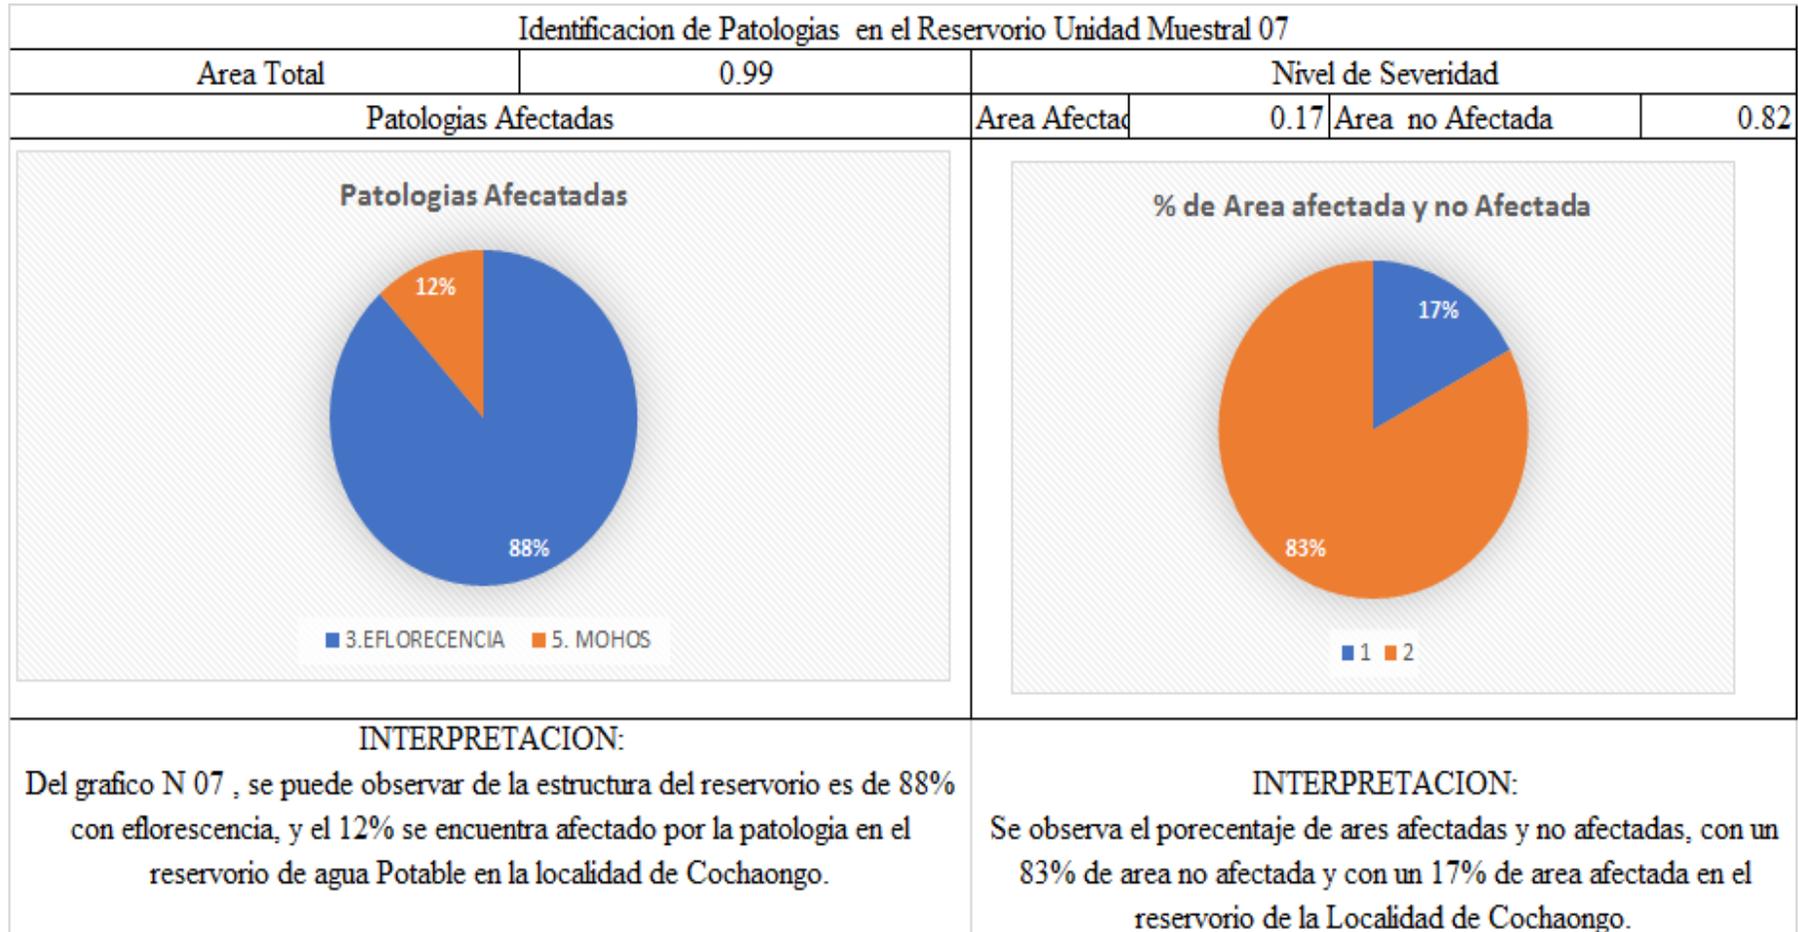
Gráfico 07: Identificación de Patologías en la Unidad muestral 07

1. GRIETAS						
	2. FISURAS						
	3. EFLORECENCIA		0.50	0.30	0.15		Leve

4. DESCASCARAMIENTO						
	5. MOHOS		0.20	0.10	0.02		Leve

0.99		TOTAL			0.17		
Total del Area Afectada			0.17				
Eflorescencia							
Nivel de severidad	Area afectada	Ubicación	Patología				
Leve	0.15	Lado sur	Eflorescencia

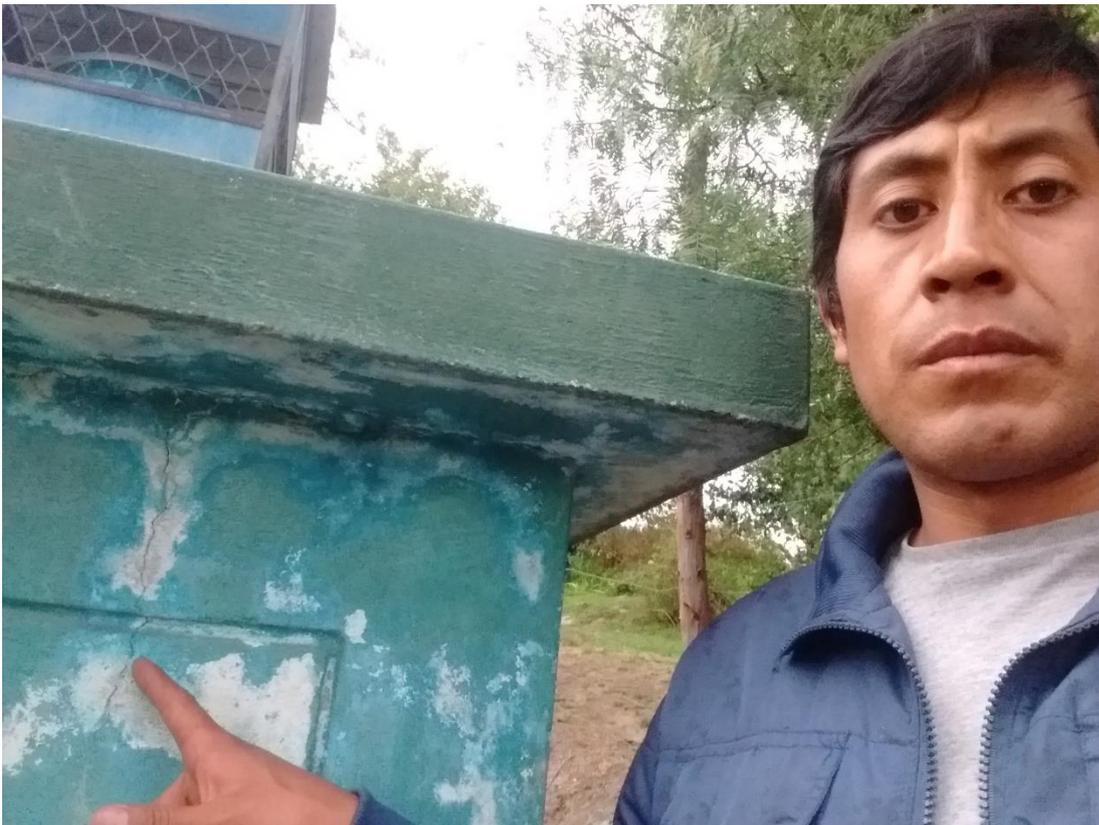
ANEXO 07: Vista de las Fisuras del reservorio

Fotografía 03. Vista frontal de las fisuras del reservorio presenta Fisuras.

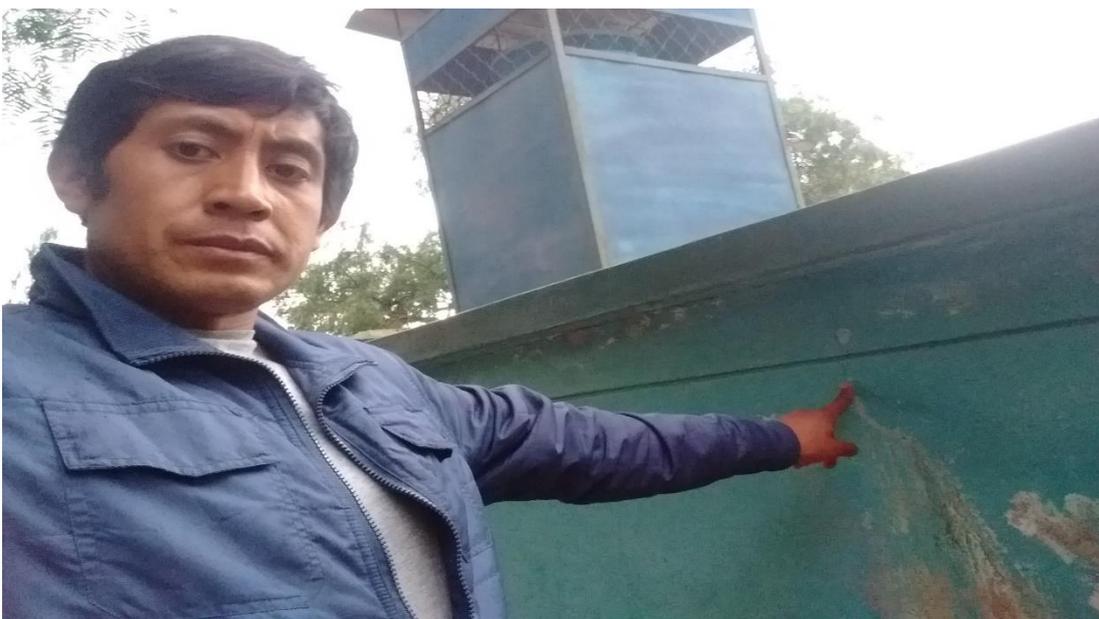
ANEXO 08: Vista de las Fisuras del reservorio

Fotografía 04. Vista de las fisuras del reservorio.

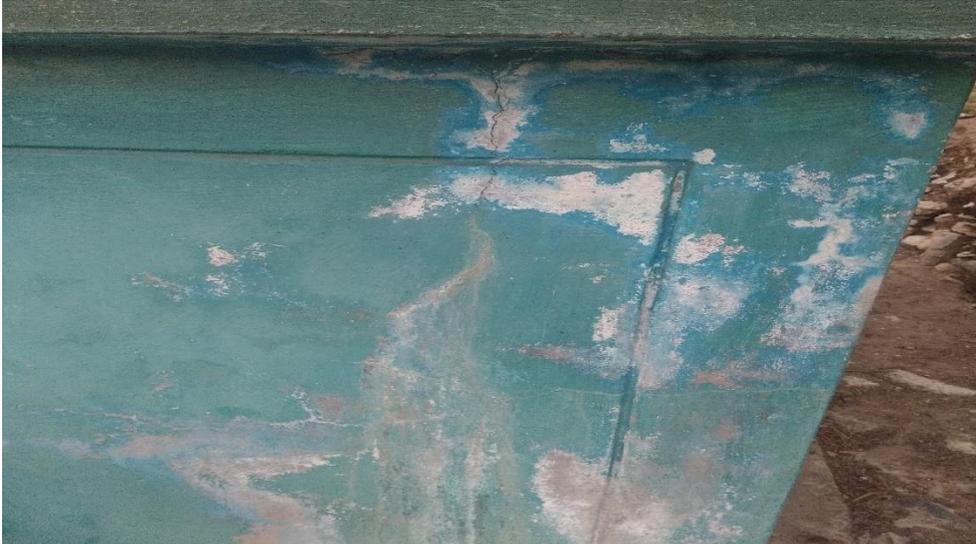
ANEXO 09: Vista lateral de las Fisuras del reservorio

Fotografía 05. Vista de las fisuras del reservorio.

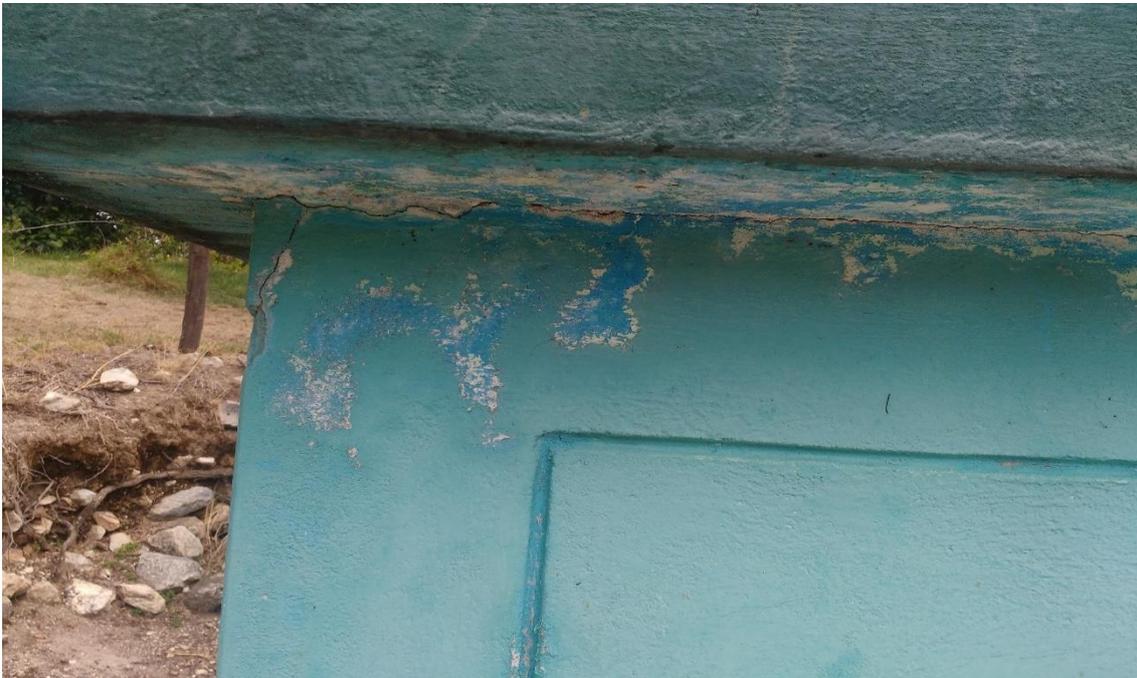
ANEXO 10: Vista superior de las Fisuras del reservorio

Fotografía 06. Vista del techo del reservorio.

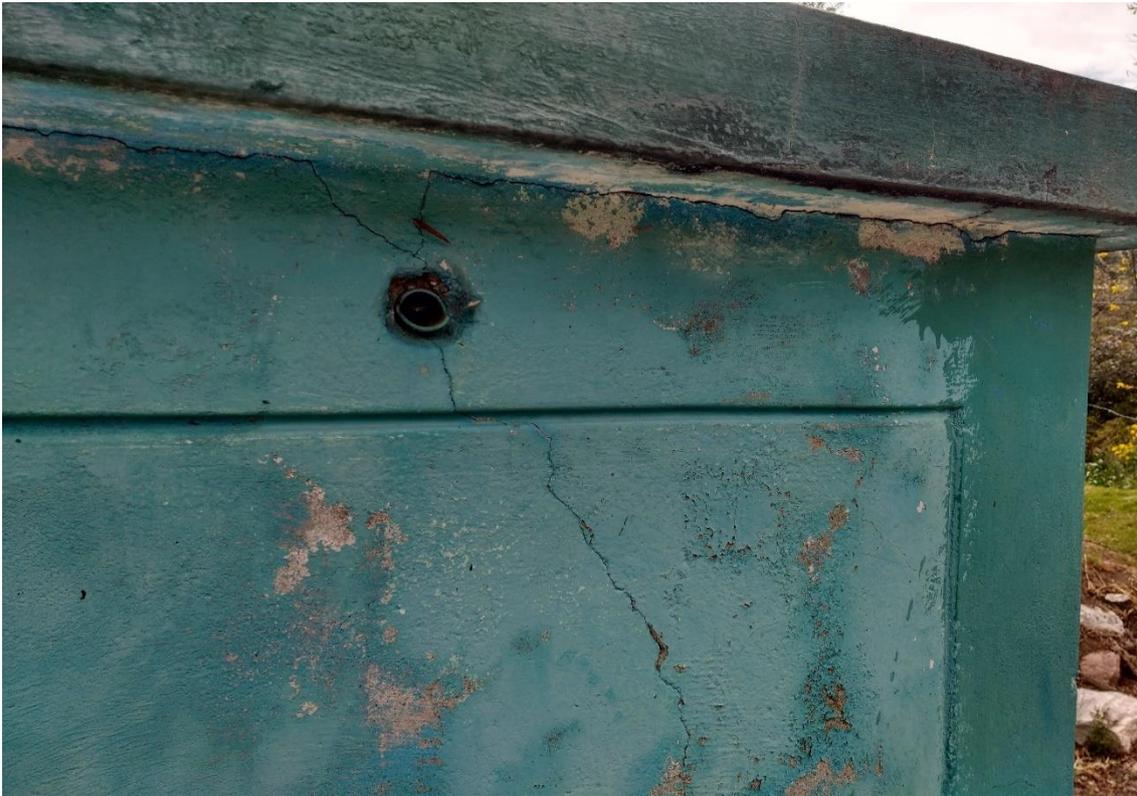
ANEXO 11: Vista superior del reservorio

Fotografía 07. Vista de las fisuras y eflorescencias del reservorio.
