**DETERMINACIÓN Y EVALUACIÓN DE LAS  
PATOLOGÍAS DEL CONCRETO EN EL RESERVORIO  
DE AGUA POTABLE, DEL CENTRO POBLADO DE  
NUNOCOTO, DISTRITO DE ACOPAMPA, PROVINCIA  
DE CARHUAZ, DEPARTAMENTO DE ANCASH - 2017**

**TRABAJO DE INVESTIGACIÓN PARA OPTAR EL GRADO  
ACADÉMICO DE BACHILLER EN INGENIERÍA CIVIL**

**HUARAZ - PERÚ  
2019**

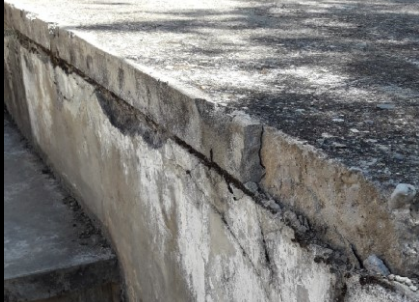
**Interpretación:** en el presente grafico se puede observar que en la unidad muestral 02 el 3.41% se encuentra deteriorado por grieta, el 5.00% se encuentra deteriorado por desprendimiento y el 10.91% está deteriorado por fisura.

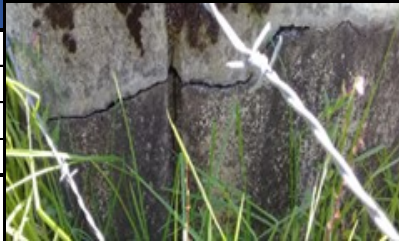
**Interpretación:** en el presente grafico se puede observar que en la unidad muestral 03 el 0.88% se encuentra deteriorado por fisura, el 1.47% se encuentra deteriorado por grieta.

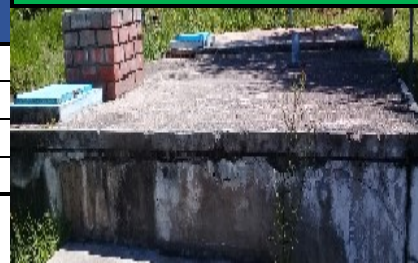
**Interpretación:** en el presente grafico se puede observar que en la unidad muestral 05 solo el 5.88% se encuentra deteriorado por la erosión.

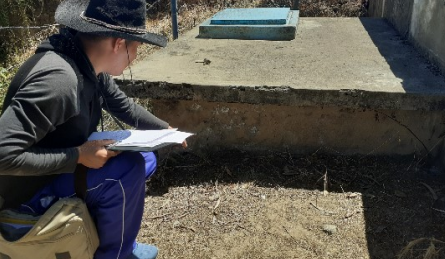
**Interpretación:** en el presente grafico se puede observar que en la unidad muestral 06 solo el 11.54% se encuentra deteriorado por la descascaramiento.

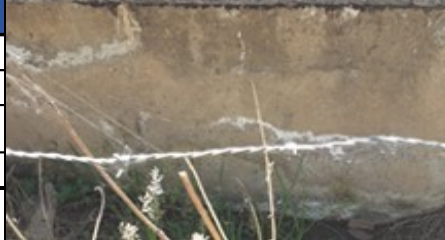
**Interpretación:** en el presente grafico se puede observar que en la unidad muestral 07 se obtuvo un 0.00% nivel de severidad leve, 6.73 % de nivel de severidad moderado y 0.00% de nivel de severidad severo.

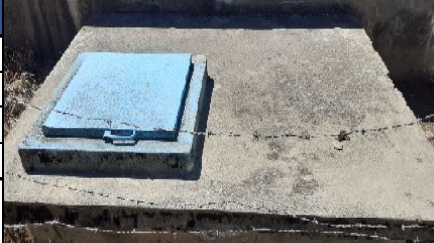
**Interpretación:** en el presente grafico se puede observar que en la unidad muestral 08 solo el 0.89% se encuentra deteriorado por el desprendimiento.

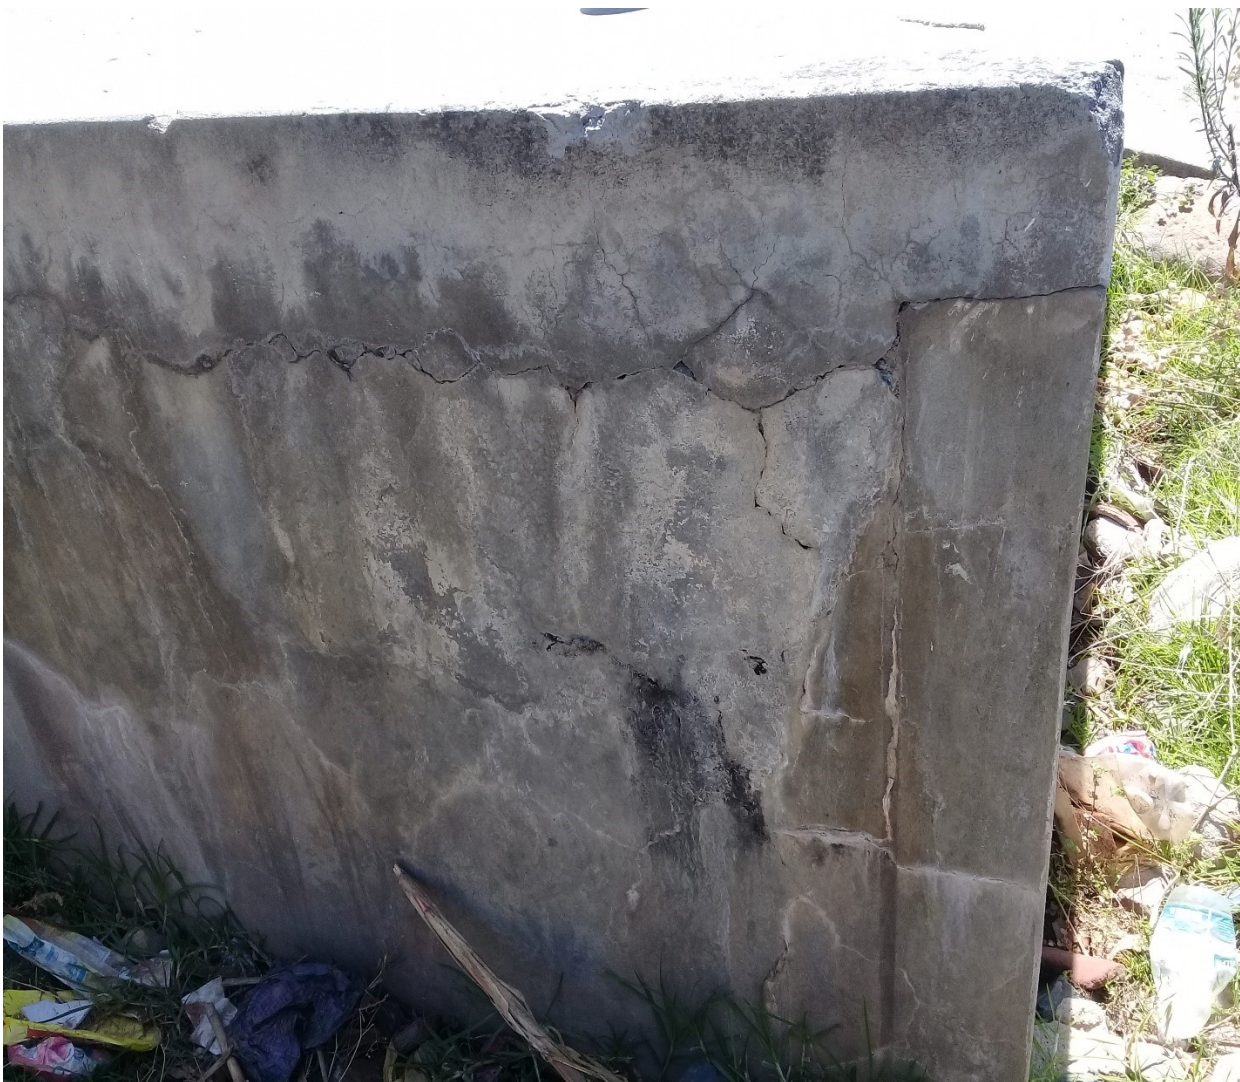
*Fotografía N° 01: Fotografía del Reservorio se visualiza patología fisura en el muro este del reservorio Nunocoto.*

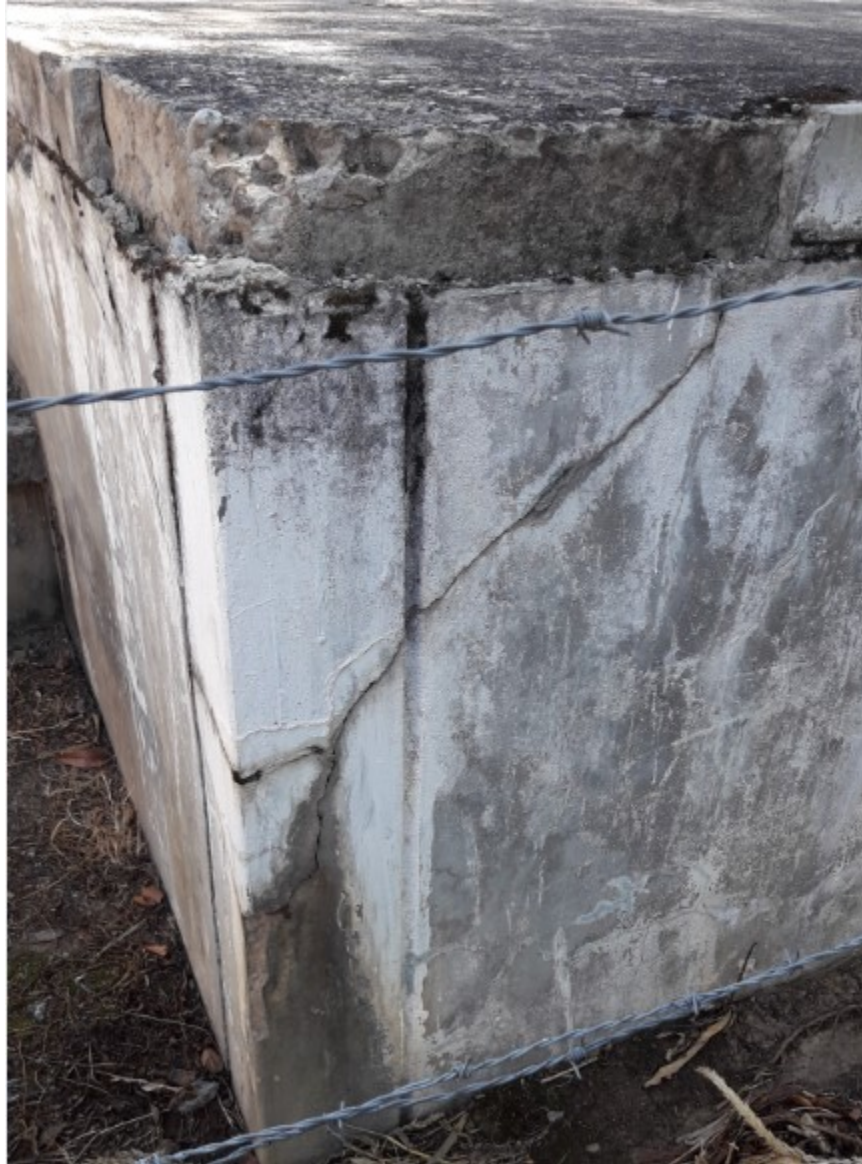
*Fotografía N°02: Fotografía del Reservorio se visualiza la patologías: grieta y fracturamiento del muro sur del Reservorio de agua.*

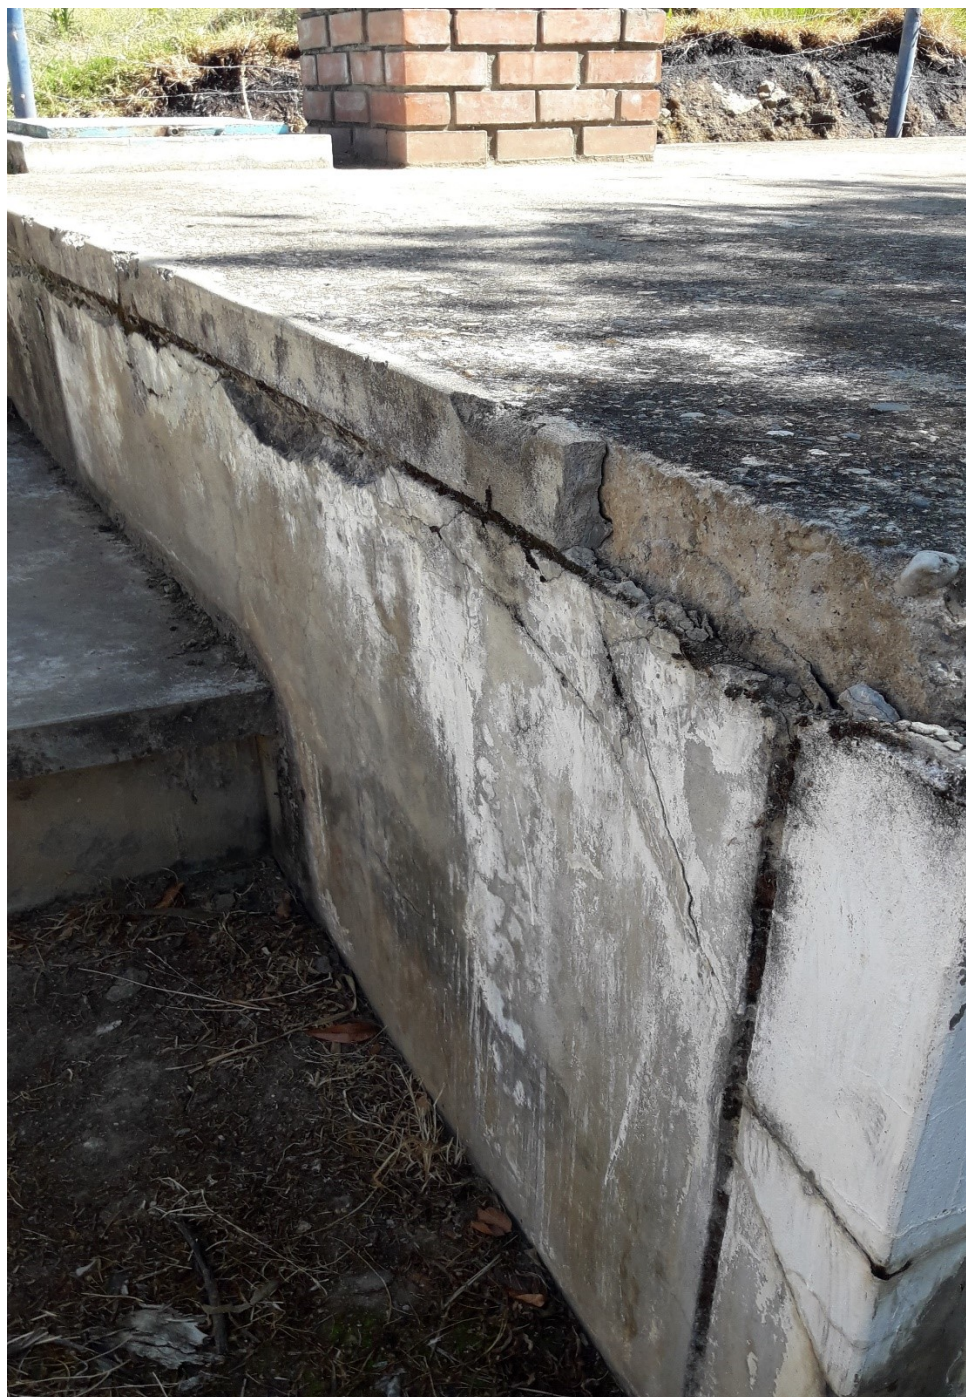
*Fotografía N° 03: Fotografía del Reservorio se visualiza la patología fracturamiento en el muro oeste del reservorio.*

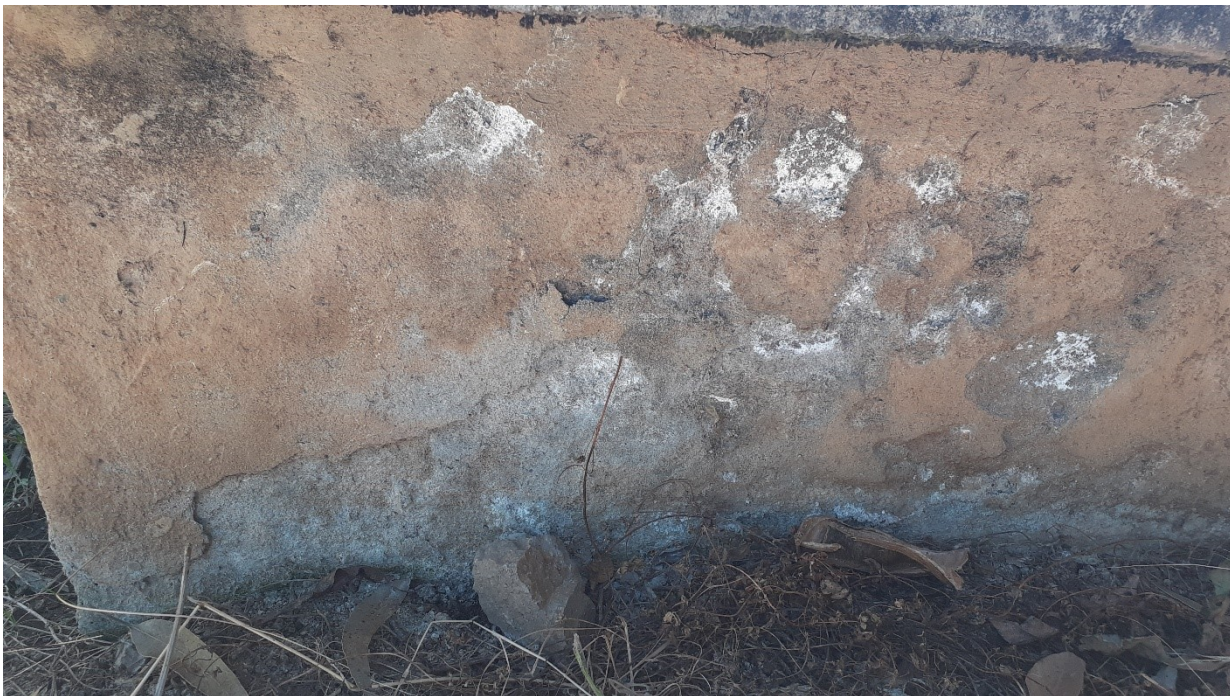
*Fotografía N° 08: Fotografía del Reservorio se visualiza la patología descascaramiento en muro sur de la caseta de válvulas.*

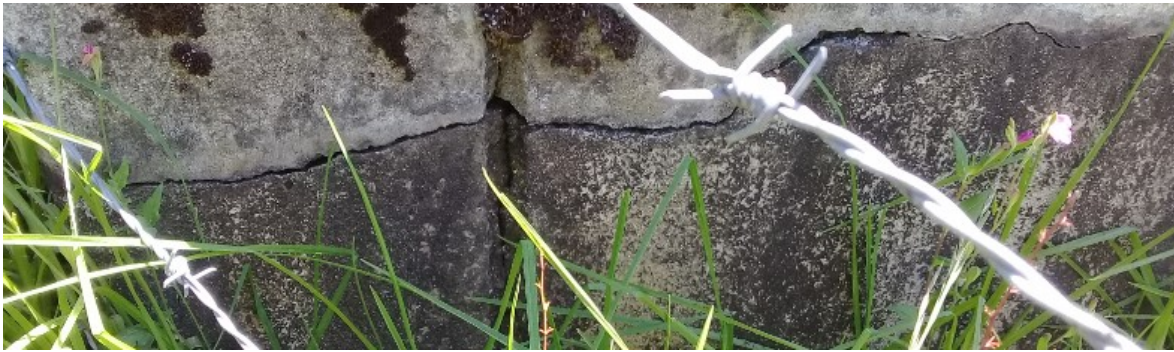
*Fotografía N°09: Fotografía del Reservorio se visualiza la patología grieta en muro Norte del reservorio.*
