**DETERMINACIÓN Y EVALUACIÓN DE PATOLOGÍAS DEL**  
**CONCRETO EN EL CANAL DE RIEGO PITURAGRA –**  
**PURUNMARKA, DE LA COMUNIDAD CAMPESINA DE**  
**YUNGUILLA, DESDE EL TRAMO 0+000 AL 1+000 DEL**  
**DISTRITO DE PONTO, PROVINCIA DE HUARI,**  
**DEPARTAMENTO DE ANCASH – 2018.**

**TRABAJO DE INVESTIGACION PARA OPTAR EL GRADO**  
**ACADEMICO DE BACHILLER EN INGENIERIA CIVIL**

**TUYA DIAZ, LUIS CALIXTO**  
**ORCID: 0000-0003-1818-9385**

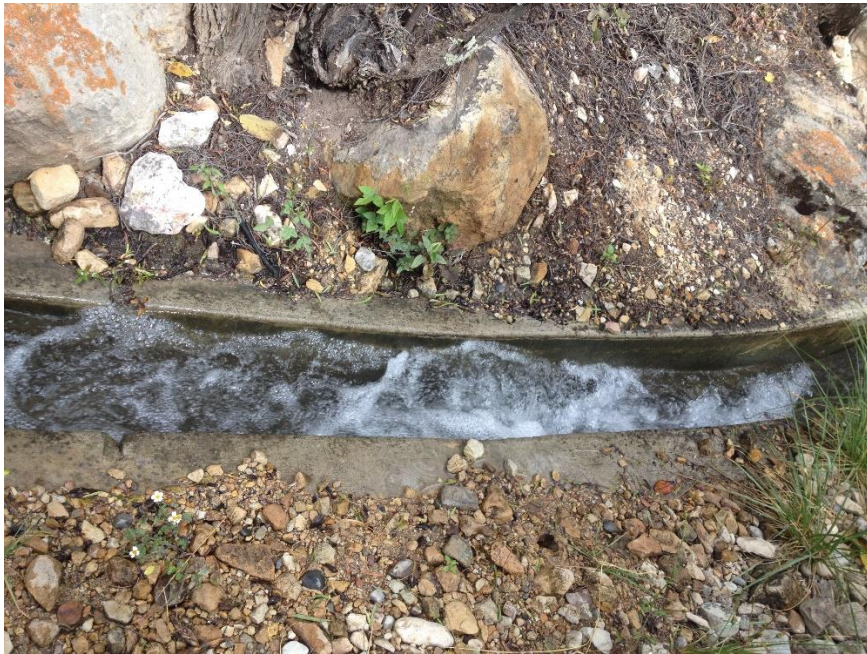
**Fotografía 03** Vista del canal en conducción del agua, este sobrepasa al diseño

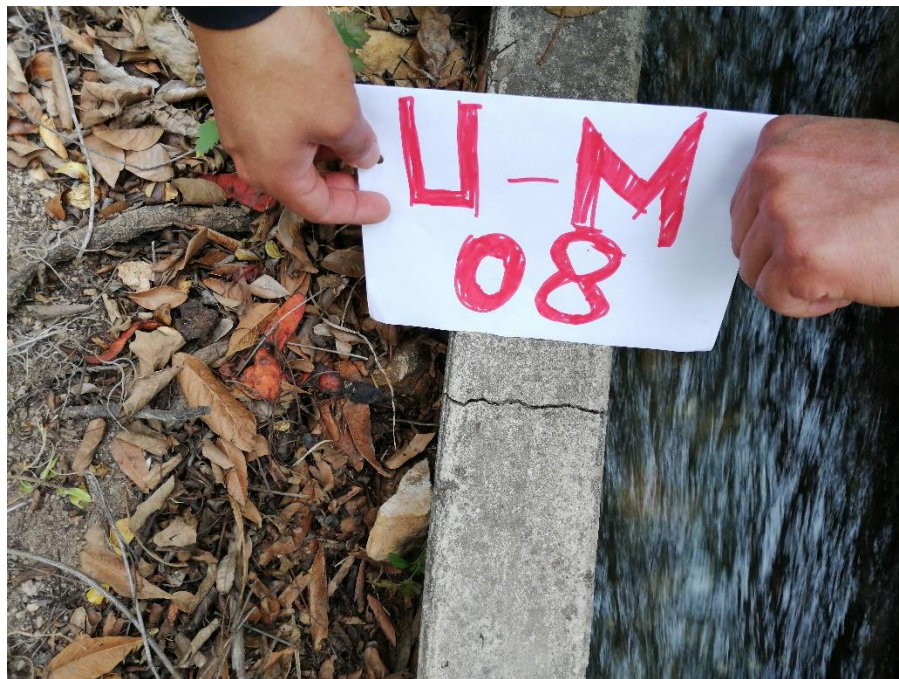
**Fotografía 04** Vista de una grieta en el margen izquierdo del canal

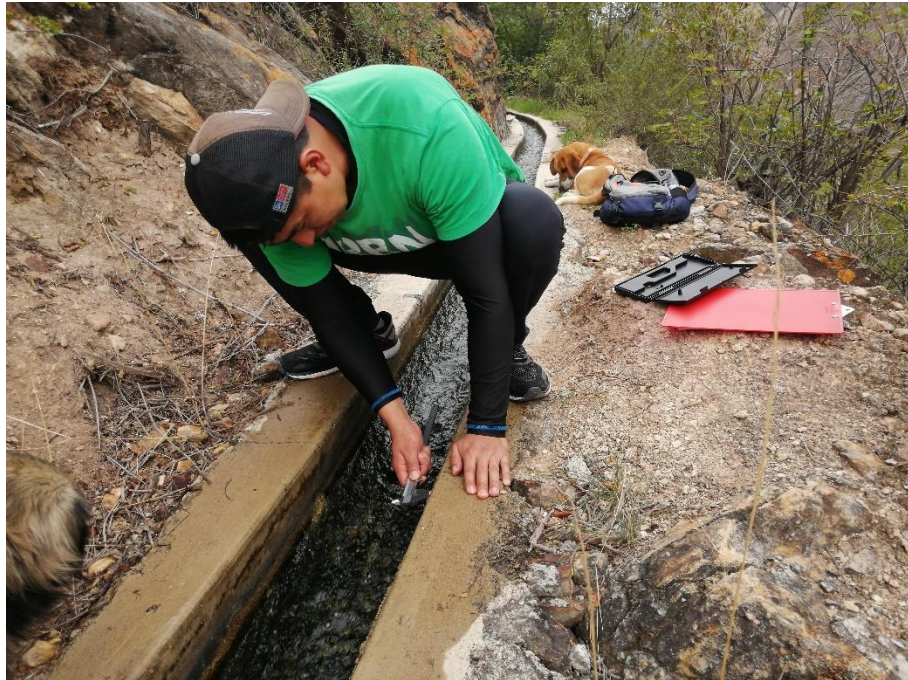
**Fotografía 06** Vista de la medición de aberturas con el vernier
