**UNIVERSIDAD CATÓLICA LOS ÁNGELES  
CHIMBOTE**

**DETERMINACION Y EVALUACION DE LAS  
PATOLOGIAS DEL CONCRETO DEL CANAL DE  
REGADIO MELLISHO – TURUC PUNTA, ENTRE LAS  
PROGRESIVAS 3 +000KM AL 4 +000KM DEL  
DISTRITO DE AMASHCA, PROVINCIA DE CARHUAZ,  
DEPARTAMENTO DE ANCASH - 2019**

**TESIS PARA OPTAR EL TITULO PROFESIONAL DE  
INGENIERO CIVIL**

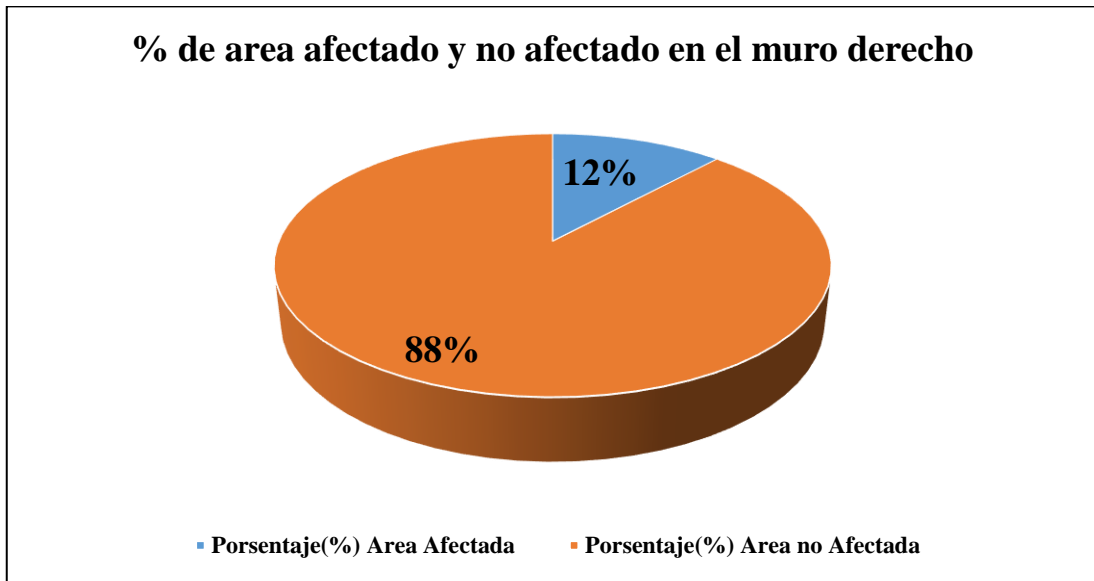
Grafico 2. Porcentaje de área afectada y no afectada en UM-01

Del grafico se observa el porcentaje de área afectada y no afectada por las patologías encontradas en el muro derecho del canal, en este caso el área afectada es 12% y el área no afectada es 88% del canal de riego Mellisho a Turuc Punta.

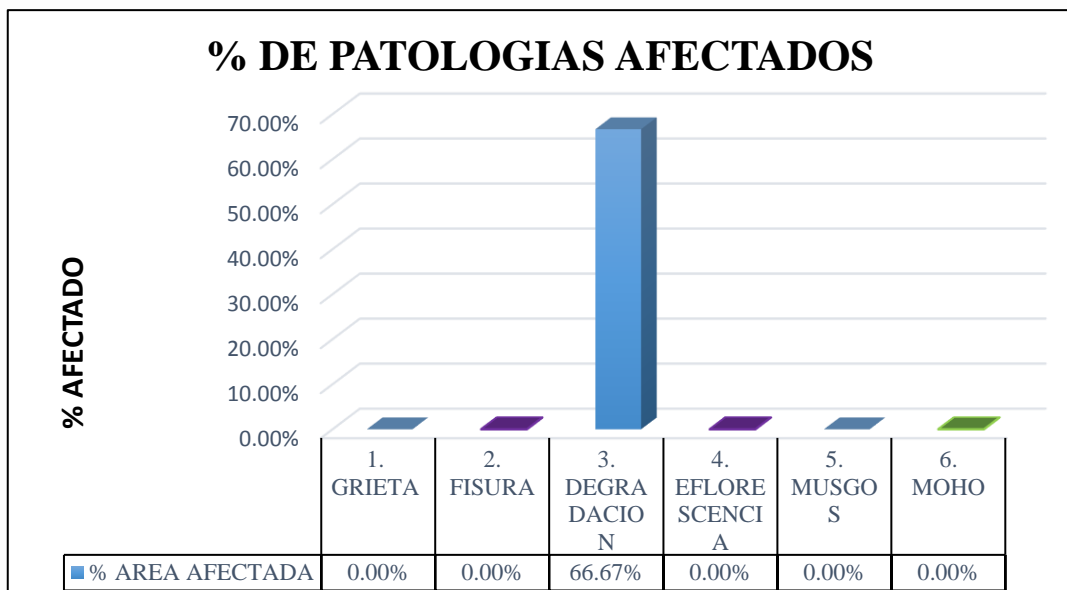
Grafico 3. Porcentaje de área afectada en el piso UM-01

Del gráfico se puede observar que la estructura del canal del piso del canal el 66.67% se encuentra afectado por la patología de degradación, grietas, fisura, eflorescencia, musgos y moho con 0.00%

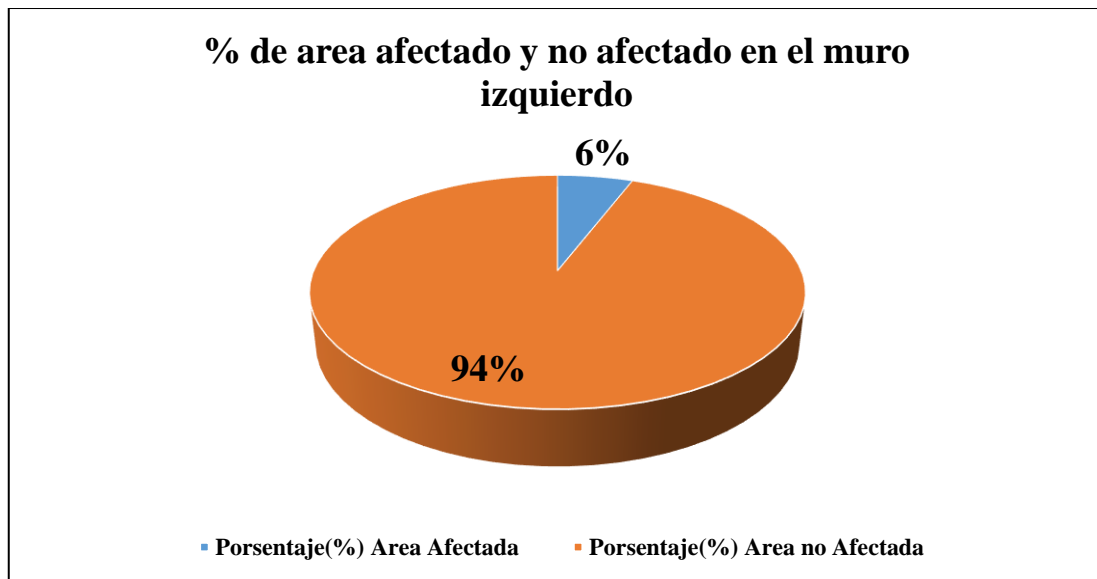
Grafico 6. Porcentaje de área afectado y no afectado UM- 01.

Se observa el porcentaje de área afectado y no afectado por las patologías encontradas en el muro izquierdo del canal, en este caso el área afectada es 6% y el área no afectada es 94% del canal de riego Mellisho a Turuc Punta.

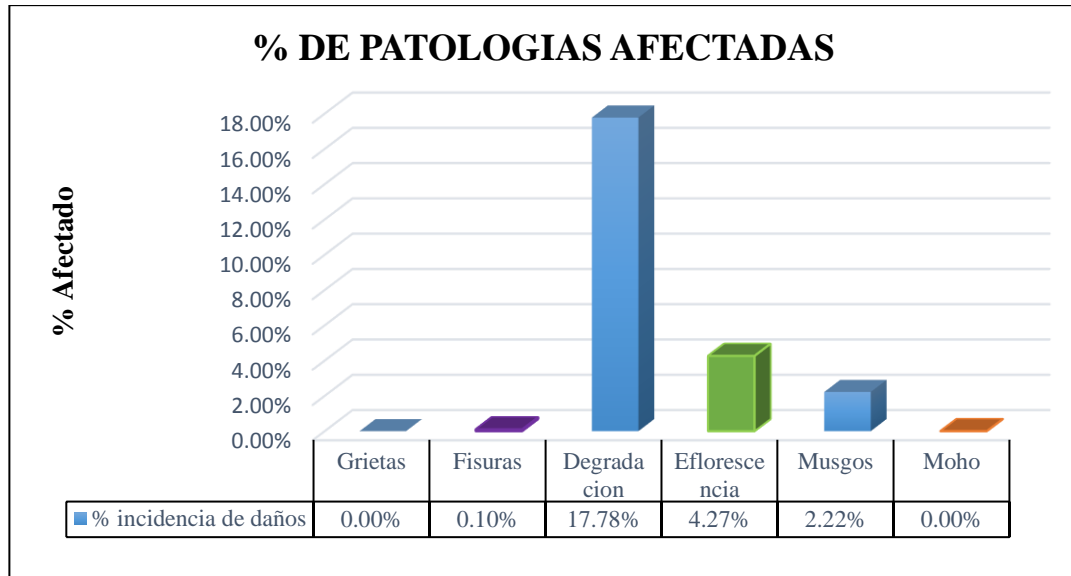
Grafico 7. Porcentaje de área afectada en el resultado final UM- 01

Del grafico del resultado final se puede observar que las patologías de mayor incidencia en la unidad de muestra N° 01 es degradación, con un porcentaje de afectación de 17.78%, 4.27% eflorescencia, 2.22% con musgo y 0.10% fisura. así mismo no se encontró daños por grietas y moho con 0.00%

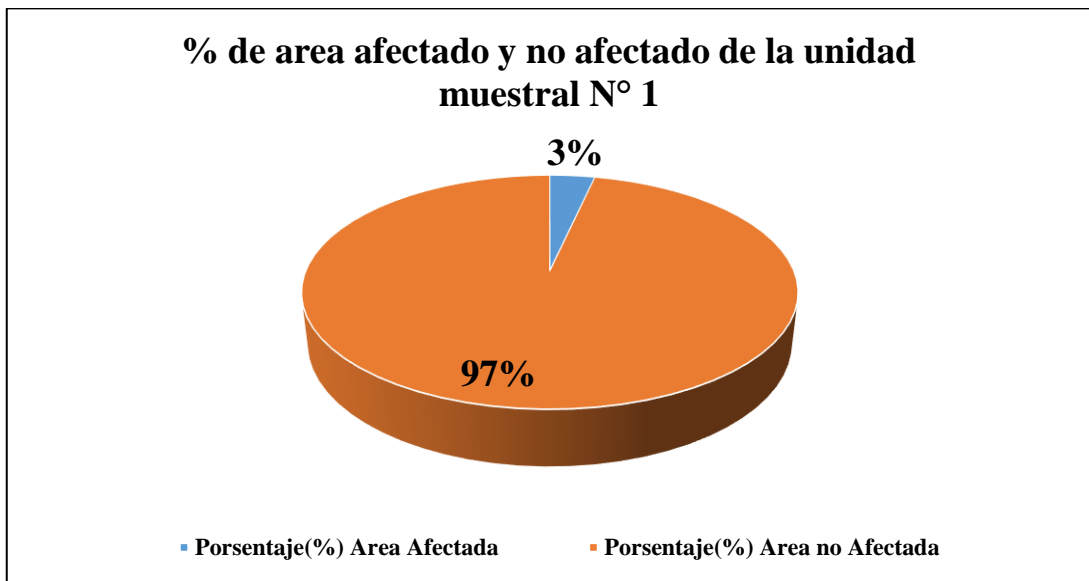
Grafico 8. Porcentaje de área afectado y no afectado en el resultado UM-01.

Del grafico del resultado final se puede observar el área afectada y no afectado por las patologías encontradas en la unidad N° 01, en este caso el área afectada es de 3% y el área no afectada es de 97% del canal de riego Mellisho a Turuc Punta.

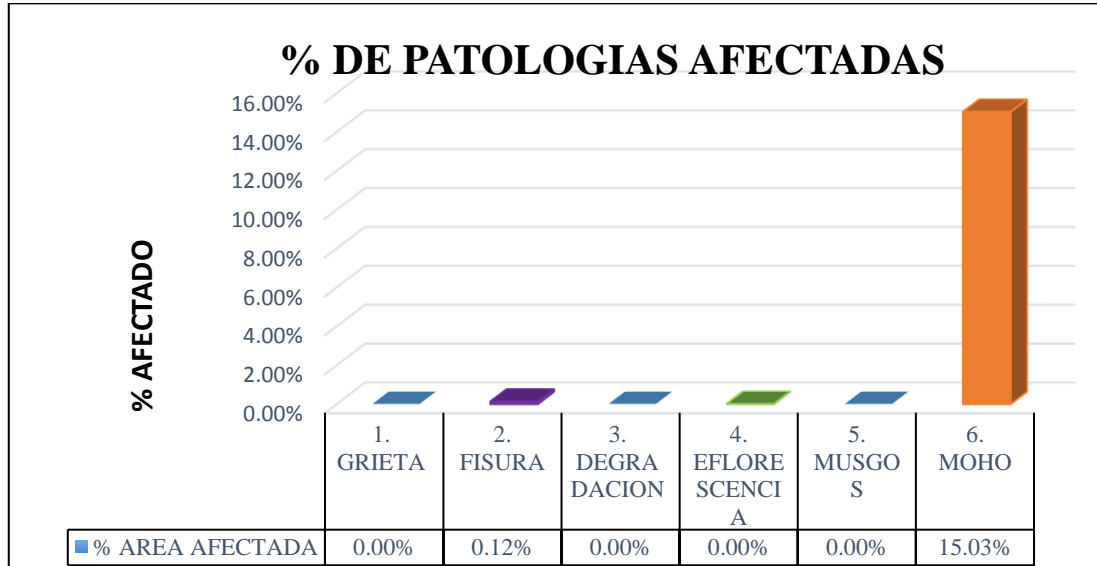
Grafico 9. Porcentaje de área afectada en el muro derecho UM - 02.

Del grafico se puede observar que la estructura del canal del muro derecho el 15.03% se encuentra afectado por la patología de mohos, 0.12% por fisura, así mismo grieta, degradación, eflorescencia y musgos con 0.00%

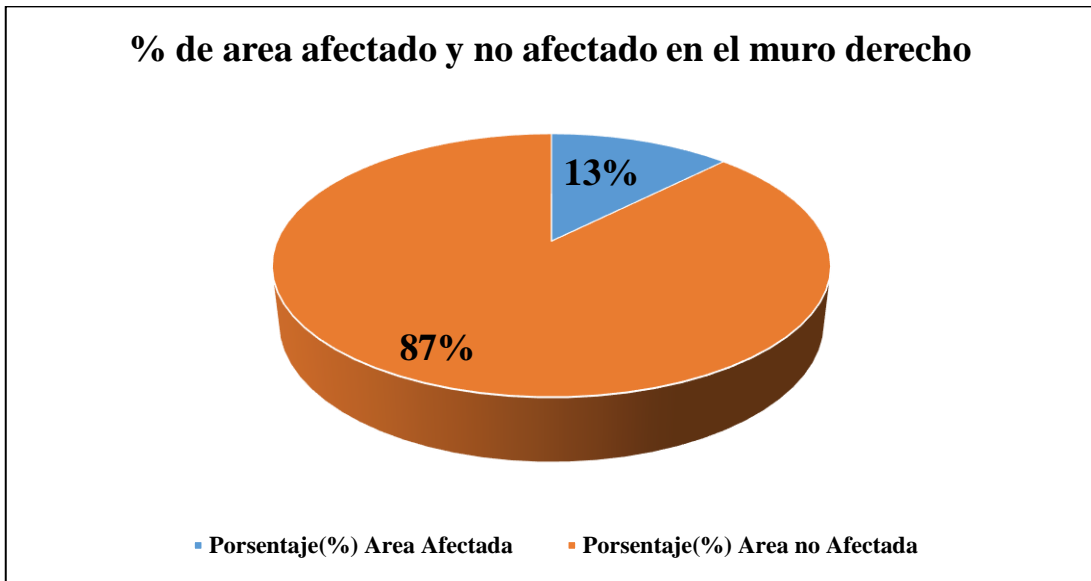
Grafico 10. Porcentaje de área afectada y no afectada UM - 02

Se observa el porcentaje de área afectado y no afectado por las patologías encontradas en el muro derecho del canal, en este caso el área afectada es 13% y el área no afectada es 87% del canal de riego Mellisho a Turuc Punta.

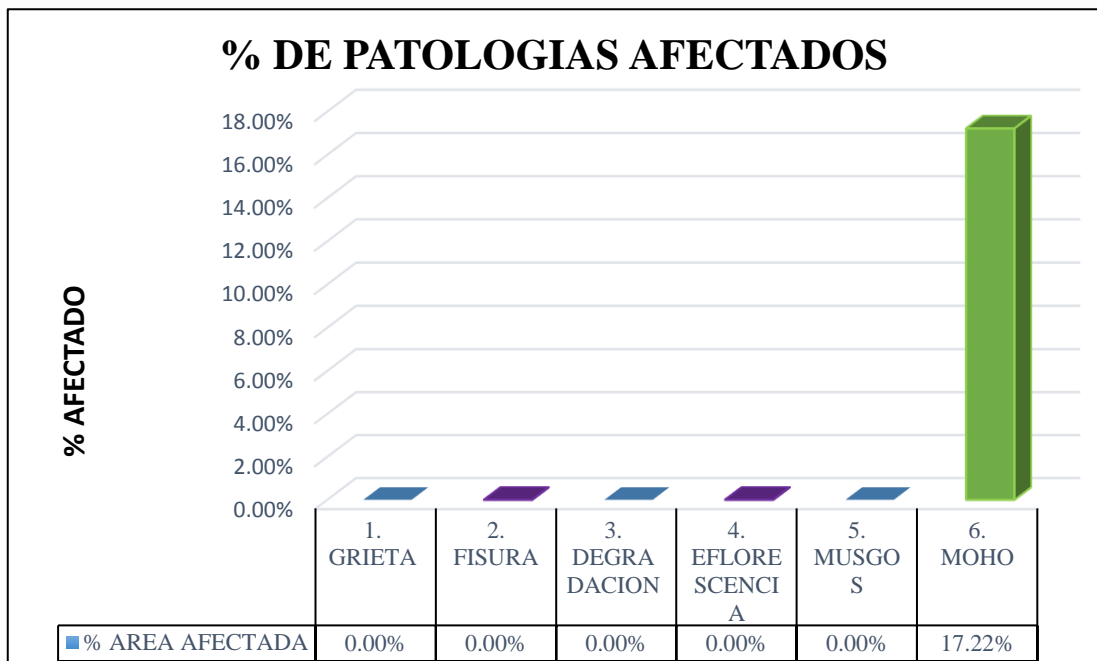
Grafico 11. Porcentaje de área afectada en el piso UM-02

Del grafico se puede observar que la estructura del piso del canal el 17.22% se encuentra afectado por la patología de mohos, grietas, fisura, degradación, eflorescencia y musgos con 0.00%

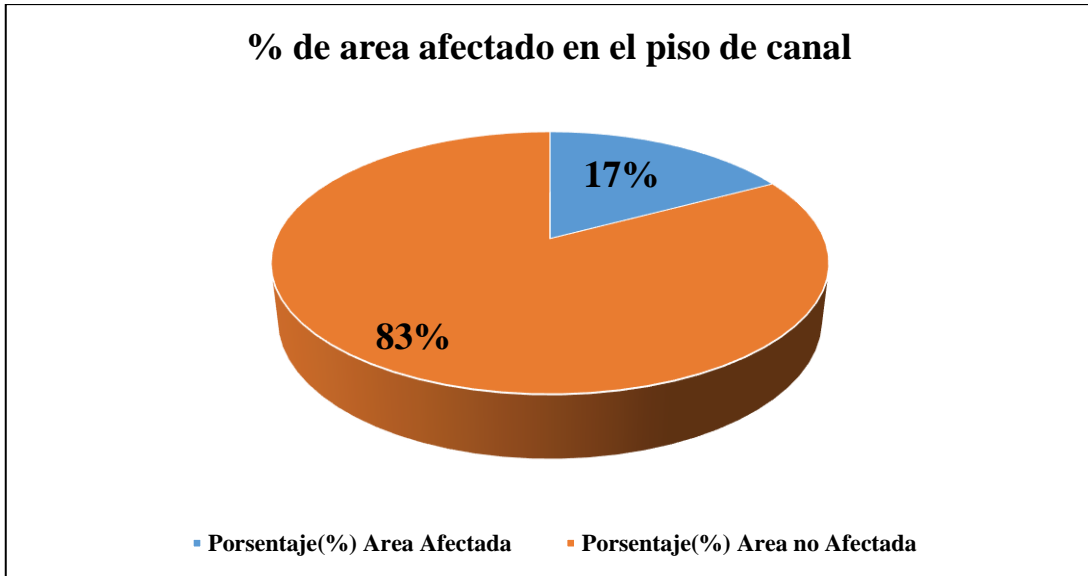
Grafico 12. porcentaje de área afectado y no afectado UM-02

Se observa el porcentaje de área afectado y no afectado por las patologías encontradas en el fondo del canal, en este caso el área afectada es 17% y el área no afectada es 83% del canal de riego Mellisho a Turuc Punta.

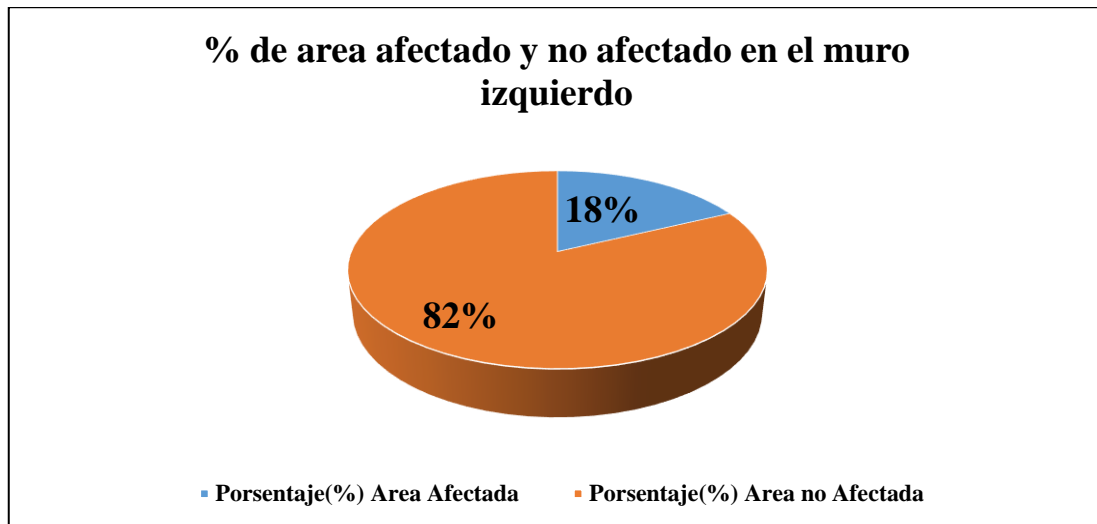
Grafico 14. Porcentaje de área afectado y no afectado UM-02

Se observa el porcentaje de área afectado y no afectado por las patologías encontradas en el margen izquierdo del canal, en este caso el área afectada es 18% y el área no afectada es 82% del canal de riego Mellisho a Turuc Punta.

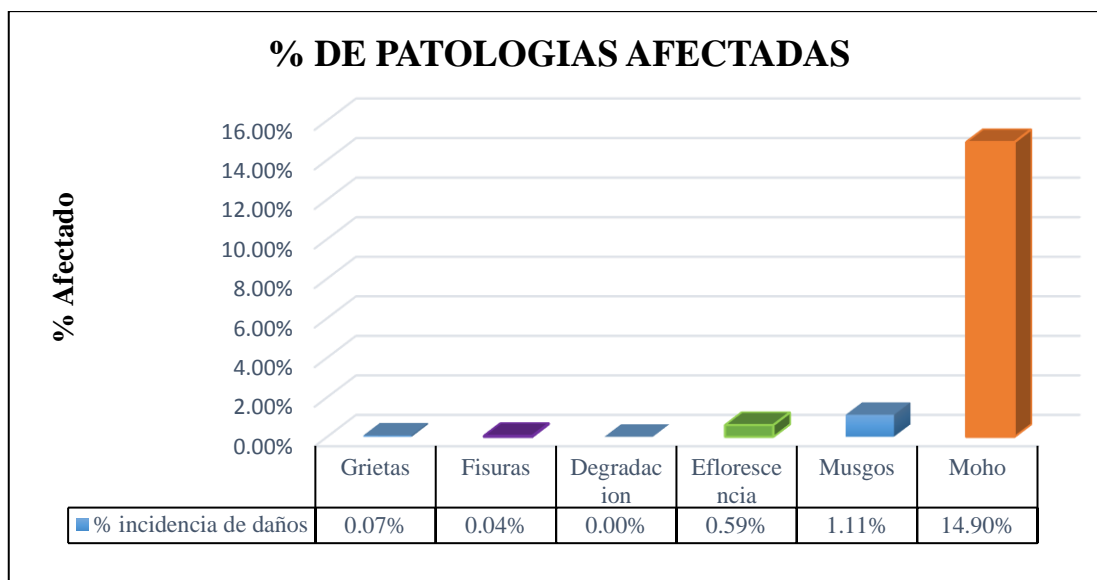
Grafico 15. Porcentaje de área afectado en el resultado final UM-02

Del grafico del resultado final se puede observar que las patologías de mayor incidencia en la unidad de muestra N°02 es mohos con un porcentaje de afectación de 14.90%, 1.11% musgos y 0.59% con eflorescencia, 0.07% con grieta, 0.04% con fisuras así mismo no se encontró daños degradación con 0.00%

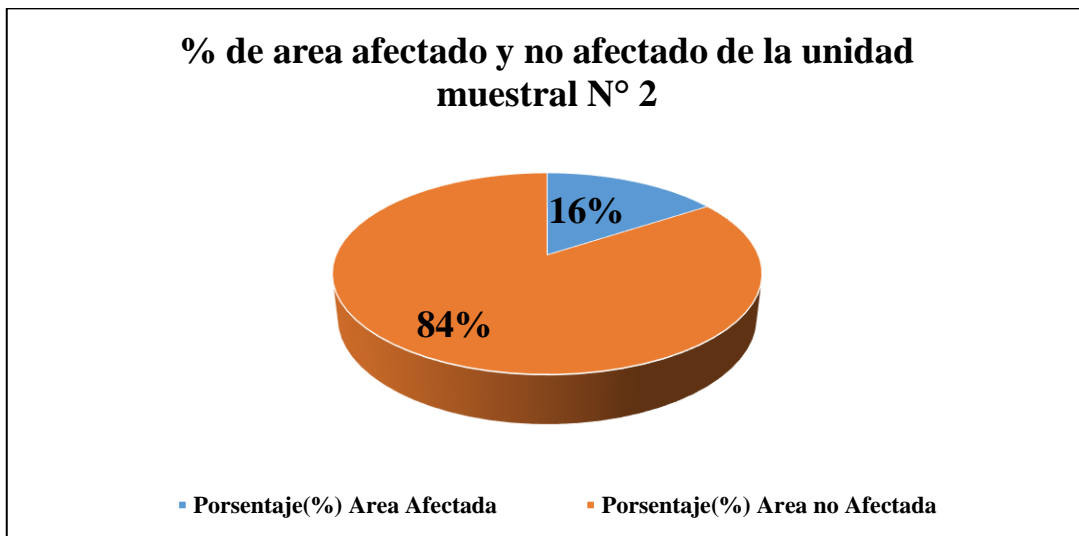
Grafico 16. Porcentaje de área afectado y no afectado en el resultado UM-02

Del grafico del resultado final se puede observar el área afectada y no afectado por las patologías encontradas en la unidad N° 02, en este caso el área afectada es de 16% y el área no afectada es de 84% del canal de riego Mellisho a Turuc Punta.

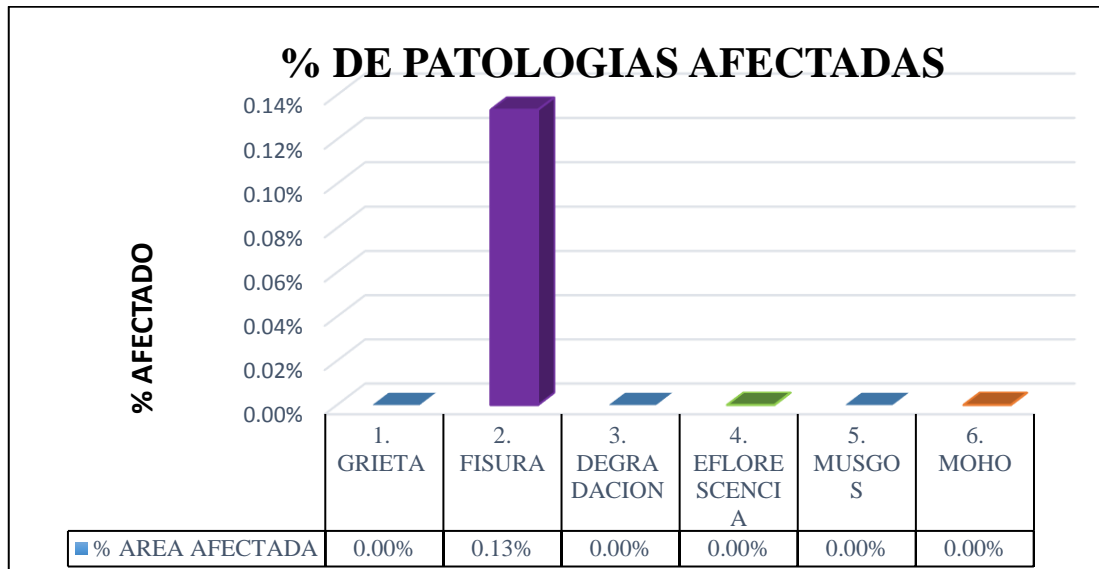
Gráfico 17. Porcentaje de área afectada en el muro derecho UM-03

Del gráfico se puede observar que la estructura del canal del muro derecho el 0.13% se encuentra afectado por la patología de fisura, musgo, eflorescencia, grieta, degradación y moho con 0.00%

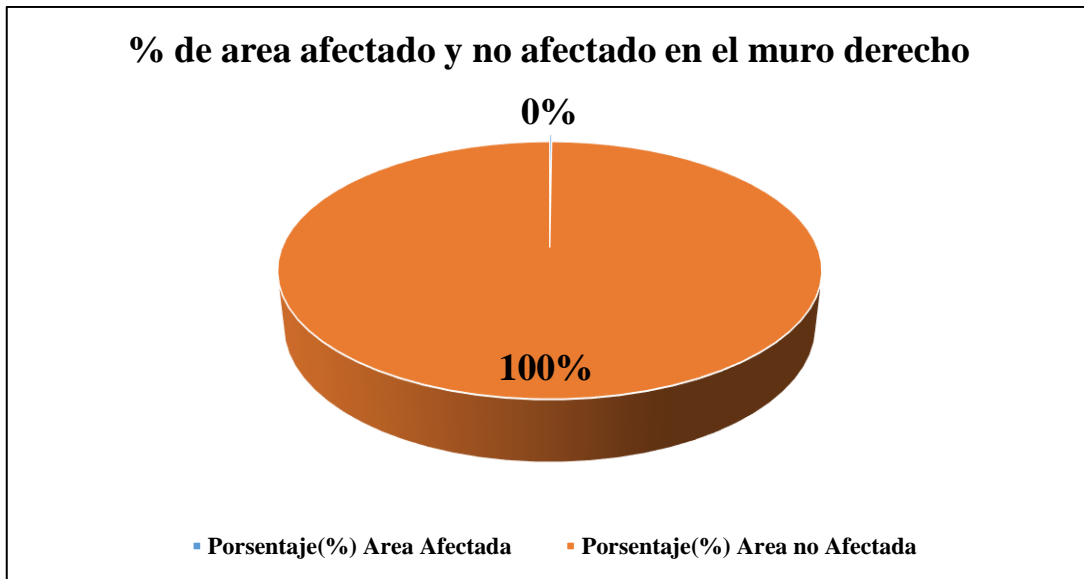
Grafico 18. Porcentaje de área afectado y no afectado UM-03

Se observa el porcentaje de área afectado y no afectado por las patologías encontradas en el margen derecho del canal, en este caso el área afectada es 0% y el área no afectada es 100% del canal de riego Mellisho a Turuc Punta.

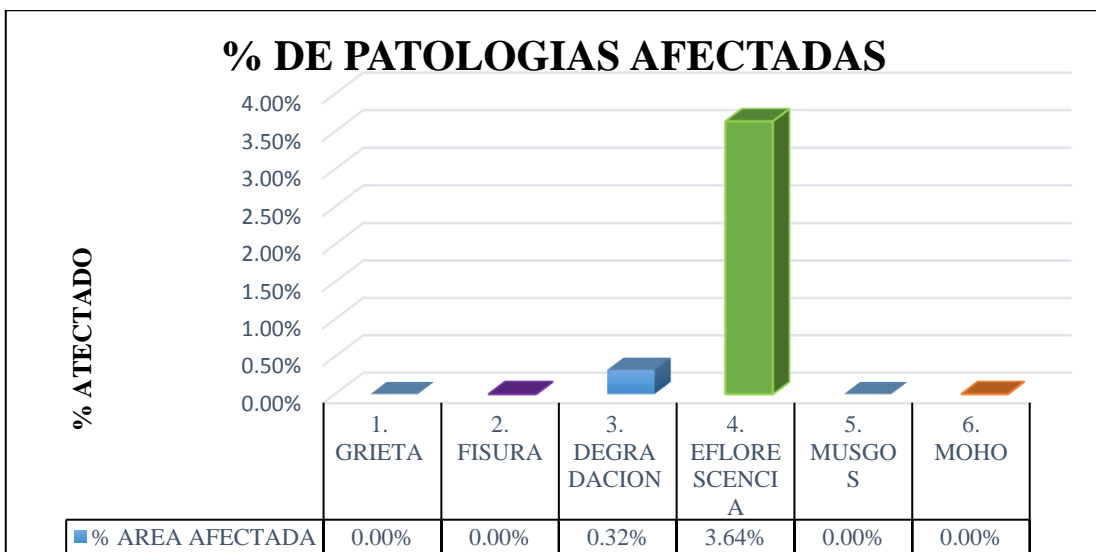
Grafico 21. Porcentaje de área afectada en el muro izquierdo UM-03

Del grafico se puede observar que la estructura del canal del muro izquierdo el 3.64% se encuentra afectado por la patología de eflorescencia, 0.32% por degradación y así mismo grieta, fisura, musgos y moho con 0.00%

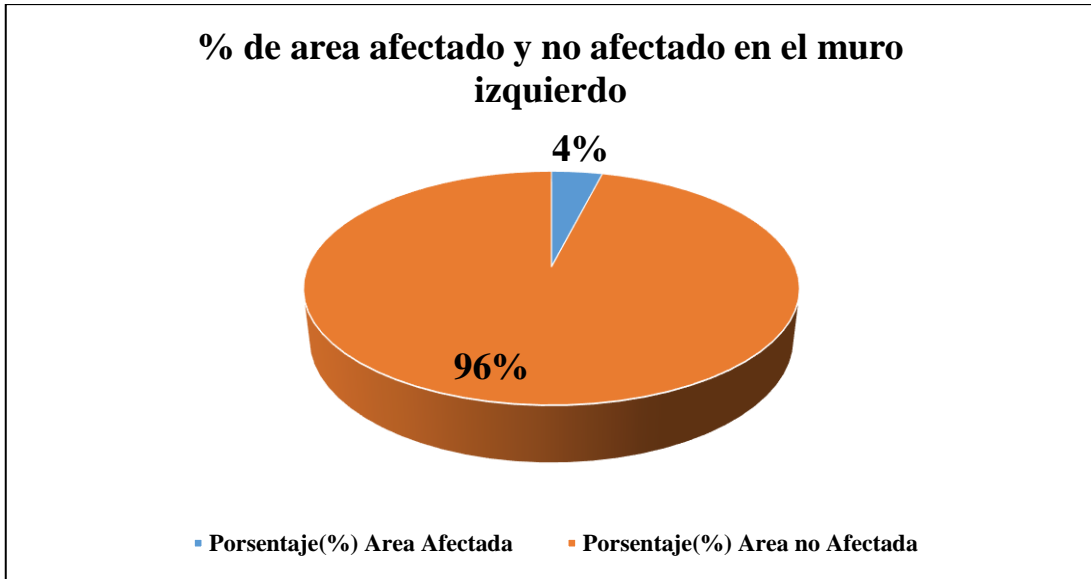
Grafico 22. Porcentaje de área afectado y no afectado UM-03

Se observa el porcentaje de área afectado y no afectado por las patologías encontradas en el margen izquierdo del canal, en este caso el área afectada es 4% y el área no afectada es 96% del canal de riego Mellisho a Turuc Punta.

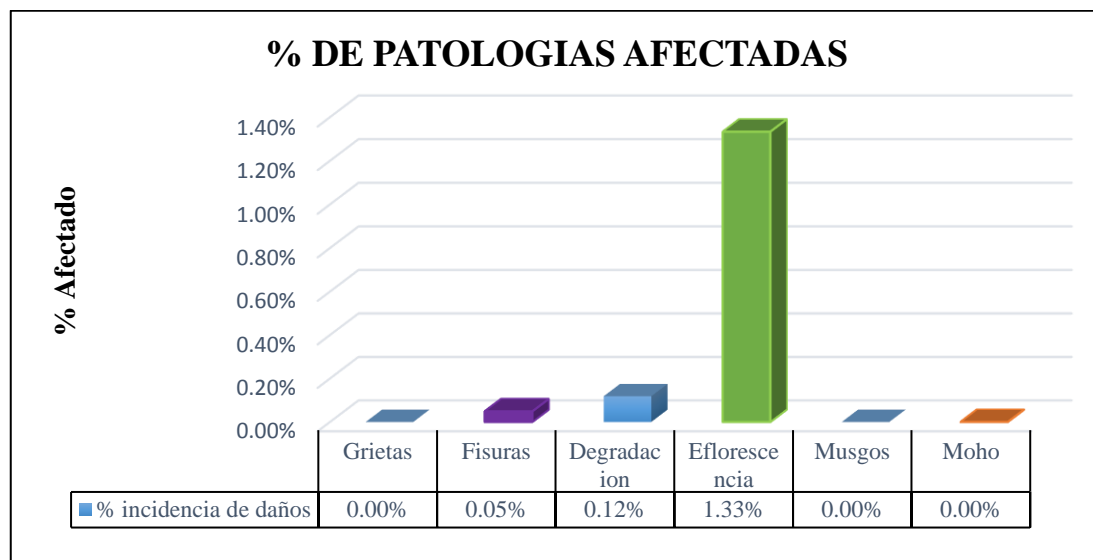
Grafico 23. Porcentaje de área afectada en el resultado final UM-03

Del grafico del resultado final se puede observar que las patologías de mayor incidencia en la unidad de muestra N° 03 eflorescencia, con un porcentaje de afectación 1.33%, 0.12% degradación, 0.05% fisuras. así mismo no se encontró daños por grietas, musgos y moho con 0.00%

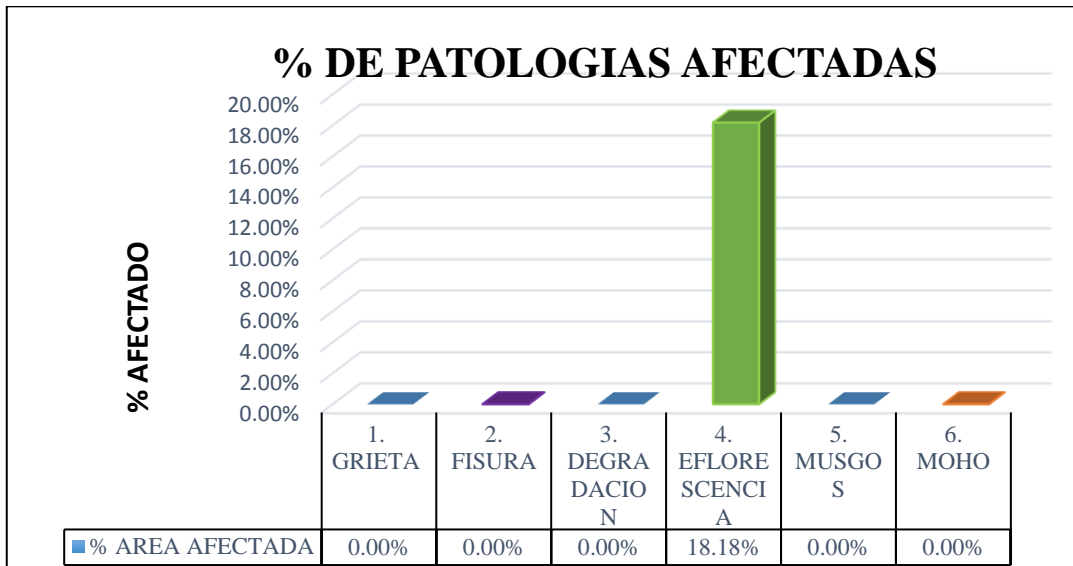
Grafico25. Porcentaje de área afectada en el muro derecho UM-04.

Del grafico se puede observar que la estructura del canal del muro derecho el 18.18% se encuentra afectado por la patología de eflorescencia, así mismo grieta, fisuras, degradación, musgos y mohos con 0.00%

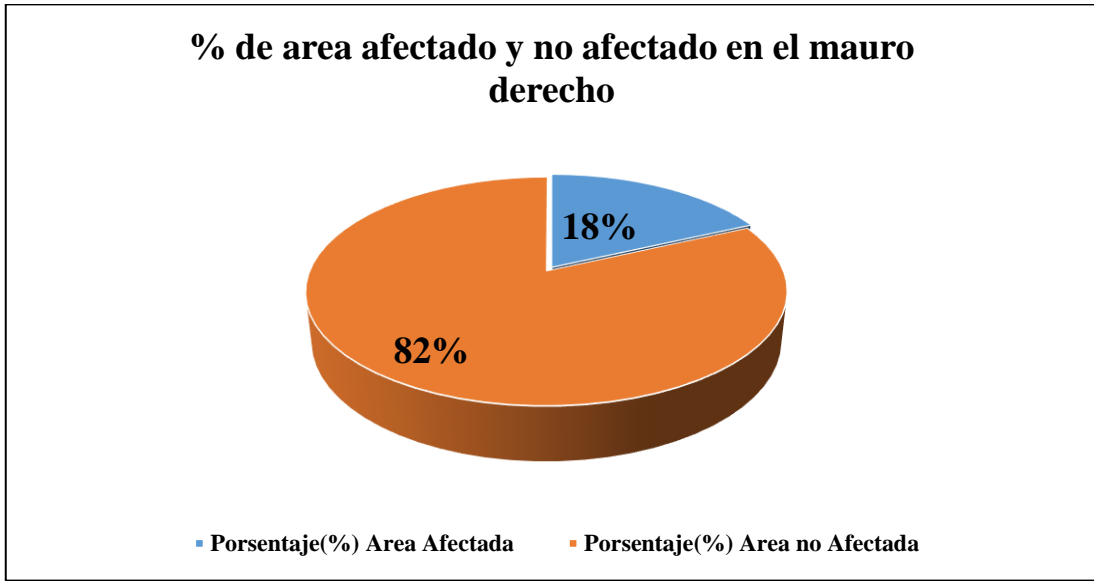
Grafico 26. Porcentaje de área afectado y no afectado UM-04.

Se observa el porcentaje de área afectado y no afectado por las patologías encontradas en el margen derecho del canal, en este caso el área afectada es 18% y el área no afectada es 82% del canal de riego Mellisho a Turuc Punta.

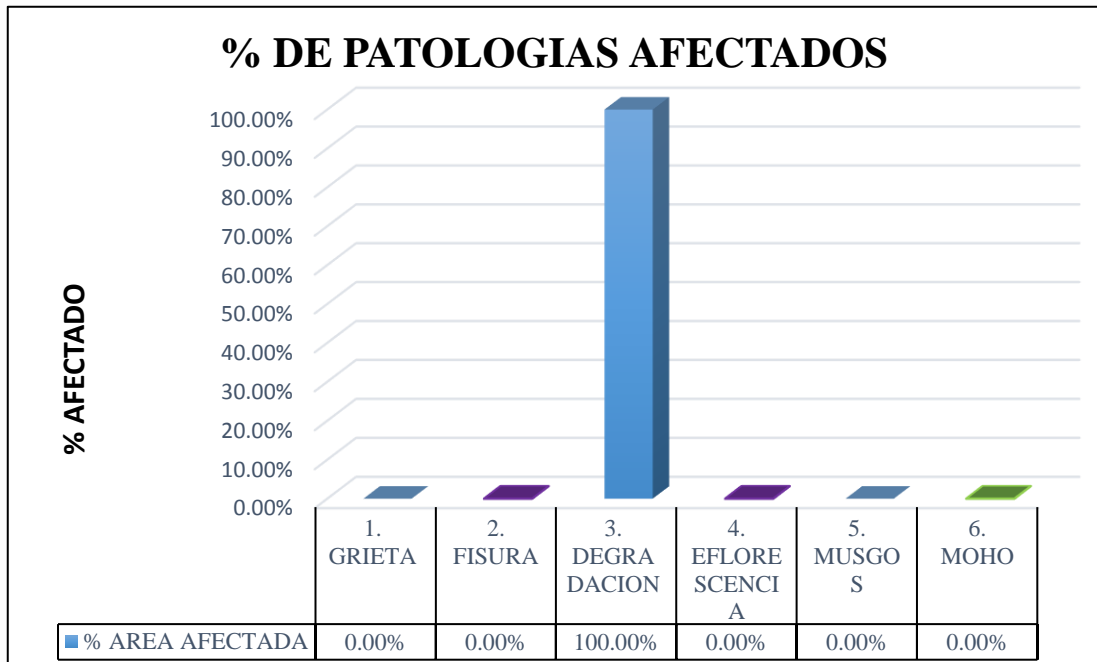
Grafico 27. Porcentaje de área afectada en el piso UM-04

Del gráfico se puede observar que la estructura, del piso del canal presenta el 100% afectado por patologías de degradación.

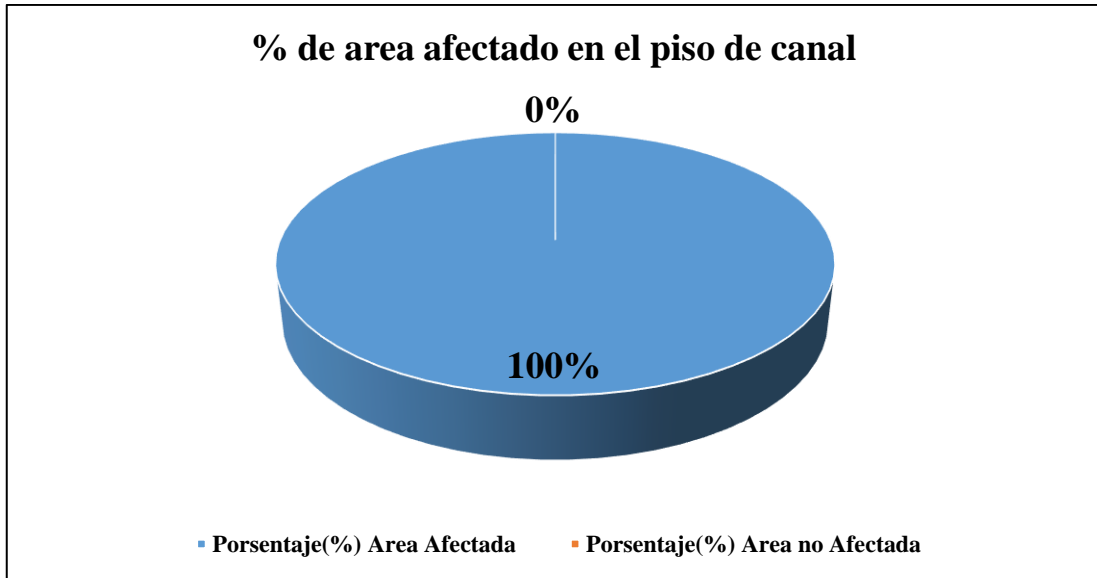
Grafico 28. Porcentaje de área afectado y no afectado UM-04

Se observa que en el piso del canal se encuentra afectado el 100%.

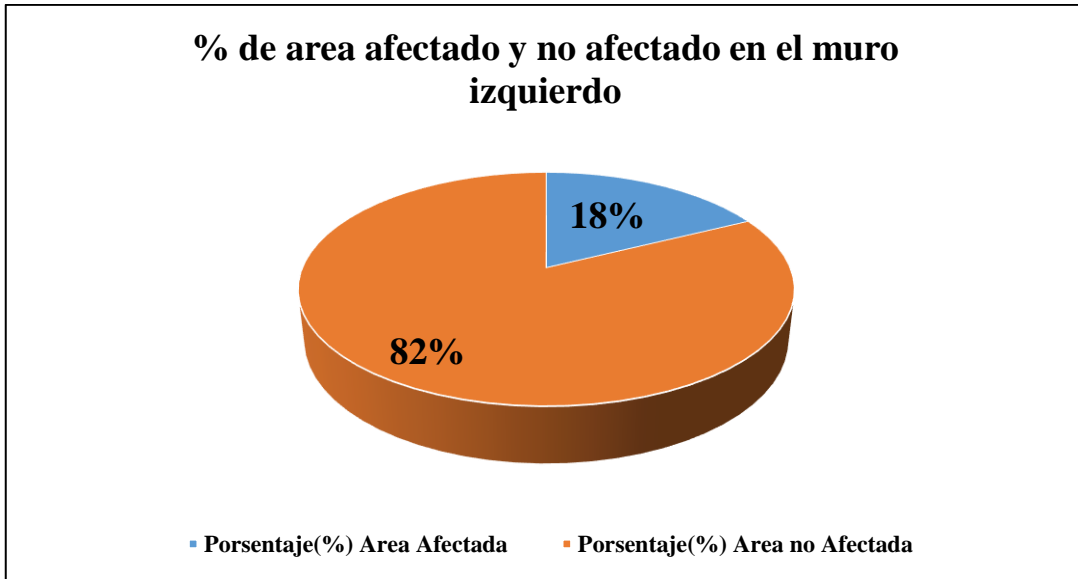
Grafico 30. Porcentaje de área afectado y no afectado UM-04

Se observa el porcentaje de área afectado y no afectado por las patologías encontradas en el margen izquierdo del canal, en este caso el área afectada es 18% y el área no afectada es 82% del canal de riego Mellisho a Turuc Punta.

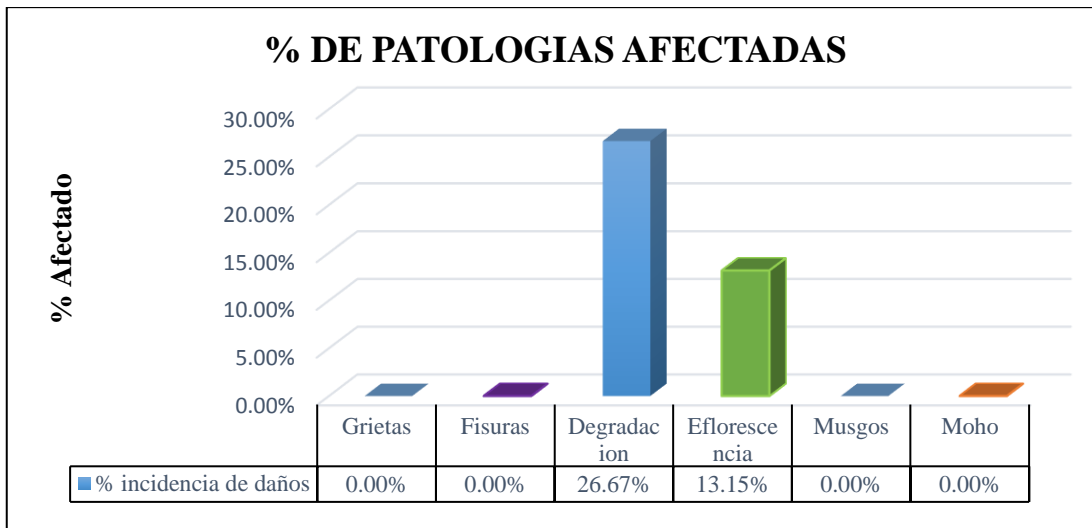
Grafico 31. Porcentaje de área afectada en el resultado final UM-04.

Del grafico del resultado final se puede observar que las patologías de mayor incidencia en la unidad de muestra N° 04 es degradación, con un porcentaje de afectación 26.67%, 13.15% eflorescencia, así mismo no se encontró daños por grietas, fisura musgos y moho con 0.00%

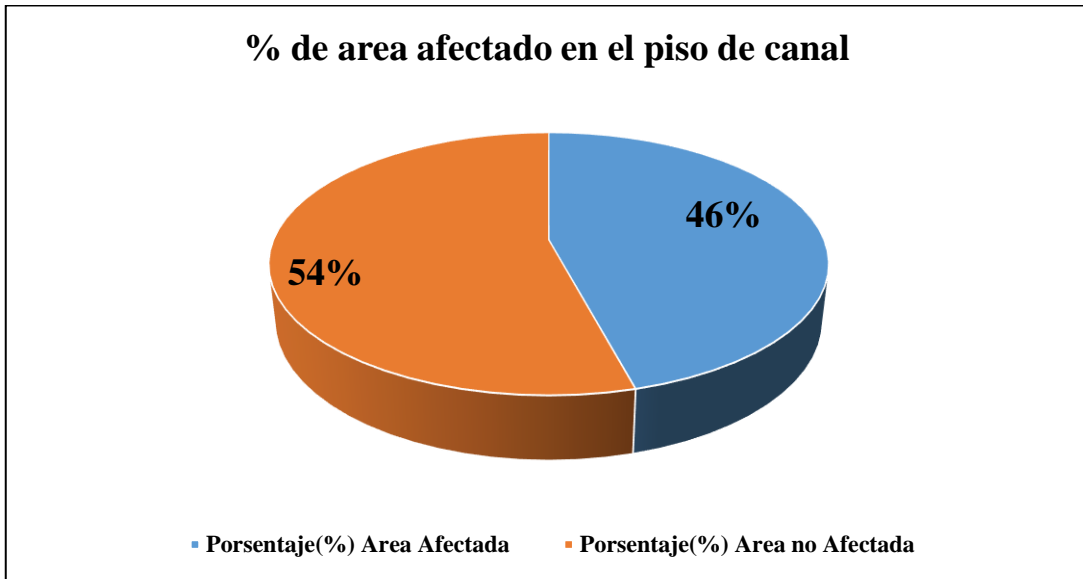
Grafico 44. Porcentaje de área afectado y no afectado UM-06

**Interpretación:** Se observa el porcentaje de área afectado y no afectado por las patologías encontradas en el piso del canal, en este caso el área afectada es 46% y el área no afectada es 54% del canal de riego Mellisho a Turuc Punta

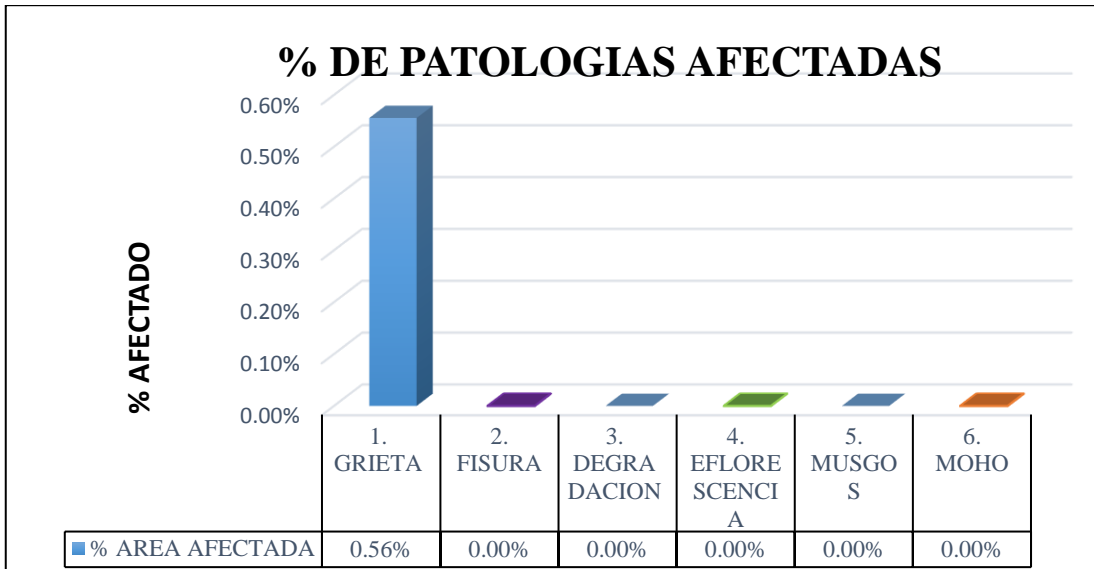
Gráfico 58. porcentaje de área afectada en el muro derecho UM-11

Del gráfico, se puede observar que la estructura del canal del margen derecho el 0.56% se encuentra afectado por la patología grieta. así mismo fisura, degradación, eflorescencia, musgo y moho con 0.00%

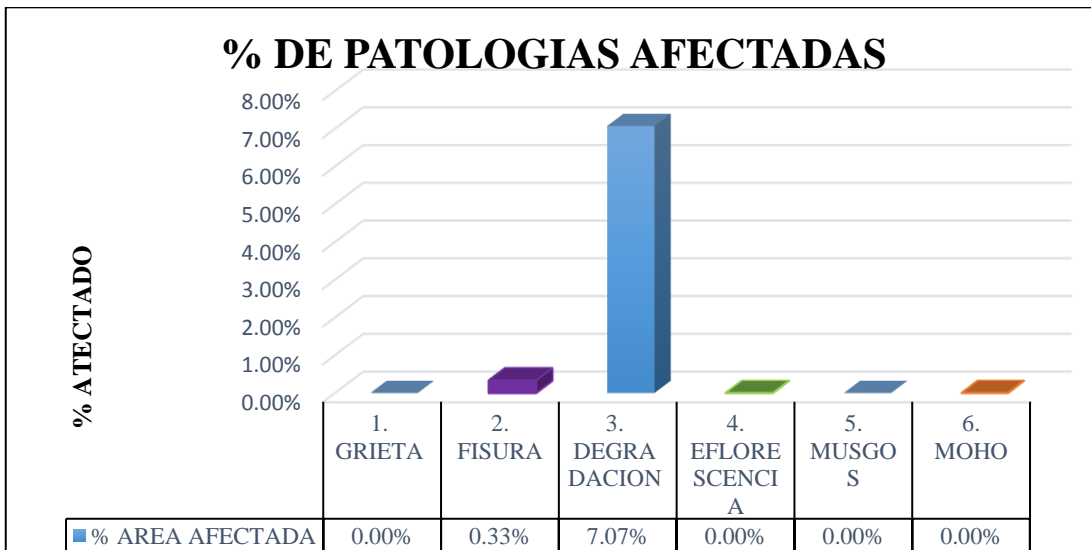
Grafico 62. porcentaje de área afectada en el muro izquierdo UM-11.

Del gráfico se puede observar que la estructura del canal del muro izquierdo el 7.07% se encuentra afectado por la patología degradación, 0.33% con fisuras. así mismo grieta, eflorescencia, musgos y moho con 0.00%

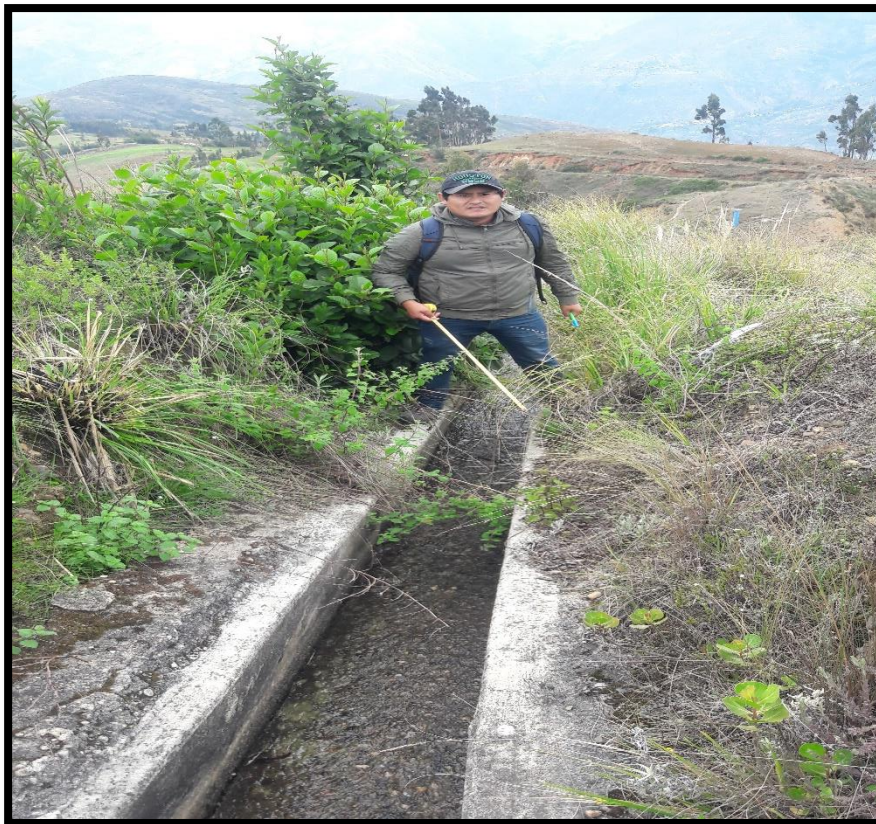
Fotografía 04 tomando muestra de la grieta en el canal
