UNIVERSIDAD CATÓLICA LOS ÁNGELES
CHIMBOTE

DETERMINACIÓN Y EVALUACIÓN DE LAS
PATOLOGÍAS DEL CONCRETO EN COLUMNAS, VIGAS,
SOBRECIMIENTO ARMADO Y MUROS DE
ALBAÑILERÍA CONFINADA DEL CERCO PERIMÉTRICO
DE LA INSTITUCIÓN EDUCATIVA 1689 PAMPAYACU,
DEL DISTRITO DE CONCHUCOS, PROVINCIA DE
PALLASCA, REGIÓN ÁNCASH, MAYO – 2017.

**TESIS PARA OPTAR EL TÍTULO PROFESIONAL DE
INGENIERO CIVIL.**

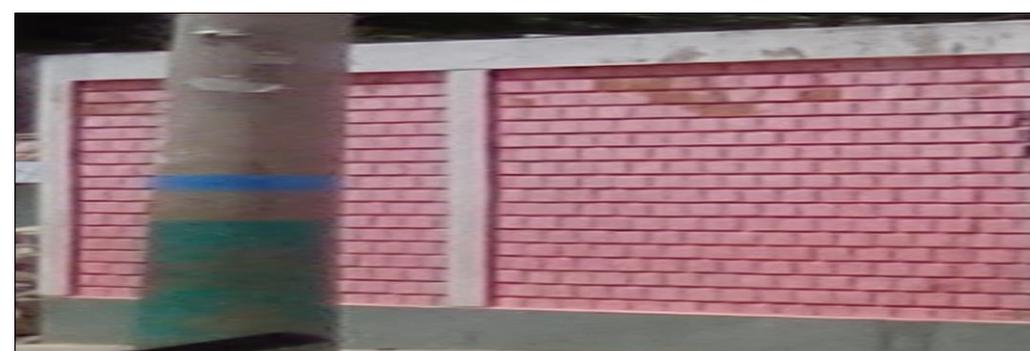
Físicas	Mecánicas	Químicas						
(1): Erosión	(2): Fisuras (3): Grietas	(4): Eflorescencias (5): Oxidación						
Elementos	Área (m2)	Nivel de Severidad						
Columnas	2.72	<div style="background-color: #00FF00; color: white; padding: 2px; margin-bottom: 5px;">Leve</div> <div style="background-color: #800080; color: white; padding: 2px; margin-bottom: 5px;">Moderado</div> <div style="background-color: #FF0000; color: white; padding: 2px;">Alto</div>						
Vigas	3.70							
Sobre Cimiento Armado	6.17							
Muros	24.70							
Área total de la Unidad de Muestra 1(m2)	37.30							
Vista Panorámica de la Unidad de Muestra 1

Tipos de Patologías	Área afectada m2	N.S	% Área afectada	Nivel de Severidad
(1): Erosión	2.85	M	21.20%	Leve
(2): Fisuras	0.52	L		
(3): Grietas	0.60	L	78.80%	Moderado
(4): Eflorescencias	1.34	M		
(5): Oxidación	0.00			
Total	5.3098		100.00%	Moderado

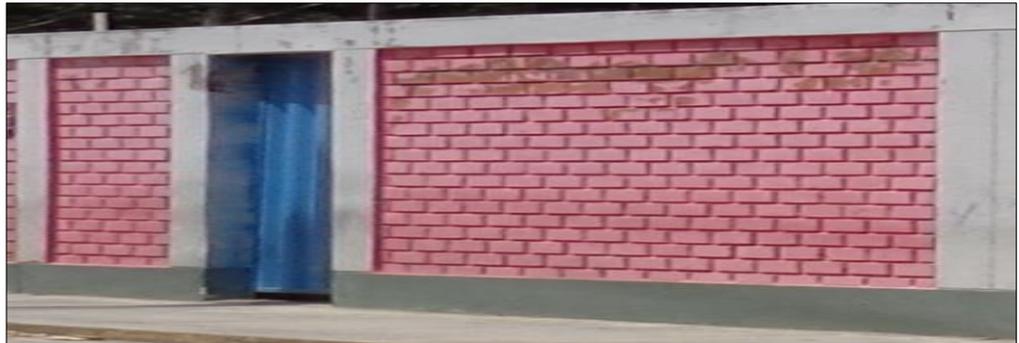
(1): Erosión	(2): Fisuras (3): Grietas		
		Químicas	
		(4): Eflorescencias (5): Oxidación	
Elementos	Área (m2)	Nivel de Severidad	Vista Panorámica de la Unidad de Muestra 2

Columnas	45.16	<div style="display: flex; flex-direction: column; align-items: center; gap: 10px;"> <div style="background-color: #00FF00; padding: 2px 10px; border: 1px solid black;">Leve</div> <div style="background-color: #800080; padding: 2px 10px; border: 1px solid black;">Moderado</div> <div style="background-color: #FF0000; padding: 2px 10px; border: 1px solid black;">Alto</div> </div>	
Vigas	4.28		
Sobre Cimiento Armado	3.92		
Muros	15.66		
Área total de la Unidad de Muestra 2(m2)	69.01

Tipos de Patologías	Área afectada m2	N.S	% Área afectada	Nivel de Severidad
(1): Erosión	0.00		17.00%	Leve
	3.52	M		
(2): Fisuras	0.69	L	83.00%	Moderado
(3): Grietas	0.24	L		
(4): Eflorescencias	1.02	M		
(5): Oxidación	0.00			
Total	5.47

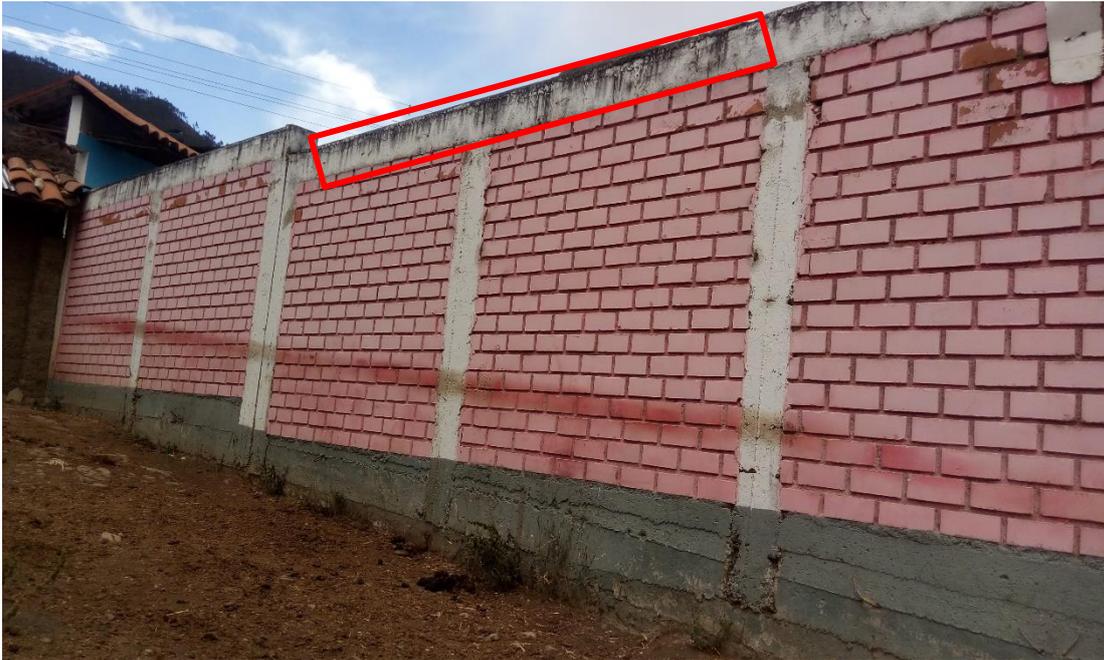
Grafico 98: Grietas en viga.

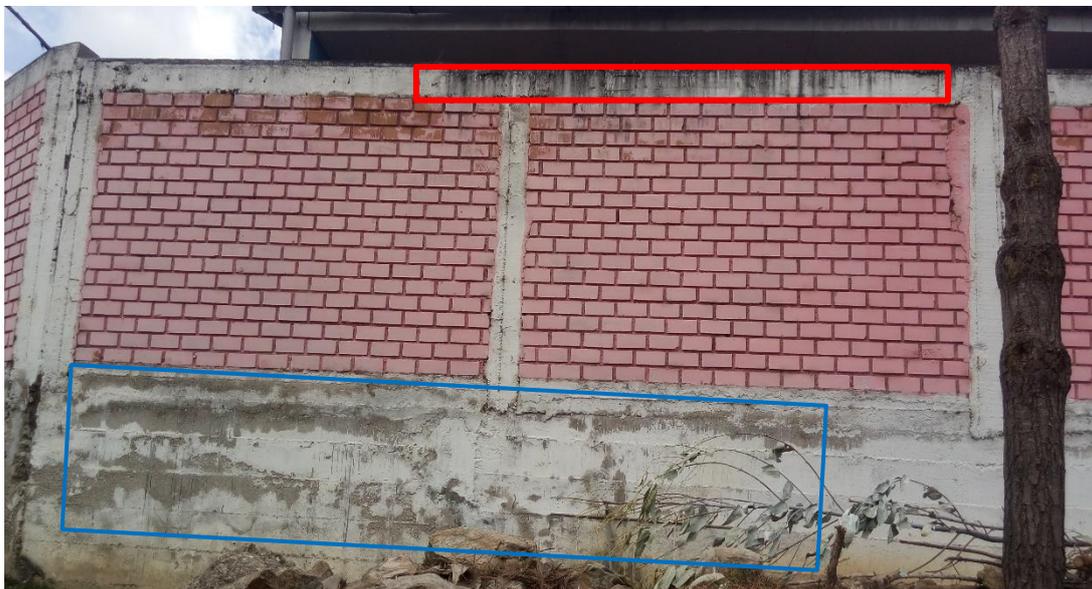
Grafico 99: Erosión en viga y Eflorescencias en sobre cimiento armado.

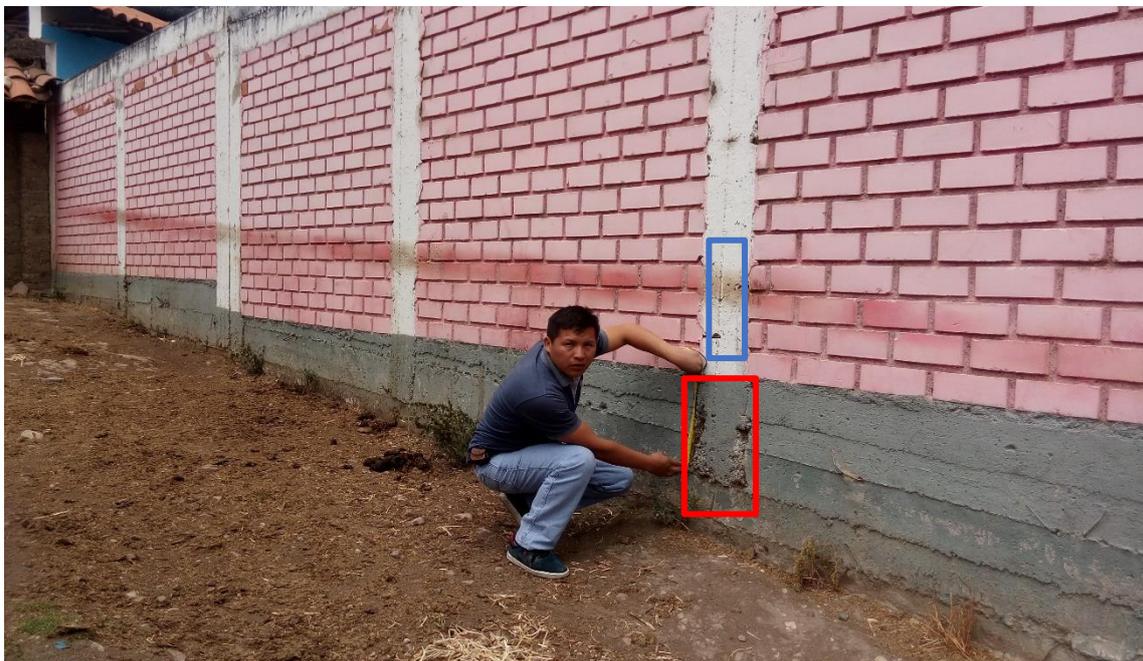
Grafico 101: Oxidación en columna, sobre cimiento armado y Grieta en columna.

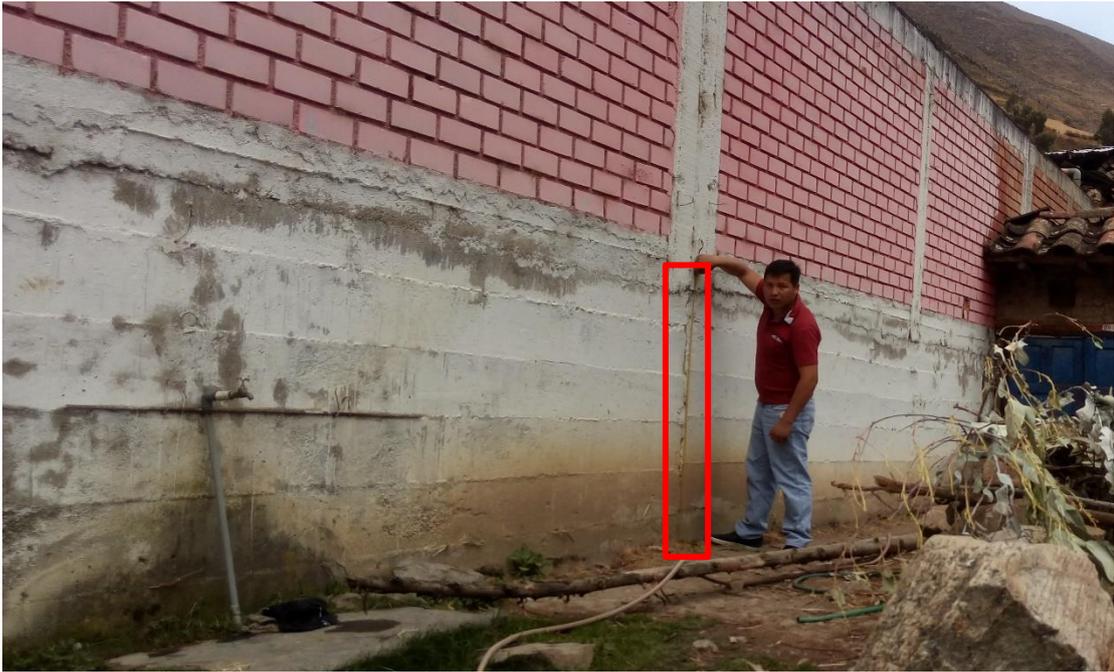
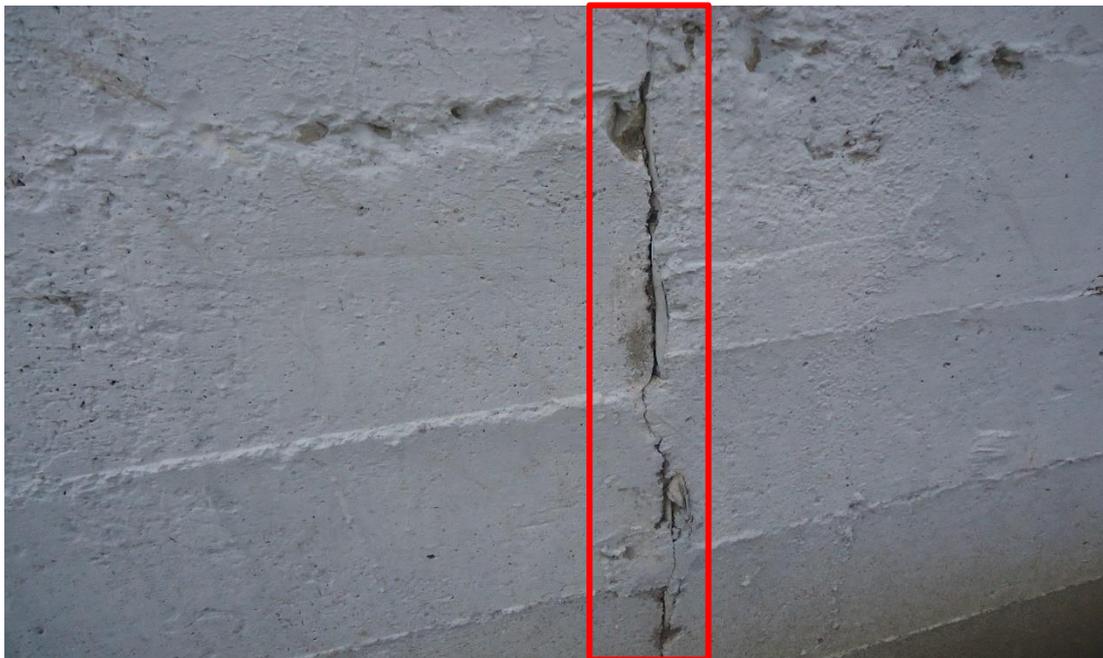
Grafico 102: Grieta en sobre cimiento armado.

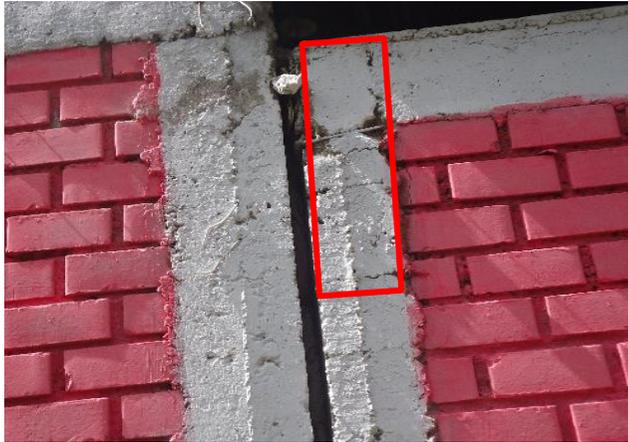
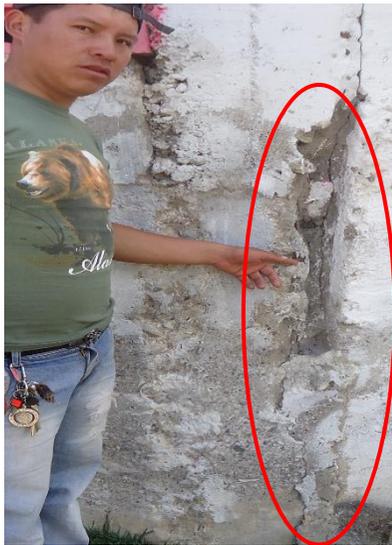
Grafico 104: Grieta.

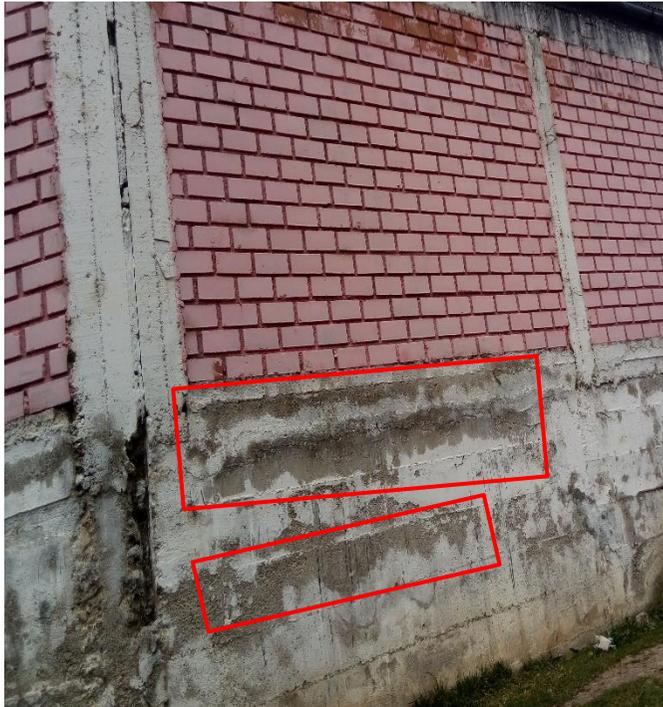
Grafico 105: Eflorescencia.
