UNIVERSIDAD CATÓLICA LOS ÁNGELES
CHIMBOTE

DETERMINACIÓN Y EVALUACIÓN DE LAS PATOLOGÍAS EN LOS MUROS
DE ALBAÑILERÍA CONFINADA EN EL BLOQUE A DEL INSTITUTO DE
EDUCACIÓN SUPERIOR TECNOLÓGICO ELEAZAR GUZMÁN BARRÓN,
DISTRITO DE INDEPENDENCIA, PROVINCIA DE HUARAZ,
DEPARTAMENTO DE ANCASH- 2017

**TESIS PARA OPTAR EL TÍTULO PROFESIONAL DE
INGENIERO CIVIL**

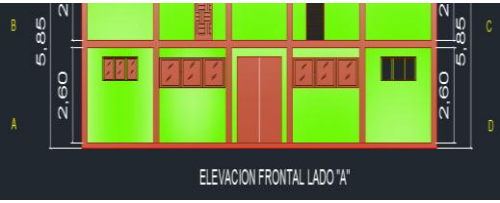
ITEM	PATOLOGÍA		EVALUACIÓN EXTERIOR DEL INSTITUTO TRAMO: 01							FOTOGRAFÍA DEL TRAMO A,B,C,D							
			UNIDAD DE MUESTRA N° 01

1	Fisura		ELEMENTO	ÁREA (m2)	PATOLOGÍA	ÁREA AFECTADA (m2)	ÁREA NO AFECTADA (m2)	PORCENTAJE DE ÁREA AFECTADA	PORCENTAJE DE ÁREA NO AFECTADA	SEVERIDAD							
2	Eflorescencia		VIGA	5.865	Descascaramiento	0.54	4.725	9.21	80.56	Leve							
3	Descascaramiento				Descascaramiento	0.6		10.23		Leve							
		Eflorescencia			0	0.00		0.00		Leve							
			COLUMNA	0.78	Fisura	0.00045	0.49455	0.06	63.40	Leve							
					Descascaramiento	0.285		36.54		Moderado							
			MURO	47.762	Descascaramiento	7.5	29.732	15.70	62.25	Leve							
					Descascaramiento	6.21		13.00		Leve							
					Descascaramiento	4.32		9.04		Leve							
			SOBRECIMIENTO	3.0225	Descascaramiento	0.3825	1.775	12.66	58.73	Leve							
					Descascaramiento	0.7		23.16		Leve							
					Eflorescencia	0.165		5.46		Leve

ELEMENTO	ÁREA (m2)	PATOLOGÍA	ABERTURA (mm)	LONGITUD (m)			SEVERIDAD							
			VIGA														
								COLUMNA			Fisura	0.5	0.9			Leve	
			MURO														
										SOBRECIMIENTO							
			RESULTADO TOTAL FINAL DE LA MUESTRA		20.70	36.73	36.05	63.95									
			NIVEL DE SEVERIDAD DE LA UNIDAD DE LA MUESTRA		Leve												
			PATOLOGÍA		DESCASCARAMIENTO												
			LEVE	Área afectada del revoque del elemento en 25%													
											MODERADO	Área afectada del revoque del elemento mayor al 25% hasta el 50%

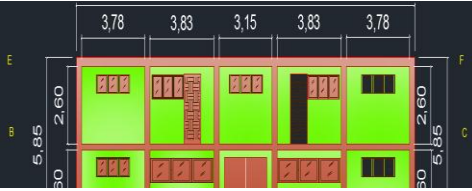
FOTOGRAFÍA DEL TRAMO B,E,F,C

PATOLOGIA		DESCASCARAMIENTO		MURO		Fisura				
LEVE		Área afectada del revoque del elemento en 25%						0.3	0.9	
MODERADO		Área afectada del revoque del elemento mayor al 25% hasta el 50%		SOBRECIMENTO						
SEVERO		Área afectada del revoque del elemento mayor del 50%								
RESULTADO TOTAL FINAL DE LA MUESTRA						9.99	44.75	18.24	81.76	
NIVEL DE SEVERIDAD DE LA UNIDAD DE LA MUESTRA						Leve

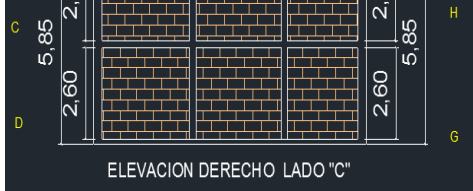
Leve (1)			Moderado (2)			Severo (3)						
ITEM	PATOLOGÍA		EVALUACIÓN EXTERIOR DEL INSTITUTO TRAMO: 03							FOTOGRAFÍA DEL TRAMO D,C,H,G								
UNIDAD DE MUESTRA N° 03

1	Fisura		ELEMENTO	ÁREA (m2)	PATOLOGÍA	ÁREA AFECTADA (m2)	ÁREA NO AFECTADA (m2)	PORCENTAJE DE ÁREA AFECTADA	PORCENTAJE DE ÁREA NO AFECTADA	SEVERIDAD								
2	Eflorescencia		VIGA	2	Eflorescencia	0.4	0.9	20.00	45.00	Moderado								
3	Descascaramiento				Eflorescencia	0.6		30.00		Severo								
PATOLOGÍA		EFLORESCENCIA	COLUMNNA	0.78	Eflorescencia	0.1	0.45	5.00	57.68	leve								
LEVE		Aparición de humedad y pequeña cristalización de sales (0% a 10%)			Fisura	0.00006		0.01		leve								
MODERADO		Humedad y cristalización de sales considerables (10% a 20%)	Eflorescencia	0.33	42.31	Severo												
SEVERO		Exceso de humedad con cristalización de sales severas (mayor al 20%)	Eflorescencia	0	0.00	0.00	57.68	Moderado

PATOLOGÍA		FISURA	MURO	23.166	Eflorescencia	1.26	19.05	5.44	82.22	leve								
MODERADO		GRIETA (mm)			Eflorescencia	2.86		12.35		Moderado								
SEVERO		1.5-4.0	GRIETA (mm)	6.0 a mas	0	0	19.05	0.00	82.22	Moderado								
PATOLOGÍA		DESCASCARAMIENTO	SOBRECIMIENTO	1.5	Eflorescencia	0.1875	1.12	12.50	74.50	Moderado								
LEVE		Área afectada del revoque del elemento en 25%			Eflorescencia	0		0.00		Moderado								
MODERADO		Área afectada del revoque del elemento mayor al 25% hasta el 50%	Eflorescencia	0.195	13.00	74.50	Moderado											
SEVERO		Área afectada del revoque del elemento mayor del 50%	ELEMENTO	ÁREA (m2)	PATOLOGÍA	ABERTURA (mm)	LONGITUD (m)			SEVERIDAD								
PATOLOGÍA		FISURA (mm)	VIGA		Fisura	0.1	0.6			Leve								
LEVE		0-0.5									COLUMNNA							
MODERADO		0.5-1.5																
SEVERO		1.5-4.0	SOBRECIMIENTO															
PATOLOGÍA		DESCASCARAMIENTO									SOBRECIMIENTO

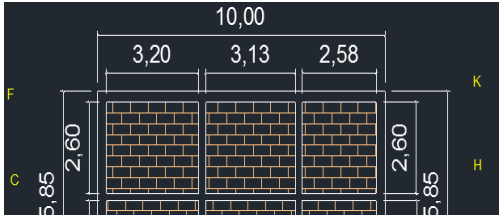
ITEM	PATOLOGÍA		EVALUACIÓN EXTERIOR DEL INSTITUTO TRAMO: 04								FOTOGRAFÍA DEL TRAMO C,F,K,H
UNIDAD DE MUESTRA N° 04											
1	Fisura		ELEMENTO	ÁREA (m2)	PATOLOGÍA	ÁREA AFECTADA (m2)	ÁREA NO AFECTADA (m2)	PORCENTAJE DE ÁREA AFECTADA	PORCENTAJE DE ÁREA NO AFECTADA	SEVERIDAD

2	Eflorescencia		VIGA	3	Eflorescencia	0.48	1.98	16.00	66.00	Moderado	
3	Descascaramiento				Eflorescencia	0.54		18.00		Moderado	
					Eflorescencia	0		0.00			
			COLUMNA	0.78	Fisura	0.00066	0.08	42.22	Leve		
					Eflorescencia	0.45	57.69		Severo		
			MURO	23.166	Eflorescencia	0.77	3.32	80.81	Leve		
					Eflorescencia	3.675	15.86		Moderado		
						0	0	18.721	0.00		
			SOBRECIMENTO								
			ELEMENTO	ÁREA (m2)	PATOLOGÍA	ABERTURA (mm)	LONGITUD (m)			SEVERIDAD	
			VIGA								
			COLUMNA			0.6	1.1			Leve	
			MURO								
			SOBRECIMENTO								
			RESULTADO TOTAL FINAL DE LA MUESTRA			5.92	21.03	21.95	78.05		
			NIVEL DE SEVERIDAD DE LA UNIDAD DE LA MUESTRA			moderado-leve

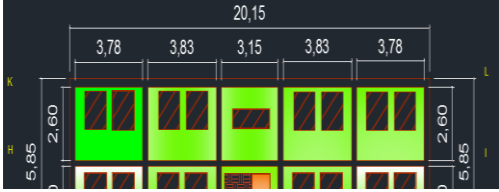
ITEM	PATOLOGÍA		EVALUACIÓN EXTERIOR DEL INSTITUTO TRAMO: 06							FOTOGRAFÍA DEL TRAMO H,K,L,I				
			UNIDAD DE MUESTRA N° 06

1	Fisura		ELEMENTO	ÁREA (m2)	PATOLOGÍA	ÁREA AFECTADA (m2)	ÁREA NO AFECTADA (m2)	PORCENTAJE DE ÁREA AFECTADA	PORCENTAJE DE ÁREA NO AFECTADA					SEVERIDAD
2	Eflorescencia													
3	Descascaramiento													
			VIGA	6.045	Descascaramiento	0.27	5.535	4.47	91.56					Leve
					Descascaramiento	0.24		3.97						Leve
					Eflorescencia	0		0.00						Leve
			COLUMNA	0.78	Fisura	0.00045	0.389	0.06	49.83					Leve
					Descascaramiento	0.39		50.00						Severo
					Fisura	0.00088		0.11						Moderado
			MURO	47.762	Descascaramiento	1.2	45.782	2.51	95.85	Leve				
					Descascaramiento	0.78		1.63		Leve				
					Descascaramiento			0.00		Leve				
LEVE			Aparición de humedad y pequeña cristalización de sales (0% a 10%)											
MODERADO			Humedad y cristalización de sales considerables (10% a 20%)

SEVERO			Exceso de humedad con cristalización de sales severas (mayor al 20%)											
PATOLOGÍA			FISURA (mm)		GRIETA (mm)									
LEVE			0-0.5		4									
MODERADO			0.5-1.5		4.0-6.0									
SEVERO			1.5-4.0		6.0 a mas									
PATOLOGÍA			DESCASCARAMIENTO											
LEVE			Área afectada del revoque del elemento en 25%											
MODERADO			Área afectada del revoque del elemento mayor al 25% hasta el 50%											
SEVERO			Área afectada del revoque del elemento mayor del 50%											
			RESULTADO TOTAL FINAL DE LA MUESTRA			2.88	51.71	5.28	94.72					
			NIVEL DE SEVERIDAD DE LA UNIDAD DE LA MUESTRA			Moderado- leve								
FOTOGRAFÍA DE LA MUESTRA 01

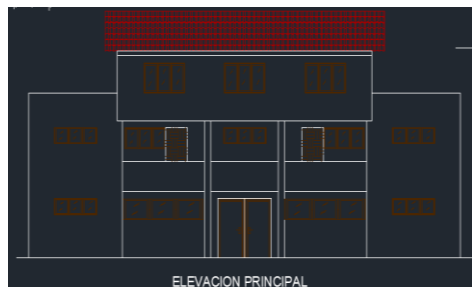
ITEM		PATOLOGÍA		EVALUACIÓN EXTERIOR DEL INSTITUTO										FOTOGRAFÍA FRONTAL						
RESUMEN DE LAS UNIDADES DE LAS MUESTRAS

<p>ELEVACION PRINCIPAL</p>							
ELEMENTO	ÁREA (m2)	PATOLOGÍA	ÁREA AFECTADA (m2)	ÁREA NO AFECTADA (m2)	PORCENTAJE DE ÁREA AFECTADA	PORCENTAJE DE ÁREA NO AFECTADA	SEVERIDAD													
VIGA	32.865	Eflorencia	4.1825		12.73		Leve													
		Descascaramiento	3.87		11.78

24.81	0.00	75.50	Leve													
COLUMNA	6.39	Fisura	0.00439		0.07		Leve													
		Eflorencia	1.815		28.40		Moderado													
		Descascaramiento	1.395	3.18	21.83	49.70														
MURO	283.71	Eflorencia	25.2375		8.90		Leve													
		Descascaramiento	29.385		10.36		Leve													
		Fisura	0.00083	229.09	0.00	80.75														
SOBRECIMIENTO	9.05	Eflorencia	1.455		16.09		Moderado													
		Descascaramiento	1.2325		13.63		Leve

6.36	0.00	70.29														
PATOLOGÍA		FISURA (mm)	GRIETA (mm)	ELEMENTO	ÁREA (m2)	PATOLOGÍA	ABERTURA (mm)	LONGITUD (m)			SEVERIDAD									
LEVE	0-0.5	4	COLUMNA				0.5	0.9			Leve									
MODERADO	0.5-1.5	4.0-6.0																		
SEVERO	1.5-4.0	6.0 a mas																		
PATOLOGÍA		DESCASCARAMIENTO		MURO																
LEVE	Área afectada del revoque del elemento en 25%		SOBRECIMIENTO																	
MODERADO	Área afectada del revoque del elemento mayor al 25% hasta el 50%																			
SEVERO	Área afectada del revoque del elemento mayor del 50%																			
RESULTADO TOTAL FINAL TODAS LAS MUESTRAS							68.58	263.43	20.66	79.34										
NIVEL DE SEVERIDAD DE TODAS LAS UNIDADES DE MUESTRAS							Leve

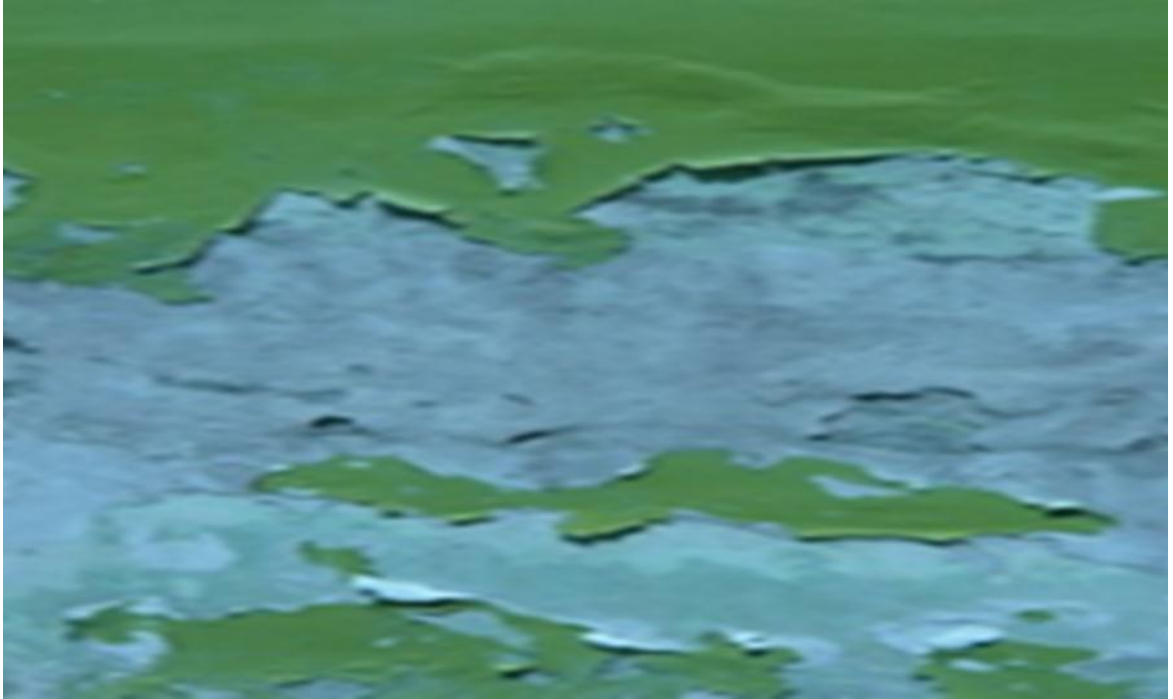
Anexo N° 01

Fotografía 01: Daños producido por la eflorescencia

- Se recomienda la reparación de daños en los muros que es el más afectado, reparándolas las fisuras con debido procedimiento, limpiar la superficie afectadas, libre de suciedades, aceites o polvos a presión de agua; para luego recubrirlo la resina epóxica modificada, esto para evitar el ingreso de agentes agresores como: humedad, dióxido de carbono, sales, etc. y así evitar que puedan dañar a otras estructuras, para mantenerlo en buenas condiciones antes que se deteriore en su totalidad y si queremos repararla puede ser más costosa.

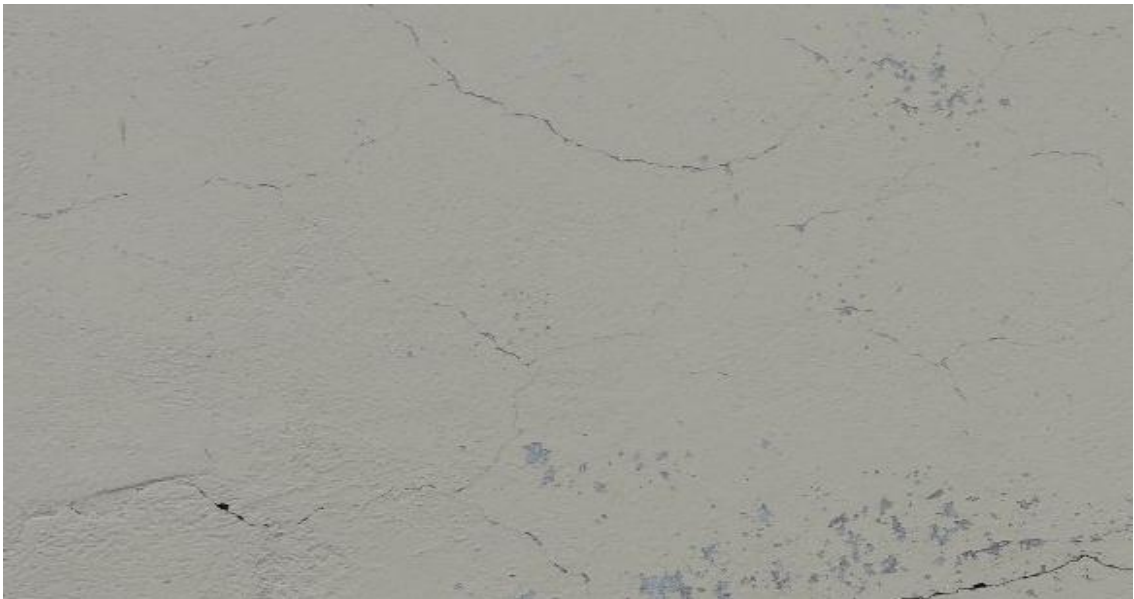
Anexo N° 02

Fotografía 02: Daños producido en la estructura por fisura
