UNIVERSIDAD CATÓLICA LOS ÁNGELES
CHIMBOTE

DETERMINACIÓN Y EVALUACIÓN DE PATOLOGÍAS
DEL CONCRETO EN COLUMNAS, VIGAS Y MUROS DE
ALBAÑILERÍA CONFINADA DEL CERCO PERIMÉTRICO
DEL COLEGIO INDUSTRIAL PILOTO MIGUEL GRAU
DEL PUERTO HUARMEY, DISTRITO DE HUARMEY,
PROVINCIA DE HUARMEY, REGIÓN ÁNCASH –

TESIS PARA OPTAR EL TÍTULO PROFESIONAL DE:
INGENIERO CIVIL

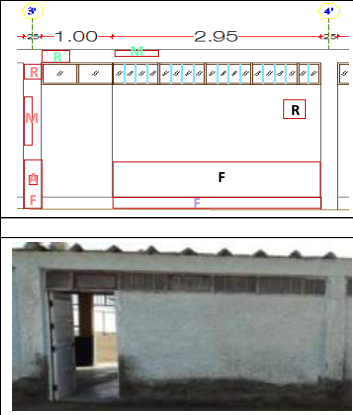
<p>Obs: El paño presenta puerta y ventana con marco de madera podrida y protector de hierro corroído cubierto con tubería pvc.</p>
Cráteres	B															
Delaminación	C															
Desintegración	D															
Distorsión	E															
Eflorescencia	F		0.22	35.92%		1.92	33.33%					0.30	100.00%	2.43	30.71%	
Erosión	G															
Escamas	H															
Estalactita	I															
Estalagmita	J															
Exudación	K															
Filtración	L															
Fisuras	M		0.04	6.37%					0.04	3.02%				0.08	0.97%	
Goteras	N															
Grieta	O															
Incrustaciones	P															
Picaduras	Q															
Polvo	R	0.02	3.27%		0.35	6.08%		0.02	1.67%				0.39	4.94%		
Pop Outs	S															
AREA CON PATOLOGIA			0.29	46.86%		2.27	39.42%		0.06	4.68%		0.30	100.00%	2.91	36.72%

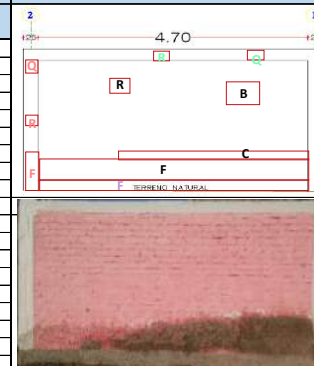
TIPOS DE PATOLOGIAS		UBICACIÓN DEL PAÑO	TIPO DE ELEMENTO								PAÑO 01		PLANO Y FOTOGRAFIA					
DAÑO	SIMB.		COLUMNA		MURO		VIGA		SOBRECIMIENTO		AREA TOTAL (m2)							
		EN EJE A-A, ENTRE EJE 2-1	0.65	m2	100%	0.00	m2	100%	0.00	m2	100%	0.00	m2	100%	14.56	m2	100%	
Corrosión	A																	
Cráteres	B																	
Delaminación	C		0.04		5.38%													
Desintegración	D																	
Distorsión	E																	
Eflorescencia	F		0.07		10.77%													
Erosión	G																	
Escamas	H																	
Estalactita	I																	
Estalagmita	J																	
Exudación	K																	
Filtración	L																	
Fisuras	M																	
Goteras	N																	
Grieta	O																	
Incrustaciones	P																	
Picaduras	Q																	
Polvo	R		0.02		2.31%													
Pop Outs	S																	
AREA CON PATOLOGIA			0.12		18.46%	0.00		0.00%	0.00		0.00%	0.00		0.00%	3.53		24.23%

NIVEL DE SEVERIDAD			BAJO								BAJO

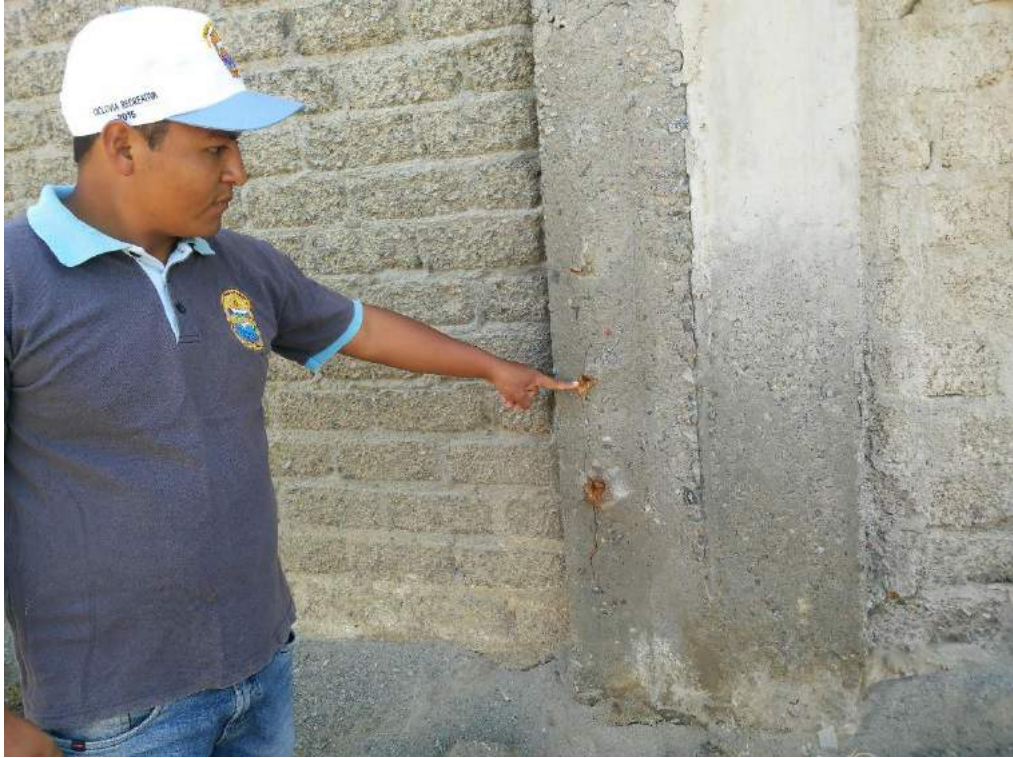
Figura 101: Fotografía donde se observa la patología de Corrosión

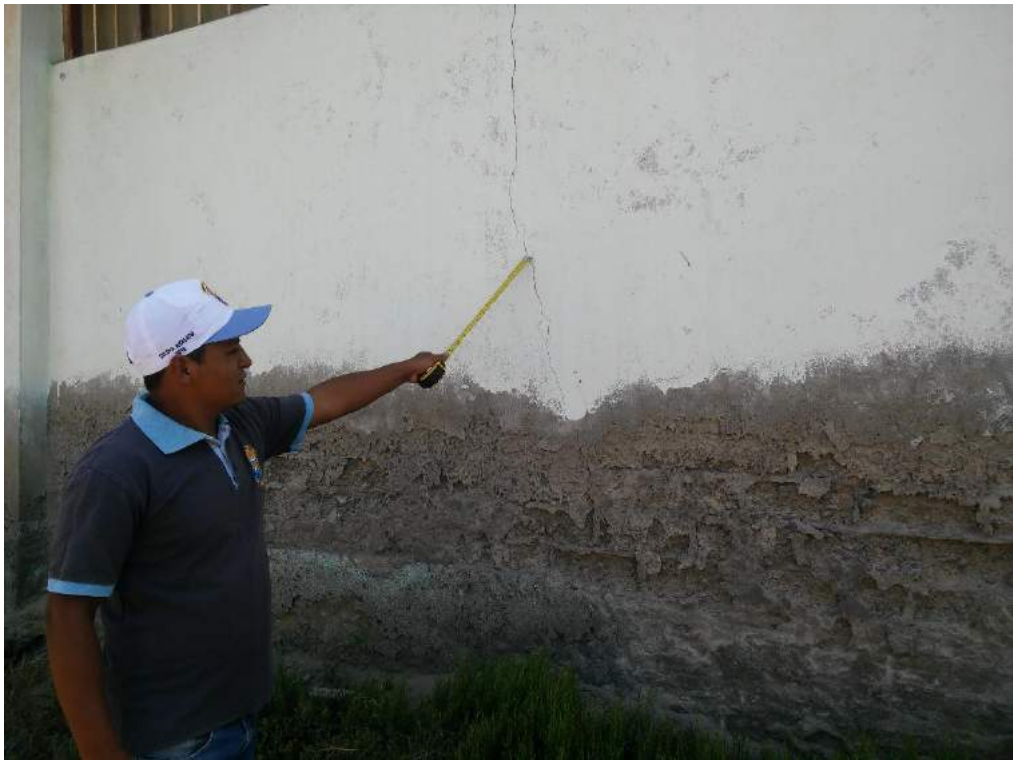
Figura 102: Fotografía donde se observa la patología de Grieta

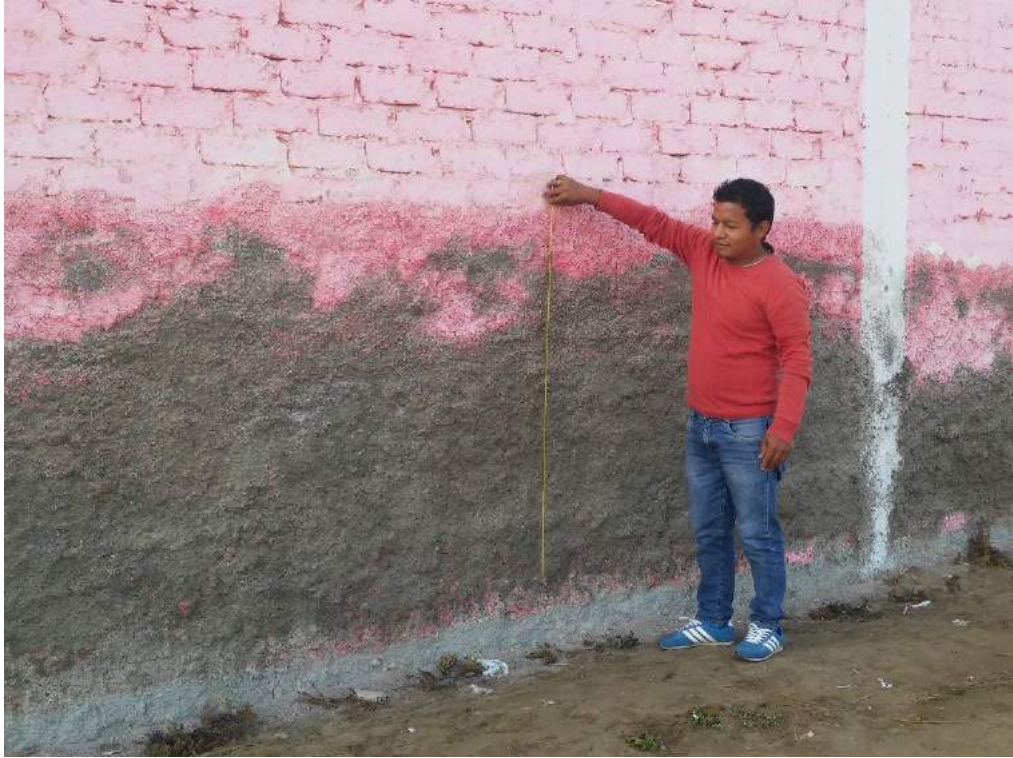
Figura 103: Fotografía donde se observa la patología de Eflorescencia

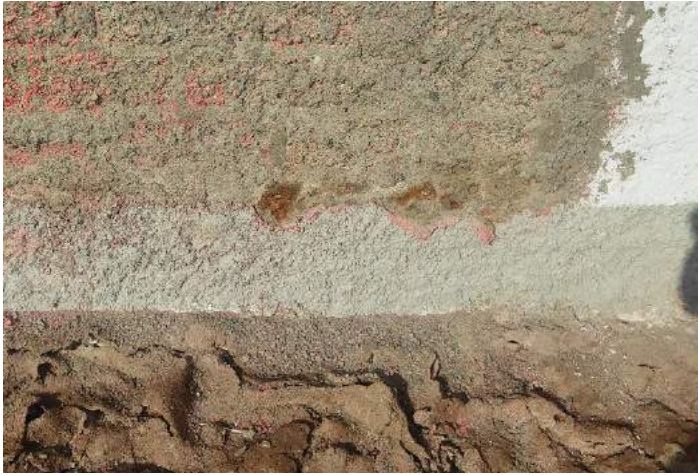
Tipo de Daño:

Corrosión del Acero

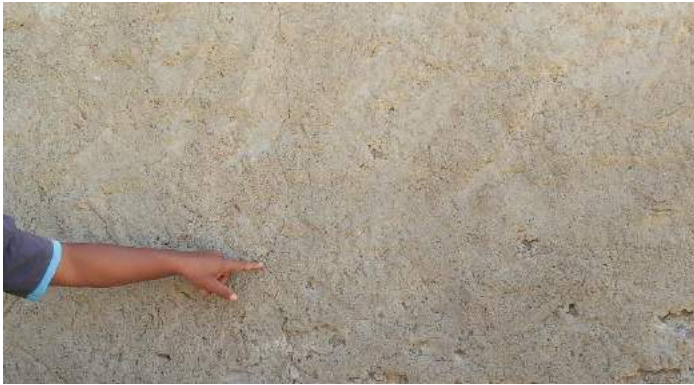
Figura 119: Fotografía donde se observa la patología de Fisuras

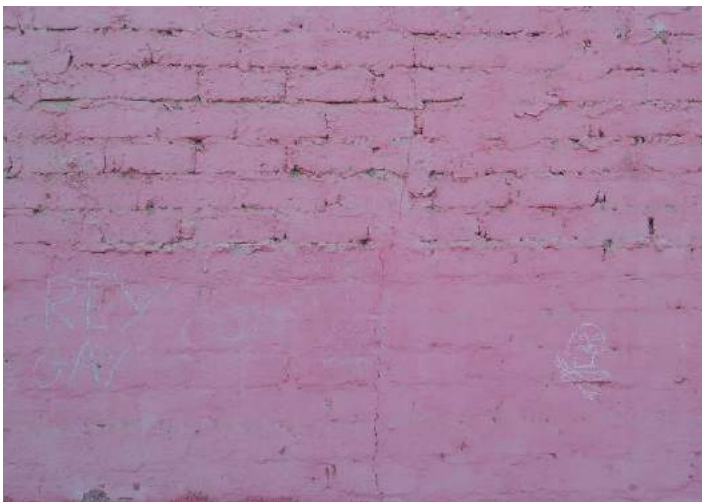
Figura 120: Fotografía donde se observa la patología de Grietas

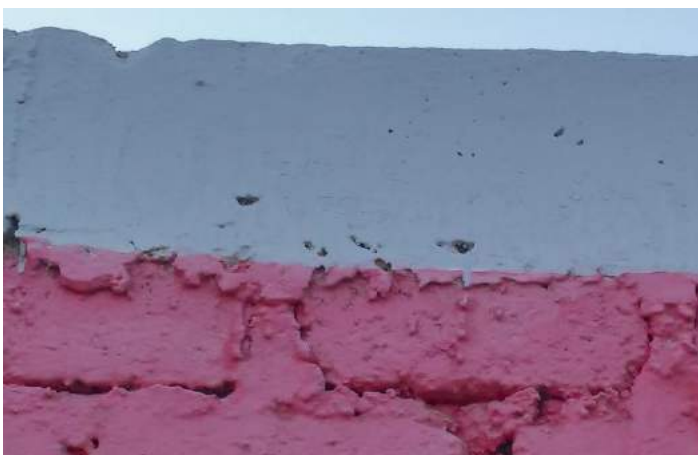
Figura 121: Fotografía donde se observa la patología de Picaduras
