**UNIVERSIDAD CATOLICA LOS ANGELES DE
CHIMBOTE**

**DETERMINACION Y EVALUACION DE LAS
PATOLOGIAS DEL CONCRETO PARA OBTENER EL
INDICE DE INTEGRIDAD ESTRUCTURAL Y CONDICION
OPERACIONAL DE LA SUPERFICIE DE LA PISTA EN LA
AVENIDA TUPAC AMARU, DISTRITO DE MANANTAY,
PROVINCIA DE CORONEL PORTILLO,
DEPARTAMENTO DE UCAYALI -ABRIL 2016**

**TESIS PARA OPTAR EL TITULO
PROFESIONAL DE INGENIERO CIVIL**

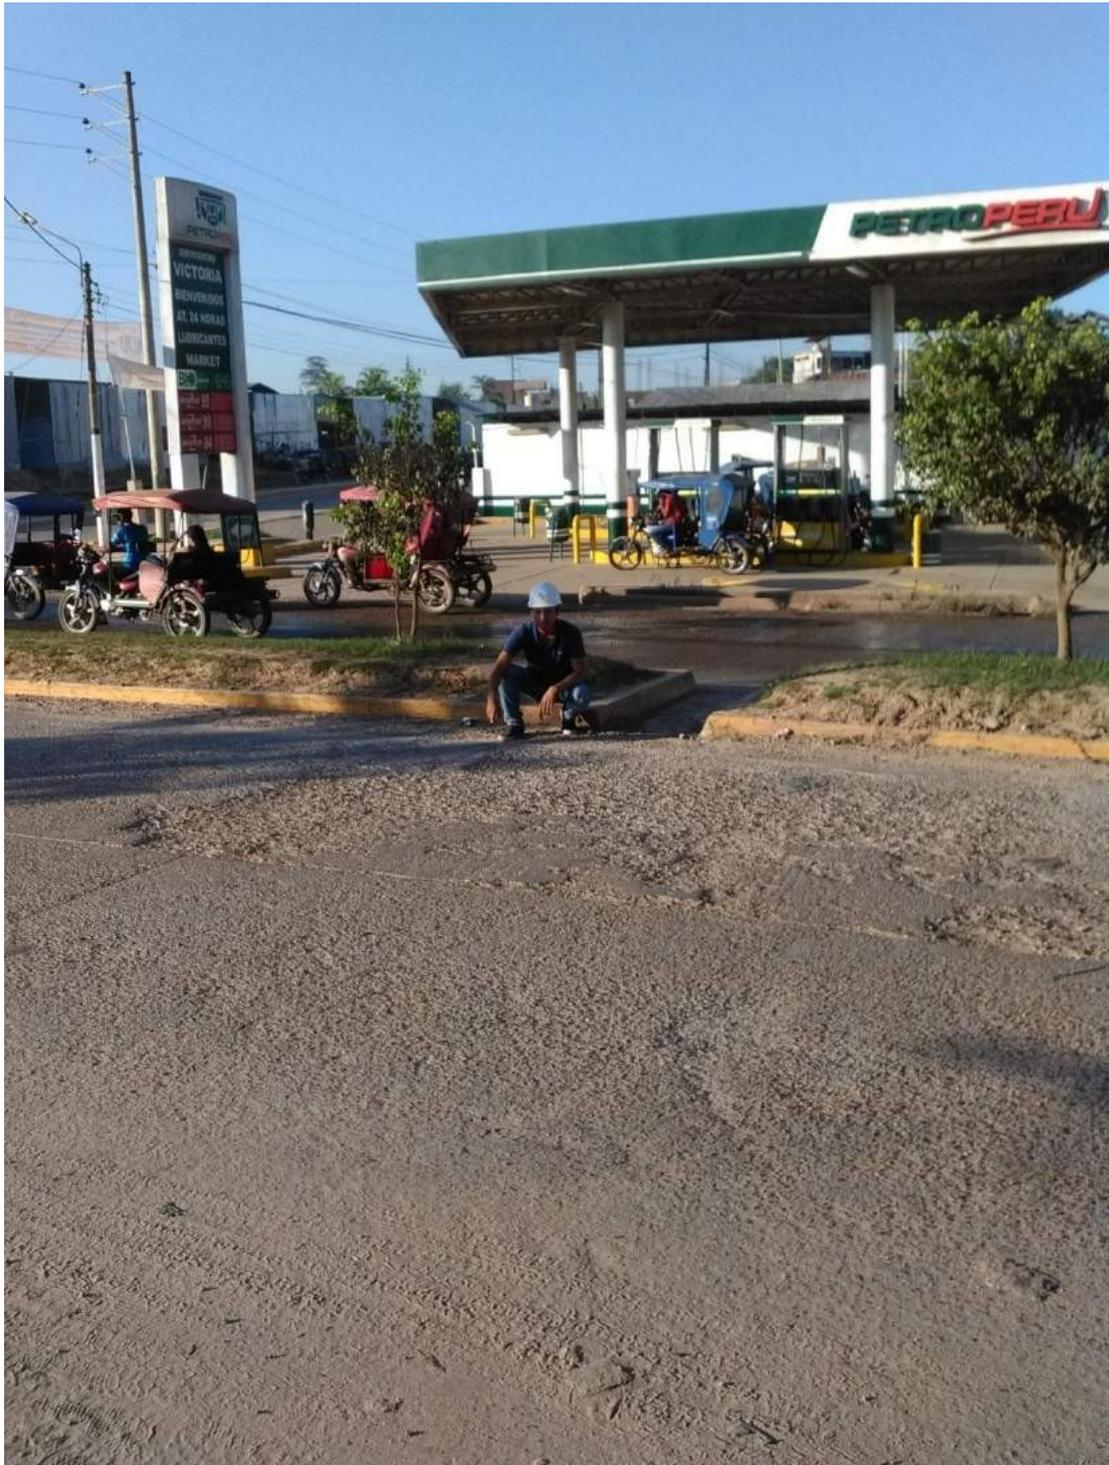
Figura 54: Punzonamiento, descascamiento, pulimentos de agregados en la cuadra 02 de la avenida Túpac Amaru (2016)

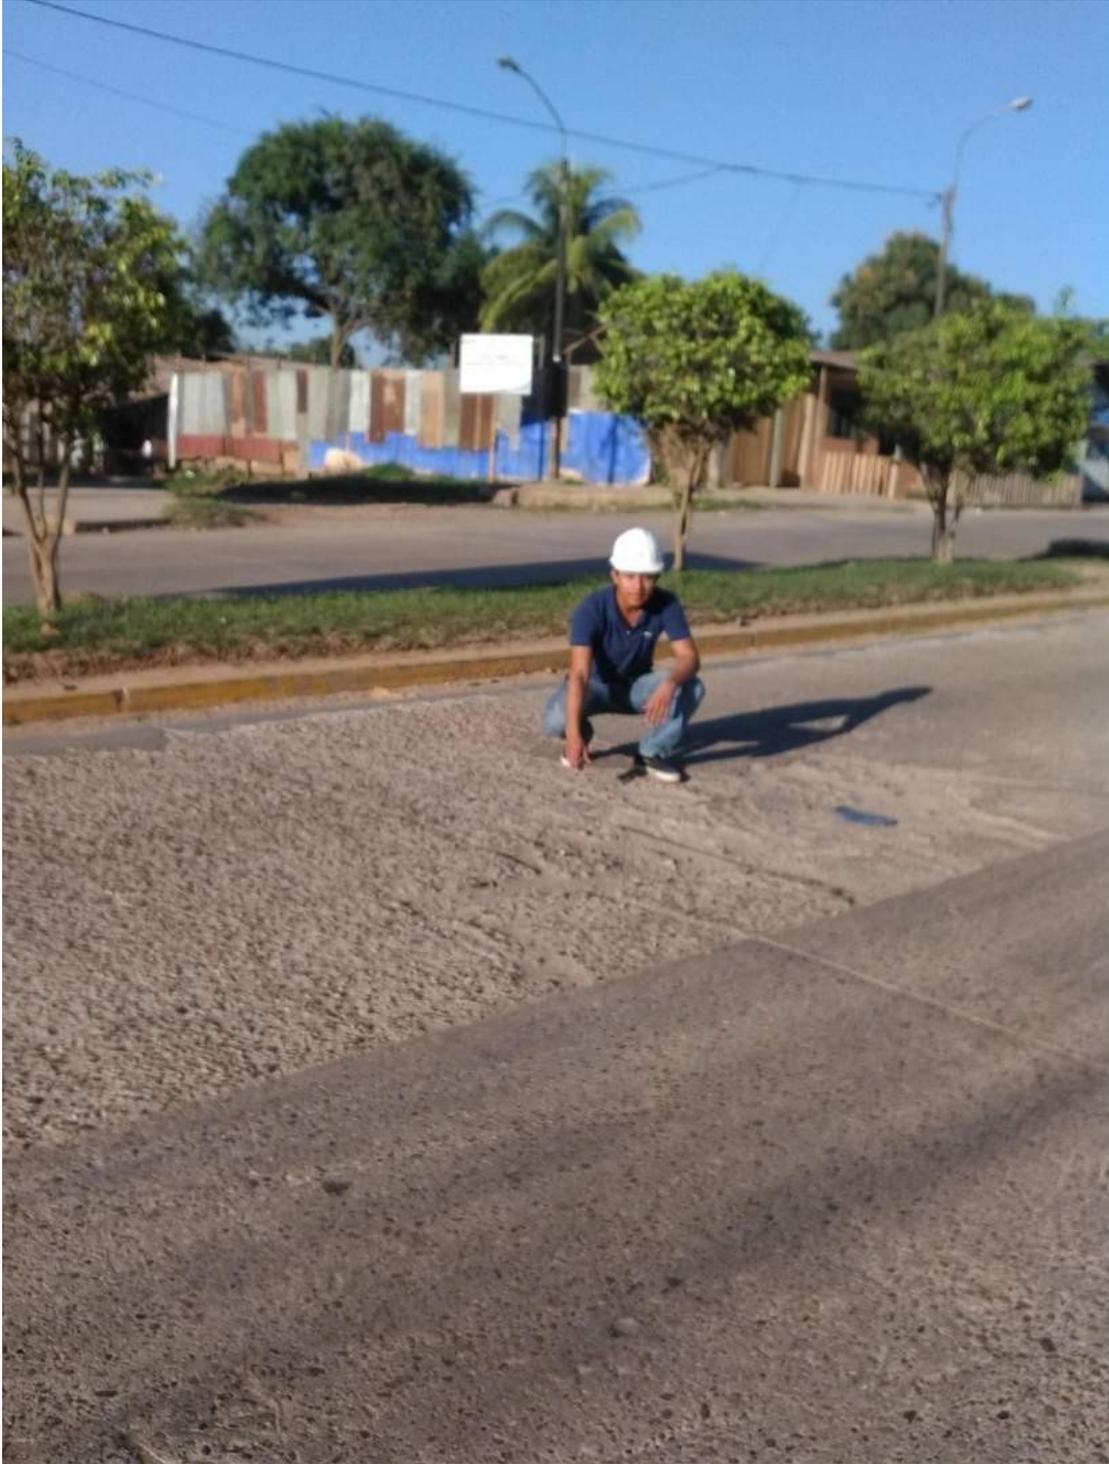
Figura 56: Punzonamiento, descascamiento, daño de sello de junta, grieta de esquina, pulimentos de agregados en la cuadra 03 de la avenida Túpac Amaru (2016)

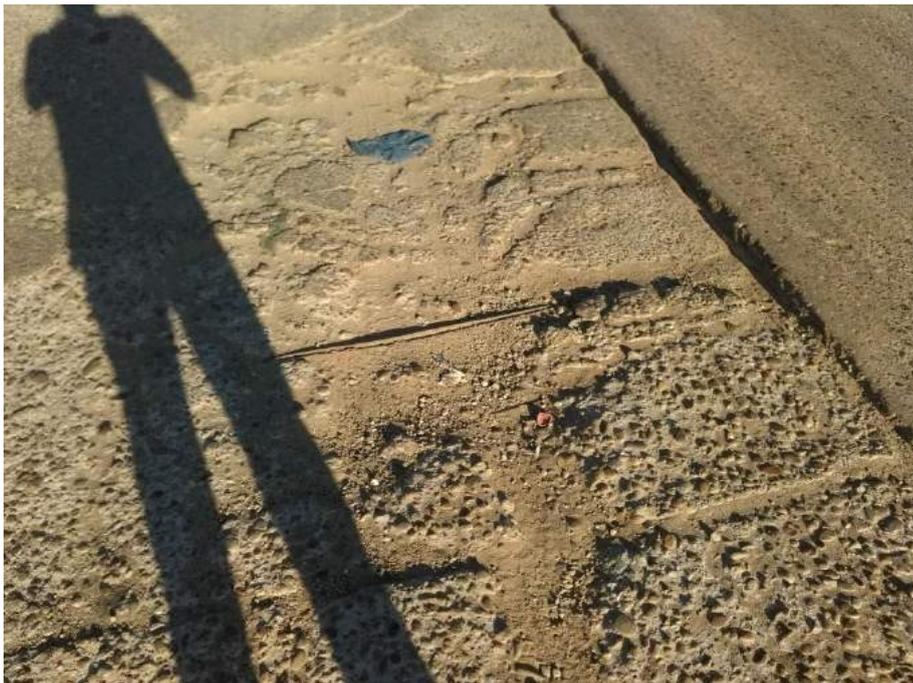
Figura 57: Punzonamiento, descascamiento, daño de sello de junta, grieta de es quina, pulimentos de agregados en la cuadra 03 de la avenida Túpac Amaru (2016)

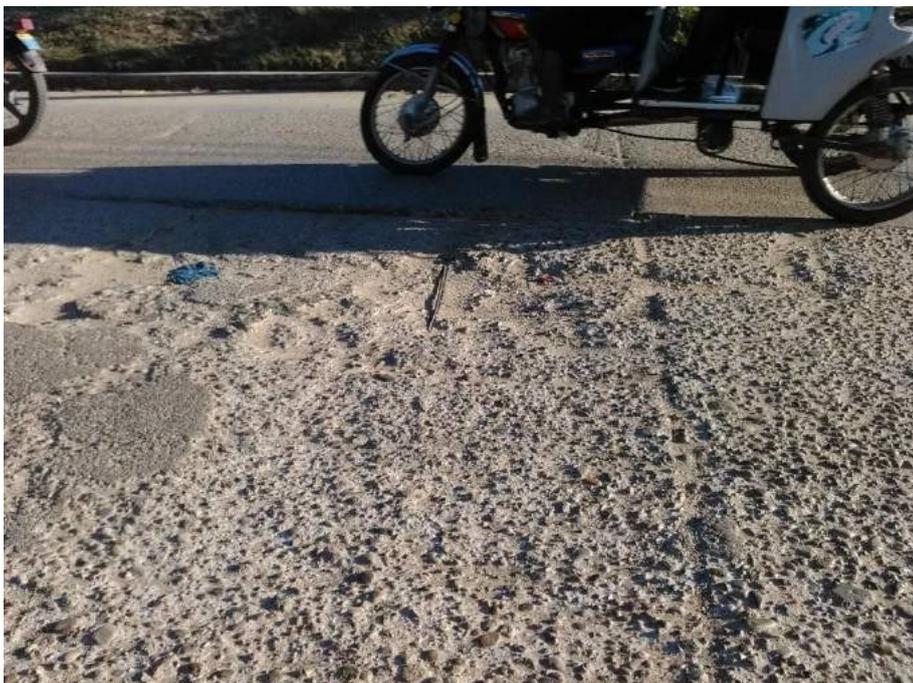
Figura 58: Punzonamiento, descascamiento, daño de sello de junta, grieta de es quina, pulimentos de agregados en la cuadra 03 de la avenida Túpac Amaru (2016)

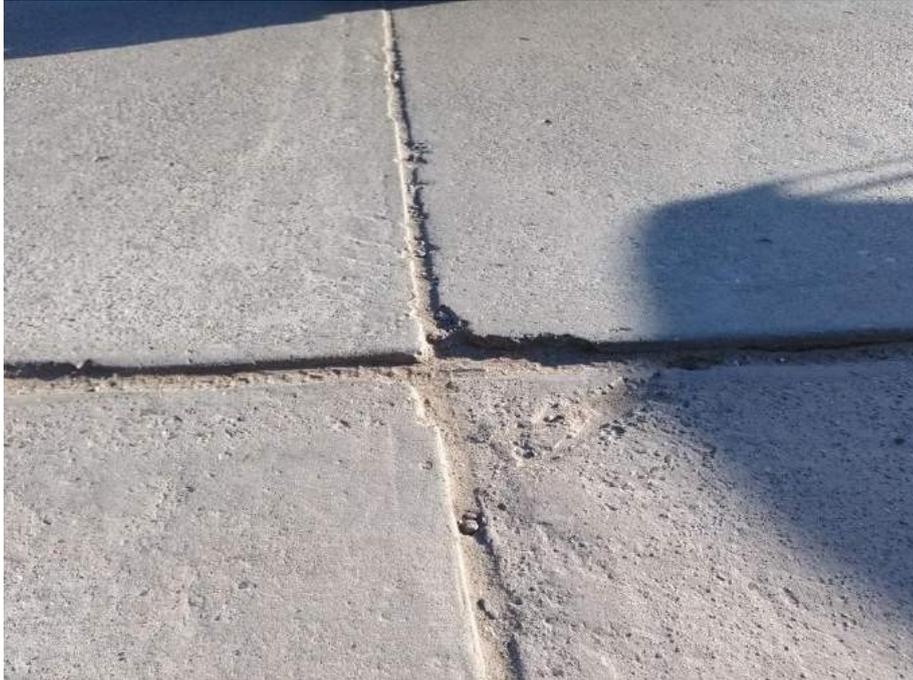
Figura 59: Descascaramiento, daño de sello de junta, grieta de es quina, pulimentos de agregados en la cuadra 04 de la avenida Túpac Amaru (2016)

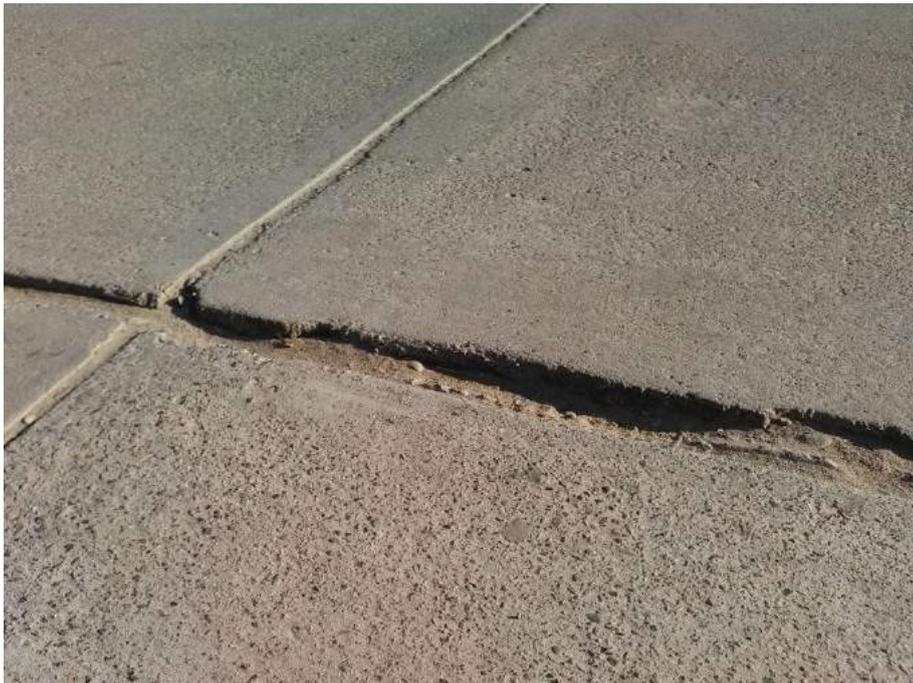
Figura 60: Escala, descascaramiento, daño de sello de junta, pulimentos de agregados en la cuadra 04 de la avenida Túpac Amaru (2016)

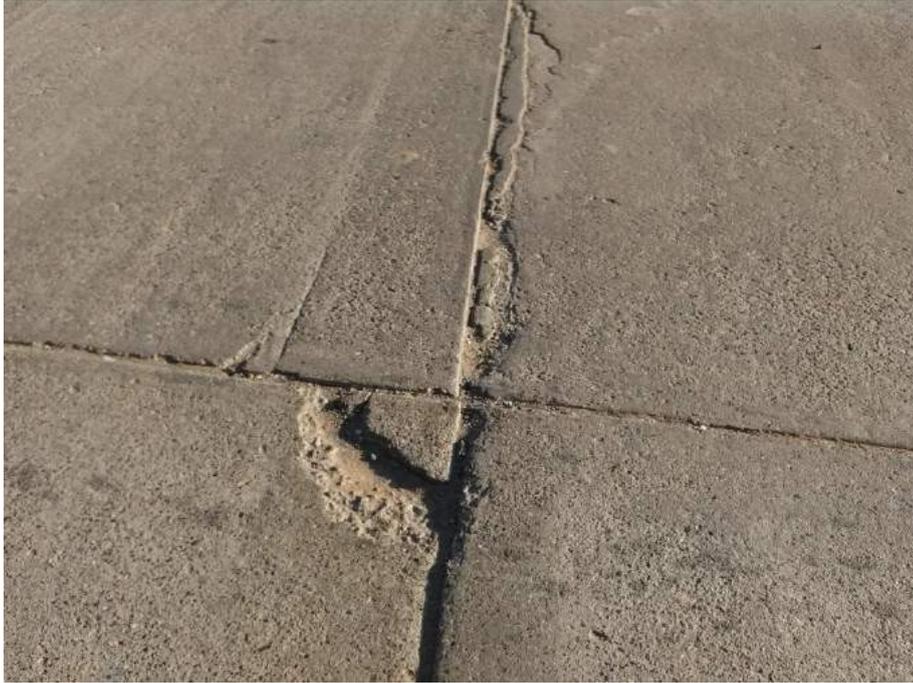
Figura 61: Punzonamiento, descascaramiento, daño de sello de junta, grieta de esquina, pulimentos de agregados en la cuadra 04 de la avenida Túpac Amaru (2016)
