DETERMINACIÓN Y EVALUACIÓN DE LAS PATOLOGÍAS DEL  
CONCRETO DE LA ESTRUCTURA DE ALBAÑILERÍA CONFINADA  
DE LA VIVIENDA UBICADA EN LA AVENIDA VILLA DEL MAR,  
MANZANA W4, LOTE 2, DISTRITO DE COISHCO, PROVINCIA DEL  
SANTA, REGIÓN ÁNCASH, FEBRERO – 2016

**TESIS PARA OPTAR EL TÍTULO PROFESIONAL DE INGENIERO  
CIVIL**

BACH. EVANGELISTA JACINTO EDGAR

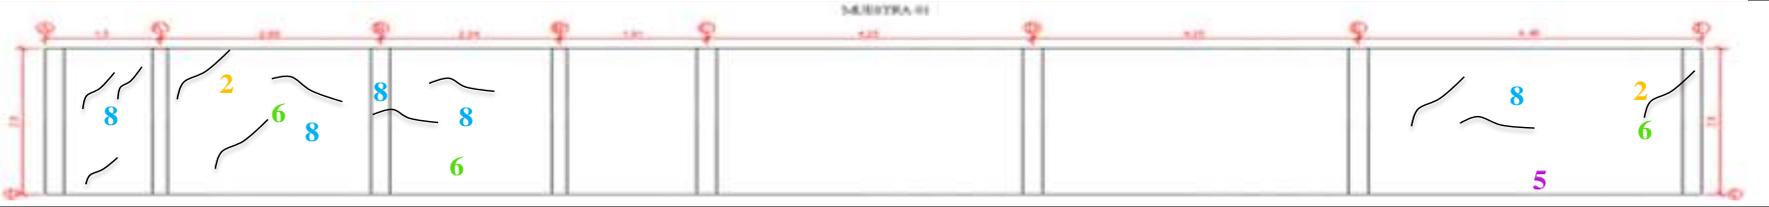
EVALUACIÓN DE LAS PATOLOGÍAS										
EJE	MURO						FOTO	PATOLOGÍA		
	Área de Muro	Área Afectada	Área No Afectada	% Área Afectada	% Área No Afectada	Tipo de Patología			Nivel de Severidad	
1 - 1 / A-B	11.02 m2	0.21 m2	10.81 m2	1.91%	98.09%	2

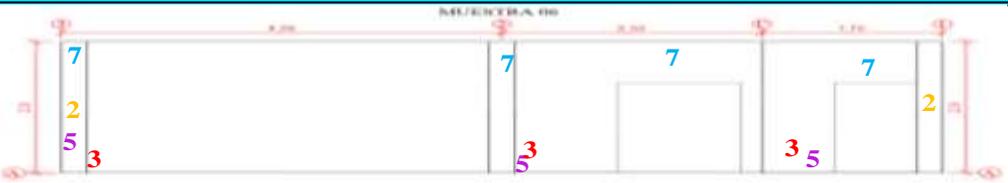
EVALUACIÓN DE LAS PATOLOGÍAS									
EJE	MURO							FOTO	PATOLOGÍA
	Área de Muro	Área Afectada	Área No Afectada	% Área Afectada	% Área No Afectada	Tipo de Patología	Nivel de Severidad		
A - A / 1 - 3	7.31 m2	0.03 m2	7.28 m2	0.41%	99.59%	2	LEVE

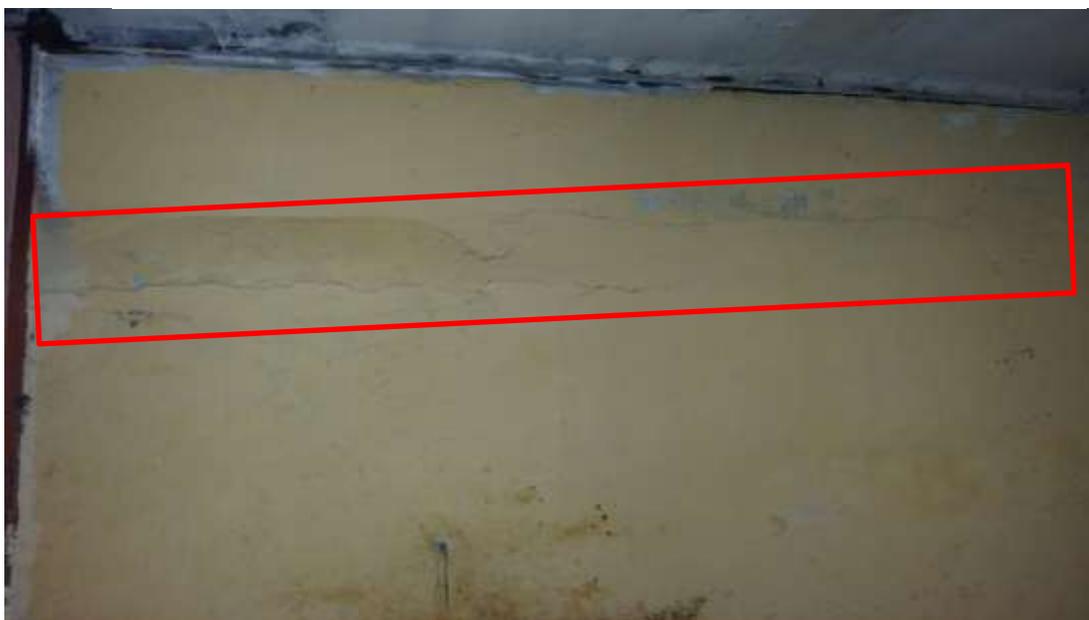
**FOTO 02** Muro que presenta fisura.

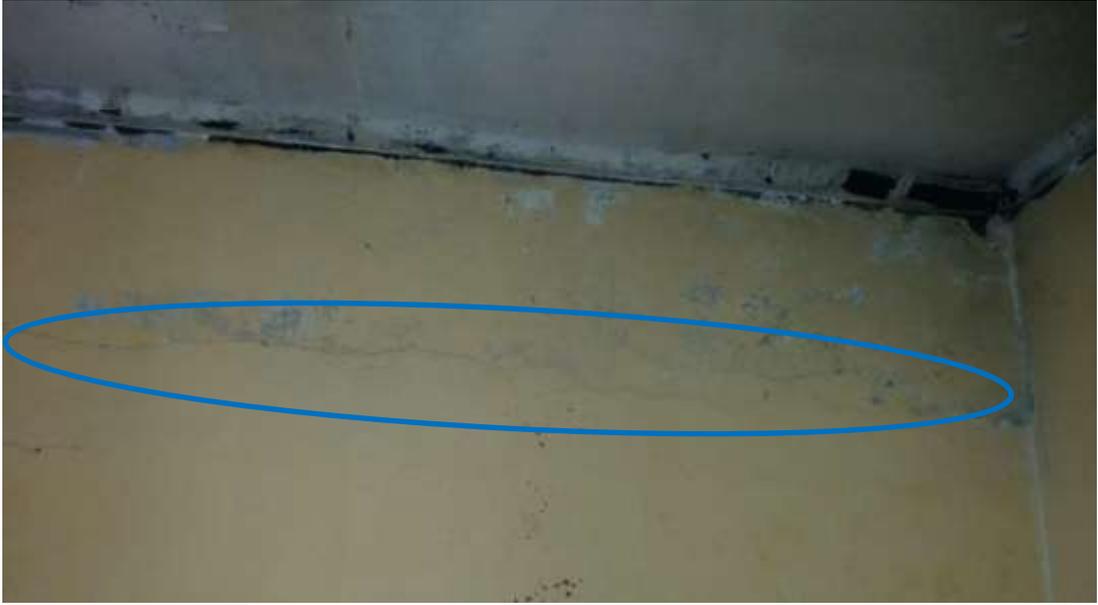
**FOTO 03** Muro que presenta fisuras.

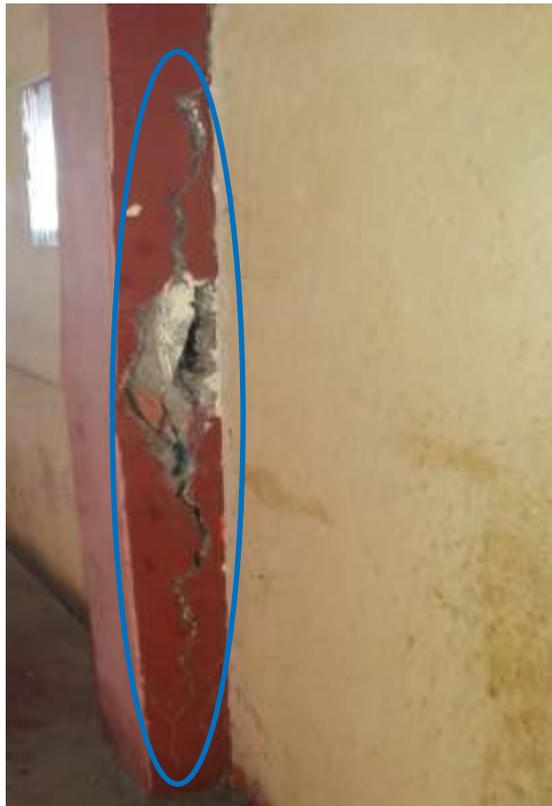
**FOTO 04** Columna que presenta grieta.

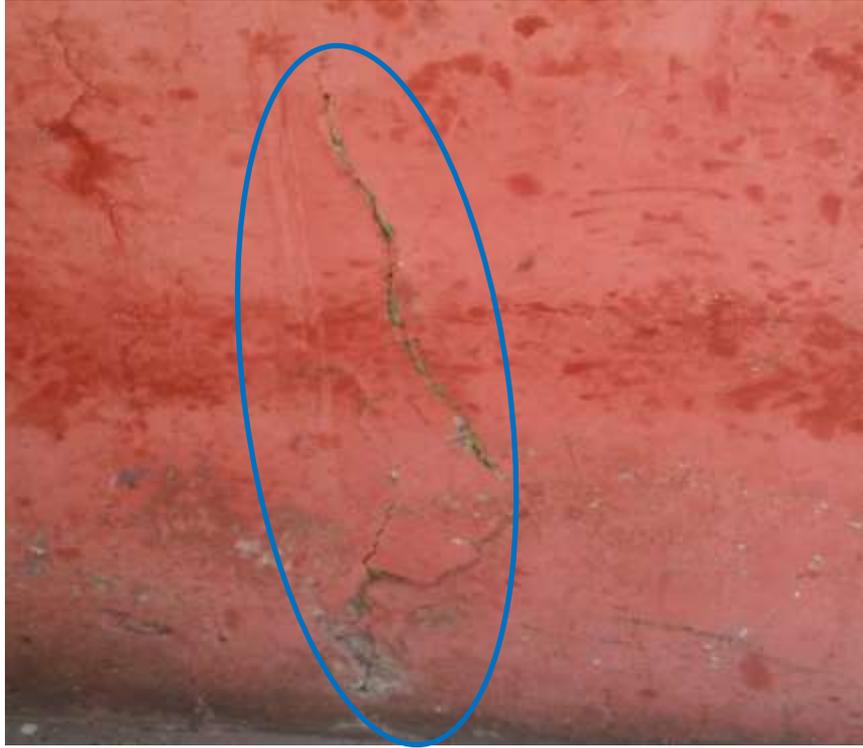
**FOTO 05** Muro que presenta grieta.

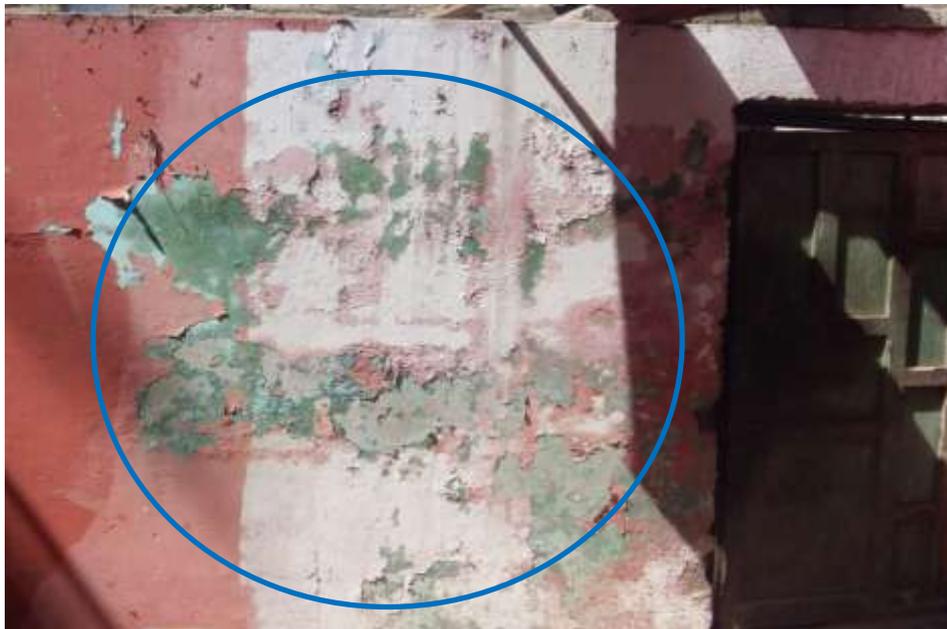
**FOTO 06** Muro que está afectado por humedad.

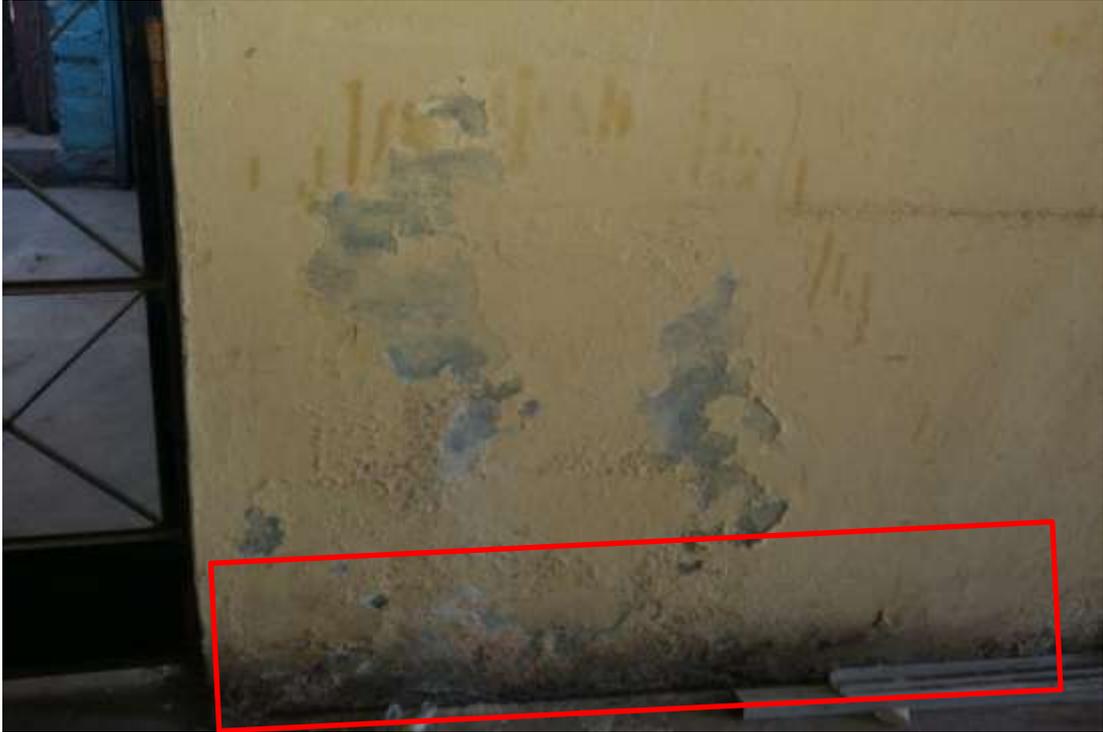
**FOTO 07** Muro que está afectado por humedad.

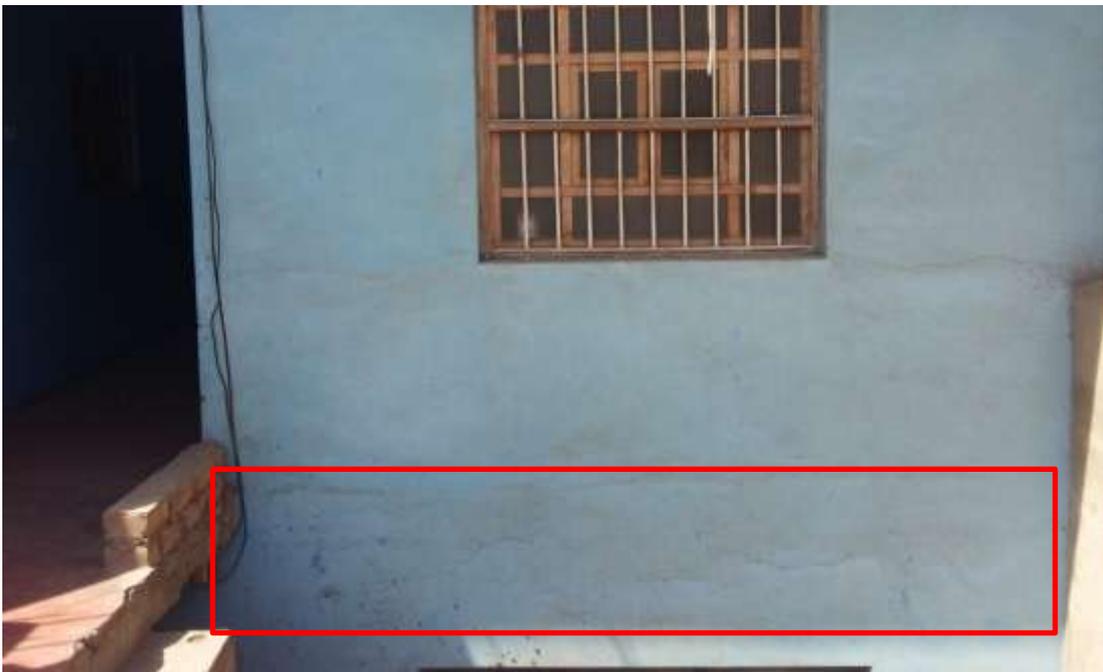
**FOTO 08** Muro que presenta fisuras.

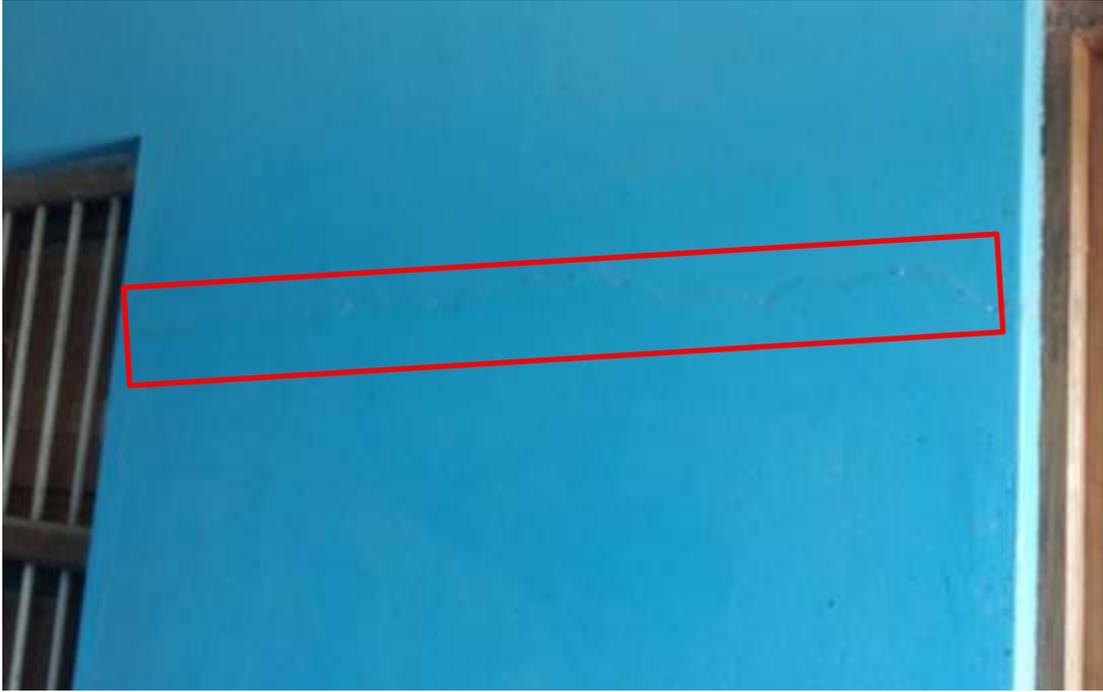
**FOTO 09** Muro que presenta fisuras.

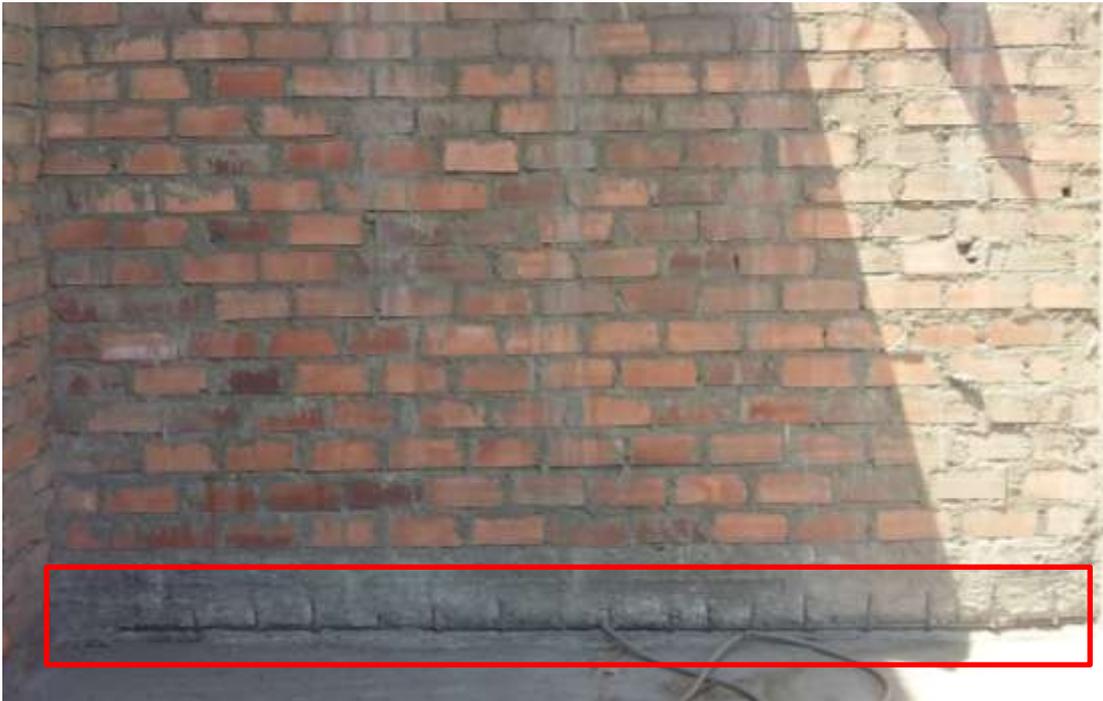
**FOTO 10** Viga que presenta corrosión de armadura.
