DETERMINACIÓN Y EVALUACIÓN DE LAS PATOLOGÍAS  
DEL CONCRETO EN LA INFRAESTRUCTURA DE  
ALBAÑILERIA CONFINADA DE LA BIBLIOTECA  
MUNICIPAL DEL DISTRITO DE MARCAVELICA,  
PROVINCIA DE SULLANA, REGIÓN PIURA, JULIO – 2016

JAIME SAUL LÓPEZ PRIETO

2016

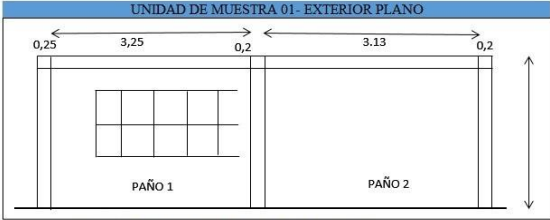
FOTO UNIDAD DE MUESTRA 01- INTERIOR

<b>RESUMEN DE LA MUESTRA # 1</b>															
TIPOS DE PATOLOGIAS		TIPO DE ELEMENTO										Σ TOTAL AREA AFECTADA m2	% TOTAL AREA AFECTADA		
DAÑO	SIMB.	COLUMNA			VIGA		MURO		SOBRECIMIENTO

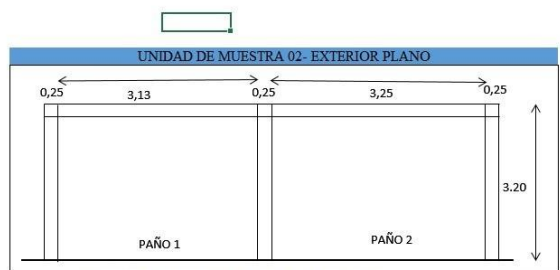
### RESUMEN DE LA MUESTRA # 2

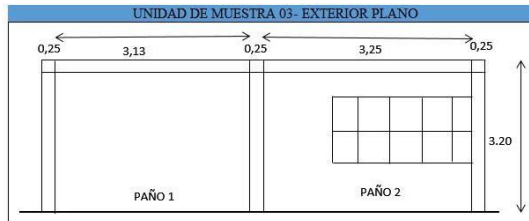
### RESUMEN DE LA MUESTRA # 3

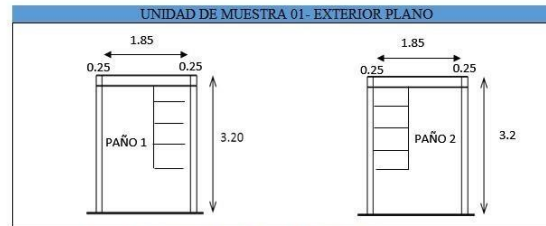
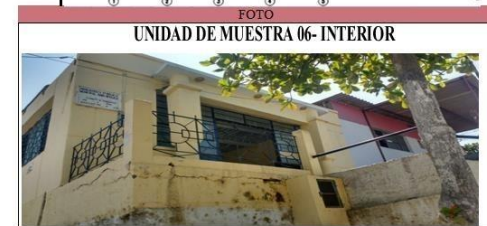
### RESUMEN DE LA MUESTRA # 6
