UNIVERSIDAD CATÓLICA LOS ÁNGELES
CHIMBOTE

DETERMINACIÓN Y EVALUACIÓN DE LAS
PATOLOGÍAS DEL MORTERO ARMADO EN
COLUMNAS, VIGAS Y MUROS DE ALBAÑILERÍA
CONFINADA DE LA INSTITUCIÓN EDUCATIVA 601331,
DISTRITO DE SAN JUAN BAUTISTA, PROVINCIA DE
MAYNAS, REGIÓN LORETO –MARZO 2016

TESIS PARA OPTAR EL TÍTULO PROFESIONAL DE
INGENIERO CIVIL

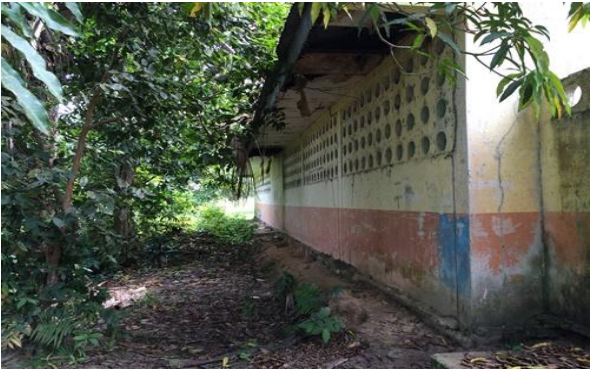
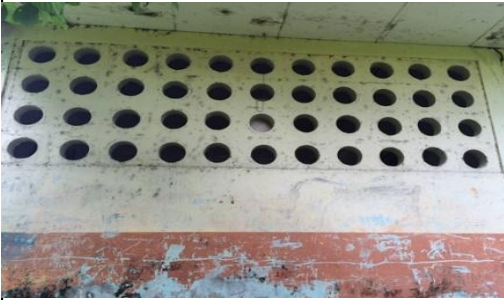
COLUMNA, VIGA Y MURO					EROSIÓN					0.00					0.00%				
										DESCASCARAMIENTO					0.00					0.00%									
										GRIETA					0.20					1.92%									
										FISURAS					2.59					24.90%									
										PICADURA					0.00					0.00%									
										HUMEDAD					1.55					14.90%									
										SUCIEDAD					0.40					3.85%									
DISTORSIÓN					0.00					0.00%																			
TOTAL					TOTAL					4.74					45.58%

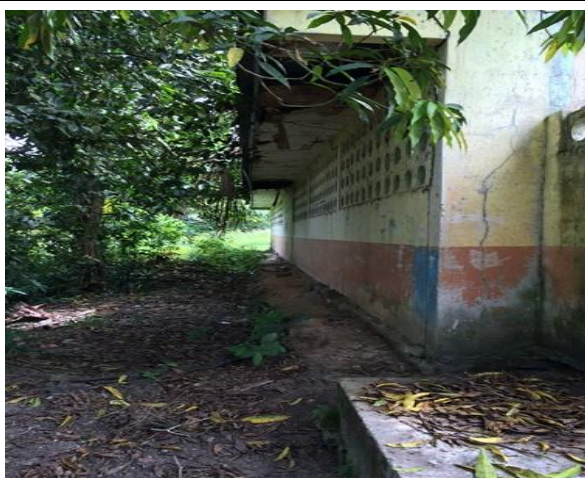
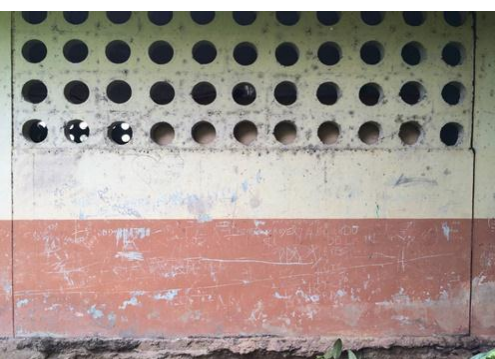
ELEMENTOS		PATOLOGÍA		ÁREA CON PATOLOGÍA (m²)		% DE ÁREA CON PATOLOGÍA		NIVEL DE SEVERIDAD			
ÁREA: 1.30		EROSIÓN		0.20		15.38%		2.00

EFLORESCENCIA		0.00		0.00%					
		GRIETA		0.20		15.38%					
		COLUMNA		FISURAS		0.15				11.54%	
				PICADURA		0.00				0.00%	
				HUMEDAD		0.00				0.00%	
				SUCIEDAD		0.00				0.00%	
DISTORSIÓN		0.00		0.00%							
ÁREA: 1.79		EROSIÓN		0.00		0.00%		1.00			
		EFLORESCENCIA		0.00		0.00%					
		GRIETA		0.00		0.00%					
		FISURAS		0.35		19.55%					
		PICADURA		0.00		0.00%					
		HUMEDAD		0.00		0.00%					
SUCIEDAD		0.00		0.00%							
DISTORSIÓN		0.00		0.00%							
ÁREA: 18.60		EROSIÓN		0.35		1.88%		3.00			
		EFLORESCENCIA		0.00		0.00%					
		GRIETA		0.25		1.34%					
		FISURAS		0.64		3.44%					
		PICADURA		0.00		0.00%					
		HUMEDAD		0.90		4.84%					
		SUCIEDAD		0.00		0.00%					
DISTORSIÓN		0.00		0.00%							
RESUME DE LA MUESTRA											
COLUMNA, VIGA Y MURO		EROSIÓN		0.55		2.54%					
		EFLORESCENCIA		0.00		0.00%					
		GRIETA		0.45		2.07%					
		FISURAS		1.14		5.26%					
		PICADURA		0.00		0.00%					
		HUMEDAD		0.90		4.15%

SUCIEDAD		0.00		0.00%					
DISTORSIÓN		0.00		0.00%							
TOTAL				3.04		14.02%

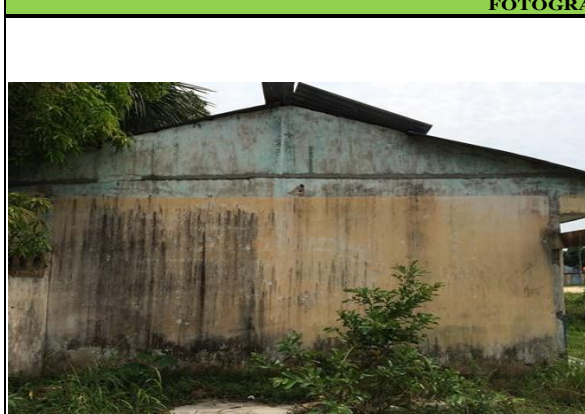
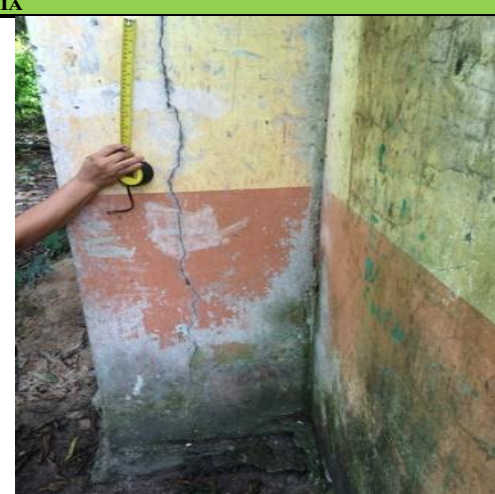
ELEMENTOS	PATOLOGÍA	ÁREA CON PATOLOGÍA (m²)	% DE ÁREA CON PATOLOGÍA	NIVEL DE SEVERIDAD					
ÁREA: 0.65	EROSIÓN	0.00	0.00%	2.00

DESCASCAMIENTO	0.00	0.00%						
	GRIETA	0.35	53.85%						
	FISURAS	0.10	15.38%						
	PICADURA	0.00	0.00%						
	HUMEDAD	0.20	30.77%						
	SUCIEDAD	0.10	15.38%						
DISTORSIÓN	0.00	0.00%							
ÁREA: 1.52	EROSIÓN	0.00	0.00%	1.00					
	DESCASCAMIENTO	0.00	0.00%						
	GRIETA	0.00	0.00%						
	FISURAS	1.35	88.82%						
	PICADURA	0.00	0.00%						
	HUMEDAD	0.00	0.00%						
	SUCIEDAD	0.00	0.00%						
DISTORSIÓN	0.00	0.00%							
ÁREA: 18.00	EROSIÓN	0.00	0.00%	2.00					
	DESCASCAMIENTO	0.00	0.00%						
	GRIETA	0.10	0.56%						
	FISURAS	0.65	3.61%						
	PICADURA	0.00	0.00%						
	HUMEDAD	2.60	14.44%						
	SUCIEDAD	2.60	14.44%						
DISTORSIÓN	0.10	0.56%							
RESUME DE LA MUESTRA									
COLUMNA VIGA Y MURO	EROSIÓN	0.00	0.00%						
	DESCASCAMIENTO	0.00	0.00%						
	GRIETA	0.45	2.23%						
	FISURAS	2.10	10.41%						
	PICADURA	0.00	0.00%						
	HUMEDAD	2.80	13.88%						
	SUCIEDAD	2.70	13.39%						
DISTORSIÓN	0.10	0.50%

TOTAL		8.15	40.41%

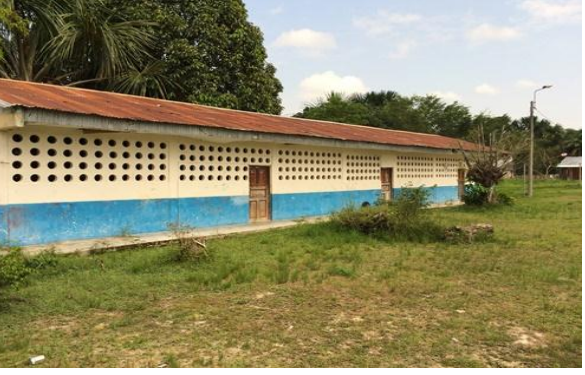
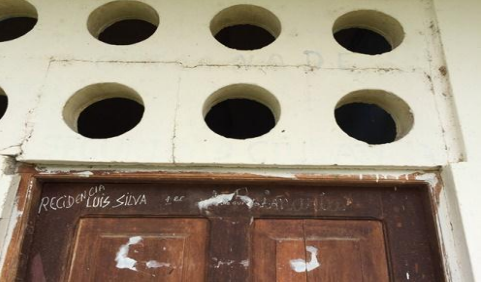
<p style="text-align: center; color: green;">MUESTRA 06</p>							
FOTOGRAFÍA

ELEMENTOS	PATOLOGÍA	ÁREA CON PATOLOGÍA (m²)	% DE ÁREA CON PATOLOGÍA	NIVEL DE SEVERIDAD

ÁREA: 1.30	EROSIÓN	0.20	15.38%	1.00			
	DESCASCARAMIENTO	0.00	0.00%				
COLUMNA	GRIETA	0.15	11.54%				
	FISURAS	0.35	26.92%				
	PICADURA	0.00	0.00%				
	HUMEDAD	0.00	0.00%				
	SUCIEDAD	0.00	0.00%				
	DISTORSIÓN	0.20	15.38%				
AREA 1.79	EROSIÓN	0.00	0.00%		1.00		
	DESCASCARAMIENTO	0.00	0.00%				
	GRIETA	0.15	8.38%				
	FISURAS	0.40	22.35%				
	PICADURA	0.00	0.00%				
	HUMEDAD	0.00	0.00%				
VIGA	SUCIEDAD	0.00	0.00%				
	DISTORSIÓN	0.00	0.00%				
	ÁREA: 20.67	EROSIÓN	2.30	11.13%		3.00	
		DESCASCARAMIENTO	0.00	0.00%			
	MURO	GRIETA	0.00	0.00%			
		FISURAS	2.20	10.64%			
PICADURA		0.00	0.00%				
HUMEDAD		0.00	0.00%				
SUCIEDAD		0.50	2.42%				
DISTORSIÓN		0.00	0.00%				
RESUME DE LA MUESTRA							
COLUMNA, VIGA Y MURO	EROSIÓN	2.50	10.52%				
	DESCASCARAMIENTO	0.00	0.00%				
	GRIETA	0.30	1.26%				
	FISURAS	2.95	12.42%				
	PICADURA	0.00	0.00%				
	HUMEDAD	0.00	0.00%				
	SUCIEDAD	0.50	2.10%				
DISTORSIÓN	0.20	0.84%

TOTAL		6.45	27.15%

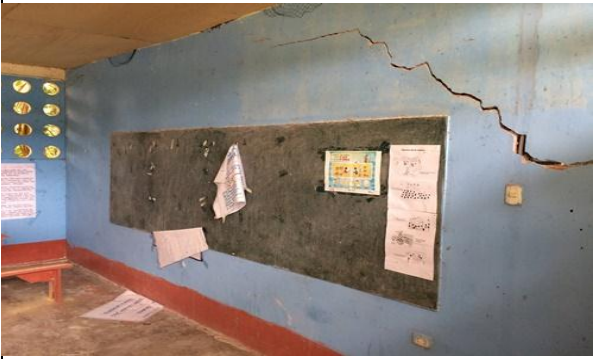
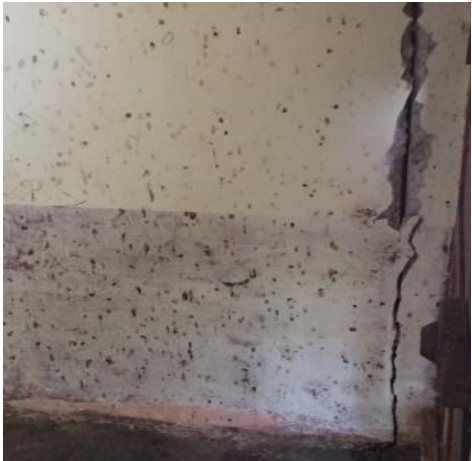
ELEMENTOS	PATOLOGÍA	ÁREA CON PATOLOGÍA (m²)	% DE ÁREA CON PATOLOGÍA	NIVEL DE SEVERIDAD								
ÁREA: 0.65	EROSIÓN	0.00	0.00%	3.00								
	DESCASCARAMIENTO	0.00	0.00%									
	GRIETA	0.45	69.23%									
	FISURAS	0.00	0.00%									
	PICADURA	0.00	0.00%									
	HUMEDAD	0.00	0.00%									
	SUCIEDAD	0.00	0.00%									
DISTORSIÓN	0.00	0.00%										
ÁREA: 1.52	EROSIÓN	0.00	0.00%	3.00								
	DESCASCARAMIENTO	0.00	0.00%									
	GRIETA	0.00	0.00%									
	FISURAS	0.45	29.61%									
	PICADURA	0.00	0.00%									
	HUMEDAD	0.00	0.00%									
	SUCIEDAD	0.00	0.00%									
DISTORSIÓN	0.00	0.00%										
ÁREA: 18.00	EROSIÓN	0.00	0.00%	3.00								
	DESCASCARAMIENTO	0.00	0.00%									
	GRIETA	1.40	7.78%									
	FISURAS	1.40	7.78%									
	PICADURA	0.00	0.00%									
	HUMEDAD	0.00	0.00%									
	SUCIEDAD	0.00	0.00%									
DISTORSIÓN	0.00	0.00%										
RESUME DE LA MUESTRA												
COLUMNA, VIGA Y MURO	EROSIÓN	0.00	0.00%									
	DESCASCARAMIENTO	0.00	0.00%									
	GRIETA	1.85	9.17%									
	FISURAS	1.85	9.17%									
	PICADURA	0.00	0.00%									
	HUMEDAD	0.00	0.00%									
	SUCIEDAD	0.00	0.00%									
DISTORSIÓN	0.00	0.00%										
TOTAL		3.70	18.34%

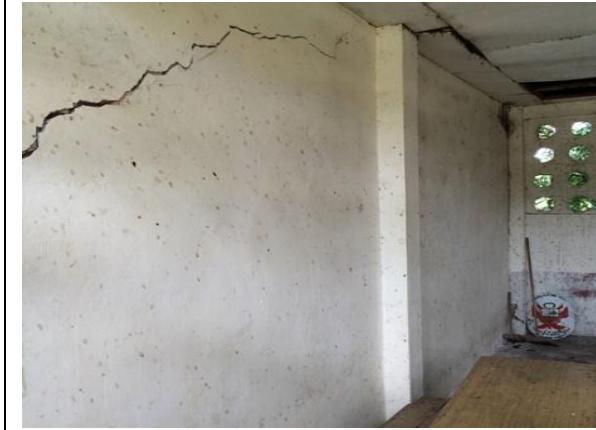
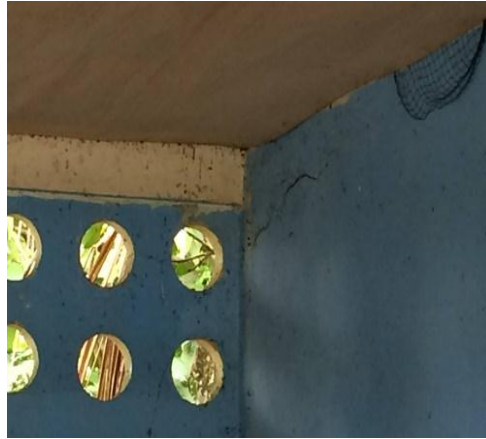
UNIVERSIDAD CATOLICA LOS ANGELES CUMOROTITE		TITULO:		DETERMINACIÓN Y EVALUACIÓN DE LAS PATOLOGÍAS DEL MORTERO ARMADO EN COLUMNAS, VIGAS Y MUROS DE ALBAÑILERÍA CONFINADA DE LA INSTITUCIÓN EDUCATIVA 601331, DISTRITO DE SAN JUAN BAUTISTA, PROVINCIA DE MAYNAS, REGIÓN LORETO -MARZO 2016			
FICHA DE INSPECCIÓN							
UNIDAD DE MUESTRA 12							
AUTOR:		BACH. RODOLFO WILLIAMS LAURA VELA		LADO:		EXTERNO Y INTERNO	
ASESOR:		MGTR. GONZALO MIGUEL LEÓN DE LOS RÍOS		FECHA:		MARZO 2016	
				ÁREA TOTAL:		20.17 M ²	
MANUAL DE PATOLOGÍA							
				NIVEL DE SEVERIDAD			
1	EROSIÓN	4	FISURAS	7	SUCIEDAD		
2	DESCASCAMIENTO	5	PICADURA	8	DISTORSIÓN	LEVE	
3	GRIETA	6	EFLORESCENCIA			MODERADO	
						SEVERO	
PLANO DE PATOLOGÍA							
PLANO EN PLANTA SEÑALANDO LAS MUESTRAS							
RESUMEN DE PATOLOGÍAS							
ELEMENTOS	PATOLOGÍA	ÁREA CON PATOLOGÍA (m2)	% DE ÁREA CON PATOLOGÍA	NIVEL DE SEVERIDAD			
ÁREA: 0.65	EROSIÓN	0.00	0.00%	2.00

DESCASCAMIENTO	0.00	0.00%				
	GRIETA	0.35	53.85%				
	FISURAS	0.00	0.00%				
	PICADURA	0.00	0.00%				
	HUMEDAD	0.00	0.00%				
	SUCIEDAD	0.00	0.00%				
ÁREA: 1.52	EROSIÓN	0.00	0.00%	3.00			
	DESCASCAMIENTO	0.00	0.00%				
	GRIETA	0.45	29.61%				
	FISURAS	0.00	0.00%				
	PICADURA	0.00	0.00%				
	HUMEDAD	0.00	0.00%				
	SUCIEDAD	0.00	0.00%				
ÁREA: 18.00	EROSIÓN	0.00	0.00%	3.00			
	DESCASCAMIENTO	0.00	0.00%				
	GRIETA	2.60	14.44%				
	FISURAS	1.20	6.67%				
	PICADURA	0.00	0.00%				
	HUMEDAD	0.00	0.00%				
	SUCIEDAD	0.00	0.00%				
RESUME DE LA MUESTRA	EROSIÓN	0.00	0.00%	TOTAL			
	DESCASCAMIENTO	0.00	0.00%				
	GRIETA	3.40	16.86%				
	FISURAS	1.20	5.95%				
	PICADURA	0.00	0.00%				
	HUMEDAD	0.00	0.00%				
	SUCIEDAD	0.00	0.00%				
COLUMNA, VIGA Y MURO		4.60	22.81%

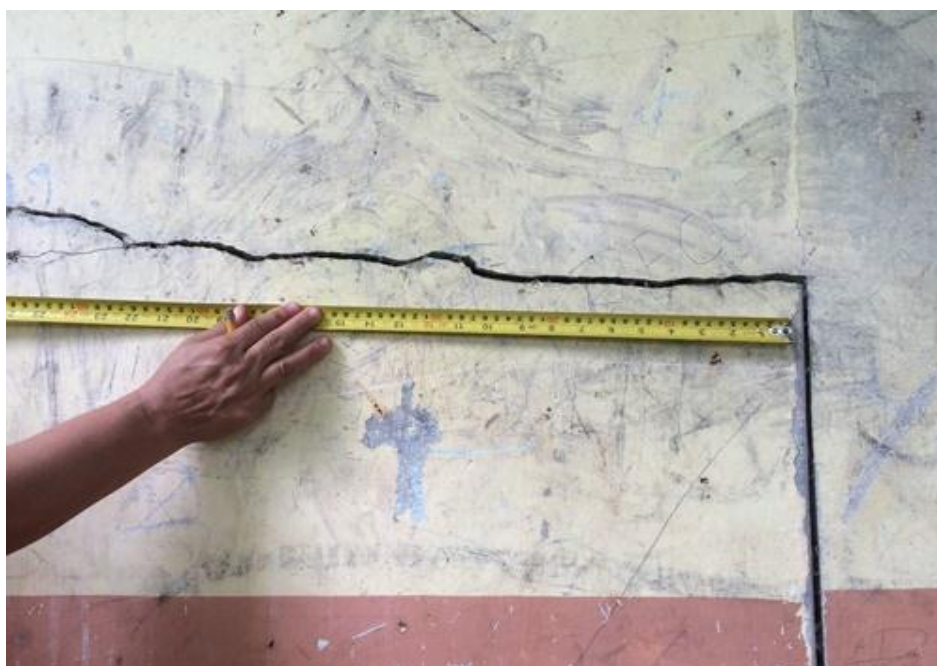
Fotografía 01: Grieta en muro de la Institución Educativa 601331

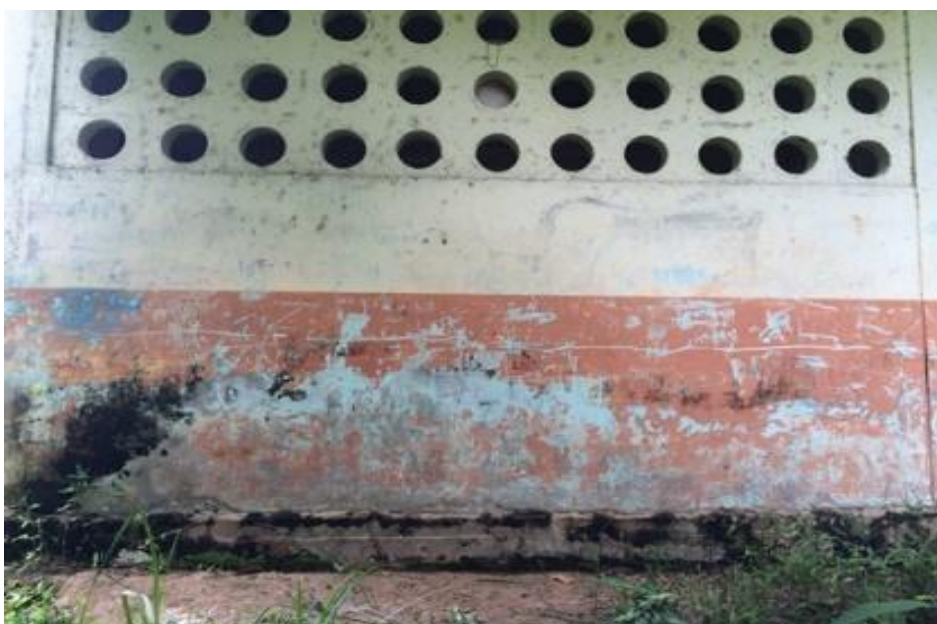
Fotografía 02: Humedad en muro de la Institución Educativa 601331

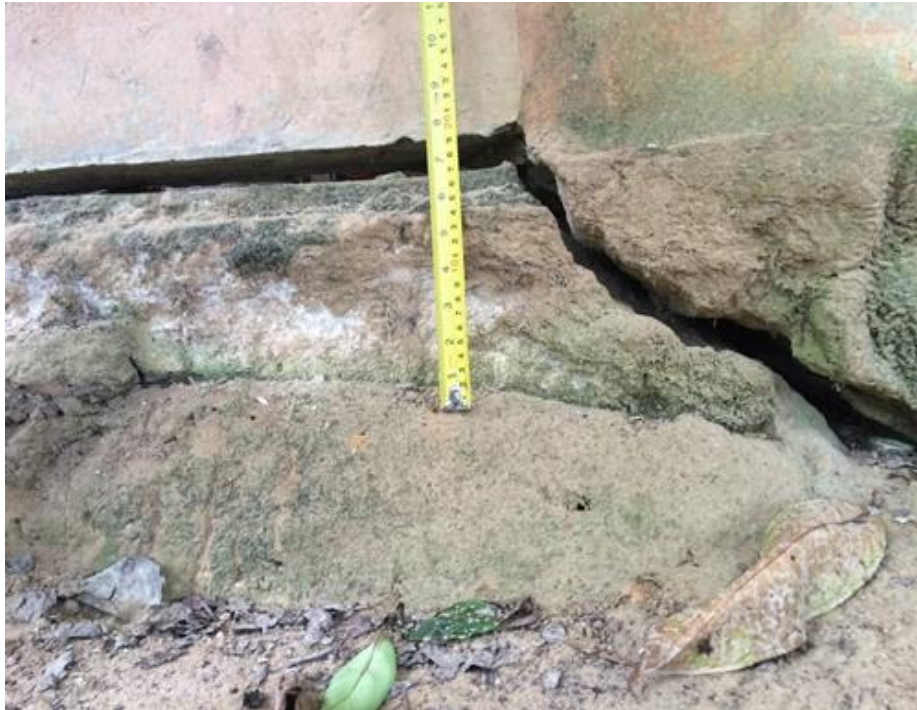
Fotografía 03: Grieta y erosión

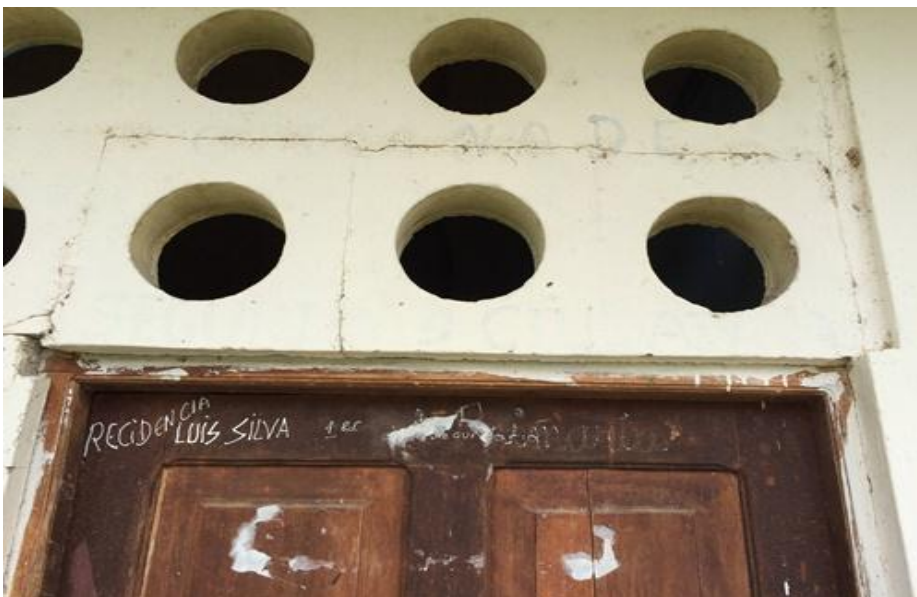
Fotografía 03: Fisura en muro

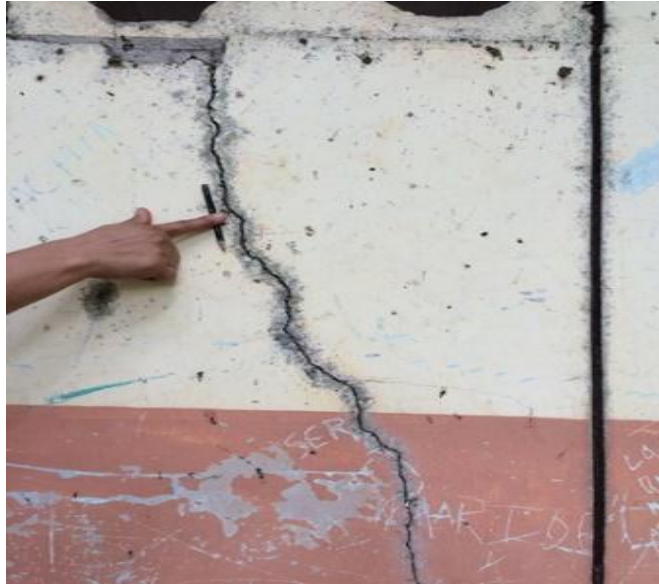
GRIETA

Posibles causas de la patología.

Ineficiente construcción.

Limpiar la superficie, que esté libre de grasa, polvo, o material que impida la adherencia del producto, lijar, retirar la pintura y todo lo que este dañado, cepillar con el cepillo de cerdas metálicas limpiar con la franela echar agua para q limpie todo el polvo y dejar que seque, una vez seco aplicar el epóxido con brocha o rodillo asegurando una saturación completa, aplicar dos o más capas.
