**UNIVERSIDAD CATÓLICA LOS ÁNGELES
CHIMBOTE**

**DETERMINACIÓN Y EVALUACIÓN DE LAS PATOLOGÍAS
DEL CONCRETO PARA OBTENER EL ÍNDICE DE
INTEGRIDAD ESTRUCTURAL DEL PAVIMENTO Y
CONDICIÓN OPERACIONAL DE LA SUPERFICIE DE LAS
PISTAS EN EL JIRÓN CARMEN CABREJOS, DISTRITO DE
CALLERIA, PROVINCIA DE CORONEL PORTILLO, REGION
UCAYALI, JUNIO – 2017.**

**TESIS PARA OPTAR EL TITULO PROFESIONAL DE
INGENIERO CIVIL**

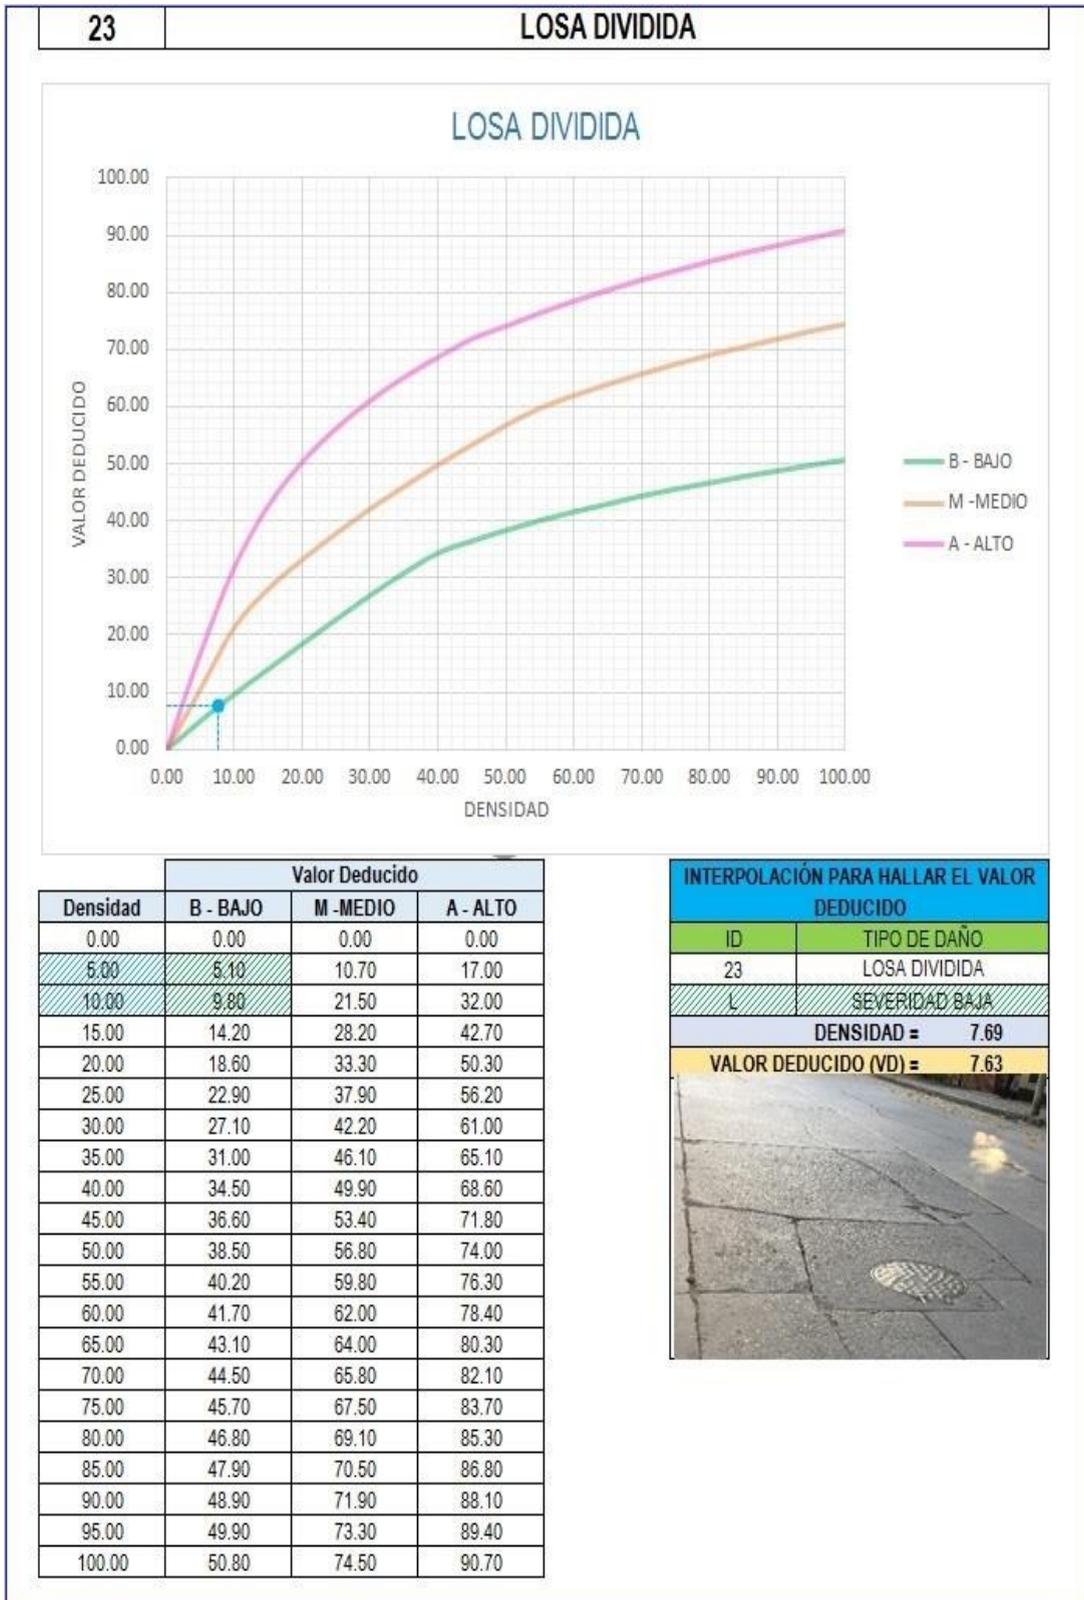
Figura 52: Patología del pavimento rígido falla 23 – Losa Dividida – UM – 01.

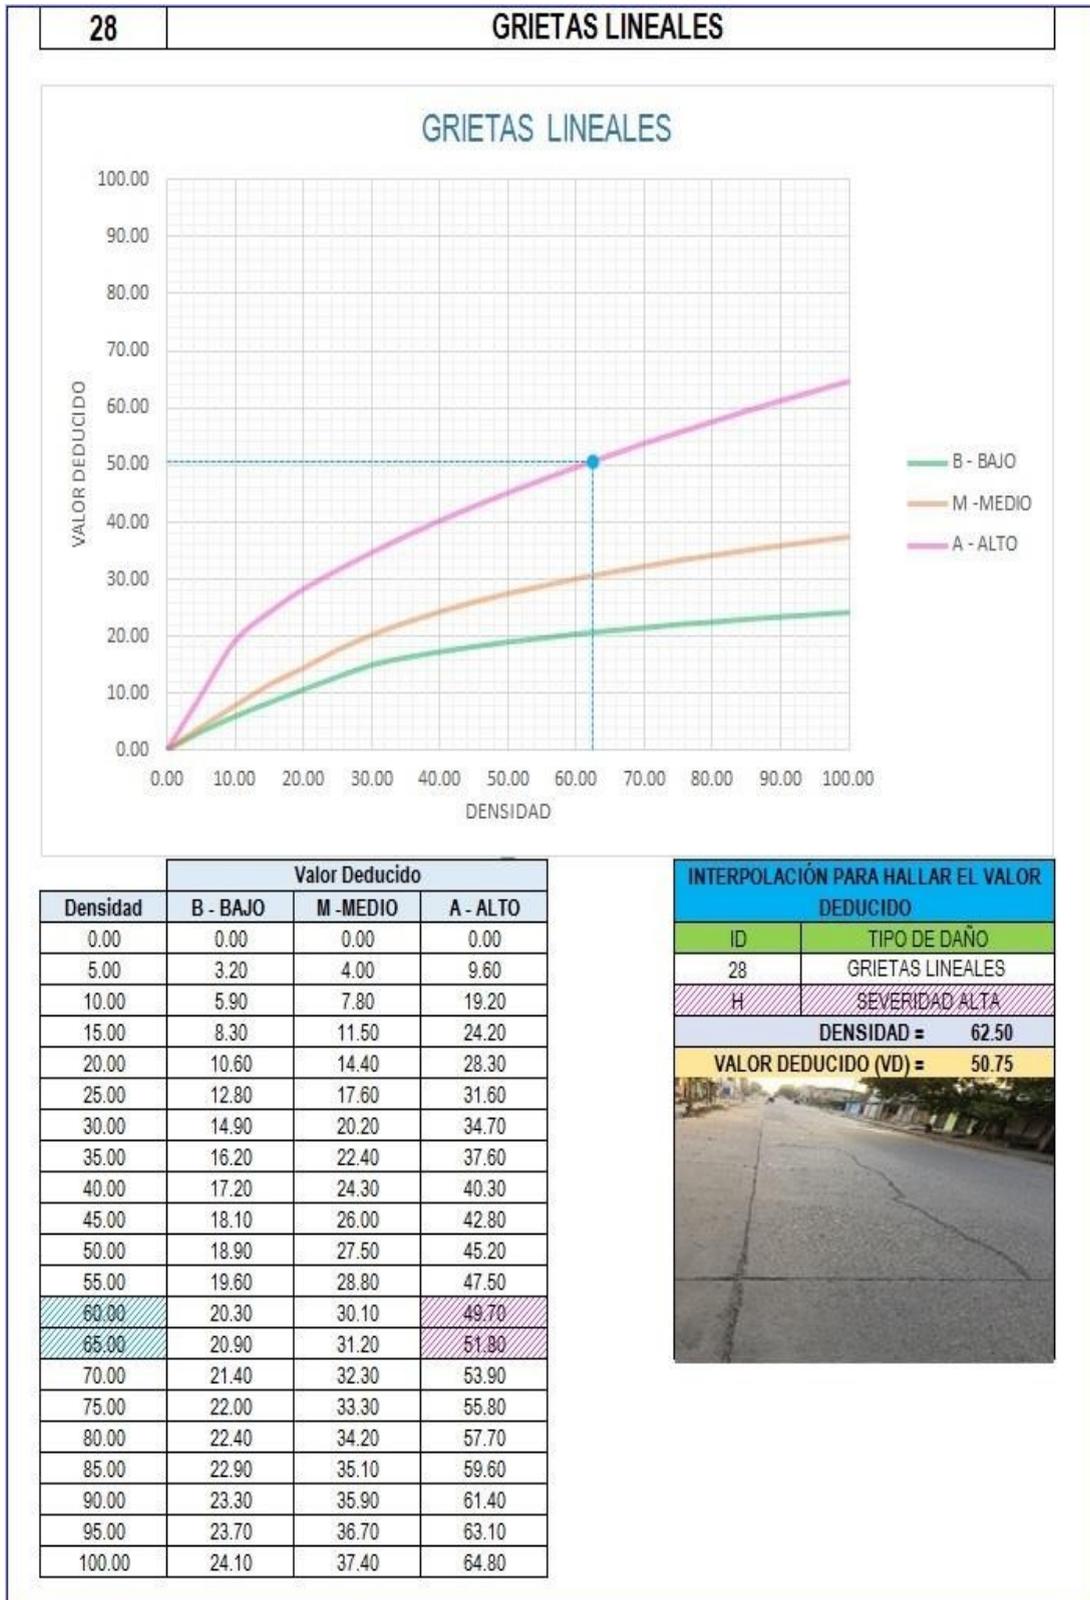
Figura 63: Patología del pavimento rígido falla 28 – Grieta Lineal – UM – 02.

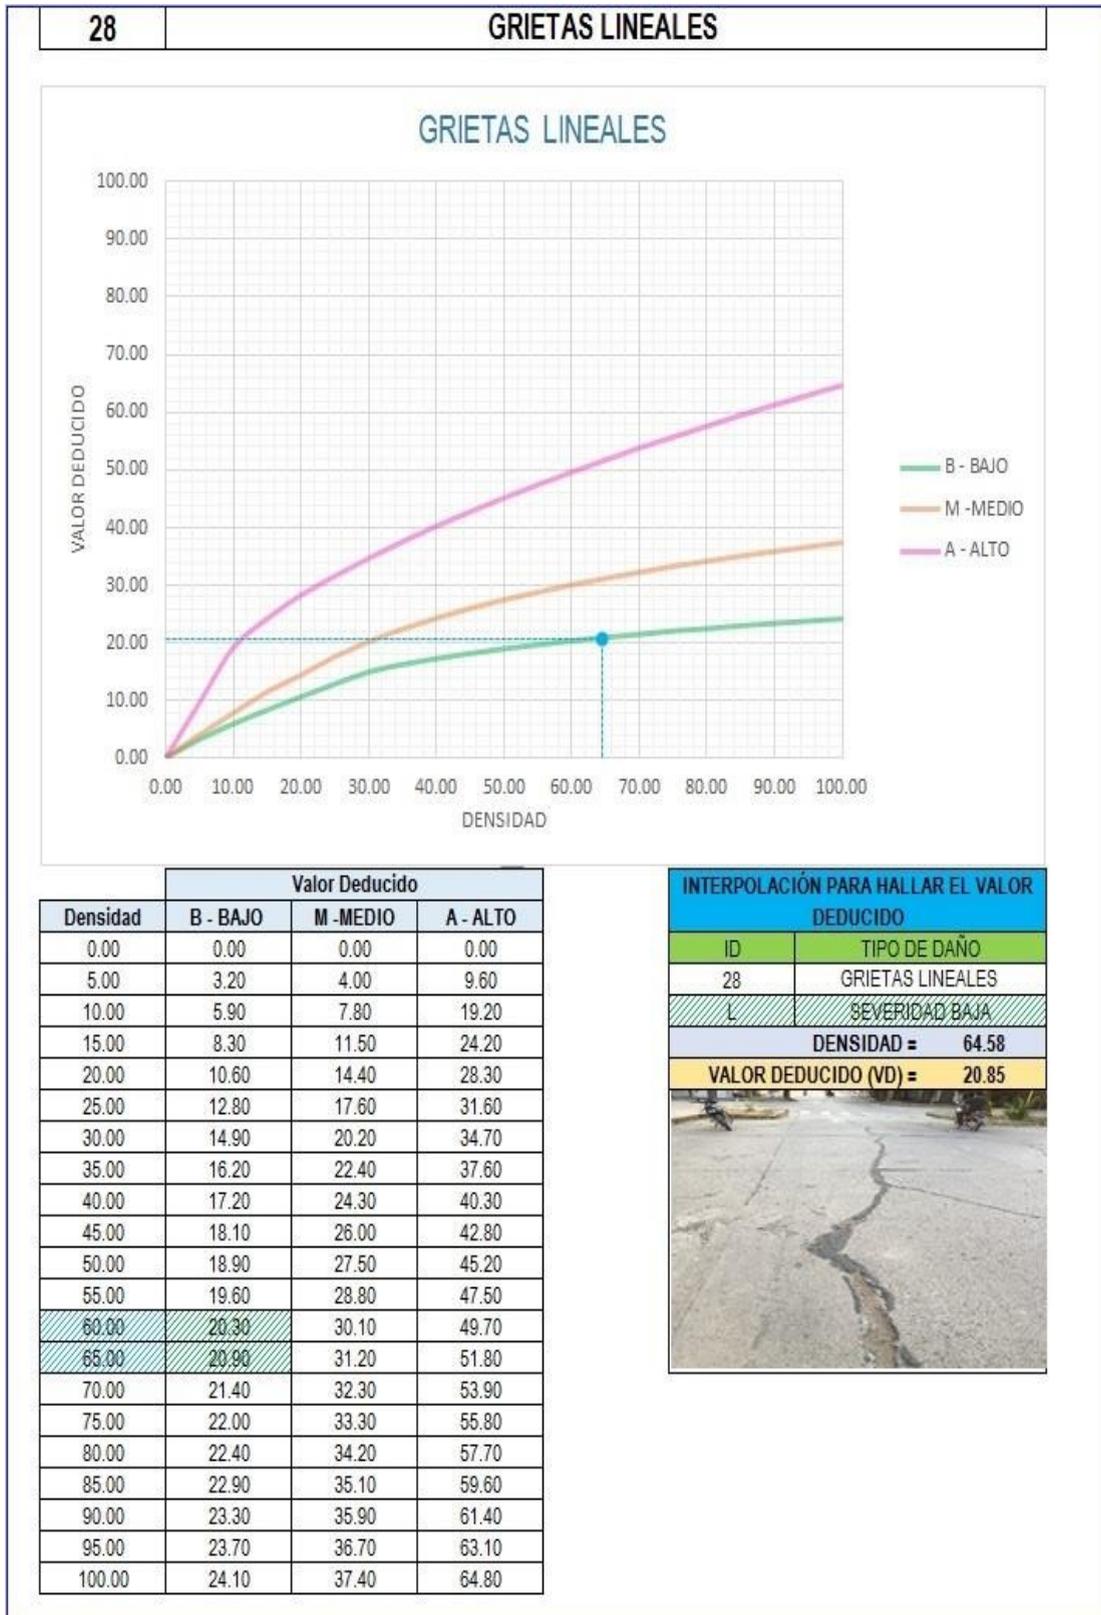
Figura 73: Patología del pavimento rígido falla 28 – Grieta Lineal – UM – 03.

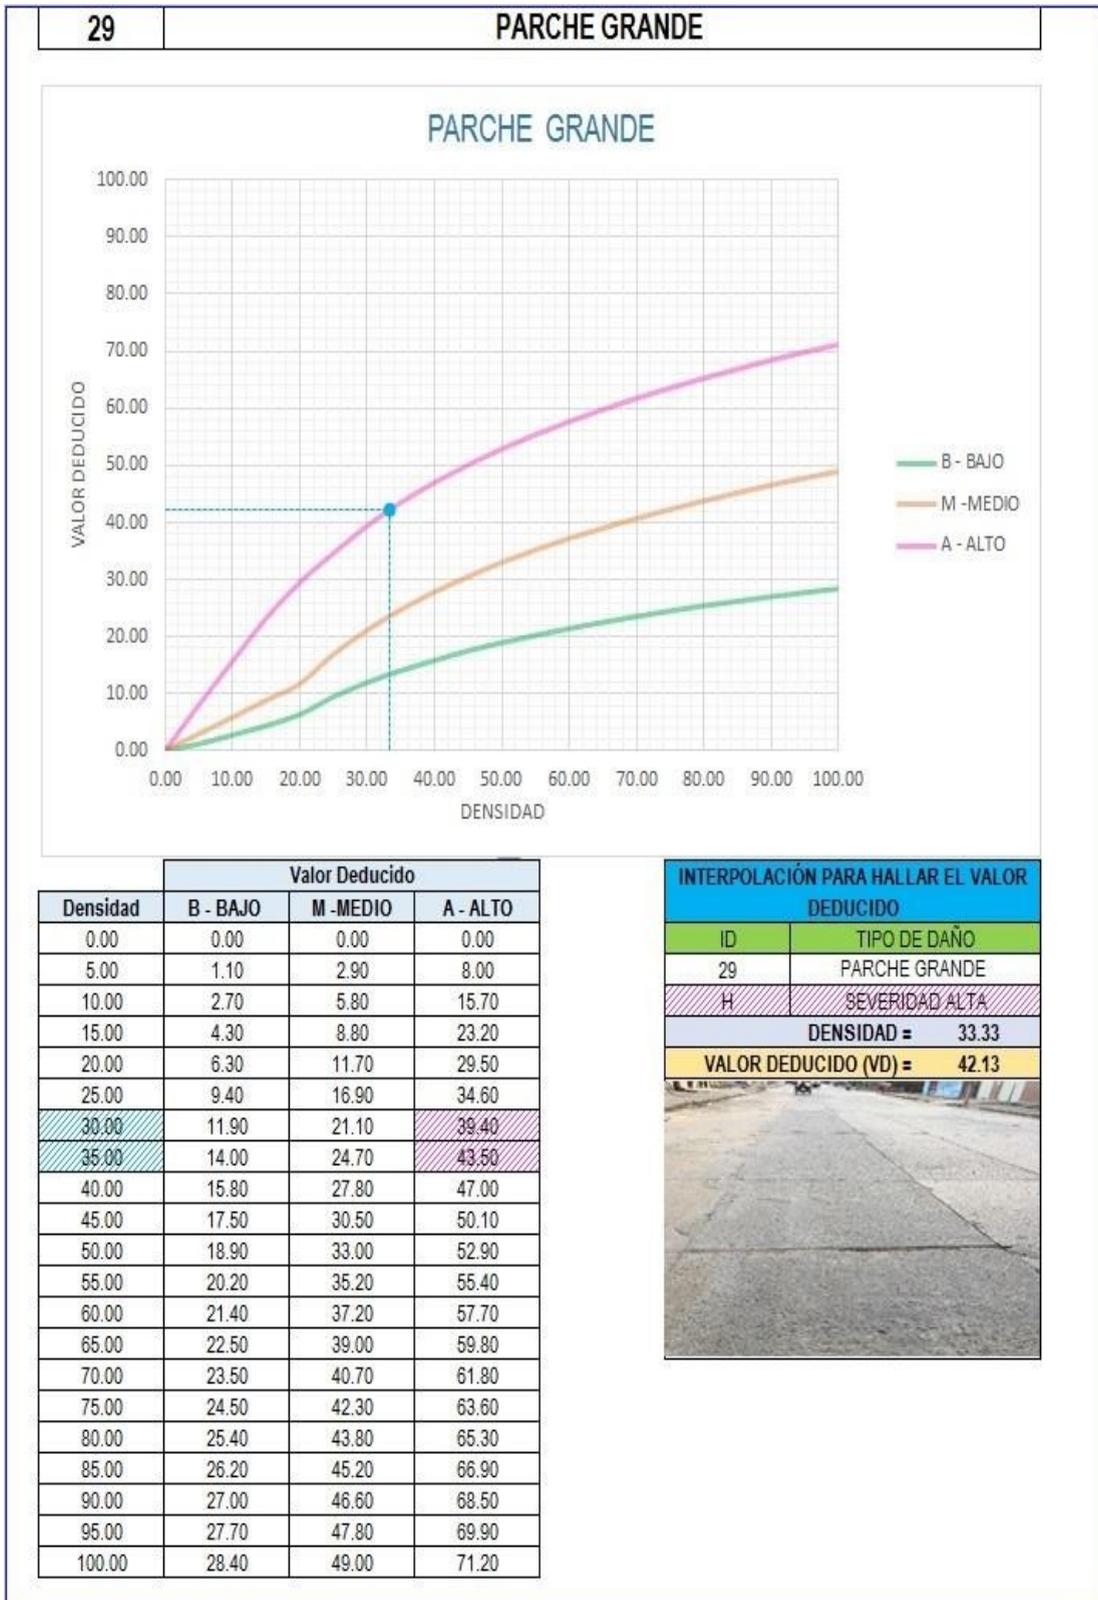
Figura 74: Patología del pavimento rígido falla 29 – Parche Grande – UM 03

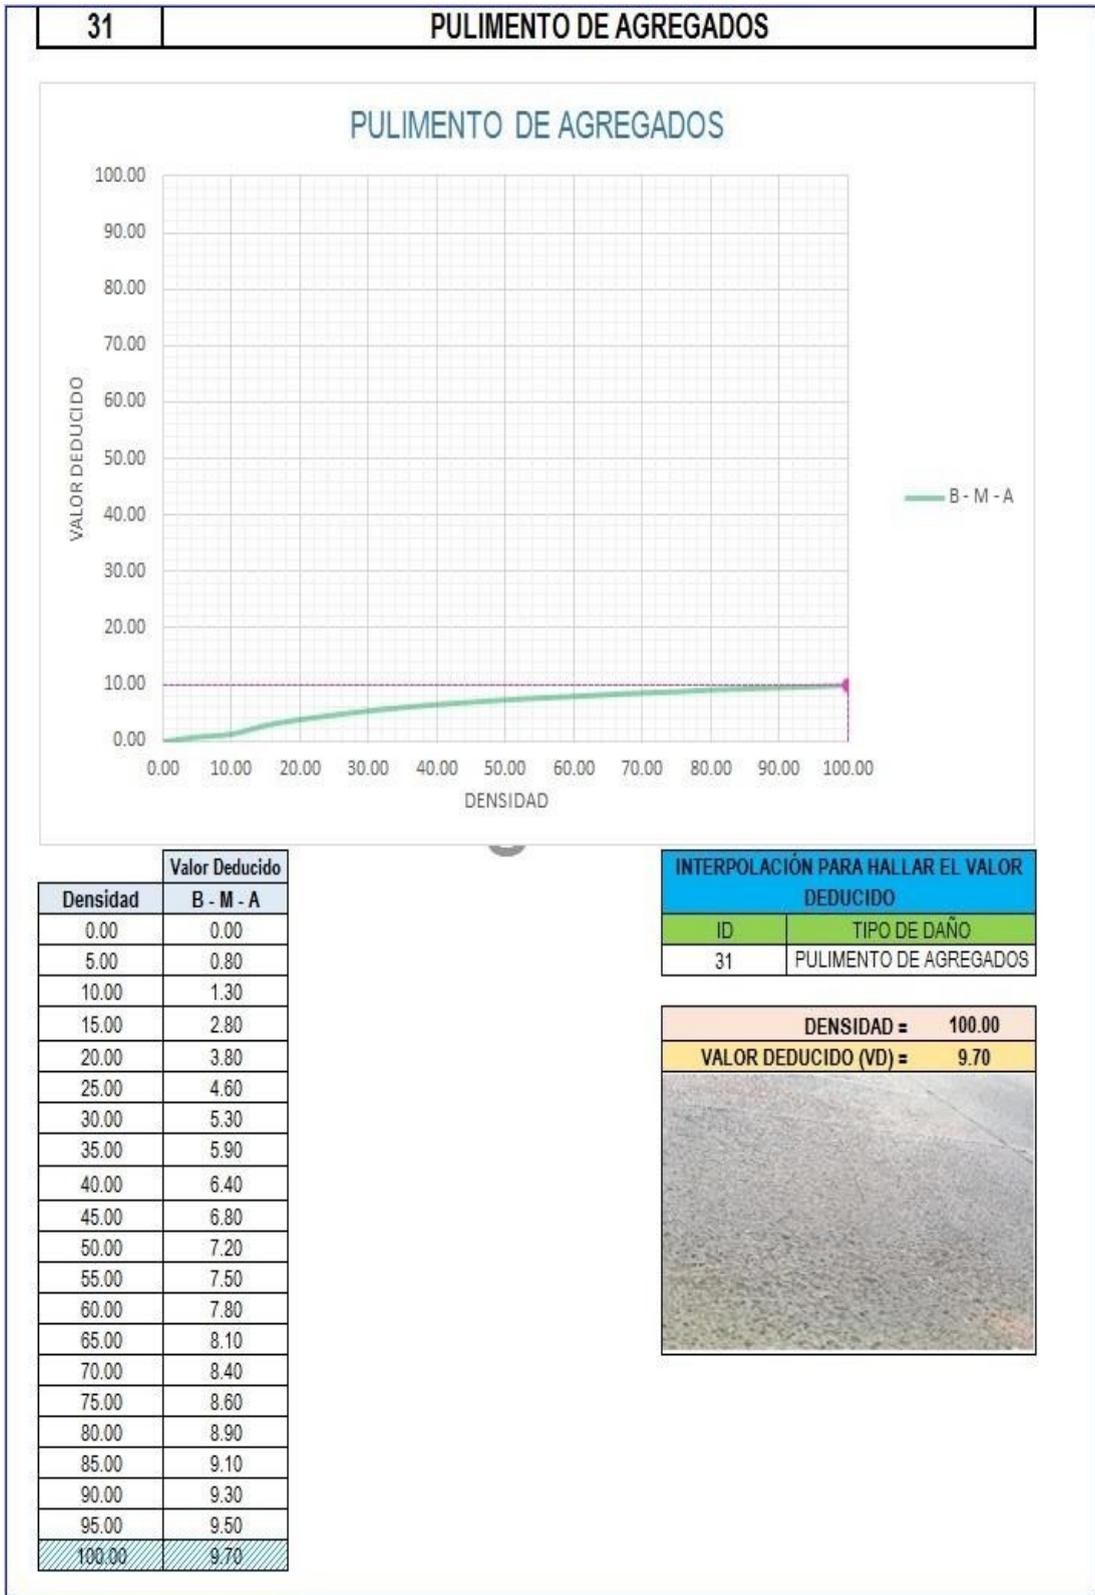
Figura 75: Patología del pavimento rígido falla 31 – Pulimento de Agregado – UM - 03

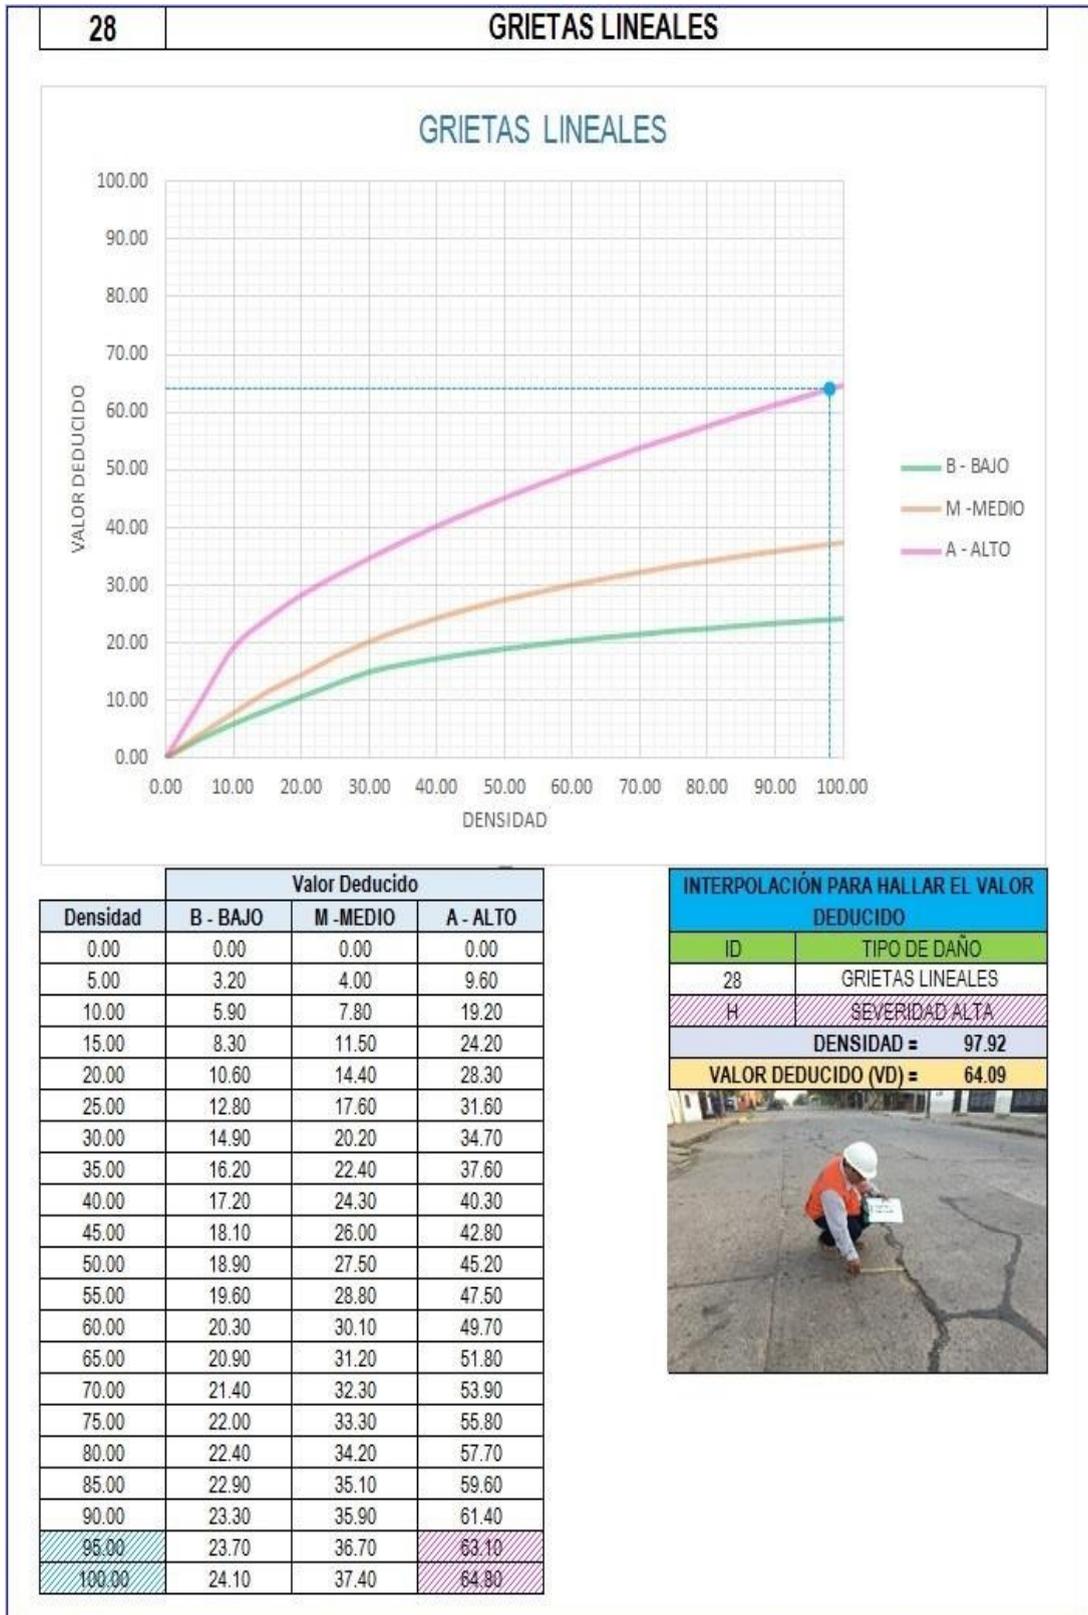
Figura 83: Patología del pavimento rígido falla 28 – Grieta Lineal – UM – 04.

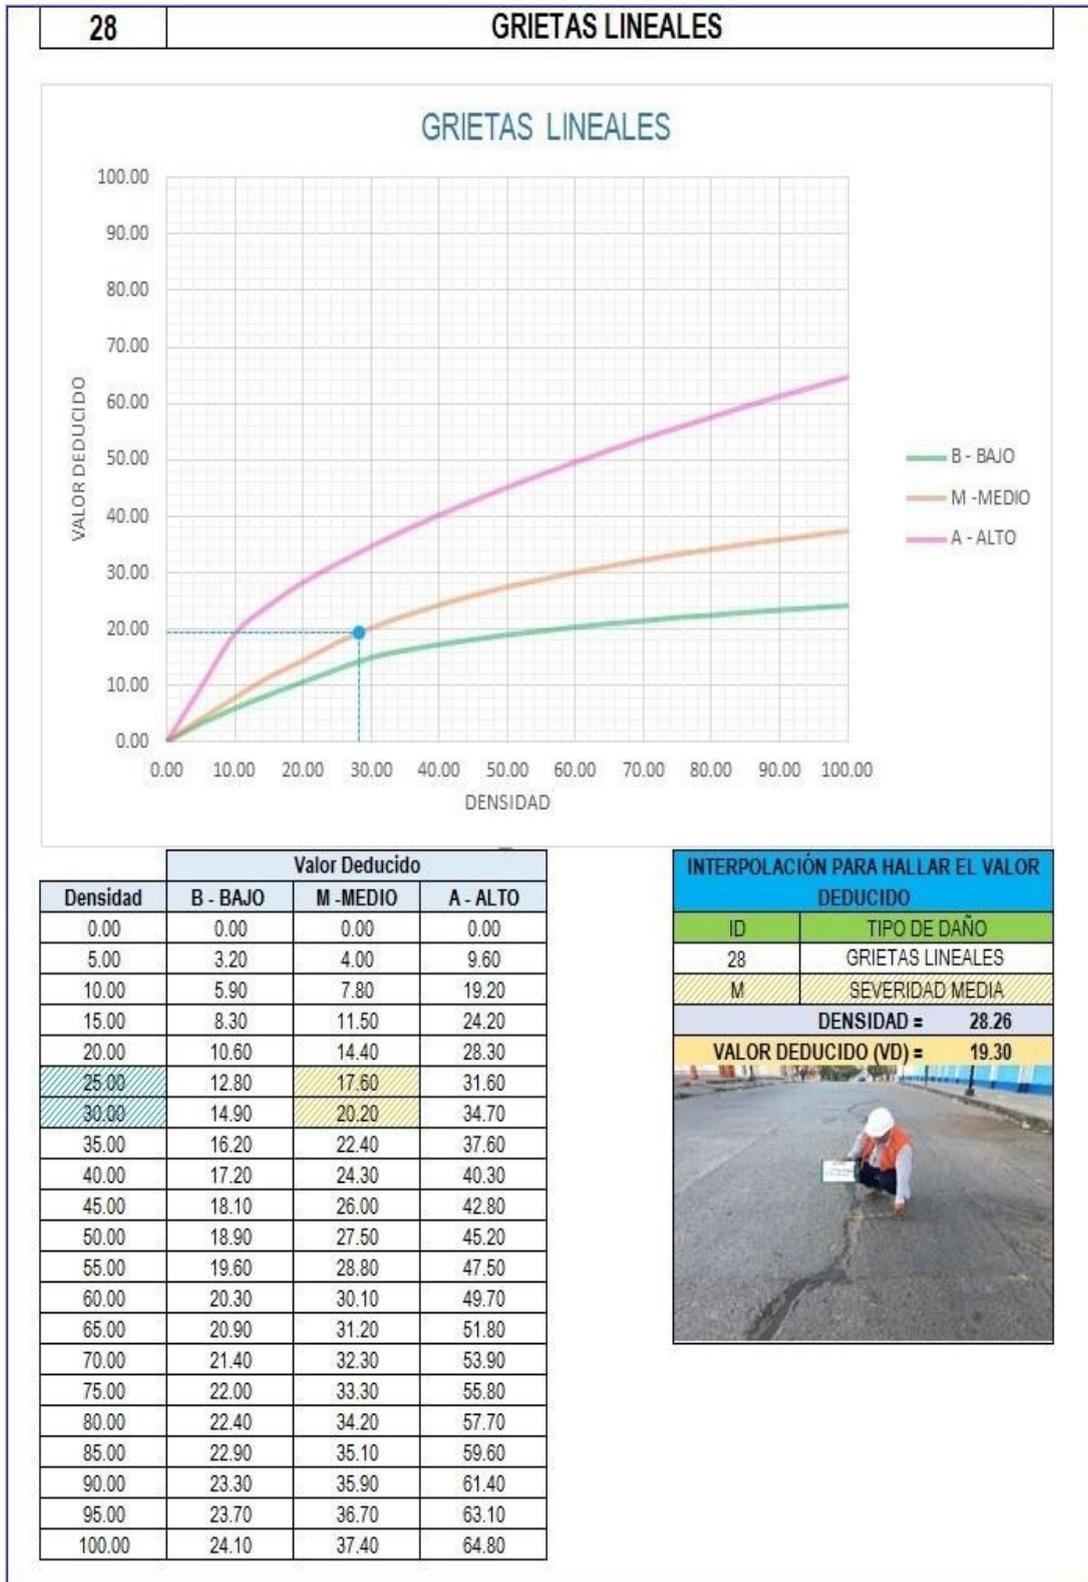
Figura 93: Patología del pavimento rígido falla 28 – Grieta Lineal – UM – 05.

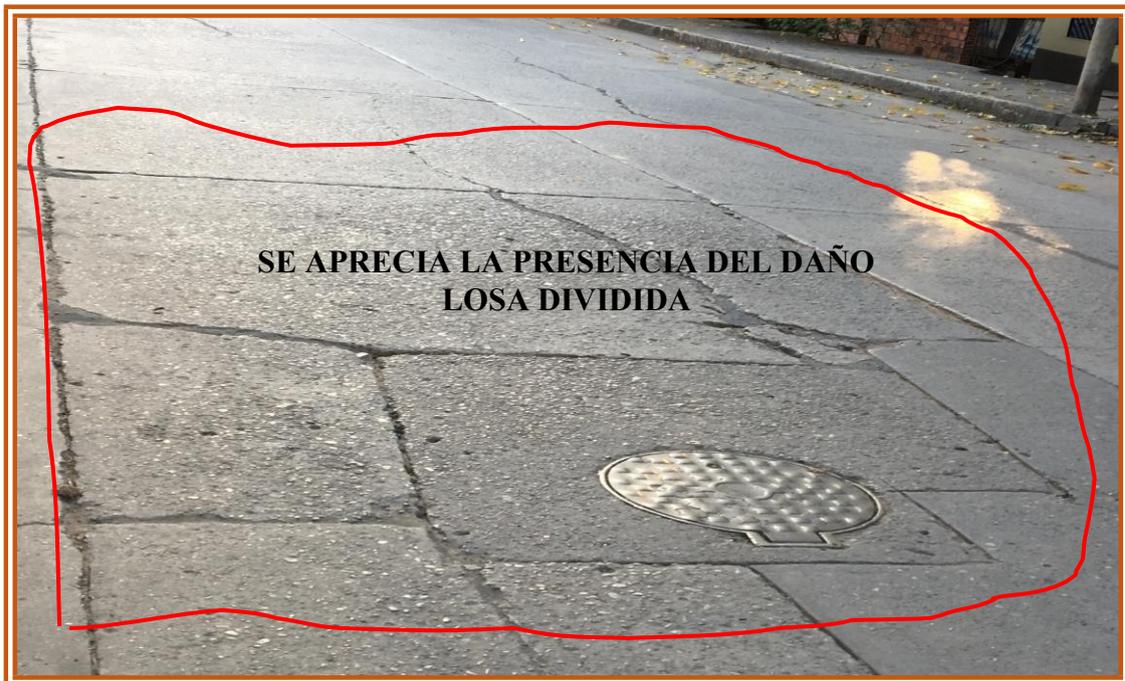
Figura 135: Vista de daño – Losa Dividida – severidad Baja.

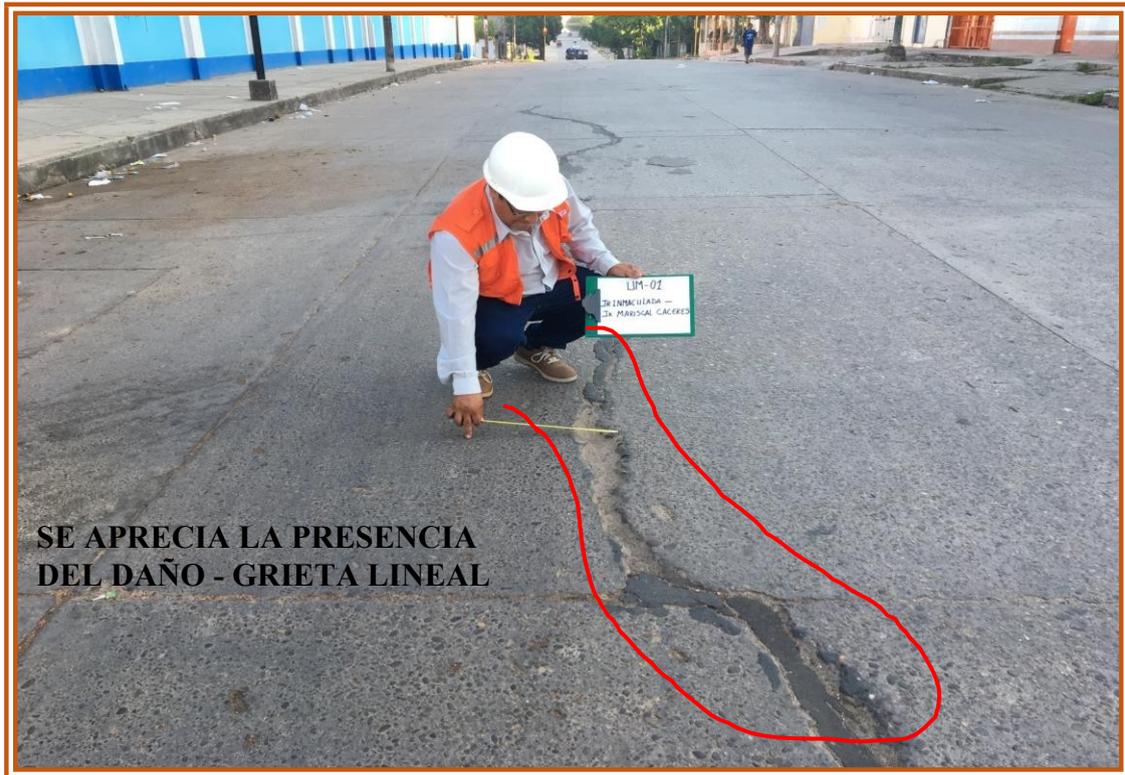
Figura 136: Vista de daño – Grieta Lineal – severidad Alta.

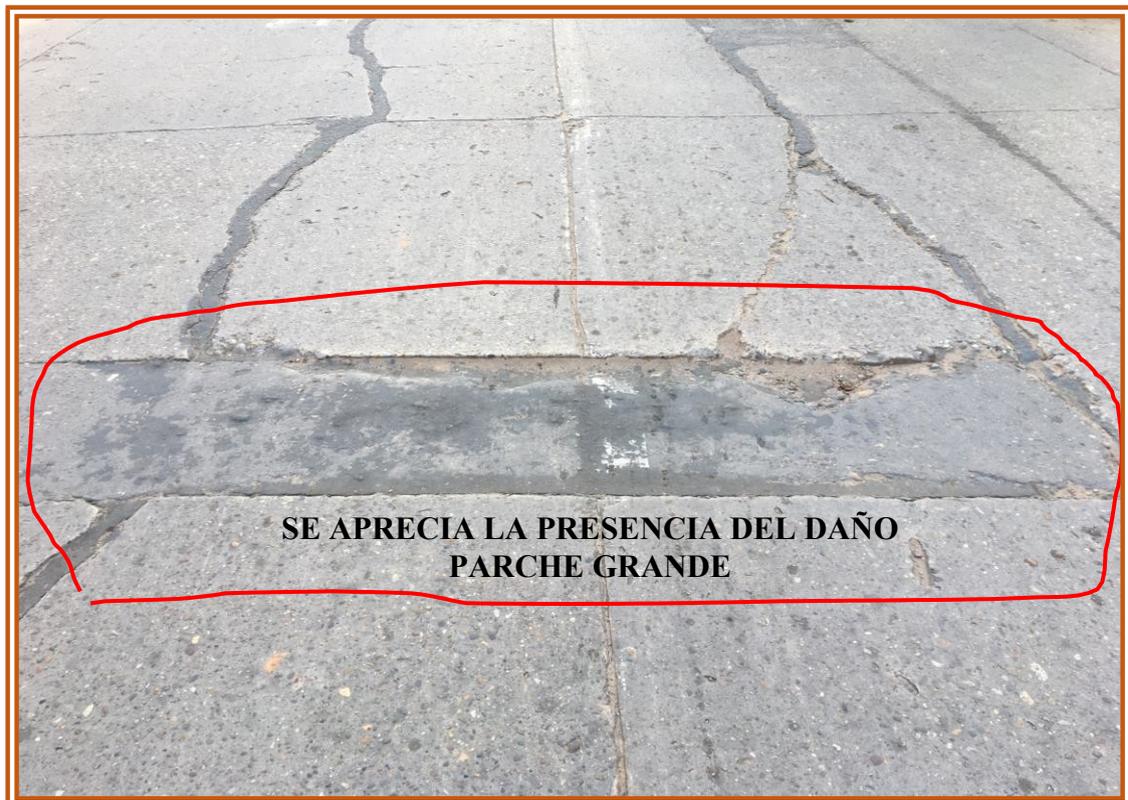
Figura 137: Vista de daño – Parche Grande – severidad Media.

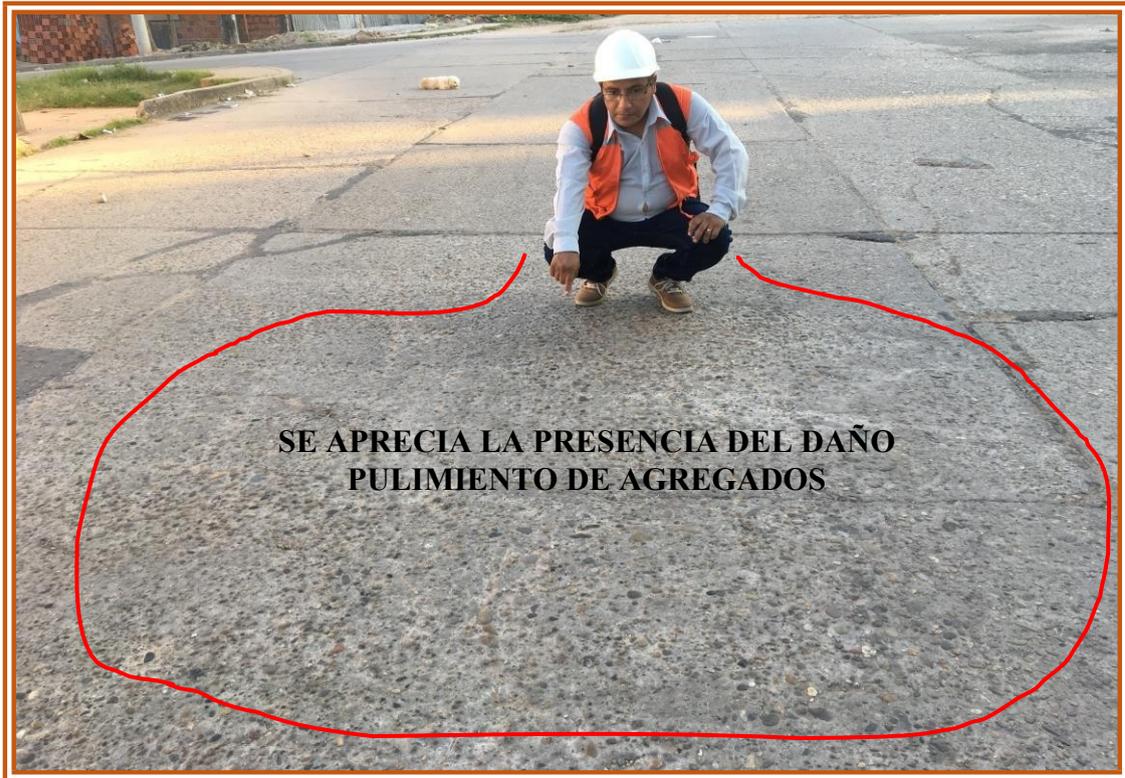
Figura 138: Vista de daño – Pulimiento de Agregados.

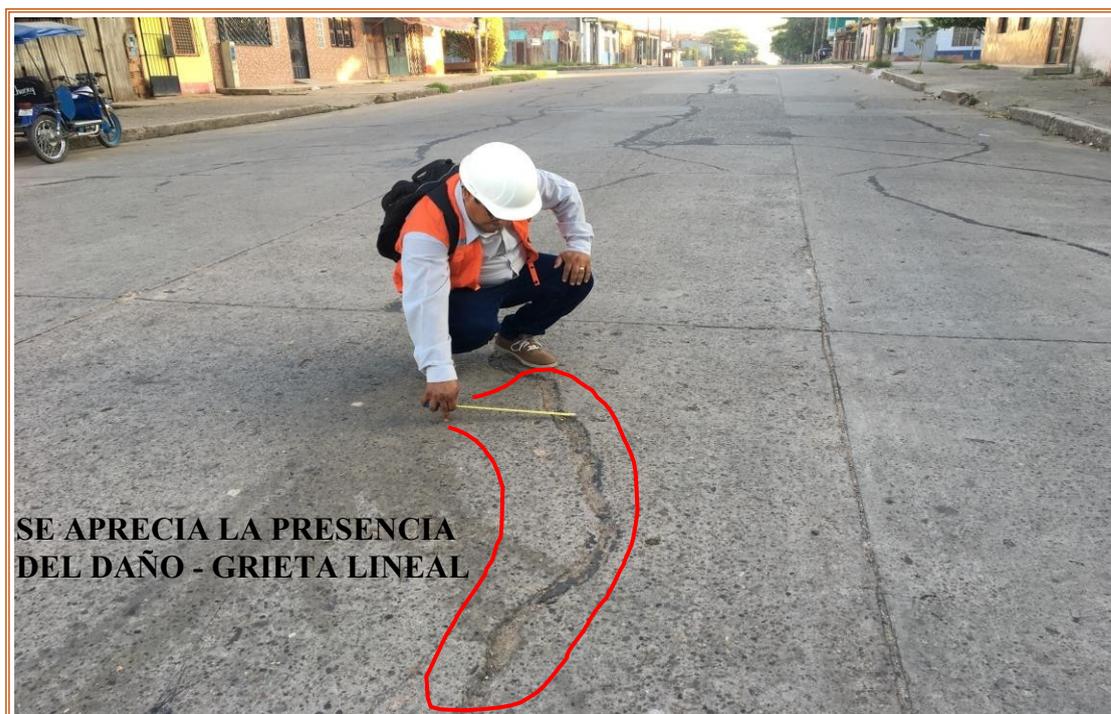
Figura 140: Vista de daño – Grieta Lineal – severidad Alta.

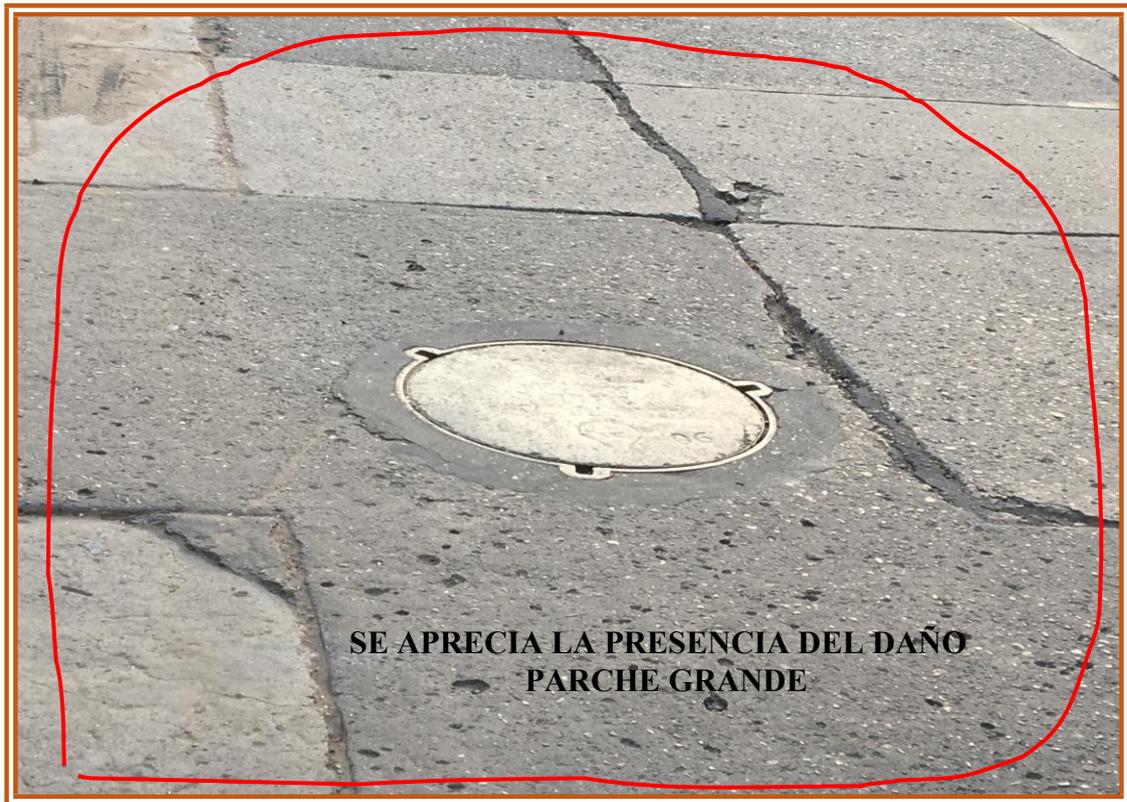
Figura 141: Vista de daño – Parche Grande – severidad Media.

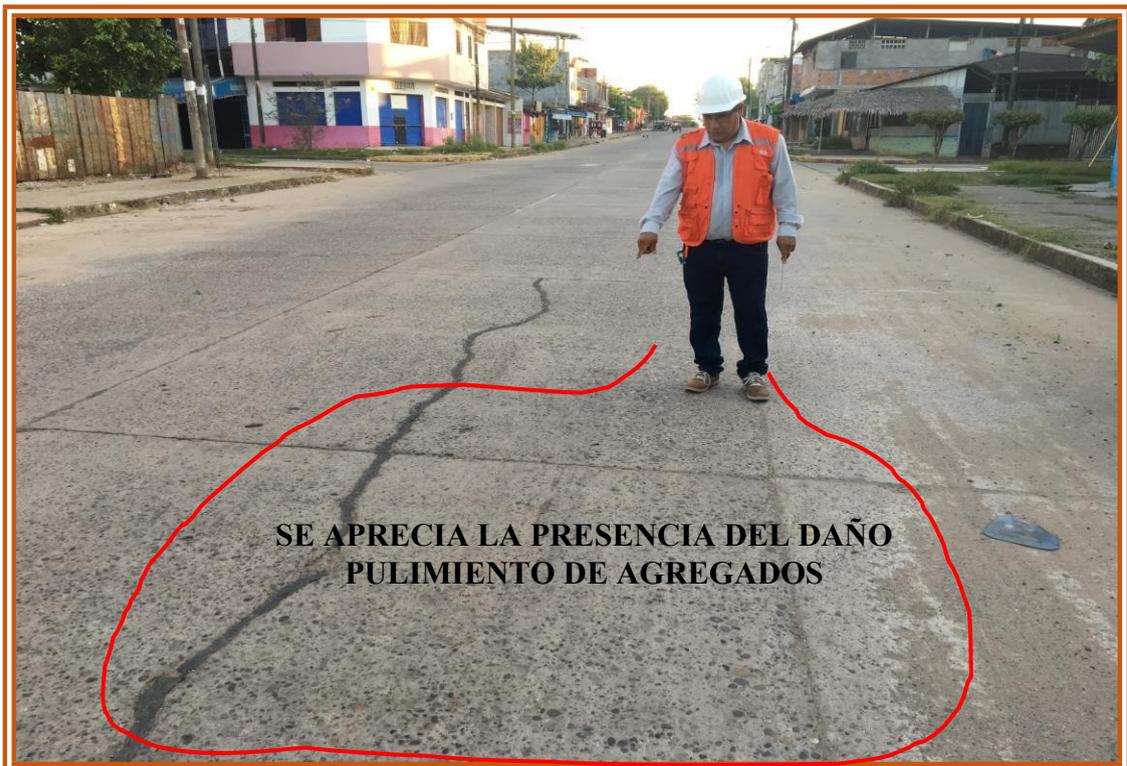
Figura 142: Vista de daño – Pulimiento de Agregados.

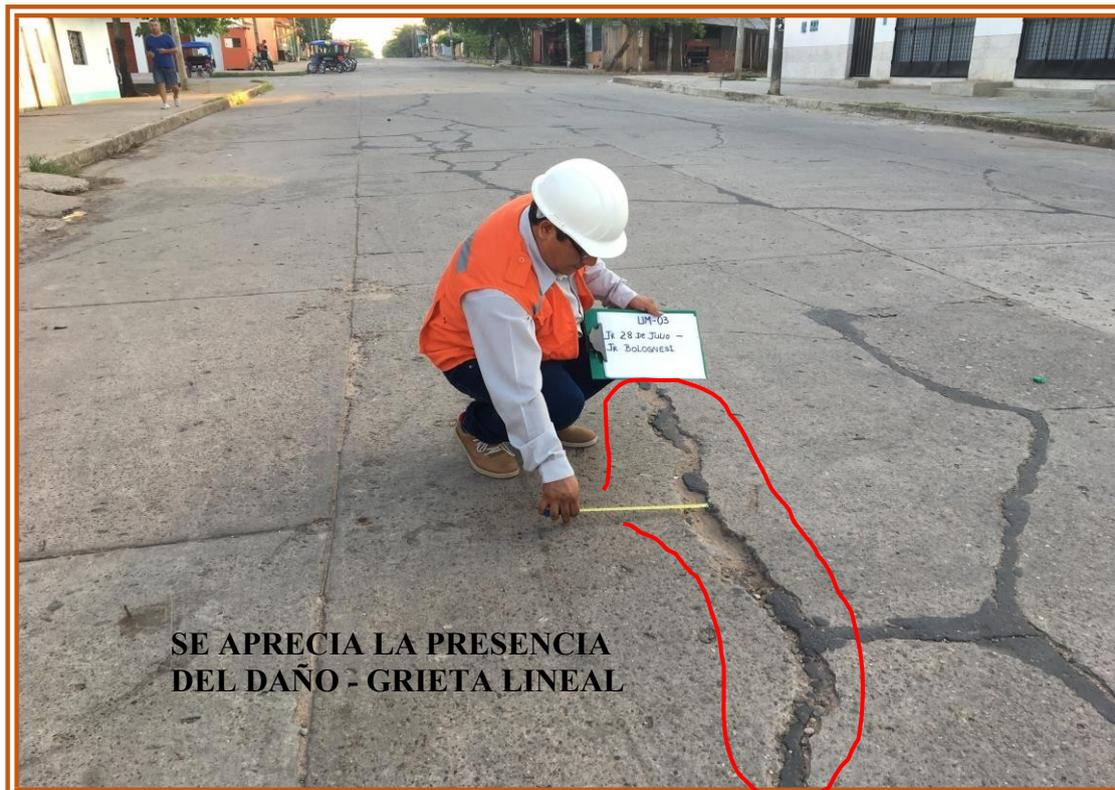
Figura 144: Vista de daño – Grieta Lineal – severidad Alta.

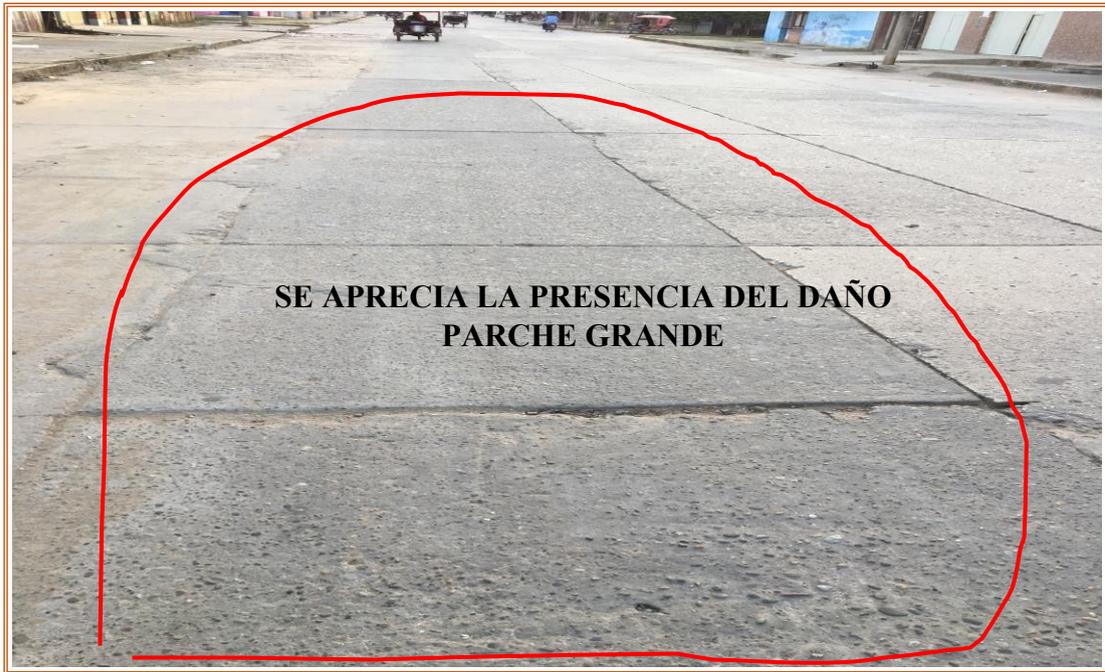
Figura 145: Vista de daño – Parche Grande – severidad Alta.

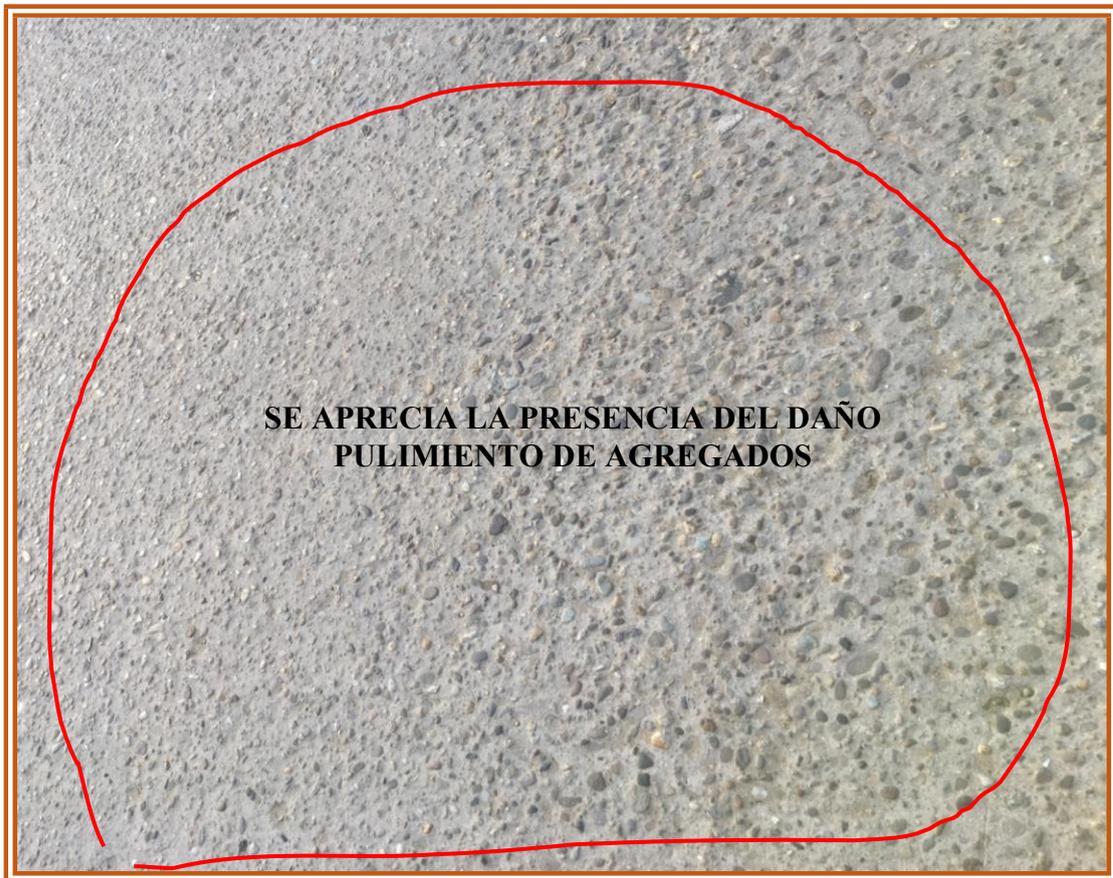
Figura 146: Vista de daño – Pulimiento de Agregados.

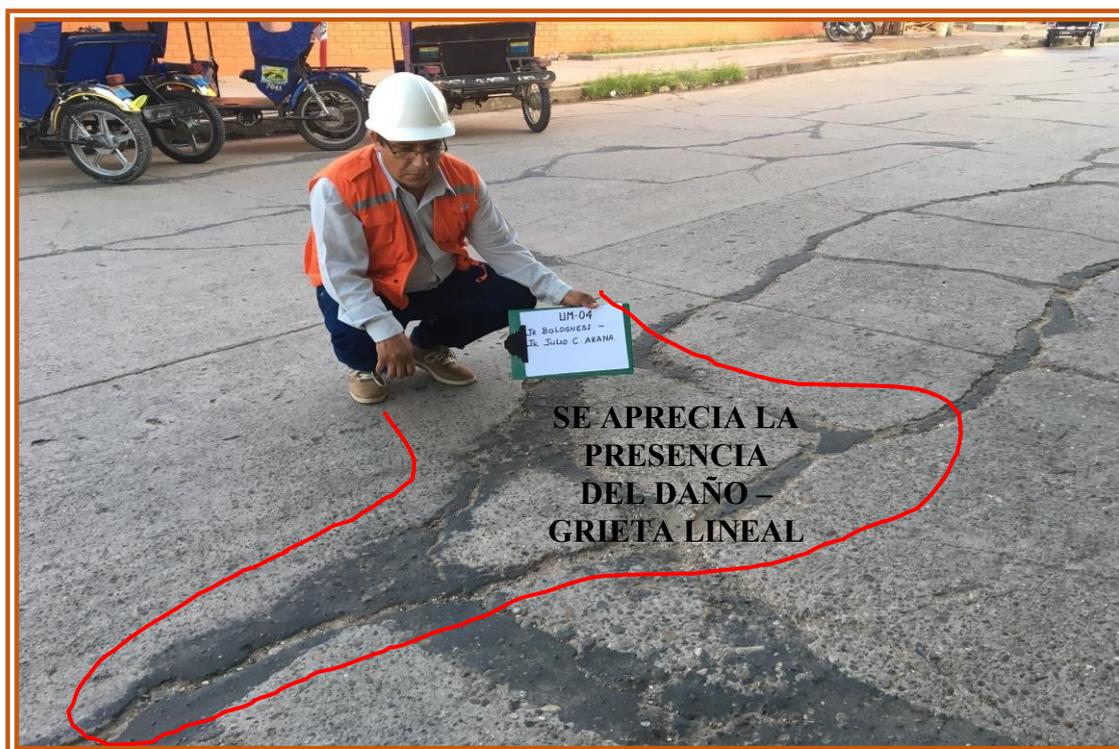
Figura 148: Vista de daño – Grieta Lineal – severidad Alta.

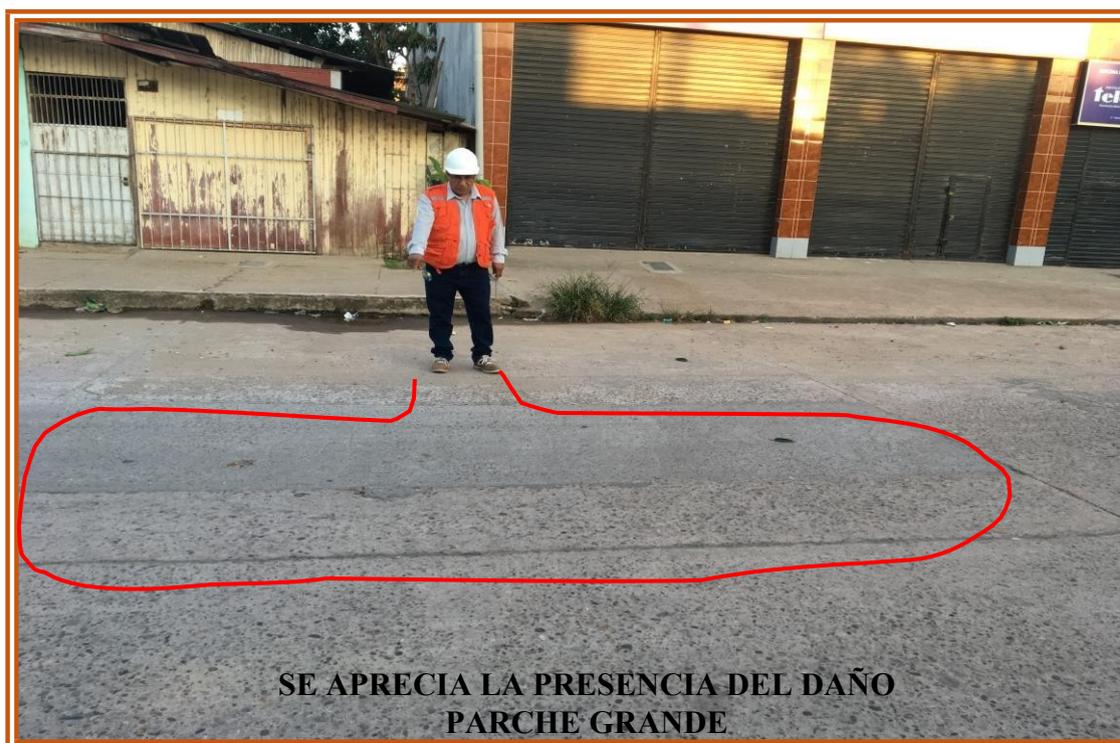
Figura 149: Vista de daño – Parche Grande – severidad Media.
