**UNIVERSIDAD CATÓLICA LOS ÁNGELES
CHIMBOTE**

**DETERMINACIÓN Y EVALUACIÓN DE LAS PATOLOGÍAS
DEL CONCRETO PARA OBTENER EL ÍNDICE DE
INTEGRIDAD ESTRUCTURAL DEL PAVIMENTO Y
CONDICIÓN OPERACIONAL DE LA SUPERFICIE DE LAS
PISTAS EN EL JIRÓN CARMEN CABREJOS, DISTRITO DE
CALLERIA, PROVINCIA DE CORONEL PORTILLO, REGION
UCAYALI, JUNIO – 2017.**

**TESIS PARA OPTAR EL TITULO PROFESIONAL DE
INGENIERO CIVIL**

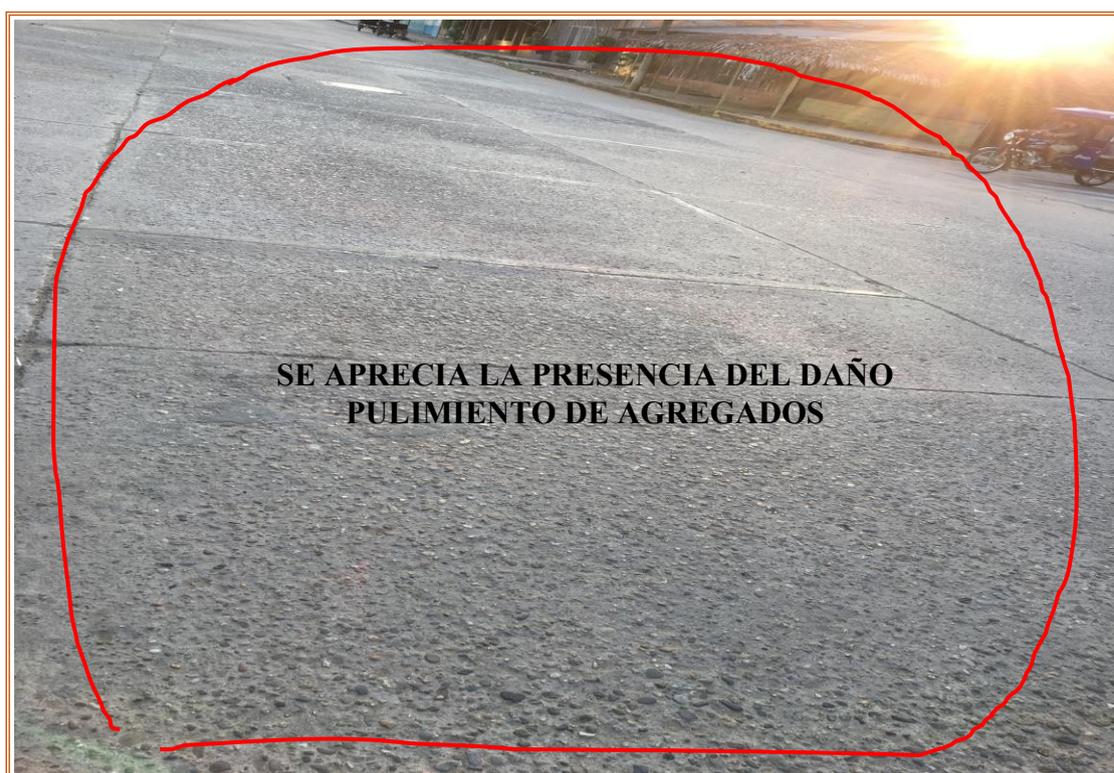
Figura 150: Vista de daño – Pulimiento de Agregados.

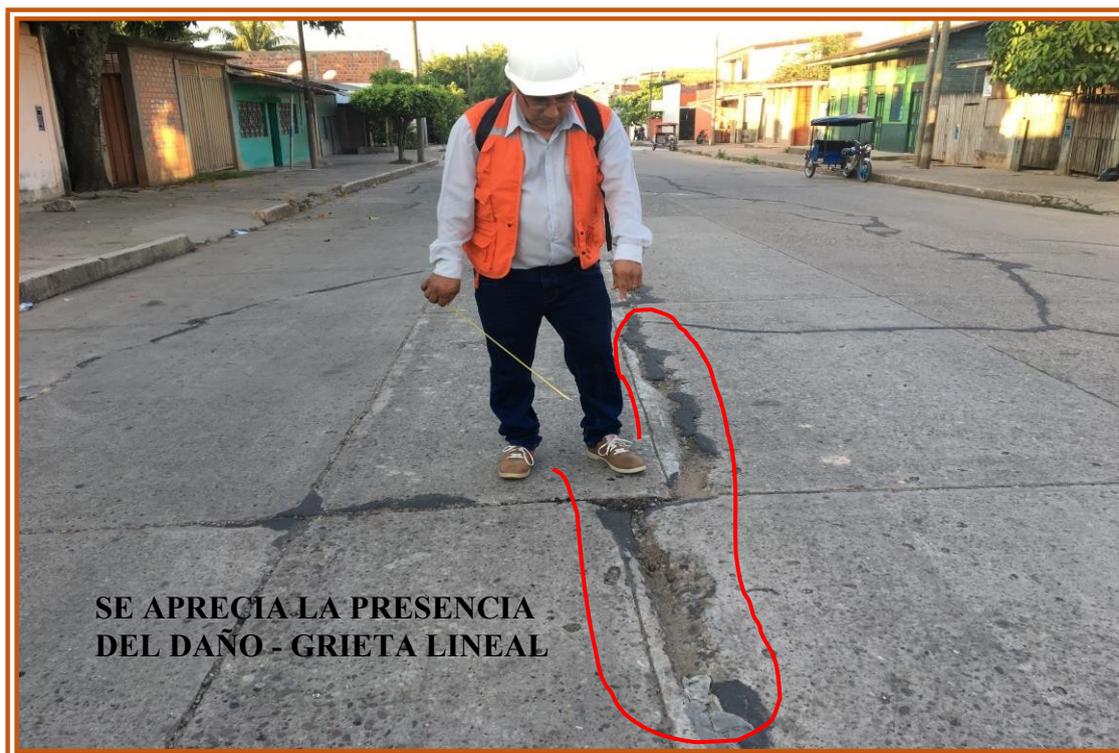
Figura 152: Vista de daño – Grieta Lineal – severidad Media.

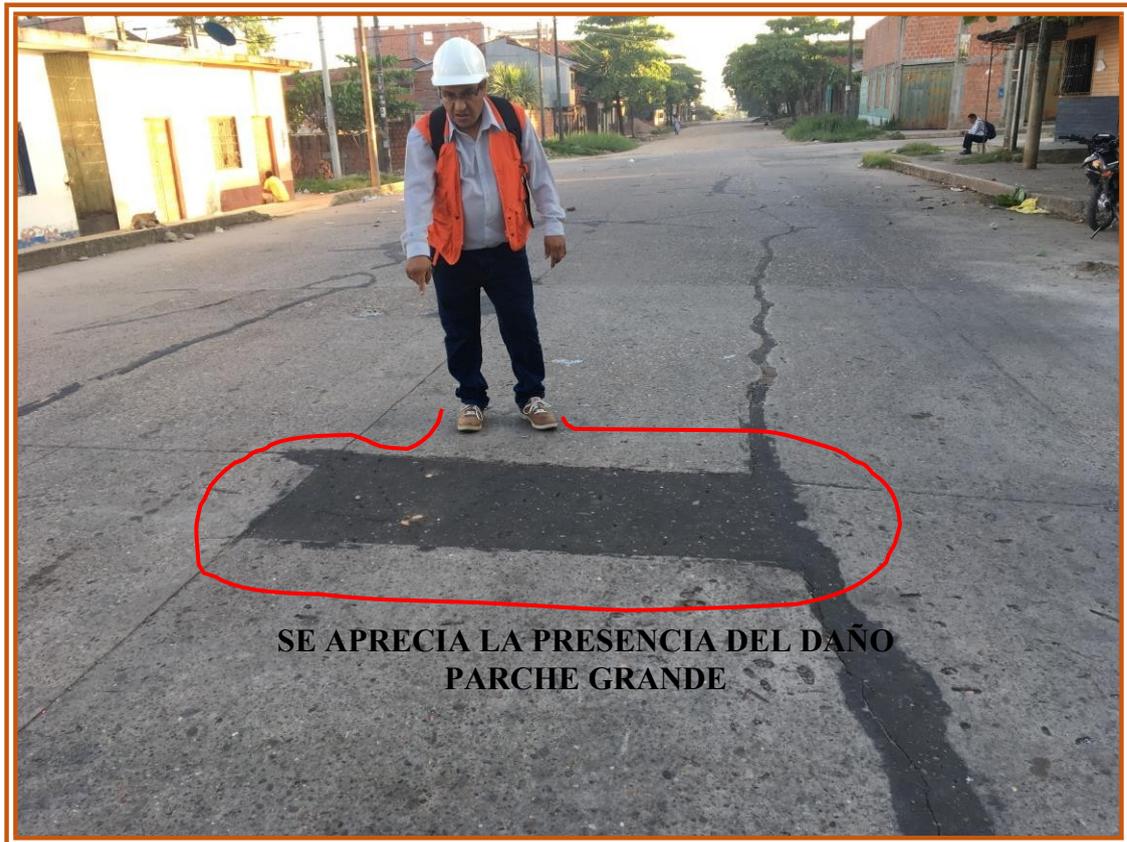
Figura 153: Vista de daño – Parche Grande – severidad Alta.

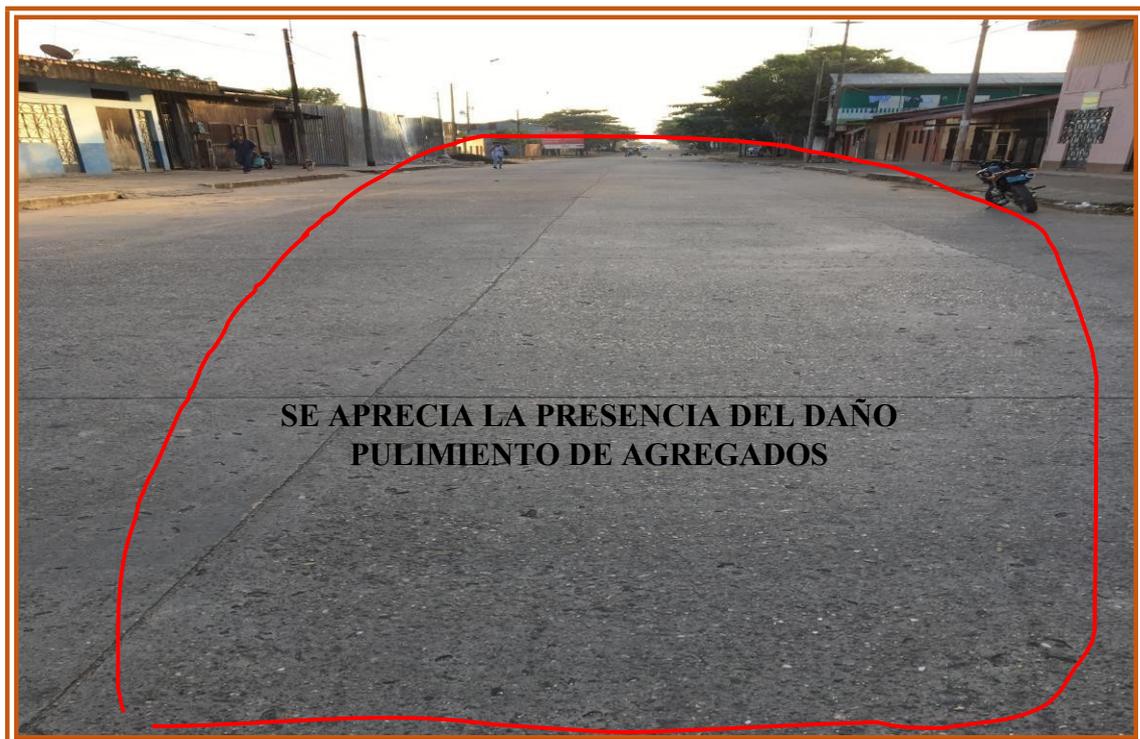
Figura 154: Vista de daño – Pulimiento de Agregados.
