**UNIVERSIDAD CATOLICA LOS ANGELES
CHIMBOTE**

**DETERMINACIÓN Y EVALUACIÓN DE LAS
PATOLOGÍAS EN EL CONCRETO DE PAVIMENTOS
RÍGIDOS DESDE LA CUADRA N° 01 HASTA N° 03 EN LA
AV. CARMEN ALTO -DISTRITO CARMEN ALTO
PROVINCIA DE HUAMANGA -AYACUCHO – 2018.**

**TRABAJO DE INVESTIGACIÓN PARA
OPTAR EL GRADO ACADÉMICO DE BACHILLER EN
INGENIERÍA CIVIL**

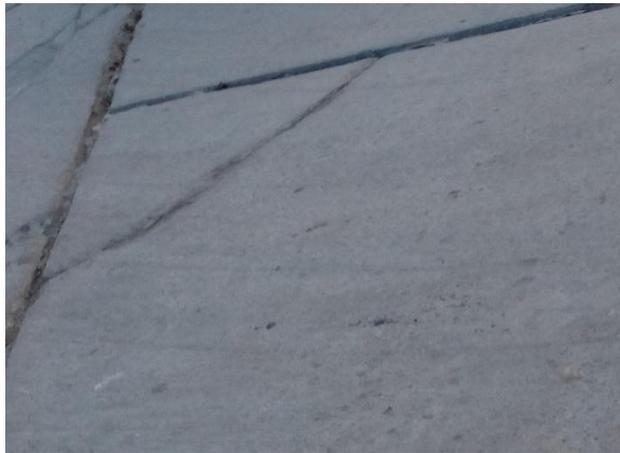
Imagen 1: Grieta de Esquina

M: Para este caso se le aplica el sellado de grietas o un parcheo profundo

.H: En este caso es recomendable hacerle un parcheo profundo.

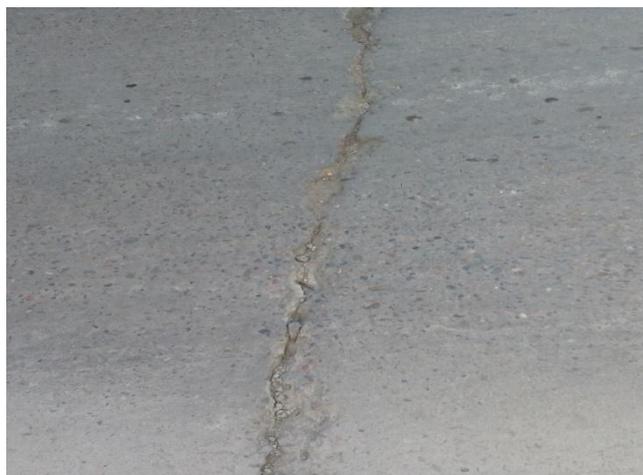
Imagen 2: Grietas Lineales

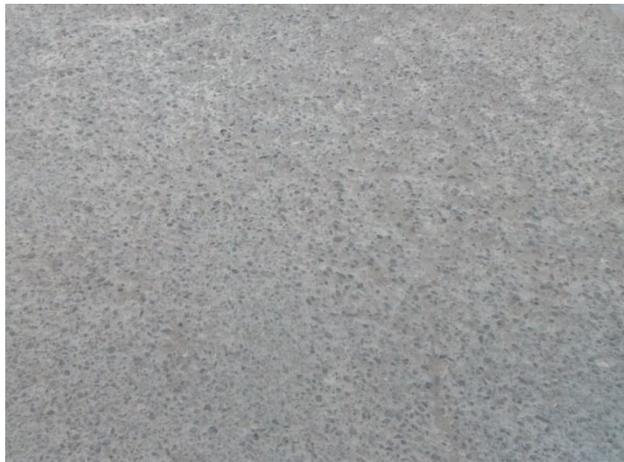
Imagen 3: Pulimiento de Agregados

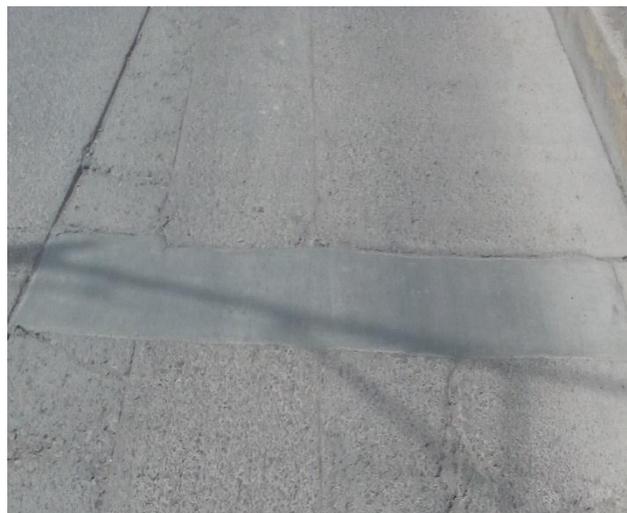
Imagen 4: Parche Grande

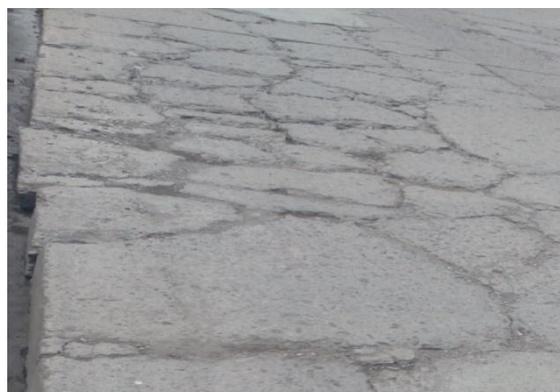
Según (RICARDO V. V., 2002) este tipo de losas son consideradas divididas cuando las grietas están separadas o divididas en 4 o más pedazos este tipo de daños sufren principalmente por la sobrecarga o estar sobre un suelo inadecuado.

Imagen 5: Losas Divididas

M: En este caso ya es necesario cambiarlo de una nueva losa.

H: Definitivamente la losa ya requiere que se lo cambie por uno nuevo.

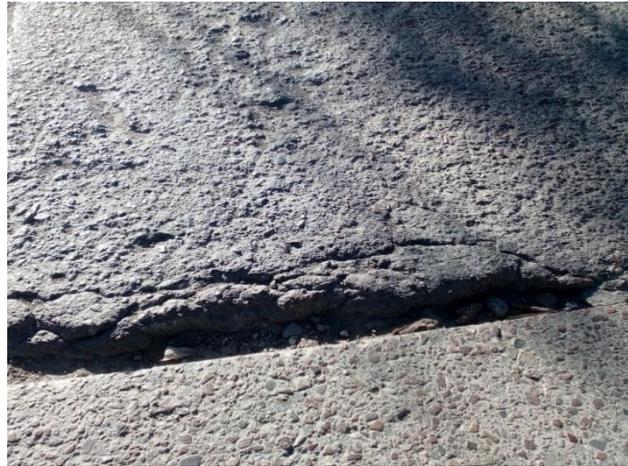
Según (RICARDO V. V., 2002) es conocido a la fractura de los márgenes de la losa en 0.60 m la causa de este daño se da generalmente por el esfuerzo excesivo en la junta o por la abundancia manipulación en ella, a si también por la penetración de materiales incomprensibles que ingresan por la junta ocasionando daños.

Imagen 6: Descascaramiento de Junta

M: En este caso se le considera para hacerle un parcheo parcial

H: En este caso definitivamente ya es necesario aplicar la reconstrucción de la junta

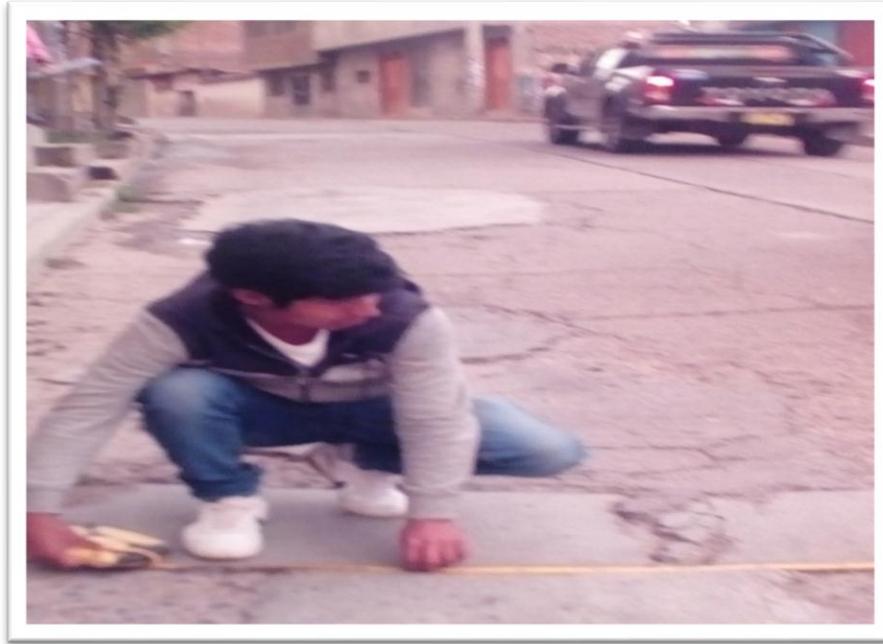
Fotografía 1: Se observa la existencia de losas divididas.

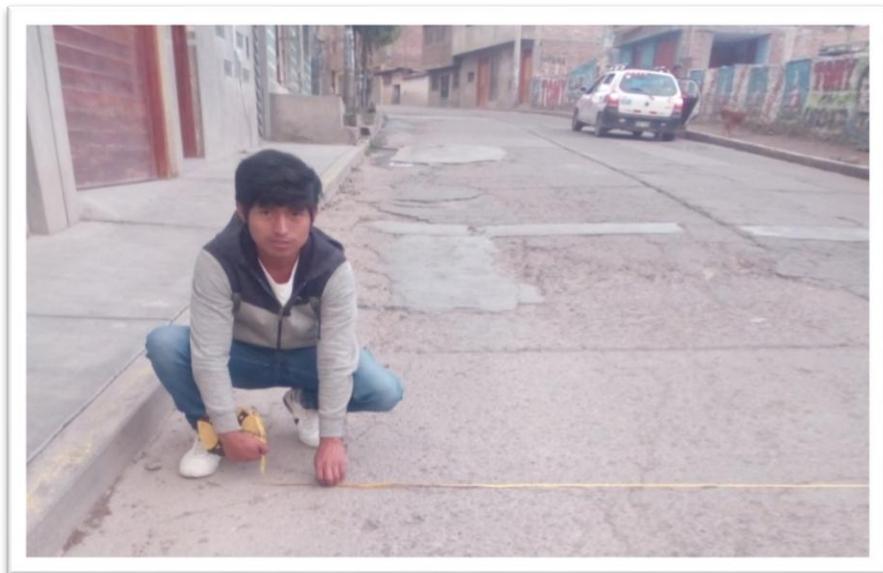
Fotografía 2: Se observa la existencia de una grieta trasversal.

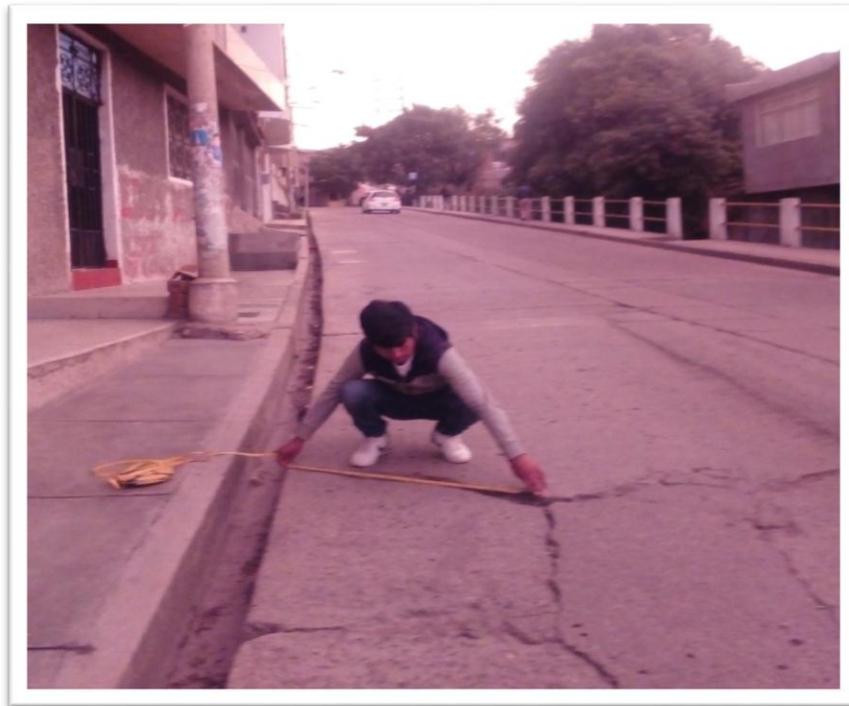
Fotografía 4: Se observa la existencia de losas divididas

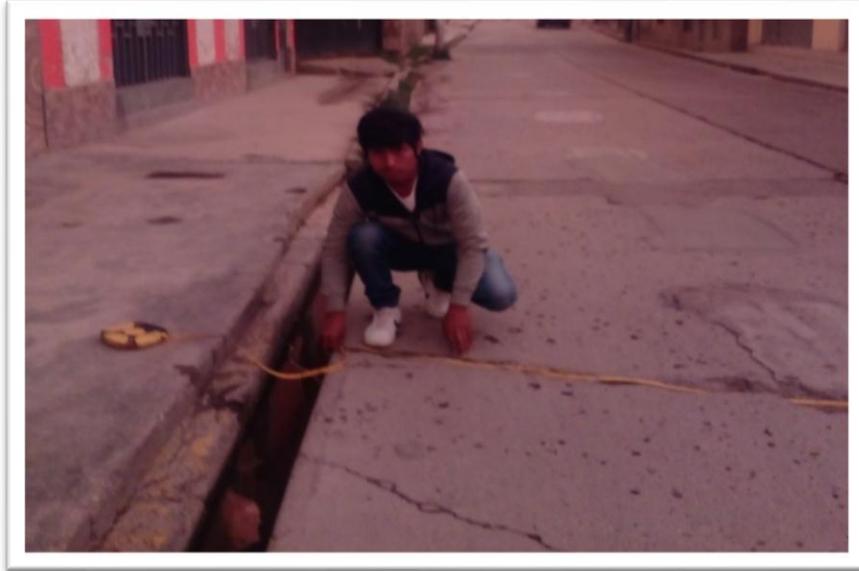
Fotografía 5: Se observa la existencia de una grieta lineal.

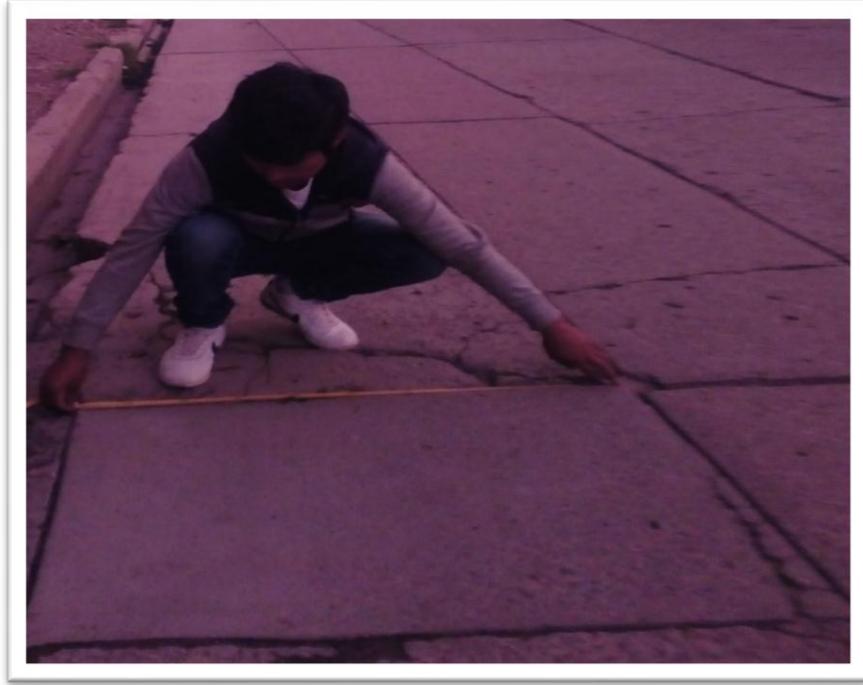
Fotografía 7: Se observa la existencia de parcheo

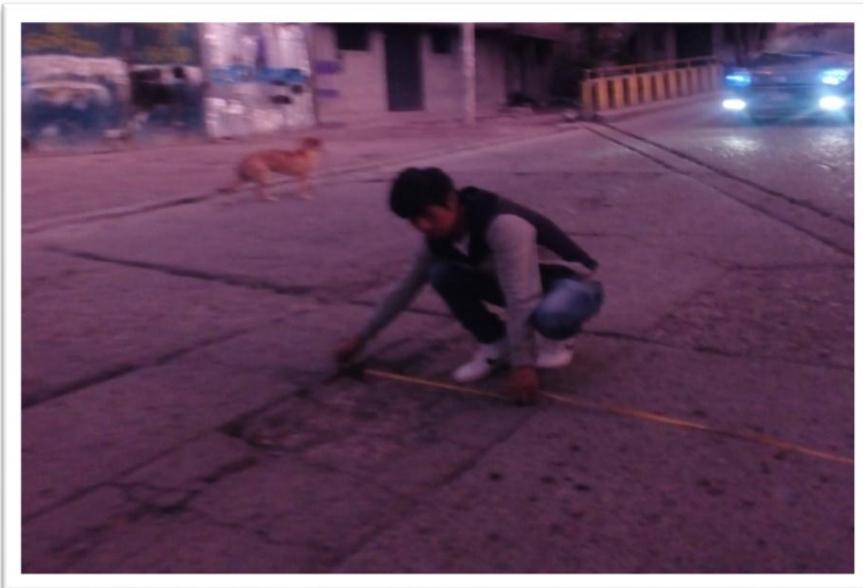
Fotografía 8: Se observa la existencia de losas divididas

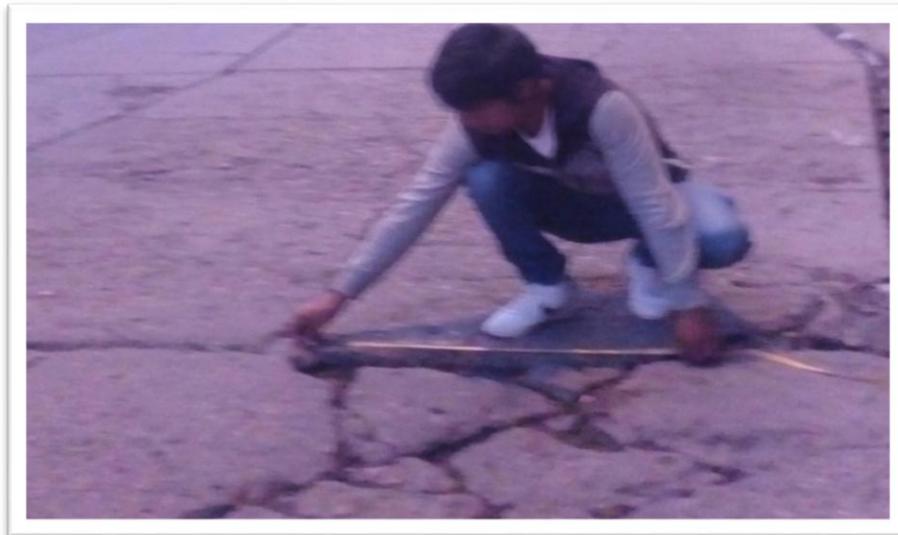
Fotografía 10: Se observa una gran cantidad de losas divididas.
