**UNIVERSIDAD CATÓLICA LOS ÁNGELES DE
CHIMBOTE**

**DETERMINACIÓN Y EVALUACIÓN DE LAS
PATOLOGÍAS DEL CONCRETO PARA OBTENER EL
ÍNDICE DE INTEGRIDAD ESTRUCTURAL DEL
PAVIMENTO Y CONDICIÓN OPERACIONAL DE LA
SUPERFICIE DE LAS PISTAS EN EL JR. UCAYALI,
DISTRITO DE CALLERÍA, PROVINCIA DE CORONEL
PORTILLO, REGIÓN UCAYALI – AÑO 2017.**

**TESIS PARA OPTAR EL TÍTULO PROFESIONAL DE
INGENIERA CIVIL**

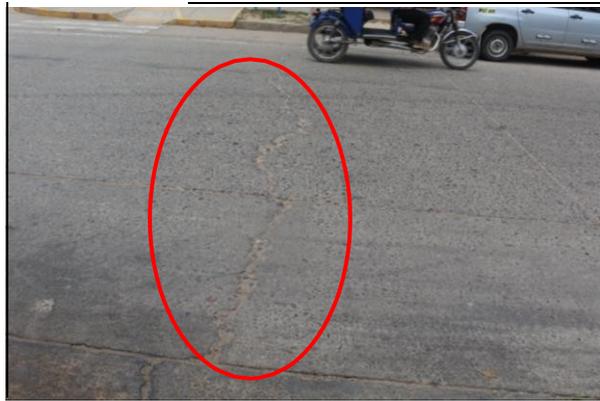
Figura 32. Patología de grieta lineal con nivel de severidad media; en la cuadra 1 del Jr. Ucayali, distrito de Callería.

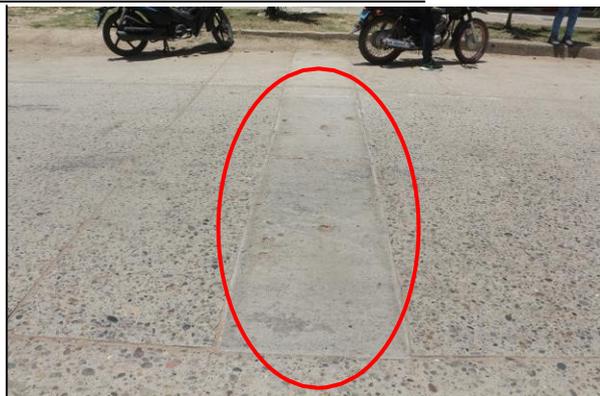
Figura 33. Patología de parche grande con nivel de severidad baja; en la cuadra 1 del Jr. Ucayali, distrito de Callería.

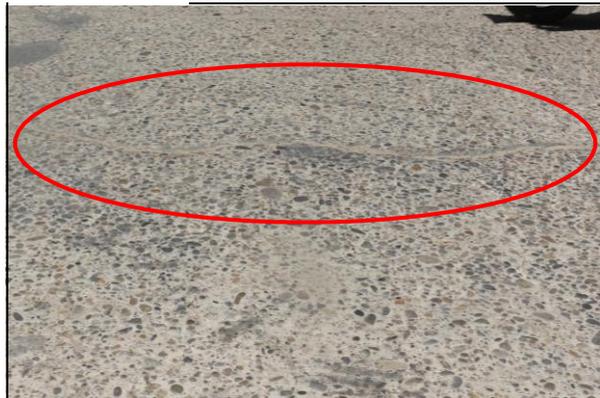
Figura 36. Patología de grieta lineal con nivel de severidad media; en la cuadra 2 del Jr. Ucayali, distrito de Callería.

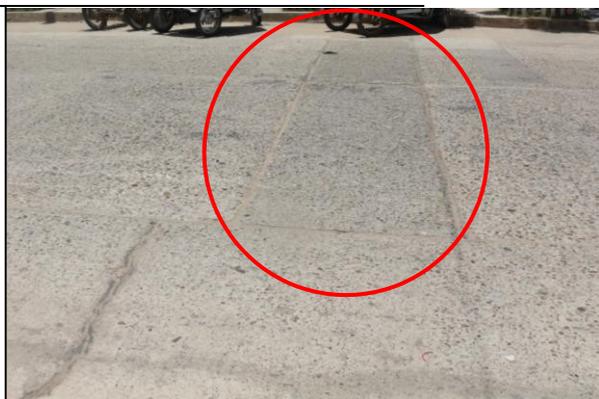
Figura 37. Patología de parche grande, con nivel de severidad baja; en la cuadra 2 del Jr. Ucayali, distrito de Callería.

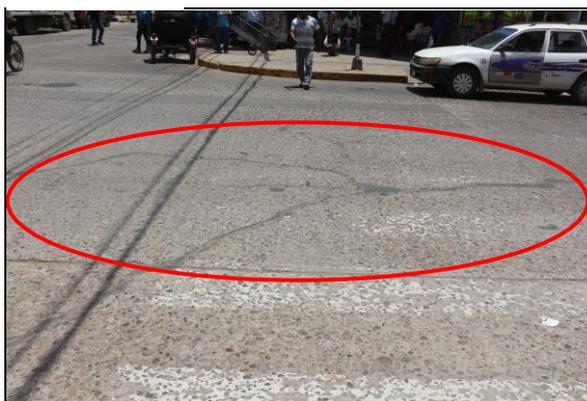
Figura 40. Patología de grieta lineal con nivel de severidad baja; en la cuadra 3 del Jr. Ucayali, distrito de Calleria.

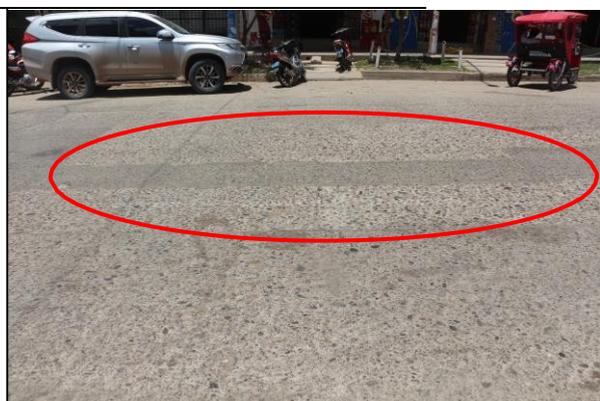
Figura 41. Patología de parche grande con nivel de severidad baja; en la cuadra 3 del Jr. Ucayali, distrito de Calleria.

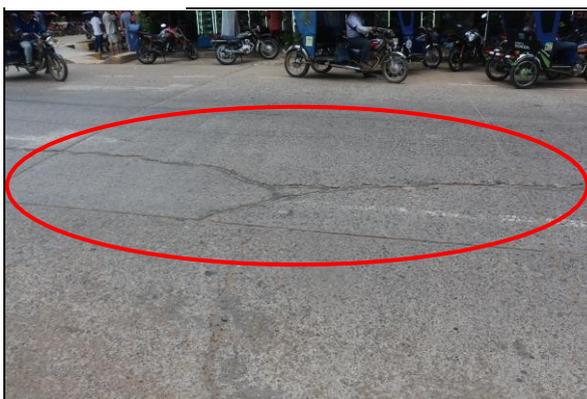
Figura 44. Patología de grieta lineal con nivel de severidad media; en la cuadra 4 del Jr. Ucayali, distrito de Calleria.

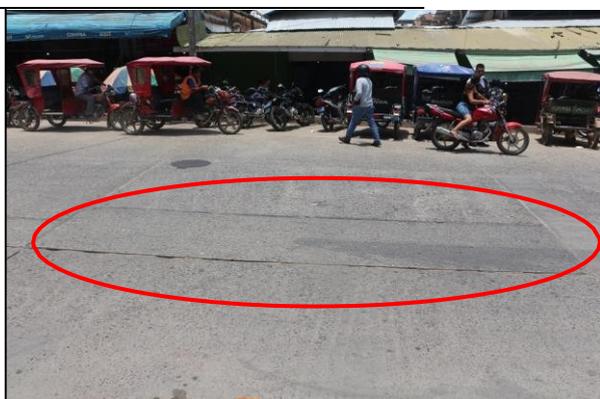
Figura 45. Patología de parche grande con nivel de severidad baja; en la cuadra 4 del Jr. Ucayali, distrito de Calleria.

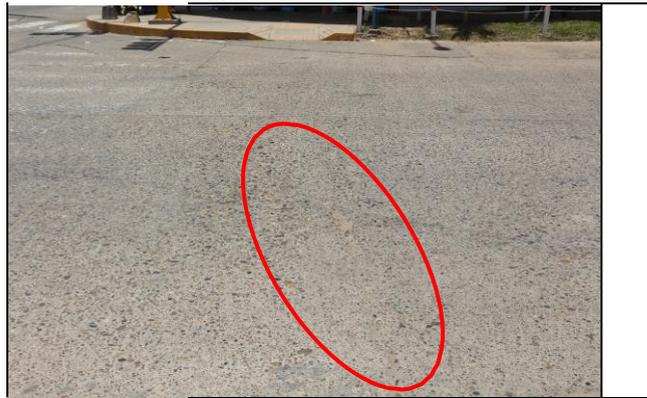
Figura 48. Patología de grieta lineal con nivel de severidad baja; en la cuadra 5 del Jr. Ucayali, distrito de Calleria.

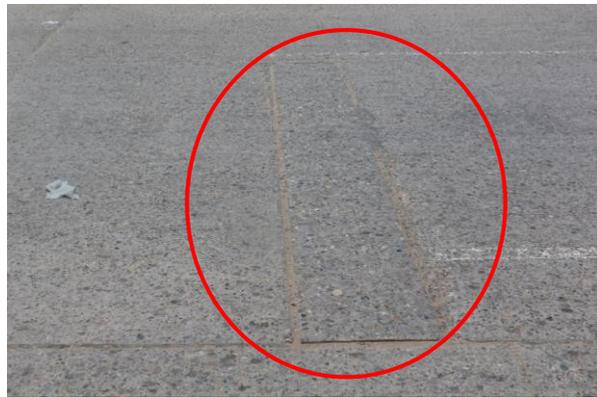
Figura 49. Patología de parche grande, con nivel de severidad baya, en la cuadra 5 del Jr. Ucayali, distrito de Calleria.

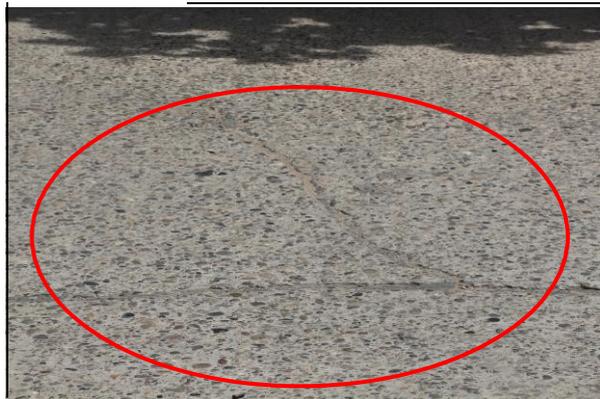
Figura 52. Patología de grieta lineal con nivel de severidad media; en la cuadra 6 del Jr. Ucayali, distrito de Callería.

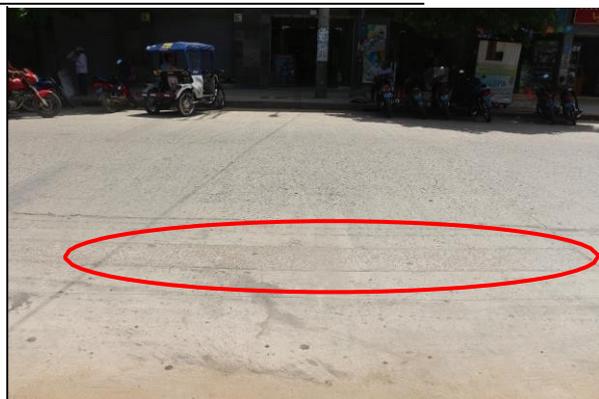
Figura 53. Patología de parche grande con nivel de severidad baja; en la cuadra 6 del Jr. Ucayali, distrito de Callería.

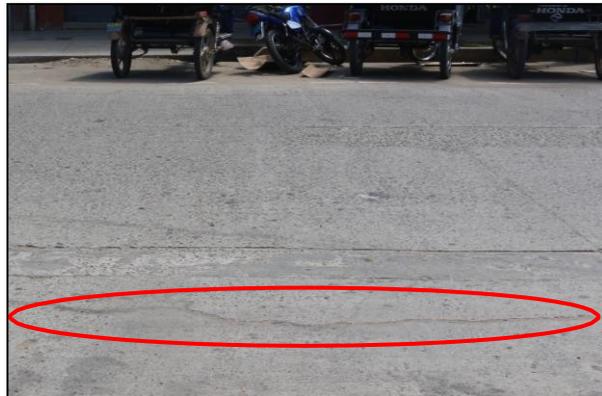
Figura 56. Patología de grieta lineal con nivel de severidad baja; en la cuadra 7 del Jr. Ucayali, distrito de Callería.

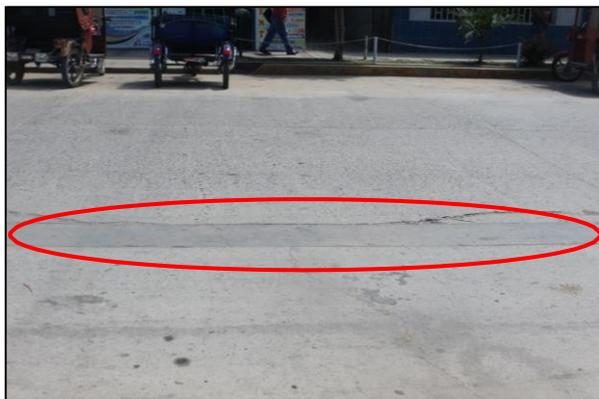
Figura 57. Patología de parche grande con nivel de severidad baja en la cuadra 7 del Jr. Ucayali, distrito de Callería.

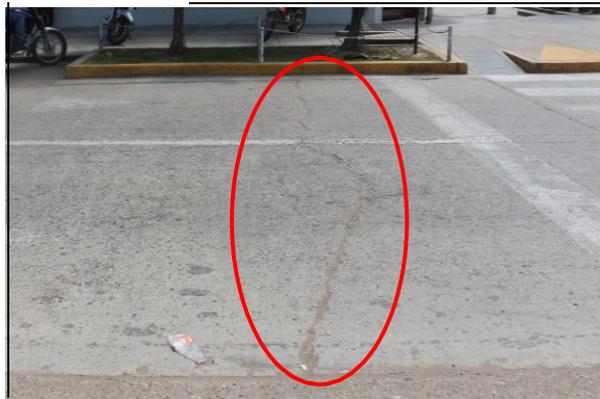
Figura 60. Patología de grieta lineal con nivel de severidad media; en la cuadra 8 del Jr. Ucayali, distrito de Callería.

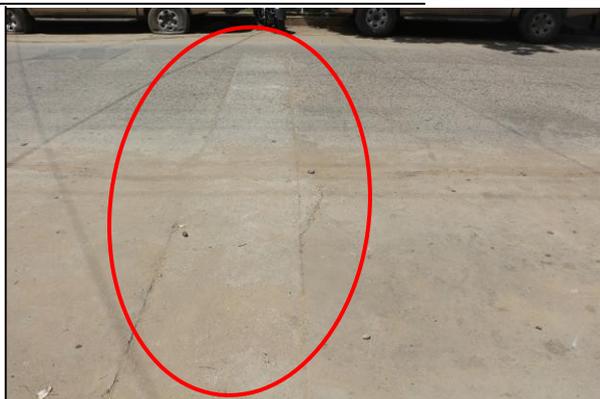
Figura 61. Patología de parche grande con nivel de severidad baja, en la cuadra 8 del Jr. Ucayali, distrito de Callería.

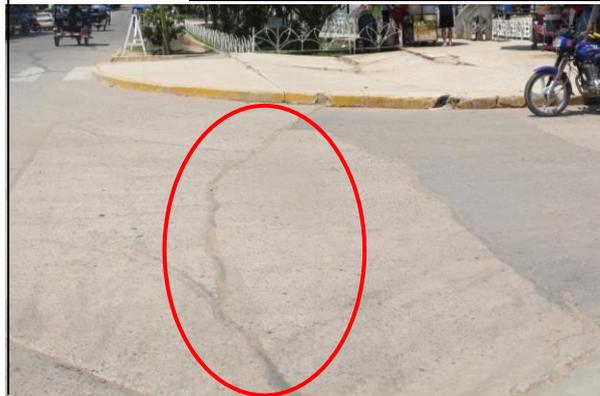
Figura 64. Patología de grieta lineal con nivel de severidad media; en la cuadra 9 del Jr. Ucayali, distrito de Callería.

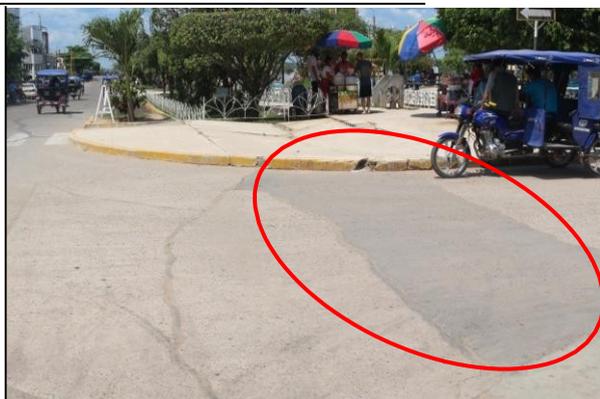
Figura 65. Patología de parche grande con nivel de severidad baja, en la cuadra 8 del Jr. Ucayali, distrito de Callería.
