**DETERMINACIÓN Y EVALUACIÓN DE LAS
PATOLOGÍAS EN EL PAVIMENTO RÍGIDO PARA
OBTENER EL ÍNDICE DE INTEGRIDAD
ESTRUCTURAL Y CONDICIÓN OPERACIONAL DEL
JIRÓN TAHUANTINSUYO, DISTRITO DE CARMEN
ALTO, PROVINCIA DE HUAMANGA Y
DEPARTAMENTO DE AYACUCHO -2018**

TRABAJO DE INVESTIGACIÓN PARA
OPTAR EL GRADO ACADÉMICO DE BACHILLER EN
INGENIERÍA CIVIL

AUTOR:
PAREJA MARTINEZ, Kebin

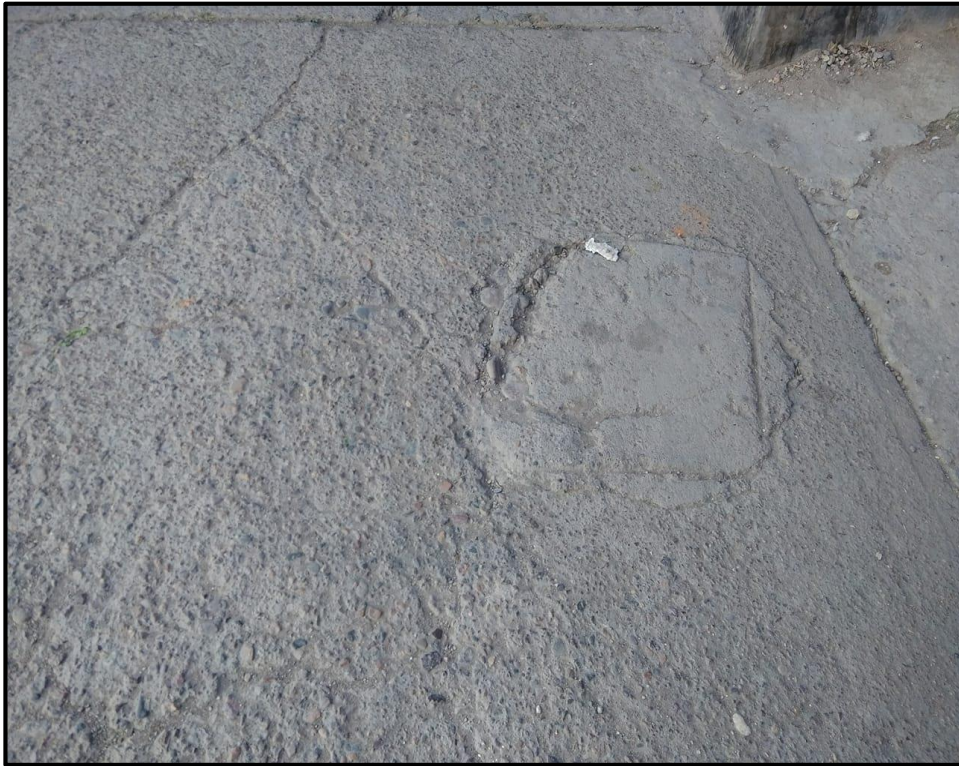
Figura 5. Parche pequeño y pulimiento de agregado
Fuente: propia 2018

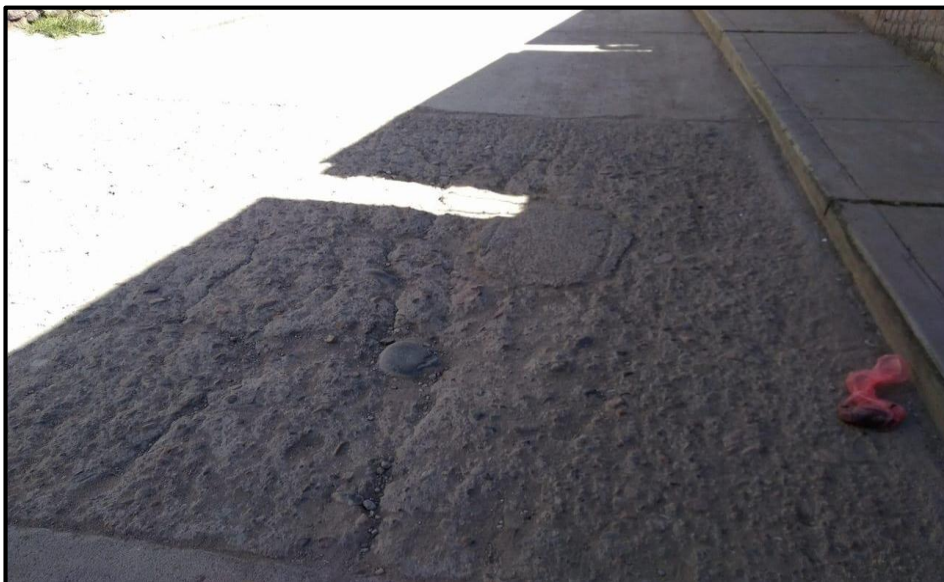
Figura 6. Pulimiento de agregado y punzonamiento
Fuente: propia 2018

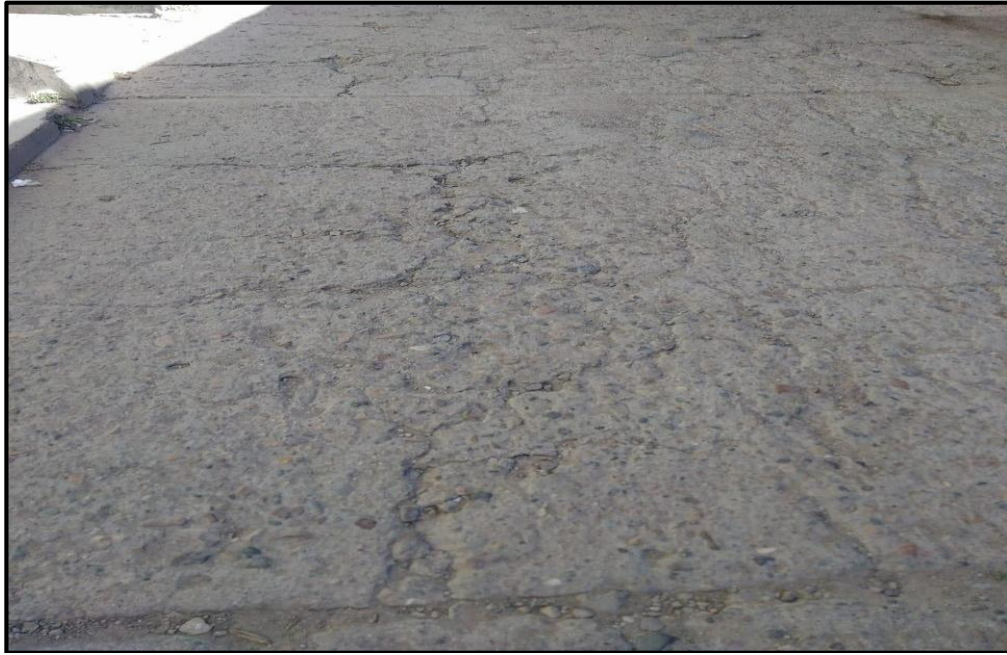
Figura 7. Descascaramiento de Junta, pulimiento de agregado y grieta transversal
Fuente: propia 2018

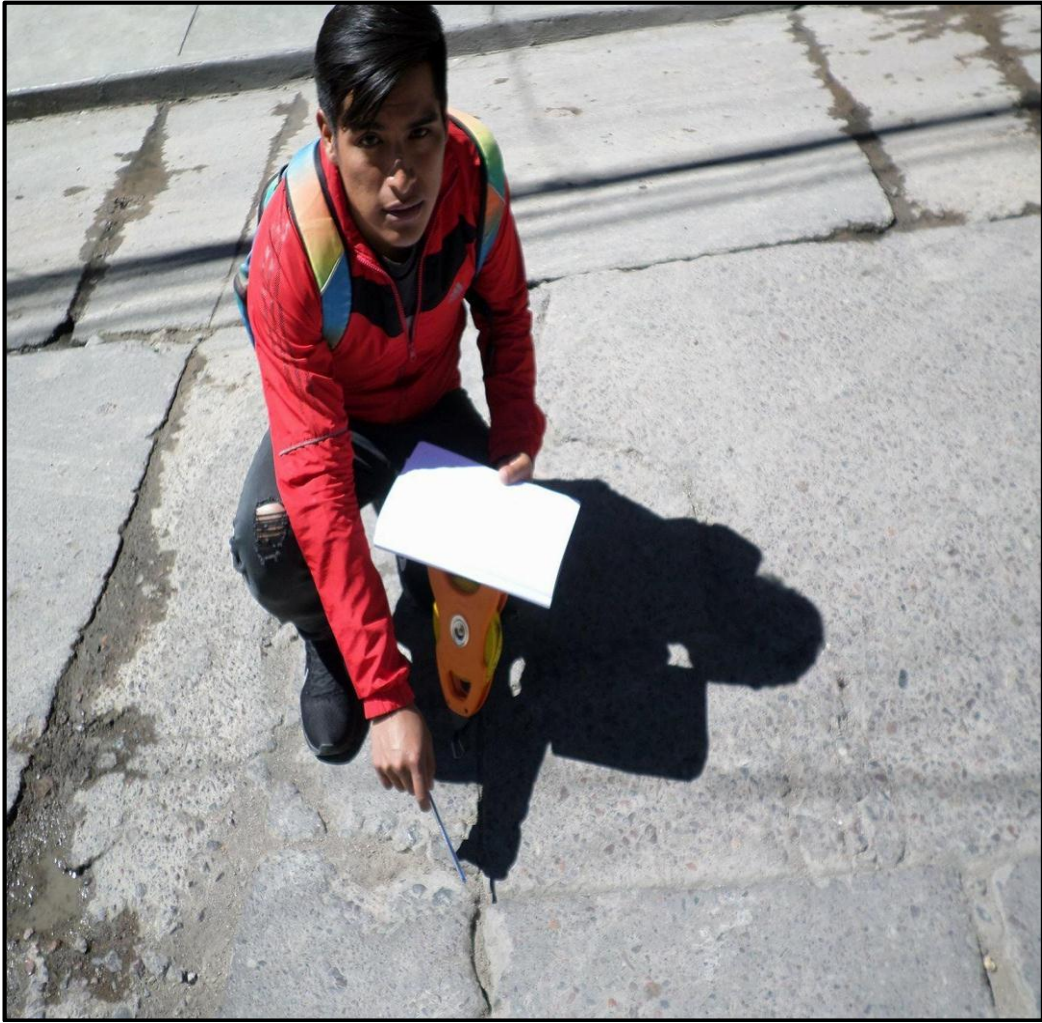
Figura 9. Escala, Parche grande, pulimiento de agregado y descacaramiento de junta
Fuente: propia 2018
